“PROGRAMAS PILOTO DE ADAPTACIÓN AL RIESGO DE INUNDACIÓN. LOTE 2 INSTALACIONES E INDUSTRIA”

TAREA 5.5

INFORME DIAGNÓSTICO DE LA SITUACIÓN DE RIESGO DE INUNDACIÓN DE LA INDUSTRIA IBERCISA (VIGO)

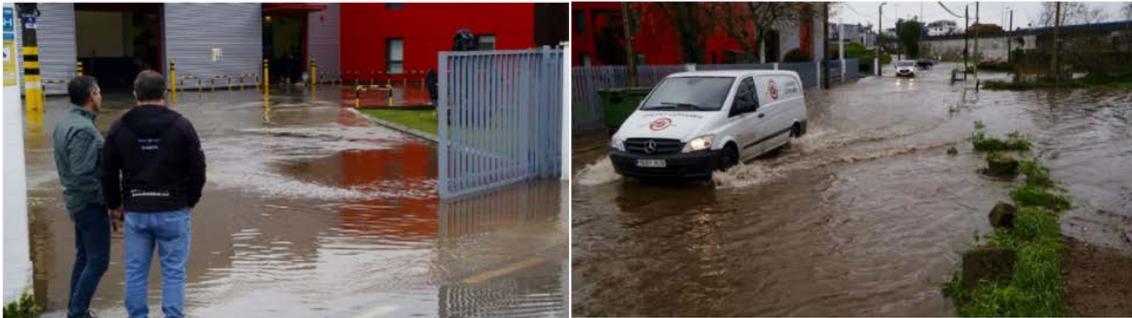
El 7 de enero se registraron más de 37 l/m², lo que unido a varios días de precipitaciones persistentes provocaron el desborde del río Lagares en la zona de Balaídos. Afectando a la carretera de os Muiños y dificultando el acceso a las instalaciones de Ibercisa.

Ilustración 2. Fotografía del acceso principal de las instalaciones de Ibercisa SL.

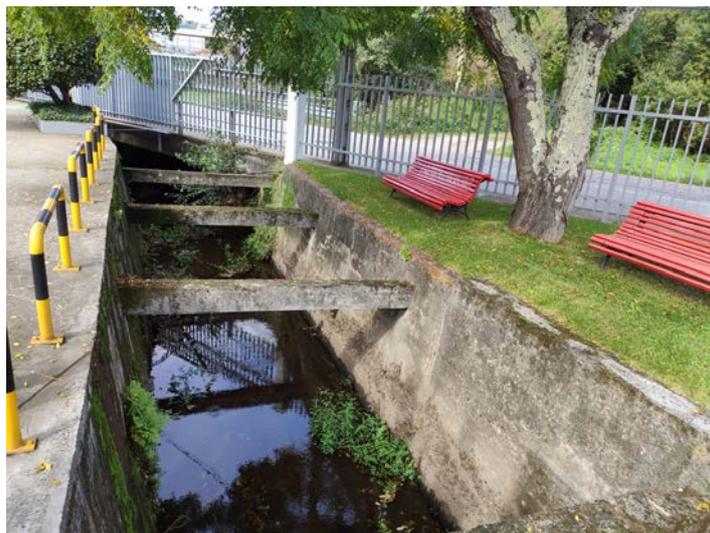
El arroyo Rego de Presa no presenta cambios en su trazado, aunque se observa un crecimiento de la zona industrial en sus márgenes. En el tramo cercano a Ibercisa, se observa una fuerte presión antrópica sobre el arroyo. A su paso por la zona de aparcamiento de la instalación, el Rego está encauzado presentando algunos metros mediante un marco cerrado.

Ilustración 10. Arroyo Rego de Presa a su paso por Ibercisa S.L.

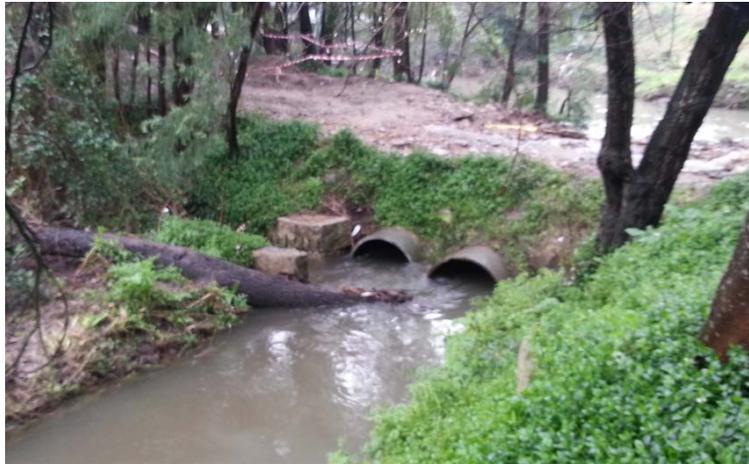
Por último, el arroyo presenta un tramo entubado de unos metros de longitud que cruza bajo un camino fluvial antes de desembocar en el río Lagares. En episodios de fuertes precipitaciones este tramo entubado entra en carga provocando un aumento de los calados aguas arriba, inundando la carretera de Muiños, que es la vía principal para el acceso a las instalaciones de Ibercisa y al propio acceso a la fábrica.

Cabe destacar que, en el tramo final del arroyo, antes de llegar al río Lagares, el arroyo cruza bajo el camino fluvial de la margen izquierda del Lagares mediante un tramo entubado mediante dos colectores.

Ilustración 11. Tramo entubado del arroyo Rego da Presa.

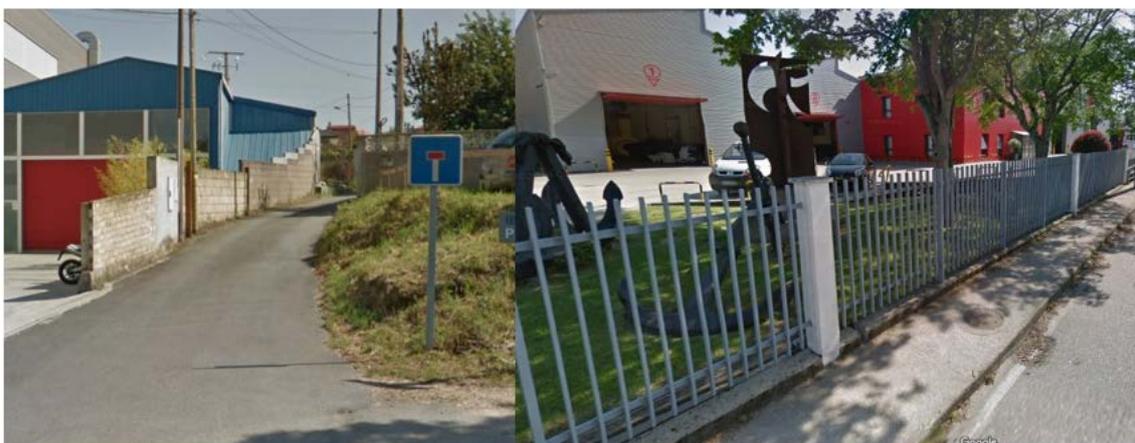
La parcela se encuentra cerrada mediante diferentes elementos. En la zona norte, pegada a la carretera de os Muiños, cuenta con una valla metálica anclada a un pequeño poyete de hormigón. En el lado oeste está cerrada mediante un muro de ladrillo. En la zona este, junto al Rego da Presa, hay un murete y el resto del cerramiento alterna el terreno natural con murete pegado al talud de la ladera.

Ilustración 18. Detalle del cerramiento perimetral de la fábrica.

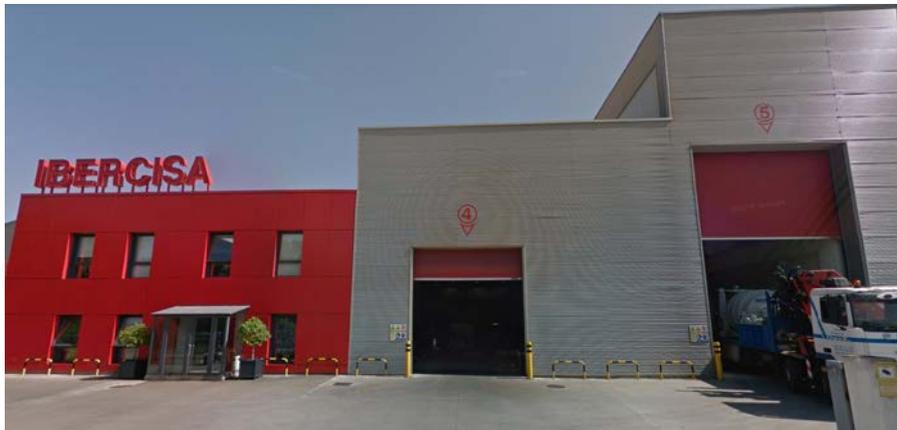
Ilustración 19. Acceso principal a las instalaciones de Ibercisa.

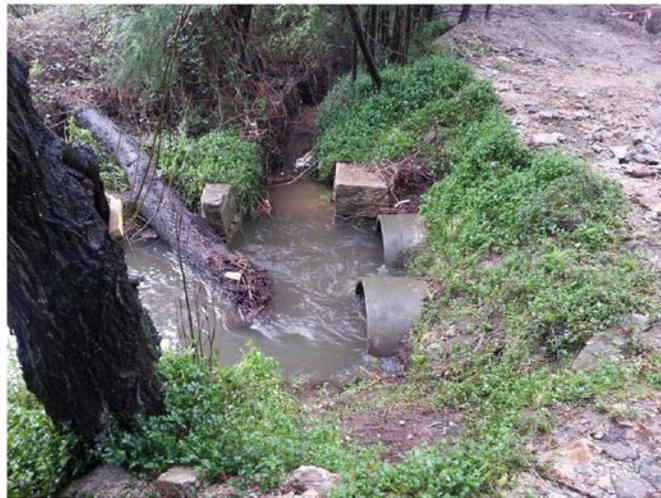
La fabrica esta situada junto a la carretera de Camiño dos Muiños, donde se encuentra el acceso principal a las instalaciones. Es el punto de acceso de empleados y entrada y salida de maquinaria y vehiculos. En episodios de fuertes lluvias, el tramo entubado del Rego da Presa, no tiene capacidad de desagüe suficiente y entra en carga, generando un aumento del calado aguas arriba, afectando la carretera e interrumpiendo el acceso a la fábrica.

Ilustración 20. Tramo entubado del Rego da Presa.

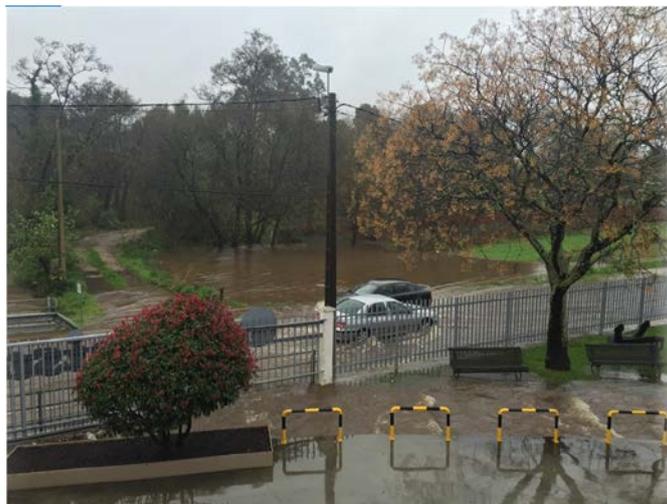
Ilustración 21. Fotografía de inundaciones en el Camiño dos Muiños.

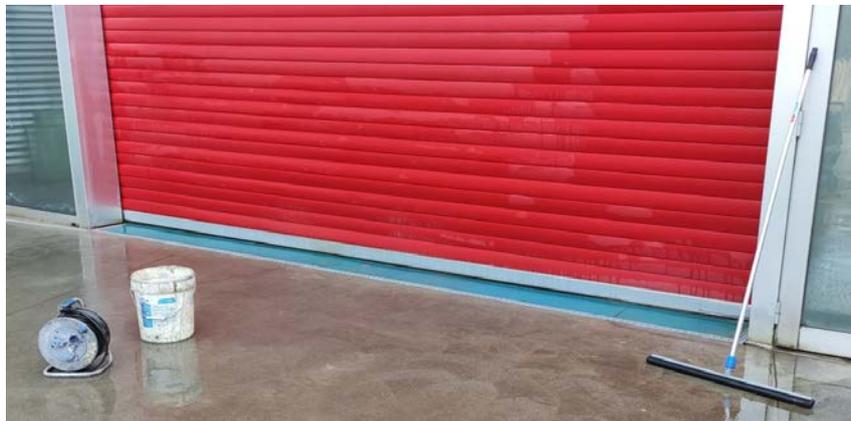
Como se ha comentado anteriormente, los accesos tanto peatonales como de maquinaria están a la cota de la rasante, además, estas puertas y portones cuentan con huecos y pequeñas rendijas. Por tanto, son posibles puntos de acceso del agua a las instalaciones. La entrada principal a la nave de oficina sería un punto vulnerable tanto por las puertas acristaladas como las ventanas de la fachada. Estas están situadas a una altura, unos 0,80 metros, por debajo de los calados que se pueden alcanzar en este punto para 500 años de periodo de retorno (1,40 metros). Los técnicos de la instalación comentaron que se han comenzado a hacer pequeñas mejoras para prevenir estos problemas. En el caso de la puerta norte de la nave más al oeste, la empresa ha instalado una rejilla situada en el suelo junto a la puerta, para drenar el agua que acceda a esta puerta.

Ilustración 22. Fotografía de rejilla instalada en puerta de la nave oeste

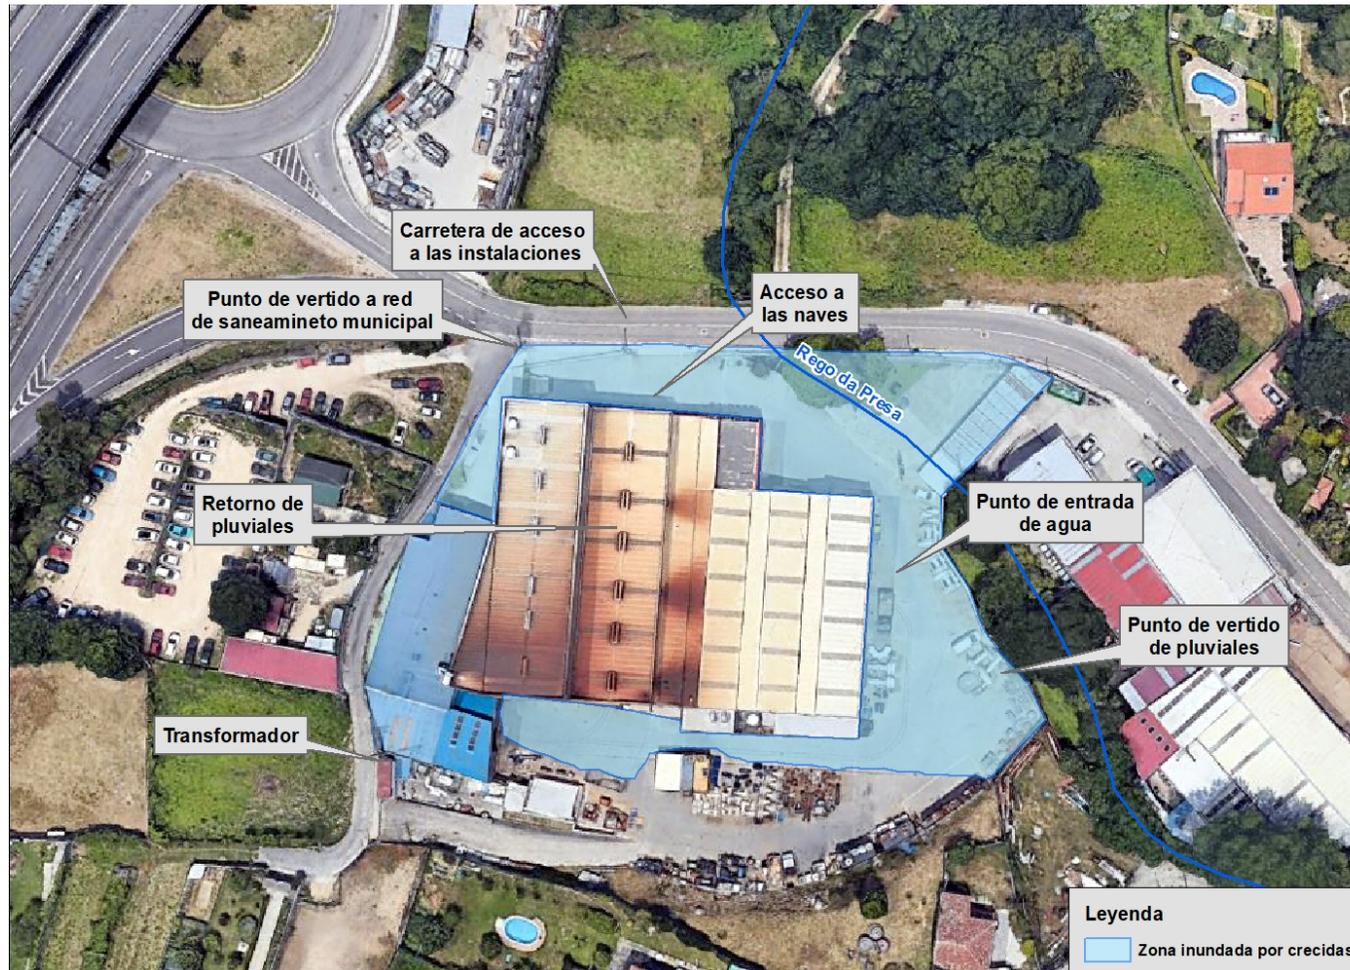
Ilustración 24. Croquis de las problemáticas presentes en la planta de Ibercisa.

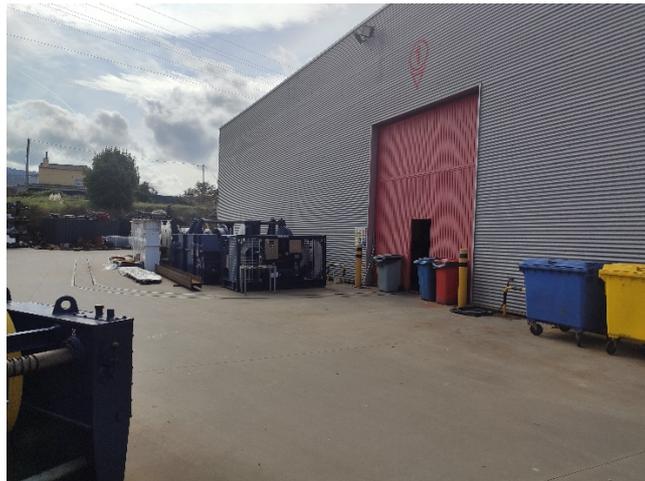
Durante la visita a la fábrica, los técnicos especificaron que el acceso lateral de la nave situada al este, a unos metros del cauce del Rego da Presa, era uno de los puntos recurrentes por los que accedía el agua al interior de las naves. Coincide con la zona de la parcela donde se presentan los calados más altos.

Ilustración 25 Entrada lateral a la nave sur.

Uno de los puntos de entrada de las naves con más problemas es la puerta lateral de la nave este, la más cercana al Rego da Presa. Por ello, se propone la colocación de una barrera temporal que cierre completamente el hueco y contenga el empuje del agua.

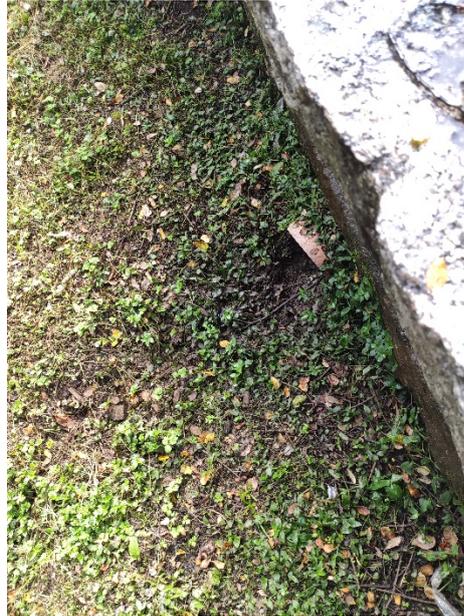
Ilustración 26. Detalle salida de la red de pluviales al Rego da Presa.

Hay que considerar de forma complementaria incluir una bomba drenante para que en los casos en que las salidas de pluviales y saneamiento queden bloqueadas, se puedan bombear las aguas pluviales a una cota superior a la máxima crecida del Rego da Presa. En el caso de bombas eléctricas se debe incluir un sistema de alimentación ininterrumpido para asegurar el suministro si se corta la energía.

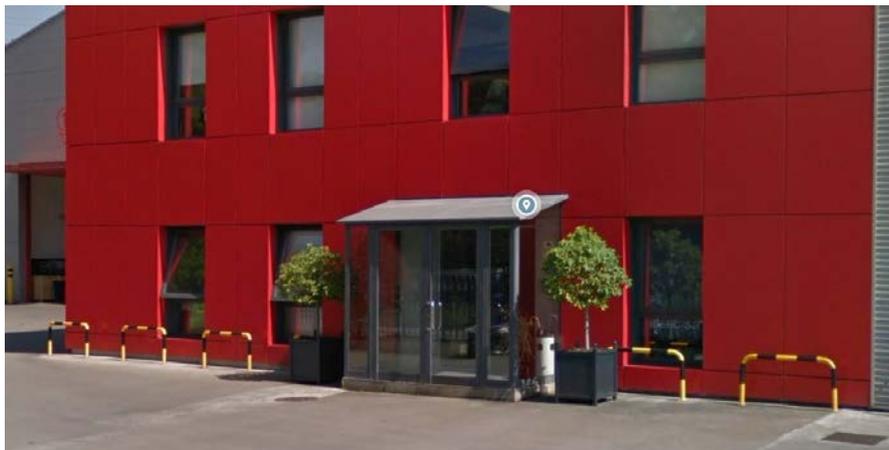
Ilustración 33. Imagen de las ventanas del edificio de oficina.

Por tanto, siguiendo la línea de las medidas de “RESISTIR”, se propone la instalación de barreras temporales en estas ventanas. Se ha elegido el modelo de barrera desmontable Floodgate para proteger las ventanas del empuje del agua y eliminar un posible punto de entrada.

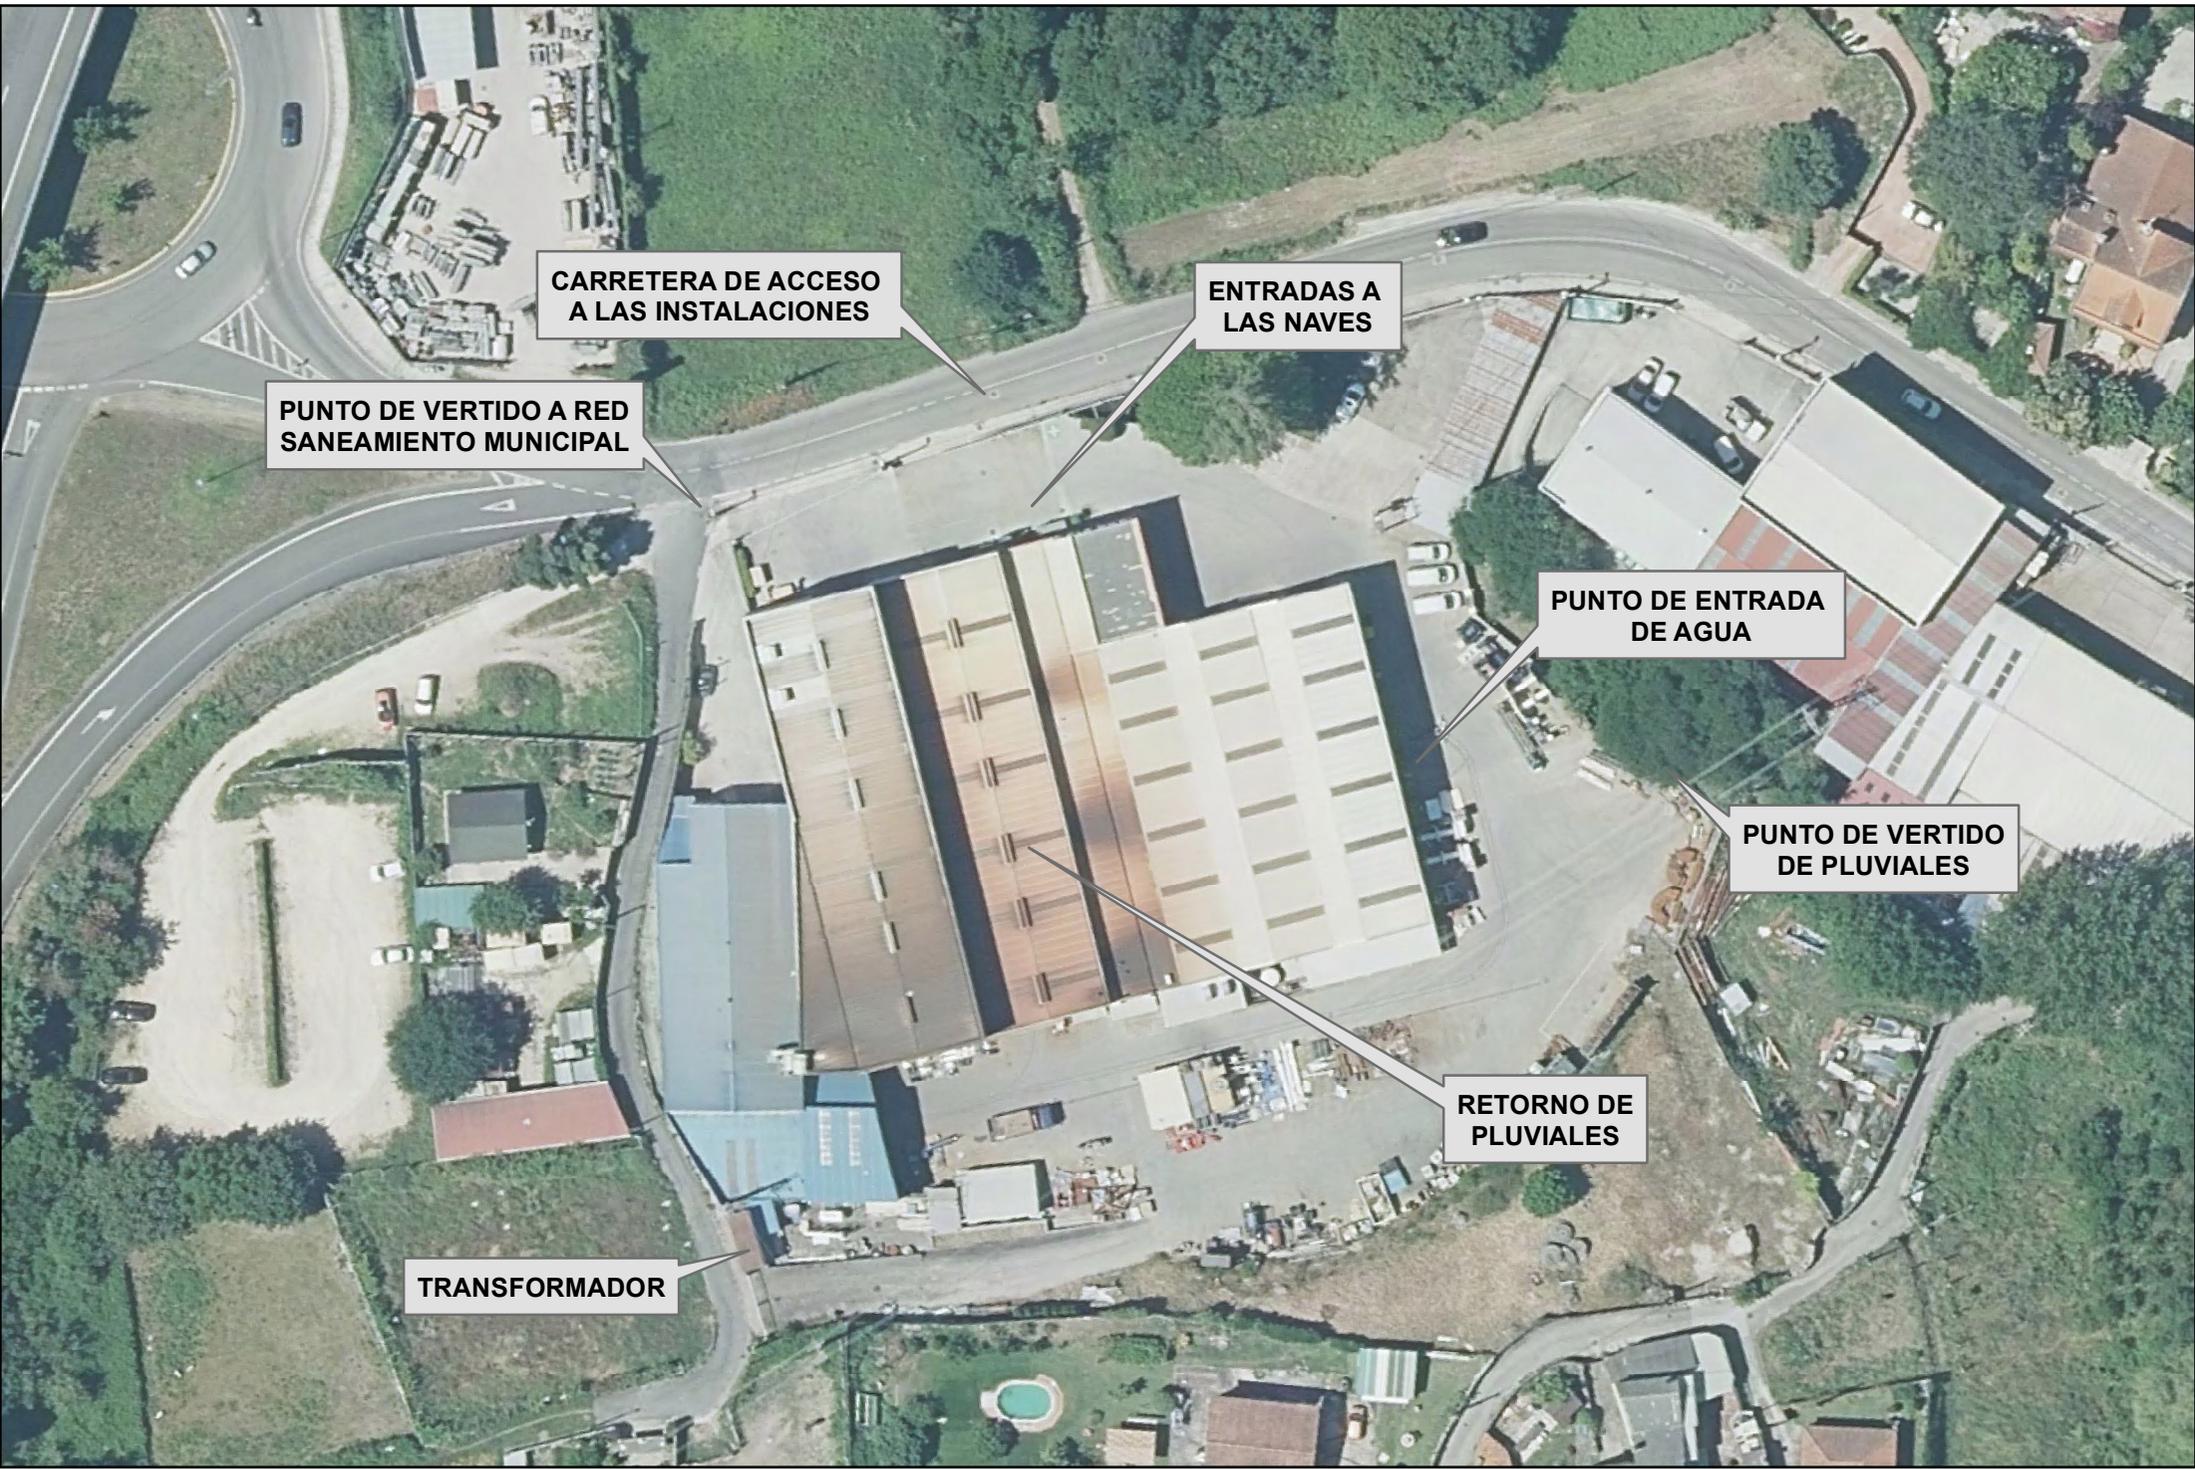
CARRETERA DE ACCESO A LAS INSTALACIONES

ENTRADAS A LAS NAVES
