# **“PROGRAMAS PILOTO DE ADAPTACIÓN AL RIESGO DE INUNDACIÓN. LOTE 2 INSTALACIONES E INDUSTRIA”**

### **INFORME DIAGNÓSTICO DE LA SITUACIÓN DE RIESGO DE INUNDACIÓN DE LA INDUSTRIA**

**KEM ONE S.L. (HERNANI)**

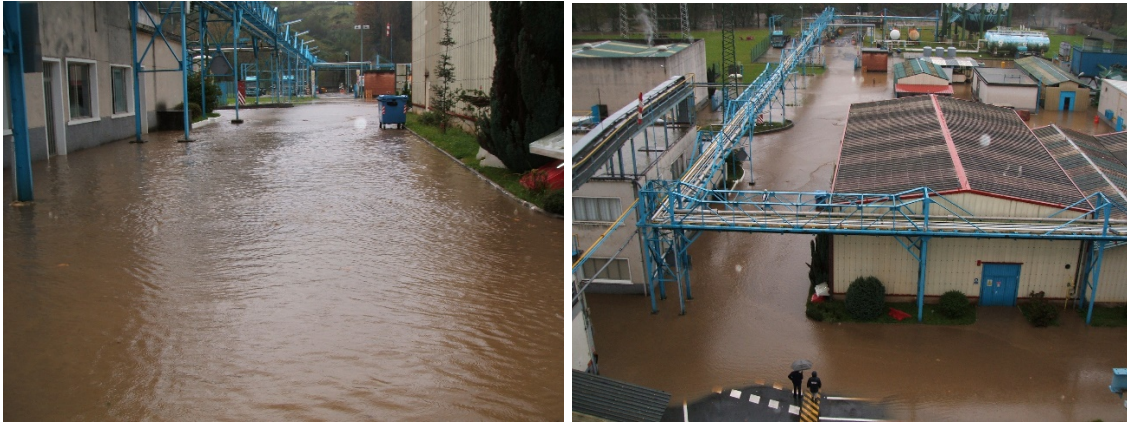
*Ilustración 3 y 4: Inundaciones en zona de naves*

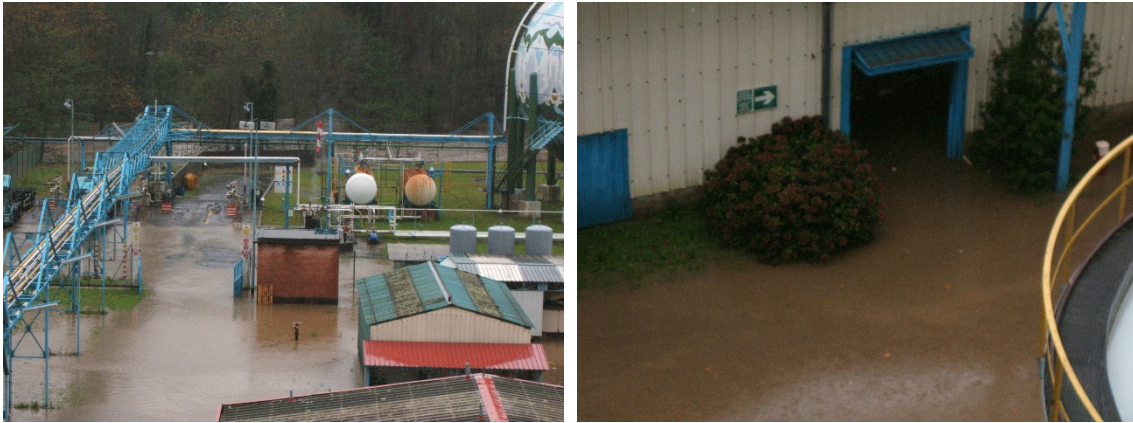
*Ilustración 5 y 6: Inundaciones en instalaciones*

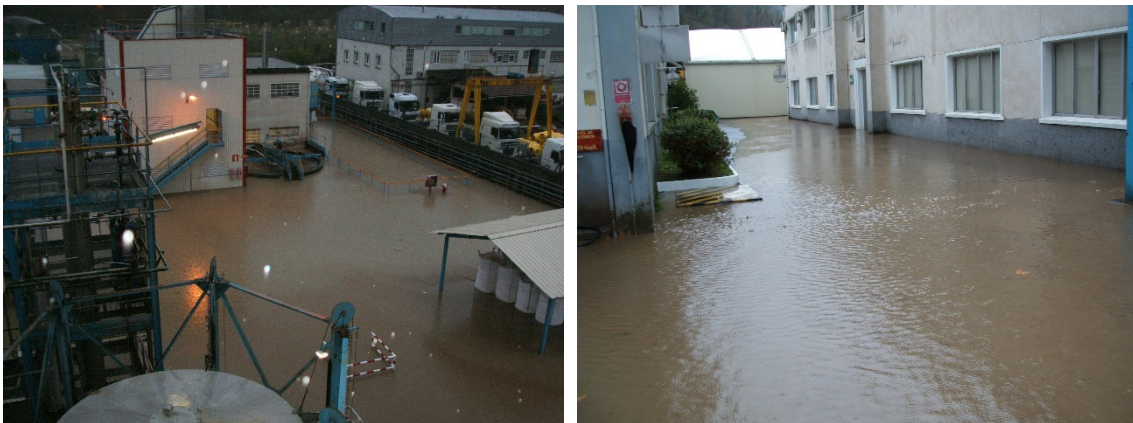
*Ilustración 7 y 8: Inundaciones en instalaciones*

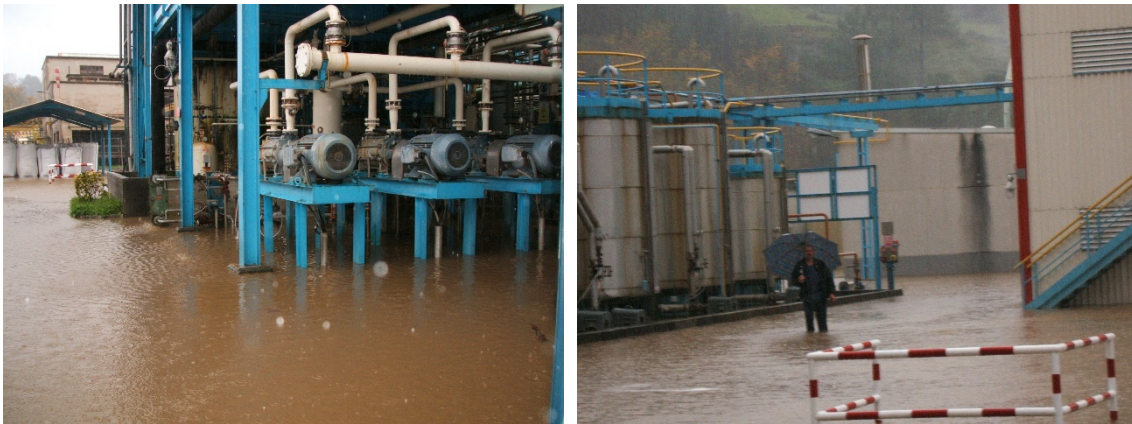
*Ilustración 9 y 10: Inundaciones en instalaciones*

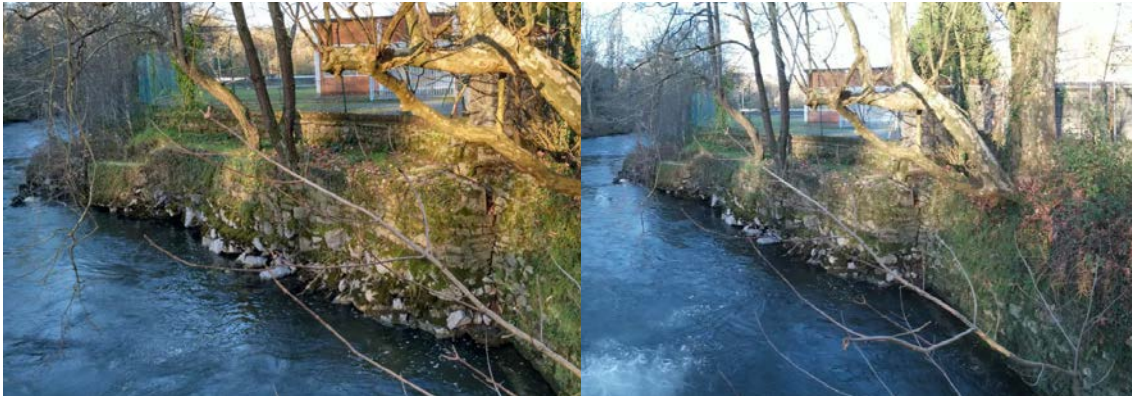
Durante la visita realizada a las instalaciones, se observa que parte del muro del margen de cauce se ha derruido por las intensas lluvias registradas durante los últimos años. Es por ello, que confederación Hidrográfica del Cantabrico solicitó a Kem One la reconstrucción del mismo. El punto en el que el muro se encuentra derribado coincide con la zona de desborde del cauce para un periodo de retorno de 10 años entrando en las instalaciones de KEM ONE.

Ilustración 24 y 25 Muro derruido en la parte oeste de la fábrica

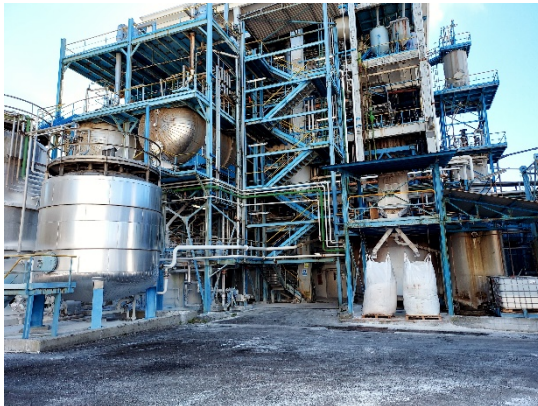
- **Proceso de fabricación y secado del polímero:** otra de las naves clave en el sistema productivo es la correspondiente al proceso de fabricación final y secado del polímero, el cual, se encuentra en su mayoría abierto sin fachada con mucha de su maquinaria al descubierto. La producción obliga a disponer de dicha nave según se encuentra actualmente, para una adecuada ventilación y tratamiento. Por ello, en caso de entrada de agua en las instalaciones, acabará entrando en la superficie de la nave y por consiguiente dañará los equipos y el material de dicho proceso.

Ilustración 31 zona de sótano afectado

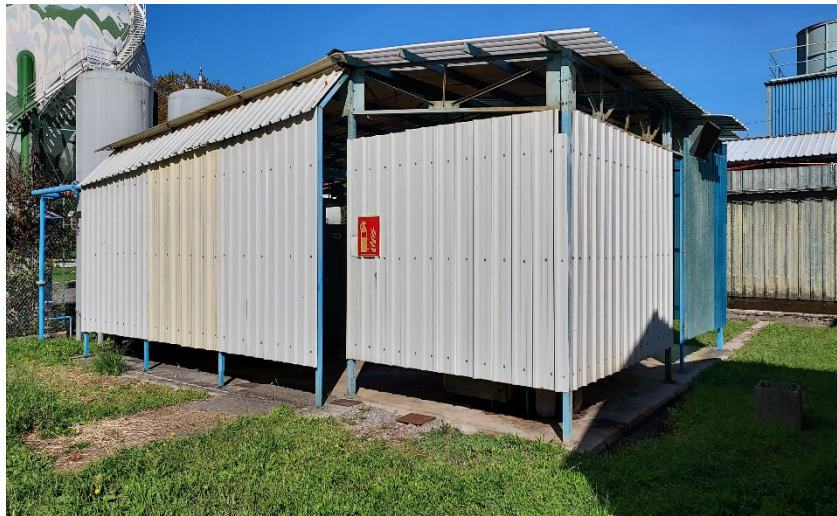
*Ilustración 33 Zona de compresión*

- **Instalación de compresión de aire:** otro de los puntos críticos observados, actualmente dispone de un cerramiento con chapa metálica que no llega hasta la rasante con un hueco de 30 cm aproximadamente en la base de la nave. Una inundación en las instalaciones provocaría que el agua llegase a la zona y podría dañar unos equipos que tardarían meses en ser sustituidos.

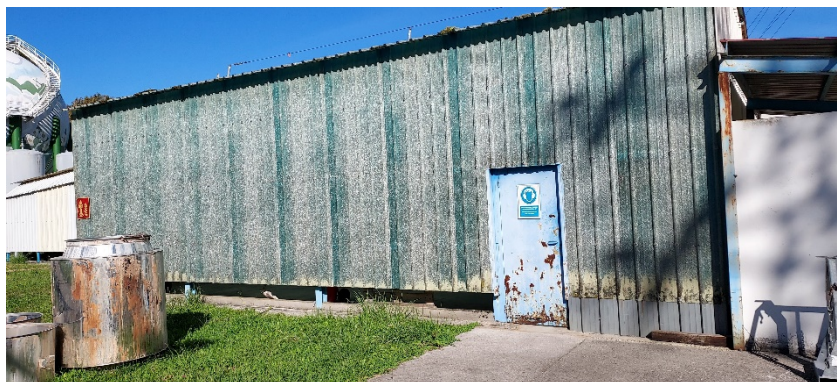
*Ilustración 34 sala de grupos electrógenos*

- **Sala de grupos electrógenos:** otro de los puntos críticos es la sala donde se ubican los equipos para alimentación ininterrumpida siendo estratégicos en caso de un corte de suministro eléctrico. Dichos equipos se ubican en una sala con características similares a la instalación de compresión de aire con cerramiento metálico y apertura en el inferior. Una inundación en las instalaciones provocaría que el agua llegase a la zona y podría dañar los equipos que adicionalmente tienen un peligro adicional por cortocircuito.

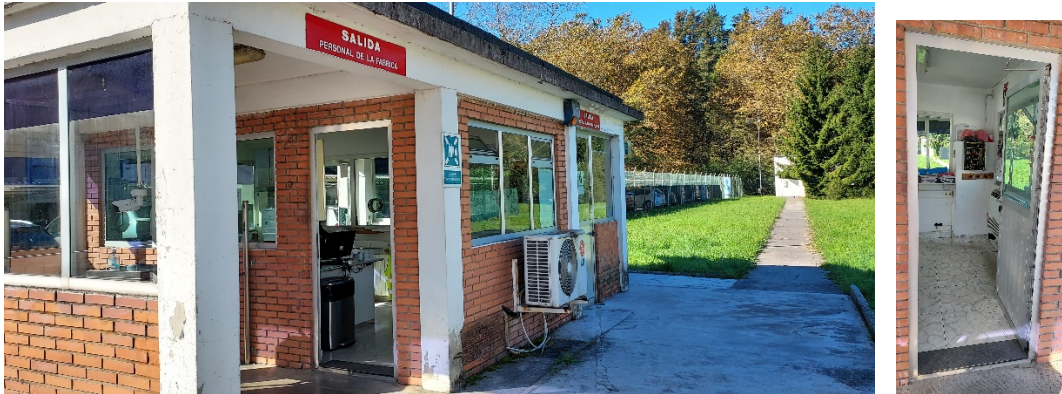
Ilustración 35 Caseta del vigilante y puerta de acceso

- **Caseta de vigilante:** Dispone de dos accesos principales a cada lado de la caseta además de ventanales que rodean a dicha caseta. Cabe destacar que se observa un aparato de aire acondicionado en la parte baja de la instalación.

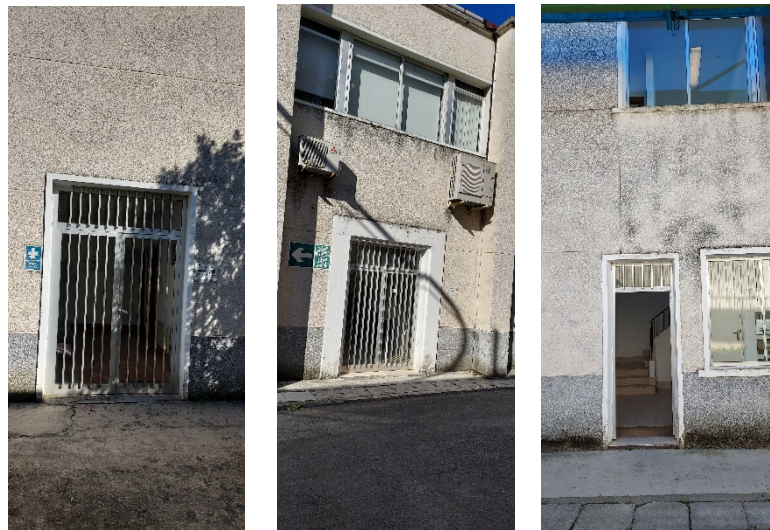
Ilustración 36 Puertas y ventanas de acceso a oficinas

- **Edificio de oficinas:** Dispone de tres puertas peatonales y ventanales situados a escasos 60 cm de la rasante de la explanada

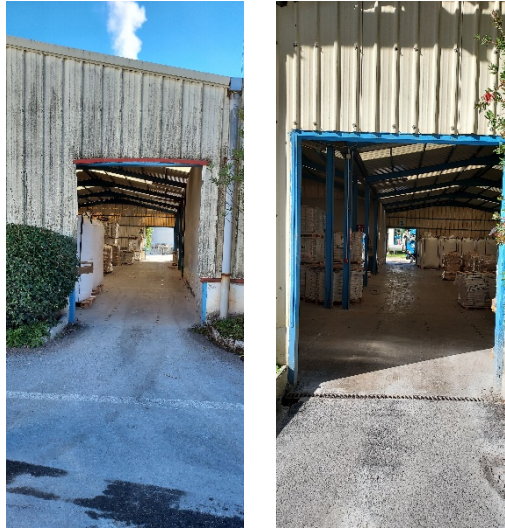
Ilustración 37 Almacén de materias primas

- **Almacén de materias primas:** Dispone de dos portones de entrada de vehículos en cada uno de los extremos de la nave

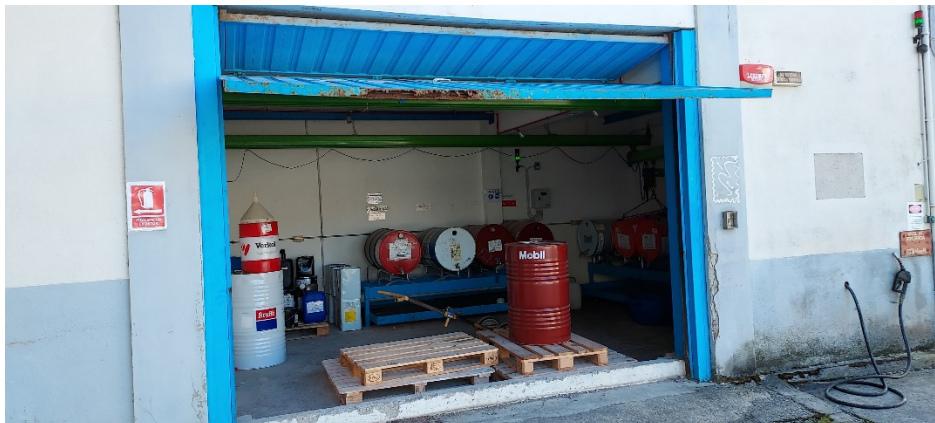
Ilustración 38 Almacén de aceites

- **Almacén de aceites:** dispone de un portón de acceso de vehículos.

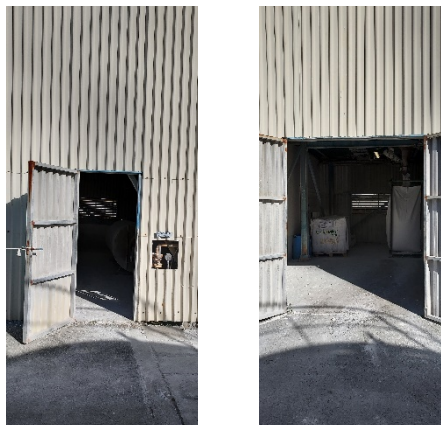
Ilustración 39 Almacén de secador de tortas

- **Secador de tortas:** dispone de un portón de acceso de vehículos y una entrada peatonal

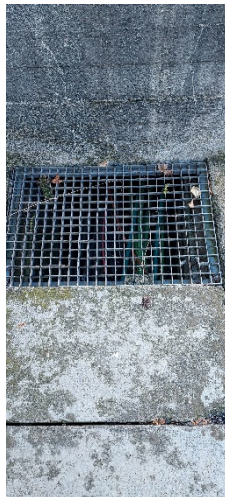
*Ilustración 48 Registro pasacables*

Según los datos de los técnicos de la fábrica, el suministro eléctrico no sufre daños por inundaciones. La única instalación que podría estar más expuesta como se ha comentado anteriormente son la sala de los equipos electrógenos y las acometidas subterráneas que no son estancas y carecen de relleno de tierra con mayor riesgo eléctrico hacia las personas.
