“PROGRAMAS PILOTO DE ADAPTACIÓN AL RIESGO DE INUNDACIÓN. LOTE 2 INSTALACIONES E INDUSTRIA”

TAREA 5.5

INFORME DIAGNÓSTICO DE LA SITUACIÓN DE RIESGO DE INUNDACIÓN DE LA INDUSTRIA ELECTROQUÍMICA DE HERNANI (HERNANI)

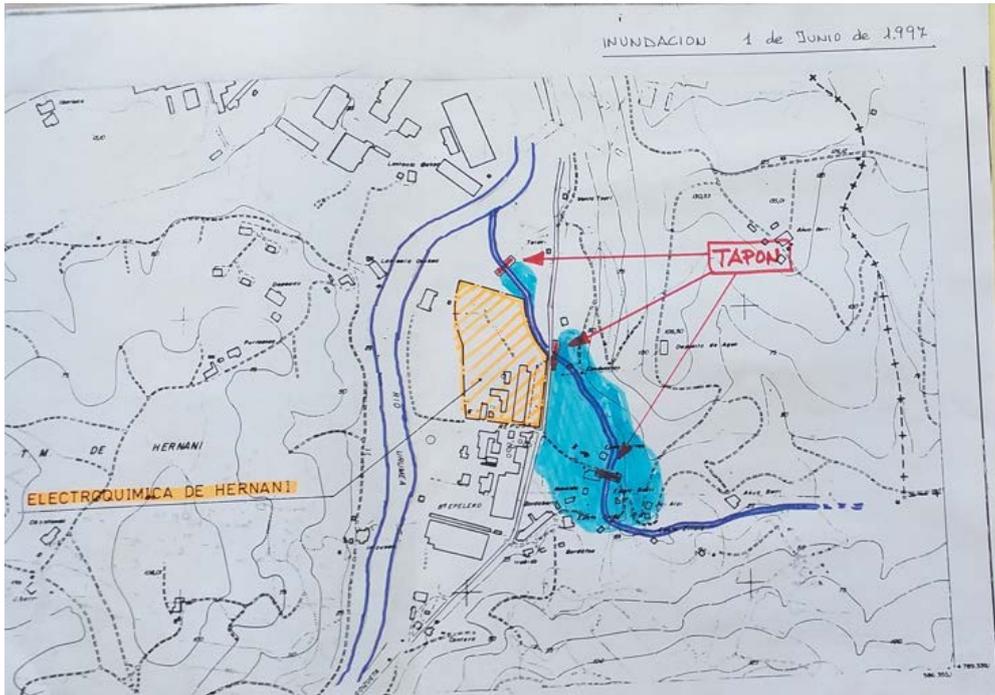
En la zona de Electroquímica Hernani estas precipitaciones originaron la crecida del arroyo Epele o Landarbaso. Las diferentes obras de drenaje transversal de los puentes y pasos sin capacidad hidráulica suficiente hicieron aumentar los calados aguas arriba, provocando el aumento del nivel aguas arriba y provocando el desbordamiento del arroyo. El agua anegó la carretera GI-3410 y accedió a las instalaciones de Electroquímica de Hernani. El agua entró en las diferentes naves llegando a alcanzar calados de 1 m de altura.

Ilustración 2. Croquis de la inundación de 1997.

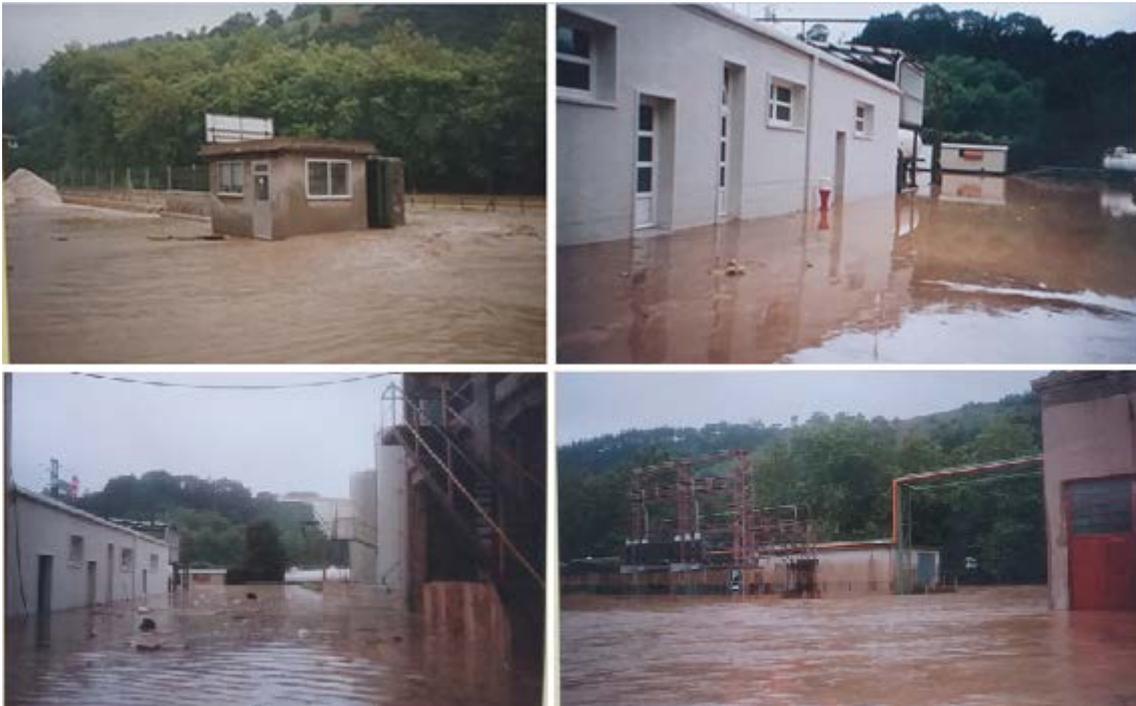
Ilustración 3. Imágenes de las inundaciones del 97 en los exteriores de las instalaciones.

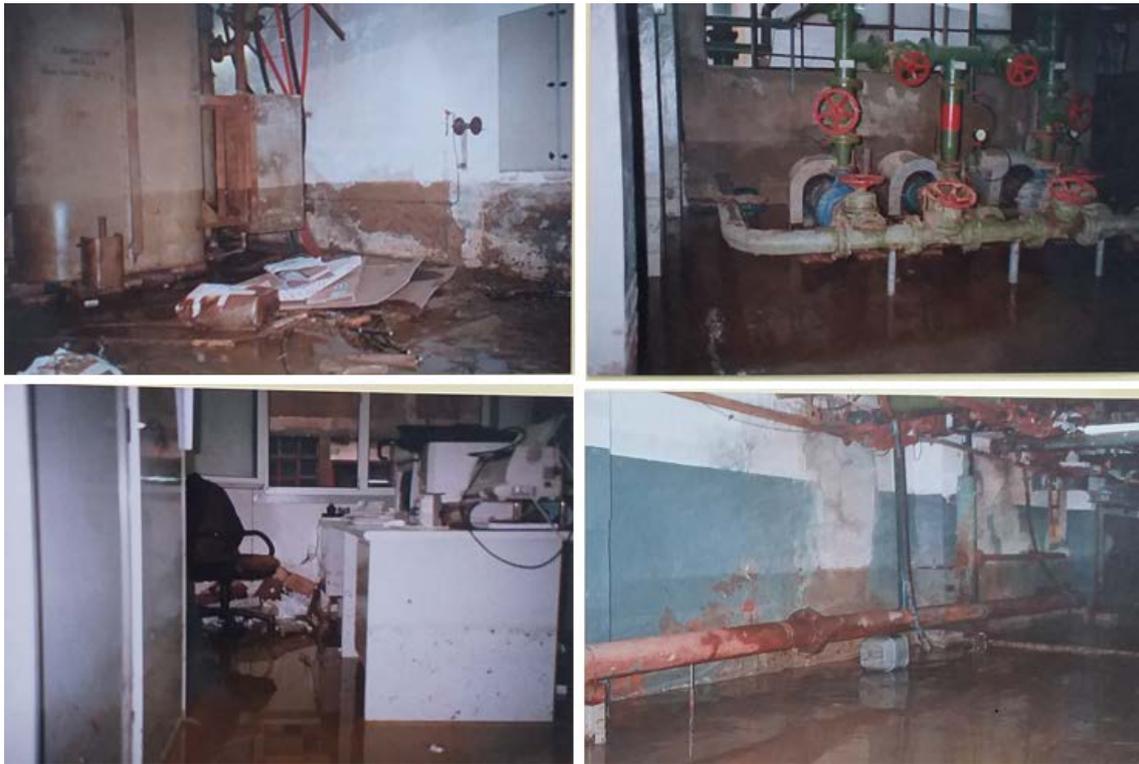
Ilustración 4. Imágenes de las inundaciones del 97 en los interiores de naves y edificios.

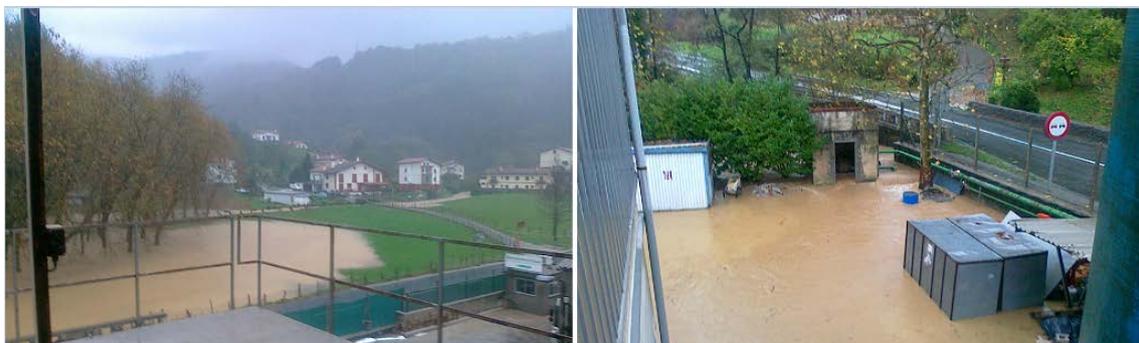
Durante todo ese fin de semana las precipitaciones fueron continuas y abundantes, hasta que el domingo el arroyo Epele finalmente se desborda. El agua desbordada cruzó la GI-3410 y accedió a las instalaciones de Electroquímica Hernani por la entrada principal. El otro punto de entrada de agua procedente del arroyo Epele se produjo por el desbordamiento del cauce en el tramo que circula dentro de la planta, junto al puente de la GI-3410.

Ilustración 5. Arroyo Epele desbordado junto a la entrada principal (Izq) y arroyo Epele desbordado en el interior de la instalación (Drcha).

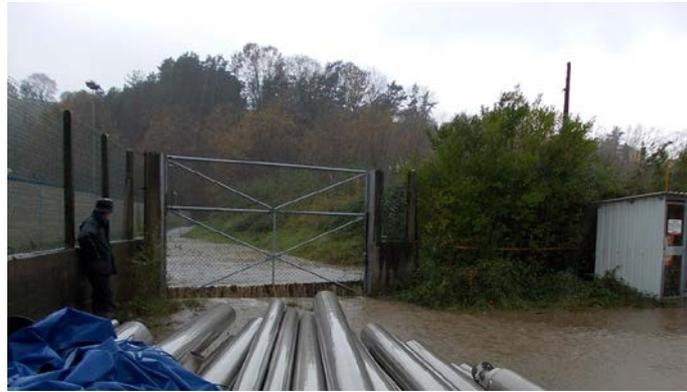
Además del arroyo Epele, se produjo la crecida del río Urumea que también afectó a las instalaciones de Electroquímica. Debido a la crecida del nivel del río Urumea este se desbordó e inundó las instalaciones de la parcela aledaña de KEM ONE S.L. Para dar salida al agua acumulada en su parcela, los técnicos de KEM ONE abrieron una puerta de emergencia situada en su muro norte lo que provocó que el agua evacuada entrara a las instalaciones de Electroquímica de Hernani a través de una entrada vallada situada en su muro sur. Desde este punto el agua cruzó la parcela de Electroquímica por el pasillo de la zona oeste, alcanzando calados de unos 10 cm, hasta llegar al arroyo en la zona norte. El agua avanzó por el pasillo central de la instalación llegando a diferentes puntos de la parcela como el edificio de proceso, donde se alcanzaron calados de 30 cm.

Ilustración 6. Puerta de emergencia muro sur de la parcela de Electroquímica Hernani.

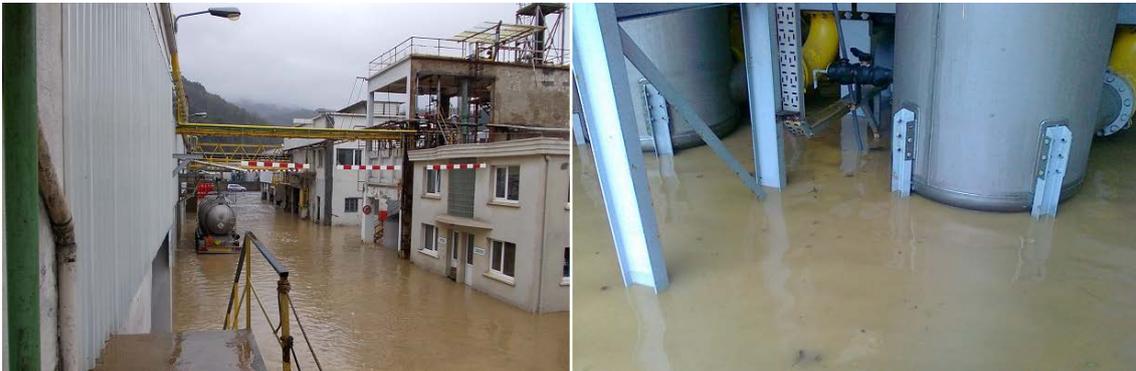
Ilustración 7. Pasillo central de la instalación (Izq) y edificio de proceso (Der).

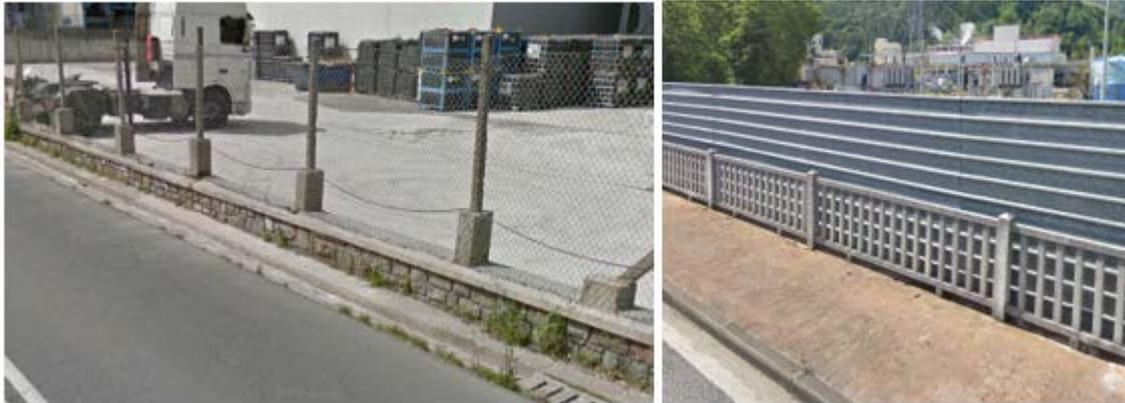
Ilustración 22. Vallado perimetral de las instalaciones en zona este (izquierda) y norte (derecha).

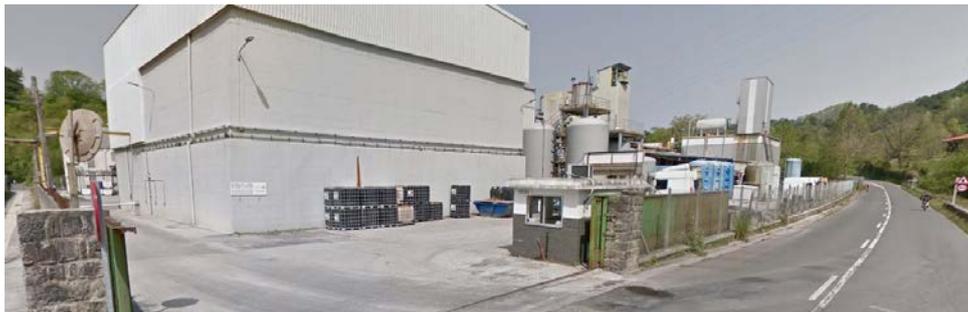
Las instalaciones cuentan con un único acceso para la entrada y salida de personal y vehículos. Este acceso se produce desde la carretera de Hernani a Goizueta (GI-3410). Hay que destacar que esta carretera carece de un adecuado sistema de drenaje.

Ilustración 23. Entrada principal a las instalaciones.

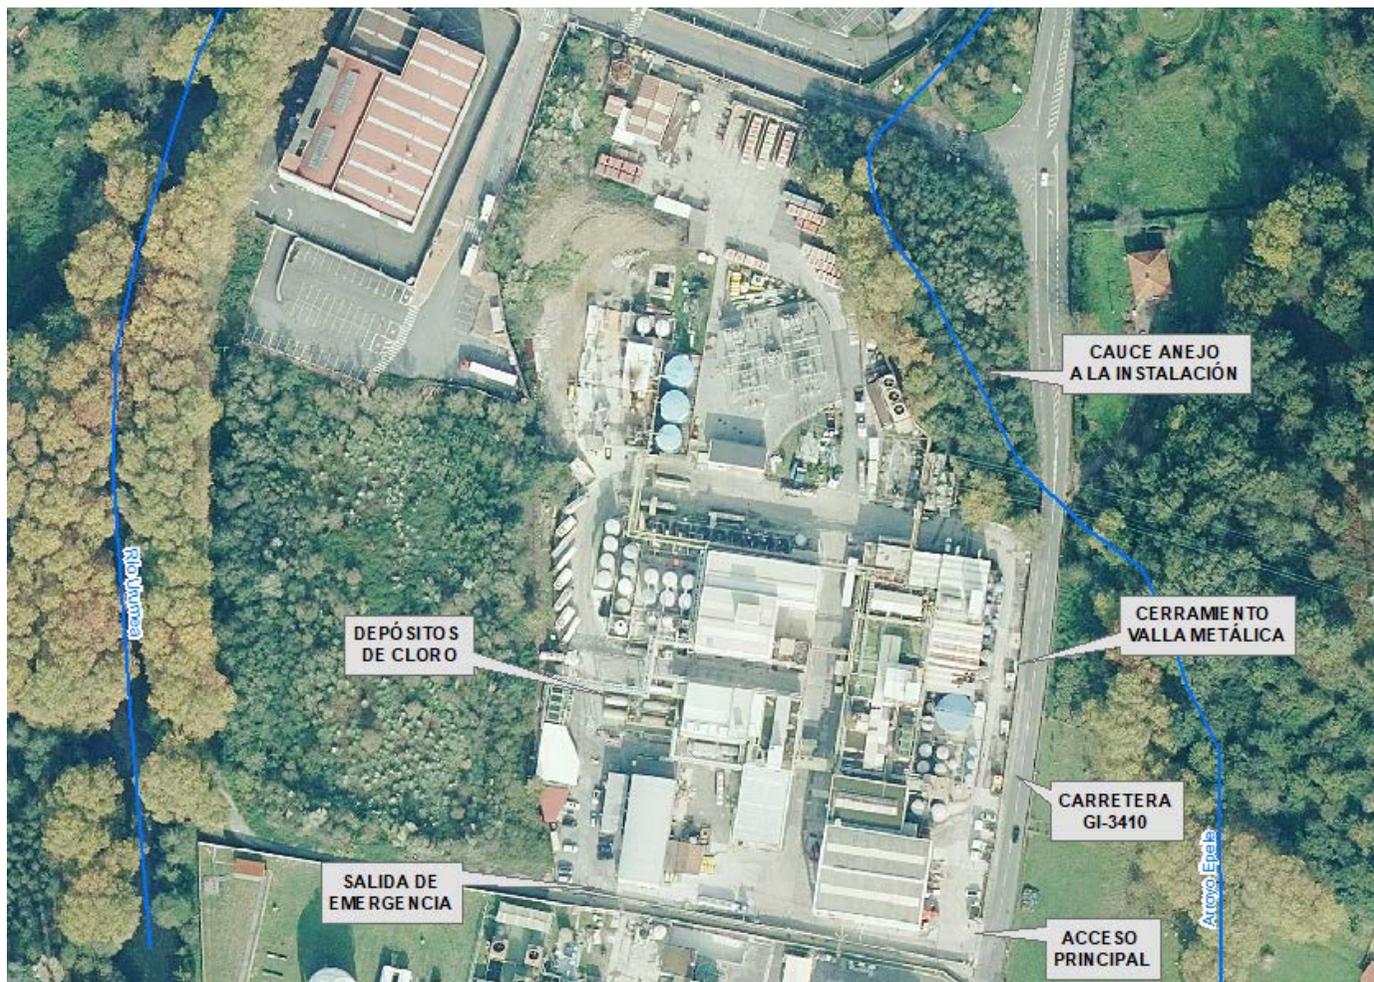
Ilustración 24. Croquis de problemáticas en las instalaciones de Electroquímica de Hernani.

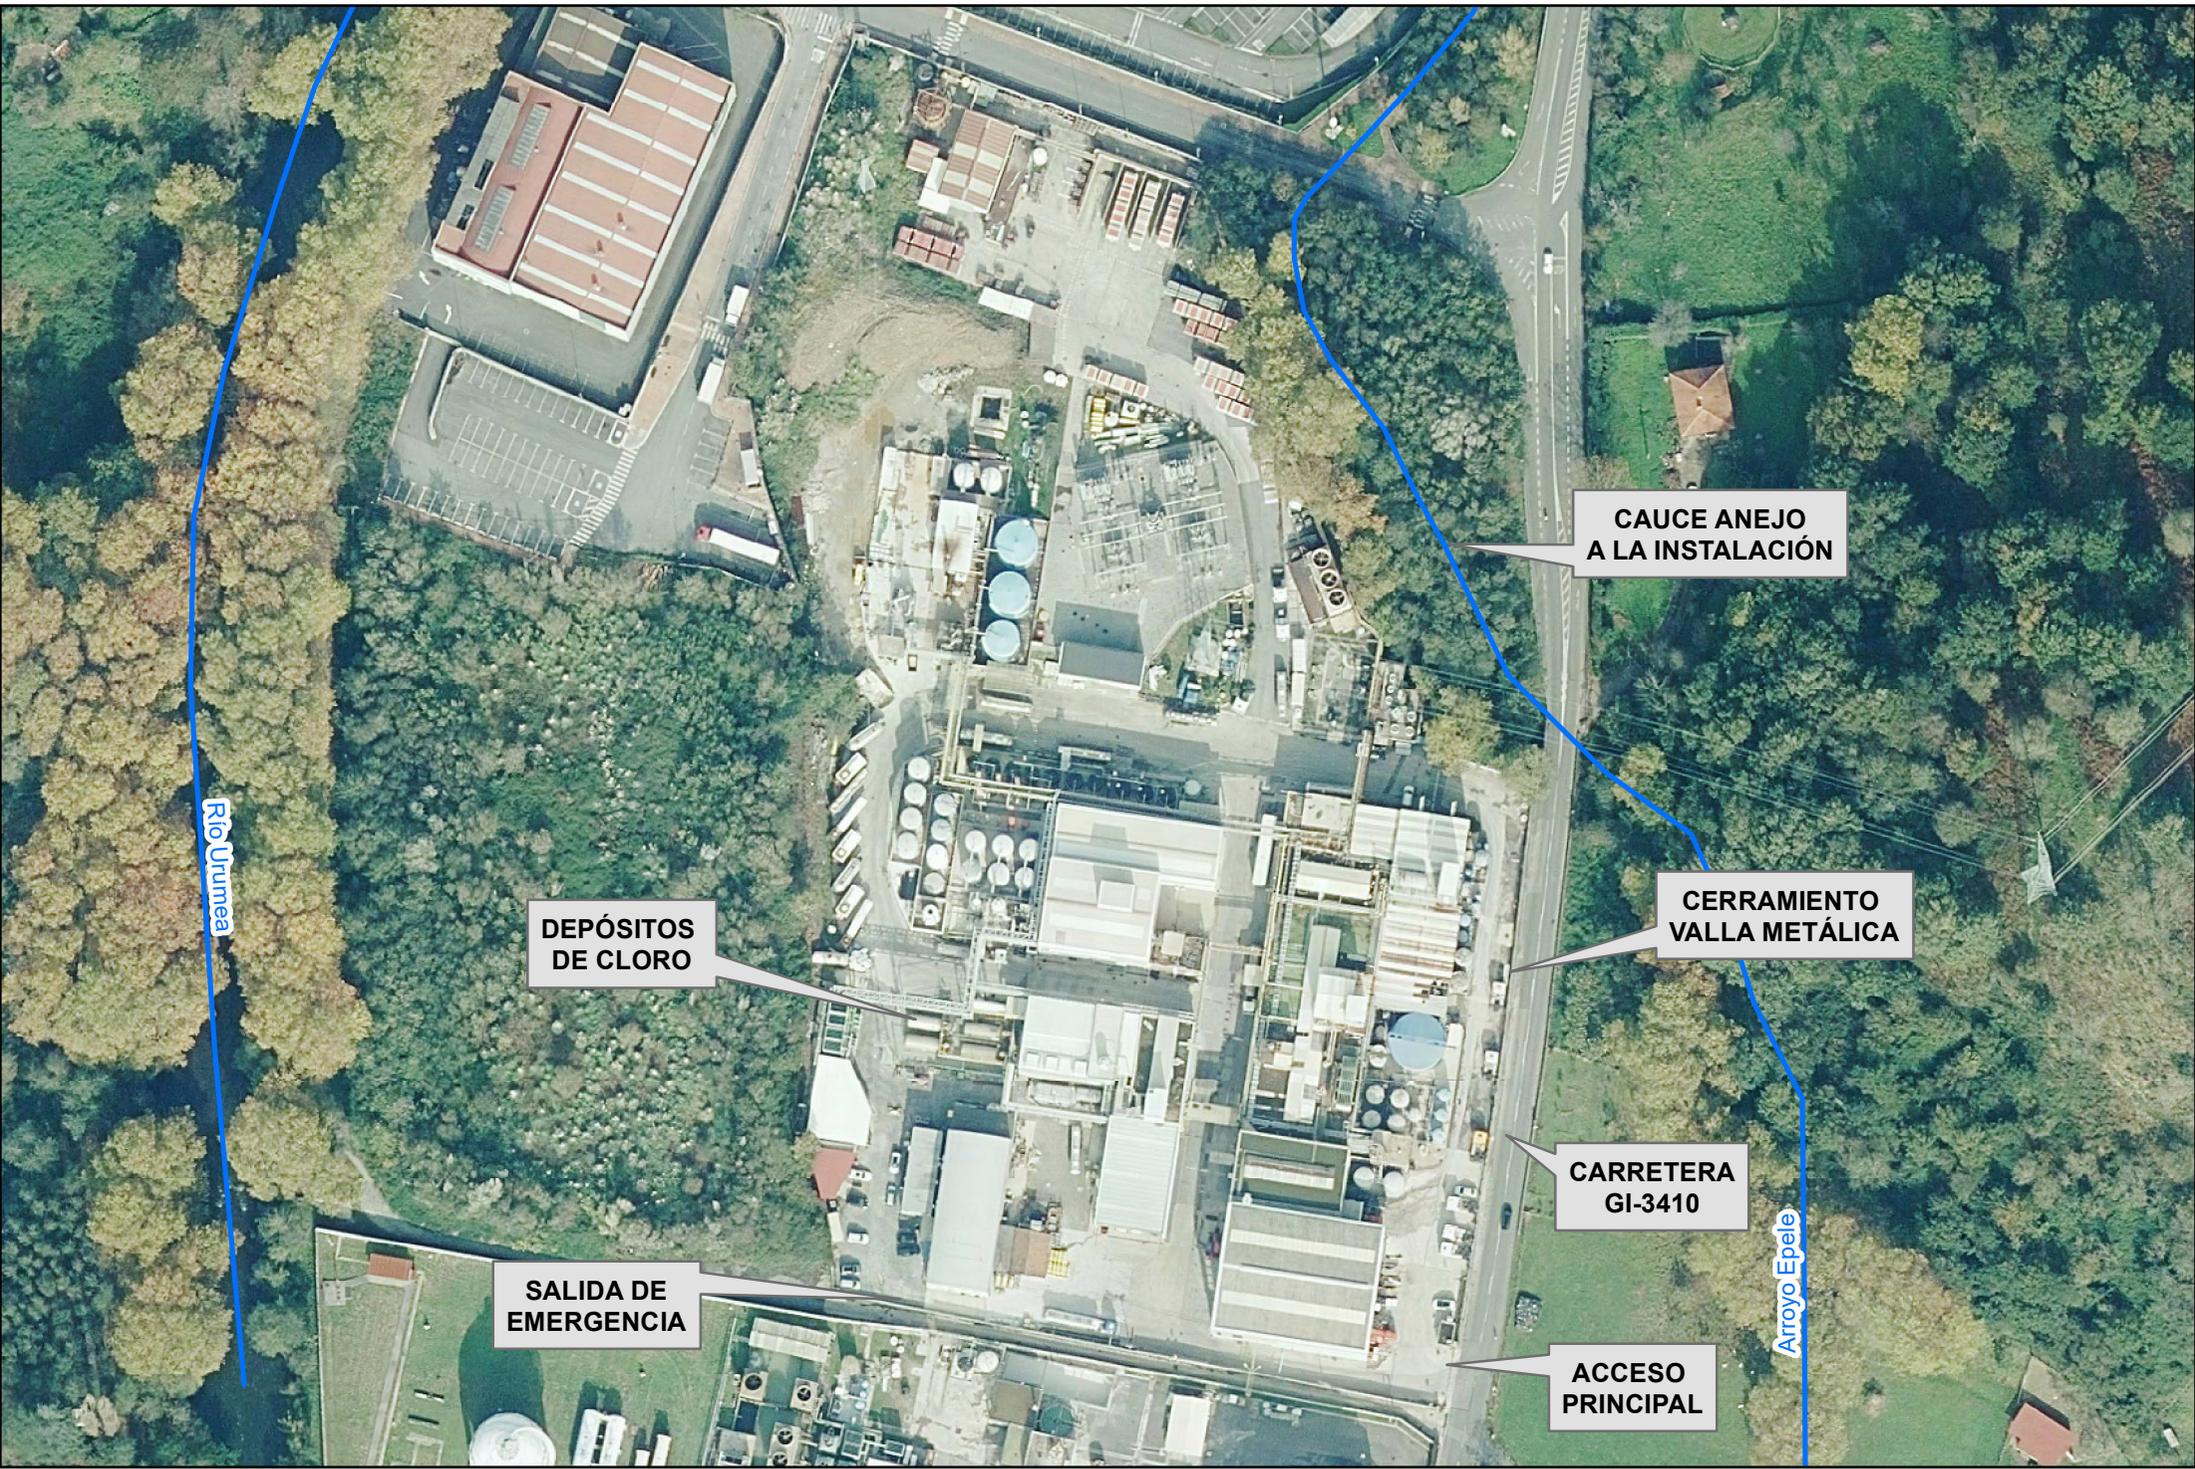
CAUCE ANEJO A LA INSTALACIÓN

DEPÓSITOS DE CLORO

SALIDA DE EMERGENCIA
