# **“PROGRAMAS PILOTO DE ADAPTACIÓN AL RIESGO DE INUNDACIÓN. LOTE 2 INSTALACIONES E INDUSTRIA”**

## **TAREA 5.5**

### **INFORME DIAGNÓSTICO DE LA SITUACIÓN DE RIESGO DE INUNDACIÓN DEL POLÍGONO DE URBAYECLA (YECLA)**

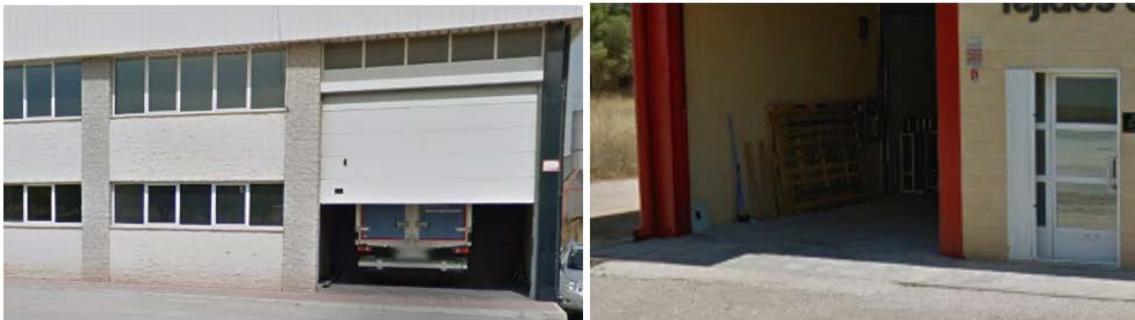
De forma general, las entradas, puertas y portones de las naves se encuentran a la cota de la rasante de la calle. Se observa como algunas naves están construidas en terrenos ligeramente elevados por encima de la cota de la rasante de la calle. Otras naves han optado por elevar la cota de los accesos y añadir rampas o escalones.

*Ilustración 15. Detalle de los accesos a la cota de la calle de las naves.*

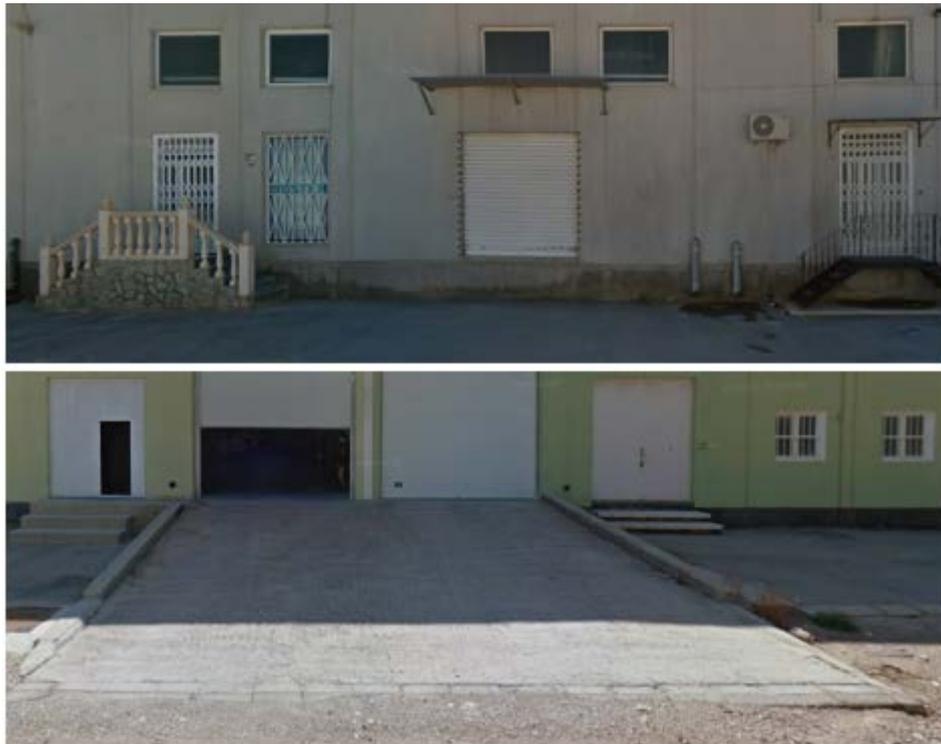
*Ilustración 16. Detalle de entradas de naves elevadas sobre la rasante de la calle.*

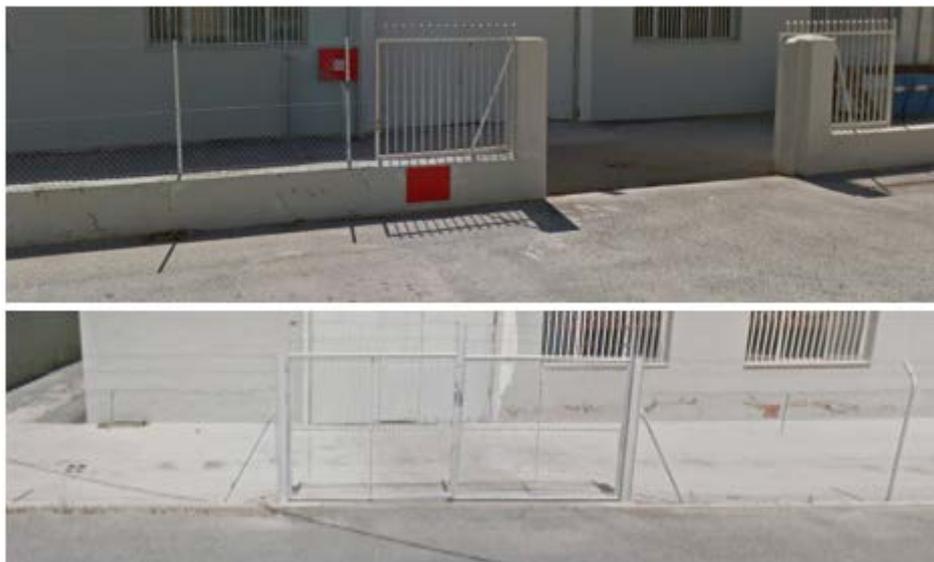
La mayoría de las naves del polígono no presentan vallado perimetral. En las instalaciones que si cuentan con cerramiento principalmente consiste en reja metálica o un pequeño murete sobre el que se instala un vallado de simple torsión.

*Ilustración 17. Detalle de cerramientos perimetrales de las naves industriales*

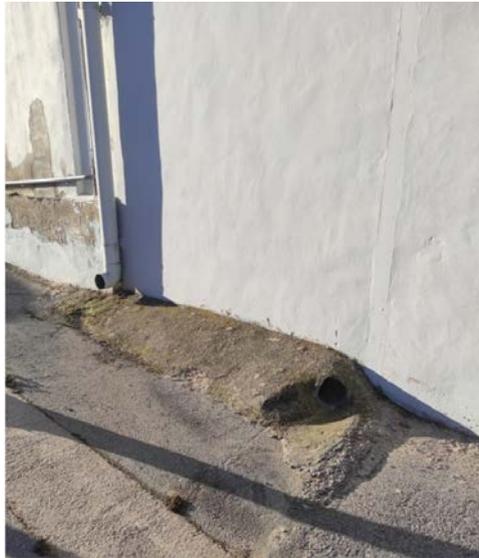
Las naves están conectadas a la red de saneamiento municipal. Sin embargo, en el caso de las pluviales muchas naves recogen el agua mediante canalones y las vierten directamente a terrenos colindantes o a la calle.

*Ilustración 18. Bajante de pluviales con salida a la calle.*

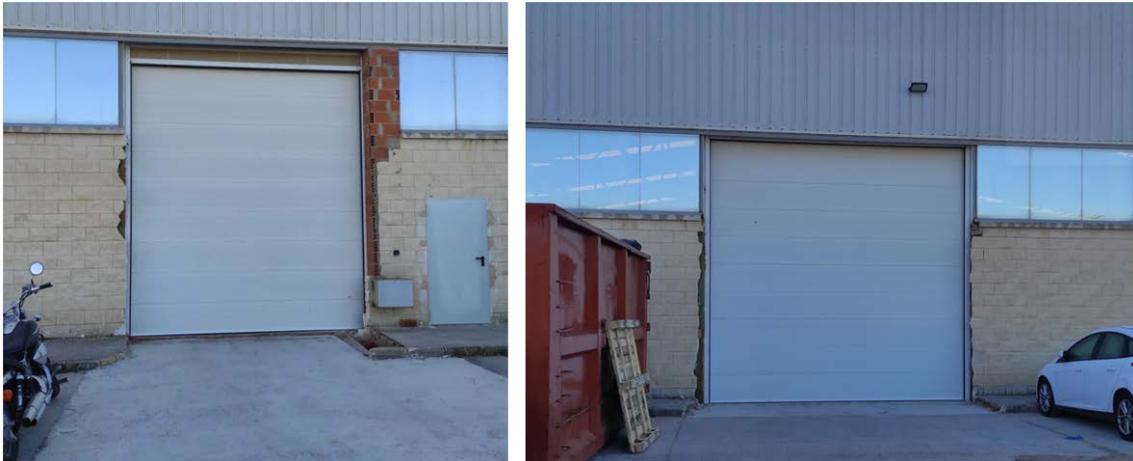
*Ilustración 20. Portones de acceso a la nave de producción situados en la calle Tejeras.*

Los técnicos destacaron que actualmente no tienen problemas importantes en estos puntos pero temen que al realizar alguna modificación en la calle o en la parcela contigua aumente el calado de la lámina de agua que discurre por la calle de las Tejeras y entre más agua en sus instalaciones.

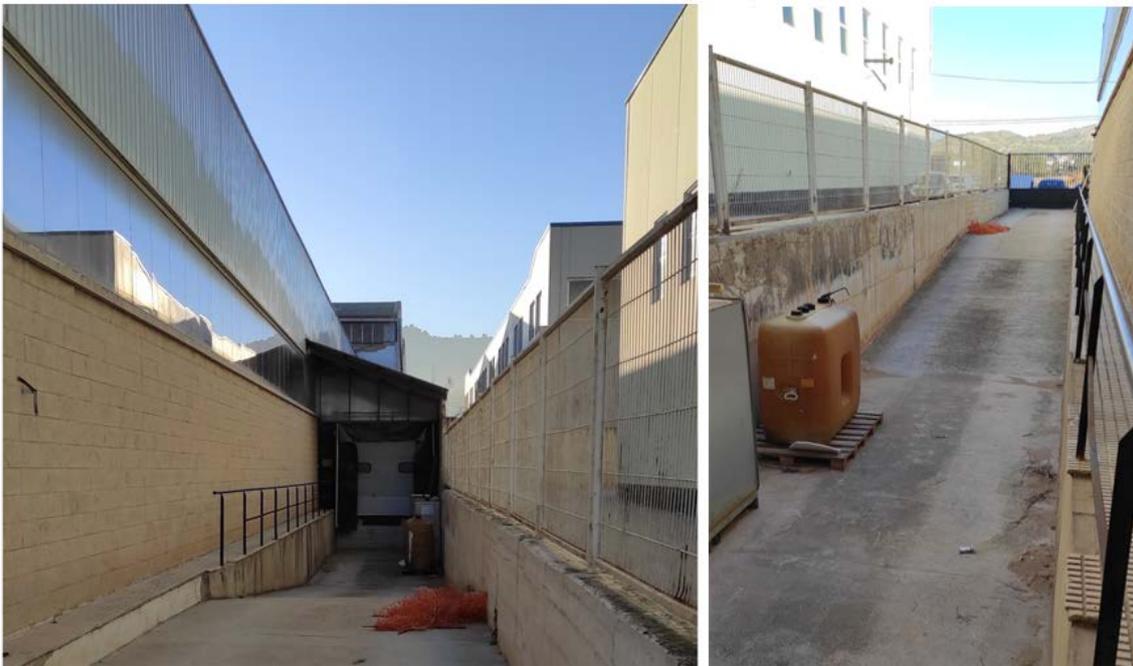
Ilustración 21. Rampa de acceso y muelle de carga de la nave de producción

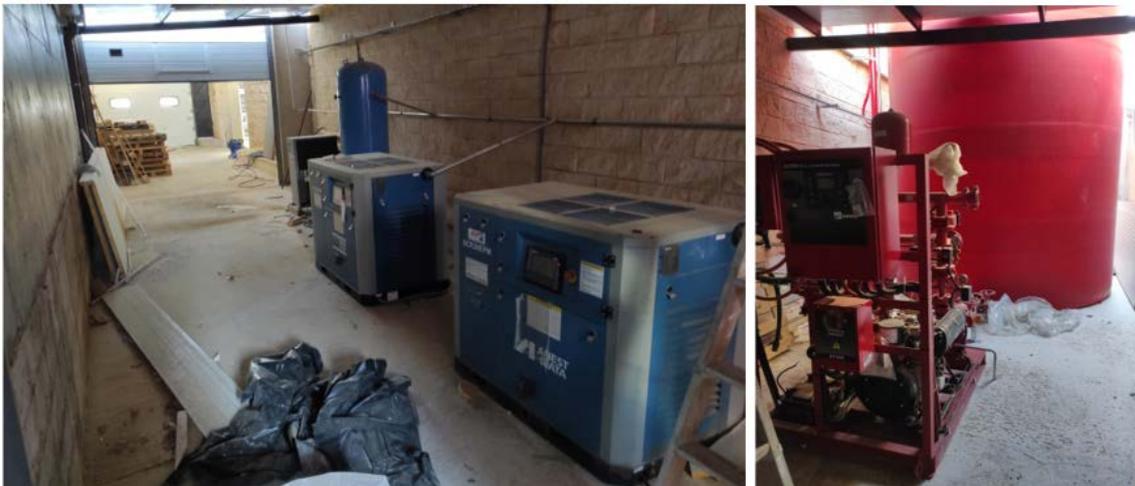
*Ilustración 22. Equipos ubicados en la sala contigua al muelle de carga.*

En cuanto a la sala donde están instalados los equipos electrógenos, compresores y bomba, los técnicos de la instalación comentaron que actualmente no había habido problemas de daños en los equipos por el agua. Sin embargo, si comentaron la inquietud de que al no saber a dónde vierte el actual sumidero de la sala temen que una posible obstrucción en la salida impida su correcto funcionamiento y el agua se acumule en la sala. Por tanto, se propone elevar los equipos a excepción de la bomba, ya elevada. De esta forma, se evita que se vean afectados por el agua si el sumidero se obstruye y se encharca la sala.

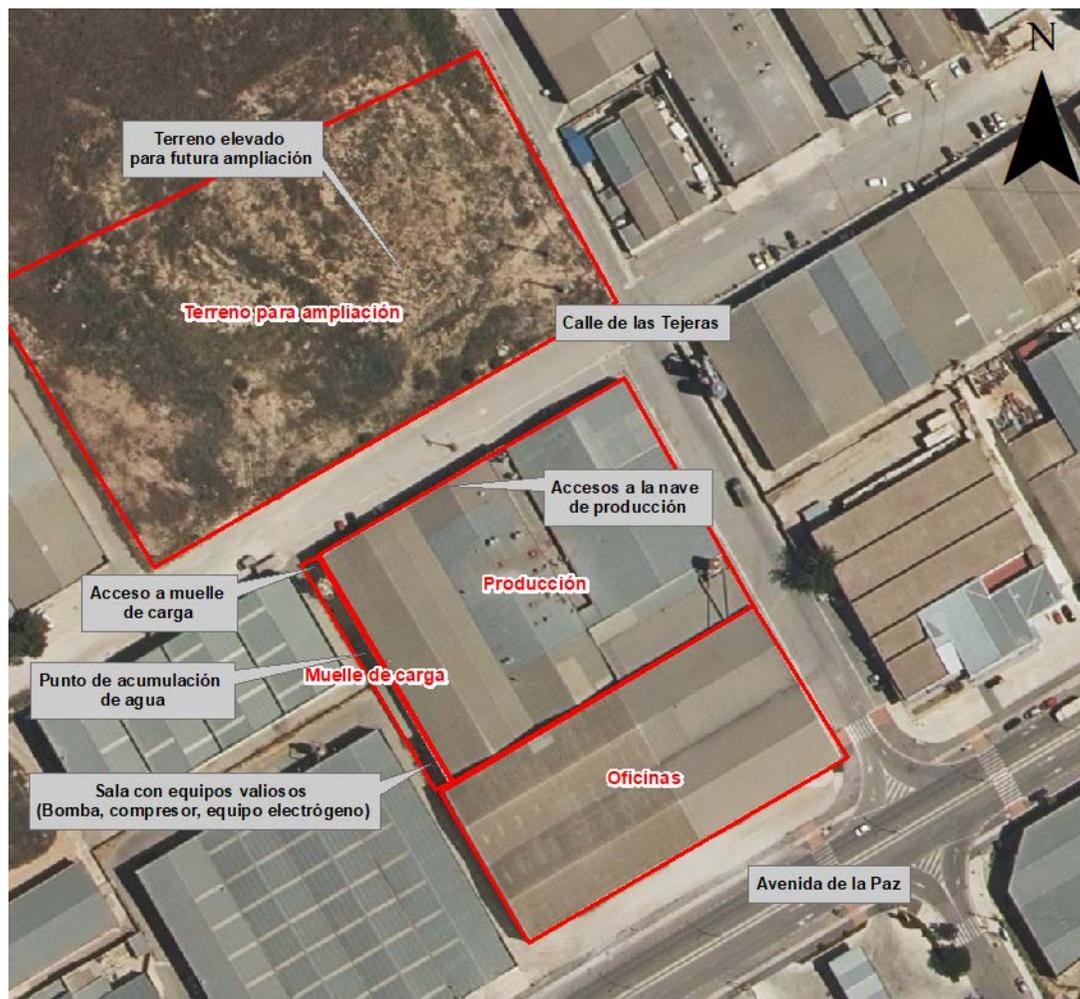
Ilustración 23. Croquis de las problemáticas en las instalaciones

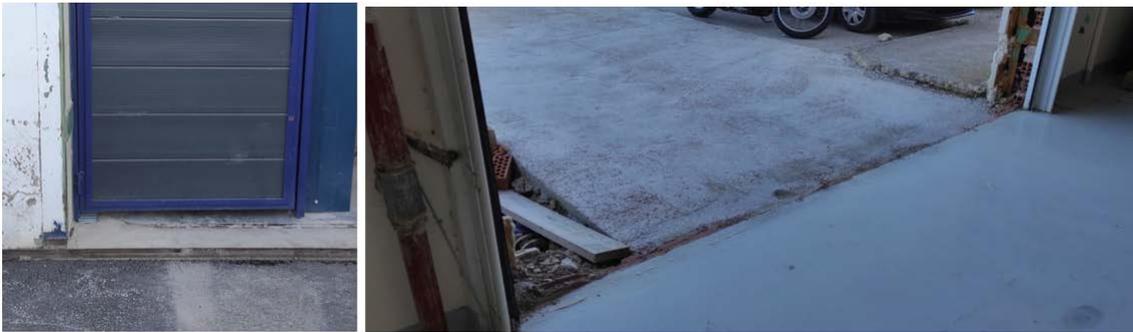
Como se ha comentado anteriormente, es el principal punto de entrada de agua a las instalaciones. Muchas de ellas se encuentran a la cota de la rasante de la calle, lo que facilita que con calados de agua pequeños esta pueda entrar en las naves y afectar a la producción.

*Ilustración 24. Huecos en puertas y portones*

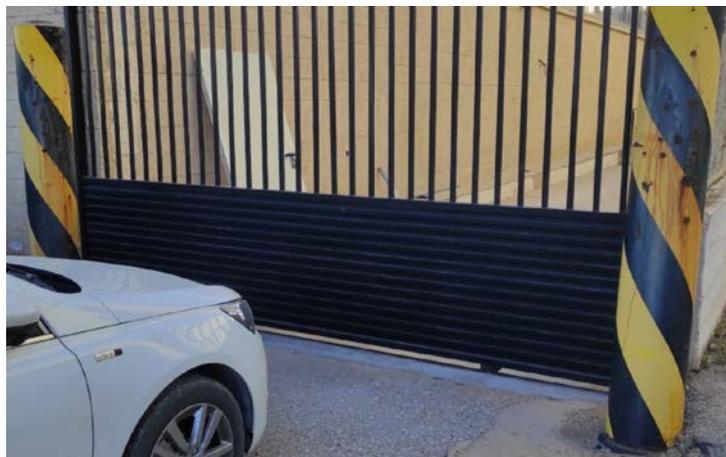
En las instalaciones que cuentan con un cerramiento perimetral se observa que las puertas de entrada a las parcelas tienen entramado de rejas que deja pasar el agua al interior del recinto.

*Ilustración 25. Huecos en cerramiento perimetral*

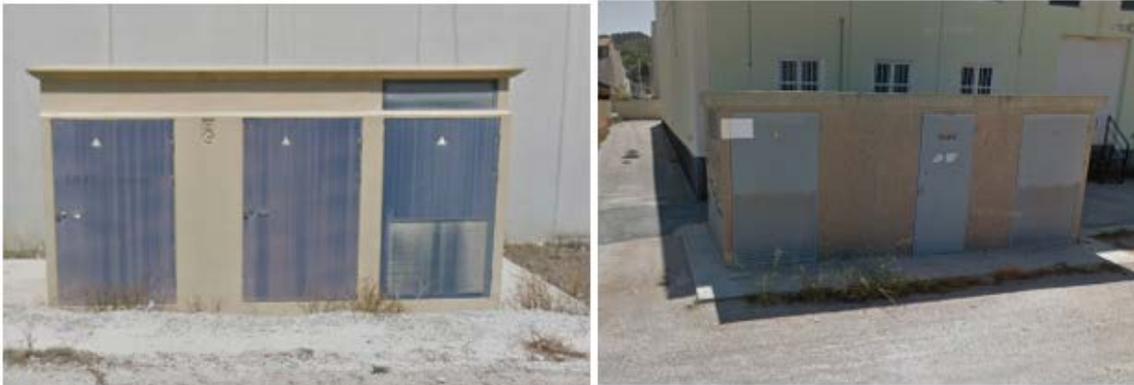
*Ilustración 33. Acometidas situadas a cota de la calle*
