**“PROGRAMAS PILOTO DE ADAPTACIÓN AL
RIESGO DE INUNDACIÓN.
LOTE 2 INSTALACIONES E INDUSTRIA”**

TAREA 5.5

**INFORME DIAGNÓSTICO DE LA SITUACIÓN DE
RIESGO DE INUNDACIÓN DEL MATADERO DE
ORIHUELA (ORIHUELA).**

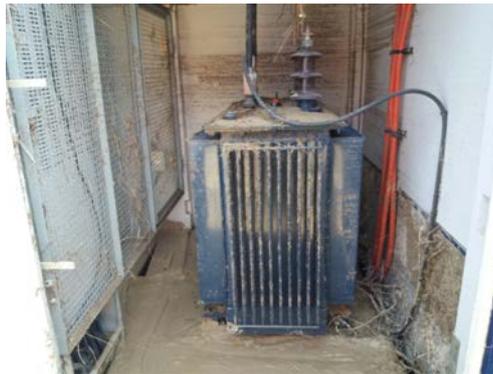
El agua accedió a la mayor parte de la instalación generando daños en diversos puntos. Uno de los sucesos que más afectó a la instalación fue la inundación del centro de transformación de la planta, provocando el corte del suministro y energía eléctrica. Esto unido a los daños en los compresores de frío, derivó en la pérdida de la cadena de frío de una gran cantidad de stock de carne almacenada en las cámaras de refrigeración.

Ilustración 6. Estado del transformador después del episodio.

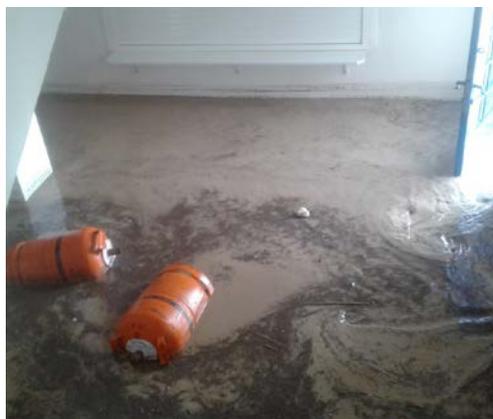
El agua también produjo daños en otros equipos como la caldera situada en una sala específica para ellas, diversos equipos informáticos y material ubicado en el edificio de oficinas.

Ilustración 7. Interior de la recepción del edificio de oficinas.

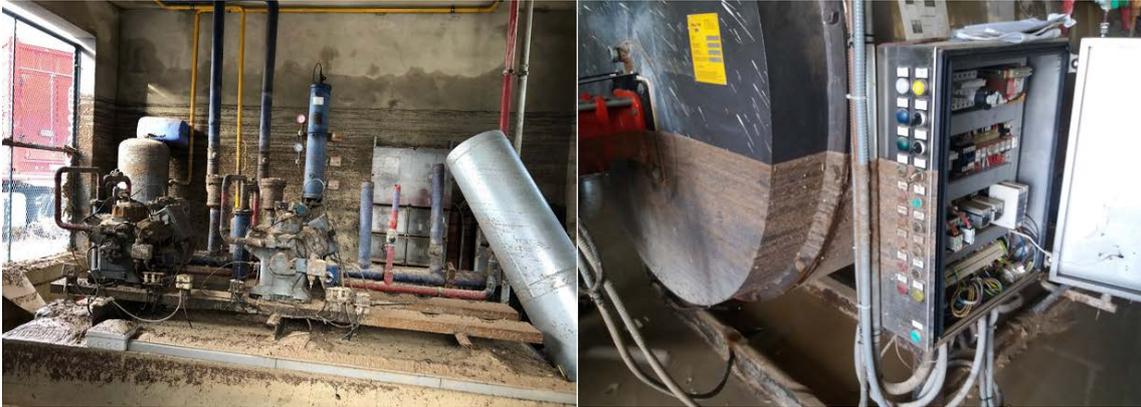
Ilustración 8. Estado de los compresores de frío (Izq) y Caldera (Drcha) después del episodio.

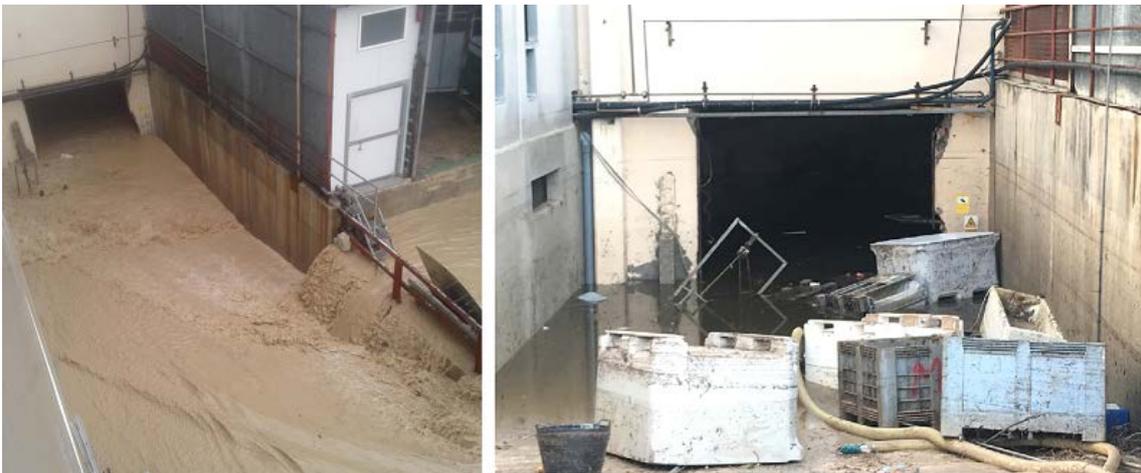
Otro punto de la instalación que se vio afectado por la inundación fueron los sótanos de la planta. El agua no pudo evacuarse mediante las bombas de achique ya que no contaban con suministro eléctrico debido al corte de dicho servicio.

Ilustración 9. Entrada de agua en el sótano durante el episodio (Izq) y achique de agua del sótano tras el episodio (Drcha).

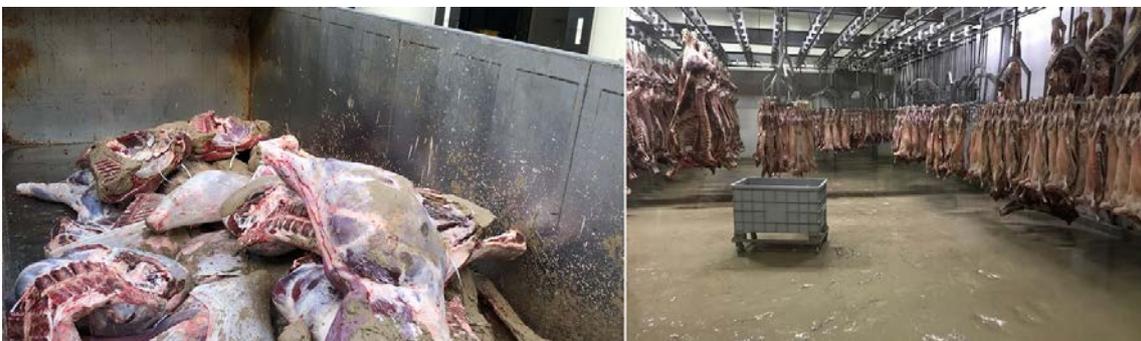
Ilustración 10. Muestras de carne desechada tras el episodio (Izq) y carne perdida en una de las cámaras refrigeración (Drcha).

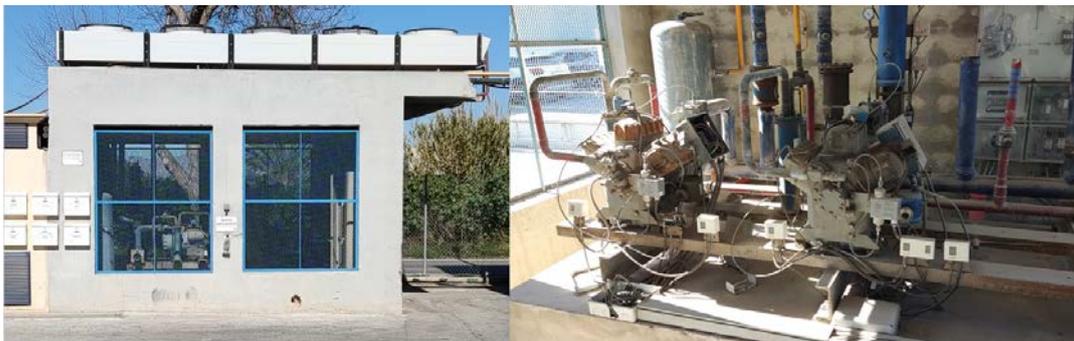
Ilustración 26. Caseta donde se ubican los compresores de frío industrial (izq.) y compresores de frío industrial (dcha.).

Es otro de los puntos que se deben proteger ya que si se interrumpe el funcionamiento en estos equipos se producen grandes pérdidas de productos por la rotura de la cadena de frío.

Las ventanas enrejadas están elevadas unos 0,5 metros. En este caso, se propone el recerimiento con hormigón de las bases de estos huecos hasta 1 metro sobre la solera de la sala, de forma que el agua no pueda acceder por las ventanas en caso de una lluvia recurrente de un periodo de retorno de 10 años. No se perdería la ventilación, ya que seguirían abiertas en la zona superior.

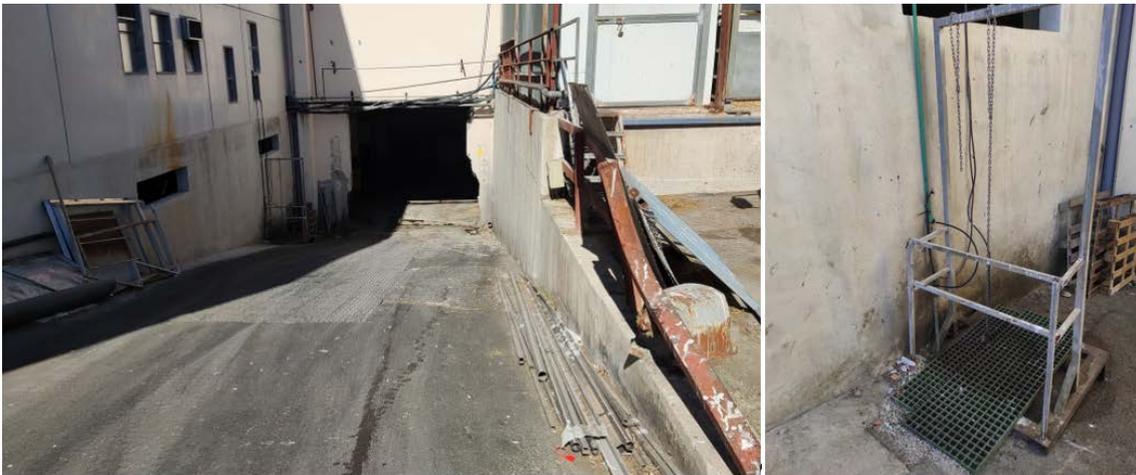
Este es un punto susceptible de ser afectado por el agua. Los técnicos de la planta tienen una bomba fija y portátil para estos casos, sin embargo, si se corta la energía eléctrica, estas dejan de funcionar y no se evacua el agua acumulada.

Ilustración 27. Entrada al sótano desde el exterior de la nave (izq.) y Arqueta con bomba de achique (dcha.).

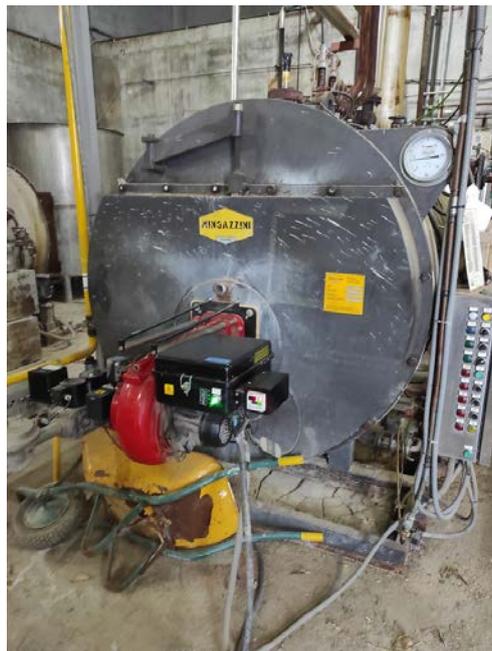
Ilustración 29. Caldera de gas natural.

En la parte norte de la instalación se encuentra la sala de calderas donde se ubica una caldera de gas natural, además de otros equipos auxiliares. La caldera proporciona agua caliente para los diferentes procesos productivos. Desde el exterior se accede a esta sala mediante una escalera ya que está elevada aproximadamente 1 m sobre la solera del exterior de la nave.

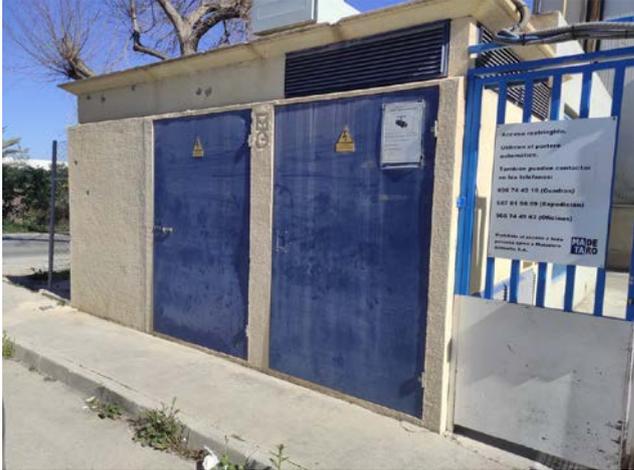
<p>Estructura a cota de acera la cual está ligeramente elevada respecto al asfalto.</p> <p>Acceso a caseta mediante dos puertas. En el interior hay una verja metálica que divide el interior de la caseta en dos. Cada puerta da acceso a una parte.</p>
<p>Cota de puertas de acceso y medidas del mismo</p>	<p>Ras de la acera. Unos 0,20 metros sobre el asfalto</p>
<p>Son estancas</p>	<p>No</p>
Ventanas	
<p>Puntos de entrada en nave (número de ventanas y tipología y situación de ellas sobre croquis) (Fotos)</p>	<p>Sin ventanas.</p>
Cerramiento	
<p>Tipología de cerramiento</p>	<p>Hormigón</p>
<p>Cerramiento impermeable (vulnerabilidad de materiales)</p>	<p>Sin constancia</p>
<p>¿Constancia de inundación en el interior?</p>	<p>Sí</p>
<p>Tipología de suelo en interior</p>	<p>hormigón</p>
<p>Presencia de grietas o desperfectos en el exterior</p>	<p>No a una altura en la que suponga riesgo de entrada de agua.</p>

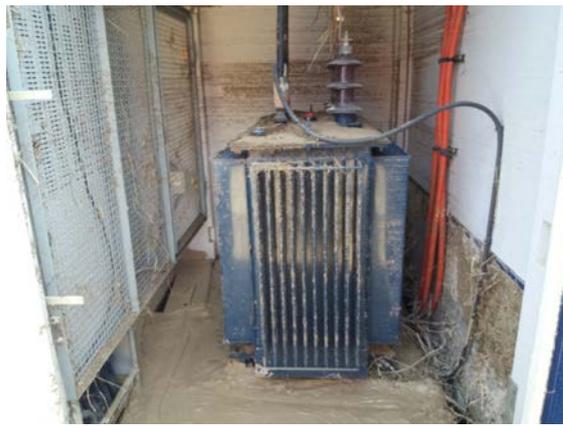
Transformador eléctrico	Equipos críticos para la parada de actividad de la planta.

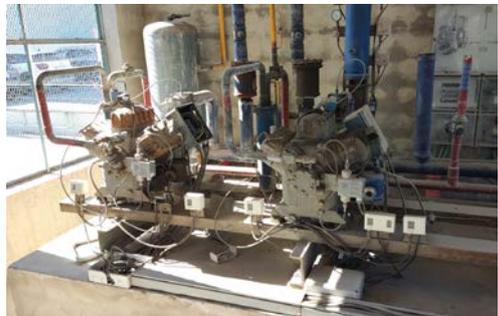
Compresores de frío industrial Equipos eléctricos auxiliares	Equipos críticos para la parada la refrigeración de las cámaras frigoríficas.

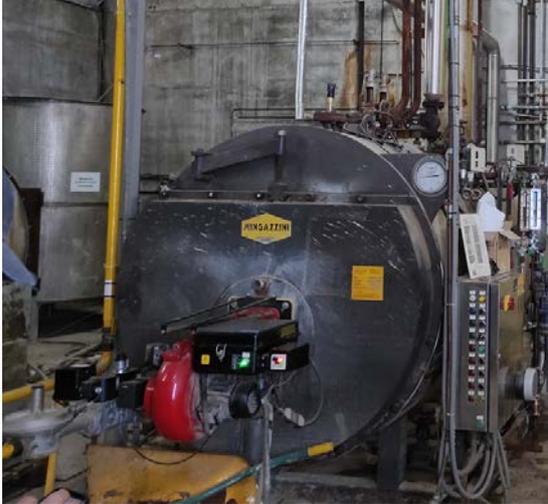
<p>Caldera de gas natural y material sin identificar.</p>
