## “PROGRAMAS PILOTO DE ADAPTACIÓN AL RIESGO DE INUNDACIÓN. LOTE 2 INSTALACIONES E INDUSTRIA”

### TAREA 5.5

## INFORME DIAGNÓSTICO DE LA SITUACIÓN DE RIESGO DE INUNDACIÓN DE AUTOTALLERES ORIHUELA, ORIHUELA (ALICANTE)

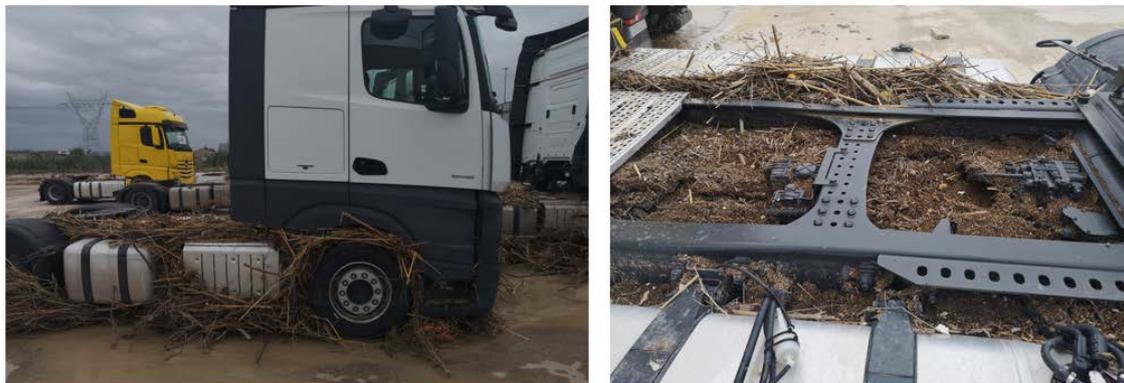
*Ilustración 6. Daños en camiones estacionados en el aparcamiento.*

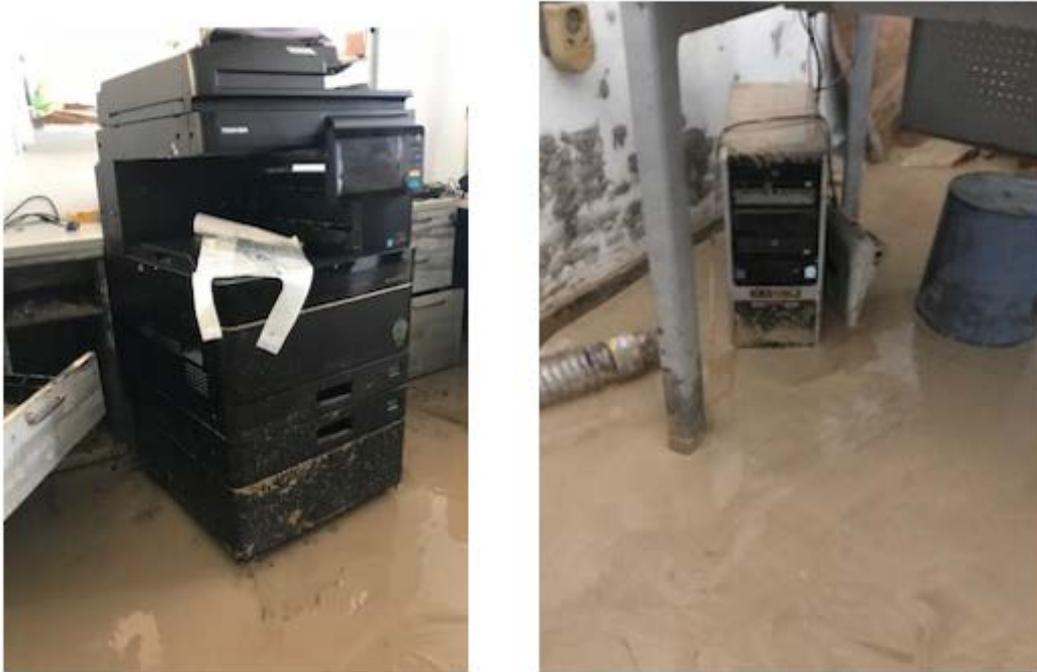
El agua, accedió al interior de las naves generando daños en la mayor parte de sus dependencias. En un primer momento, el agua entró por la puerta de recepción afectando a las oficinas, causando importantes daños materiales. A continuación, el agua se abrió paso hasta las instalaciones del taller mecánico y el almacén de repuestos por los portones de acceso para vehículos causando daños en la maquinaria y herramientas.

*Ilustración 7. Daños en las oficinas.*

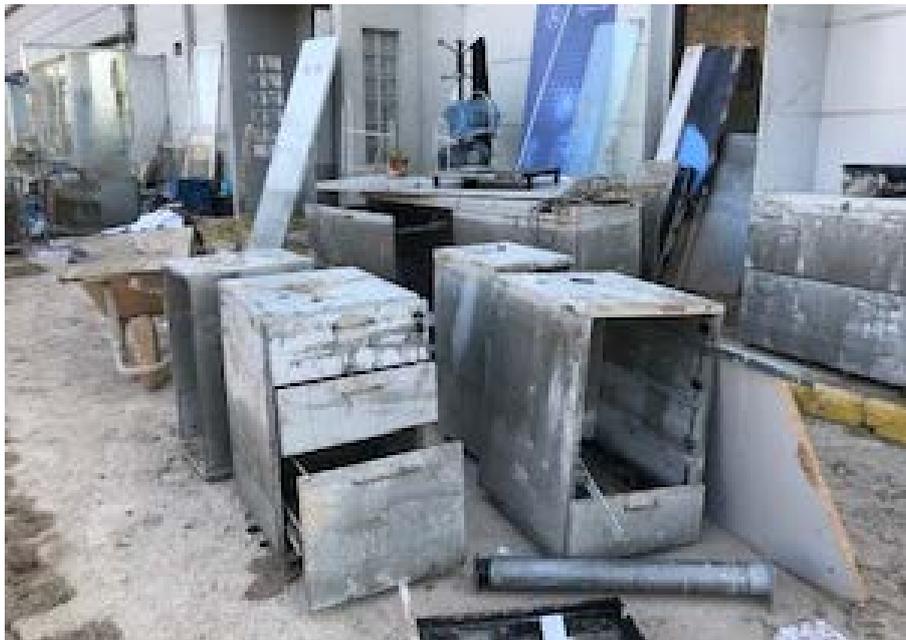
Gran parte de los productos del almacén de repuestos se encontraban en una altura superior a la cota de inundación, pero el empuje del agua hizo caer numerosas estanterías causando importantes daños en los productos almacenados.

*Ilustración 8. Material dañado.*

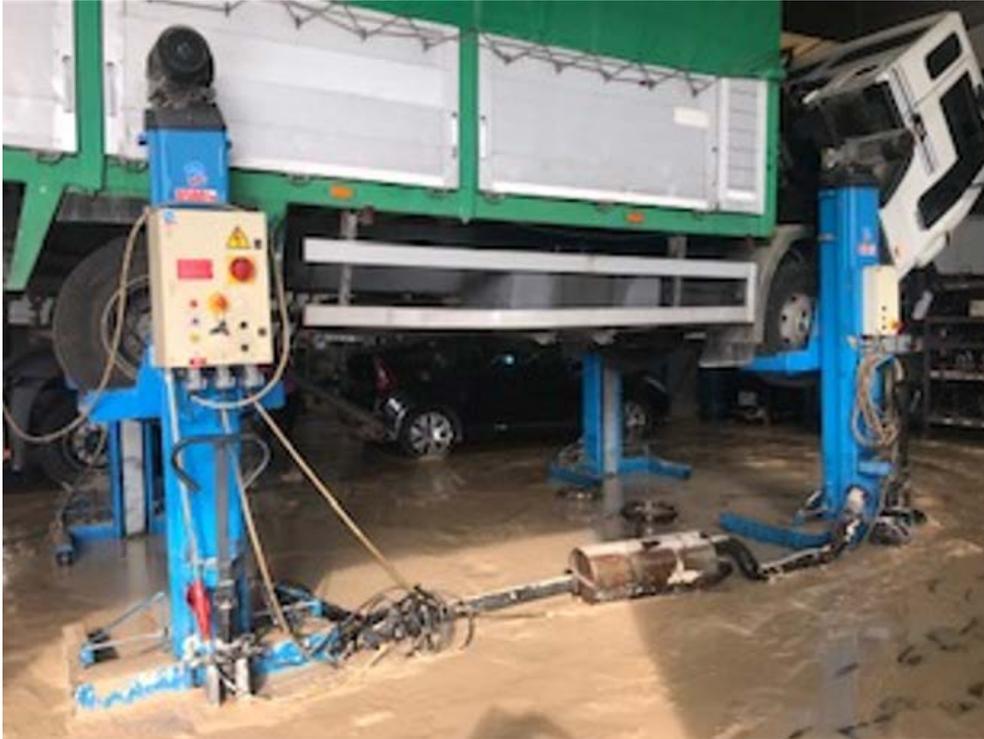
*Ilustración 9. Daños ocasionados en el taller mecánico.*

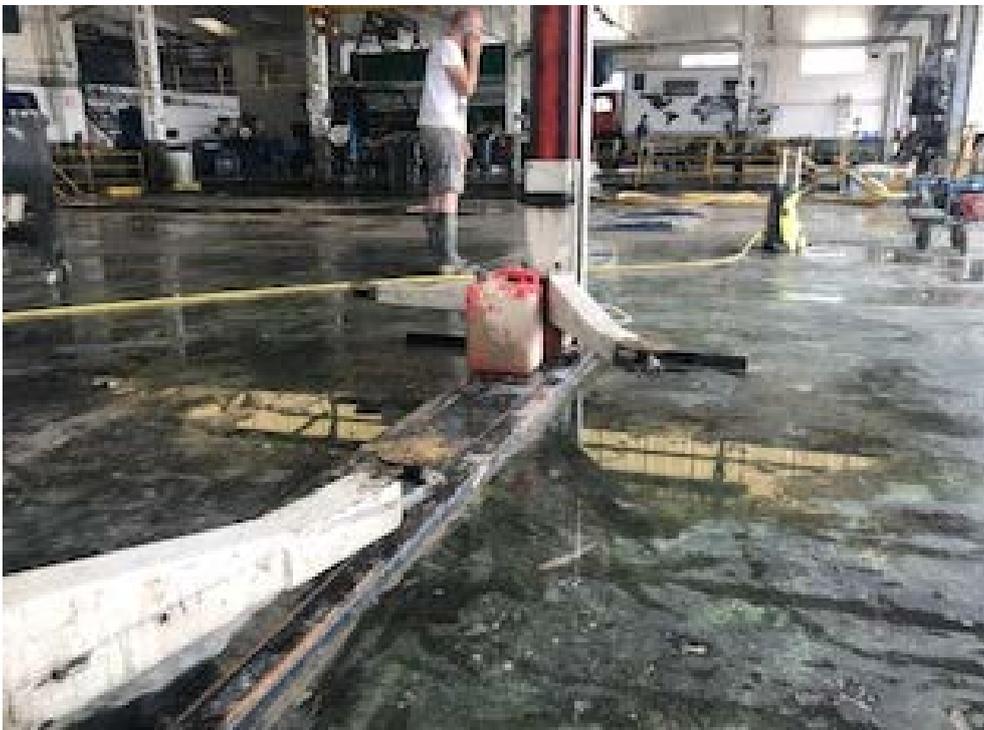
En el taller mecánico se encuentra un depósito de aceite usado para su posterior reciclado, el agua llenó dicho depósito lo que provocó el afloramiento de la mezcla de aceite y agua dispersándose por las dependencias. Este hecho causó graves problemas de limpieza a la empresa.

*Ilustración 10. Daños causados por el aceite.*

Se propone el cierre hermético y estanco del depósito de aceite usado con el objetivo de evitar el contacto del agua de inundación con el aceite y su posible mezcla. Para ello se propone la instalación de una placa de protección fabricada en aluminio de la casa comercial *IBS engineered products*. Estas placas son completamente desmontables para su almacenamiento en otro lugar, solo queda de forma permanente la fijación.

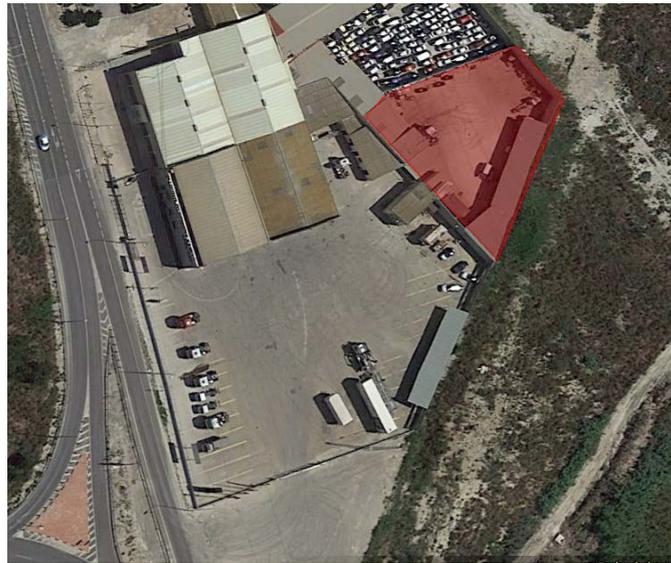
La instalación situada al este de la parcela no tiene una función determinada y por parte de los trabajadores no se realizó mención de daños tras el paso de la inundación, por lo que en el presente piloto no se realizará un estudio de autoprotección de la instalación.

*Ilustración 11. Instalación sin afecciones.*

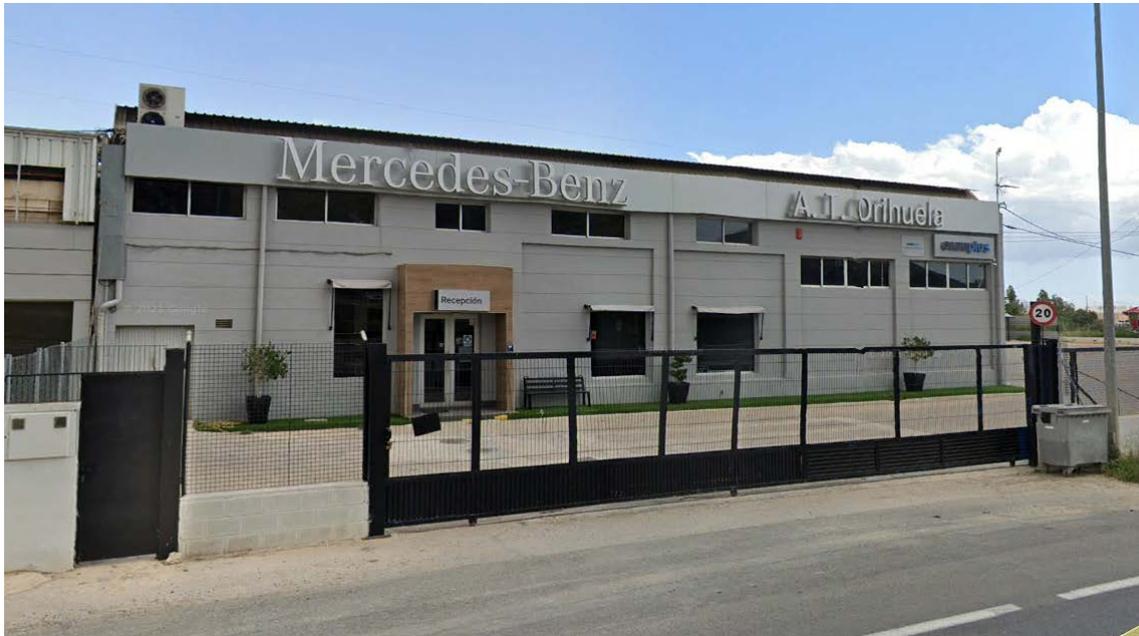
está formada por una puerta de vallado metálico de 11 metros de ancho destinado a vehículos. Ambos accesos son permeables al paso del agua.

*Ilustración 22. Acceso junto a la recepción.*

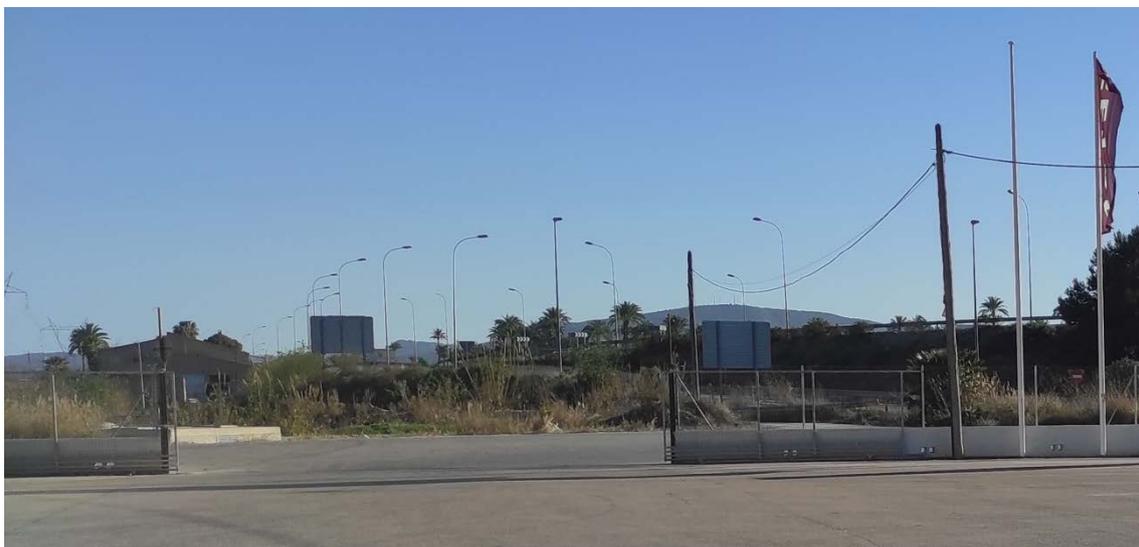
*Ilustración 23. Acceso en la fachada sur.*

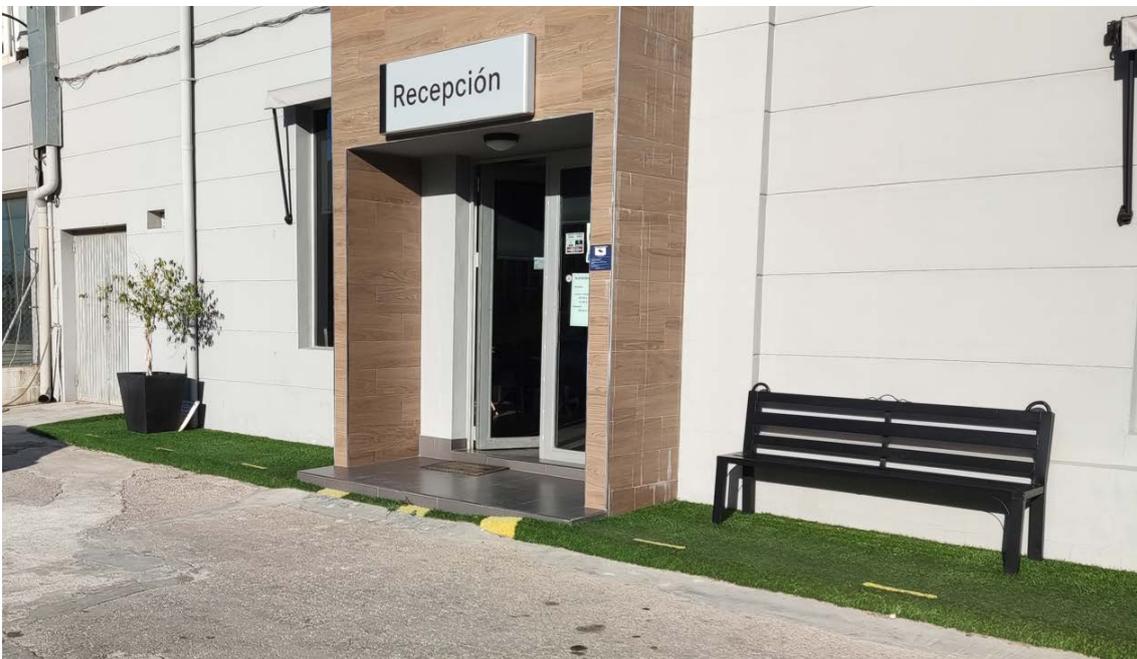
Ilustración 27. Acceso de recepción

En los episodios en los que el agua alcanza el calado suficiente como para acceder por la puerta de la oficina el agua puede afectar a todo los equipos electrónicos y material de oficina.

Se han seleccionado barreras desmontables modelo Floodgate por su reducido coste, facilidad de montaje y por su capacidad para proteger para calados de 1 metro, en crecidas con periodo de retorno de 500 años los calados se encuentran en torno a los 0,8 m en la zona de recepción.

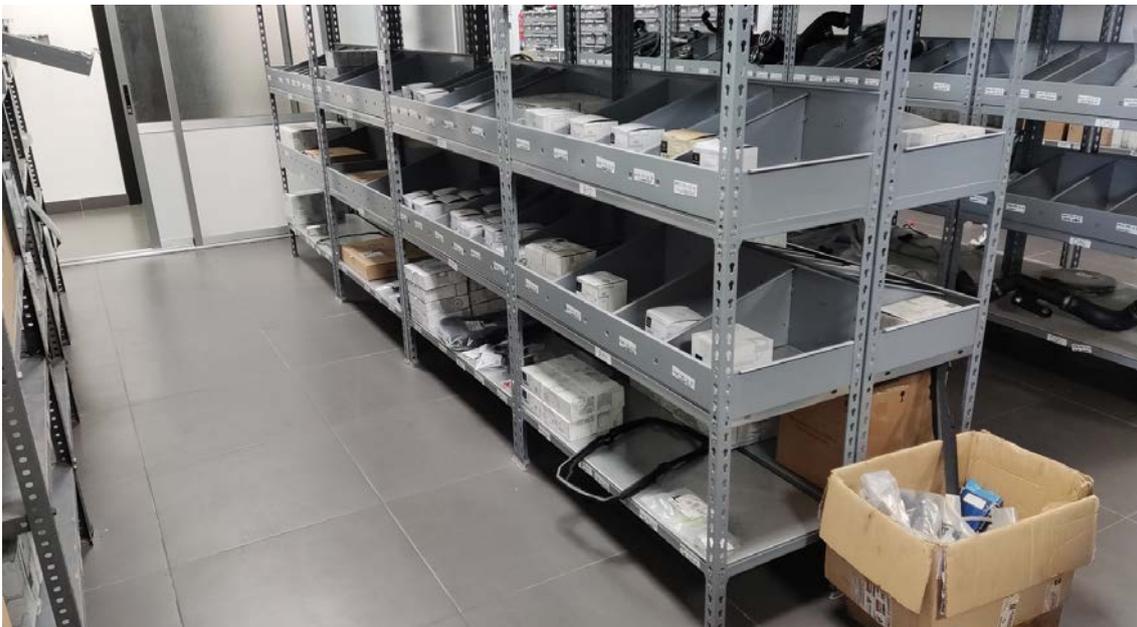
*Ilustración 30. Almacén de repuestos*

El almacén de repuestos se encuentra en la parte trasera de la nave más occidental y se accede al mismo por el taller mecánico. La mercancía se encuentra en estanterías cuyas baldas más bajas se encuentran aproximadamente 20 cm del suelo y no tiene sistema de anclaje.

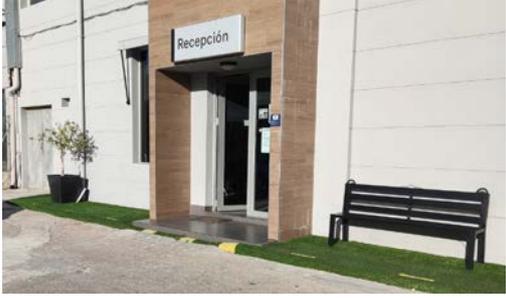
<p>Dispone de dos puertas peatonales</p>
<p>Cota de puertas de acceso y medidas del mismo</p>	<p>Ras de suelo elevado</p>
<p>Son estancas</p>	<p>No</p>
<p>Puntos de entrada fachada sur (número de puertas y tipología de ellas)</p>

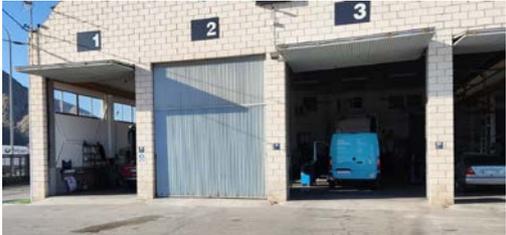
<p>Dispone de 8 puertas para vehículos industriales</p>
<p>Cota de puertas de acceso y medidas del mismo</p>	<p>Ras de suelo elevado</p>
<p>Son estancas</p>	<p>No</p>
<b>Ventanas</b>	
<p>Puntos de entrada en nave</p>	<p>10 ventanas</p>
<b>Ventanas</b>
