**“PROGRAMAS PILOTO DE ADAPTACIÓN AL  
RIESGO DE INUNDACIÓN.  
LOTE 2 INSTALACIONES E INDUSTRIA”**

**TAREA 5.5**

**INFORME DIAGNÓSTICO DE LA SITUACIÓN DE  
RIESGO DE INUNDACIÓN DEL PI DE BENIPARRELL  
(VALENCIA).**

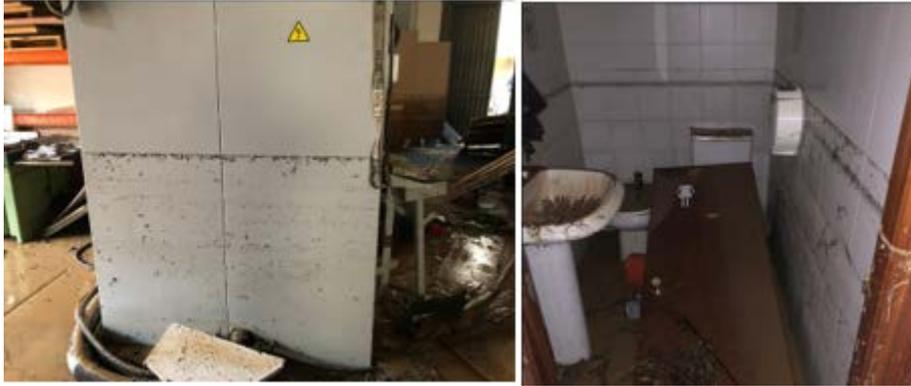
En el interior de la nave se alcanzaron calados de hasta 1,2 metros. En la zona de oficina sufrieron pérdidas de equipos informáticos, mobiliario y material de oficina. También sufrieron pérdidas de documentación valiosa.

Ilustración 5. Detalle de marca de agua indicando los calados alcanzados.

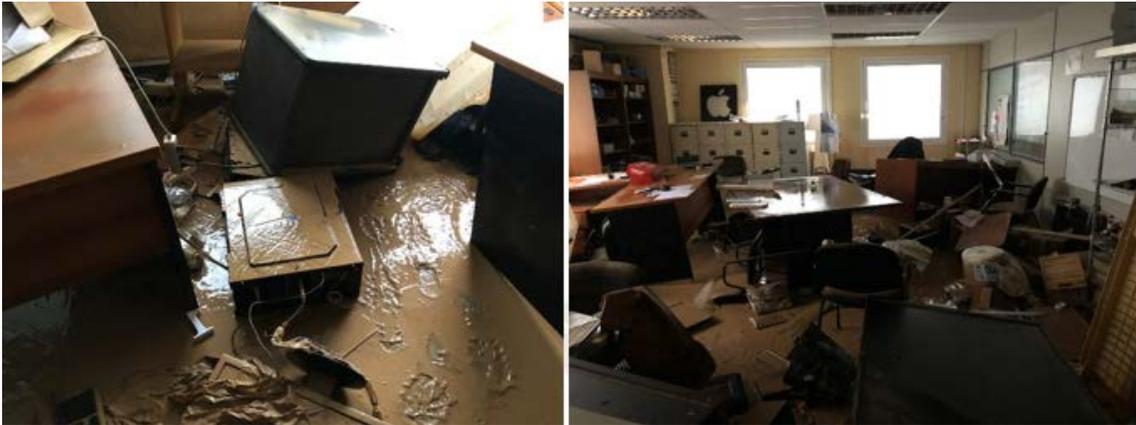
Ilustración 6. Daños sufridos en la zona de oficina.

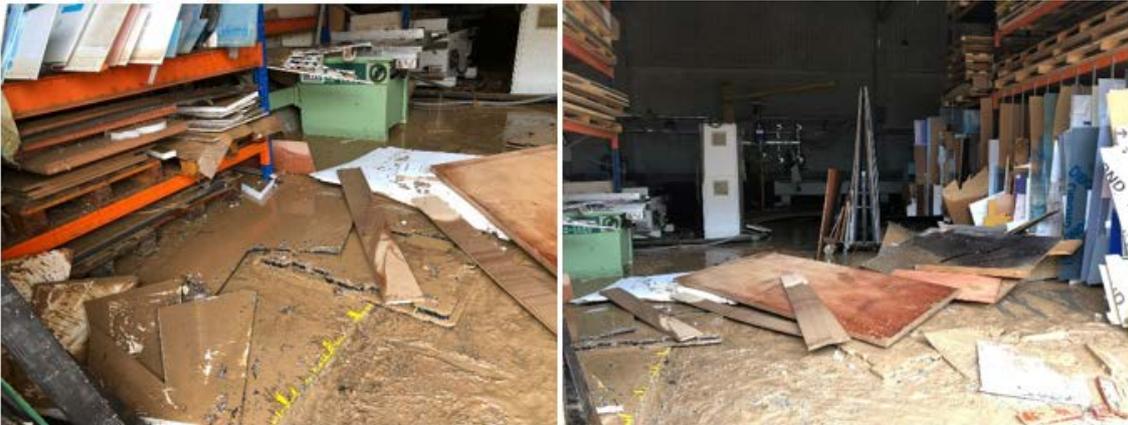
En la zona de la nave dedicada al almacén de materiales, el agua alcanzó las primeras baldas de materiales sobre los que se hacen los trabajos de mecanizado y fresado. En el caso de materiales plásticos estos pudieron recuperarse, sin embargo, otros como la madera o metal se perdieron. También sufrieron pérdidas de piezas ya terminadas que se encontraban en el almacén.

*Ilustración 7. Materiales dañados durante las inundaciones.*

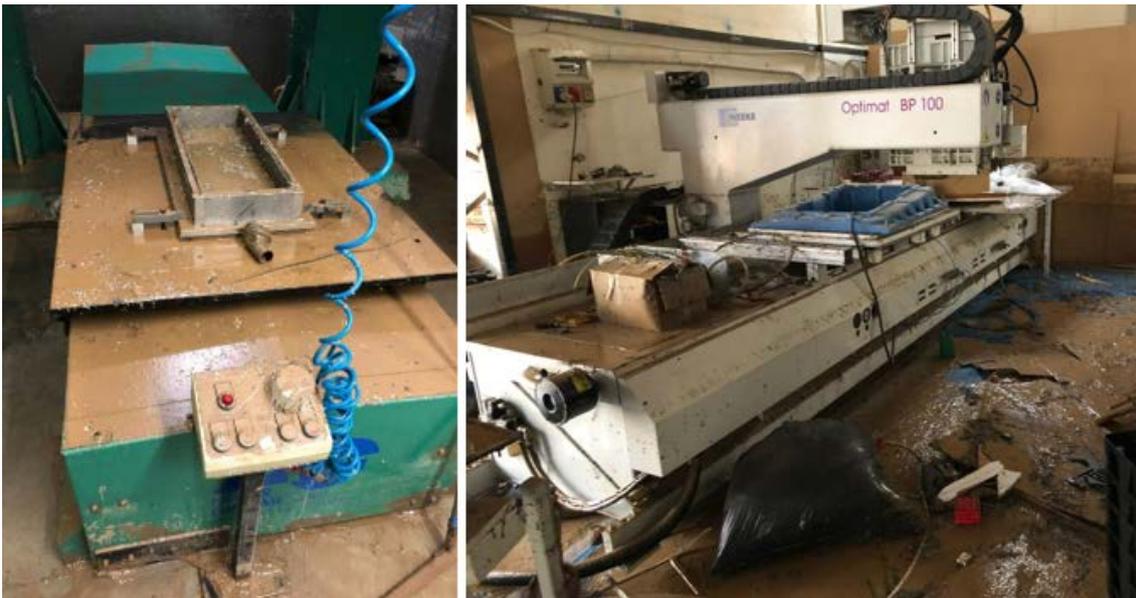
En la zona de producción fue la más dañada para la empresa, ya que, es donde se emplazan la totalidad de máquinas fresadoras para el modelado de las piezas. Debido al contacto de los componentes electrónicos y mecánicos de los equipos con el agua y barro muchas de estas máquinas quedaron gravemente dañadas.

*Ilustración 8. Maquinaria afectada durante las inundaciones.*

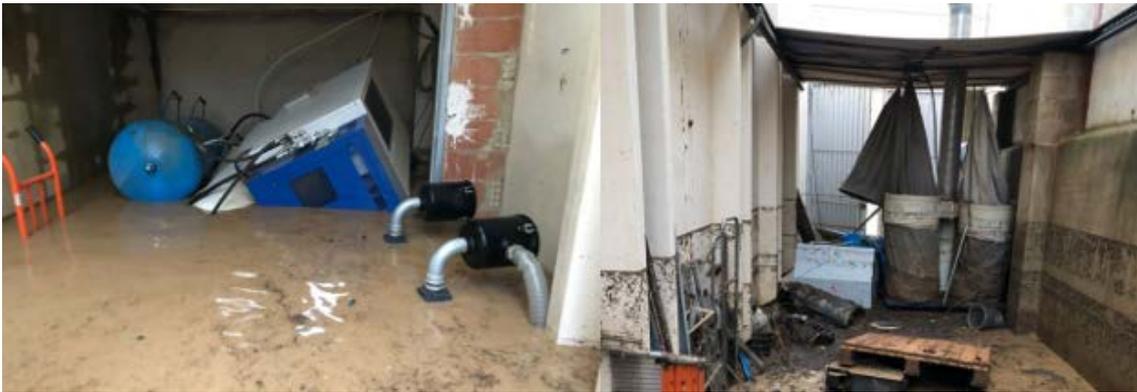
En el patio trasero el agua accedió por la puerta que conecta el patio con la calle, dañando un compresor y varias bombas de vacío.

*Ilustración 9. Equipos dañados situados en el patio.*

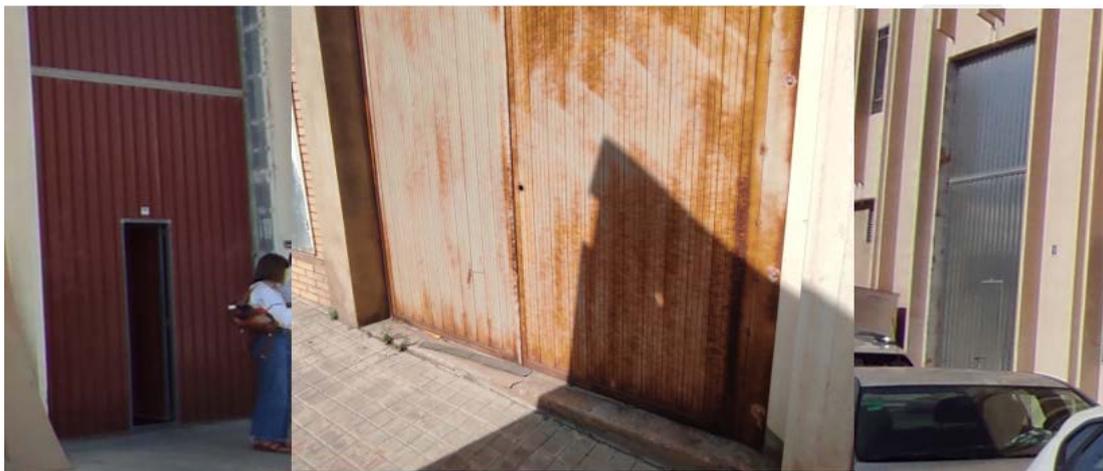
La instalación cuenta con 3 entradas principales situadas a cota de la explanada de la calle: la entrada principal a la que se accede desde la calle Convento y dos accesos más en el Camí Vereda. De estas dos puertas, una de ella está bloqueada y no se utiliza, mientras que la otra permite el acceso a un pequeño patio trasero donde se ubican los bombeos y equipos electrógenos.

*Ilustración 22. Ejemplo de acceso a las instalaciones. Puerta principal, puerta de acceso al patio y puerta bloqueada.*

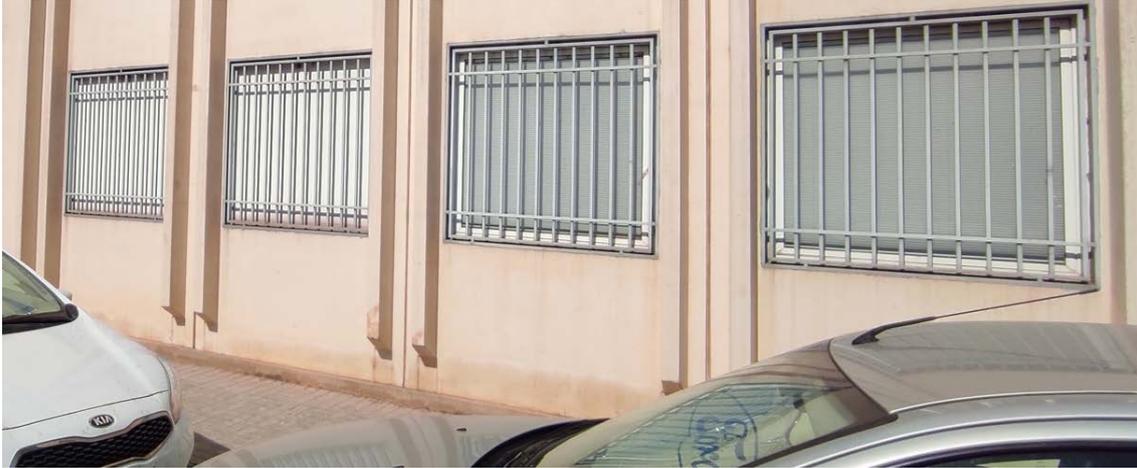
Ilustración 23. Detalle de ventanas en la fachada de Camí Vereda.

Se propone la instalación de barreras de aluminio para proteger la posible entrada de agua por las ventanas, protegiendo con una placa que impida la entrada de agua por las ventanas hasta una altura de 1,3 m. Otra opción sería el adecuado sellado e impermeabilización de la ventana para evitar filtraciones de agua si es alcanzada.

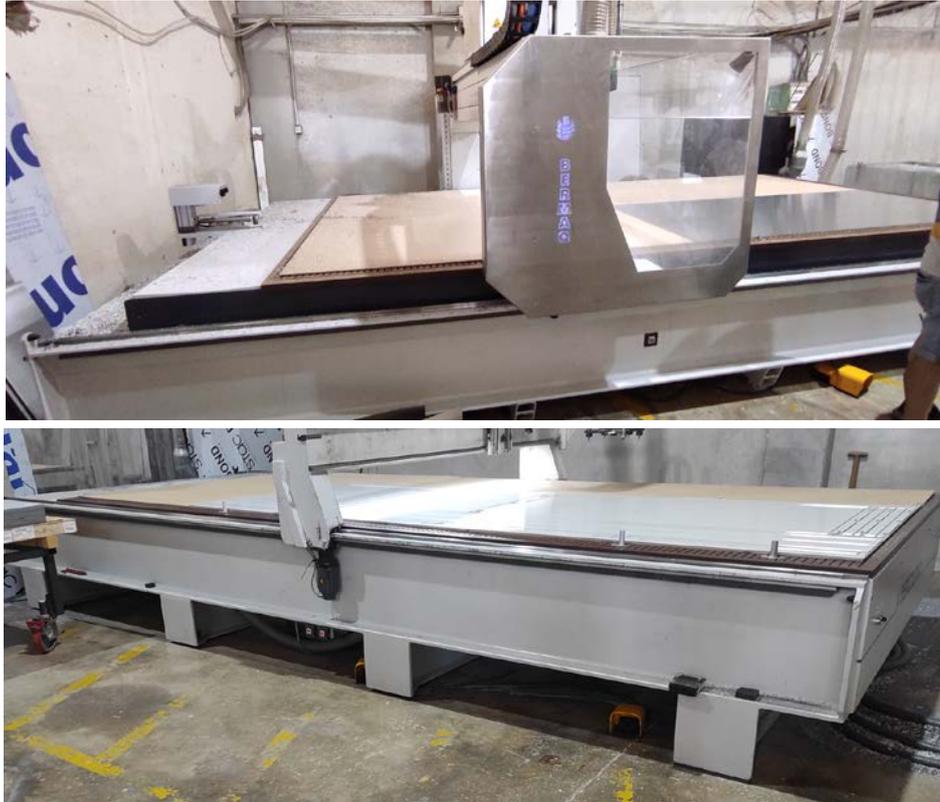
Por tanto, cualquier daño generado en esta maquinaria repercutiría en una parada de la producción y en altos costes de reparación o sustitución de estos equipos.

Ilustración 26. Fresadoras.

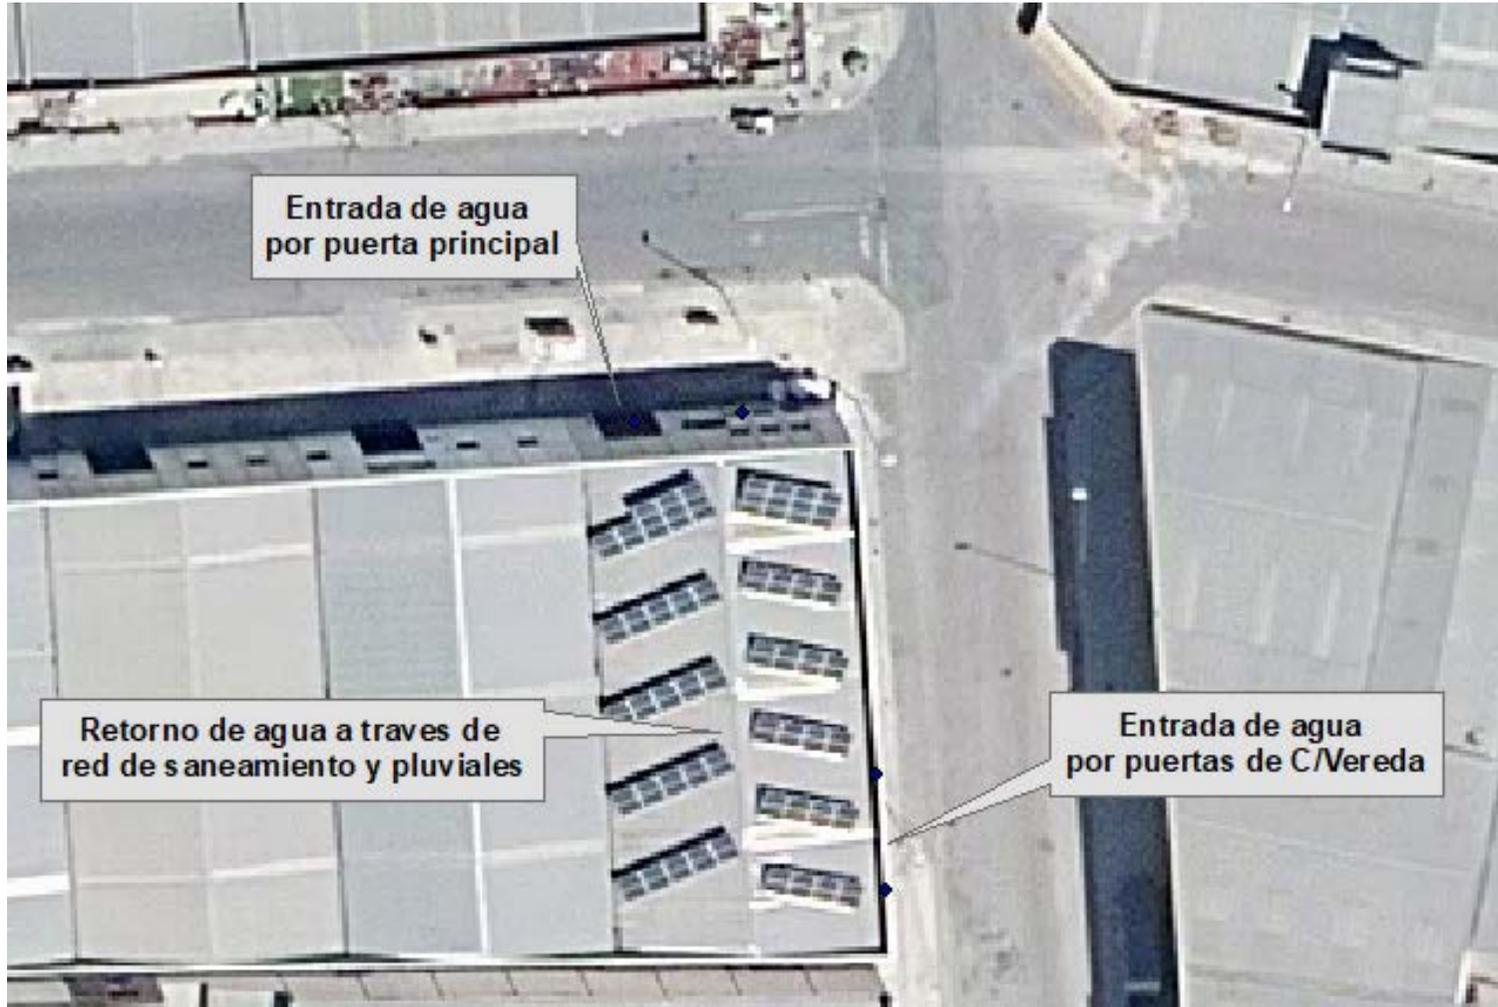
*Ilustración 27. Problemática de las instalaciones de Jesvic.*

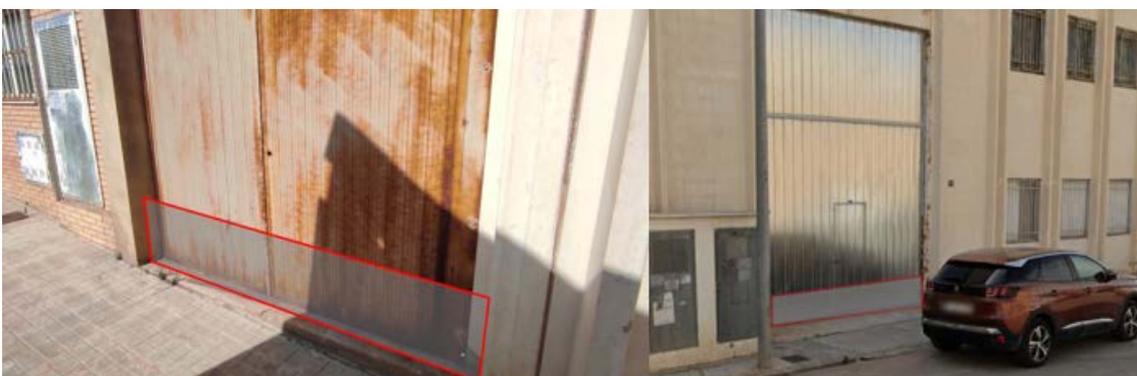
Ilustración 32. Puertas de acceso desde calle Vereda.

Según los responsables de JESVIC, tanto la puerta de la fachada de la calle Vereda, que actualmente está bloqueada, como la de acceso al patio desde la misma calle, se

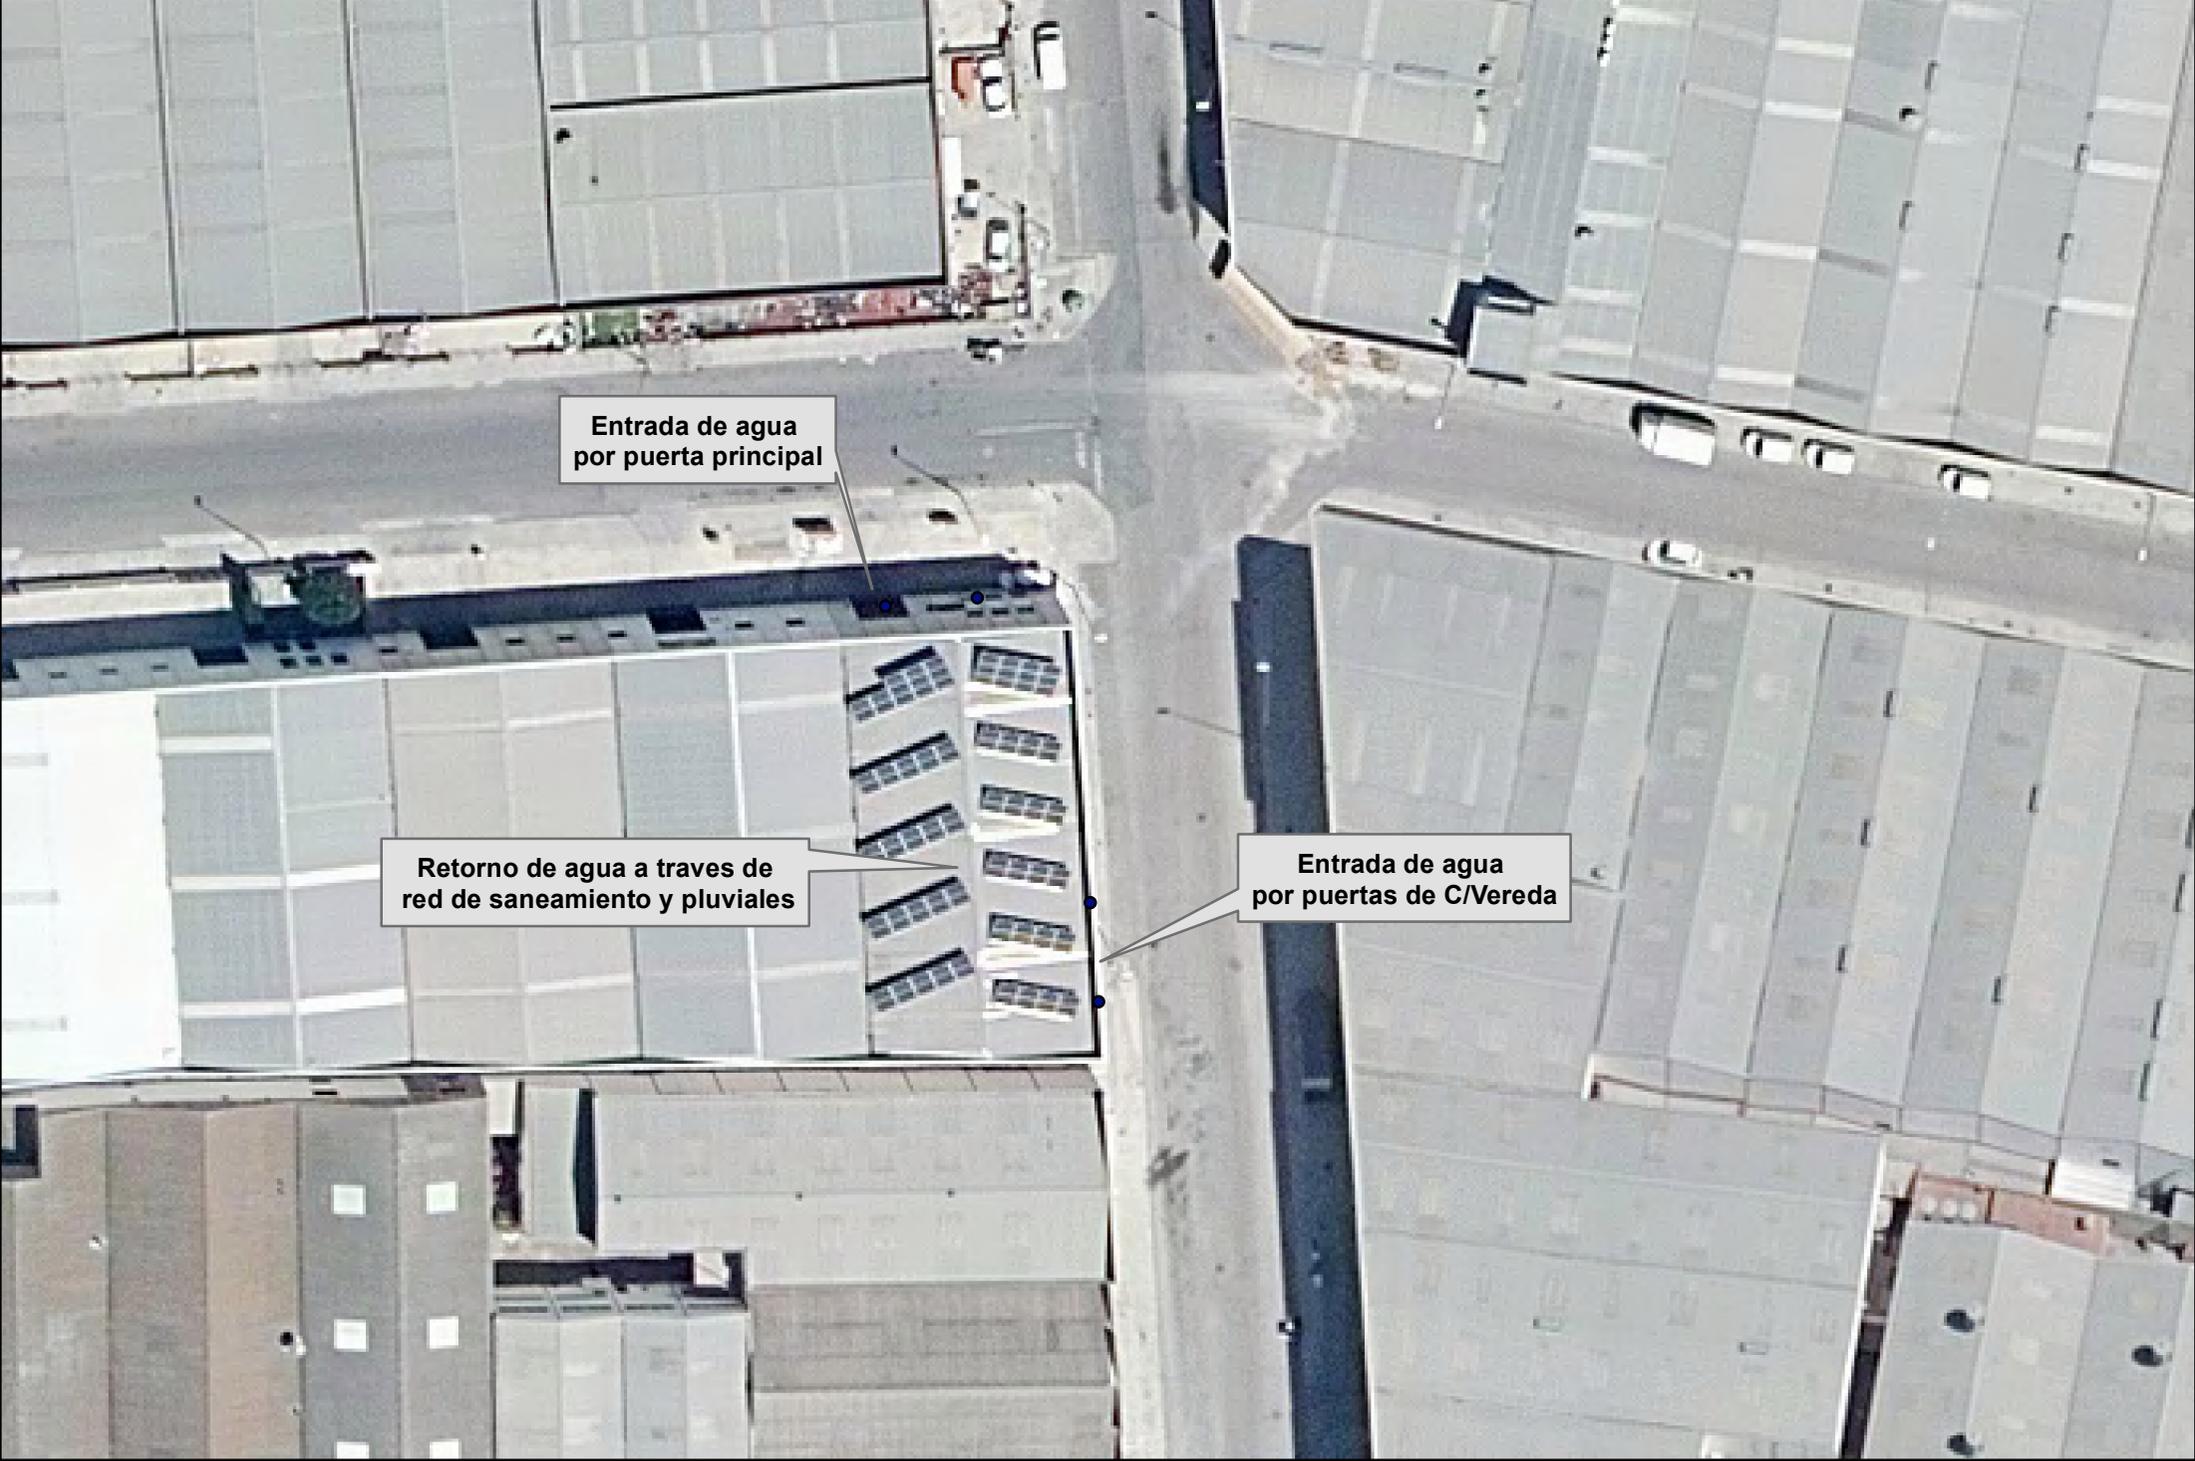
Entrada de agua por puerta principal

Entrada de agua por puertas de C/Vereda

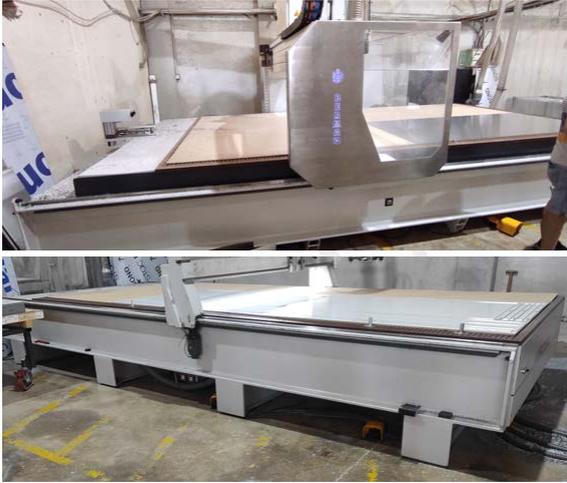
<p>Máquinas fresadoras</p>	<p>Equipos críticos para la parada de actividad de la planta.</p>

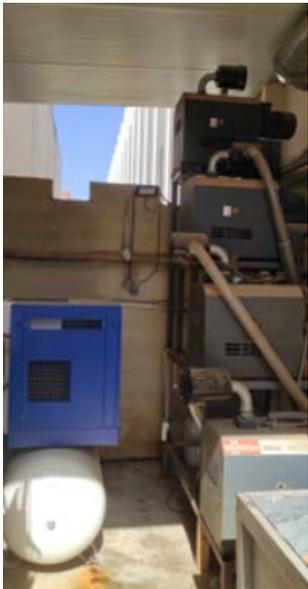
<p>Compresor y bombas de vacío</p>	<p>Equipos críticos para la parada de actividad de la planta.</p>
