**“PROGRAMAS PILOTO DE ADAPTACIÓN AL
RIESGO DE INUNDACIÓN.
LOTE 2 INSTALACIONES E INDUSTRIA”**

TAREA 5.5

**INFORME DIAGNÓSTICO DE LA SITUACIÓN DE
RIESGO DE INUNDACIÓN DEL PI FUENTE DEL
JARRO (PATERNA).**

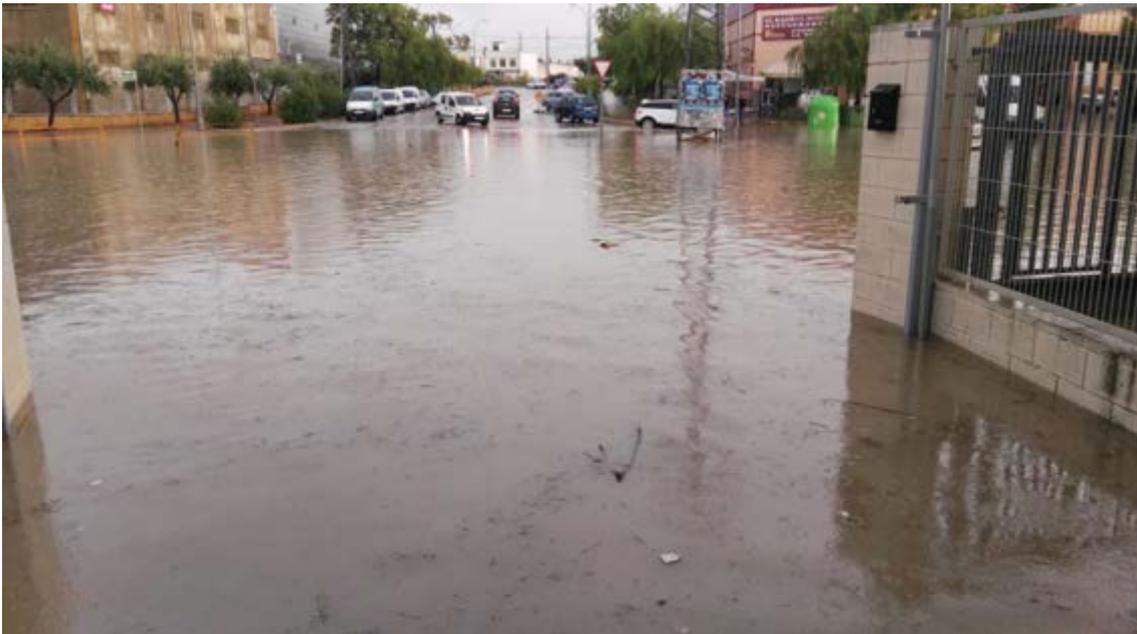
Las naves de GLS, Tokyo-Ya y Alumed se encuentra en un punto bajo en el Carrer Ciutat de Barcelona, en una avenida grande con aparcamiento entre las dos vías. Cuando llueve, la escorrentía baja por la calle carrer Islas Canarias y se acumula en este punto. En este episodio el agua comenzó a acumularse rápidamente en esta zona, hasta llegar a las puertas de acceso a las tres naves objeto del presente informe. Debido a la fuerza del agua, la puerta finalmente cedió y el agua entró al interior de la nave. El nivel del agua continuó aumentando en la calle provocando la entrada de agua en el interior de las tres naves.

En el interior de la nave se alcanzaron calados de hasta 40 centímetros en las zonas de la entrada.

Ilustración 4. Calle de acceso a las instalaciones completamente anegada

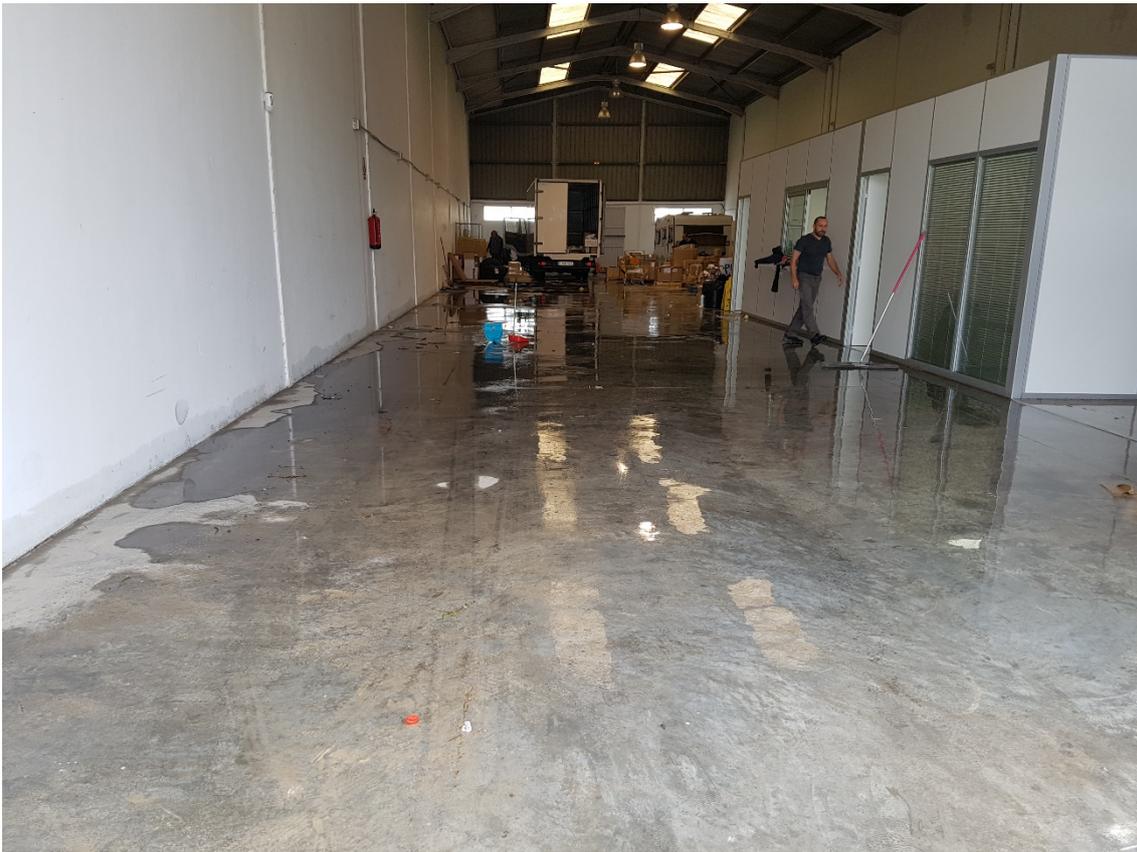
Ilustración 6.. Zona de entrada a las instalaciones de GLS

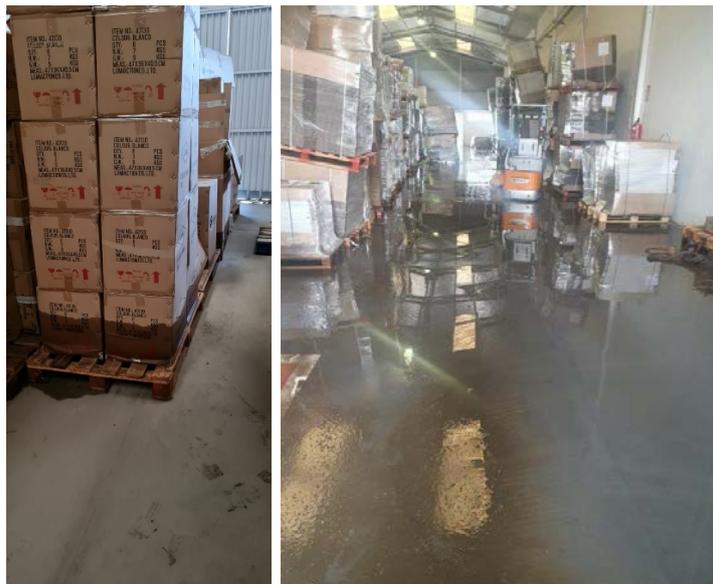
Las naves disponían de numeroso material acopiado que se ha visto dañado, alcanzado las cajas más cercanas al suelo de la nave. Además, el agua alcanzó también las oficinas y los ordenadores de sobremesa que estaba ubicados en el suelo.

Ilustración 7.. Material dañado GLS

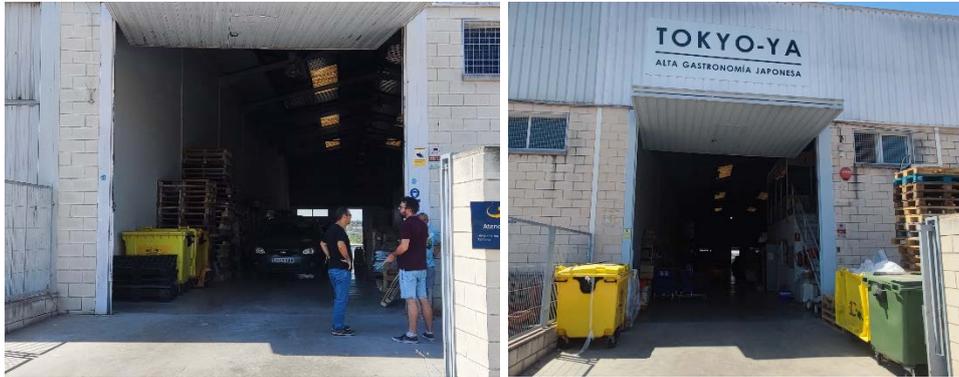
Las naves tienen un único punto de entrada a las instalaciones siendo este un pontón principal de paso de vehículos y personas. Cabe destacar que las naves disponen de una puerta trasera que únicamente está para acopio de material en el exterior o instalación de equipos como de refrigeración. Dicha zona es únicamente un patio.

Ilustración 16. Ejemplo de acceso a las instalaciones. Puerta principal, puerta de acceso al patio y puerta bloqueada.

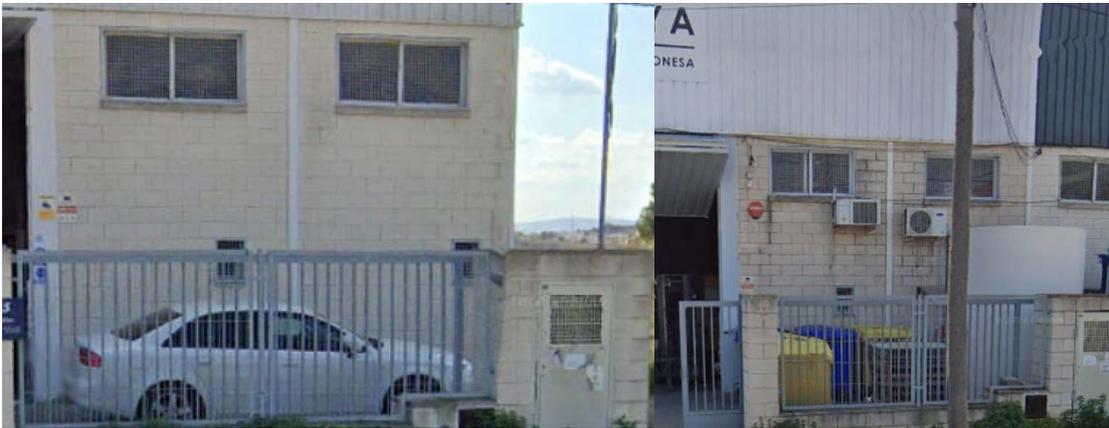
Las naves cuentan con 4 ventanas (dos en la parte baja perteneciente a los aseos y las del segundo piso correspondientes a las oficinas). Están ubicadas a 1 m de altura aproximadamente.

Ilustración 17. Detalle de ventanas en la fachada de Camí Vereda.

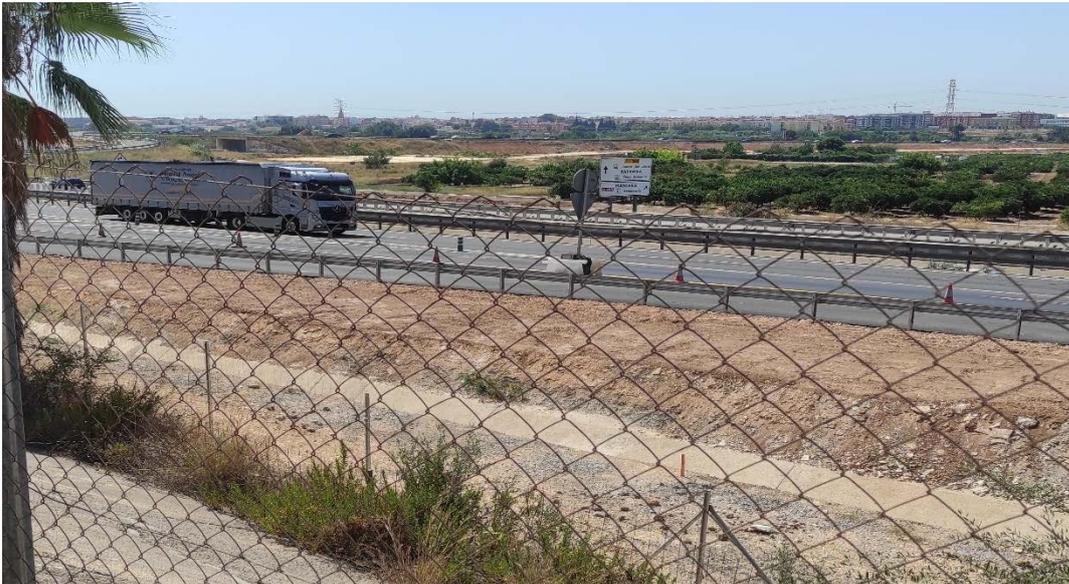
Como se comenta en la parte del estudio de las puertas de acceso la nave cuenta con patio de entrada y otro de salida en el interior de la nave. En el patio trasero se acopian equipos de ventilación únicamente y sirve de zona de evacuación de agua cuando las naves se han inundado, siendo su vertiente natural de desagüe hacia la carretera situada a cotas más bajas

Ilustración 18. Zona de patio trasero

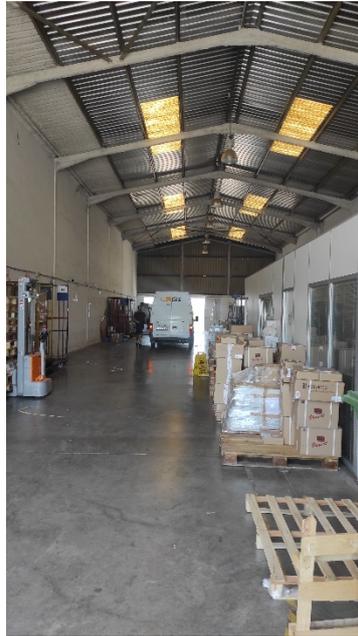
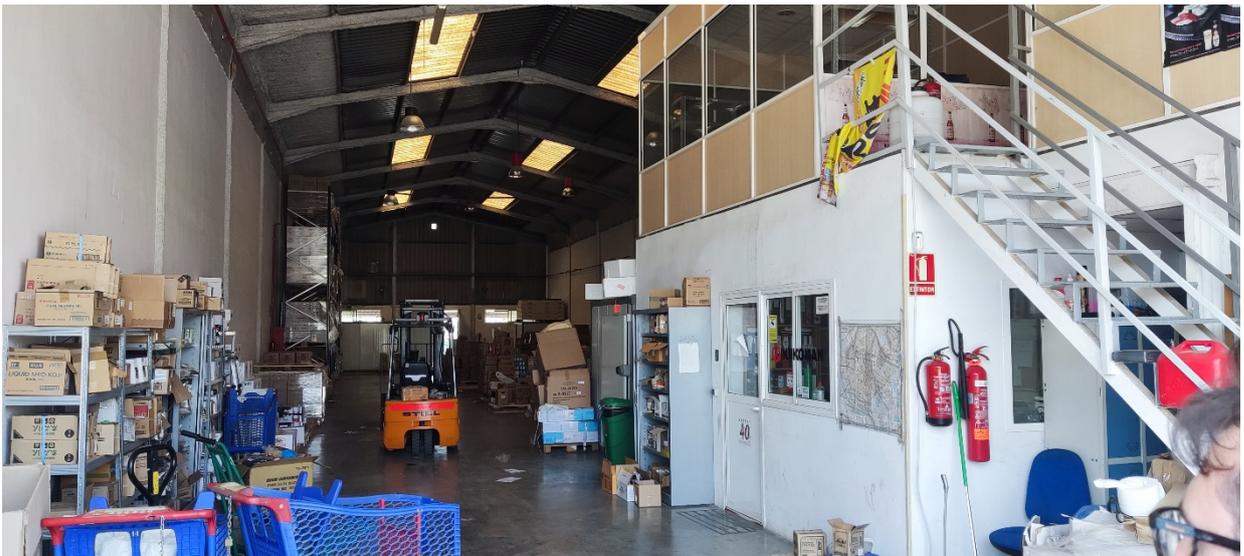
Los materiales acopiados en cada una de las naves es el punto crítico de dichas instalaciones que pueden generar una pérdidas muy cuantiosas. De esta forma no producirá una parada de producción muy dañina, aun así, les supondrán una problemática importante en restablecer los materiales que se han perdido por las inundaciones.

Ilustración 19. Materiales.

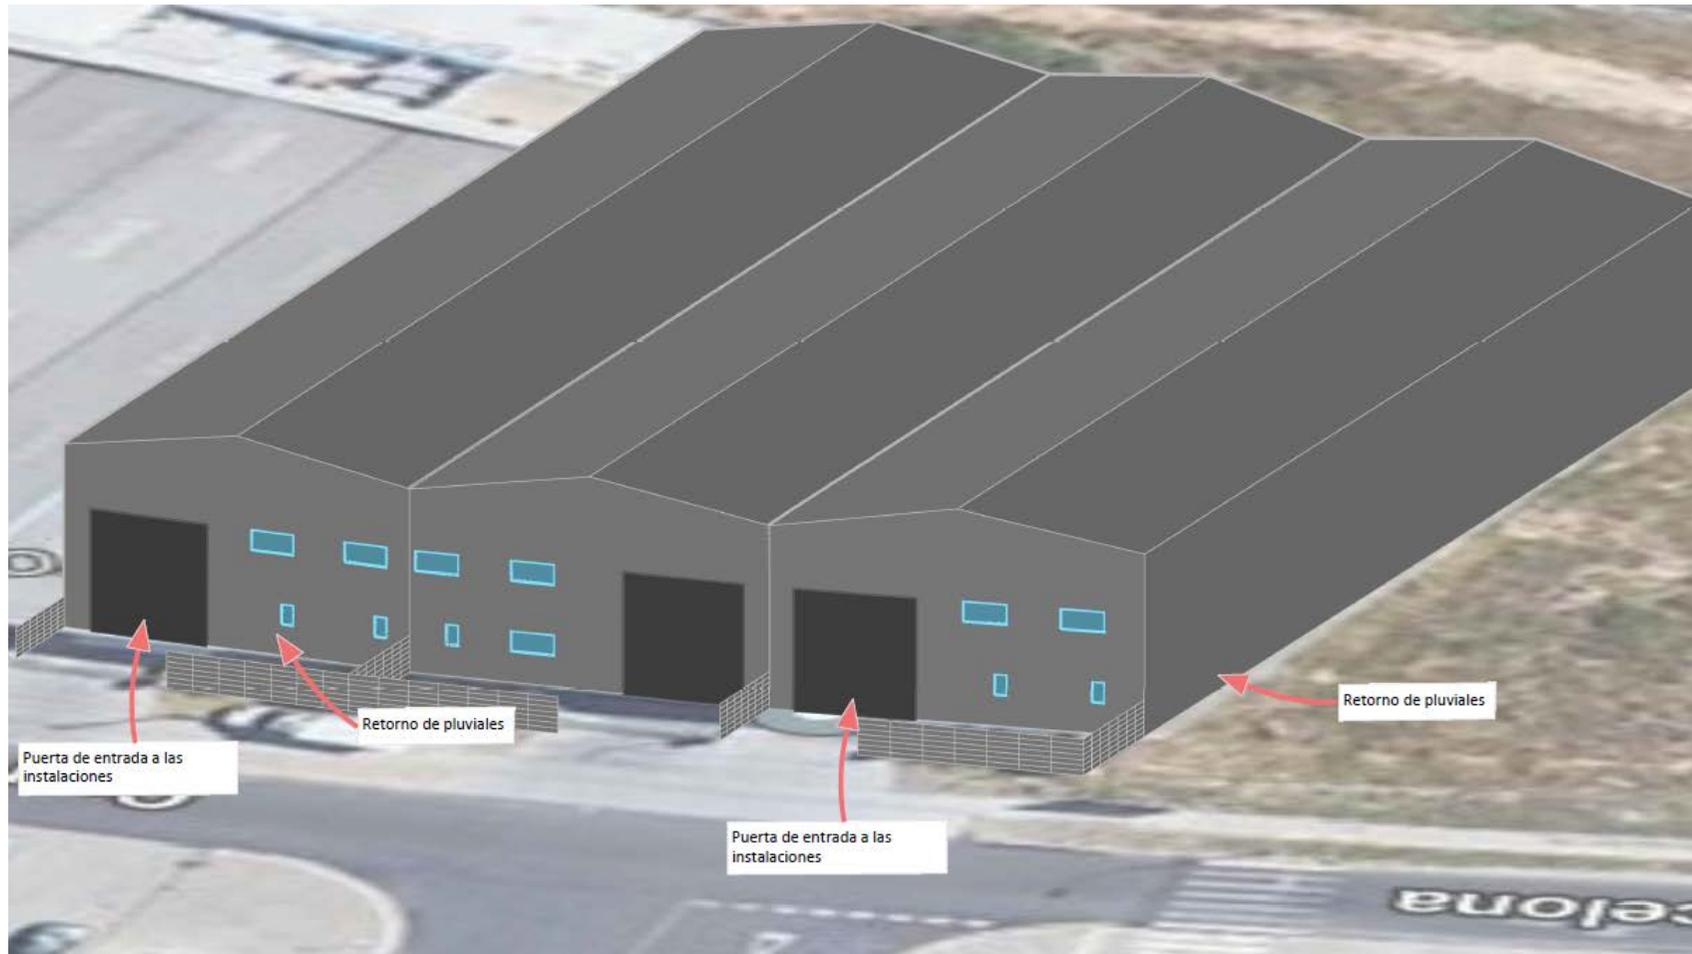
Ilustración 20. Problemática de las instalaciones de GLS y Tokyo-Ya.

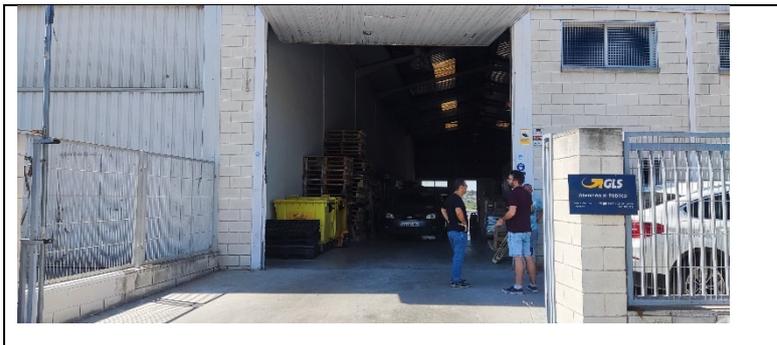
Cota de puertas de acceso y medidas del mismo	Ras de la acera.
Son estancas	No
Ventanas	
<p>Puntos de entrada en nave</p>

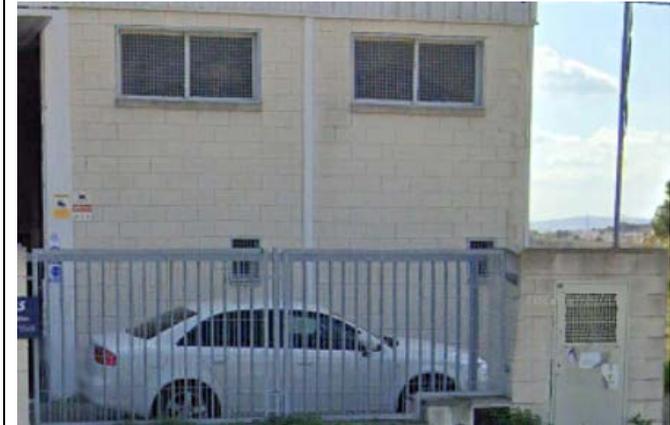
Solo se han tenido en cuenta las ventanas por las que puede entrar agua. Es decir, 4 ventanas en el lateral de la nave situadas a distintas alturas
Cerramiento	
Tipología de cerramiento	Hormigón
Cerramiento impermeable (vulnerabilidad de materiales)	Sin constancia
¿Constancia de inundación en el interior?	Sí
Tipología de suelo en interior	hormigón
Presencia de grietas o desperfectos en el exterior	No a una altura en la que suponga riesgo de entrada de agua.
