“PROGRAMAS PILOTO DE ADAPTACIÓN AL RIESGO DE INUNDACIÓN. LOTE 2 INSTALACIONES E INDUSTRIA”

TAREA 5.5

INFORME DIAGNÓSTICO DE LA SITUACIÓN DE RIESGO DE INUNDACIÓN DE LA INDUSTRIA HIMOINSA (SAN JAVIER)

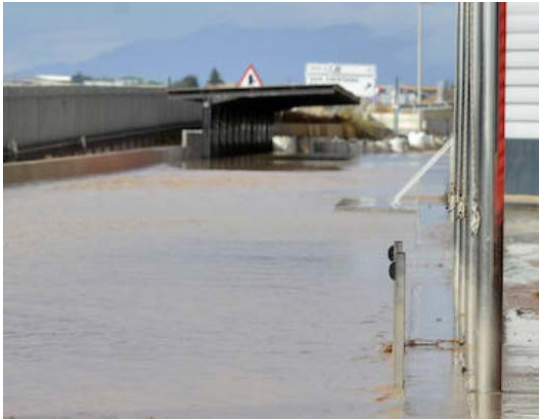
Dicha precipitación provocó el desbordamiento de la rambla de la Maraña que se sitúa en la localidad de San Cayetano y por consiguiente que el agua incidiera en las instalaciones de la fábrica recogiendo calados en la puerta de acceso a las instalaciones de 1 metro.

Ilustración 4: Imagen del interior de la parcela de Himoinsa (fuente laverdad.es)

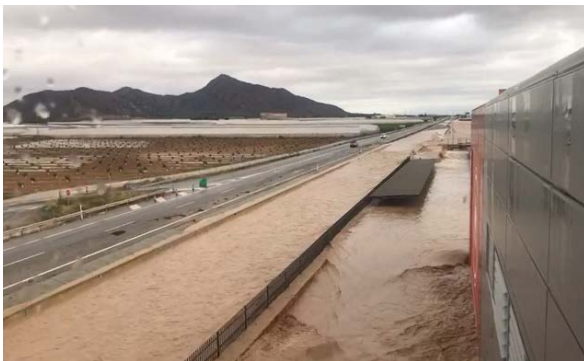
Dicha precipitación, al igual que la ocasionada en 2016, produjo daños económicos muy cuantiosos a la fábrica quedando totalmente anegados los accesos y propiciado una parada de actividad.

Ilustración 6: Zona de acceso y Parking de la fábrica

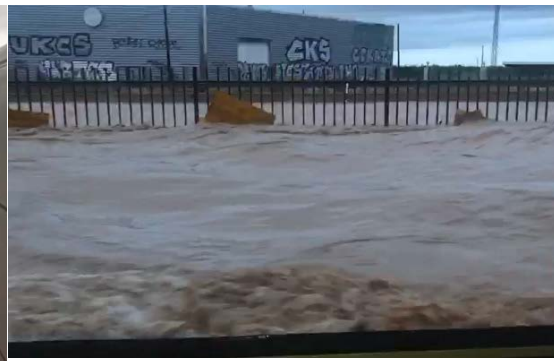
Ilustración 7: Zona de acceso de la nave

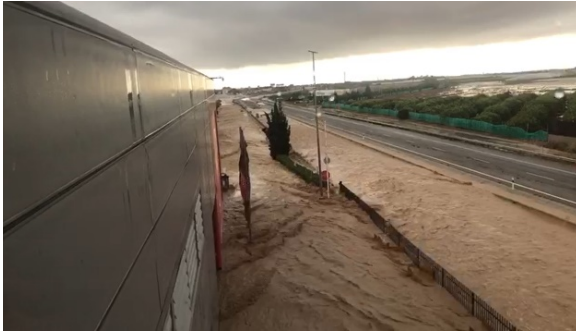
Ilustración 8: Zona de acceso a la fábrica

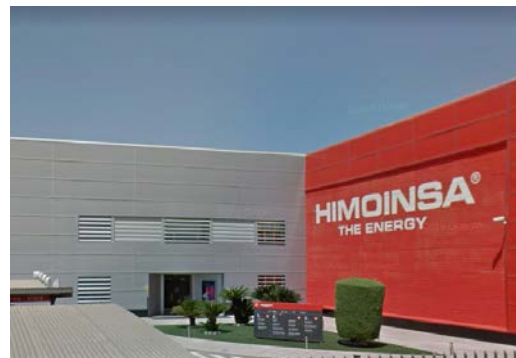
En la zona sur de la nave, donde más problemáticas se observan por las inundaciones, se encuentran diferentes ventanales situados a una altura aproximada mínima de 1 metro. Dichos ventanales están ubicados por encima del calado máximo que puede alcanzar una inundación para un periodo de retorno de 500 años.

Ilustración 30 Zona sur de las instalaciones

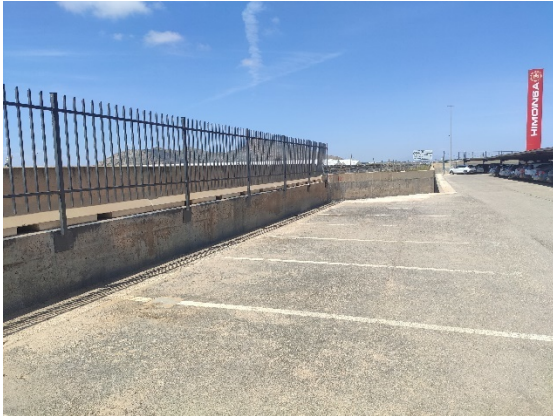
Ilustración 33 Murete delimitador principal

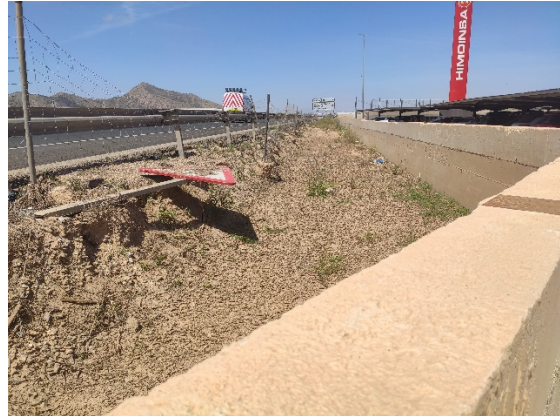
Ilustración 34 Cuneta carretera exterior al vallado

Por otro lado, el problema se agrava por la ausencia de drenaje longitudinal de la carretera RM-19 siendo la fábrica la receptora de dicho caudal, que se conduce por la vía de acceso de Himoinsa sin sistema de conducción.

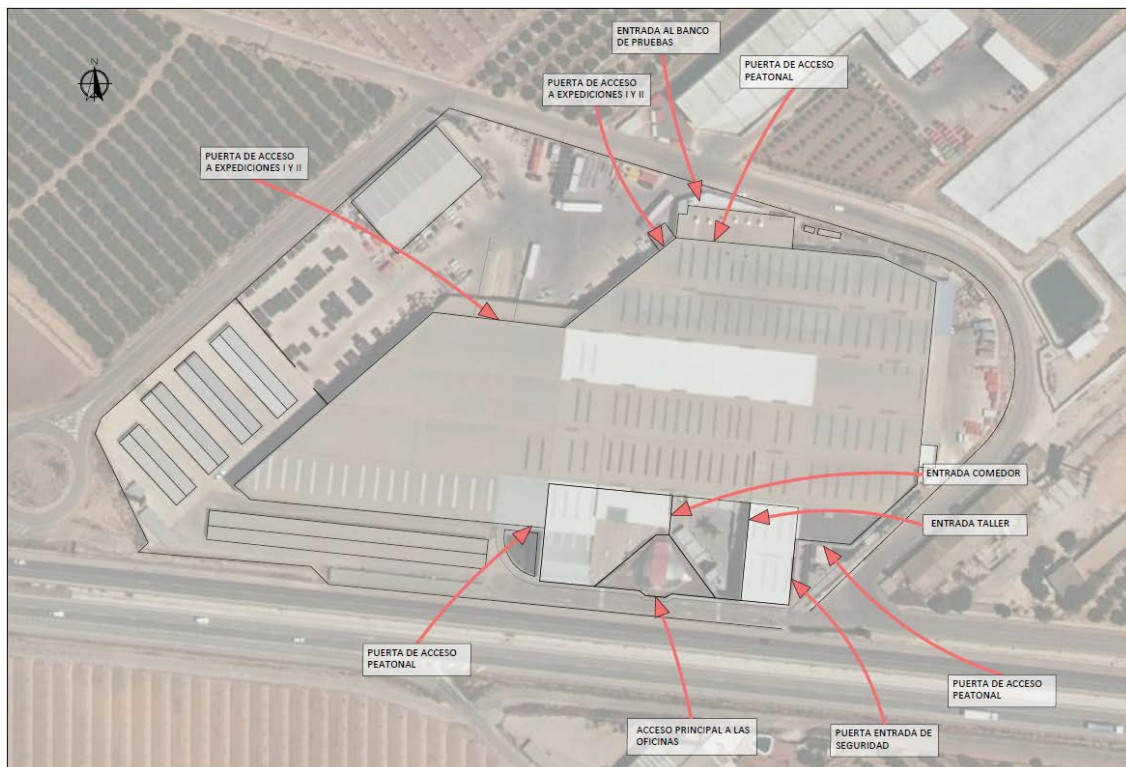
Principalmente las aperturas que generan problemáticas en caso de precipitaciones intensas son los **diferentes accesos, ya sean peatones o de vehículos.**

Ilustración 35 Principales accesos al interior de la fábrica

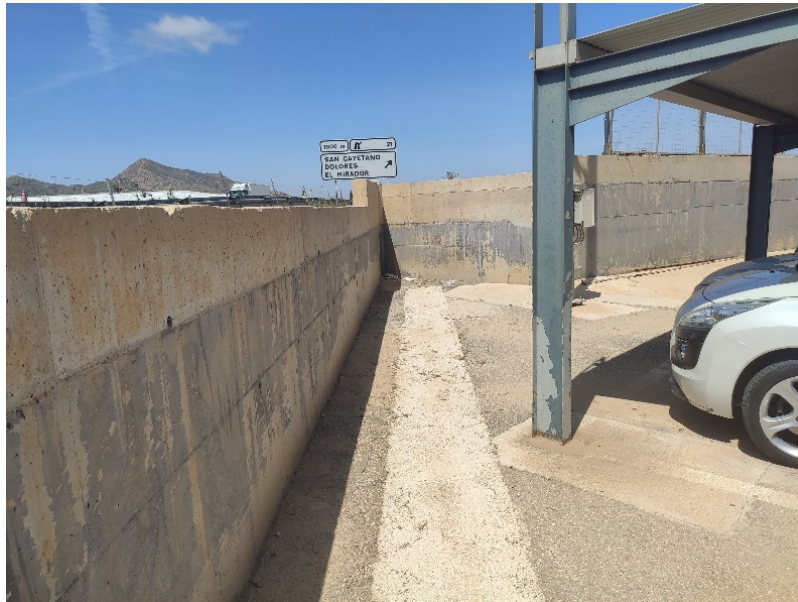
Ilustración 37 Sistema de drenaje eliminado

Para abordar el problema de la falta de drenaje de la zona sur se propone la ejecución de un sistema de drenes filtrantes aprovechando el cambio del firme, que nazcan de la zona suroeste de la fábrica y finalicen en un pozo de infiltración que se propone realizar en la parte sureste de la instalación, concretamente en la zona ajardinada de la entrada. Esta medida reduciría las velocidades y minimizaría los calados en caso de inundaciones, aunque no impide la posible entrada de agua a las instalaciones.

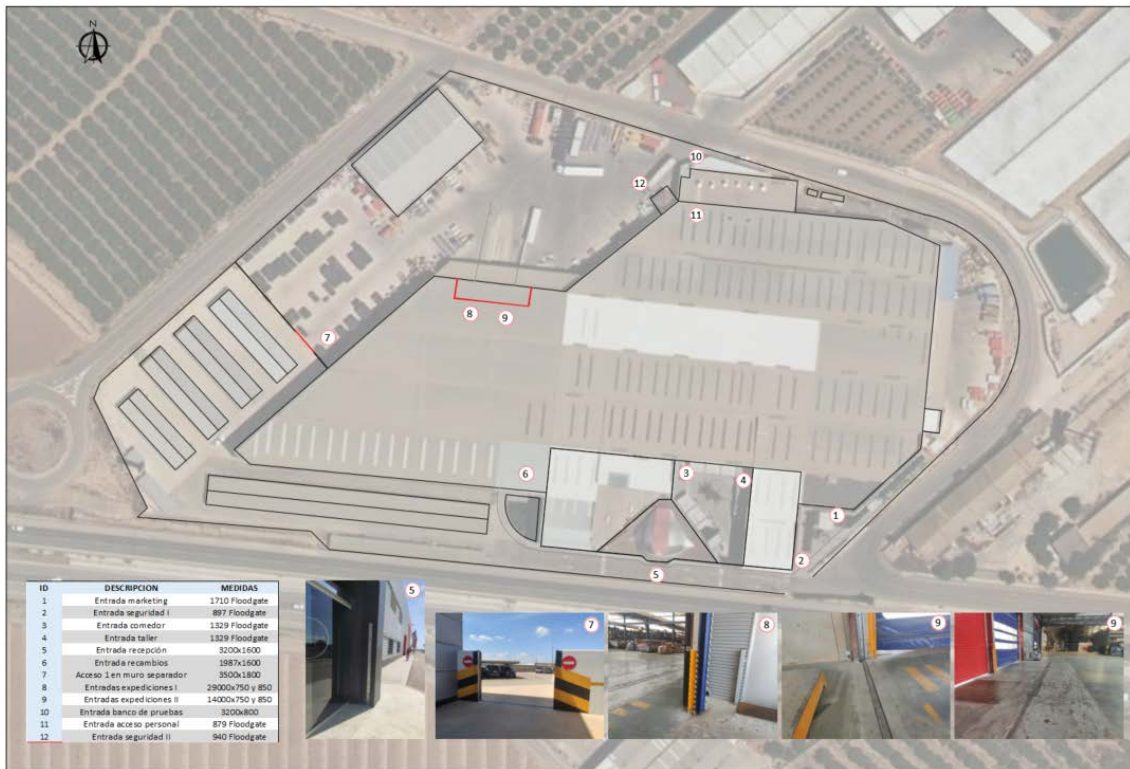
- **Muro de hormigón armado divisorio:** observando que la zona de entrada de agua a la parcela en episodios de inundación se realizaba por la zona anexa a la carretera, se decidió dividir la zona norte y sur de las instalaciones mediante un muro de hormigón armado que cumplía el objetivo de evitar que las inundaciones incidieran en la parte norte. De esta manera se decidió asumir las posibles problemáticas de la inundación en el aparcamiento de la zona sur.

Ilustración 38 Medidas adoptadas por la fábrica

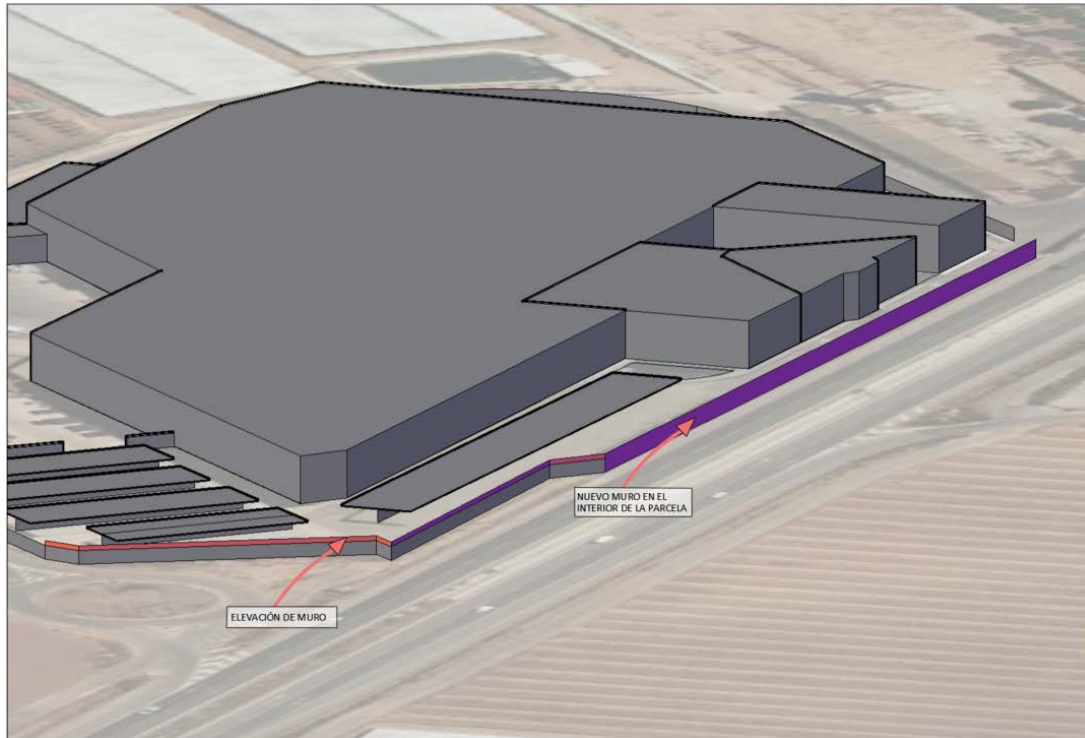
Ilustración 41 Zona de actuación de elevación de murete

Para llevar a cabo esta propuesta, se deberá solicitar el permiso a la autoridad competente de la carretera RM-19, ya que estaría dentro de la zona de afección de la propia vía, y podría agravar los daños a la misma.

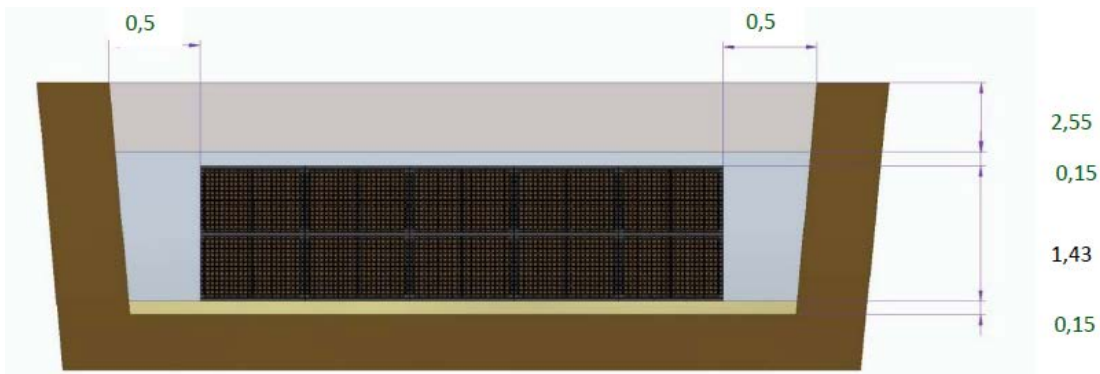
Ilustración 43 croquis de depósito de retención

Para el caso que nos ocupa dada la gran superficie de aparcamiento en la zona suroeste de las instalaciones, se propone la ejecución de un tanque de retención de 1,45 metros de altura en una superficie aproximada de 1.300 m² rellana con material de celdas o cajas de infiltración que permitan ganar superficie de infiltración y reducir escorrentía. El volumen total útil del material de infiltración es de 1750 m³. En la capa de rodadura se colocará un material permeable que garantice el llenado del tanque de retención.
