“PROGRAMAS PILOTO DE ADAPTACIÓN AL RIESGO DE INUNDACIÓN. LOTE 2 INSTALACIONES E INDUSTRIA”

TAREA 5.5

INFORME DIAGNÓSTICO DE LA SITUACIÓN DE RIESGO DE INUNDACIÓN DE LA INDUSTRIA STELLANTIS (VIGO)

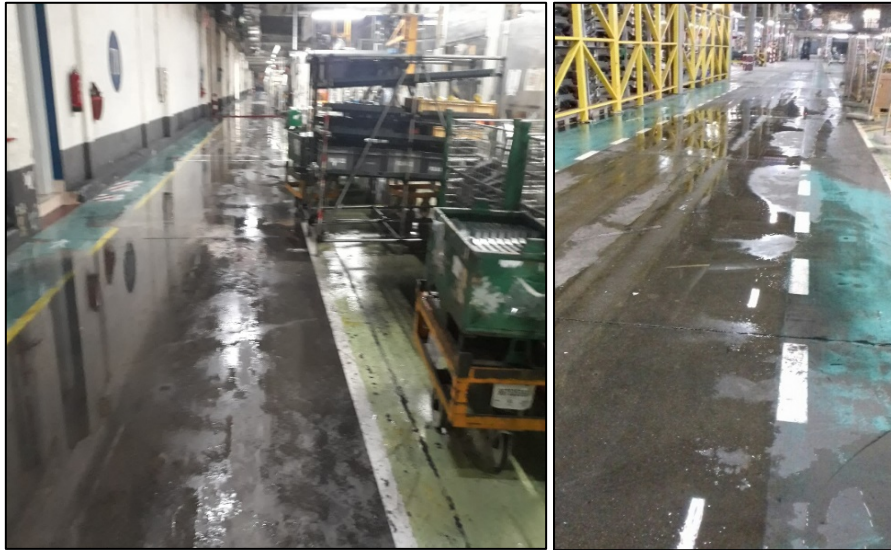
Dichas precipitaciones causaron pequeñas incidencias dentro de punto internos de la nave y acumulaciones de agua en el exterior de la misma.

Ilustración 3: Zonas internas de la fábrica

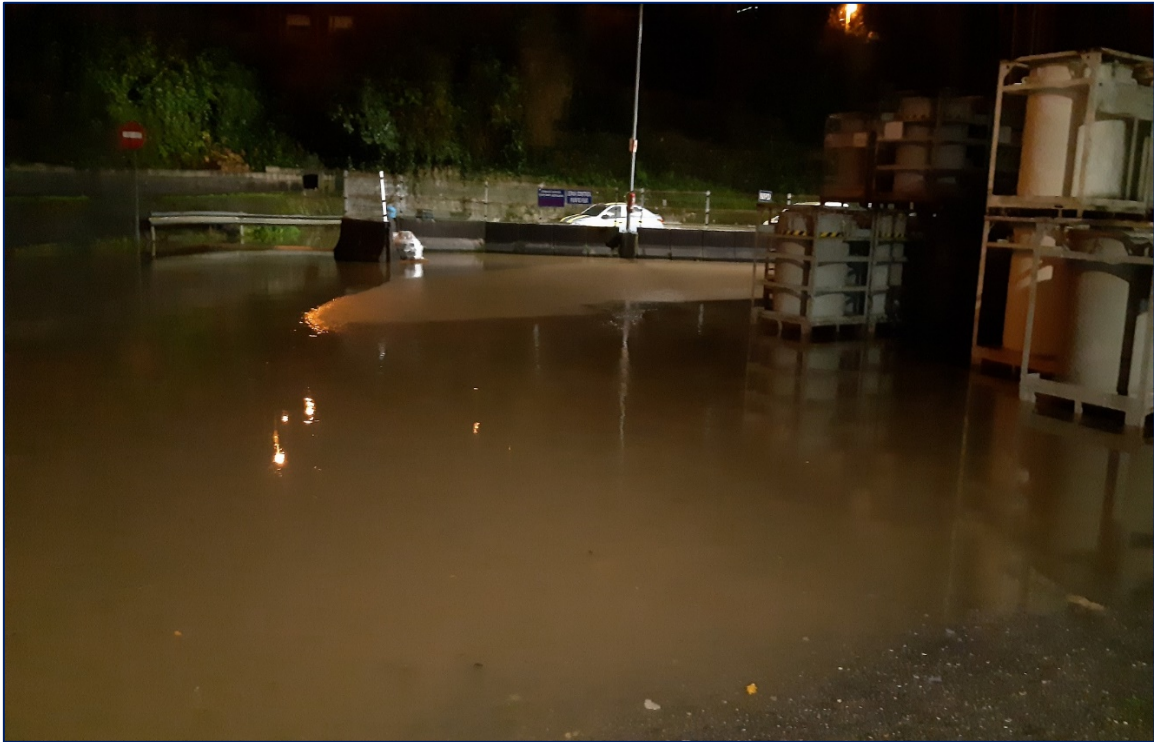
Se registraron precipitaciones de cerca de 46 l/m² en tan solo una hora. Dicha precipitación, causó daños en el exterior concretamente en la pista de frenado de la fábrica.

Ilustración 5: Pista de frenado

Para minimizar los daños que tienen las inundaciones en la pista de frenado se plantea la colocación de barreras temporales en los accesos, en especial en la esquina del sureste de la instalación donde se encuentra la salida de vehículos. Dado que en los laterales del vial se dispone de barreras new jersey no sería necesario su protección. Por otro lado, adicionalmente se deberán proteger los accesos de las naves colindantes con las mismas barreras para impedir que el agua entre en el interior de las instalaciones.

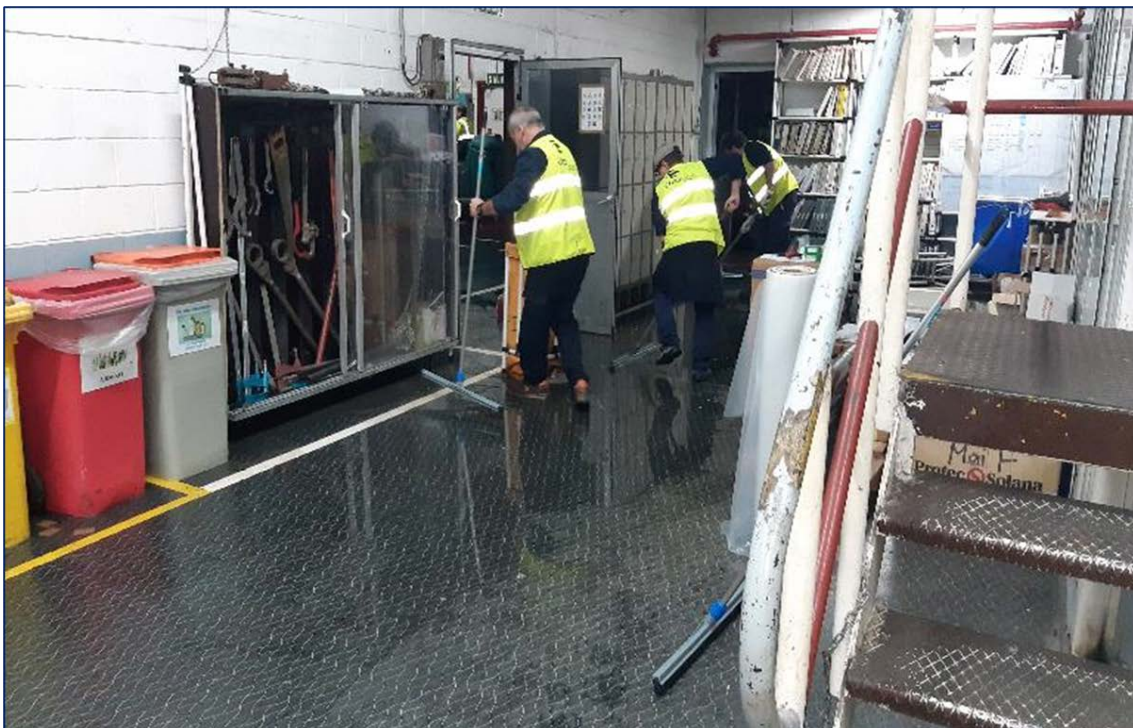
Ilustración 6: nave F, pequeñas inundaciones

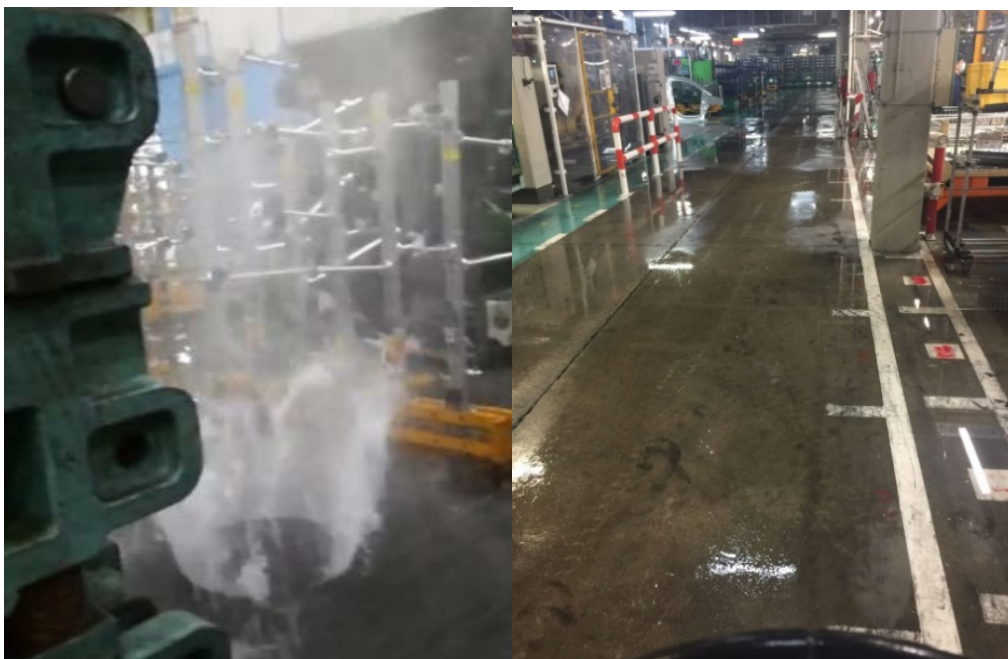
Ilustración 7: entrada en carga de la red de aguas pluviales

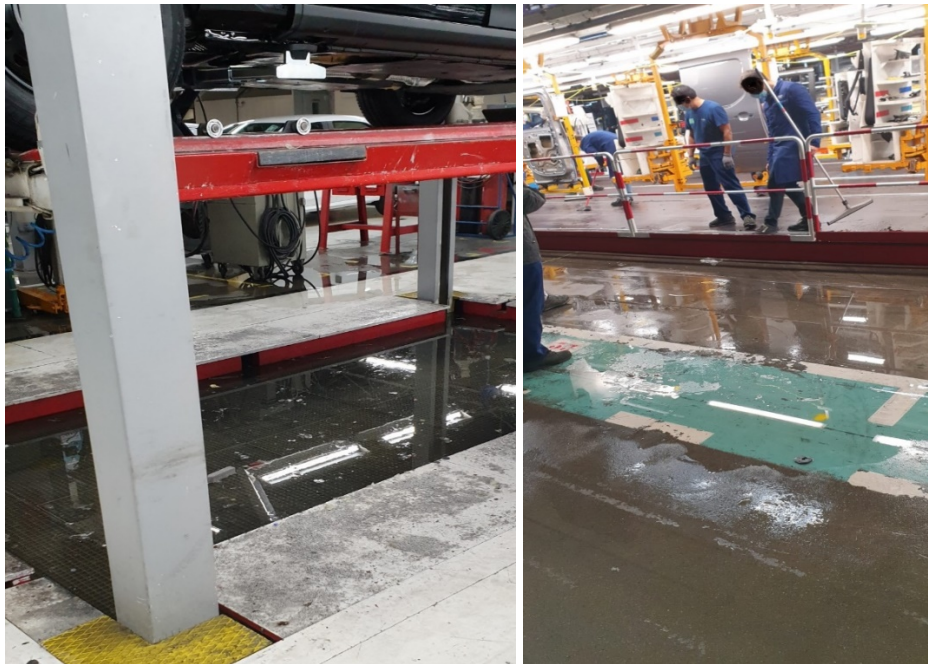
Ilustración 8: nave F, pequeñas inundaciones

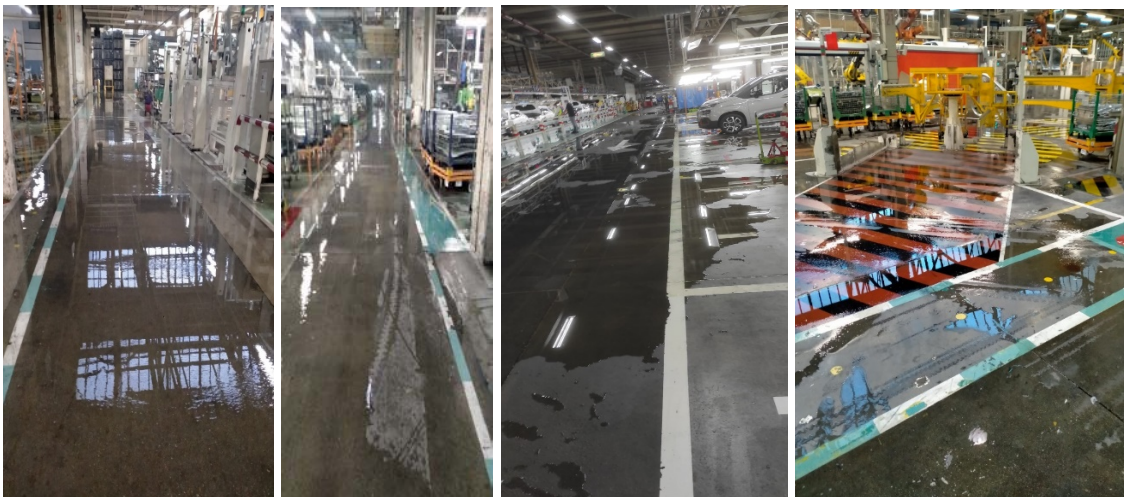
Sobre las 18:40 horas de la tarde del 22/9 se produce una descarga de lluvia debido a una borrasca que deja 13 litros de agua en 10 minutos lo que provoca la saturación de los desagües y la consecuente inundación de la mayor parte de los talleres de la fábrica. Se produjo una parada puntual en toda la fábrica y de mayor duración en MON S1.

Ilustración 9: Interior de la fábrica

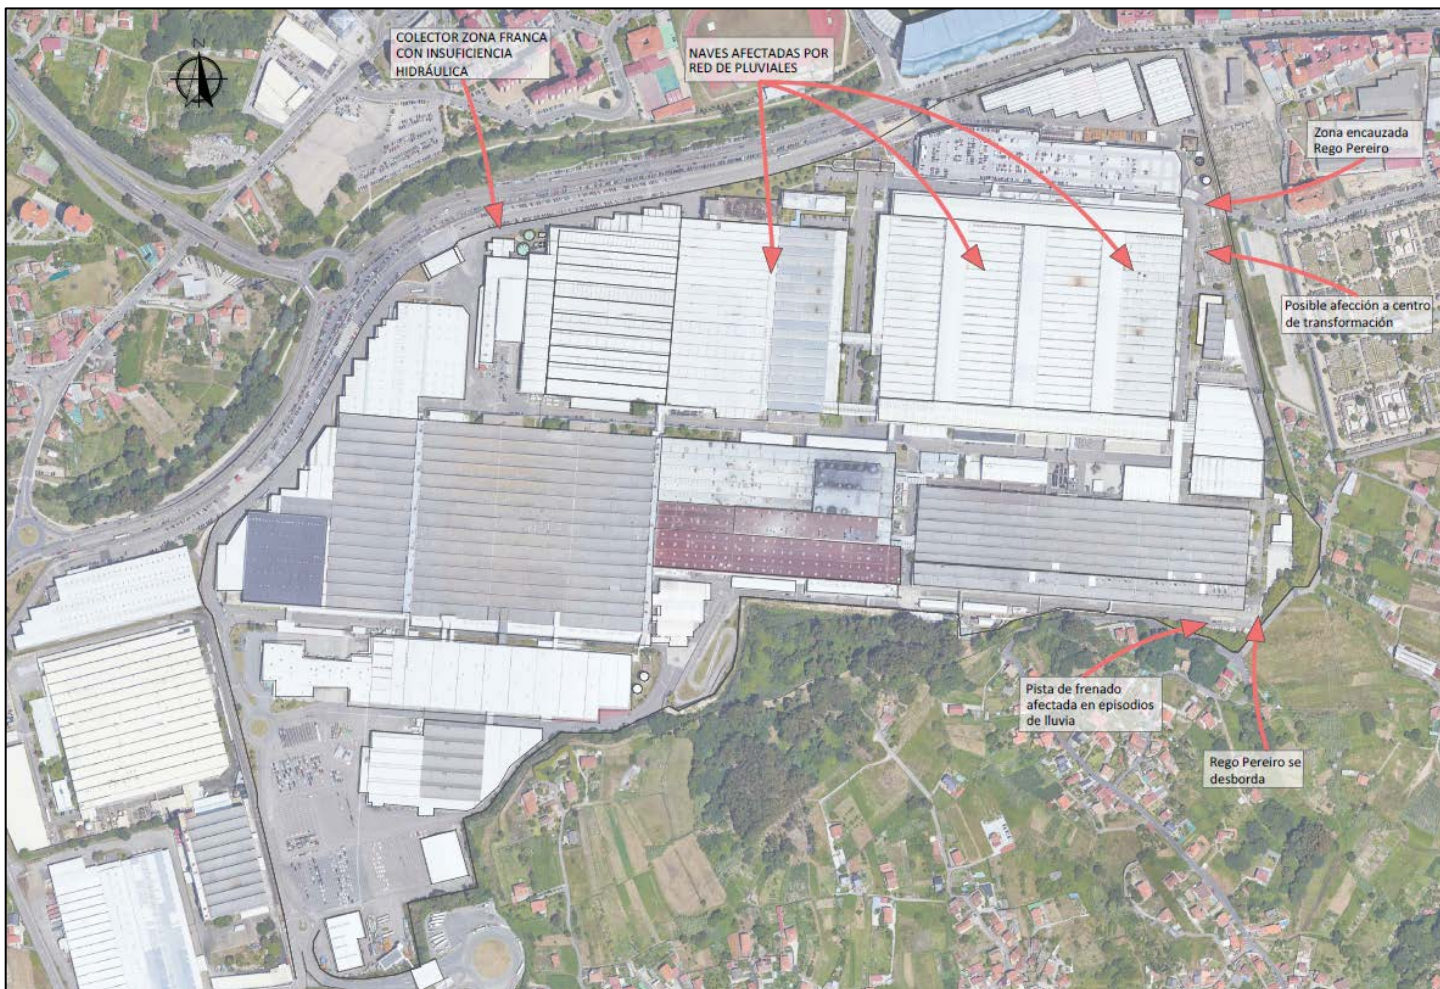
3.2 CROQUIS PROBLEMÁTICA DE LAS INSTALACIONES

- **Nave sureste:** otro de los puntos que sufre los daños por inundaciones, es la nave del sureste, que propicia daños en el interior por la entrada del agua por los accesos de portones al mismo.
- **Centro de transformación:** según los datos de los técnicos de la fábrica también hay un centro de transformación que puede sufrir la inundación por una avenida, aunque únicamente se ha registrado un episodio que ha producido su afección.
- **Nave F:** es la nave que se encuentra colindante a la pista de frenado y puede llegar a verse afectado en el caso de que el caudal del Rego aumente.

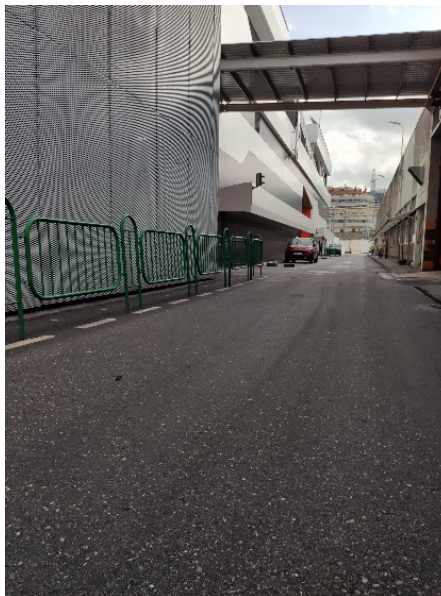
Ilustración 27: Red de arquetas en las calles exteriores de la instalación

Dicho fenómeno genera que el colector principal de la fábrica donde evacúan todos los edificios eleve su calado, impidiendo que los colectores que discurren bajo las instalaciones, en la cual existen registros intermedios, den salida a la recogida en los tejados. Esto causa que broten aguas de recogida de pluviales por las arquetas intermedias del interior de las naves, causando daños en los procesos y generando una parada en la actividad del proceso de producción.

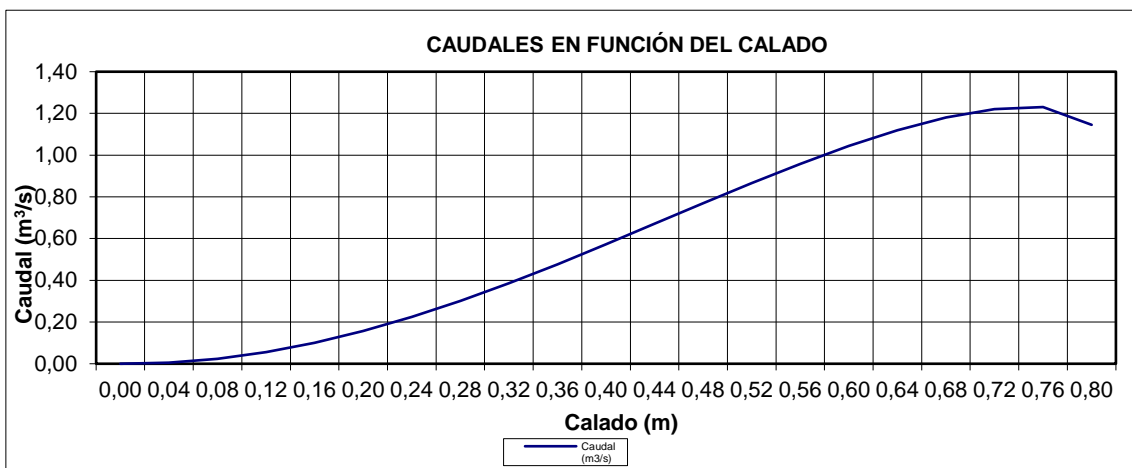
La red que recibe dichas aguas está realizada en hormigón con un diámetro de 800 mm, siendo la longitud hasta la confluencia con la red de aguas de la zona 1 de 40 metros y una pendiente del 0,75%.

Según las comprobaciones se observa que para un periodo de retorno de 10 años la red entra en carga sin posibilidad de extracción de caudal aportado.

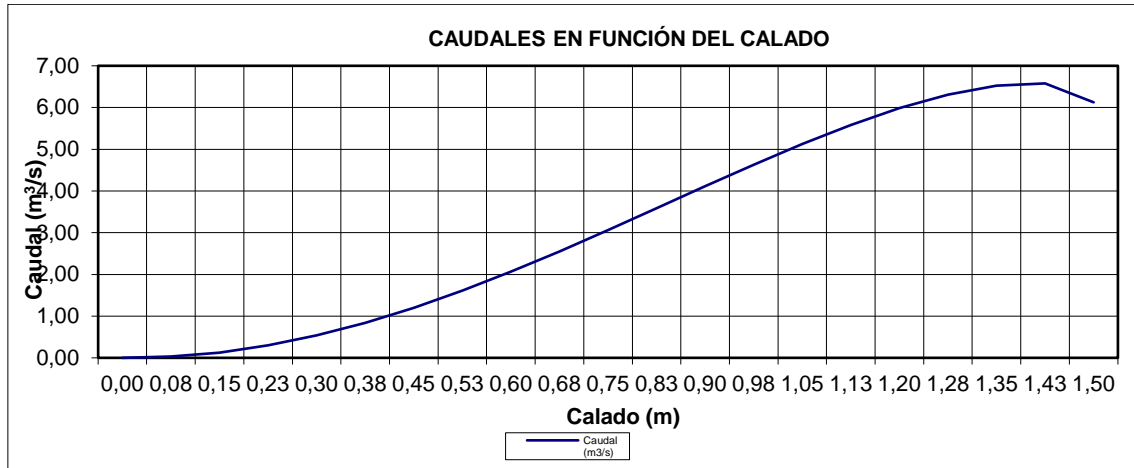
La red que recibe dichas aguas de la zona 3 está realizada en hormigón con un diámetro de 1500 mm, siendo la longitud hasta la conexión con la red de drenaje de 55 metros y una pendiente del 0,76%.

Según las comprobaciones se observa que para un periodo de retorno de 100 años la red es capaz de evacuar el caudal aportado siendo suficiente como para transportar dichas aguas.
