FURTHER DEVELOPMENT AND IMPLEMENTATION OF AN EU-  
LEVEL FOREST MONITORING SYSTEM  
- FUTMON-

***Intensive Monitoring IM1:  
Crown Condition Assessments in  
Plot 52 La (SPAIN)  
Report 2010***

**RED DE NIVEL II  
MEMORIA – 2010**

**PARCELA 52 La (TENERIFE)**

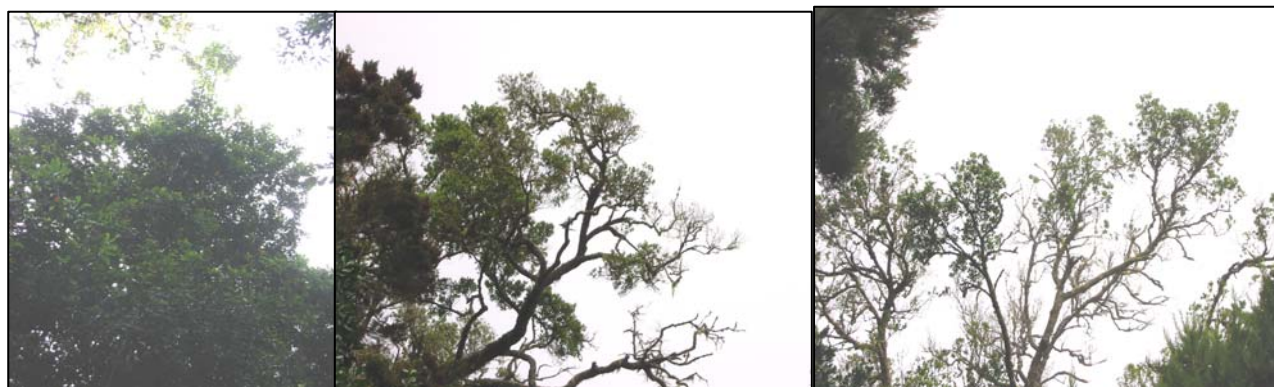
En la presente revisión, la parcela presenta un estado fitosanitario mediocre, con una defoliación media del 33,15% dentro por tanto de la escala de daños moderados, categoría en la que se han calificado el 45% de los pies, en lo que supone un empeoramiento con respecto al año pasado, con un incremento del parámetro de casi dos puntos porcentuales, inferior en todo caso al umbral de cinco que supondría una variación significativa en términos estadísticos, de acuerdo con la normativa europea en materia de redes forestales.

FIG 5: Defoliación. *Laurus azorica* 10%. *Myrica faya* 50% y 70%

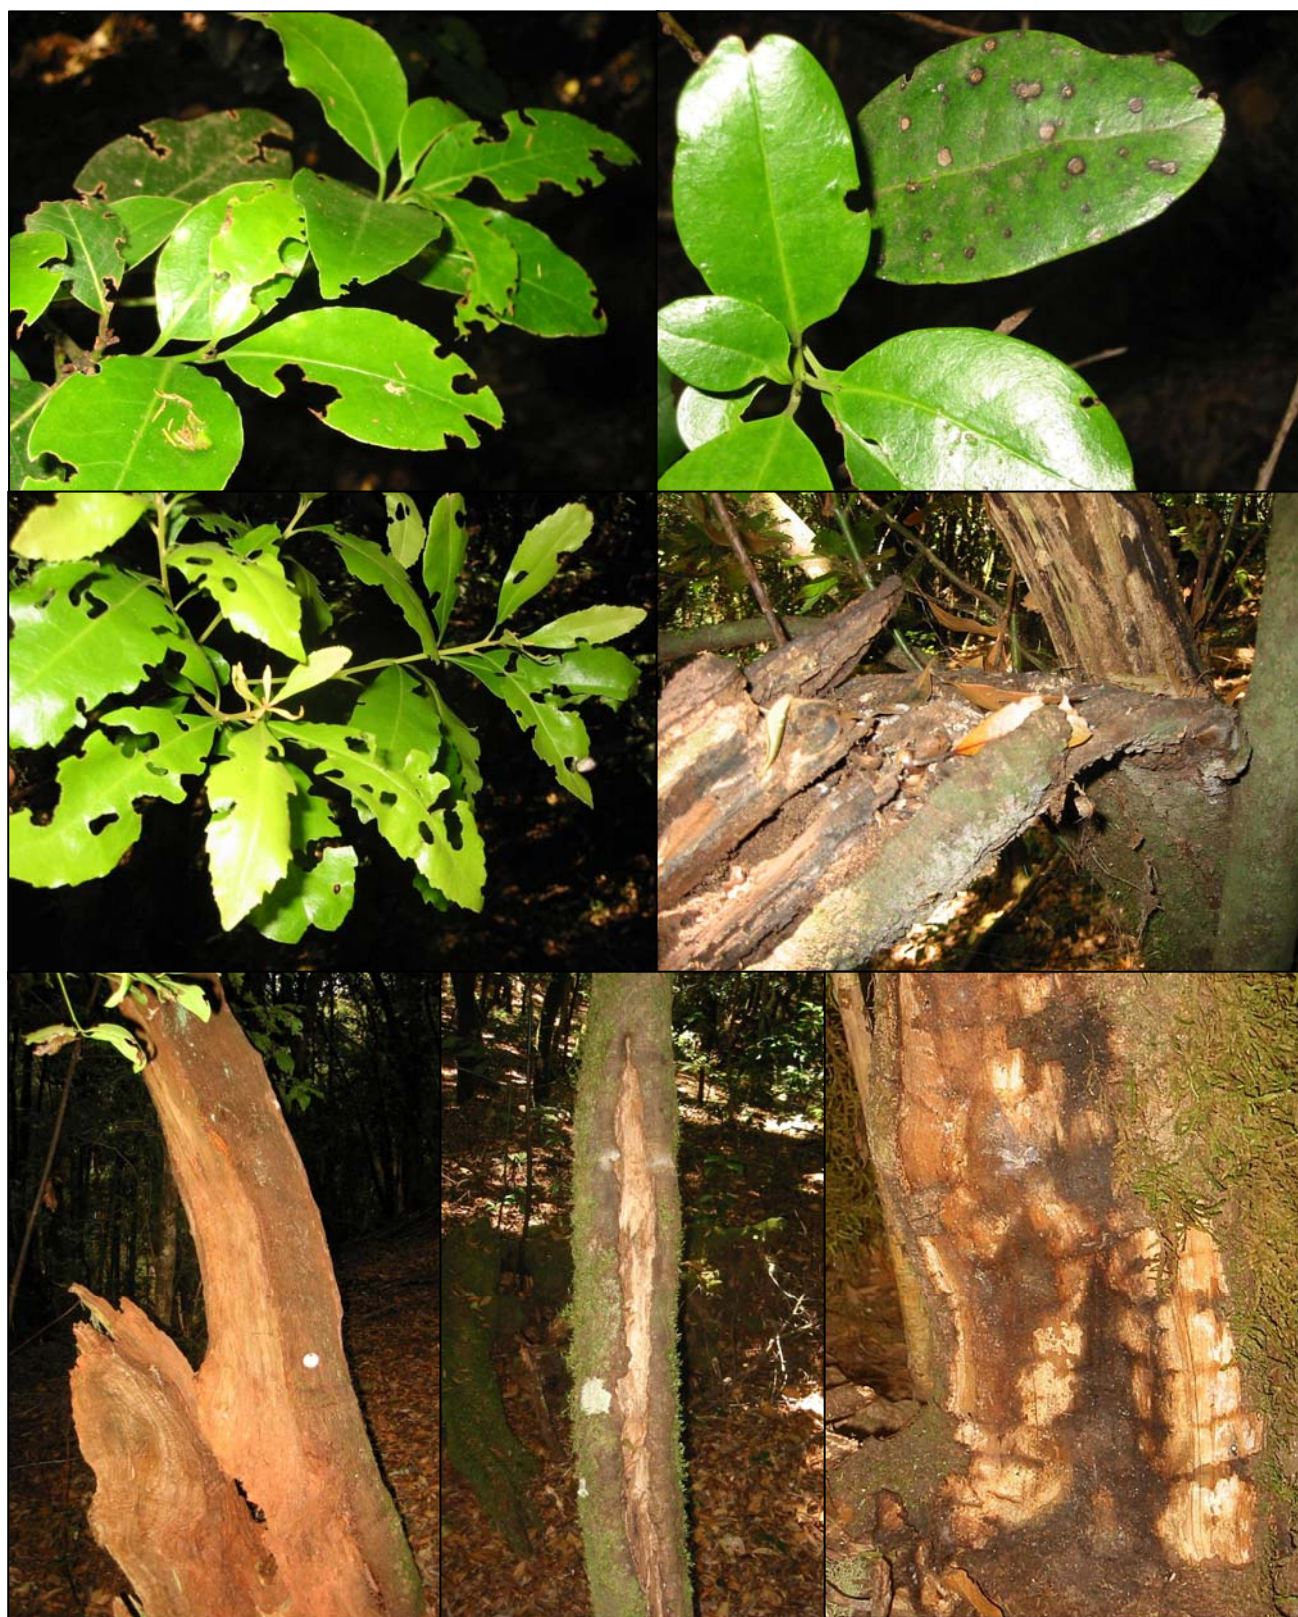
En cuanto al conjunto de agentes de daño identificados, destaca en primer lugar la aparición de **defoliadores sin identificar** en casi todos *Laurus azorica* observados, dando mordeduras y festoneados en el margen foliar, sin mayor importancia, sin ocasionar daños de importancia en el arbolado. Cabe hacer constar que dichos insectos no afectan a los ejemplares de *Erica arborea* acompañantes

En la presente revisión, se reduce la presencia de los **hongos de pudrición**, que pasan a afectar a algo menos de la quinta parte del arbolado, sin mayor significación fitosanitaria, actuando sobre pies de mayores dimensiones, en alguno de los cuales se registran defoliaciones graves, así como decoloraciones rojizas parciales en las hojas de los acebiños, especie ésta en la que se han observado un par de casos de hongos sobre el cuello de la raíz sobre ejemplares moribundos.

En los acebiños (*Ilex canariensis*) se apreciaron ligeras micosis foliares producidas por *Ceuthospora phacidioides* según identificación realizada por la U.D. de Patología Forestal de la E.U.I.T. Forestal de Madrid.

**FIG 6:** Mordeduras en *Ilex canariensis*. Hongo en *Ilex canariensis*. Mordeduras en *Myrica faya*. Hongo de pudrición en *Laurus azorica*. Hongo de pudrición en brezo. Hongo de pudrición en *Laurus azorica*. Hongo de raíz en acebiño.
