Proyecto Básico de rehabilitación del puente  
internacional en Irún  
(P.K. 20/929 de la línea Donostia – Hendaia de  
E.T.S.)

# Memoria

Julio 2024

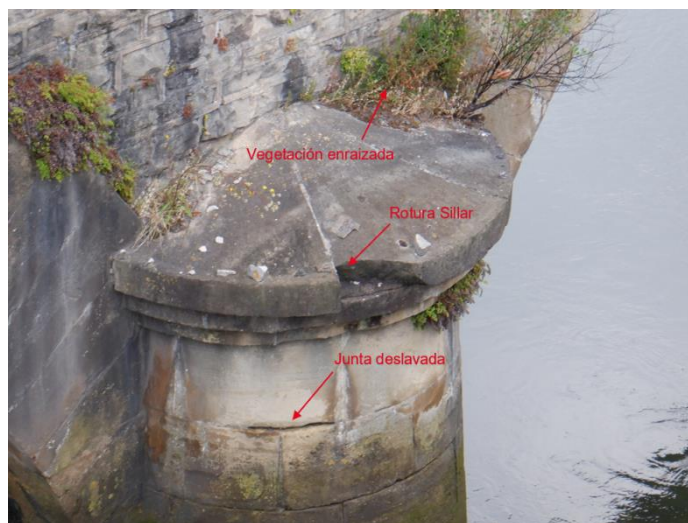
En los pilares se aprecian las mismas afecciones generales del puente (vegetación enraizada, verdín y humedades). En algunos puntos localizados, se ha podido observar el deslavado de juntas y la arenización de sillares, así como alguna rotura estética de sillar. Además de estos daños superficiales, no se encuentran patologías que indiquen deterioro severo o que puedan comprometer su capacidad estructural.

Figura 32. Afecciones pilares

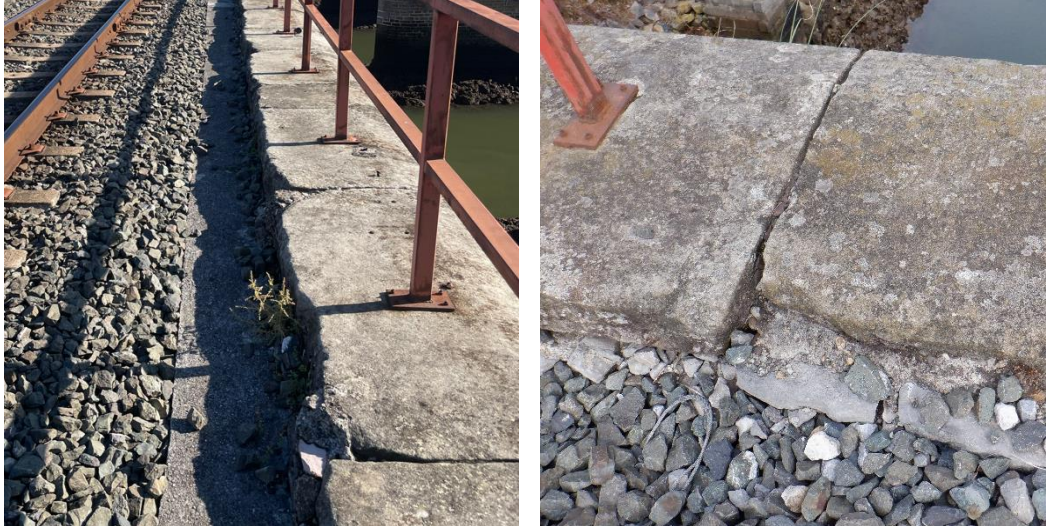
Por un lado, se encuentran las impostas pétreas que se ubican sobre los tímpanos. Algunas de ellas se encuentran quebradas, probablemente debido a trabajos sobre la vía: modificaciones de catenaria, cambios en balasto, ejecución del dado de comunicaciones...

*Figura 35. Daños en impostas*

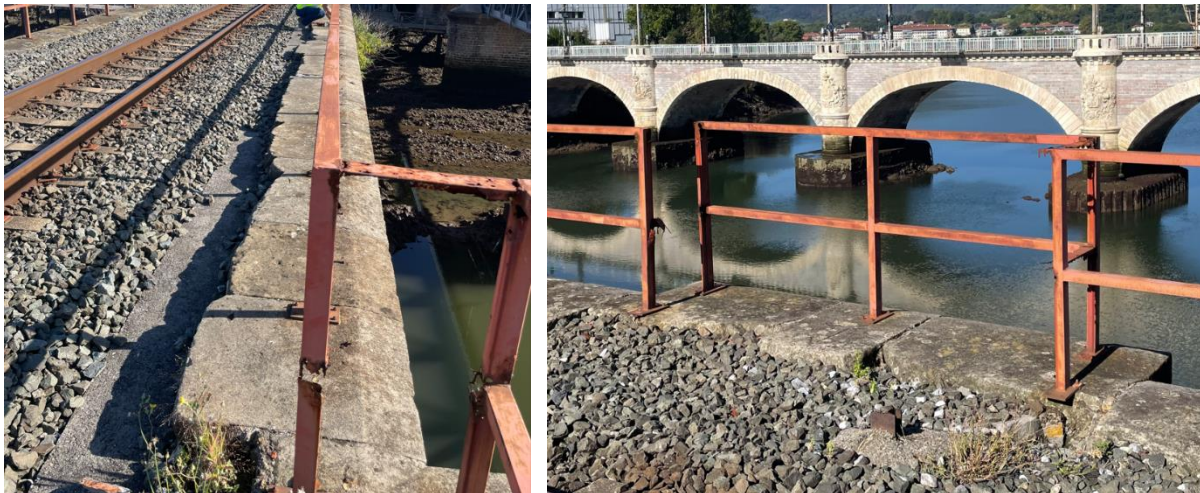
Por otra parte, las barandillas se encuentran en un estado de oxidación avanzado, habiéndose perdido la sección completa de los perfiles metálicos en varias partes de la misma. Este elemento es de gran importancia para la seguridad de los operarios, por lo que se cree necesaria su reposición.

*Figura 36. Daños en barandillas debidos a la oxidación del acero*

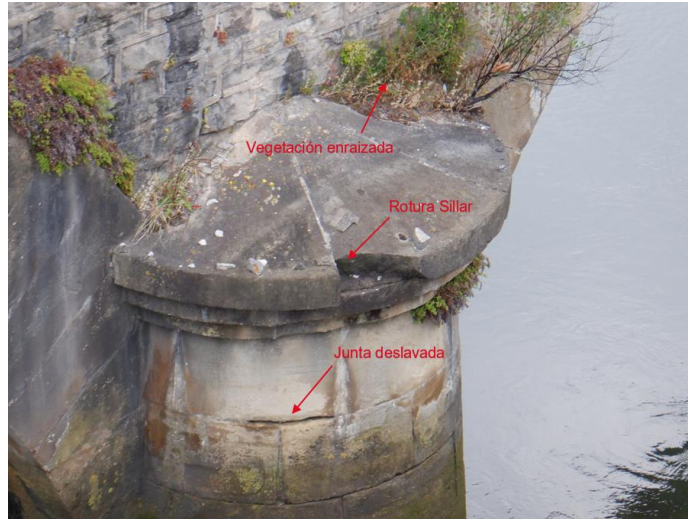
En los pilares se aprecian las mismas afecciones generales del puente (vegetación enraizada, verdín y humedades). En algunos puntos localizados, se ha podido observar el deslavado de juntas y la arenización de sillares, así como alguna rotura estética de sillar. Además de estos daños superficiales, no se encuentran patologías que indiquen deterioro severo o que puedan comprometer su capacidad estructural.

Figura 28. Afecciones pilares

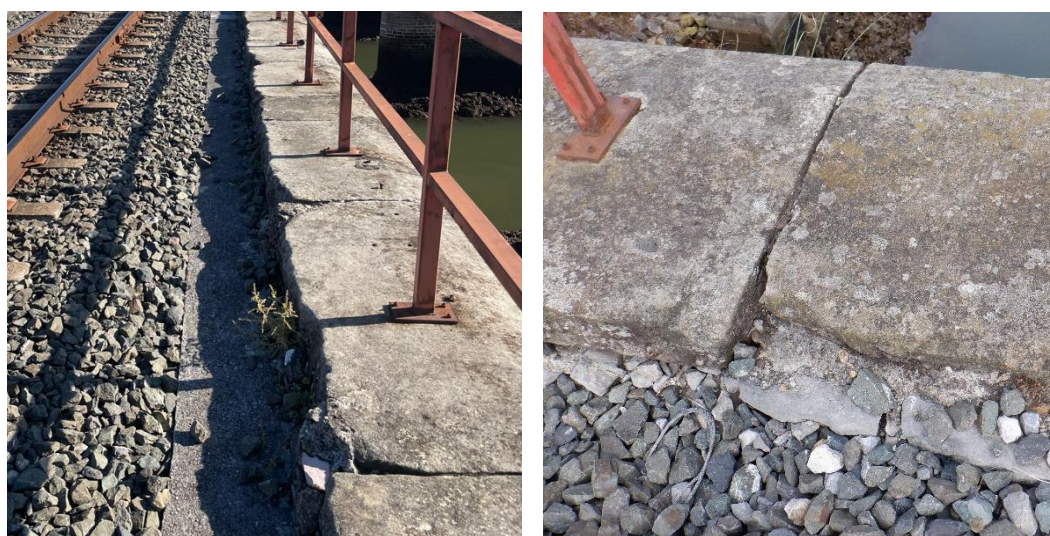
Por un lado, se encuentran las impostas pétreas que se ubican sobre los tímpanos. Algunas de ellas se encuentran quebradas, probablemente debido a trabajos sobre la vía: modificaciones de catenaria, cambios en balasto, ejecución del dado de comunicaciones...

Figura 31. Daños en impostas

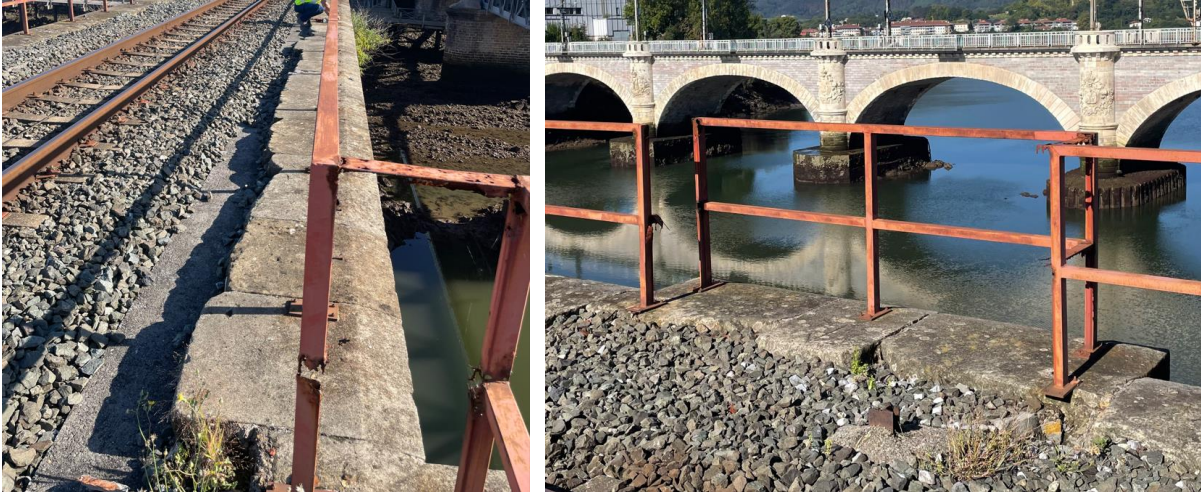
Por otra parte, las barandillas se encuentran en un estado de oxidación avanzado, habiéndose perdido la sección completa de los perfiles metálicos en varias partes de la misma. Este elemento es de gran importancia para la seguridad de los operarios, por lo que se cree necesaria su reposición.

Figura 32. Daños en barandillas debidos a la oxidación del acero

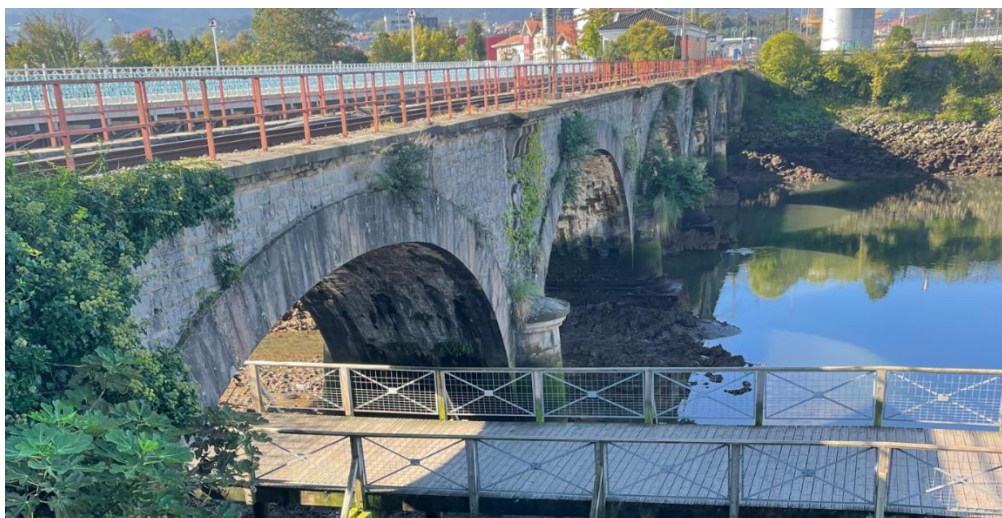
En cuanto a la vegetación, la zona directamente afectada por el proyecto está prácticamente desprovista de vegetación vascular, con la excepción de algunas especies ruderales, carentes de interés botánico, que colonizan las grietas y fisuras del puente.

*Figura 33. Presencia de vegetación ruderal en las grietas y fisuras del puente*

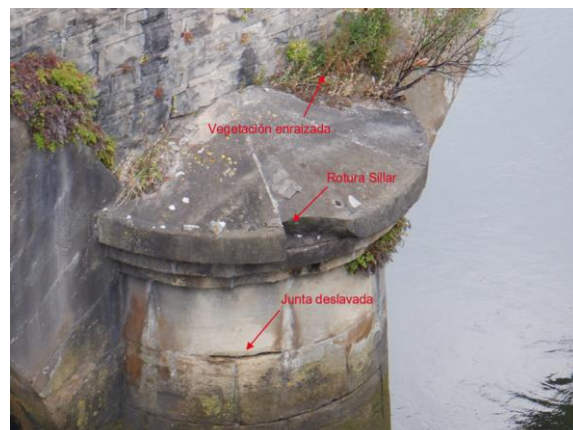
En los pilares se aprecian las mismas afecciones generales del puente (vegetación enraizada, verdín y humedades). En algunos puntos localizados, se ha podido observar el deslavado de juntas y la arenización de sillares, así como alguna rotura estética de sillar. Además de estos daños superficiales, no se encuentran patologías que indiquen deterioro severo o que puedan comprometer su capacidad estructural.

Figura 23. Afecciones pilares

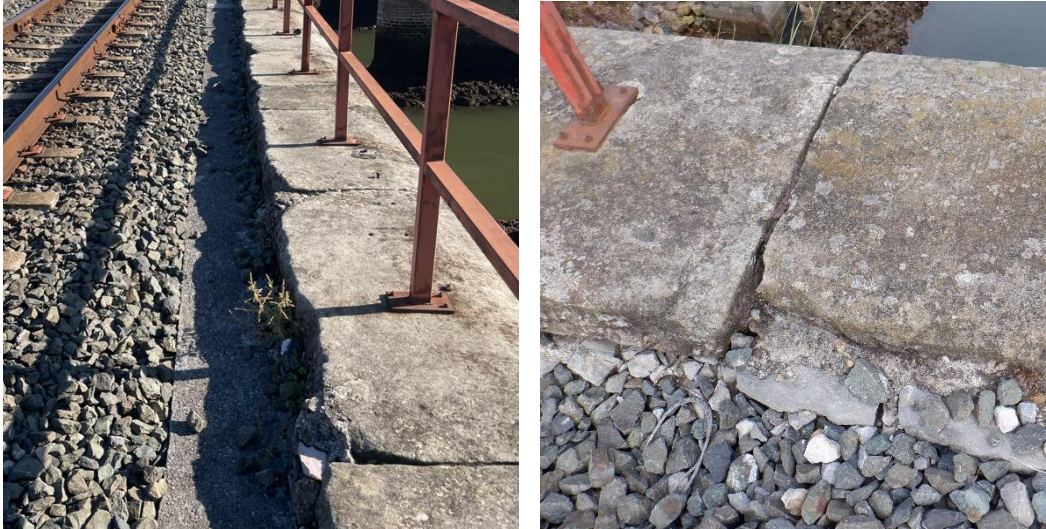
Por un lado, se encuentran las impostas pétreas que se ubican sobre los tímpanos. Algunas de ellas se encuentran quebradas, probablemente debido a trabajos sobre la vía: modificaciones de catenaria, cambios en balasto, ejecución del dado de comunicaciones...

Figura 26. Daños en impostas

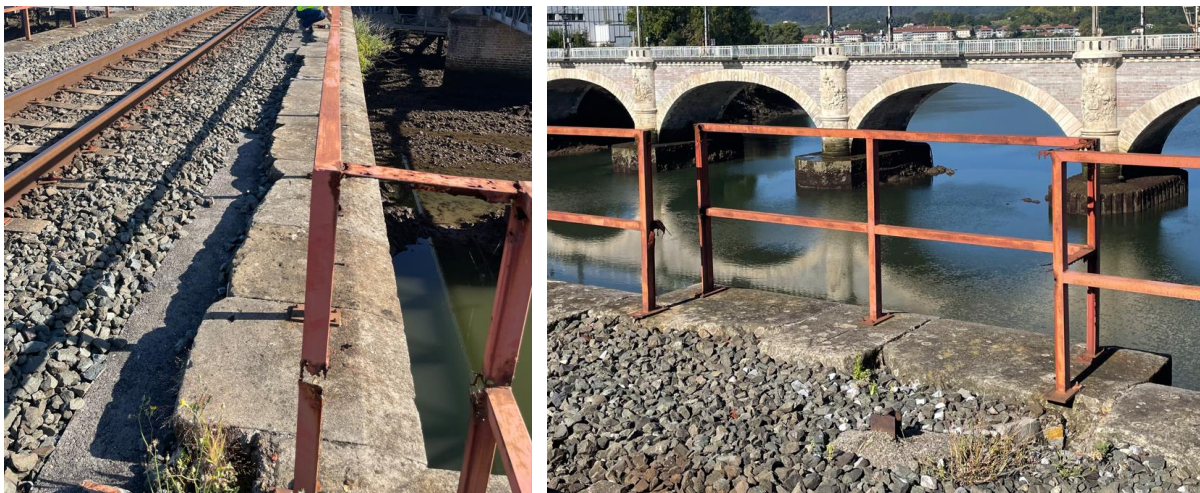
Por otra parte, las barandillas se encuentran en un estado de oxidación avanzado, habiéndose perdido la sección completa de los perfiles metálicos en varias partes de la misma.

Figura 27. Daños en barandillas debidos a la oxidación del acero

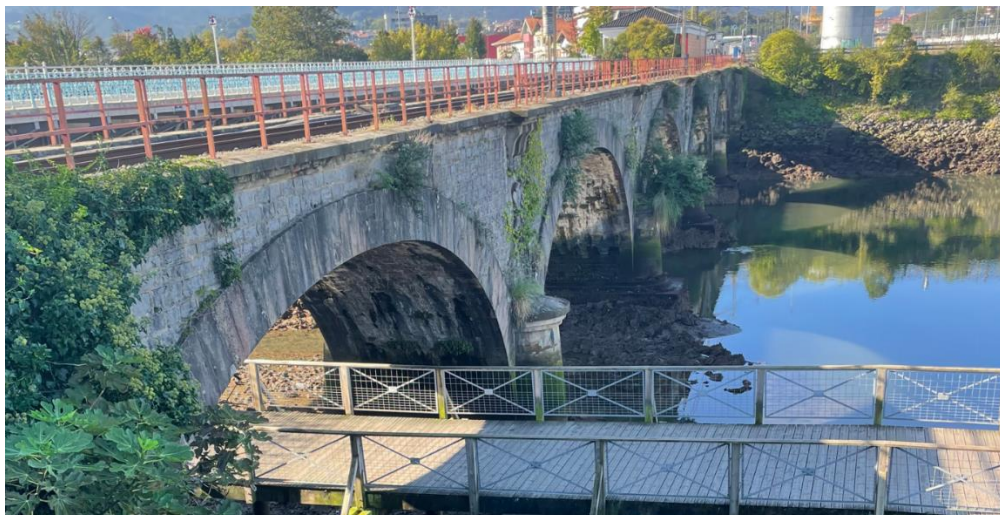
En cuanto a la vegetación, la zona directamente afectada por el proyecto está prácticamente desprovista de vegetación vascular, con la excepción de algunas especies ruderales, carentes de interés botánico, que colonizan las grietas y fisuras del puente.

Figura 44. Presencia de vegetación ruderal en las grietas y fisuras del puente

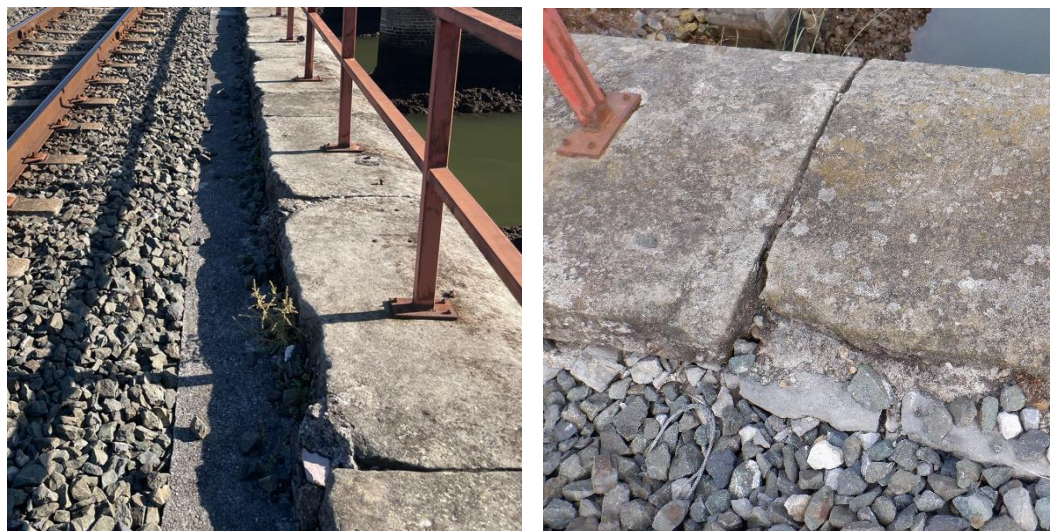
Por un lado, se encuentran las impostas pétreas que se ubican sobre los tímpanos. Algunas de ellas se encuentran quebradas, probablemente debido a trabajos sobre la vía: modificaciones de catenaria, cambios en balasto...

Figura 14. Daños en impostas

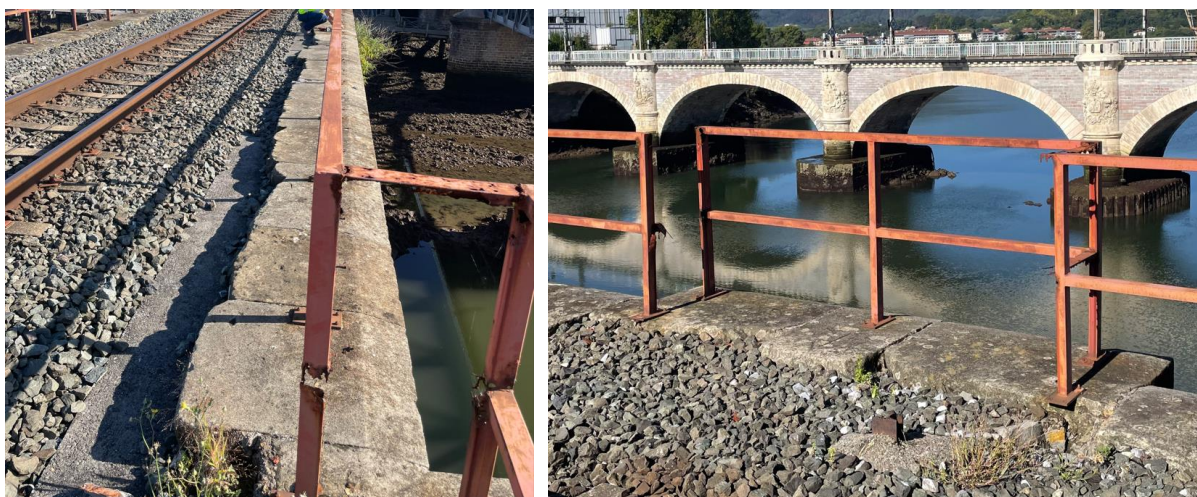
Por otra parte, las barandillas se encuentran en un estado de oxidación avanzado, habiéndose perdido la sección completa de los perfiles metálicos en varias partes de la misma. Este elemento es de gran importancia para la seguridad de los operarios, por lo que se cree necesaria su reposición.

Figura 15. Daños en barandillas debidos a la oxidación del acero
