**Código: 11-0819**

**Título: REPERFILADO DE ARENA EN LA PLAYA DE LA BARROSA.**

**Situación: Chiclana de la Fra.**

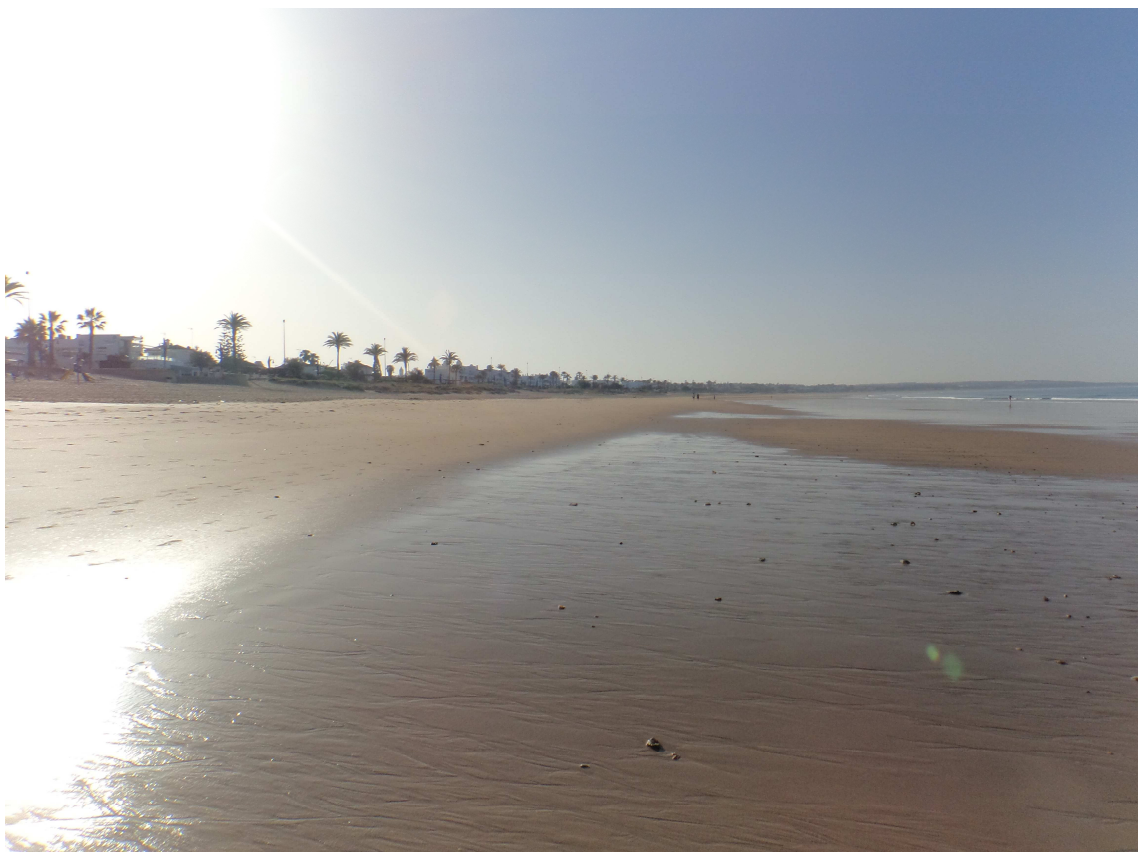
## ANTES:

La playa de la Barrosa presenta una descompensación en su perfil transversal, creando puntos bajos y altos en playa seca, que afectan a la uniformidad del perfil que debe presentar la playa de cara a la temporada estival. Esta situación se manifiesta en la zona urbana del paseo marítimo, que es la de mayor afluencia de usuarios de la población.
