# **Informe mensual de seguimiento del Plan de Vigilancia Ambiental de la obra Estabilización del sistema de playas Magdalena-Peligros (TM Santander, Cantabria)**

**Febrero 2018**

### Periodo: 01-02-2018 a 28-02-2018

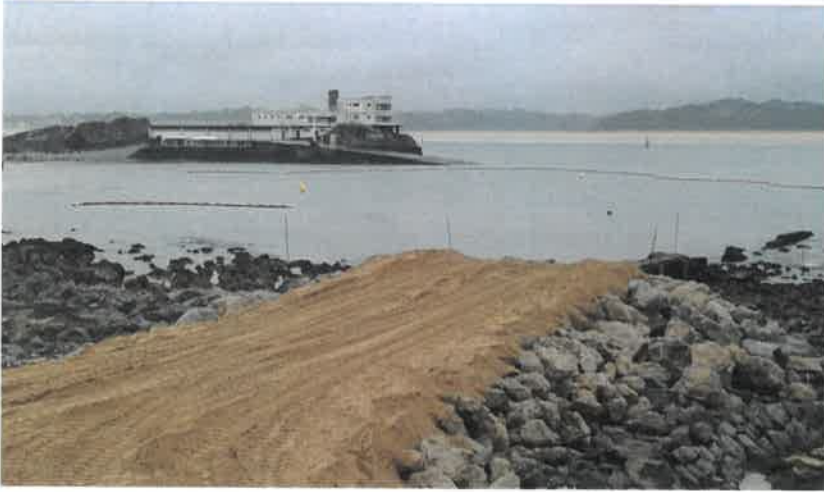
Esta primera configuración (croquis adjunto en Anexo 2) no funciona, ya que el viernes 16-02-2018 aparecen rotas las barreras, se debe a que todo el tramo de barrera que queda posado en tierra en bajamar (donde además hay una zona de rocas que hace que se queden enganchadas) ejerce mucha fuerza según va bajando o subiendo la marea y provoca que haya muchas tensiones en los tramos de unión de barreras y que éstos finalmente se rompan.

Foto 1 tomada 19-02-2018 barreras rotas fuera de los márgenes marcados por las boyas

A fecha 19-02-2018 se modifica la configuración anterior (croquis adjunto en Anexo 2). Se opta por colocar el último tramo de barrera hasta donde llegue la bajamar, pues la barrera funciona mejor siempre que esté en el agua. Se hace esta modificación y aún así se comprueba en el mismo día que tampoco funciona: debido a las fuertes corrientes existentes en la zona de obra, éstas arrastran las barreras llevándolas fuera de la boya de señalización de la obra (por uno de los lados) acercándolas en exceso al espigón (por el otro lado). Ello a pesar de que cada tramo intermedio de barrera está lastrado con dos muertos en cada extremo de unos 450kg cada uno. La opción tampoco consiste en lastrar más los tramos, puesto que entonces lo que sucedería es que volverían a romperse las barreras.

A fecha 20-02-2018 se vuelve a modificar la configuración (croquis adjunto en anexo 2). Como ya se ha visto que no es factible el colocar las barreras tal y como se ha planteado (intentando "abrazar" y rodear en todo lo posible al espigón) se opta por colocar unos 250 m de forma lineal por dentro de las boyas, de modo que NO queden perpendiculares a la corriente en la zona.

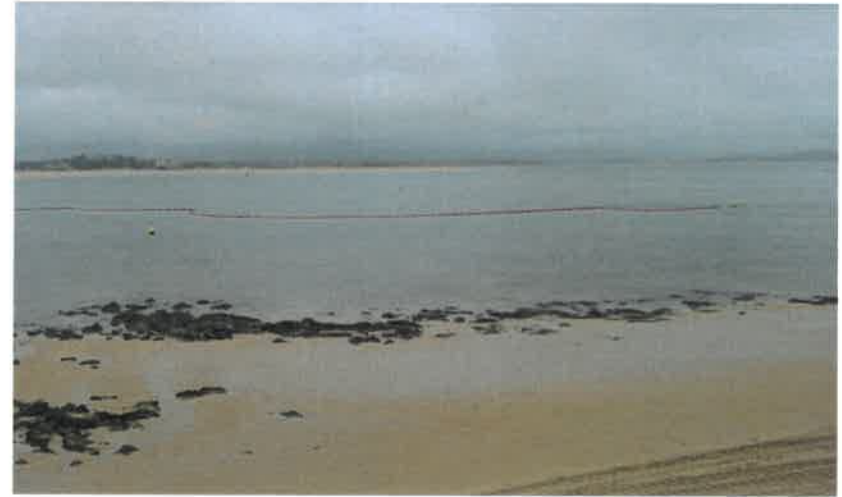
Foto 2 tomada 19-02-2018 barreras fuera de los márgenes marcados por las boyas

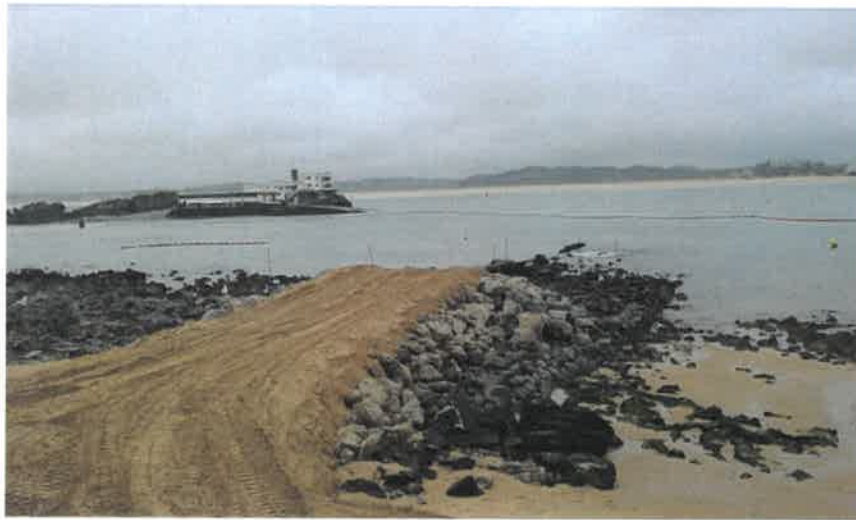
Foto 3 tomada 19-02-2018 Vista general

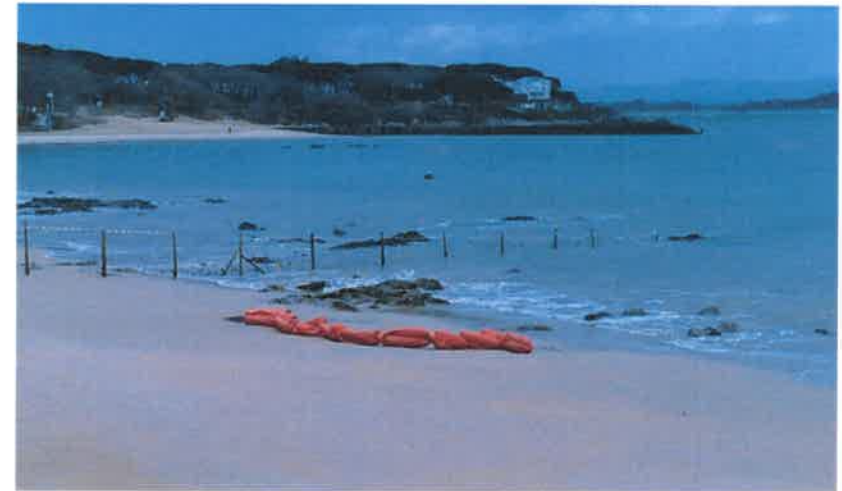
Foto 4 tomada 21-02-2018 fragmento de barrera

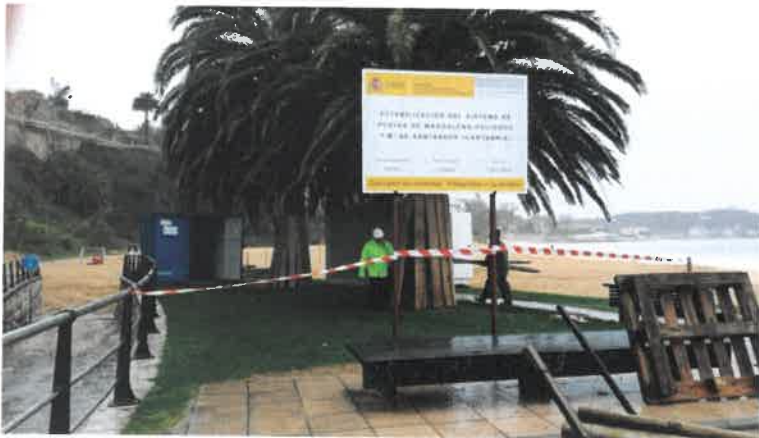
Foto 5. Palmeras protegidas
