Informe mensual de seguimiento del Plan de Vigilancia Ambiental de la obra Estabilización del sistema de playas Magdalena-Peligros (TM Santander, Cantabria)

Junio 2018

Periodo: 28/05/2018 a 22/06/2018

Anexo1: Checklist final fase ejecución 18/06/2018

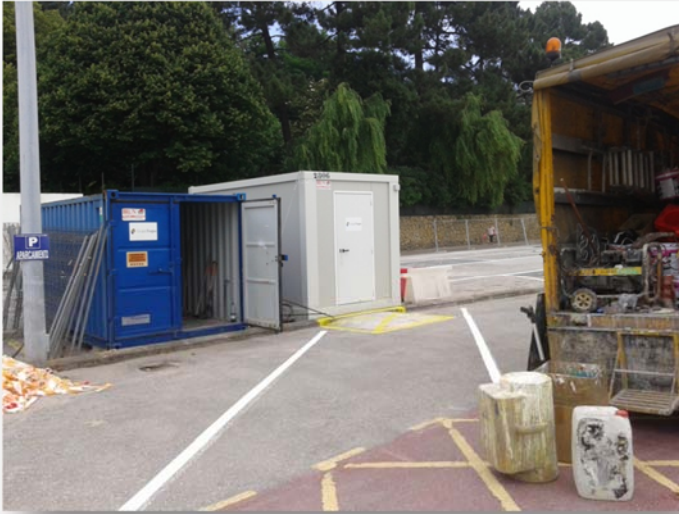
Fotografía nº1 Elementos auxiliares de obra aun en su lugar. Se están vaciando para su retirada en los próximos días.

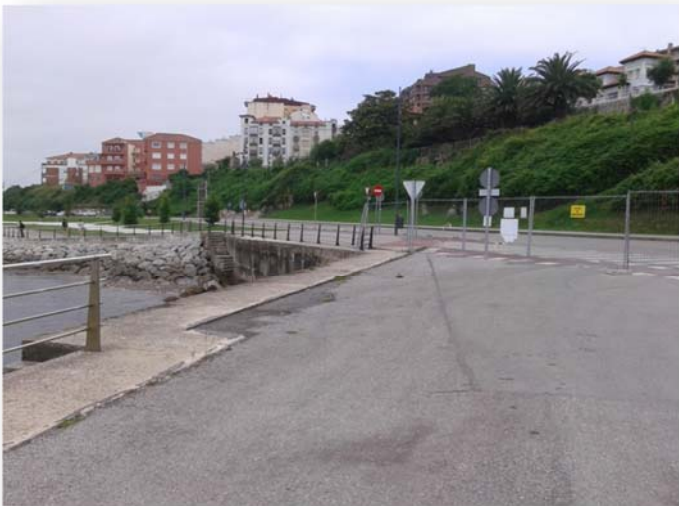
Fotografía nº2 se ha retirado la garita de entrada pero el vallado permanece

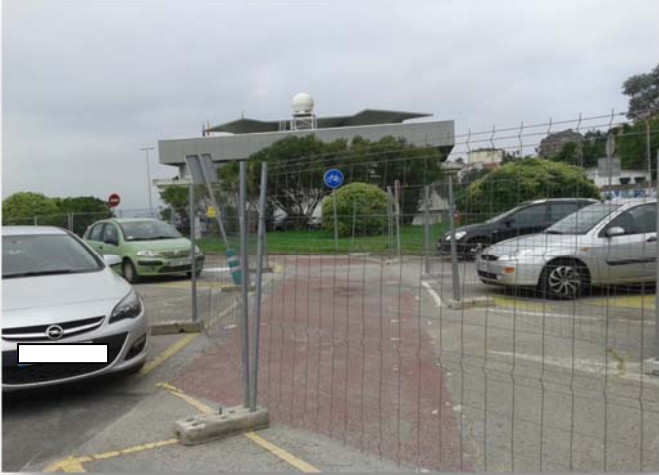
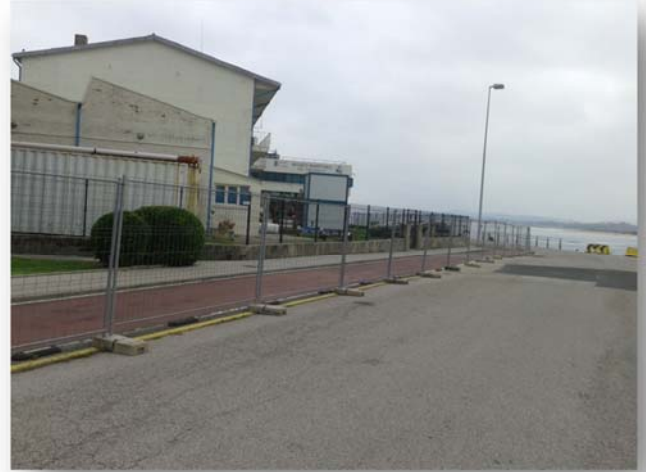
Fotografías n°3 y n°4. Vallado perimetral de la obra se mantiene

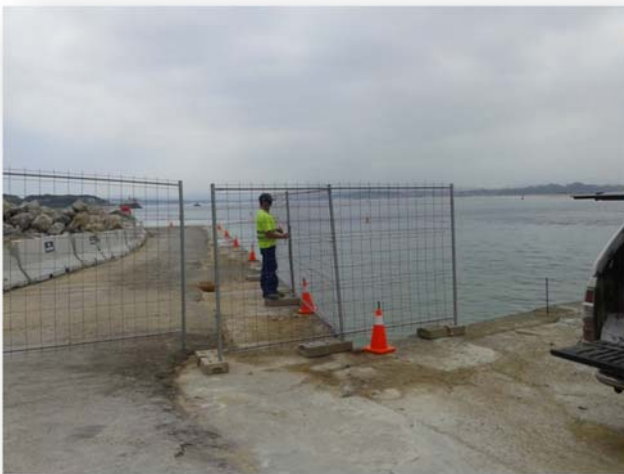
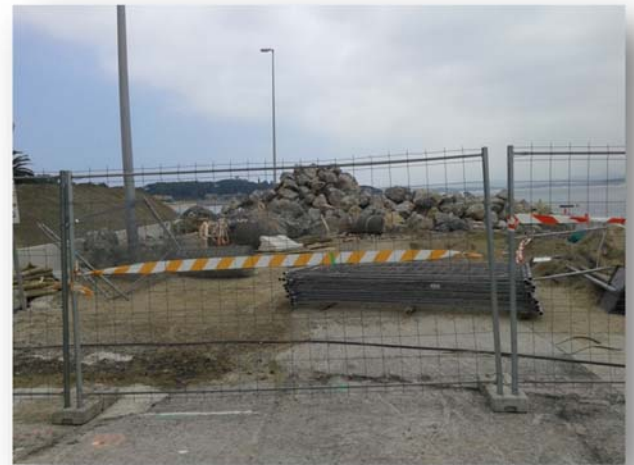
Fotografías n°5 y n°6. Se empieza a vallar el acopio en la zona aglomerada

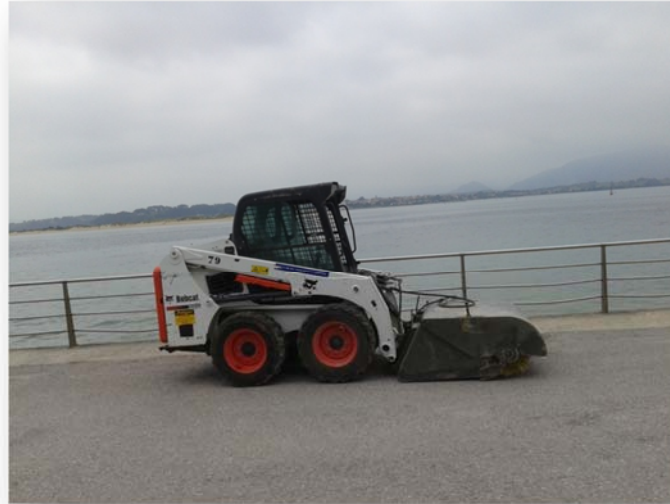
Fotografía nº7. Máquina barredora para trabajos de acondicionamiento

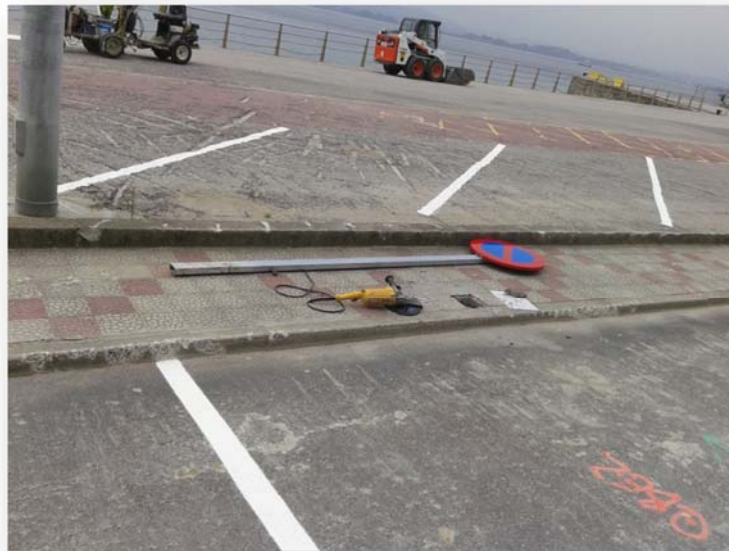
Fotografía nº8. Parte de la señalización horizontal realizada

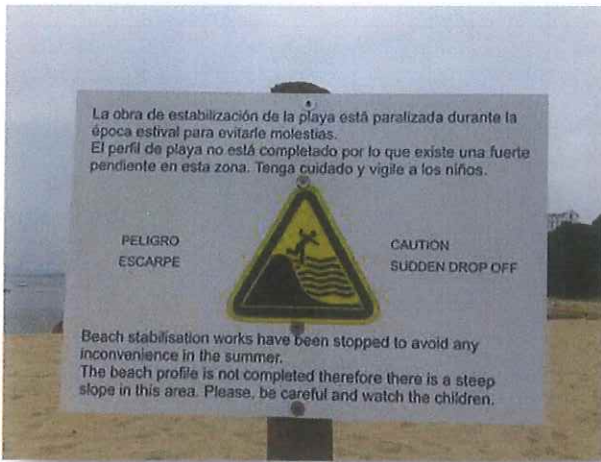
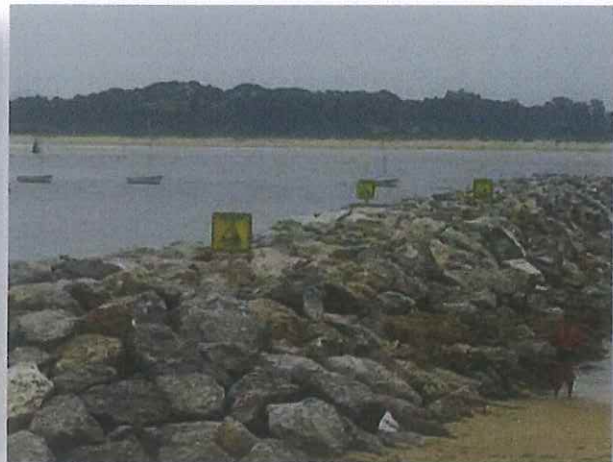
Fotografías nº9 y nº10. Señalización instalada en el espigón y zona aledaña

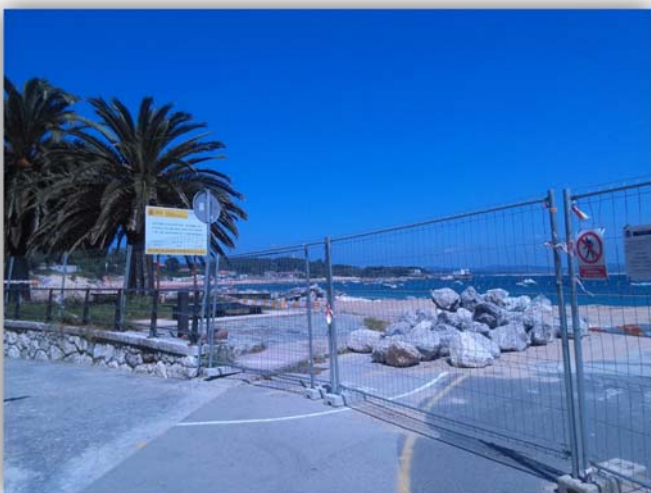
- **Pregunta 11:** medidas de protección sobre el medio edáfico Área ocupada, jalonamiento. Queda comprobado que la ocupación del suelo es la estrictamente necesaria y la autorizada por Dirección de Obra. En la zona pavimentada se destina un lugar para los acopios de todo uno y escollera de 350kg tal y como muestran las fotografías nº1 , nº2 y nº3 Ambas zonas perfectamente jalonadas y señalizadas.

Fotografía nº1 Vallado de acopios en pavimento, zona peatonal

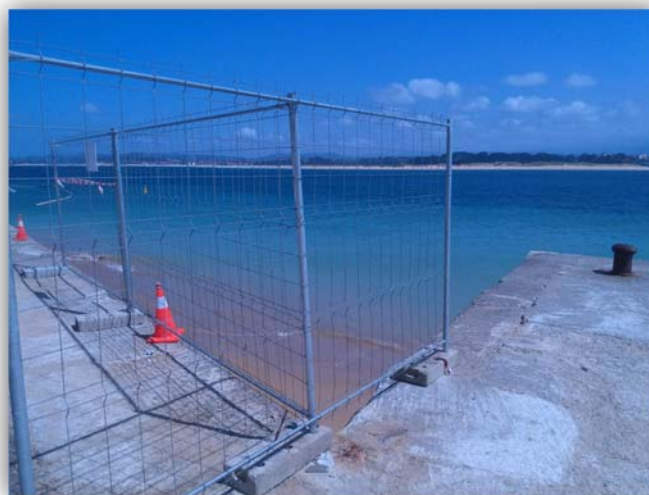
Fotografía nº2 Vallado de acopios en pavimento, zona tránsito de vehículos

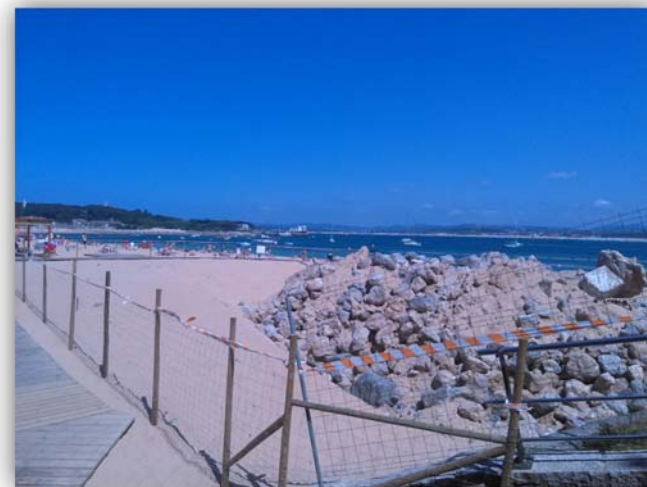
Fotografía nº3. Vallado de acopios en playa

Con la fotografía nº3 se ilustra también es grado de consecución de la pregunta nº24: medios de contención.

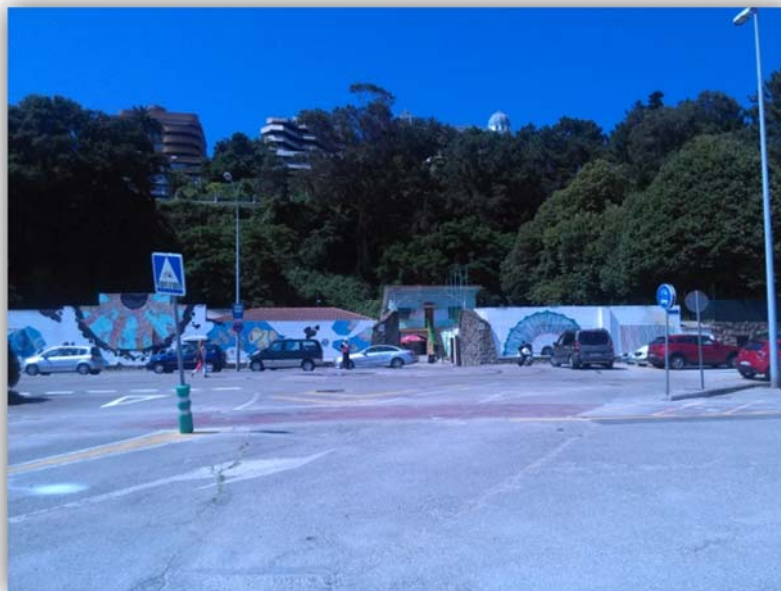
En relación a este punto se han retirado todas las vallas que cerraban el límite de obra y el tráfico se ha restablecido en toda la zona como se muestra en la fotografía n°4

Fotografía n°4 Vellido retirado y tráfico restablecido

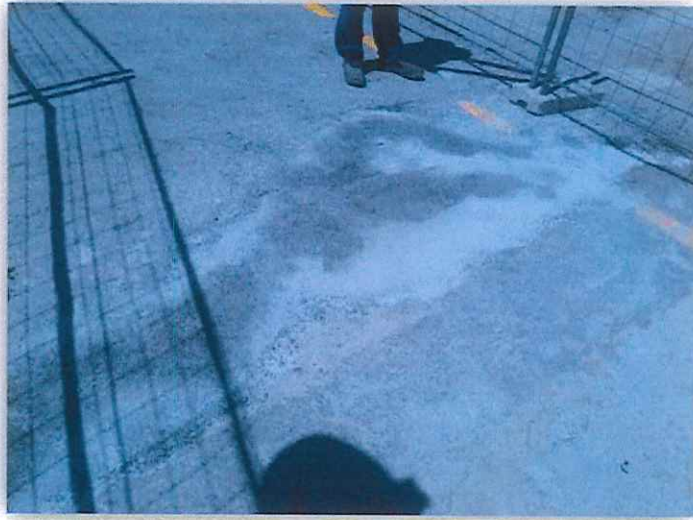
- **Preguntas 12, 13, 14 y 15:** medidas de protección sobre el medio edáfico: elementos auxiliares, punto limpio, caseta de residuos, aseos. Todos ellos retirados así como las estructuras que los complementaban. Se ha parcheado parte del asfalto que coincidía con el carril bici (fotografía n°5) y se ha retirado la rampa que daba acceso a la caseta de obra (fotografía n°6)

Fotografía n°5. Parche en el pavimento, zona carril bici

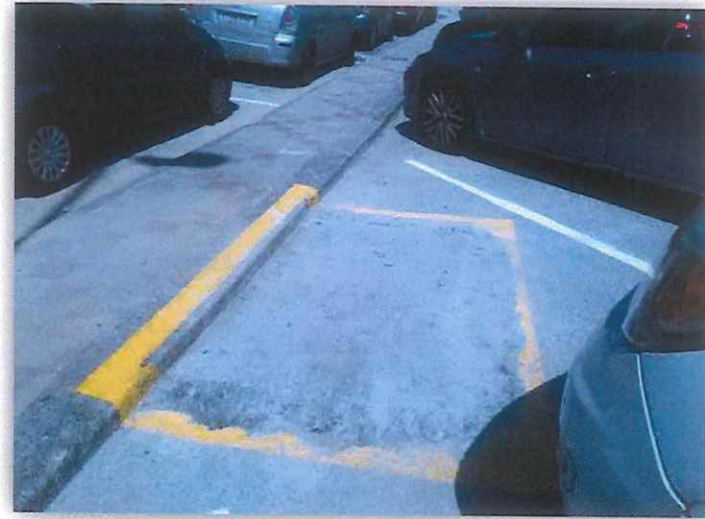
Fotografía n°6. Rampa de acceso a la caseta de obra retirada
