PROYECTO BÁSICO de:

REHABILITACIÓN DE LA ISLA DE SAN PEDRUCO, NOJA

PROMOTOR: AYUNTAMIENTO DE NOJA

ARQUITECTA: Mar Martínez Díez, colegiada nº 517 del C.O.A.Cantabria

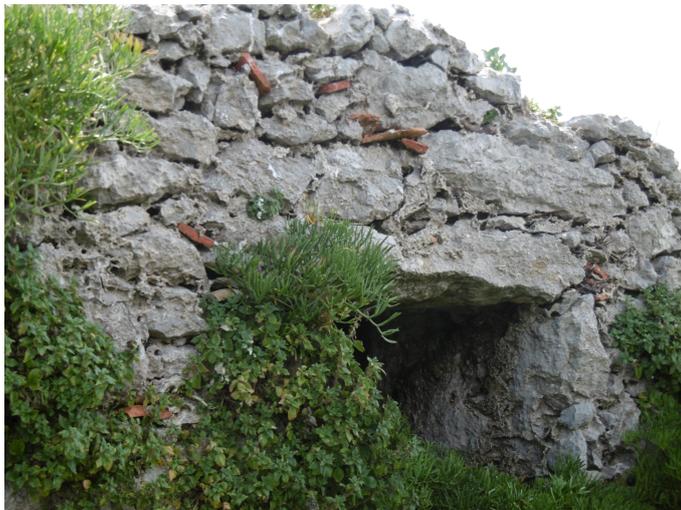
3. Degradación por humedad y erosión

Existencia de erosión sobre todo en las piezas de cornisa y en algunas esquinas.

Además, la presencia continuada de humedad ha provocado lesiones en el conjunto de la edificación de cierta relevancia importancia pero que, salvo existencia de males mayores ocultos, parecen poder ser reparadas.

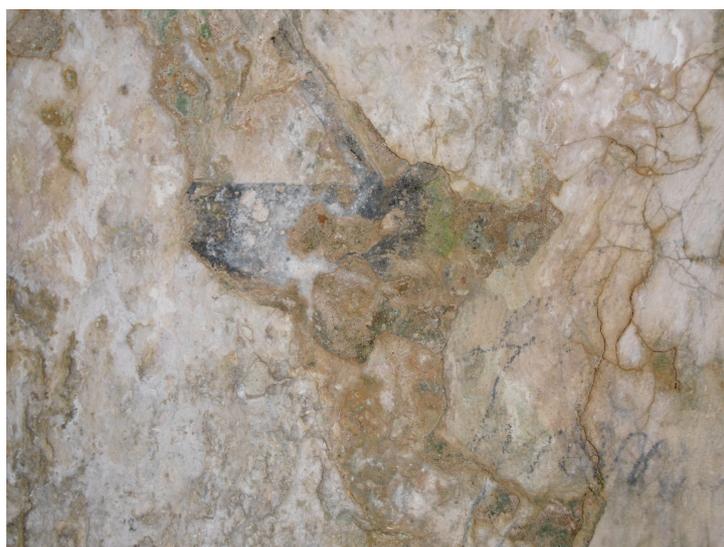
4. Deterioro revestimiento interior

El contenido salino de la humedad produce una formación de cristales que alteran el revestimiento de forma visible al exterior y provocando fisuras y grietas cuando se introducen en el interior de los muros.

Se han encontrado bajo el mortero de cal posibles restos de pintura mural. El equipo de arqueólogos ha señalado la necesidad de un estudio de expertos en restauración de pintura mural.

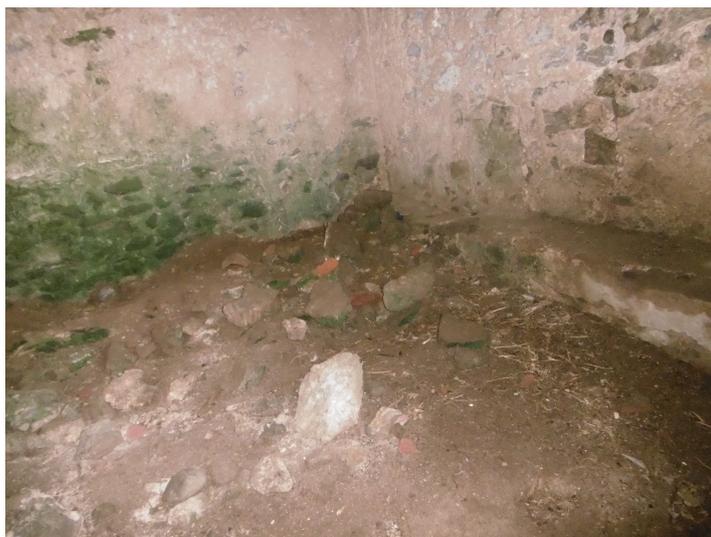
Parece poder interpretarse restos de un plinto sobre el que se encontraba el altar.

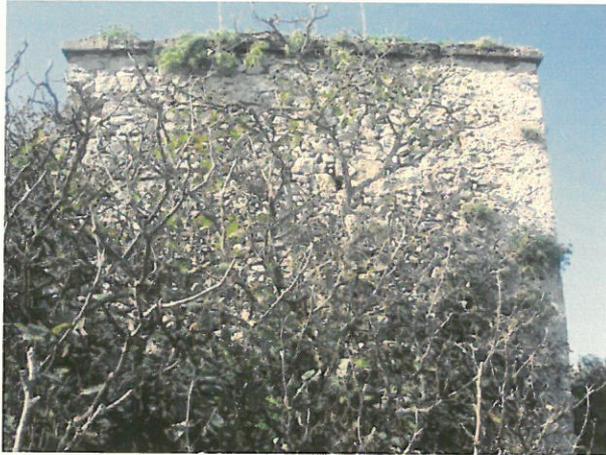
- Excreción de ácidos orgánicos resultantes de su actividad vital,
- Mecánicamente, por la penetración del rizoide y la alternancia de expansiones y contracciones ya citadas, en colaboración con el agua.

Pudo comprobarse que el deterioro ocasionado por las plantas superiores (higueras) es grande, pudiendo ser con el paso del tiempo aun mayor, ya que las raíces de dichos árboles, están en la misma base de la ermita.

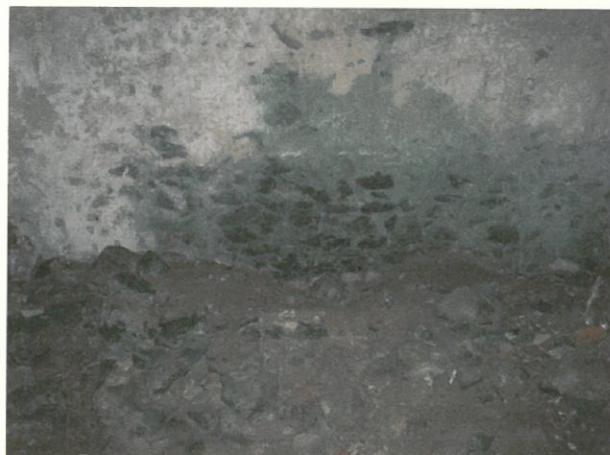
Por otra parte, las aves afectan con su recurrente presencia lugares protegidos de salientes, cornisas, huecos, interior de la ermita, etc. Con todo, es evidente la profusión de elementos muy propicios para ofrecer refugio; la acumulación de detritus está presente en todo el edificio, tanto en el interior como en el exterior.

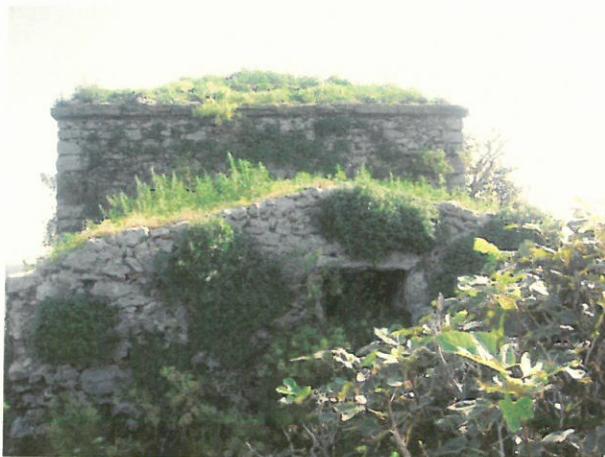
Los órganos vegetales presentes, plantas superiores, tales como higueras, líquenes, musgo, etc. favorecen la disgregación de la piedra y el mortero, y favorecen la retención de humedad.

Fotografía en la que se puede observar la coexistencia de microorganismos y vegetales superiores, en zonas de los paramentos propicias para la retención y acumulación de agua.

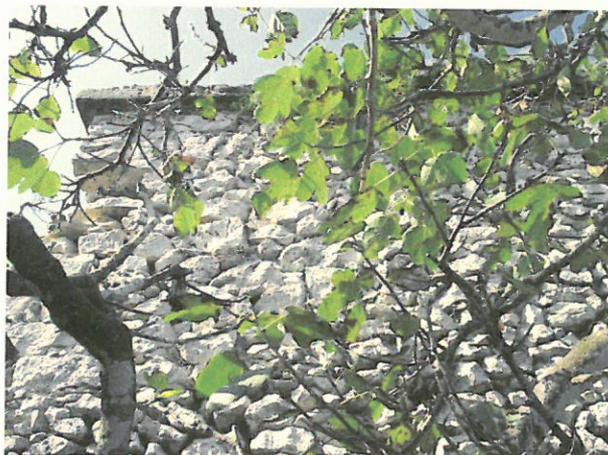
Se observa una pérdida generalizada de materia así como grietas y fisuras. Las zonas en las que la pérdida es más importante se sitúan en la entrada de la ermita, aleros, ventanas, cubierta y en la unión de las paredes Este y Sur.

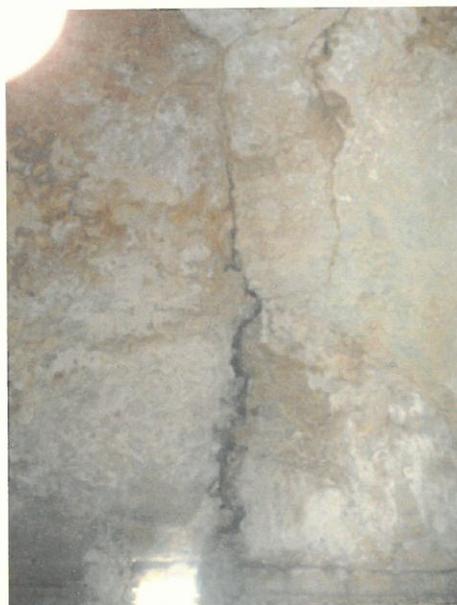
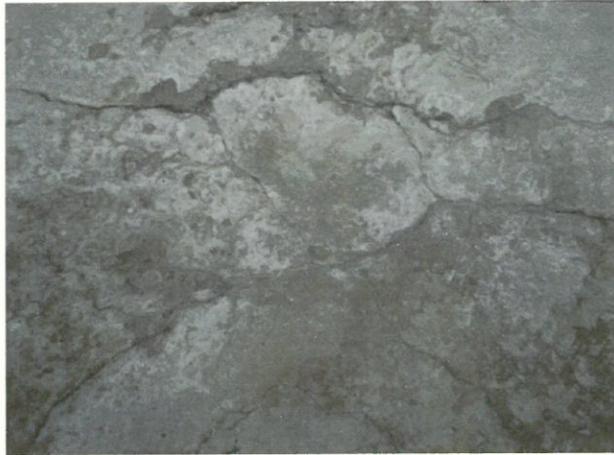
-Grietas y fisuras en el interior, las grietas pueden deberse a multitud de causas y factores, también constituyen la manifestación de algún defecto en el edificio. Entre estos factores pueden estar: los movimientos que haya podido sufrir la estructura, humedades, etc.

En este caso, las grietas nos permiten deducir, sin posibilidad de error, que nos encontramos ante humedades no resueltas en cubiertas y muros.

En el interior del edificio existen craquelaciones con carácter general, fisuras, grietas. La mala evacuación de las aguas ha ocasionado acumulaciones de humedades localizadas con infiltraciones en el interior. Los morteros también se presentan muy degradados .

Tanto la bóveda de cañón como la de arista se ven afectadas por dicha degradación.

Se tomarán las medidas de prevención adecuadas para evitar el daño y que este se repita.

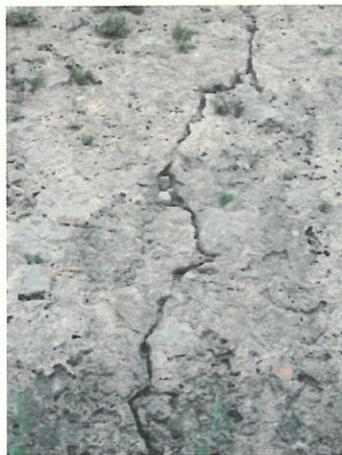
- Grietas y fisuras en el exterior, se pueden observar múltiples fisuras en todas las paredes de la ermita, concentrándose principalmente en la fachada Este, donde se puede apreciar una grieta longitudinal que ha producido pérdida de mortero y piedra, y que incluso se ve reflejada en el interior.

Esta patología es el resultado de varios factores relacionados con la acción de agentes físicos, afectando a la cubierta y provocando la filtración de humedades.

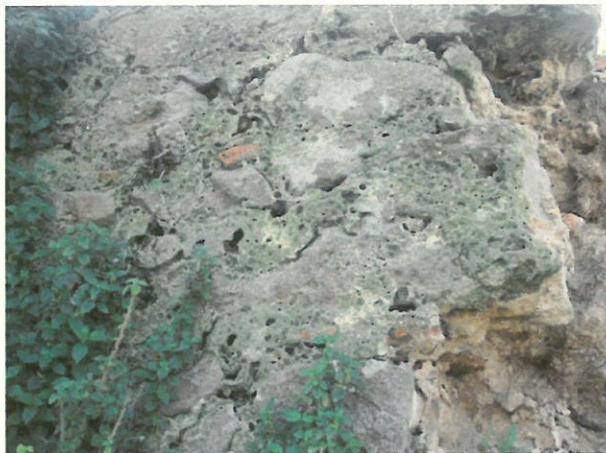
Rejunteo. Gran cantidad de juntas estan expuestas y por ello penetra el agua al paramento, lo cual propicia la retención de humedad, permitiendo a su vez el crecimiento de plantas, microorganismos, desagregación, migración de sales etc. Esta lesión afecta, de forma notable, a elementos como cornisas y vierteaguas.

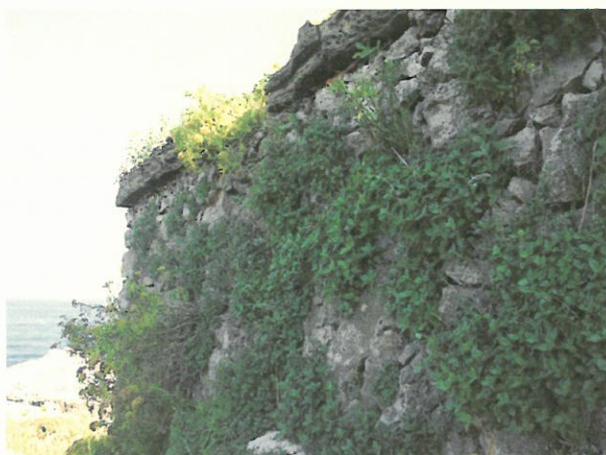
La cornisa que bordea la cubierta se encuentra incompleta ya que faltan varias de las piezas de piedra arenisca que la componían.

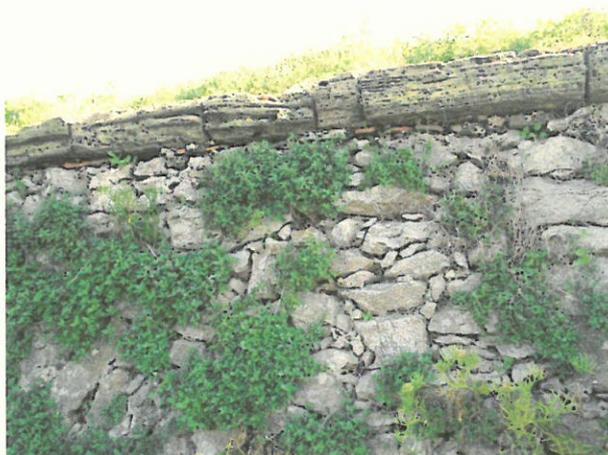
La cornisa de la ermita está construida con sillares de arenisca que se encuentran seriamente afectadas por esta degradación.

Debido al estado de disgregación que presentan algunas de las piedras, sobre todo las constituyentes de la cornisa, sería conveniente la aplicación de un producto consolidante en base silícea, tipo Estel. Estos productos contienen un monómero (precursor de sílice) de baja viscosidad, que es capaz de introducirse en el interior de los poros de los materiales de construcción deteriorados y polimerizar en el interior de la piedra, devolviéndole su estructura y consistencia original.

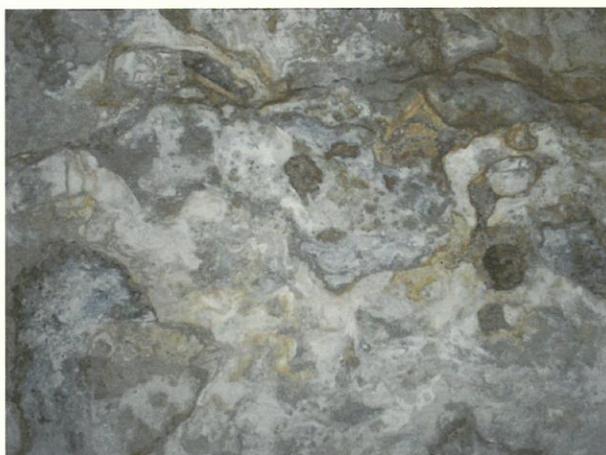
En este caso es la acción del mar, el viento, las precipitaciones, y las diferentes formas en que la humedad penetra en el interior de la ermita lo que ha originado la gran presencia de sales con la consiguiente pérdida de mortero.

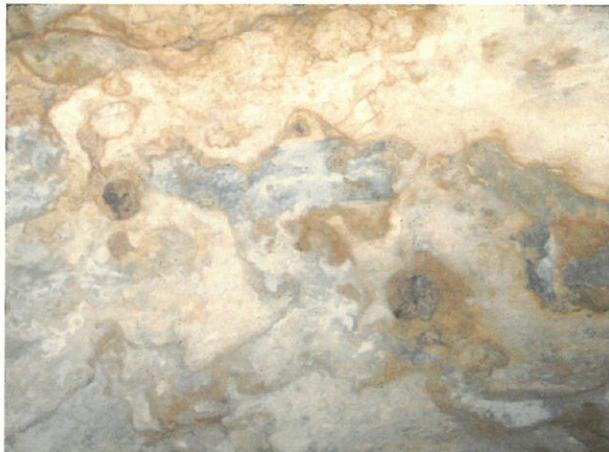
Las lesiones se producen por cristalización de sales, que producen pelling, vesiculación, desplazación y arenización.

El mortero original constituye la mayor parte del interior, excepto algunas zonas donde observamos posibles restos de pintura mural bajo las lechadas de cal.

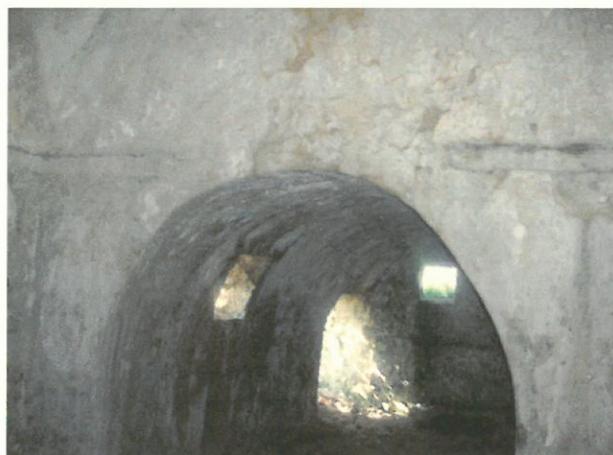
Bajo la pintura mural, existe un mortero en base cal (mortero antiguo) de aproximadamente 5 mm de espesor, y que recubre los muros de mampostería con un mortero de juntas del mismo tipo que el enfoscado

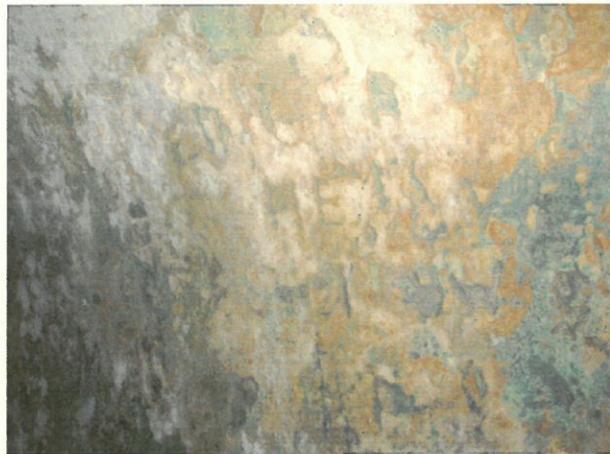
Observamos que el interior de la ermita sufre una serie de actos vandálicos tales como pintadas, inscripciones grabadas, picados del mortero, basuras, etc.

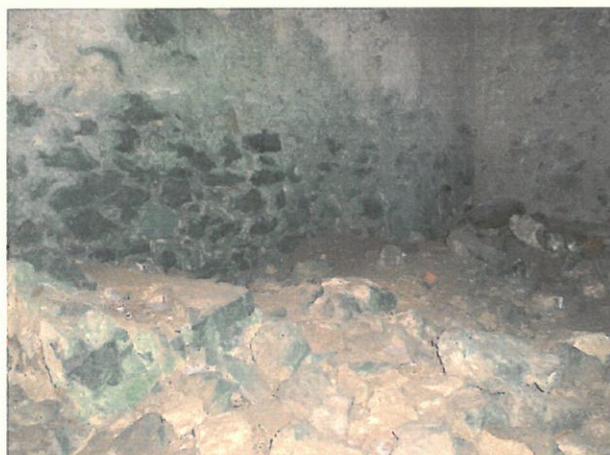
Falta de pavimento.

Una vez limpio y desescombrado, se observará la carencia de suelo antiguo. Es por esto por lo que pueden elegirse distintos acabados, tales como empedrado. Dicha decisión quedará abierta.

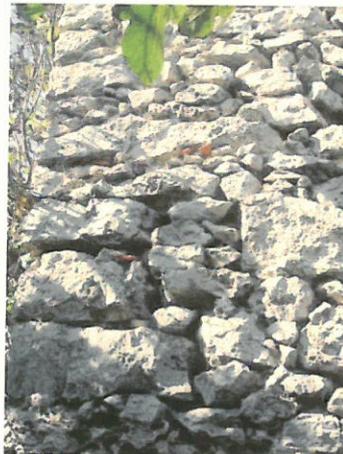
Existen zonas con mortero en base cemento. Es posible que otras zonas de la fachada, no descubiertas durante la inspección visual, puedan contener mortero en base cemento

Una vez endurecido y completado el proceso de fraguado, el aspecto final de la junta no presentara superficialmente ningún tipo de fisura o grieta, siendo homogénea desde el punto de vista cromático y granulométrico.

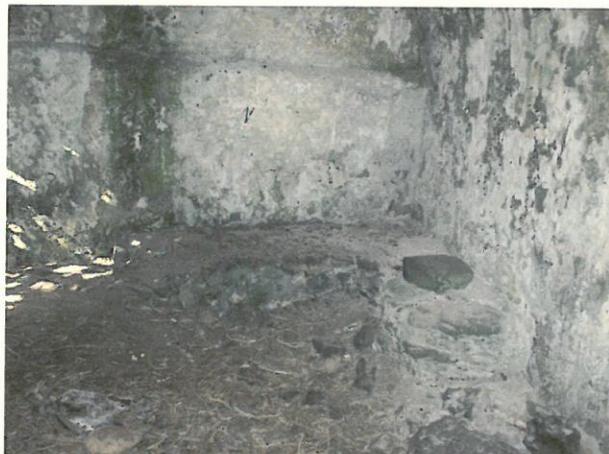
Se conservan parte de los bancos adosados a los muros interiores. Se procederá a la limpieza y reconstrucción de los mismos a base de piedras y mortero de cal y arena, basándonos en los criterios de la Restauración.
