“ADECUACIÓN DE PLATAFORMAS DE VIRAJE Y OBSTÁCULOS EN FRANJA DE PISTA”

Aeropuerto de San Sebastián

PROYECTO BÁSICO

MEMORIA

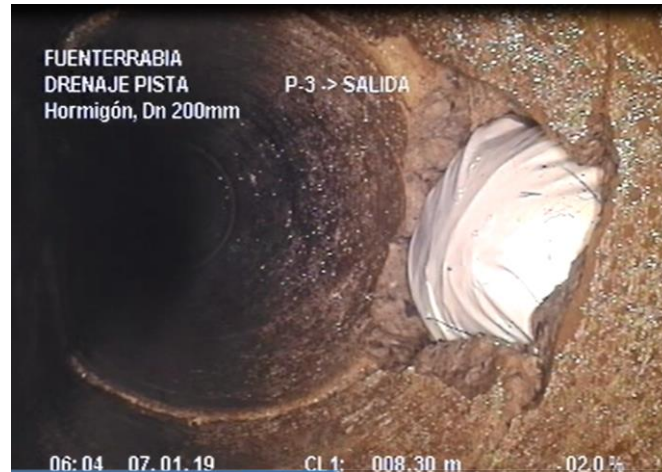
Las imágenes obtenidas demuestran que muchos de estos colectores se encuentran rotos, habiendo producido su rotura la entrada de material granular en su interior. Esto ha provocado su

atasco y la interrupción del flujo de agua, imposibilitando su función drenante. En algunos casos se ha detectado un desplazamiento vertical entre tubos consecutivos.

Imagen 15. Estado interior de colectores. **Fuente:** Inspección de colectores.

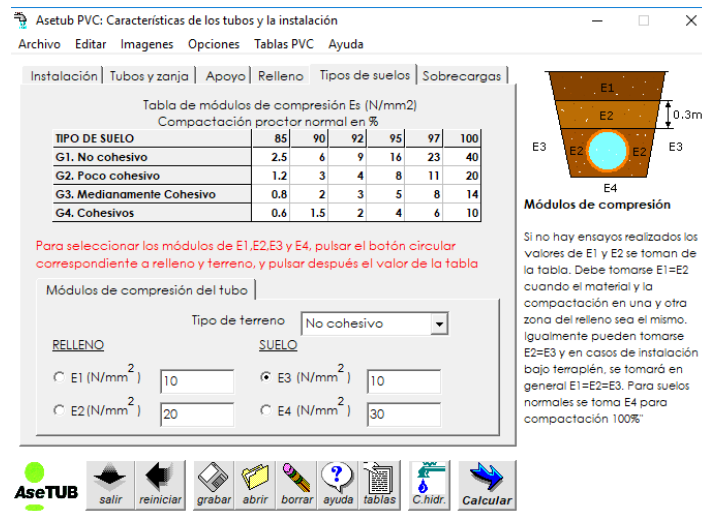
Imagen 18. Cálculo mecánico de colectores PVC. Fuente: Elaboración propia.

Los resultados de los cálculos indican que esta solución no garantiza la resistencia de la tubería, produciéndose su rotura bajo las cargas de tráfico consideradas.

En base a estos resultados, y con la limitación de datos ya comentada, puede afirmarse que la solución constructiva que garantiza la resistencia de la conducción pasa por instalar la tubería en zanja hormigonada.

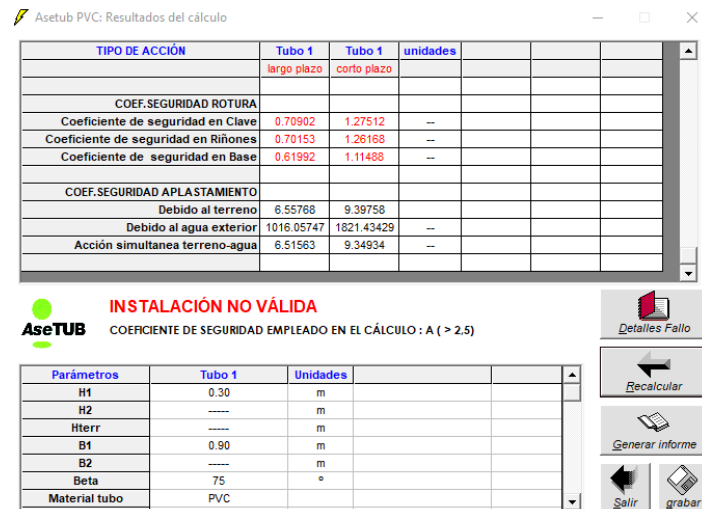
Imagen 19. Cálculo mecánico de colectores PVC. Fuente: Elaboración propia.

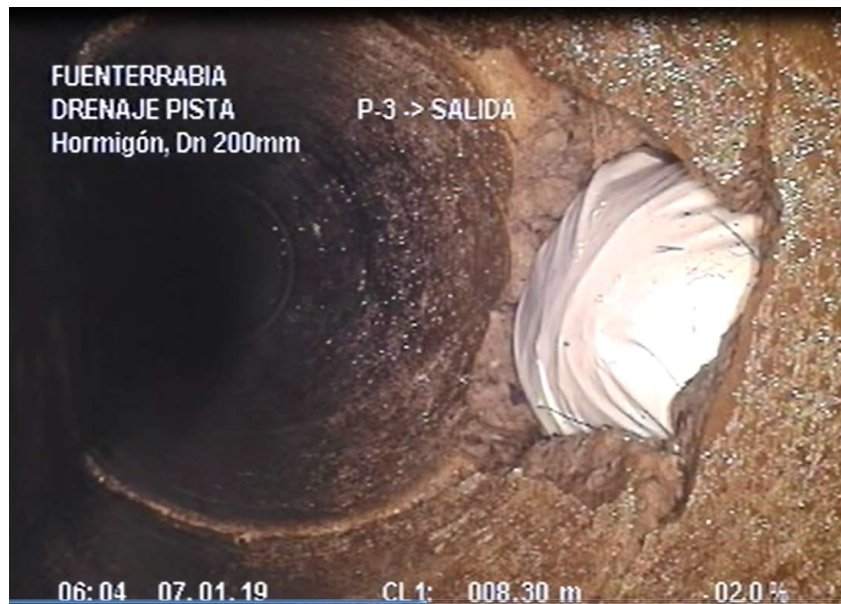
Se encontró roturas al inicio del tramo en la parte superior, se observa una reparación parcial con PVC a los 1,8m.

Se encontró una rotura a los 8,3m.

Imagen 2 Rotura de colector P-3.

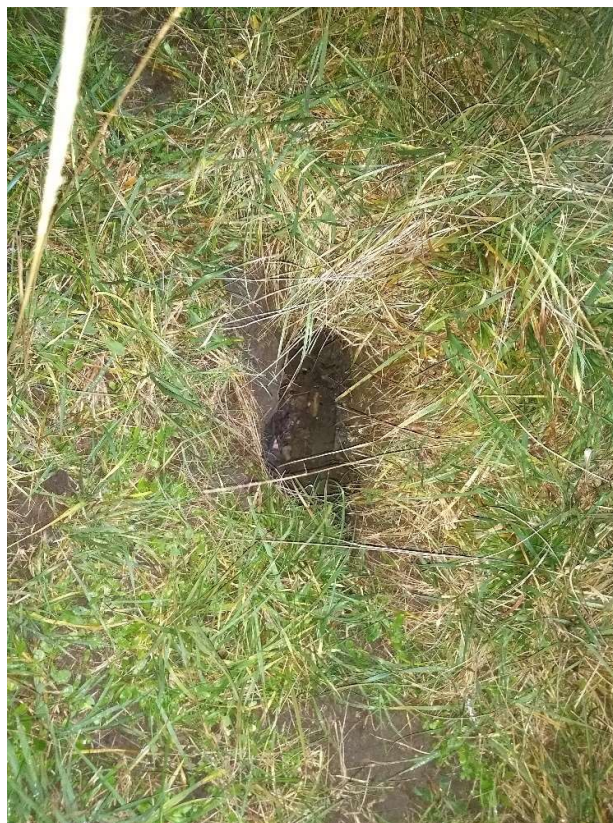
El colector P-8 No realiza su función. Se encontraron sedimentos que no permitían realizar la inspección. Se encontraron en la franja de pista 4 roturas de tubo similar a la de la imagen siguiente.

Imagen 3 Rotura de colector visible desde el exterior

Por lo encontrado en campo se recomienda la sustitución de la mayoría de los colectores, ya que por su grado de deterioro no pueden realizar su función drenante al estar en muchos casos totalmente atascados por la rotura del colector y la consiguiente entrada del material granular circundante.

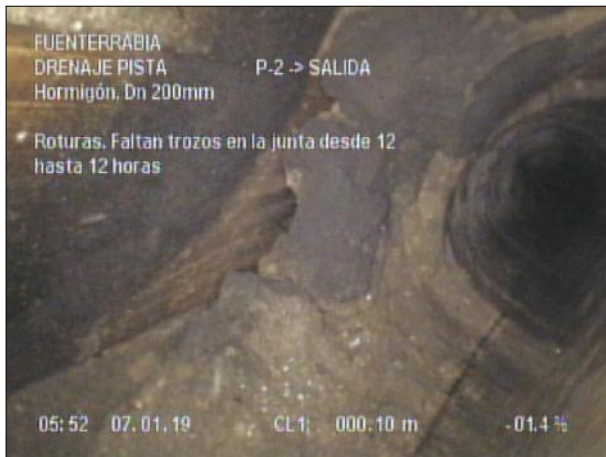
Fotografía: 6_2a
0,1m, Roturas. Faltan trozos en la junta desde 12 hasta 12 horas

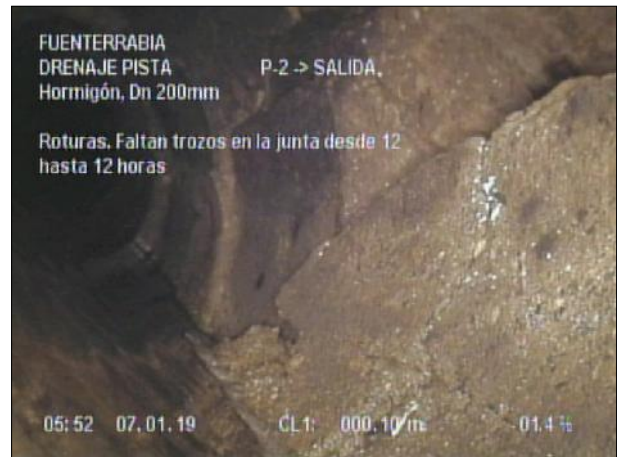
Fotografía: 6_2b
0,1m, Roturas. Faltan trozos en la junta desde 12 hasta 12 horas

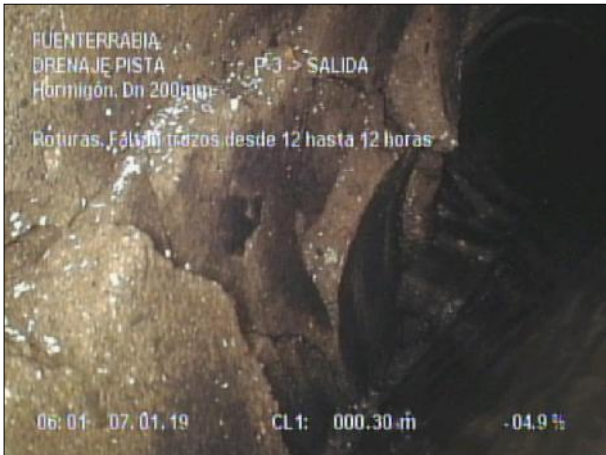
Fotografía: 9_2a
 0,3m, Roturas. Faltan trozos desde 12 hasta 12 horas

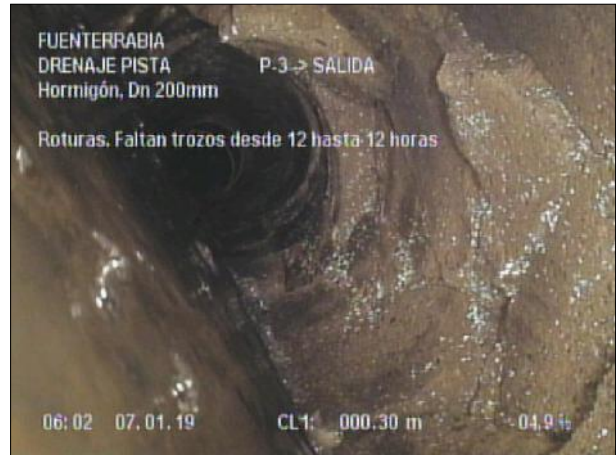
Fotografía: 9_2b
 0,3m, Roturas. Faltan trozos desde 12 hasta 12 horas

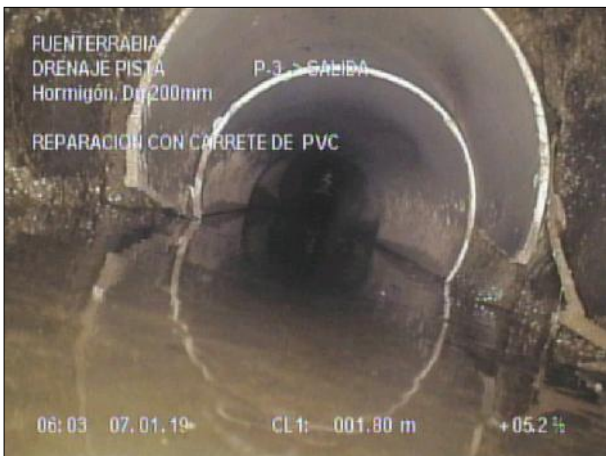
Fotografía: 10_3a
 1,8m, REPARACION CON CARRETE DE PVC

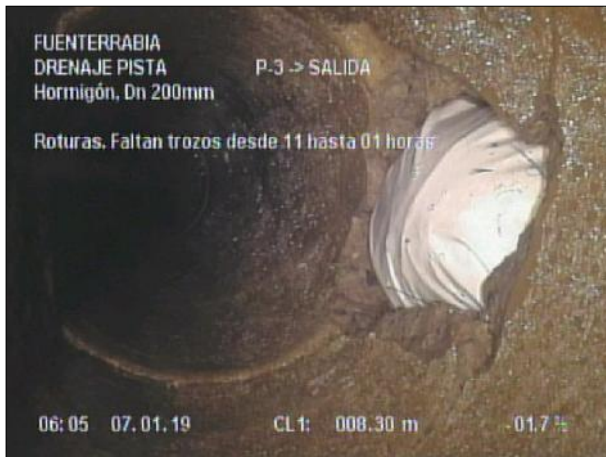
Fotografía: 11_4a
8,3m, Roturas. Faltan trozos desde 11 hasta 01 horas

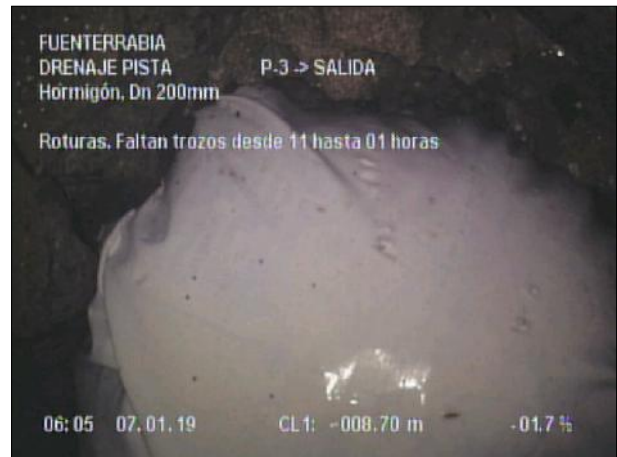
Fotografía: 11_4b
8,3m, Roturas. Faltan trozos desde 11 hasta 01 horas

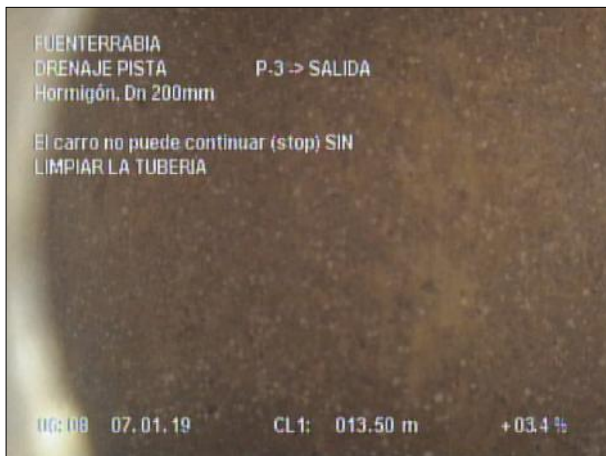
Fotografía: 12_5a
13,5m, El carro no puede continuar (stop) SIN LIMPIAR LA TUBERIA

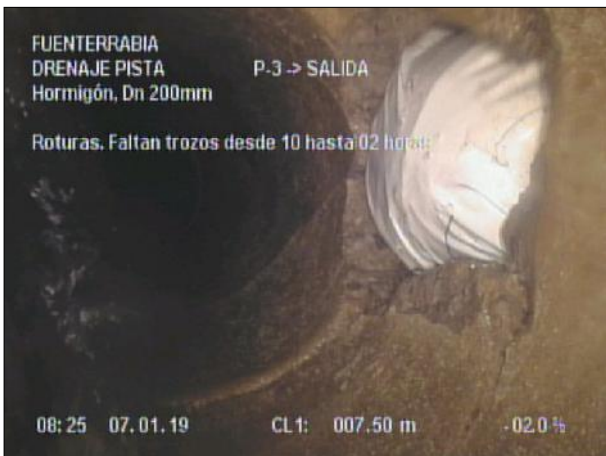
Fotografía: 36_3a
 7,5m, Roturas. Faltan trozos desde 10 hasta 02 horas

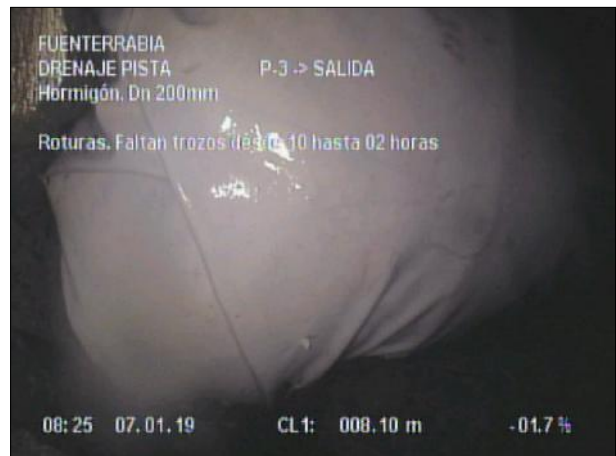
Fotografía: 36_3b
 7,5m, Roturas. Faltan trozos desde 10 hasta 02 horas

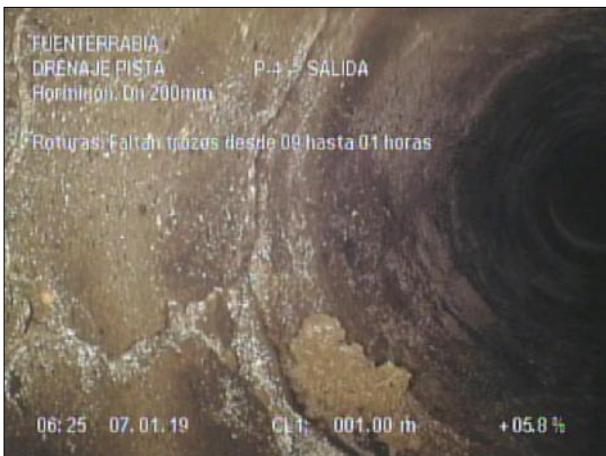
Fotografía: 17_3a
1m, Roturas. Faltan trozos desde 09 hasta 01 horas

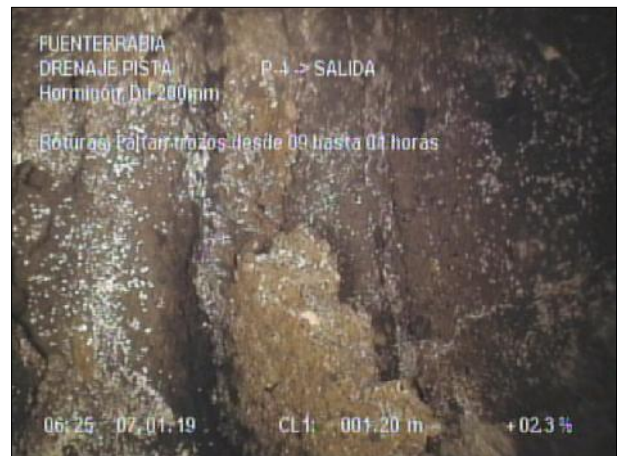
Fotografía: 17_3b
1m, Roturas. Faltan trozos desde 09 hasta 01 horas

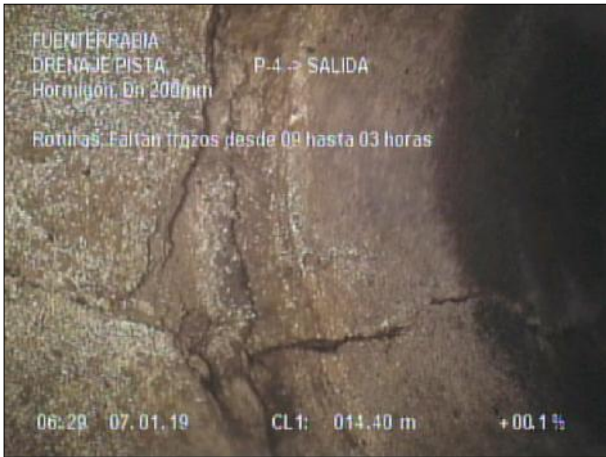
Fotografía: 18_4a
 14,4m, Roturas. Faltan trozos desde 09 hasta 03 horas

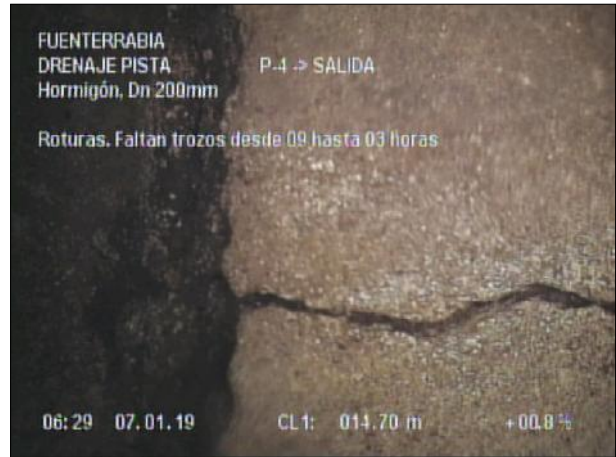
Fotografía: 18_4b
 14,4m, Roturas. Faltan trozos desde 09 hasta 03 horas

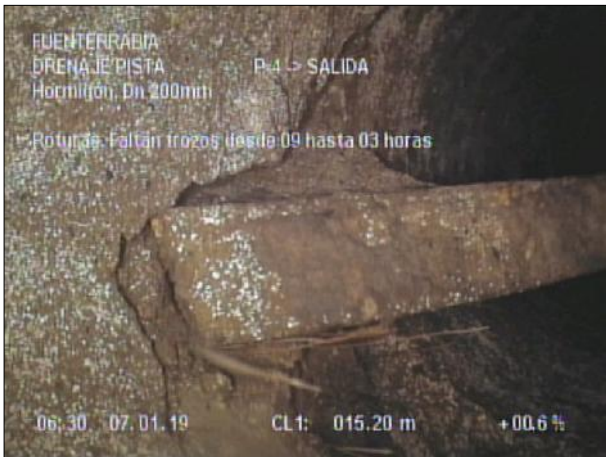
Fotografía: 19_5a
 15,2m, Roturas. Faltan trozos desde 09 hasta 03 horas

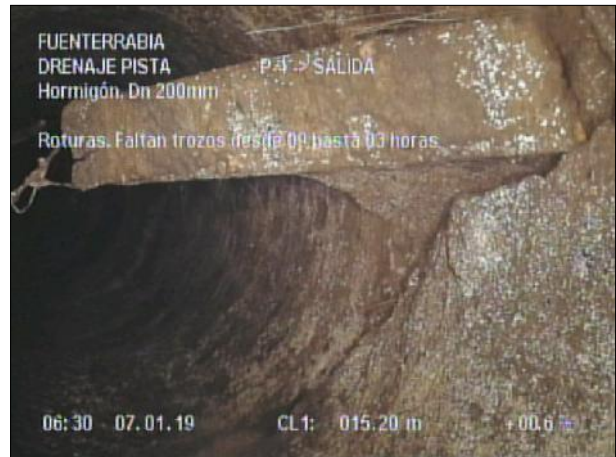
Fotografía: 19_5b
 15,2m, Roturas. Faltan trozos desde 09 hasta 03 horas

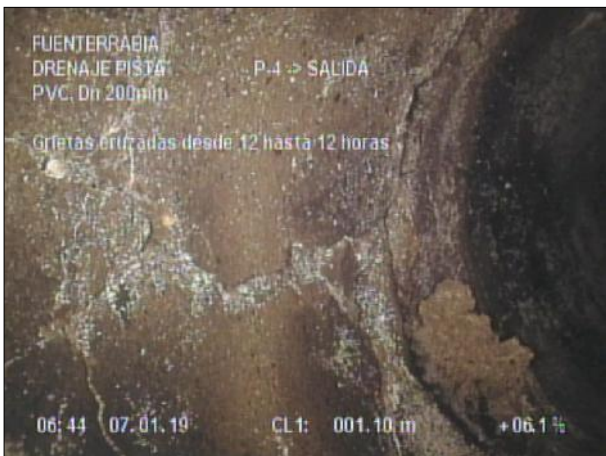
Fotografía: 23_3a
 1,1m, Grietas cruzadas desde 12 hasta 12 horas

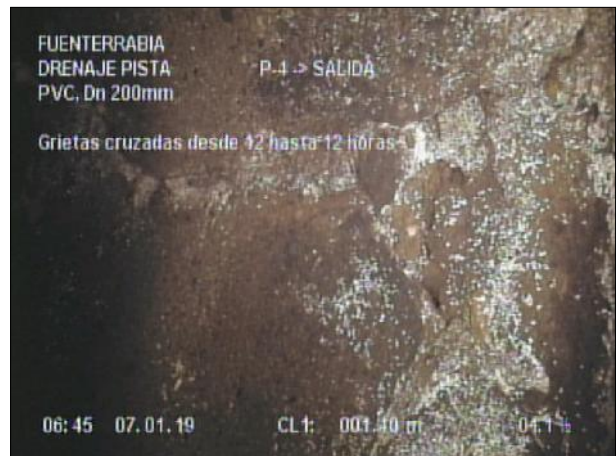
Fotografía: 23_3b
 1,1m, Grietas cruzadas desde 12 hasta 12 horas

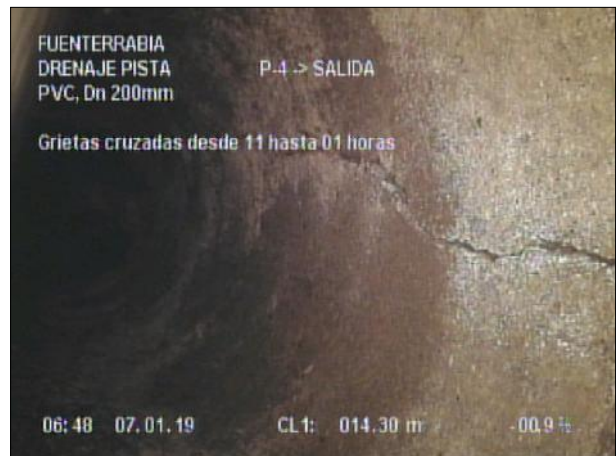
Fotografía: 26_6a
 14,3m, Grietas cruzadas desde 11 hasta 01 horas

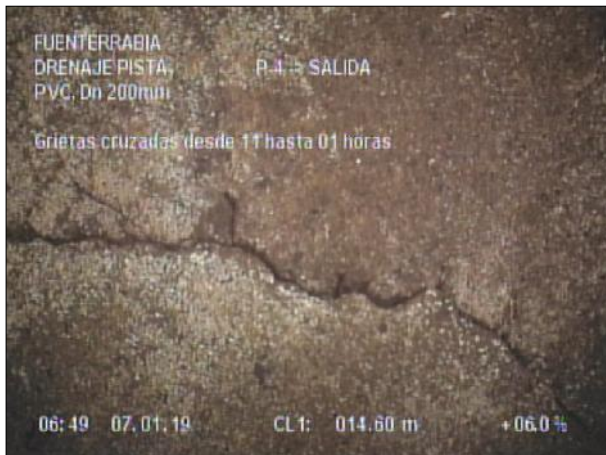
Fotografía: 26_6b
14,3m, Grietas cruzadas desde 11 hasta 01 horas

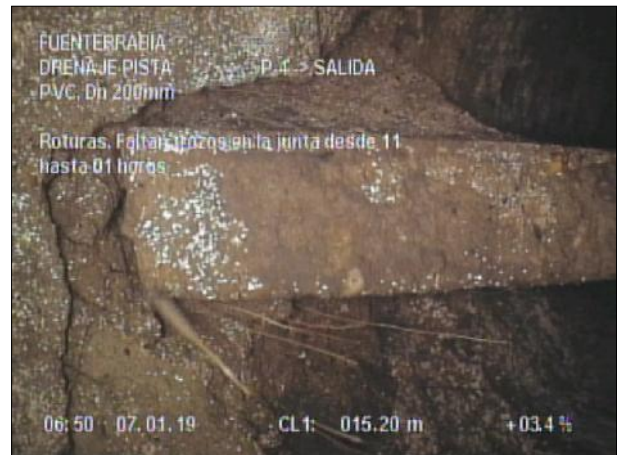
Fotografía: 27_7a
15,2m, Roturas. Faltan trozos en la junta desde 11 hasta 01 horas

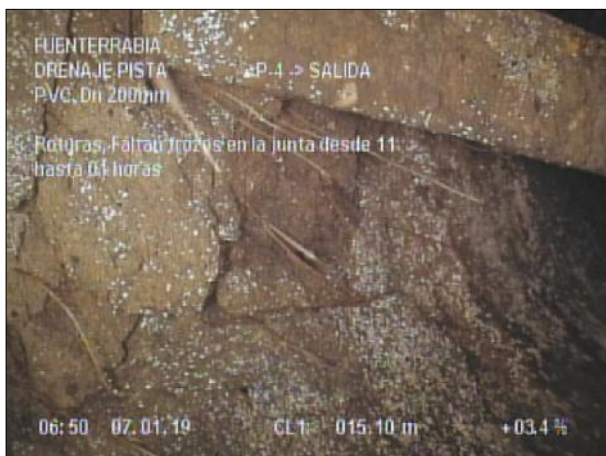
Fotografía: 27_7b
15,2m, Roturas. Faltan trozos en la junta desde 11 hasta 01 horas

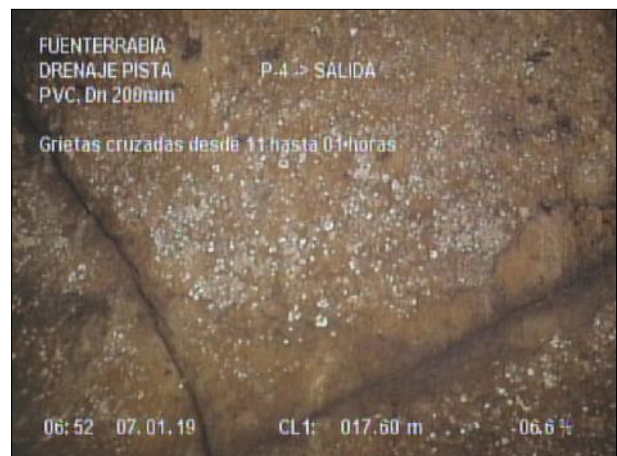
Fotografía: 28_8a
17,6m, Grietas cruzadas desde 11 hasta 01 horas

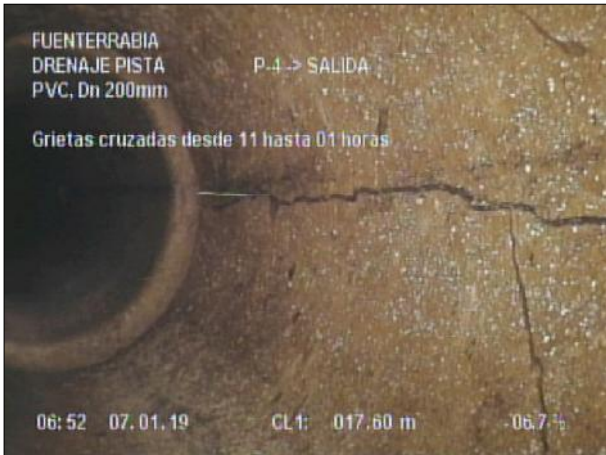
Fotografía: 28_8b
 17,6m, Grietas cruzadas desde 11 hasta 01 horas

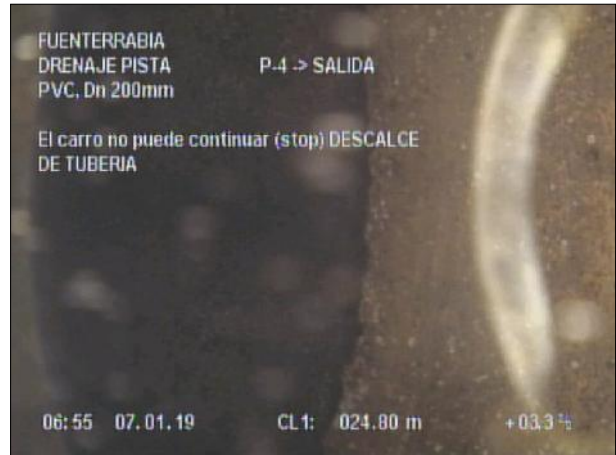
Fotografía: 29_9a
 24,8m, El carro no puede continuar (stop) DESCALCE DE TUBERIA

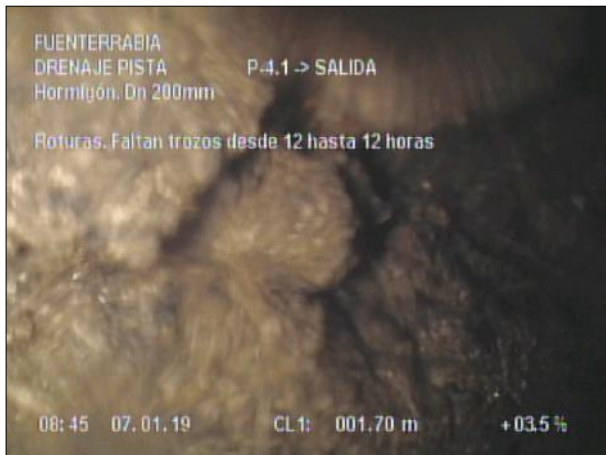
Fotografía: 39_2a
1,7m, Roturas. Faltan trozos desde 12 hasta 12 horas

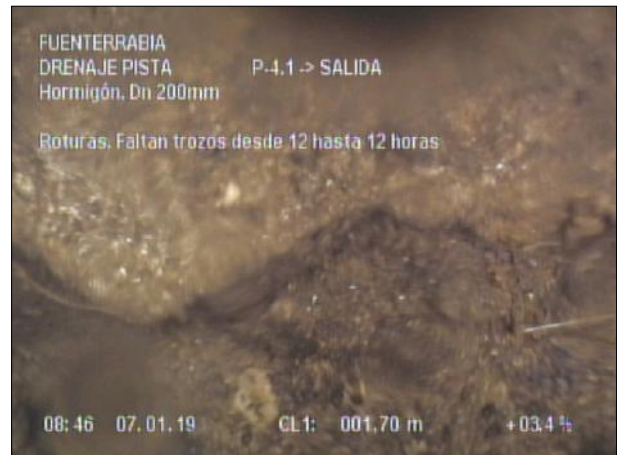
Fotografía: 39_2b
1,7m, Roturas. Faltan trozos desde 12 hasta 12 horas

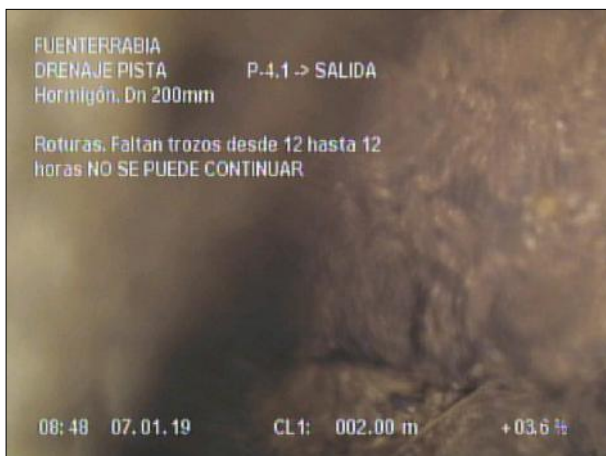
Fotografía: 40_3a
2m, Roturas. Faltan trozos desde 12 hasta 12 horas NO SE PUEDE CONTINUAR

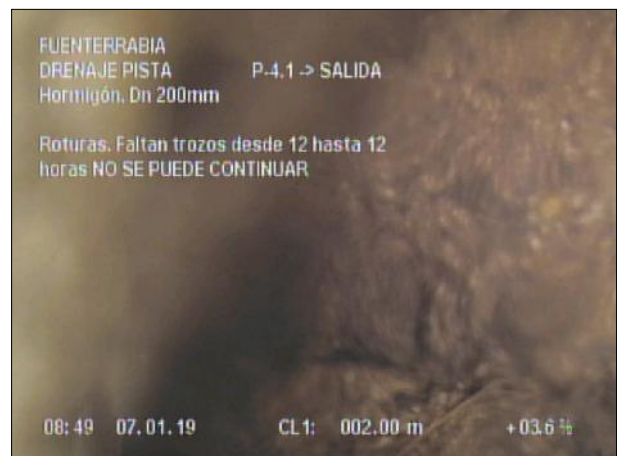
Fotografía: 40_3b
2m, Roturas. Faltan trozos desde 12 hasta 12 horas NO SE PUEDE CONTINUAR

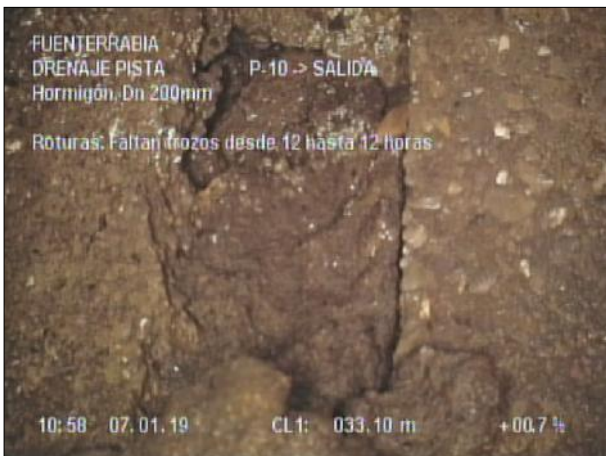
Fotografía: 51_5a
 33,1m, Roturas. Faltan trozos desde 12 hasta 12 horas

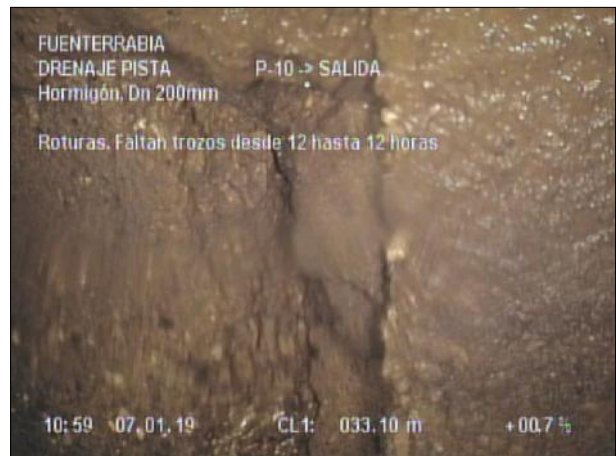
Fotografía: 51_5b
 33,1m, Roturas. Faltan trozos desde 12 hasta 12 horas

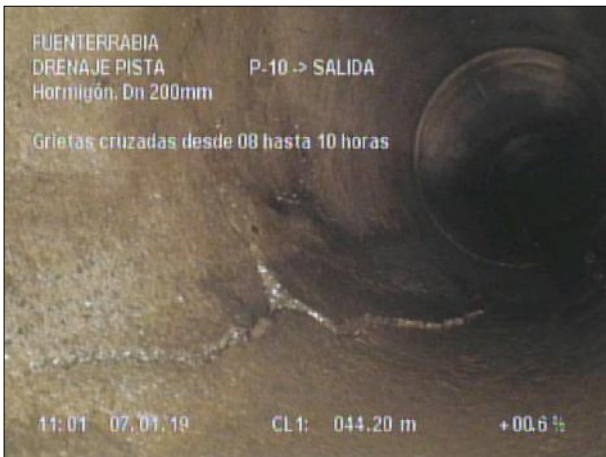
Fotografía: 52_6a
44,2m, Grietas cruzadas desde 08 hasta 10 horas

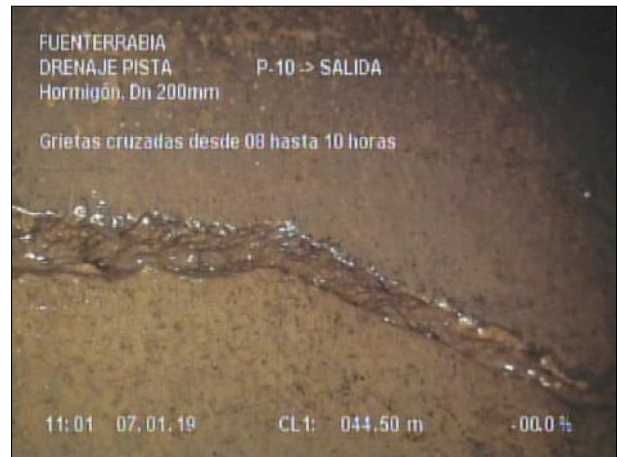
Fotografía: 52_6b
44,2m, Grietas cruzadas desde 08 hasta 10 horas

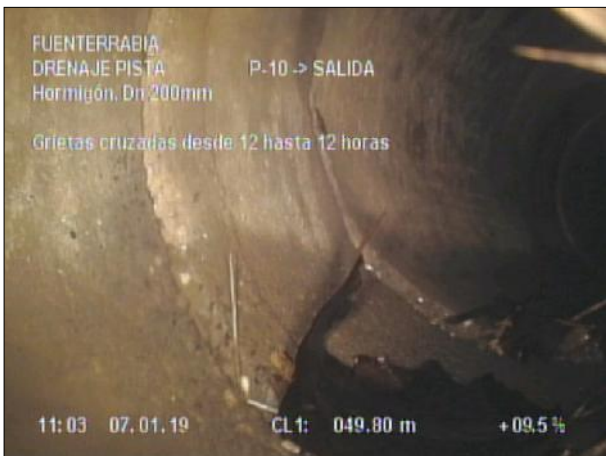
Fotografía: 53_7a
49,8m, Grietas cruzadas desde 12 hasta 12 horas

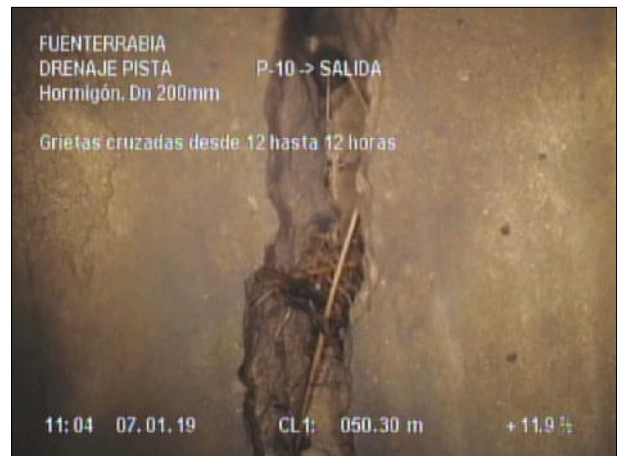
Fotografía: 53_7b
49,8m, Grietas cruzadas desde 12 hasta 12 horas

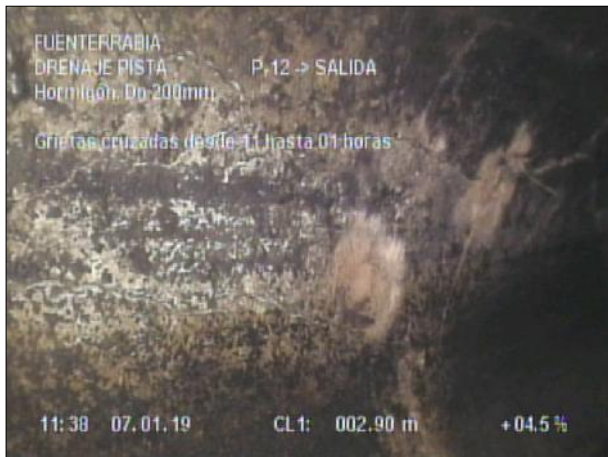
Fotografía: 59_2a
2,9m, Grietas cruzadas desde 11 hasta 01 horas

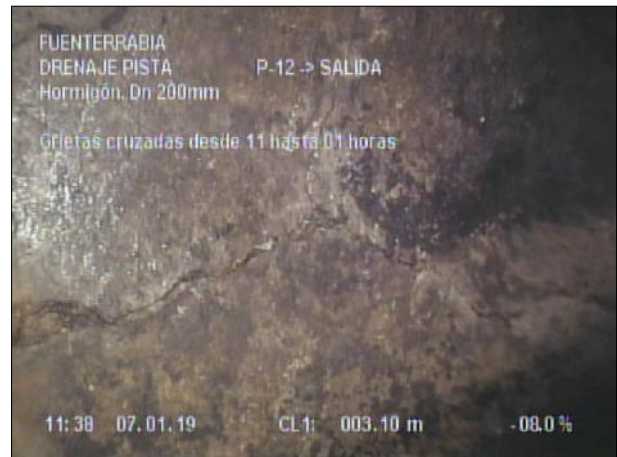
Fotografía: 59_2b
2,9m, Grietas cruzadas desde 11 hasta 01 horas

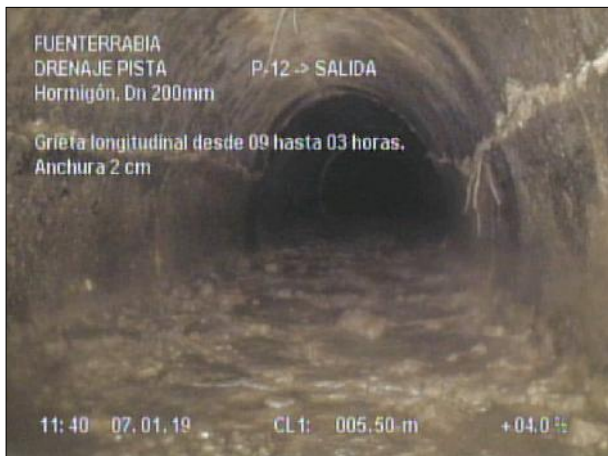
Fotografía: 60_3a
5,5m, Grieta longitudinal desde 09 hasta 03 horas. Anchura 2 cm

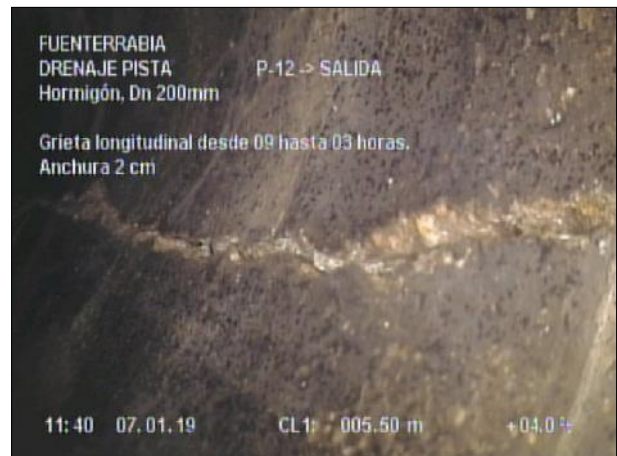
Fotografía: 60_3b
5,5m, Grieta longitudinal desde 09 hasta 03 horas. Anchura 2 cm

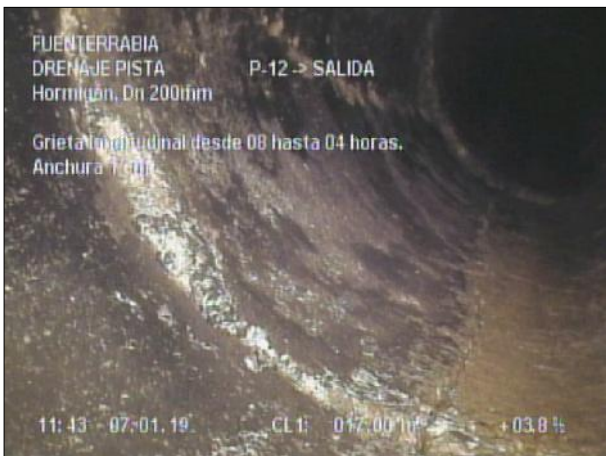
Fotografía: 62_5a
 17m, Grieta longitudinal desde 08 hasta 04 horas. Anchura 1 cm

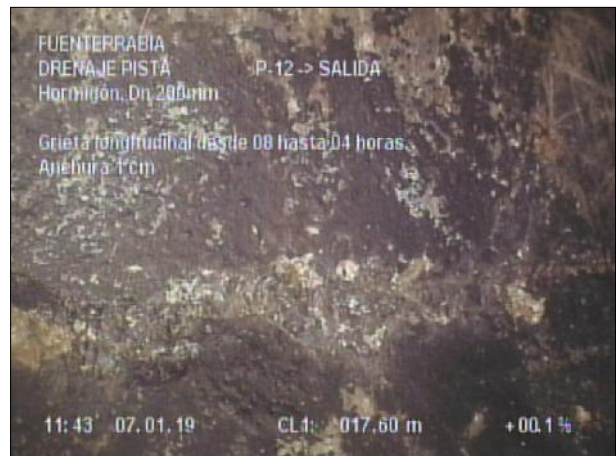
Fotografía: 62_5b
 17m, Grieta longitudinal desde 08 hasta 04 horas. Anchura 1 cm

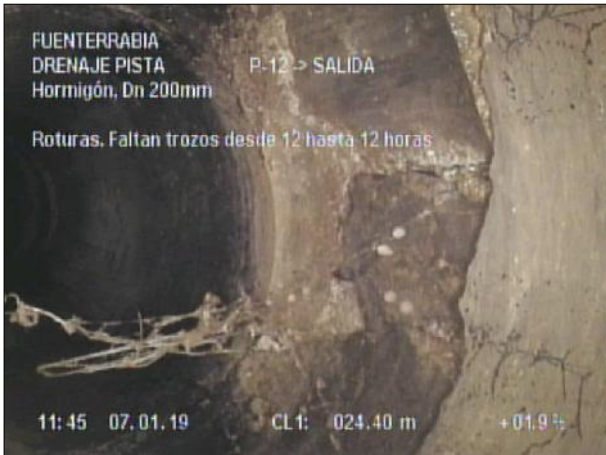
Fotografía: 63_6a
 24,4m, Roturas. Faltan trozos desde 12 hasta 12 horas

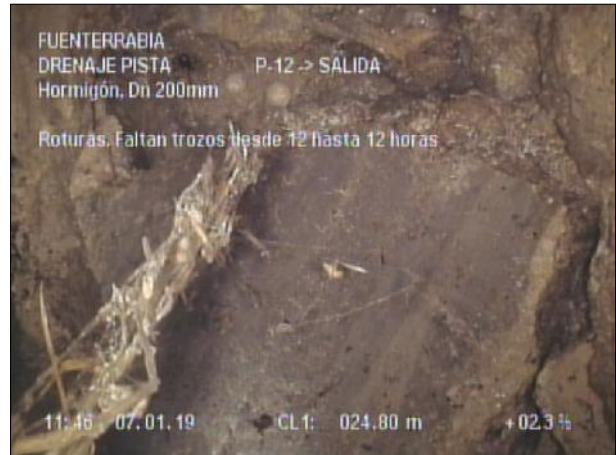
Fotografía: 63_6b
 24,4m, Roturas. Faltan trozos desde 12 hasta 12 horas

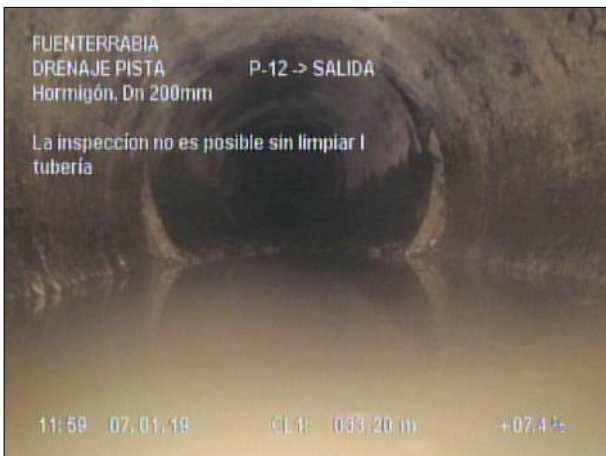
Fotografía: 64_7a
 33,2m, La inspección no es posible sin limpiar l tubería

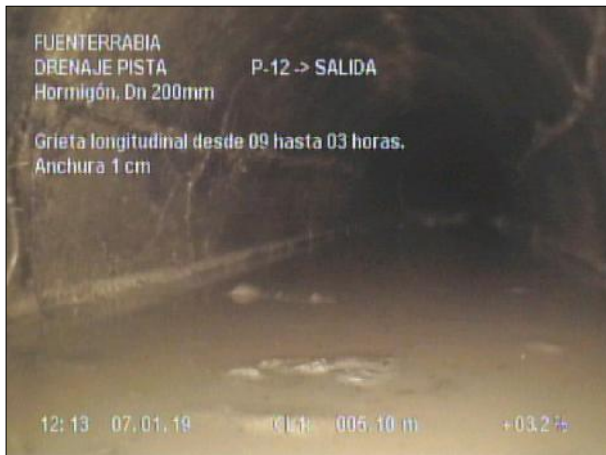
Fotografía: 66_2a
5,1m, Grieta longitudinal desde 09 hasta 03 horas. Anchura 1 cm

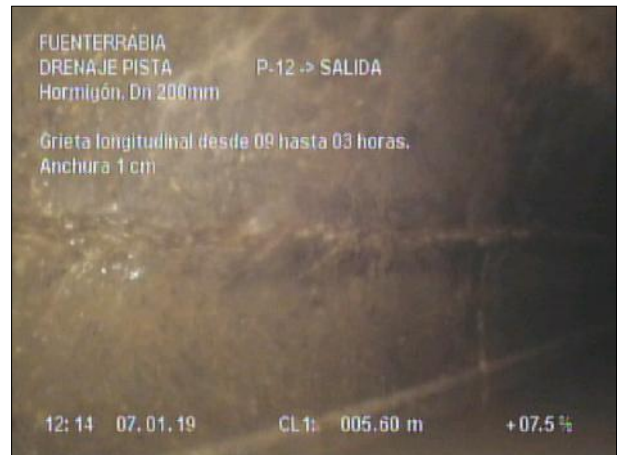
Fotografía: 66_2b
5,1m, Grieta longitudinal desde 09 hasta 03 horas. Anchura 1 cm

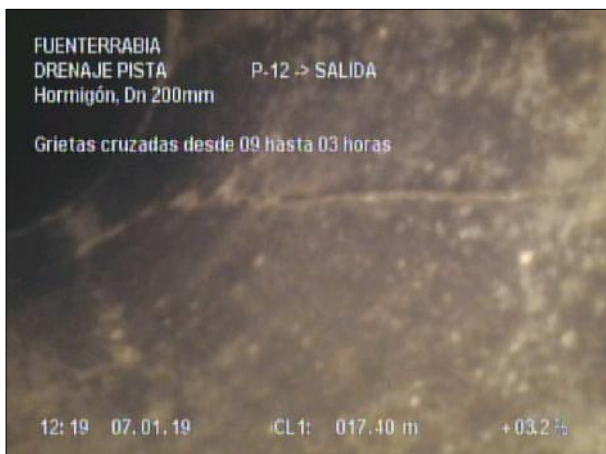
Fotografía: 67_3a
17,4m, Grietas cruzadas desde 09 hasta 03 horas

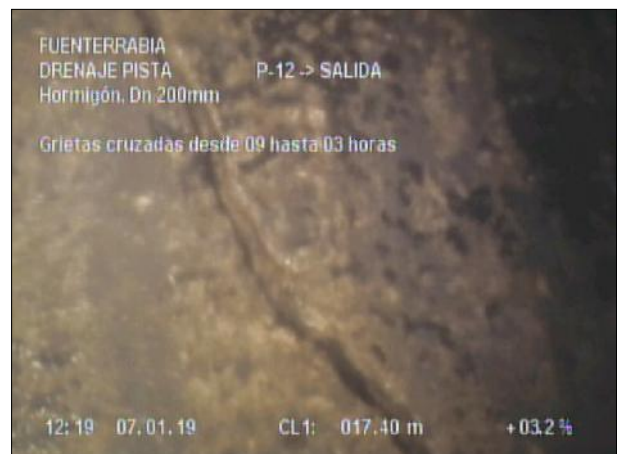
Fotografía: 67_3b
17,4m, Grietas cruzadas desde 09 hasta 03 horas

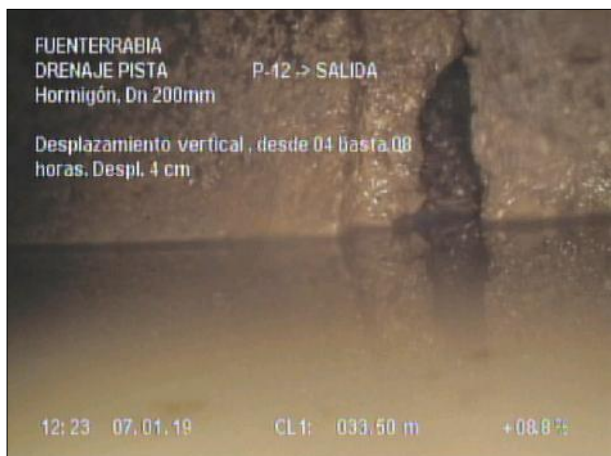
Fotografía: 69_5a
33,5m, Desplazamiento vertical, desde 04 hasta 08 horas. Despl. 4 cm

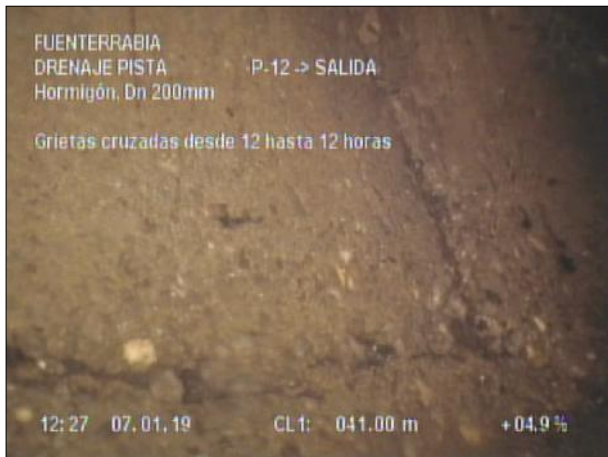
Fotografía: 70_6a
41m, Grietas cruzadas desde 12 hasta 12 horas

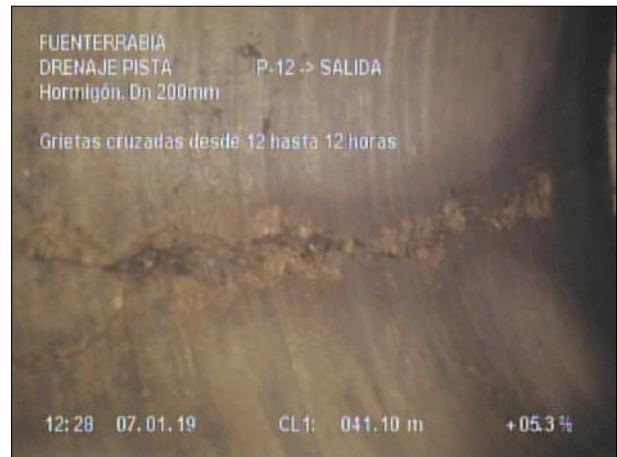
Fotografía: 70_6b
41m, Grietas cruzadas desde 12 hasta 12 horas

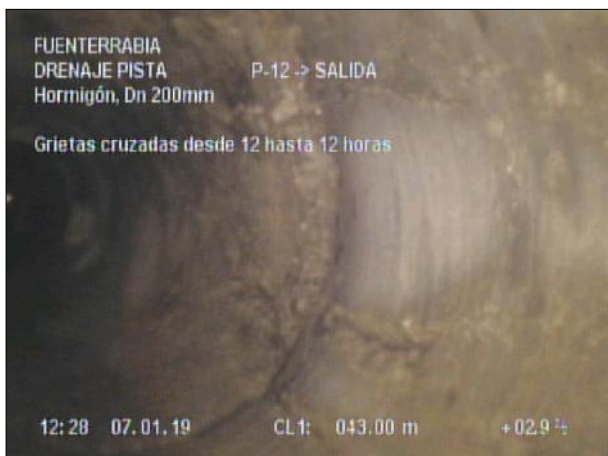
Fotografía: 71_7a
43m, Grietas cruzadas desde 12 hasta 12 horas

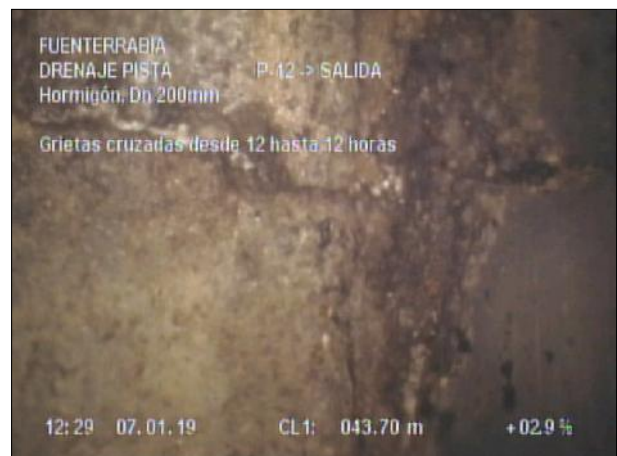
Fotografía: 71_7b
43m, Grietas cruzadas desde 12 hasta 12 horas

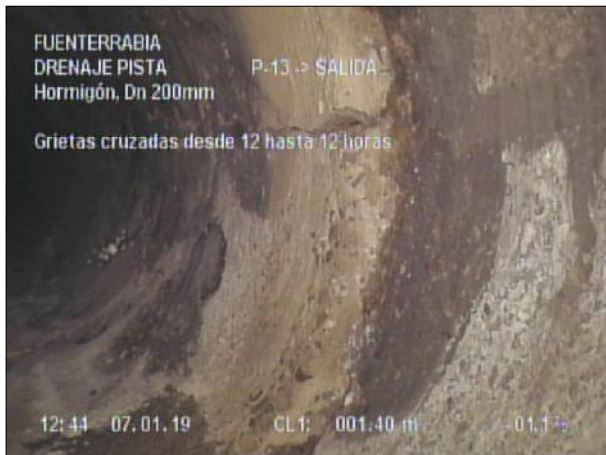
Fotografía: 76_2a
1,4m, Grietas cruzadas desde 12 hasta 12 horas

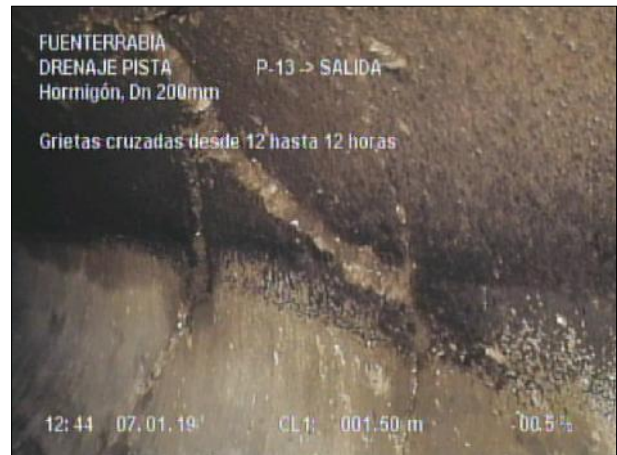
Fotografía: 76_2b
1,4m, Grietas cruzadas desde 12 hasta 12 horas

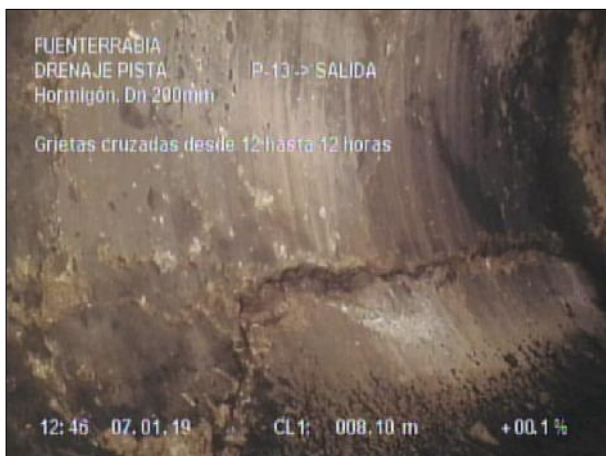
Fotografía: 77_3a
8,1m, Grietas cruzadas desde 12 hasta 12 horas

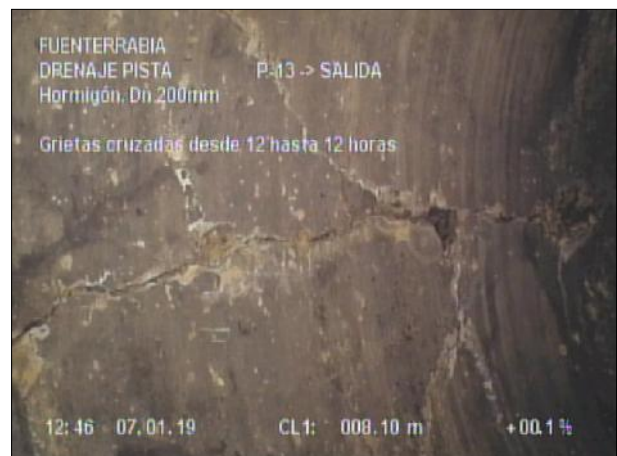
Fotografía: 77_3b
8,1m, Grietas cruzadas desde 12 hasta 12 horas

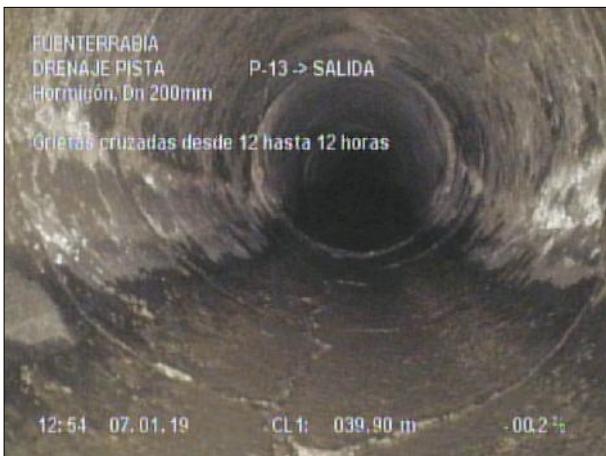
Fotografía: 79_5a
 39,9m, Grietas cruzadas desde 12 hasta 12 horas

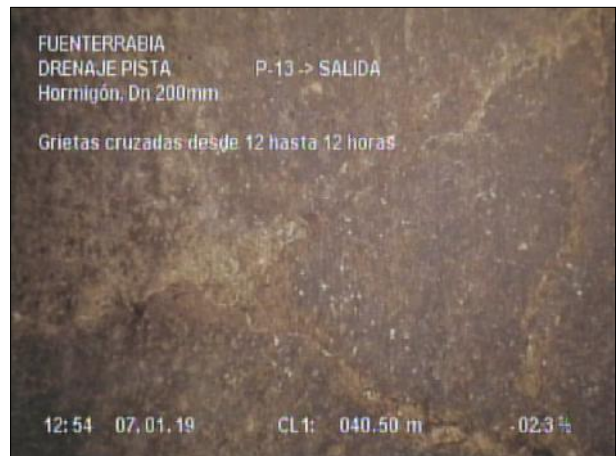
Fotografía: 79_5b
 39,9m, Grietas cruzadas desde 12 hasta 12 horas

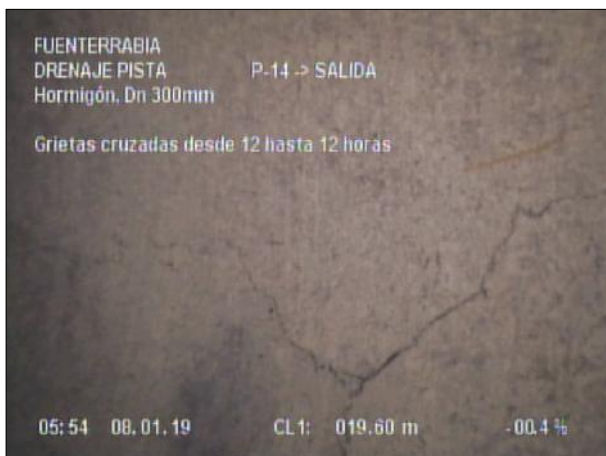
Fotografía: 83_3a
19,6m, Grietas cruzadas desde 12 hasta 12 horas

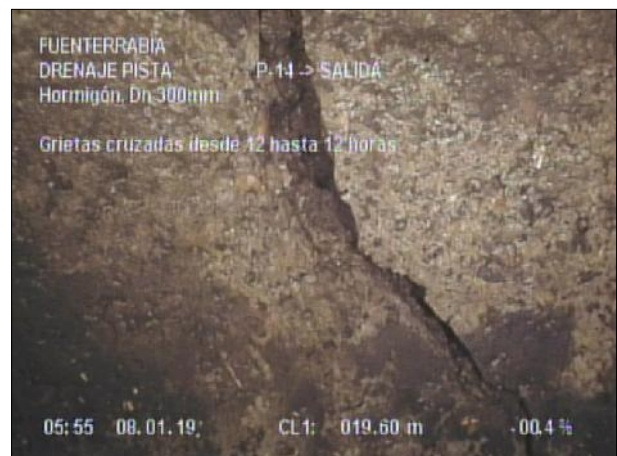
Fotografía: 83_3b
19,6m, Grietas cruzadas desde 12 hasta 12 horas

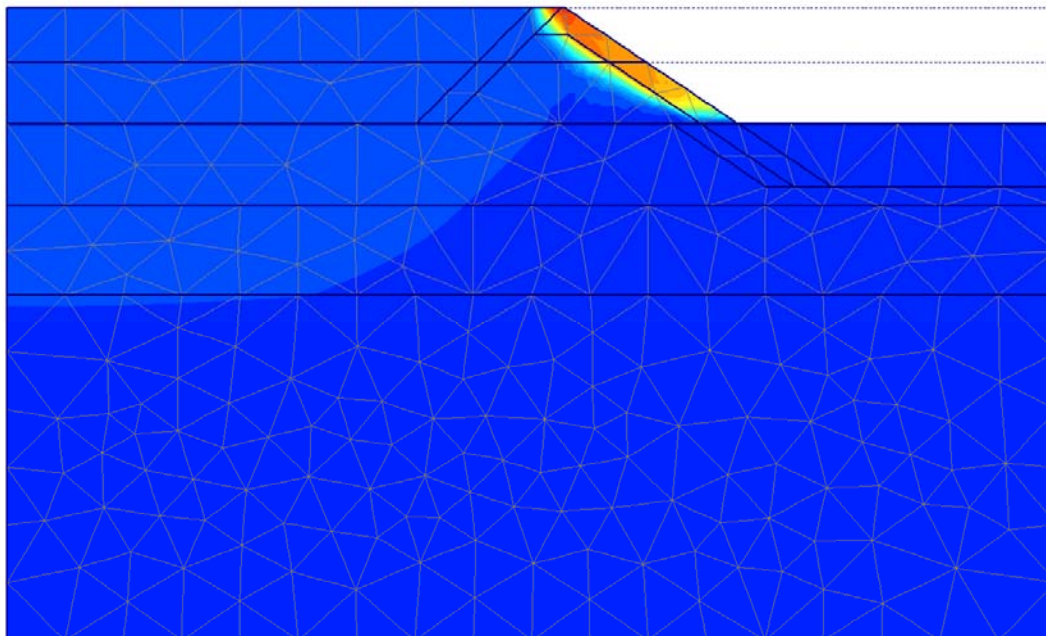
A continuación se muestra la deformada de la escollera, para ver por donde se produciría el círculo de rotura:

Por otra parte, el factor de seguridad que se obtiene es de **1,7**, que indica que no se producirá rotura del talud.
