Optimización de técnicas de bioingeniería para la mejora del estado ecológico y estabilización de márgenes de los ríos

Resumen de las actuaciones

NIPO: 770-11-317-6

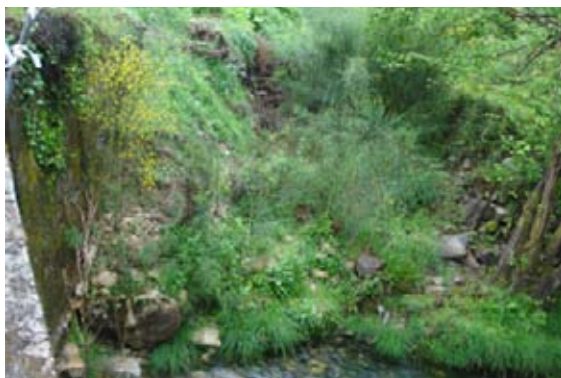
Tramo de Loureza, situación previa a la restauración.

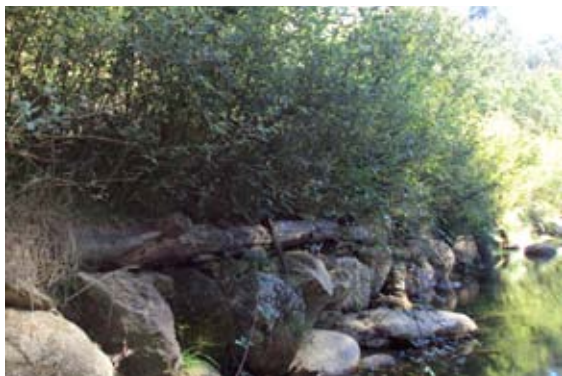
Tramo de Loureza, situación posterior a la restauración.

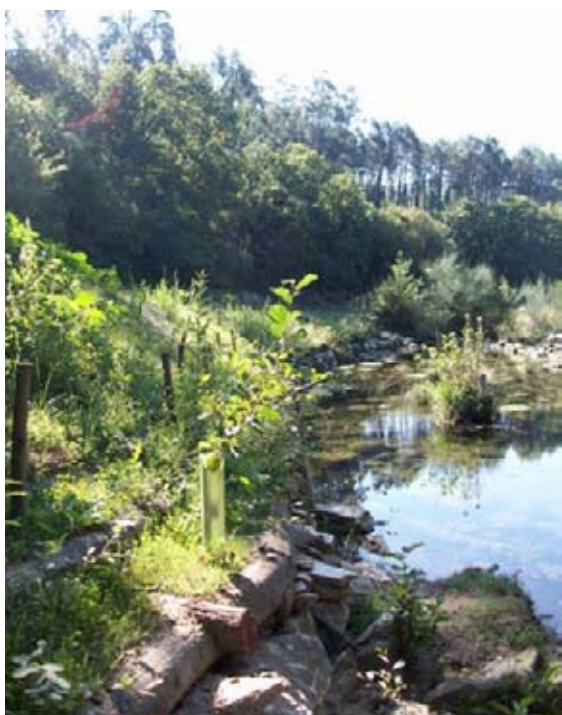
Tramo de Barrio Novo, después de la restauración del talud mediante empalizada trenzada reforzada, geomalla orgánica, estaquillado y plantación.

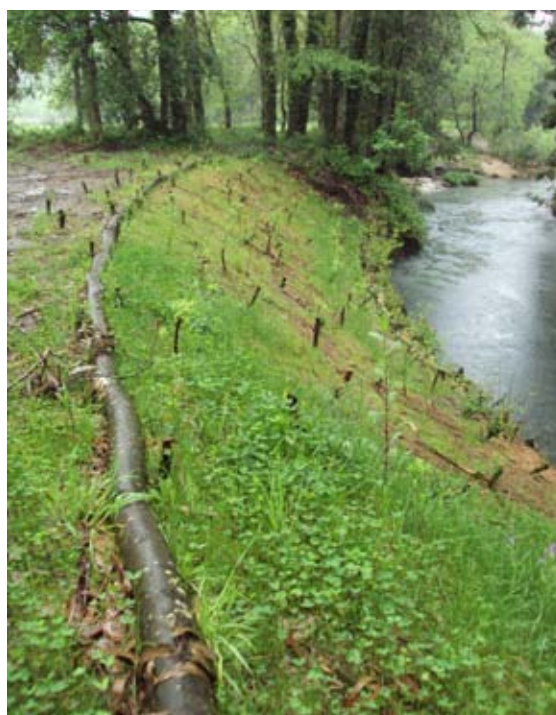
Restauración de tramo de Urgal mediante geomalla y estaquillado.

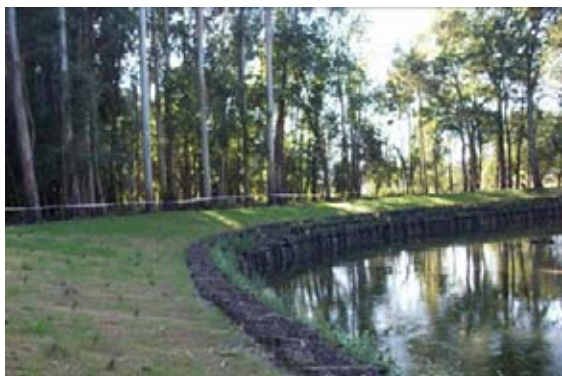
Tramo de Urgal, restauración del talud mediante empalizada de defensa reforzada, geomalla orgánica y estaquillado.

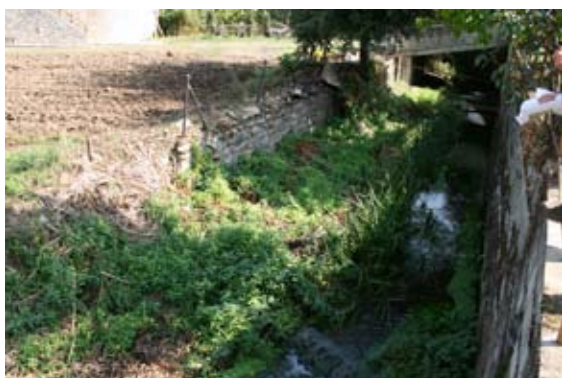
Tramo del cauce antes de la intervención de restauración.

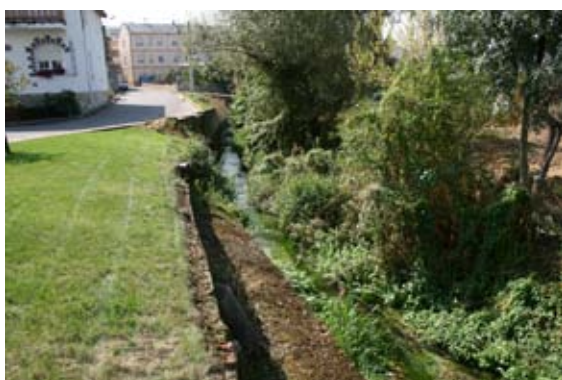
Situación de los taludes antes de la restauración.

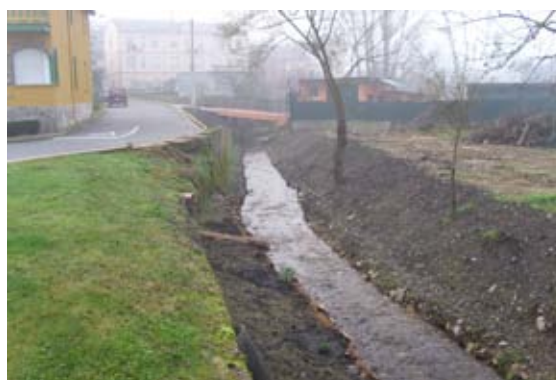
Situación de los taludes después de la restauración.

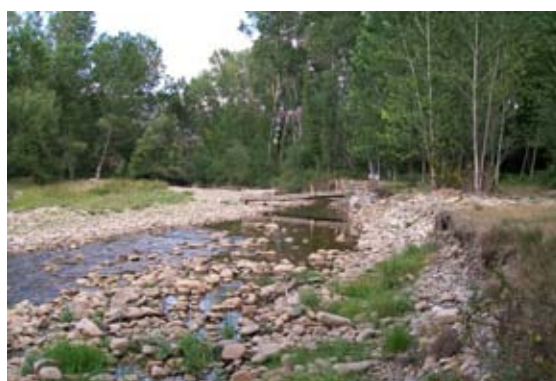
Estado previo a las actuaciones de restauración.

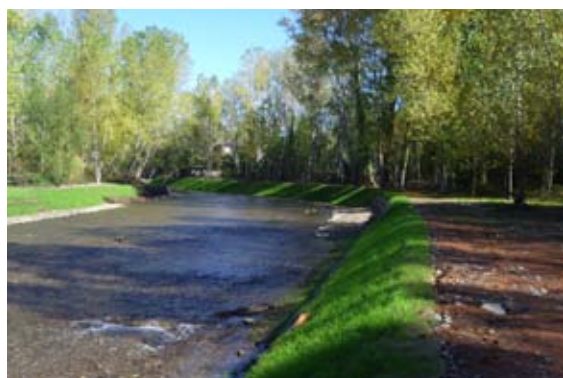
Estado final una vez ejecutadas las técnicas de bioingeniería.

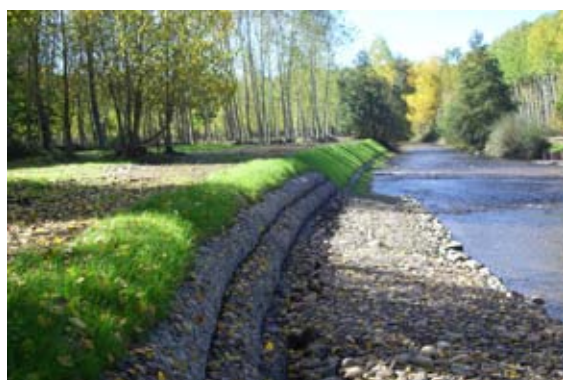
Taludes tras la finalización de los trabajos.

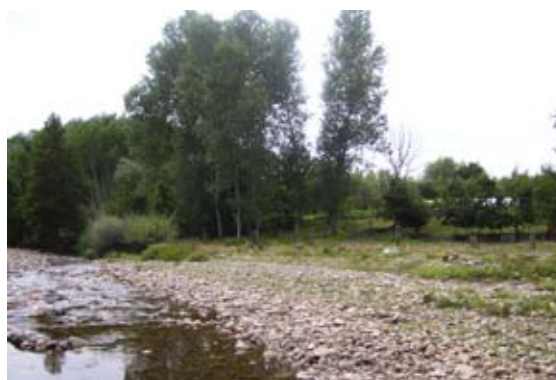
Situación del tramo antes de aplicar las técnicas de bioingeniería.

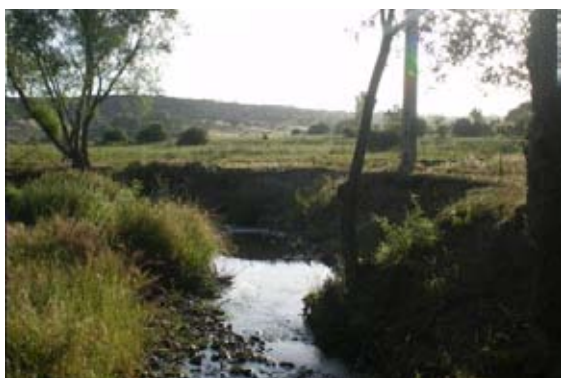
Situación previa al comienzo de las obras.

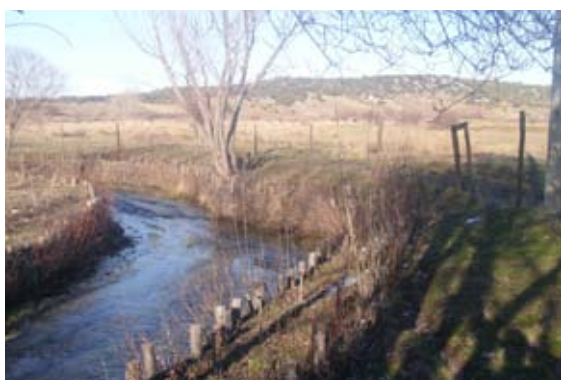
Situación de la actuación con rebrote del material vegetal.

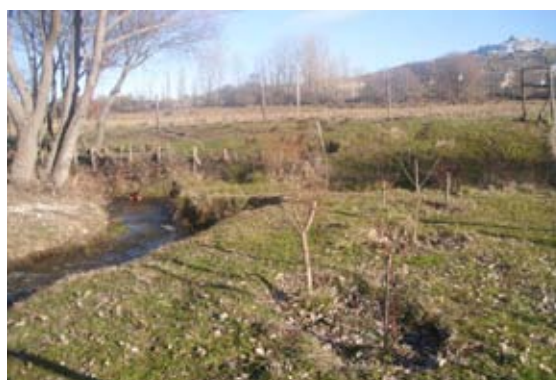
Estado de las plantaciones en parada vegetativa.

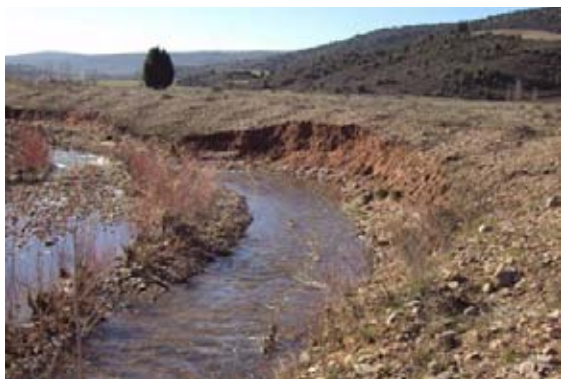
Estado inicial de un talud en tramo a restaurar.

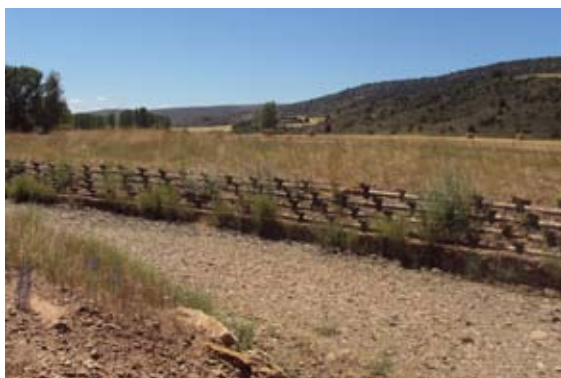
Talud restaurado mediante empalizada de defensa reforzada.

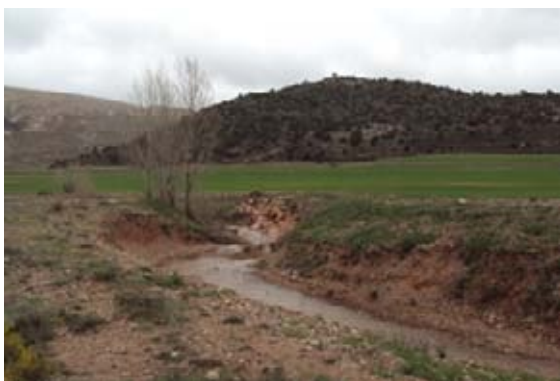
Estado inicial de un meandro del tramo a restaurar.

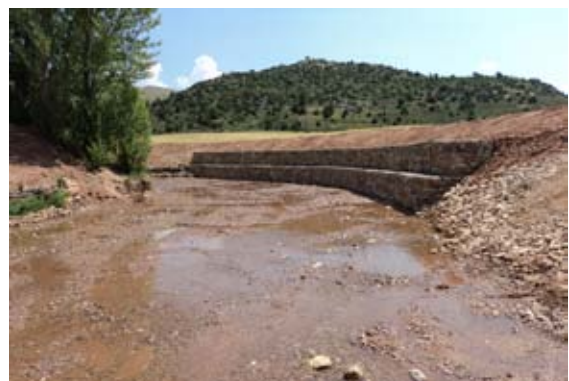
Muro de gaviones construido para contener talud.

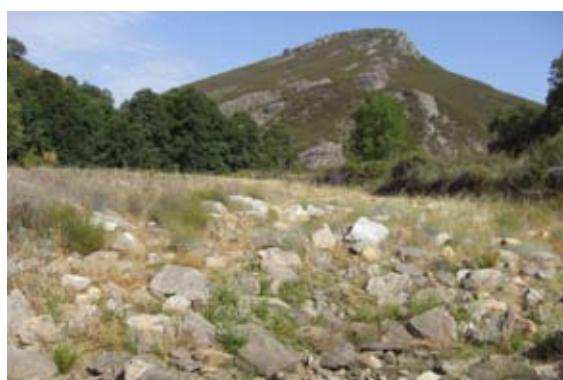
Situación previa.

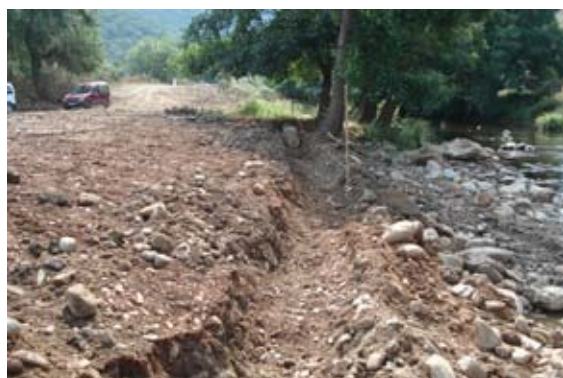
Trabajos para la colocación de cubrimiento orgánico y protección vegetal para controlar la erosión.

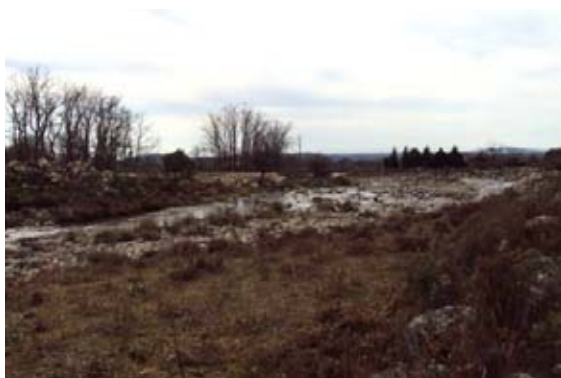
Estado inicial del cauce.

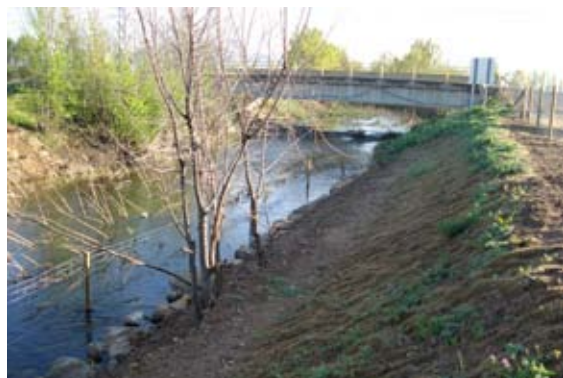
Talud restaurado con la colocación de una geomalla fijada con estaquillas de sauce y protegido con una fajina de empalizada trenzada con escollera.

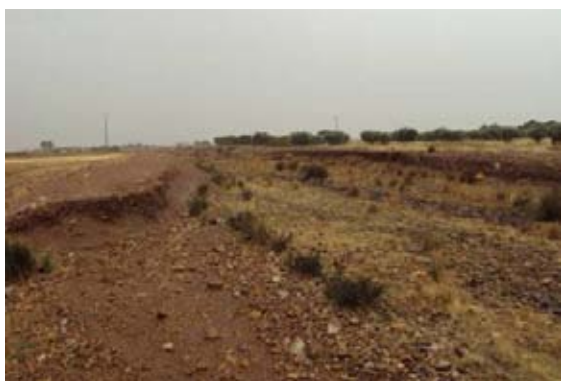
Situación inicial del cauce con los taludes erosionados.

En algunas actuaciones la presencia de ganado y fauna silvestre han producido graves daños en las plantaciones. Este es el caso de las actuaciones ejecutadas en el arroyo Piedra Lá y río Bañuelos, ambas en la provincia de Ciudad Real.

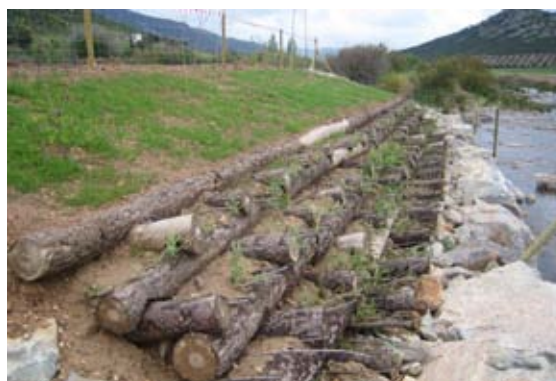
Empalizada de defensa reforzada.

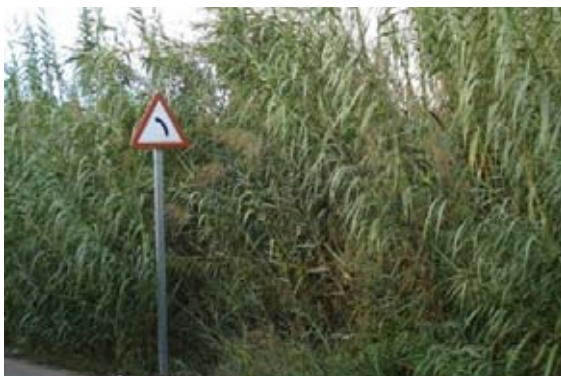
Invasión en el talud de la caña común.

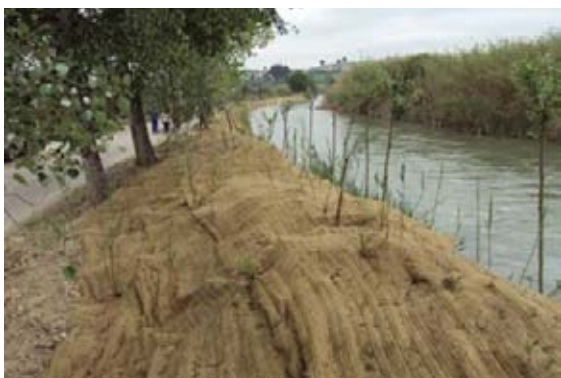
Colocación de cubriciones orgánicas de forma continua y plantaciones.

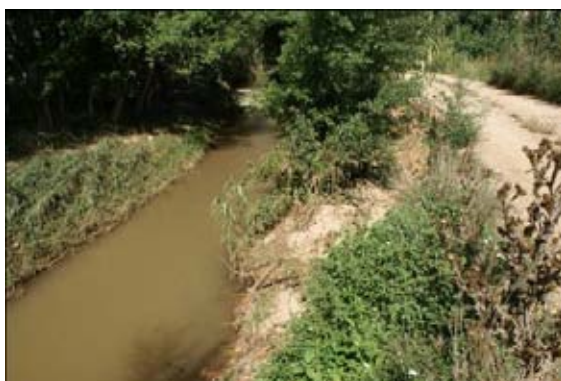
Situación inicial de los taludes.

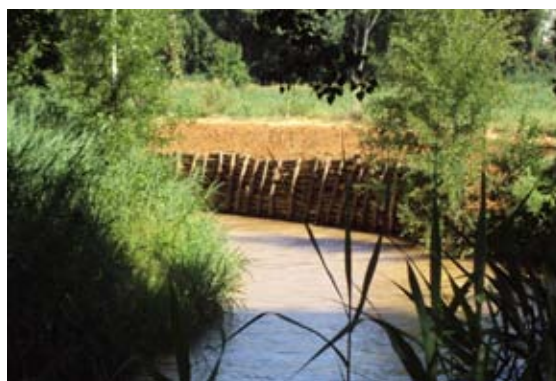
Entramado vivo realizado.

Los entramados vivos ejecutados evolucionan correctamente cumpliendo los objetivos para los que se han empleado, a excepción de uno de ellos, en la actuación en el río Turia en Villastar. Debido a la acción de las crecidas primaverales, se han observado desperfectos en la estructura y pérdida de material de relleno en el trasdós. Para su análisis se han realizado diferentes estudios, hidrológico e hidráulico por medio de modelo HEC-RAS, concluyéndose que la estructura está bien dimensionada y los daños se han debido a la dirección con que incide el agua y a la separación entre troncos horizontales.

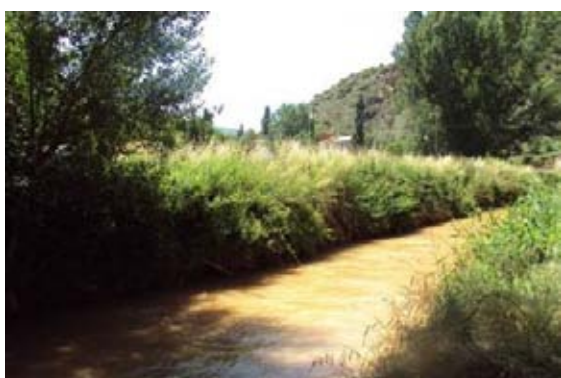
Situación inicial del talud en el casco urbano de Libros.

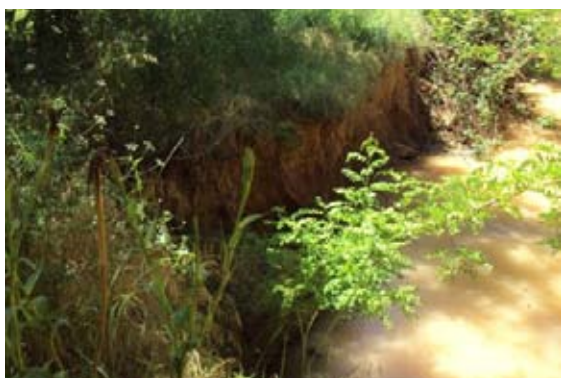
Situación previa en el talud del área de descanso.

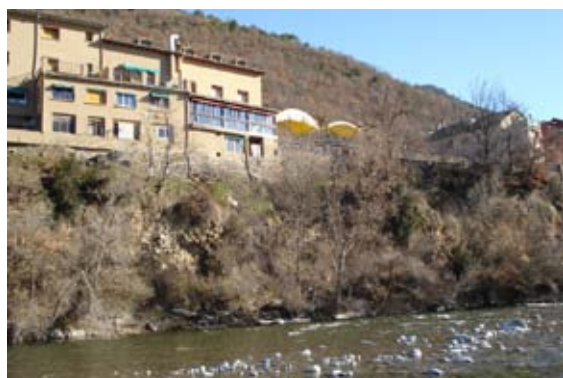
Situación inicial de la zona de actuación.

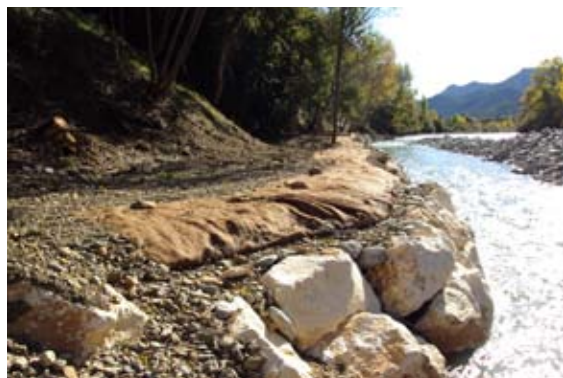
Detalle de la zona restaurada con la construcción de una escollera vegetada y la colocación de una geomalla.

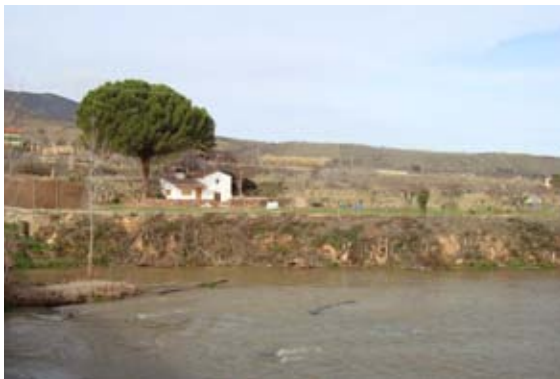
Situación inicial del talud.

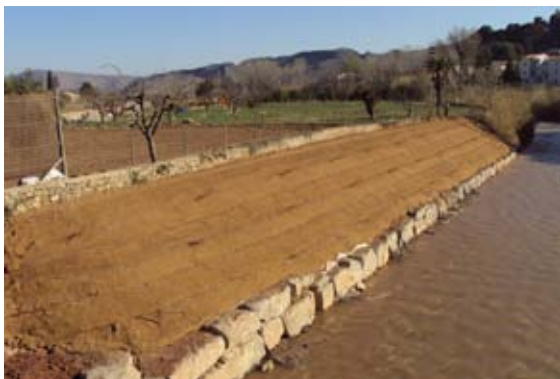
Situación tras la ejecución de la actuación.

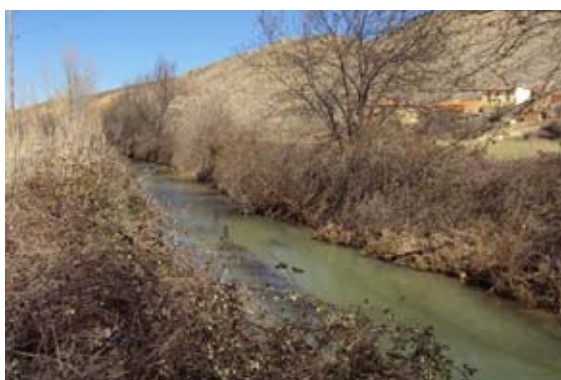
Situación inicial del cauce en Cimballa.

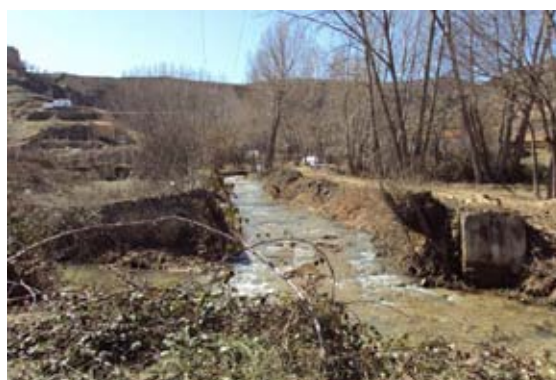
Situación inicial en el cauce del canal del molino.

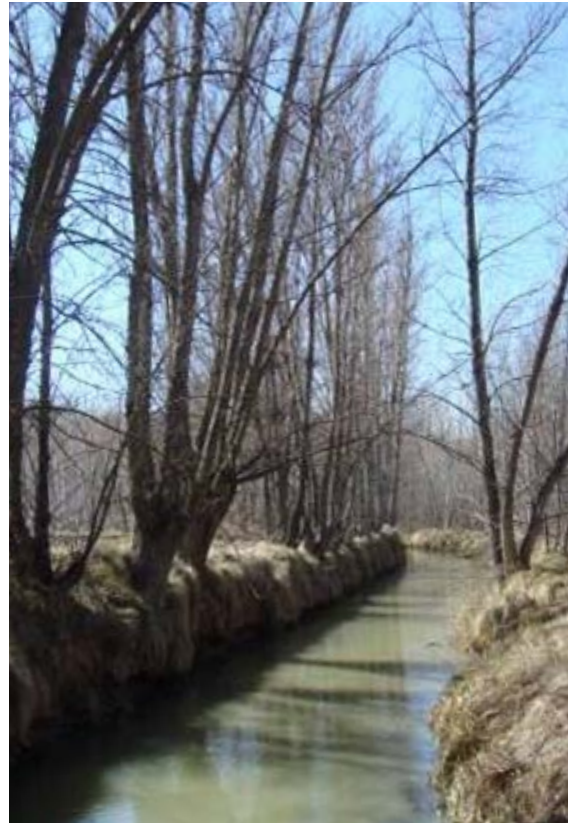
Estado inicial del río Piedra en Llumes.

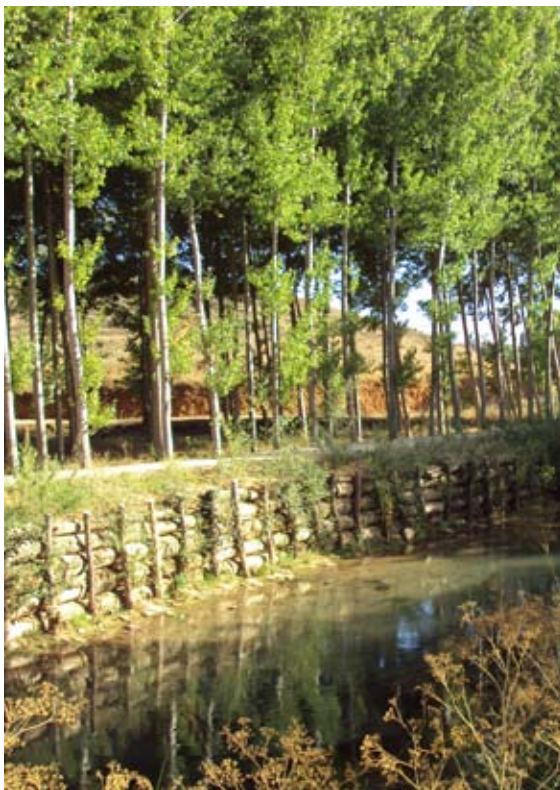
Restauración de taludes mediante la construcción de entramados vivos.
