ACTUACIONES DE RESTAURACIÓN FLUVIAL EN CANTABRIA

Restauración de Ríos
II SEMINARIO INTERNACIONAL
MADRID, 23 Y 24 DE OCTUBRE, 2007

OBJETIVOS Y DIAGNÓSTICO GENERAL DEL RÍO HÍJAR.

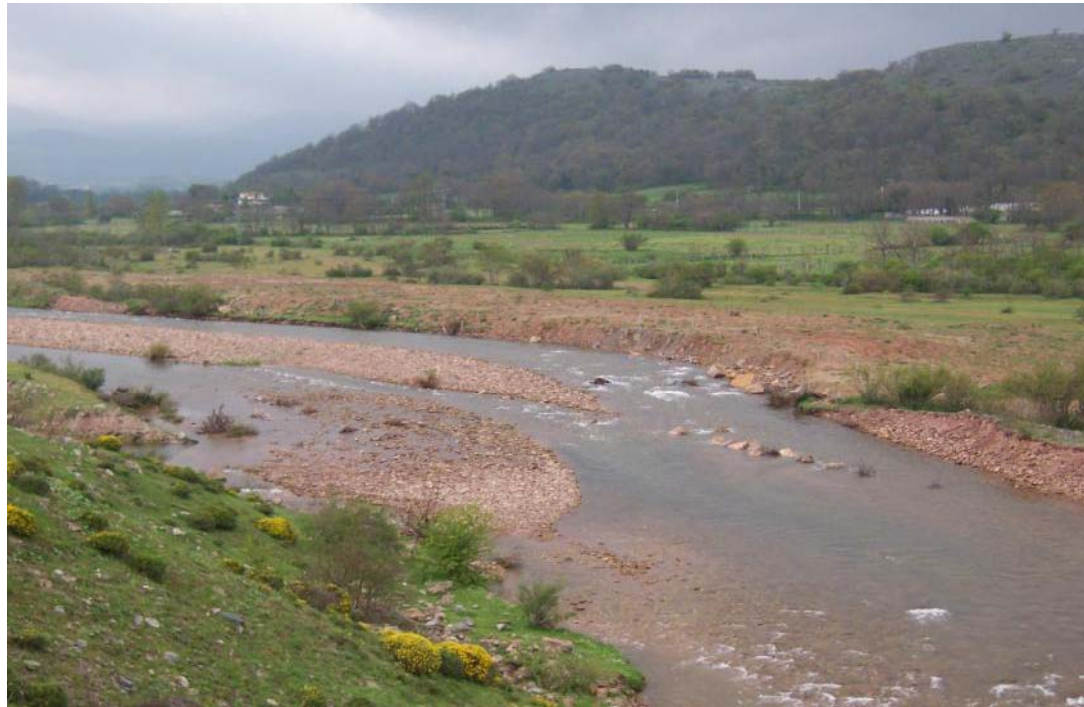
Clasificación del río Híjar:

- Se trata de un río trenzado de tramo alto.
- Presenta altas pendientes (1 % o más) y, por lo tanto, gran capacidad de transporte.
- En las zonas donde las márgenes tienen sedimentos cohesivos (arcillas y limos), el río puede generar meandros y erosión de márgenes.
- Los materiales más gruesos (bolos y gravas) son predominantes y gobiernan el funcionamiento del río, si bien se encuentran acompañados por arenas y finos.

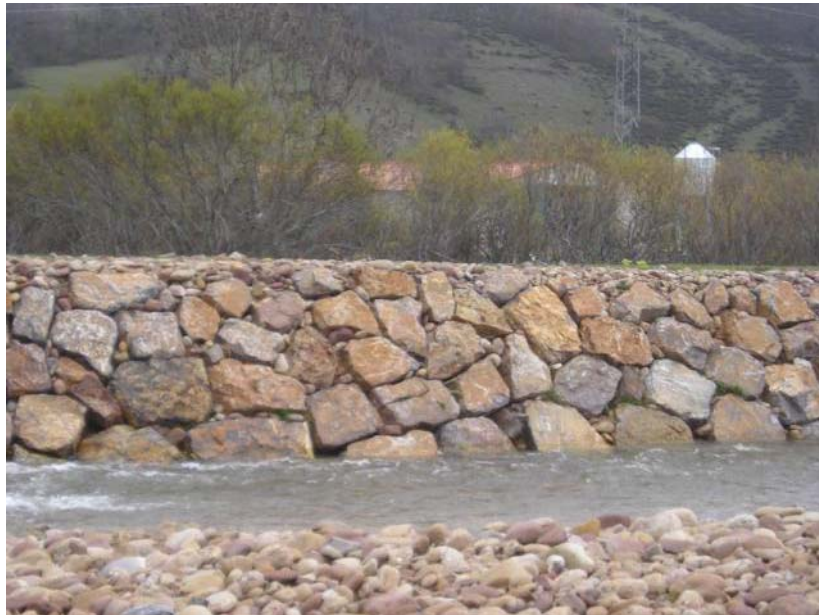
Tramo encauzado. El río pierde **movilidad en planta**, respondiendo con cambios en calado y pendiente.
