Episodio de lluvias del 22 y 23 de octubre Cuencas internas de Cataluña

Jornada sobre el Estado de implantación de los planes de gestión del riesgo de inundación: lecciones aprendidas y retos pendientes.

14 de noviembre de 2019

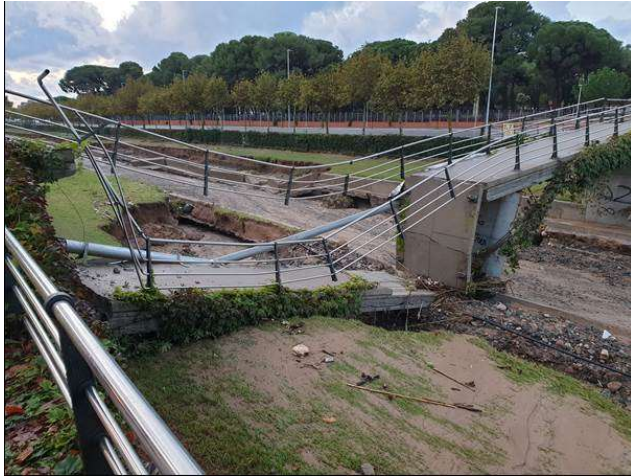
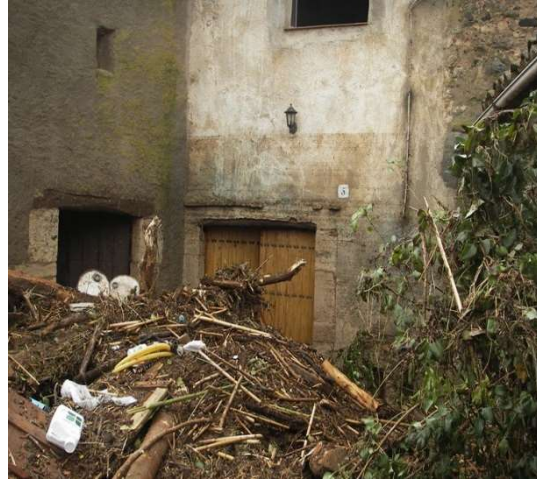
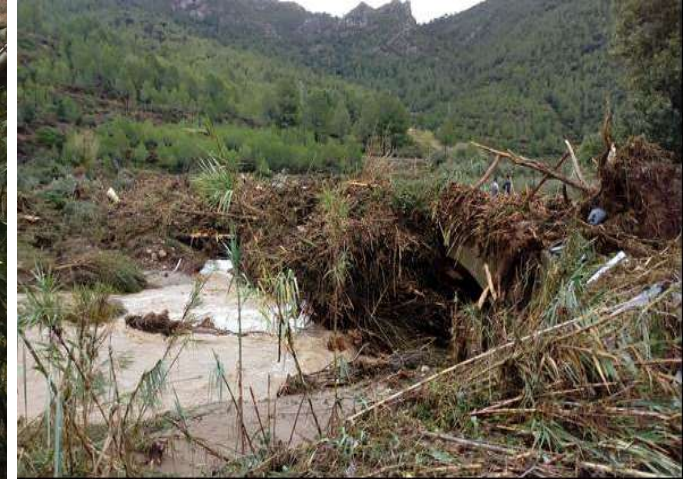
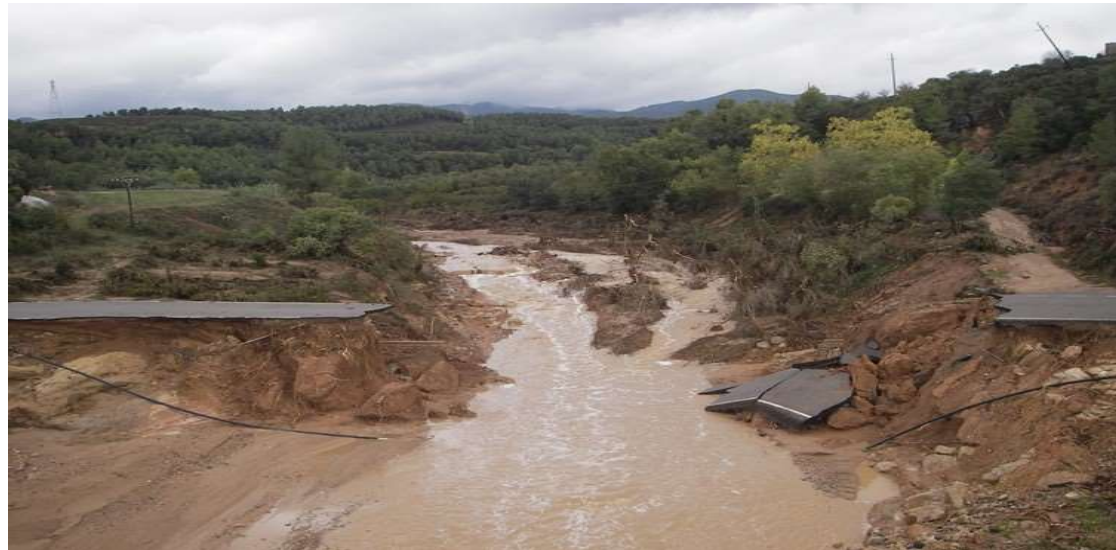
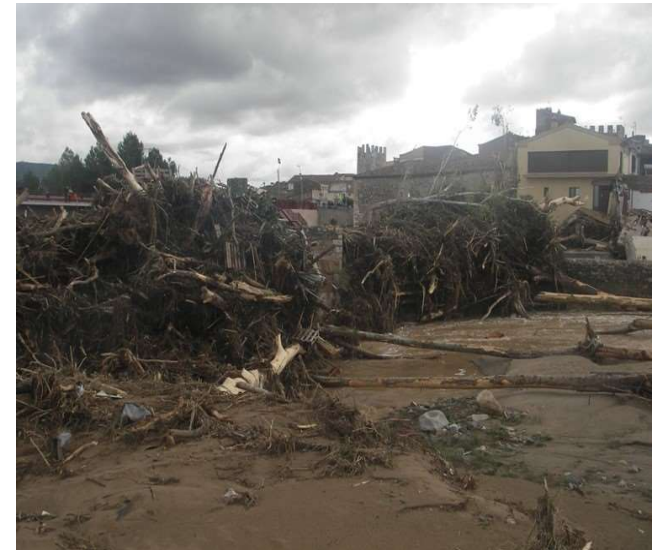
Impactos sobre el medio, bienes e infraestructuras

El **bosque de ribera** quedó **arrasado**, produciéndose un importante **transporte de sedimentos** y, por consiguiente, provocando un fuerte impacto sobre el medio, los bienes y las infraestructuras existentes.

La Agència, de manera coordinada con los ayuntamientos y la empresa pública Forestal Catalana, S.L. **ha iniciado los trabajos de retirada** de vegetación acumulada en los cauces y en las estructuras de paso, para así **eliminar las situaciones de riesgo detectadas**.

En paralelo al inicio de los trabajos, la Agència ha realizado una primera **valoración provisional** de las actuaciones necesarias para **restaurar** los daños en los **cauces** y en las **infraestructuras de protección** afectadas por el episodio.
