# ESTRATEGIAS PARA AUMENTAR LA RESILIENCIA EN EL SECTOR DE LAS EDIFICACIONES Y LOS EQUIPAMIENTOS URBANOS

Christine Andres  
[candres@kvingeneria.tech](mailto:candres@kvingeneria.tech)

16 de diciembre de 2020

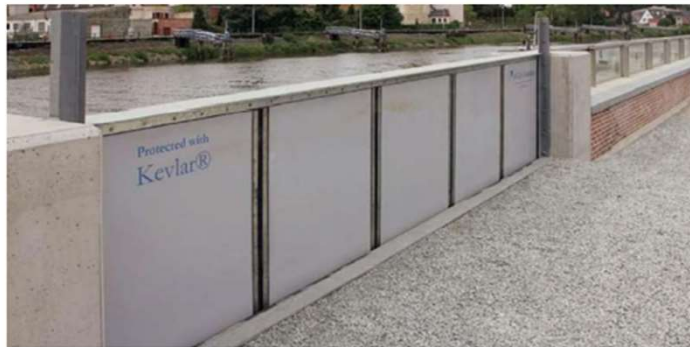
Barrera Temporal con paneles ligeros de aluminio cm de altura apilados entre guías y soportes incrustados en base de hormigón.

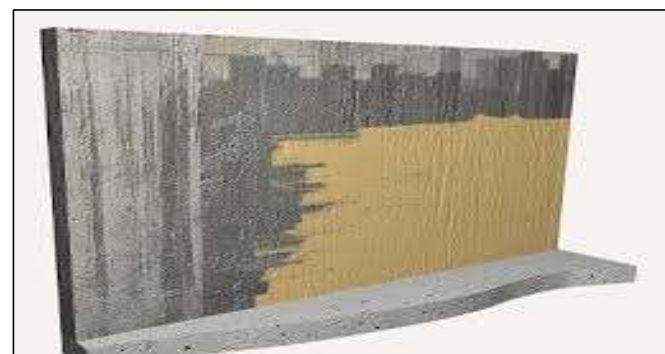
### IMPERMEABILIZACIÓN DE PARAMENTOS HASTA COTA INUNDACIÓN

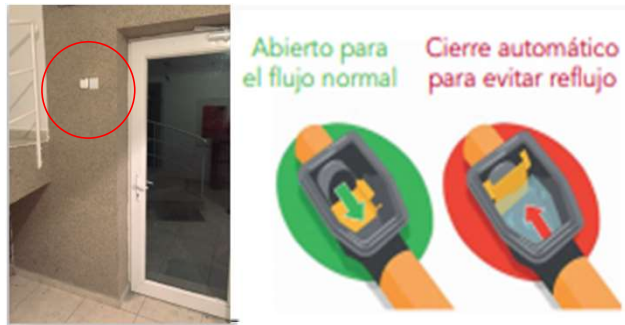
### PROTECCIÓN INSTALACIONES

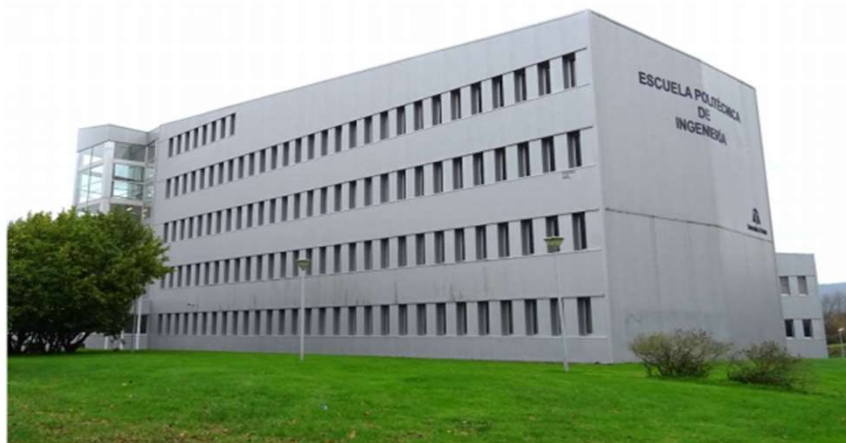
Escuela Politécnica de Ingeniería de Gijón.  
Alternativa de medidas para evitar que el agua  
alcance el edificio con barreras temporales.

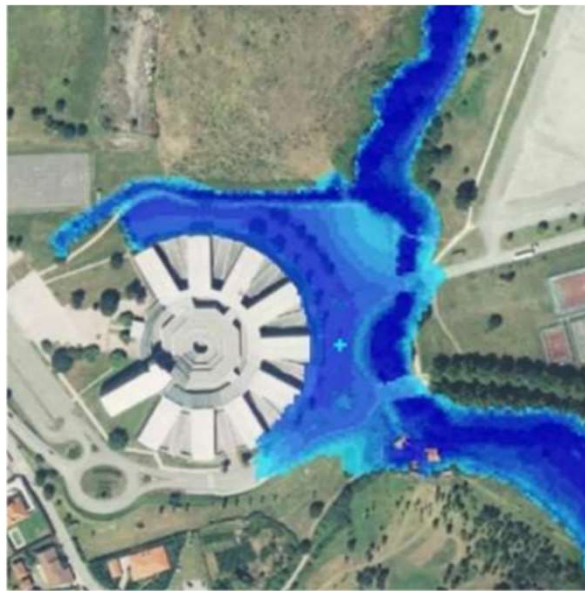
**Peligrosidad T=10 (probabilidad alta, calado=1,70 m) y T=500 (baja, calado= 3,50 m). SNZCI.**

Peligrosidad por inundación fluvial T=10

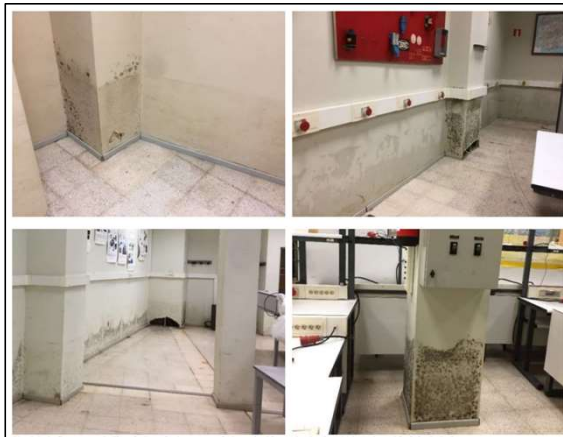
**DAÑOS EN PATINILLOS DE INSTALACIONES.**

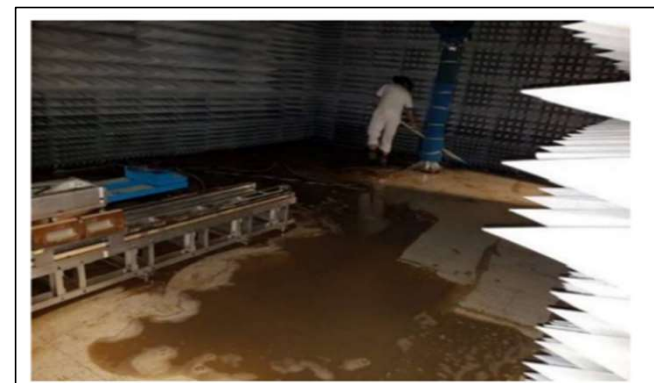
**DAÑOS EN EL LABORATORIO DE  
TEORÍA DE LA SEÑAL E INGENIERÍA  
ELÉCTRICA.**

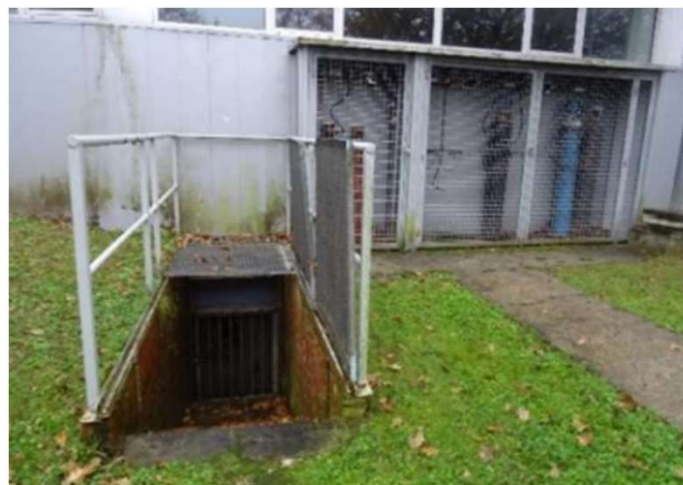
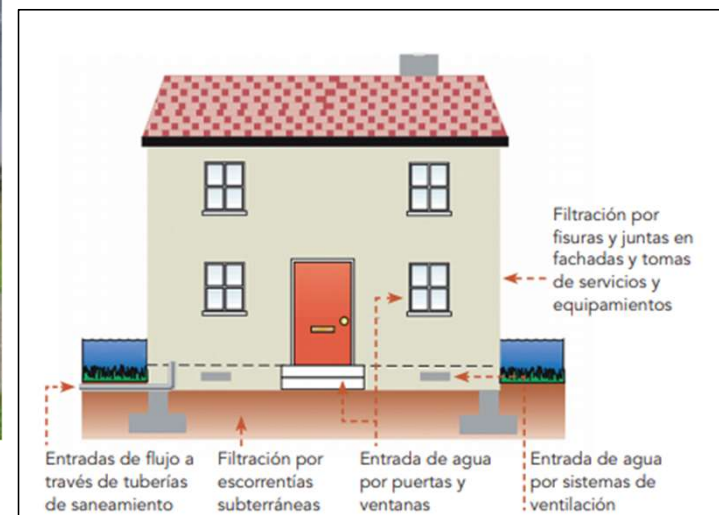
- Huecos (puertas, ventanas, juntas y rejillas de ventilación).
- Red de saneamiento, debido a la ubicación de la acometida en zona inundable.
- Cámara bajo forjado sanitaria, (ascenso por presión a través de los patinillos de instalaciones)

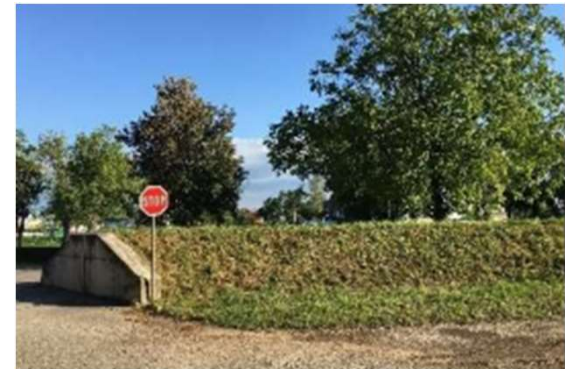
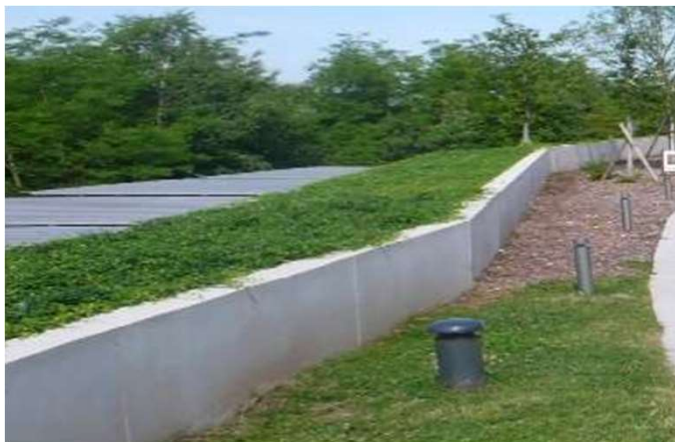
#### ALTERNATIVA 2. BARRERA PERMANENTE INTEGRADA EN EL PAISAJE.

- Ratio coste beneficio intermedio
- Más seguro que la A1.
- Sujeto a tramitaciones mayores
- Puede afectar a la dinámica fluvial: estudios hidráulicos
- Necesita huecos de acceso que deben cerrarse con barreras temporales

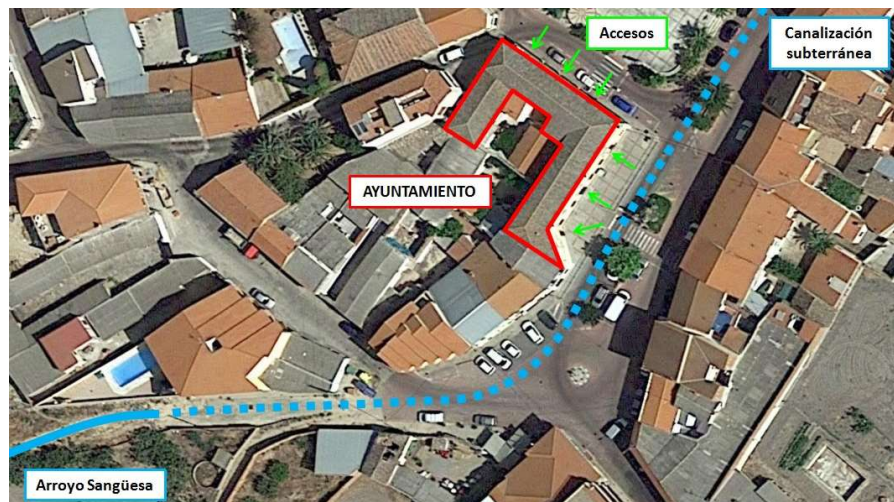
### ALTERNATIVA 1. BARRERAS TEMPORALES FLOODGATE®.

- Coste reducido
- No precisan obra
- Fácil manejo
- Cota de inundación <1m por lo que son adecuadas

Tipo	Alto	Ancho
EXTRA SMALL	68 cm	68-77 cm
STANDARD		77-96 cm
REGULAR		87-105 cm
MEDIUM		97.5-117.5 cm
LARGE		117.5-140.5 cm
XL		135-158 cm
XXL	150-173 cm

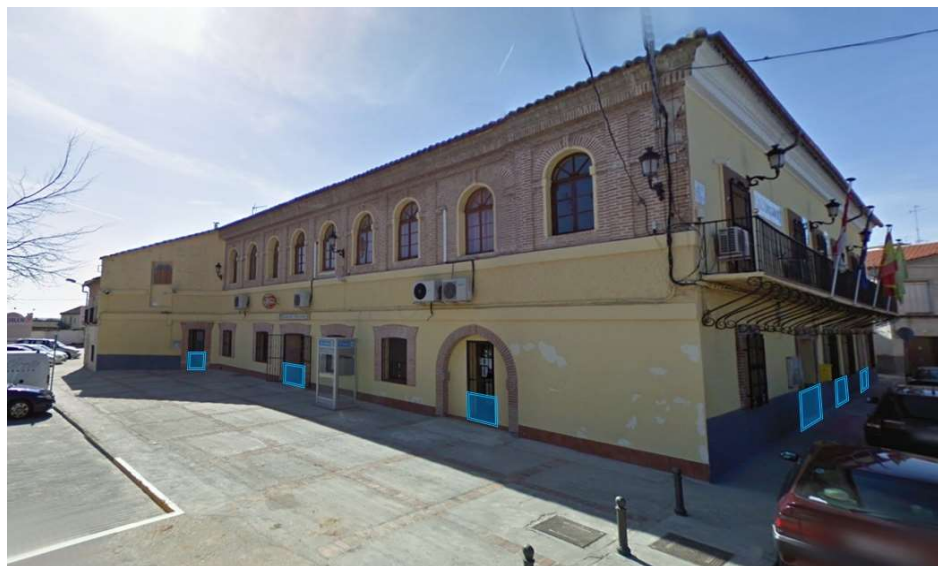
Propuesta de instalación de barreras tipo FLOODGATE®, en el Ayuntamiento de Cebolla.

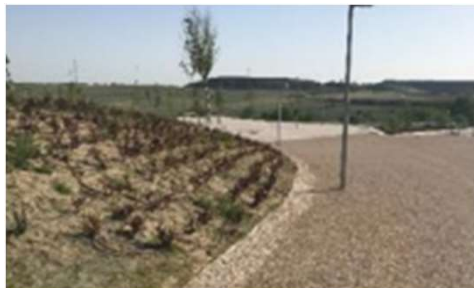
Zanjas de Infiltración.

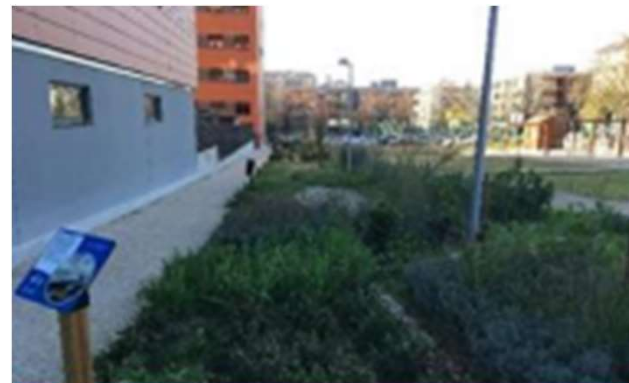
Jardines de Lluvia.

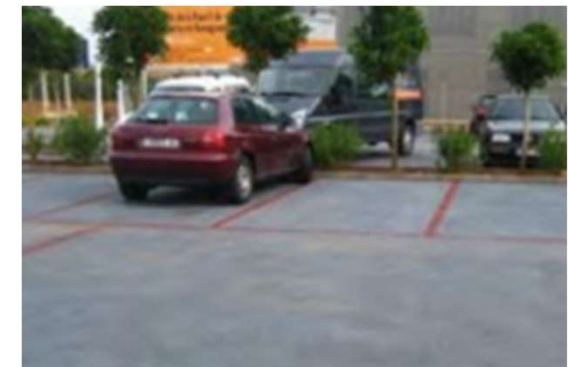
1. Pavimento drenante de hormigón poroso
2. Sub-base de gravas
3. Geotéxtil filtrante
4. Gravas compactadas
5. Arena de sílice
6. Relleno de gravas en canal de recogida
7. Terreno natural
8. Solera de hormigón en canal de recogida

Pavimento permeable.

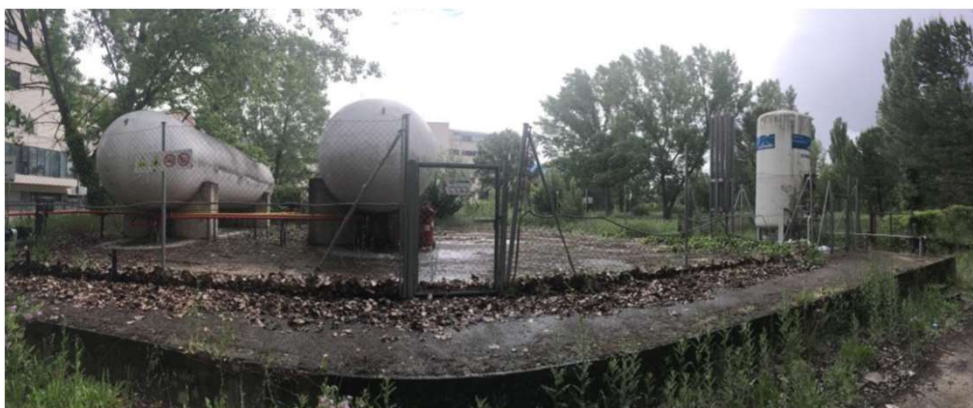
Depósitos de gasoil se van a retirar, depósitos de oxígeno deben protegerse

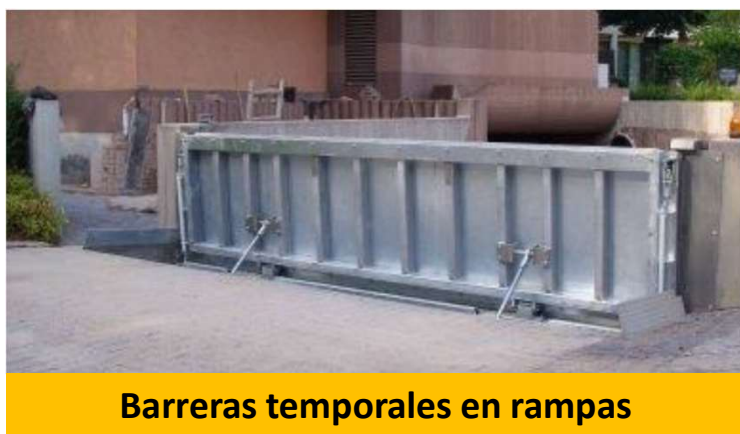
Barreras temporales en rampas

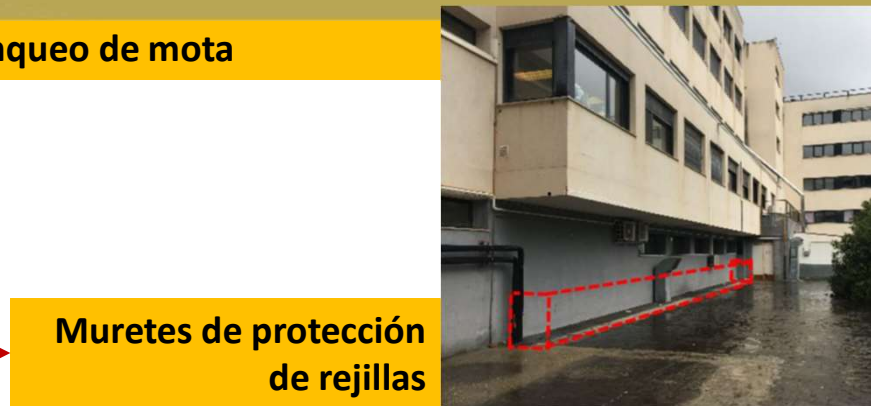
Muretes de protección de rejillas

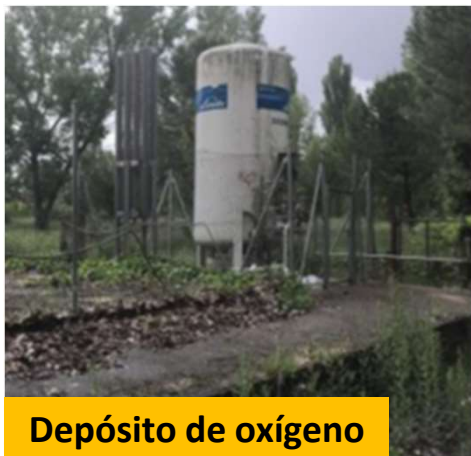
- Instalación de válvulas anti-retorno en cada acometida
- Traslado del Cuadro General de Baja Tensión (CGBT) y de recintos de CT y GE a plantas superiores (por encima de cota 904)
- Traslado de aparatos de clima de quirófanos y demás instalaciones vitales por encima de cota de inundación
- Instalación de detectores de inundación y avisadores en sótanos
- Elevación del depósito de oxígeno (o protección)

Depósito de oxígeno

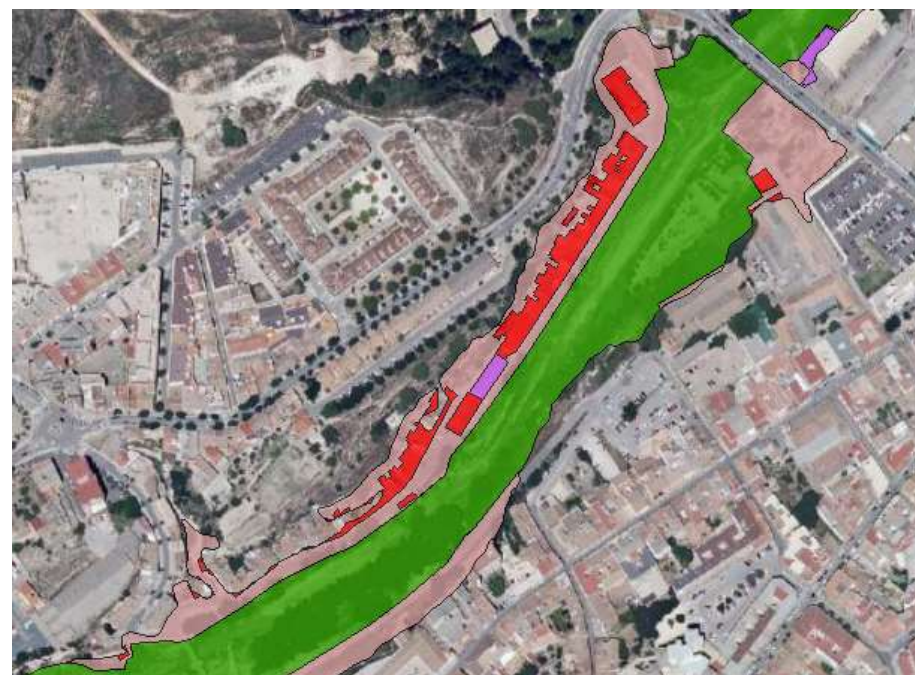
**Mapa de riesgo a las actividades económicas  
BARRIO DE CANTERERÍA. SNZCI.**
