**INUNDACIONES EN EL  
CASCO URBANO DE  
CEBOLLA (TOLEDO)**

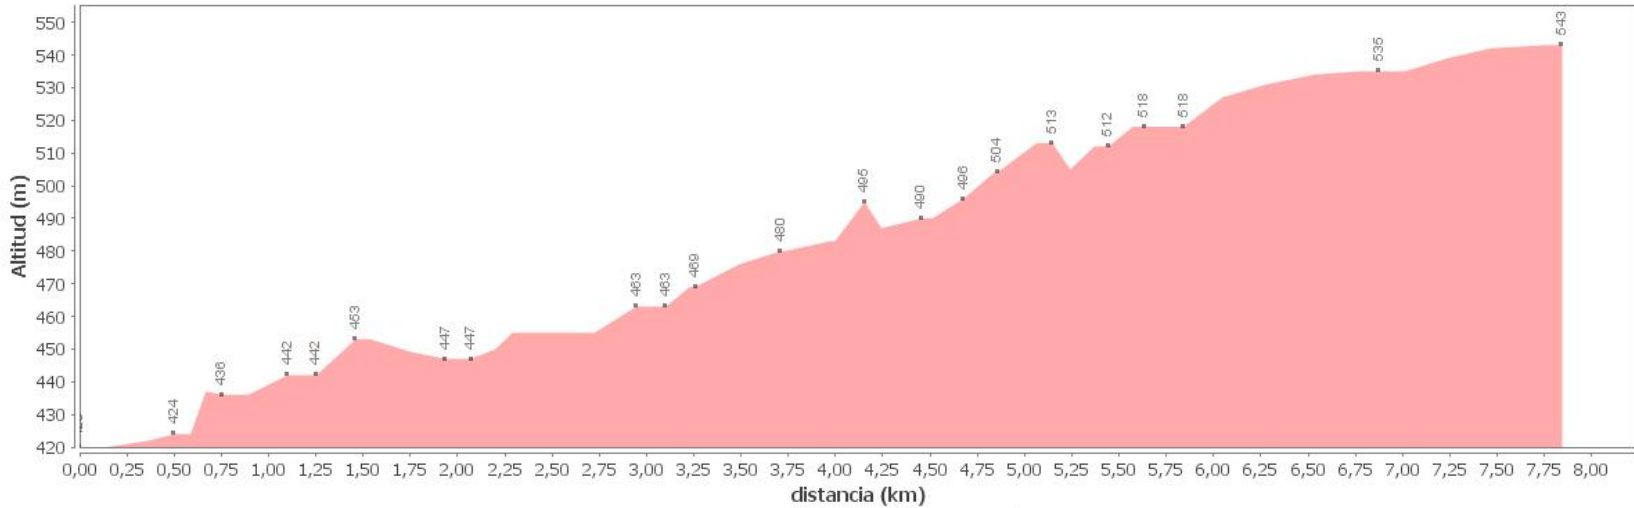
Exageracion Vertical 1:21.

Cota inicial: 420m Cota final: 543m Cota mín: 420m Cota máx: 543m

Desnivel acumulado. Ascendente: 146m Descendente: 23m

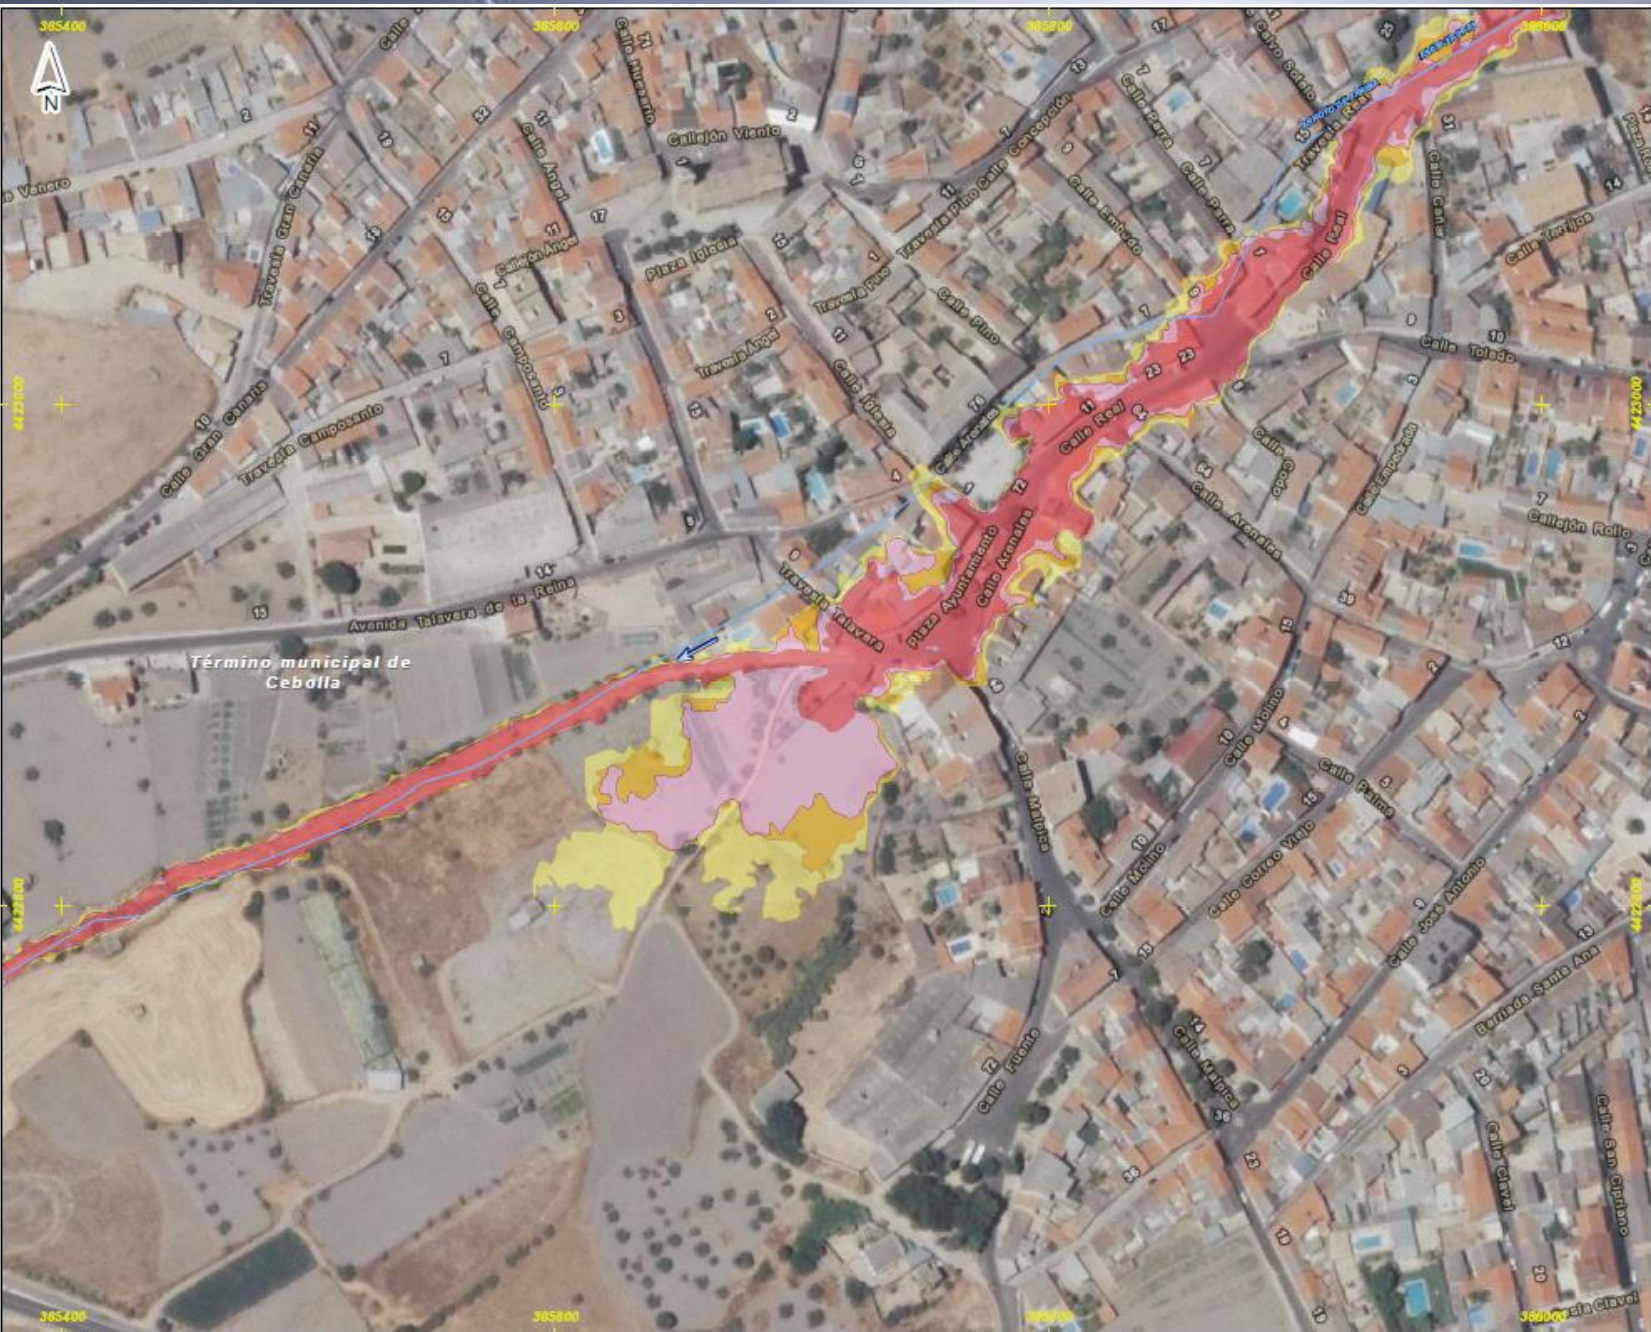
- Municipio
- Zona avenida de 10 años
- Zona avenida de 50 años
- Zona avenida de 100 años
- Zona avenida de 500 años

- Tramo ARPSI
- Tramo Extra
- Limite de tramos
