JORNADAS SOBRE BIOINGENIERÍA - 10 Y 11 de Mayo, 2011
I+D+I EUROPEA EN ESTABILIZACIÓN DE TALUDES Y RIBERAS
Salón de Actos Escuela Universitaria de Ingeniería Técnica Forestal - Madrid

PROTOCOLO DE SEGUIMIENTO DE LAS ACTUACIONES DE BIOINGENIERÍA: RESULTADOS, COSTES Y CONCLUSIONES

Francisco Javier Sánchez Martínez
Dirección General del Agua-MARM

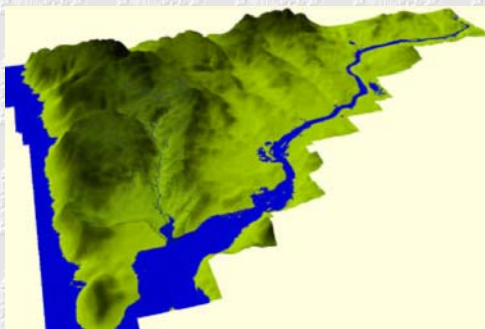
Cuenca: superficie y pendiente (río Tamuxe)

TRAMO	LONGITUD (km)	PENDIENTE (%)
1	3,1	8,0
2	5,4	2,1
3	4,1	3,9
4	8,0	1,0
5	3,5	0,3

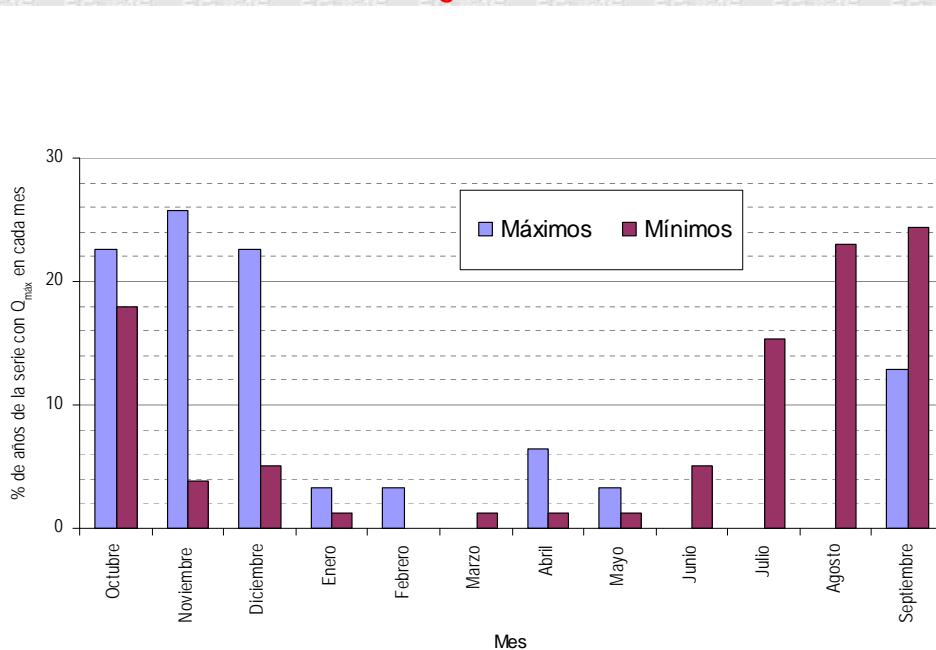
Frecuencia mensual de caudales diarios extremos Garganta de Chilla

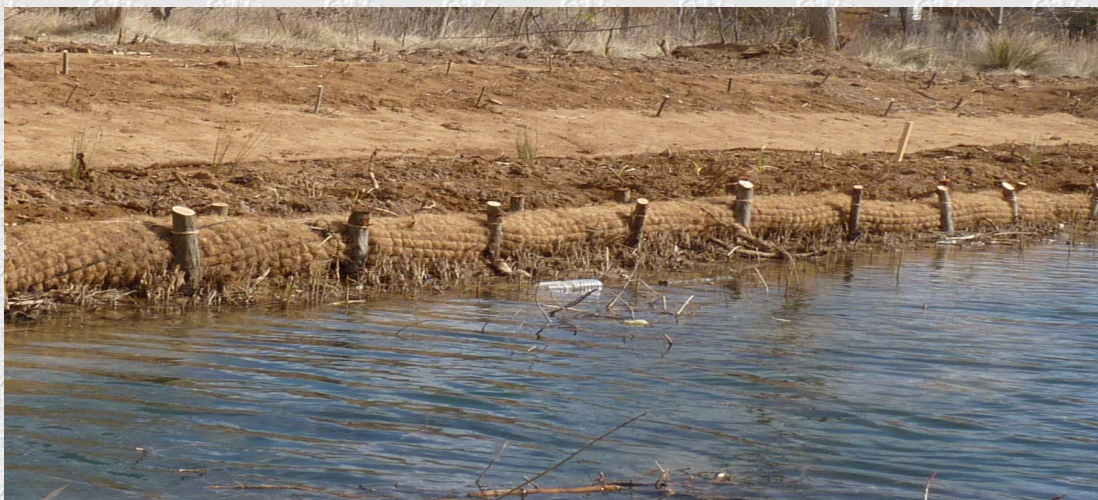
- Modelación hidráulica bidimensional
- Comparación con resultados de modelos unidimensionales
- Variables fundamentales: calado, velocidad y tensión de corte

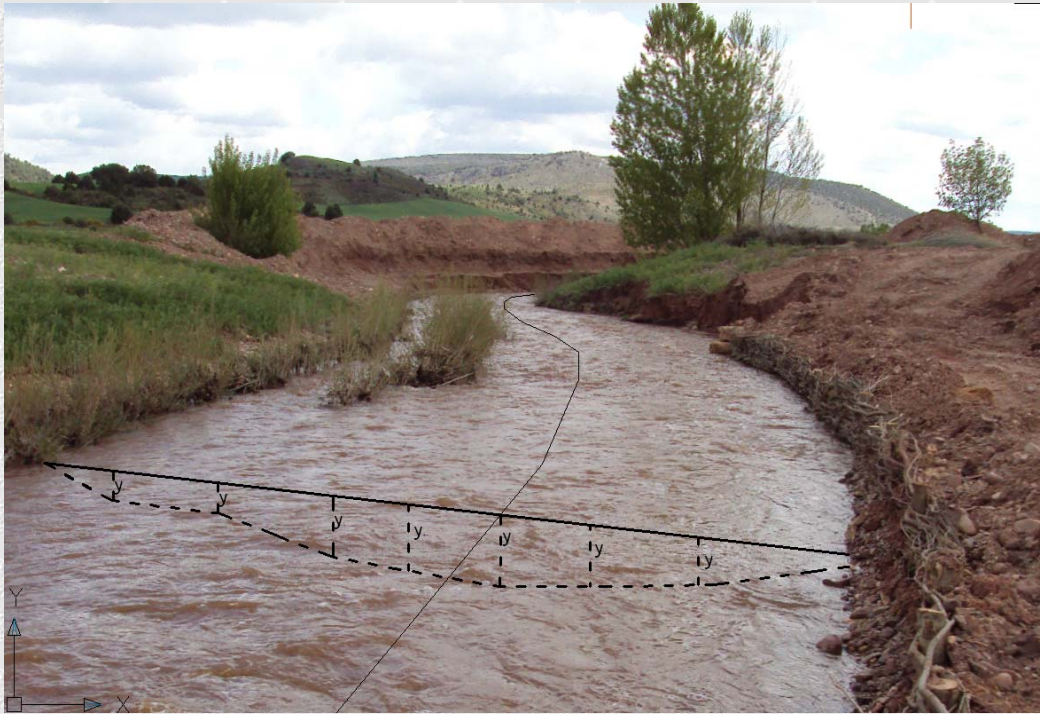
Distribución de calados en sección transversal

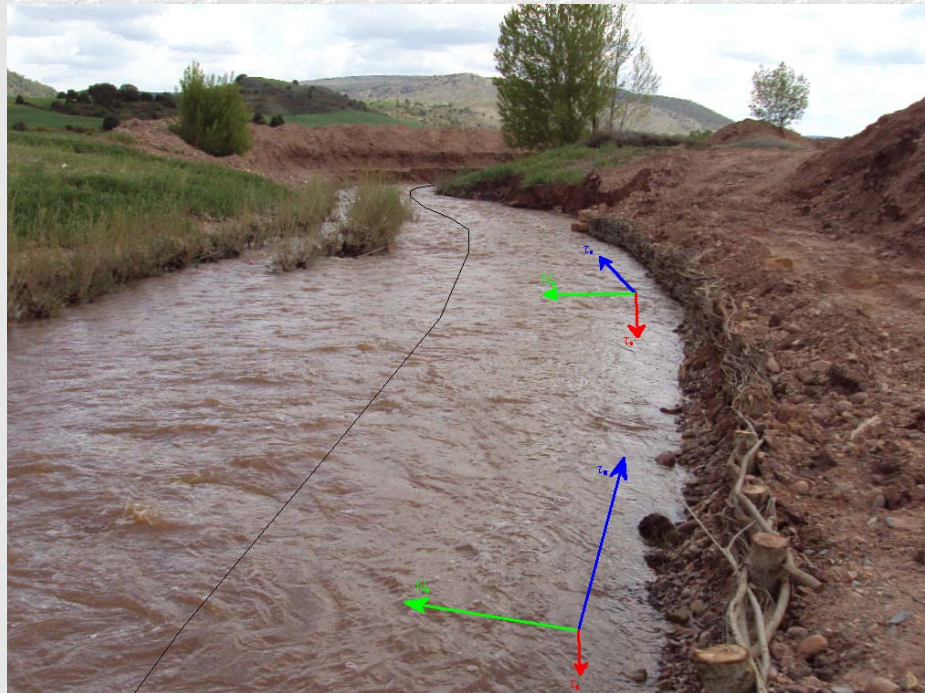
Distribución de tensión de corte en sección transversal

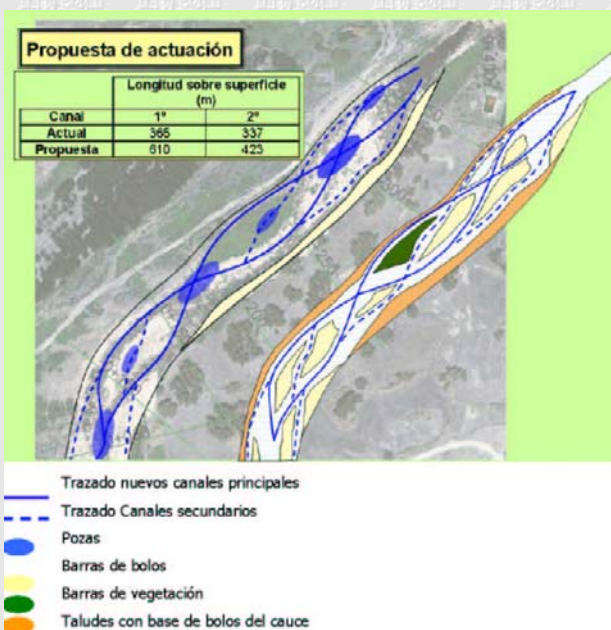
Cauce modelado con actuaciones realizadas: garganta de Chilla

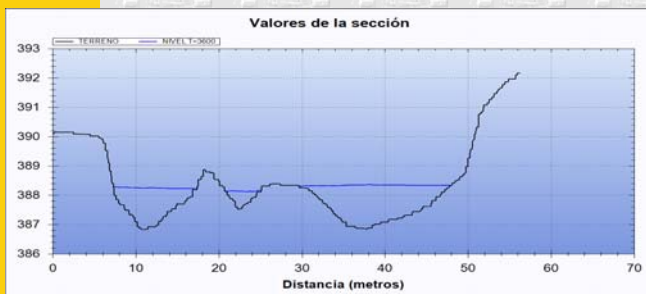
Sección transversal y gráfico de distribución de calados y velocidades

Garganta de Chilla

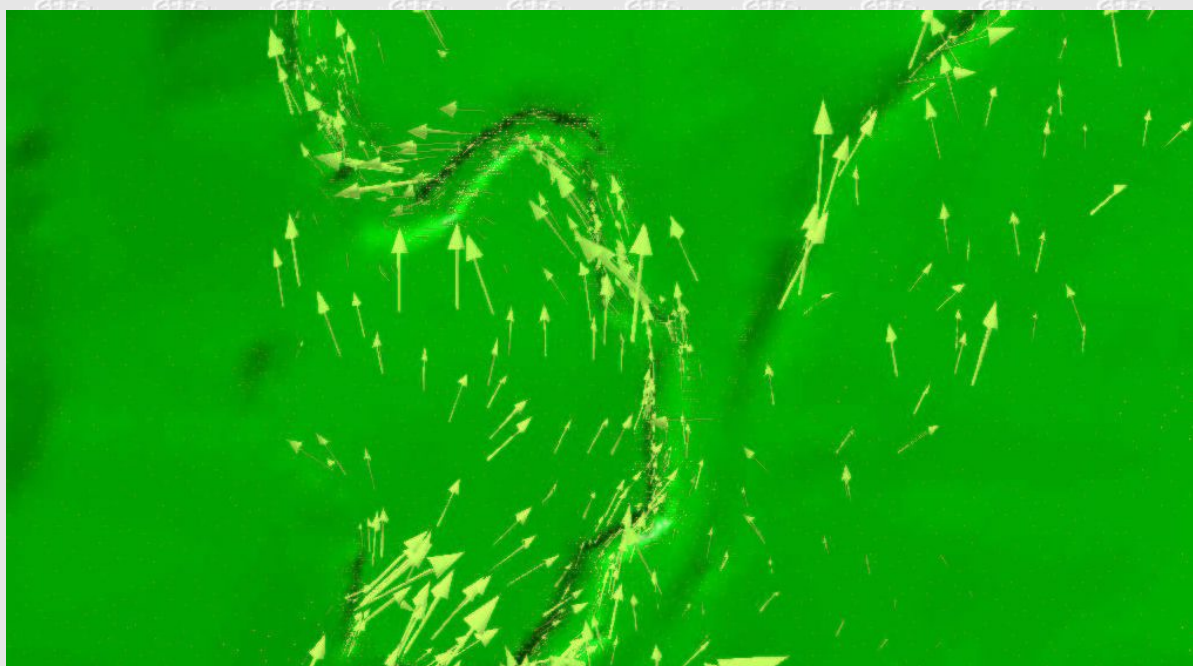
Planta de vectores de velocidad Arroyo de la Hija (Ávila)

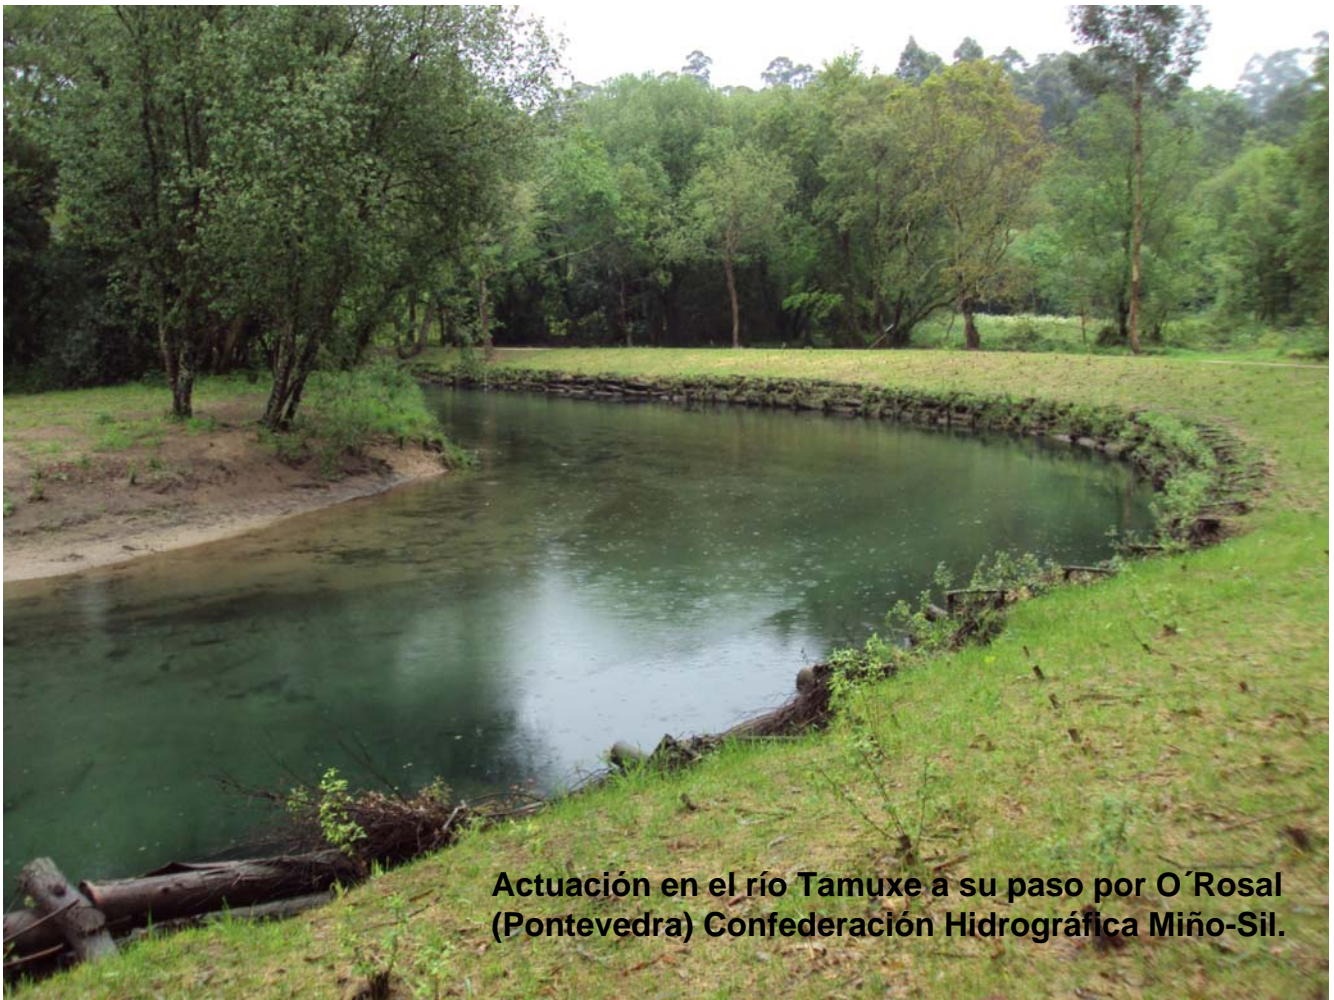
Actuación en el río Tamuxe a su paso por O´Rosal (Pontevedra) Confederación Hidrográfica Miño-Sil.

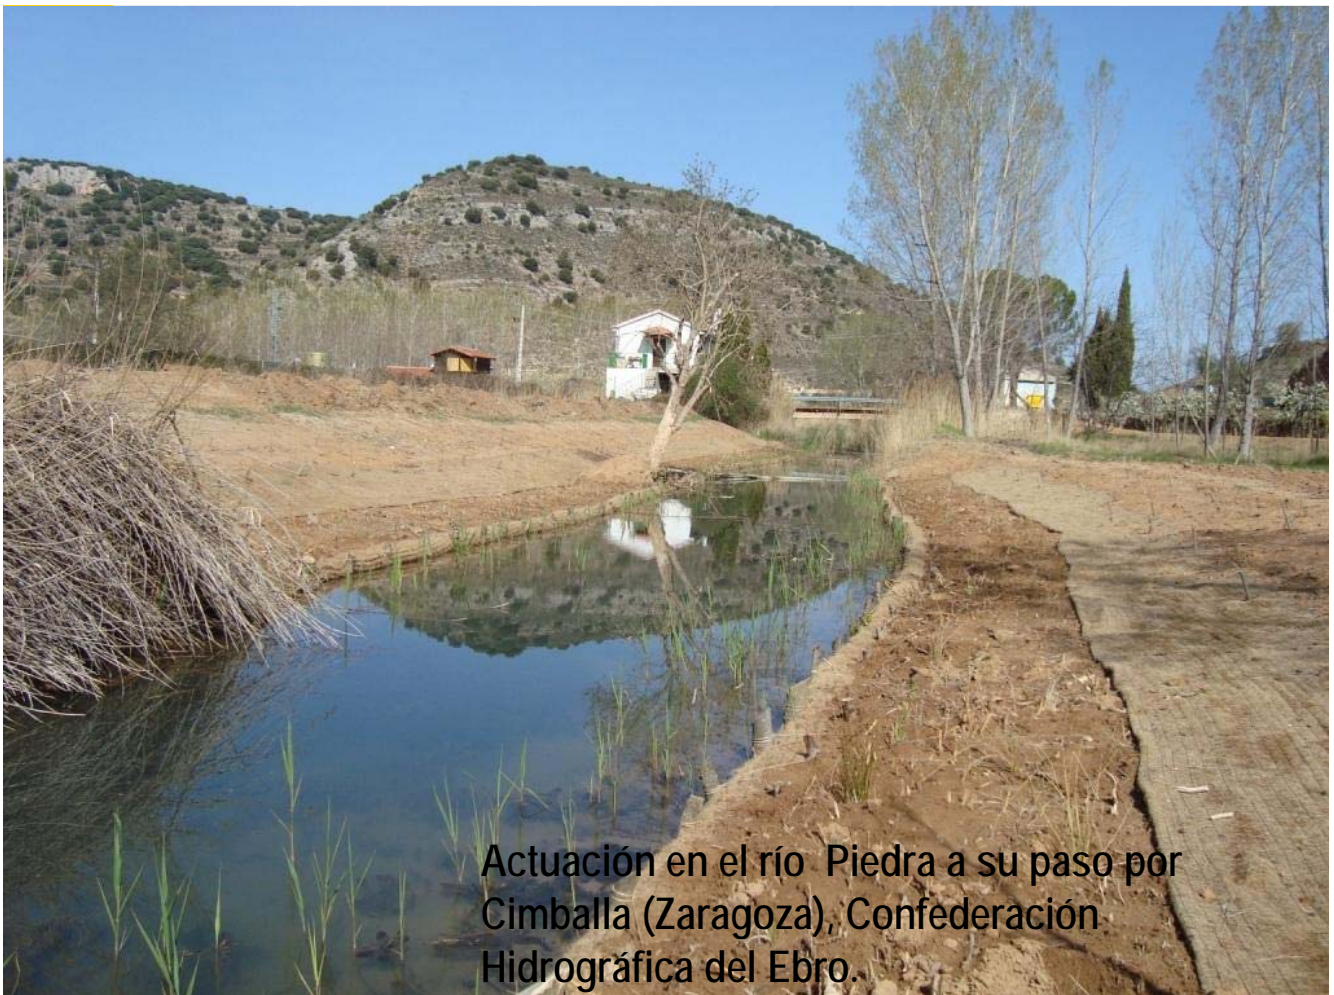
Actuación en el río Piedra a su paso por Cimballa (Zaragoza), Confederación Hidrográfica del Ebro.

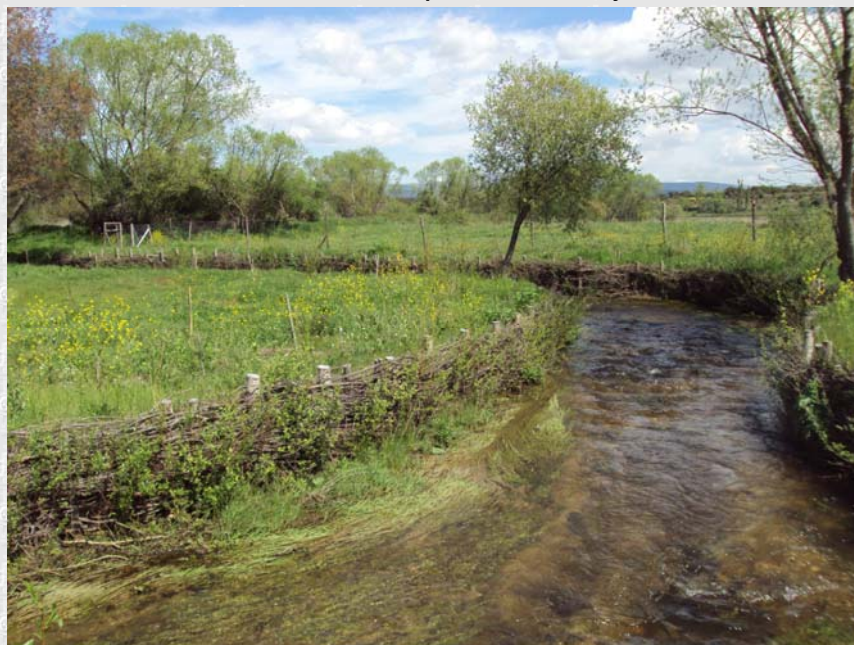
Estado de la actuación un año después de su ejecución:

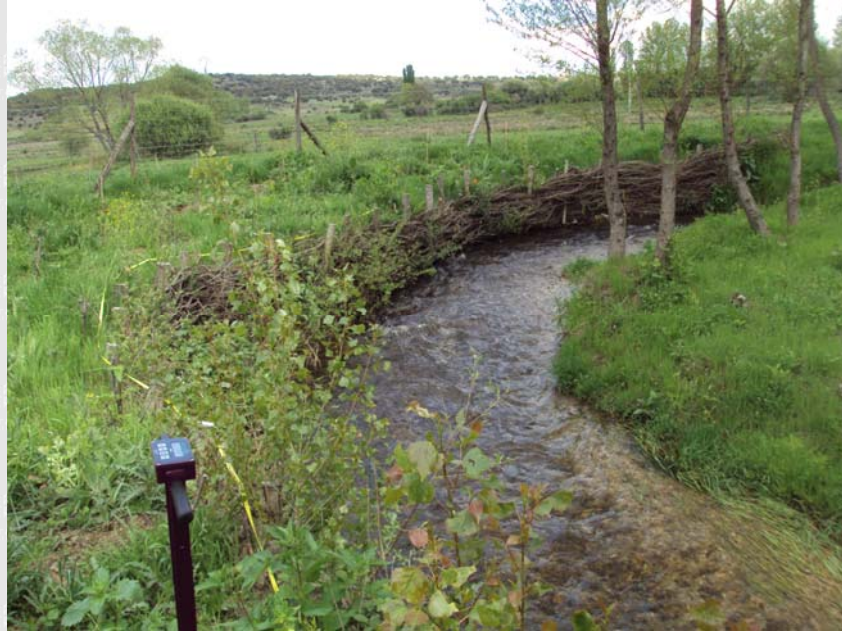
Utilizado para el seguimiento de todas las técnicas testadas salvo (plantaciones y estaquillados). Se evalúa la totalidad de la técnica ejecutada.
