SEMINARIO Nº 2

PROTOCOLOS DE SEGUIMIENTO A LARGO PLAZO: CALIDAD DE AGUAS SUPERFICIALES CONTINENTALES Y COSTERAS

Experiencias de seguimiento de macrófitos acuáticos
en el P. N. Las Tablas de Daimiel

Santos Cirujano

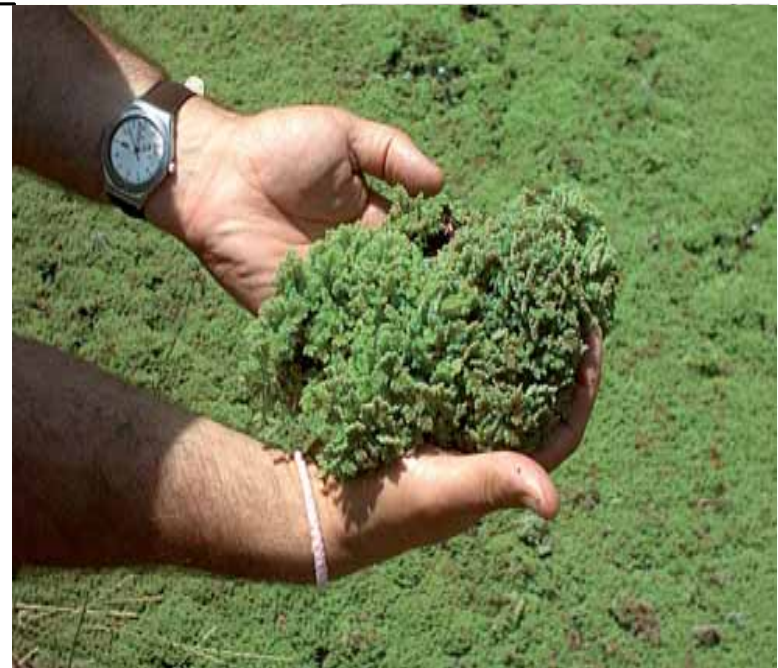
Evolución de la cobertura de *Azolla filiculoides* en la marisma de Doñana en el periodo 2001-2008. En color claro las ha cubiertas, y en color oscuro el porcentaje de cobertura referido al total de la marisma estimado en 27.710 ha.

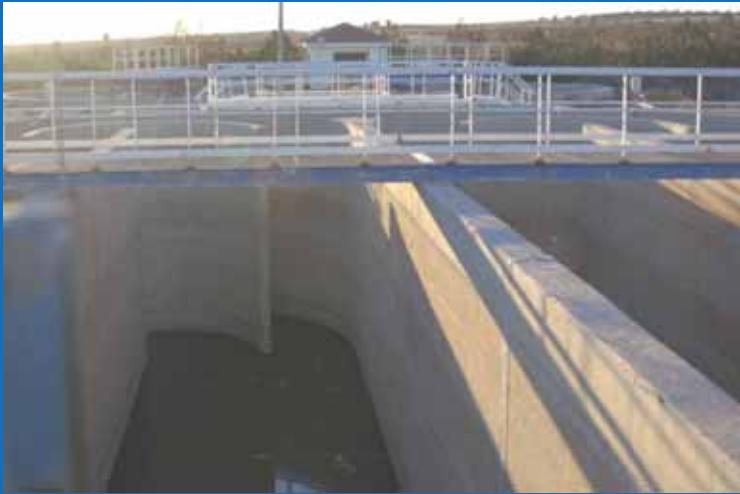
Canales del tratamiento secundario de la depuradora de Quero (Toledo), ahora sin funcionamiento (foto: GIA).

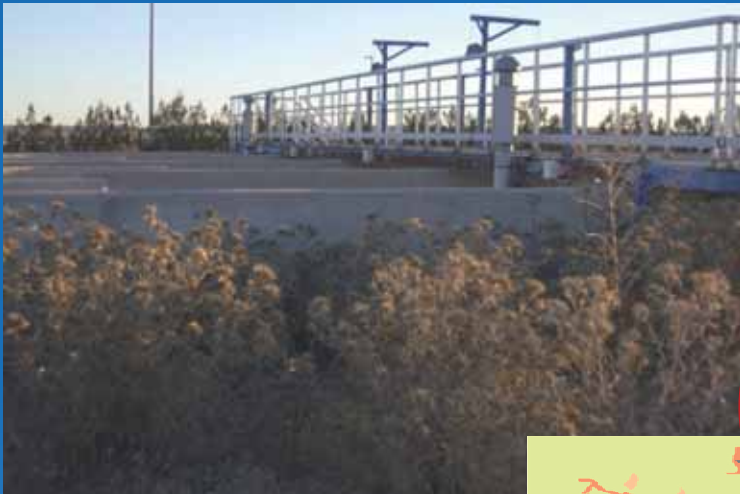
La Estación depuradora de Quero (Toledo) se estropeó pocos meses después de su puesta en funcionamiento. Las aguas residuales de Quero llegan al cauce del río Gigüela, o entran en la laguna artificial de Vadancho (foto: GIA).

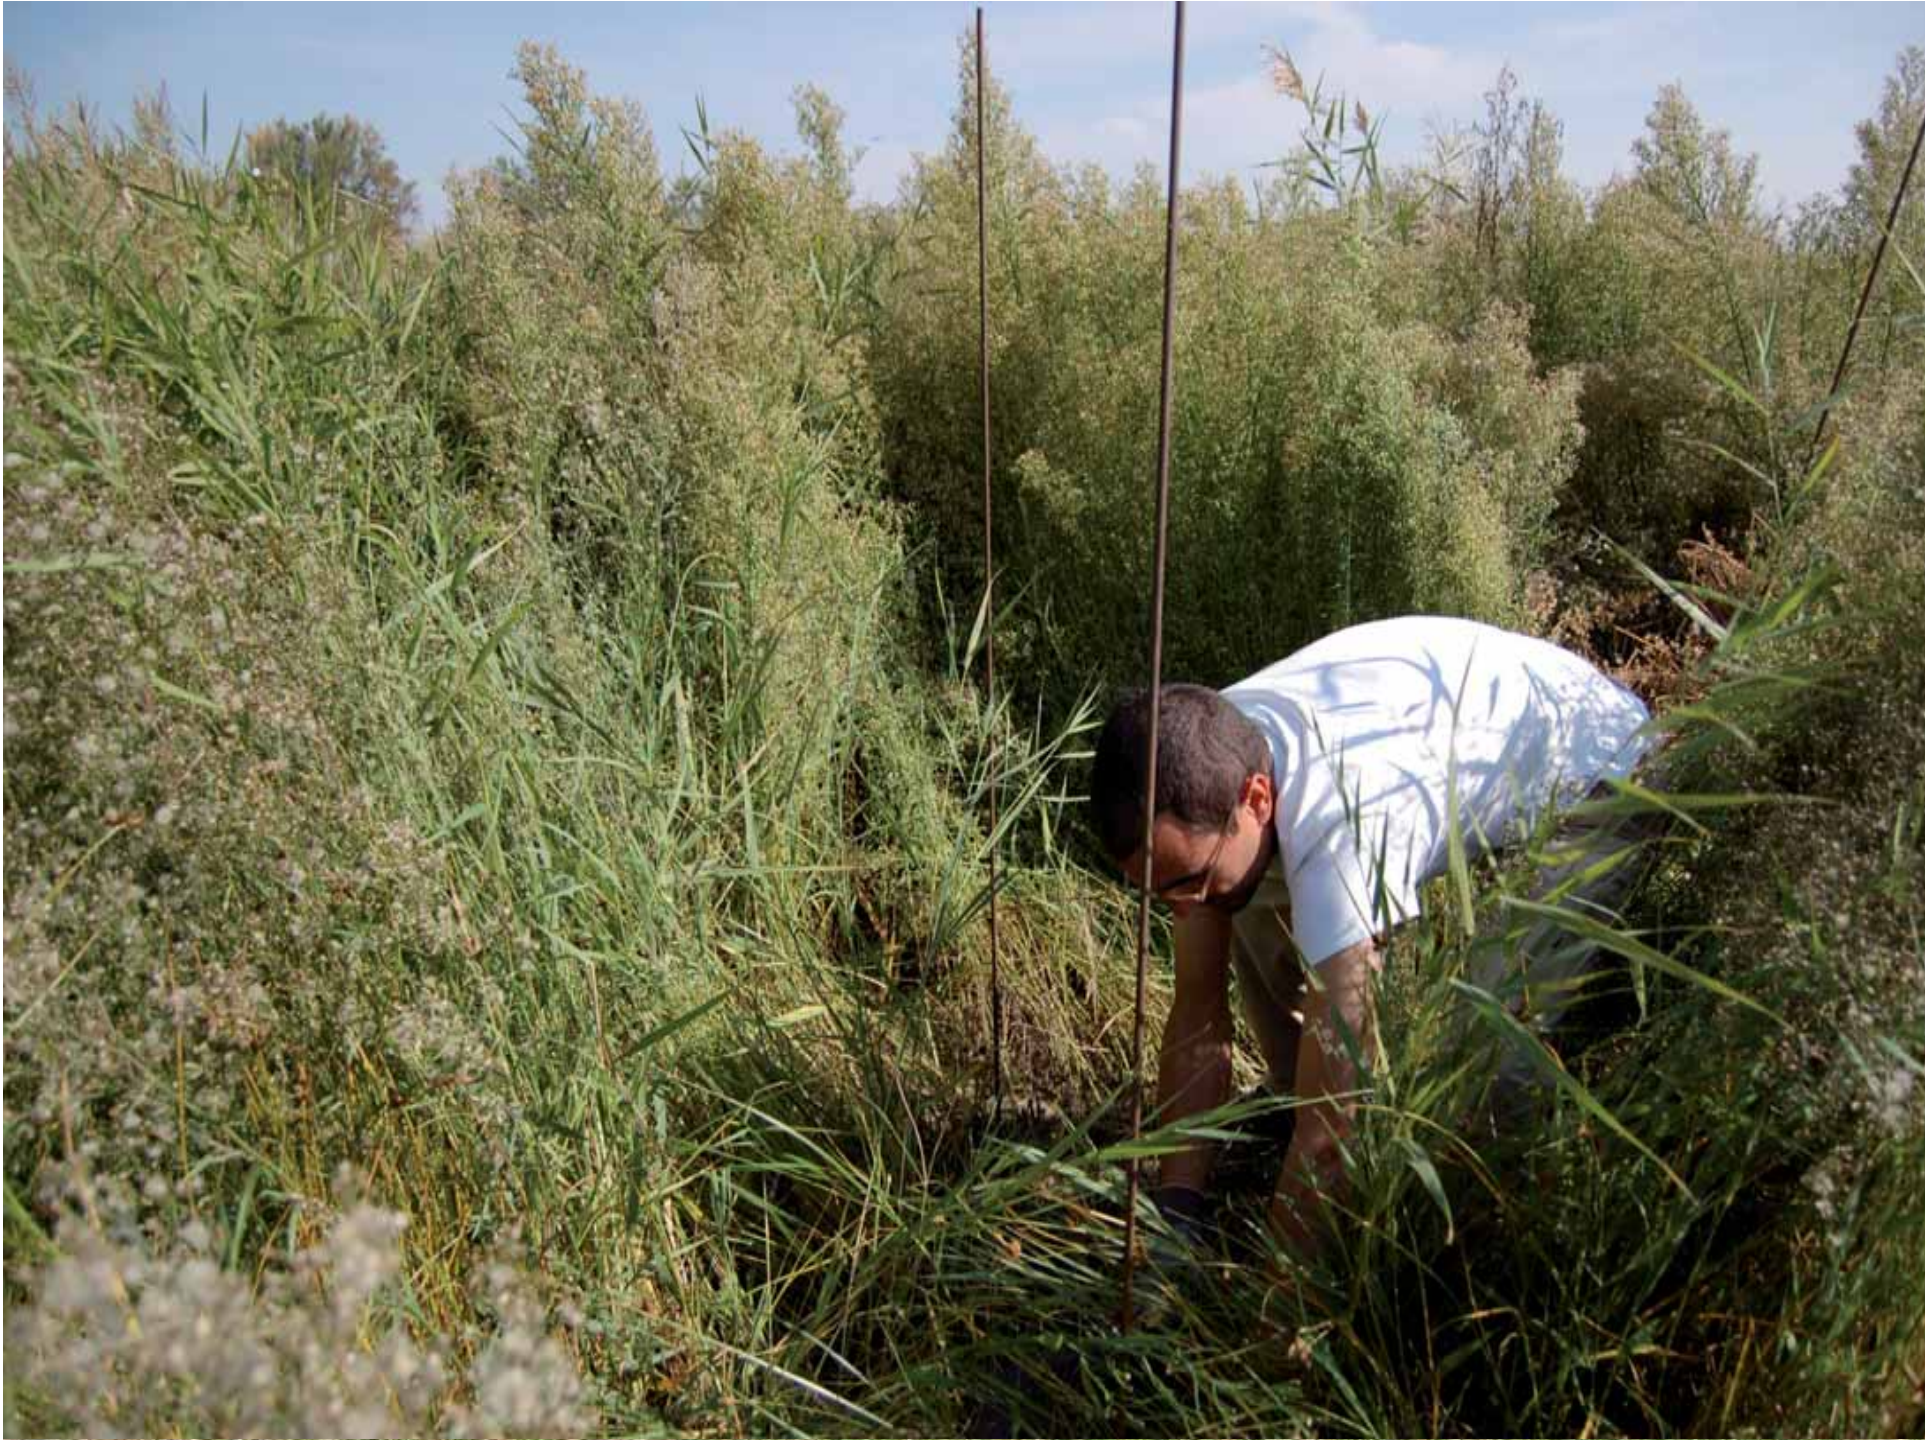
2010

Cartografía de la vegetación dominante basada en la ortofoto de Las Tablas de Daimiel (vuelo realizado en agosto de 2009).

-   anual
-   masiega
-   islas
-   juncales
-   libre de vegetación
-   carrizo
-   saladar
-   tarayales

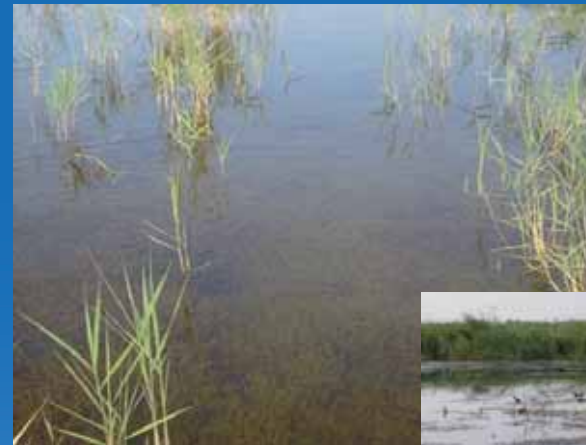
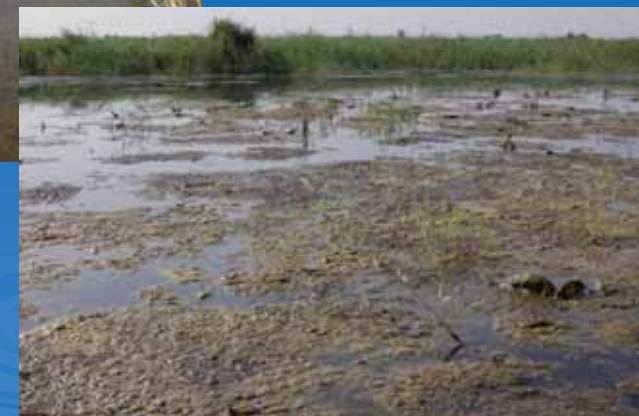
Comparación de las áreas potencial y real de carófitos en Las Tablas de Daimiel referidas al mes de junio.

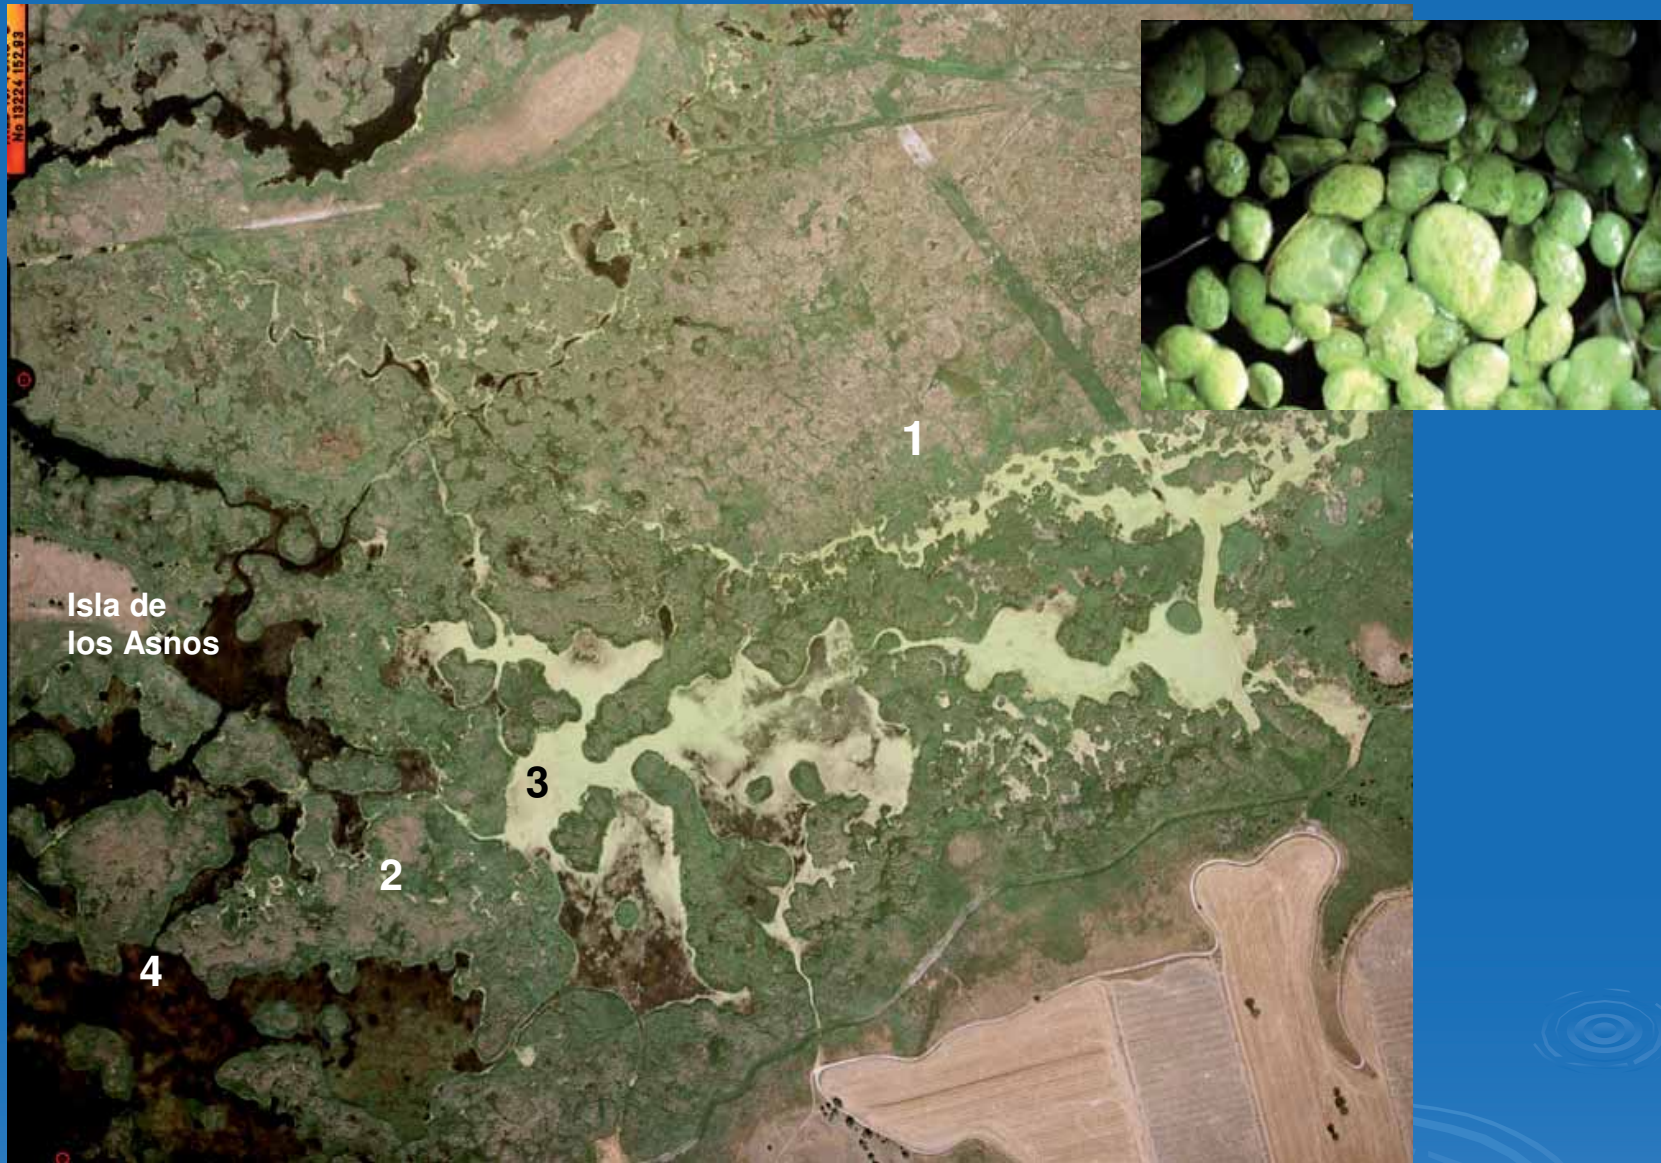
Distribución de la vegetación en la zona central de Las Tablas en agosto de 2007. 1= restos del carrizal de años anteriores; 2= masegares en regeneración con el borde ocupado por el carrizal-enear; 3= zonas cubiertas por lentejas de agua; 4= zonas libres de vegetación emergente.

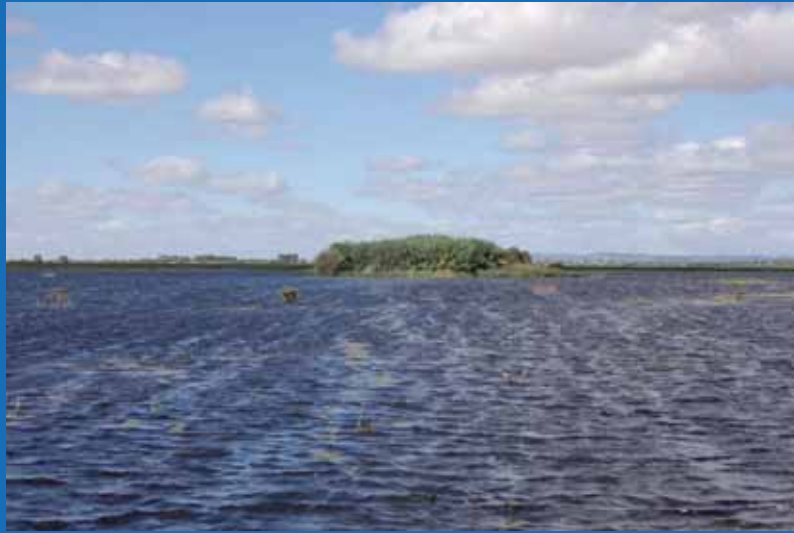
El masegón de la zona de Las Cañas, contiguo a la madre vieja del Guadiana, quedó completamente cubierto por el agua.

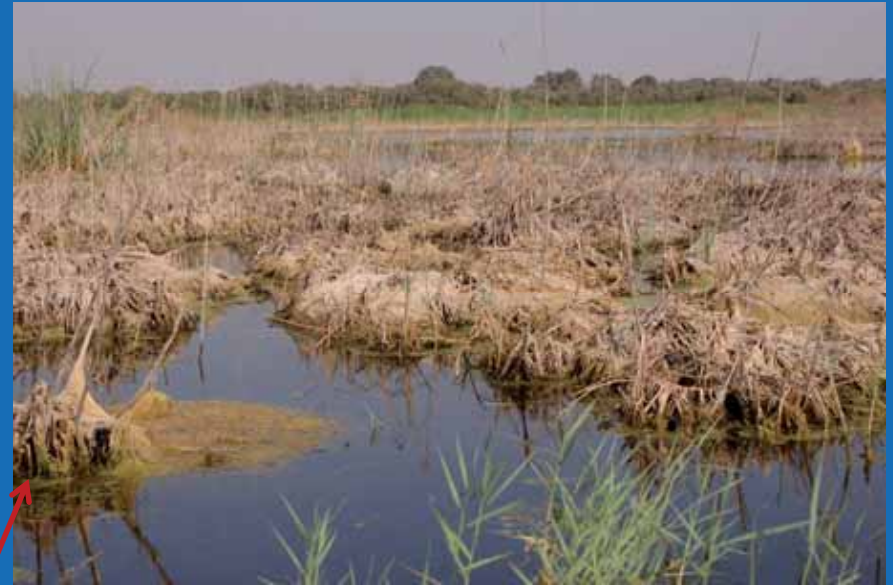
Aspecto general de las masiegas muertas en la zona situada detrás de la isla de Los Asnos, agosto de 2010.

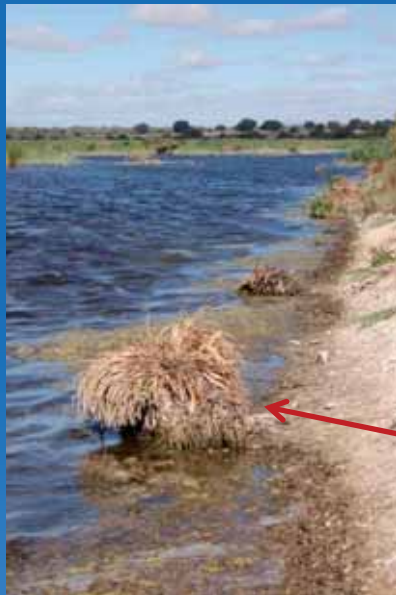
Macollas de masiega muerta en la zona de Las Cañas junto al Dispositivo Hidráulico Interior del Morenillo.

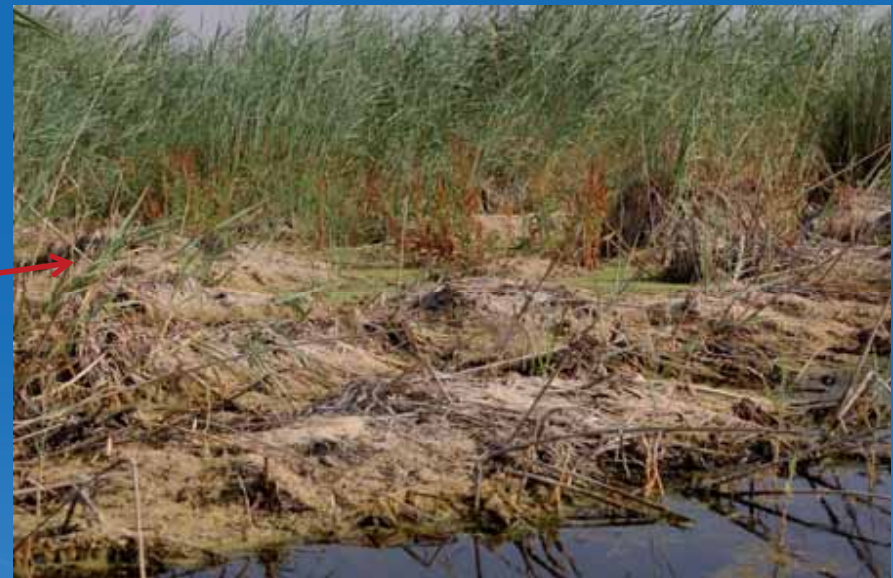
Cuando las masiegas mueren son sustituidas por el carrizo y la enea mejor adaptadas a los humedales fluctuantes alterados. En primer término las masiegas muertas y al fondo las poblaciones de carrizo (verde) y *Rumex palustris* (rojizo).

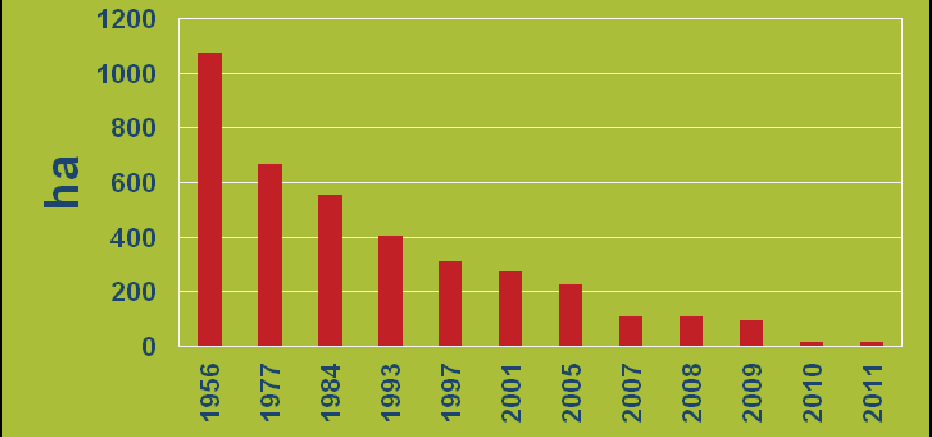
Cobertura de masiega

Evolución de la superficie cubierta por los masegares (en hectáreas) y porcentajes de cobertura referidos a la superficie total de Las Tablas de Daimiel.
