RESEÑA DE VERTICES DE LA POLIGONAL DEL DESLINDE DEL D.P.M.T.

Expediente: Deslinde de DPMT. Tramo: ENTRE EL PUERTO DE TARIFA Y CASA TREVIÑO, APROBADO POR O.M. DE 20/04/2010, ENTRE LOS HITOS M-14 Y M-18
Término Municipal: Tarifa (Cádiz) Ref.: DES01/07/11/0003-DES07/01

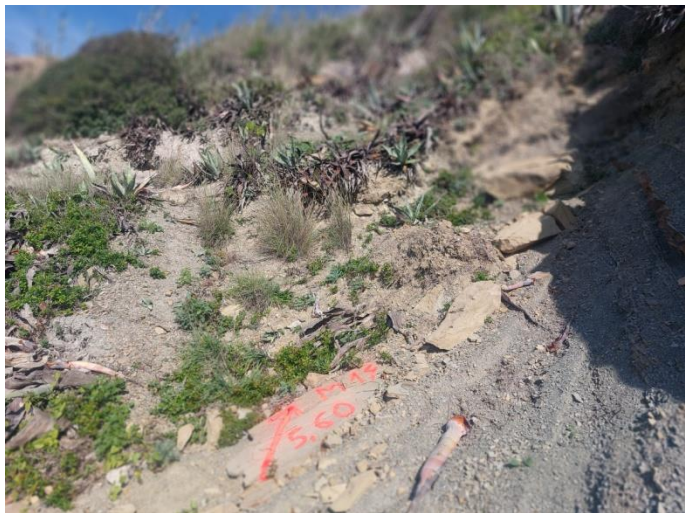
Vértice: M-14

Señal: Pintura en roca (a 5.60m)		
X: 806899.14	Y: 3990631.60	
Vértice: M-15

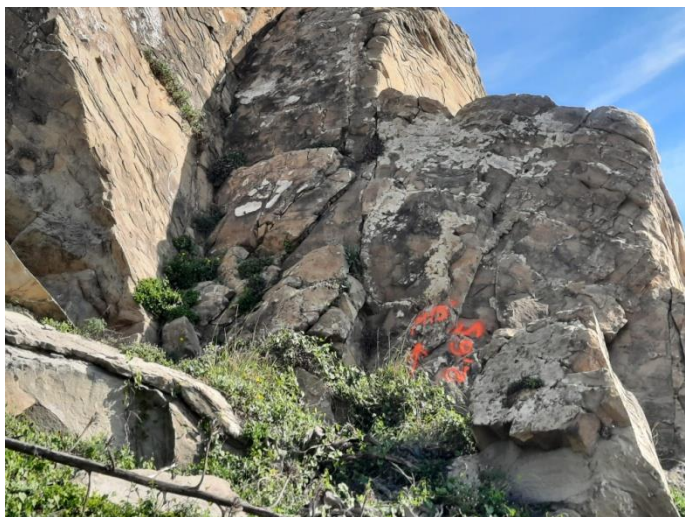
Señal: Pintura en roca (a 2.65 m)		
X: 806903.78	Y: 3990616.45	
Vértice: M-16

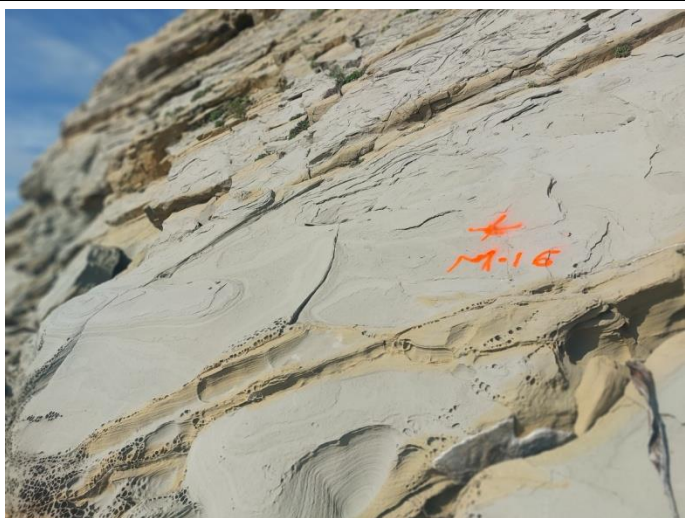
Señal: Clavo acero + pintura		
X: 806931.60	Y: 3990623.31

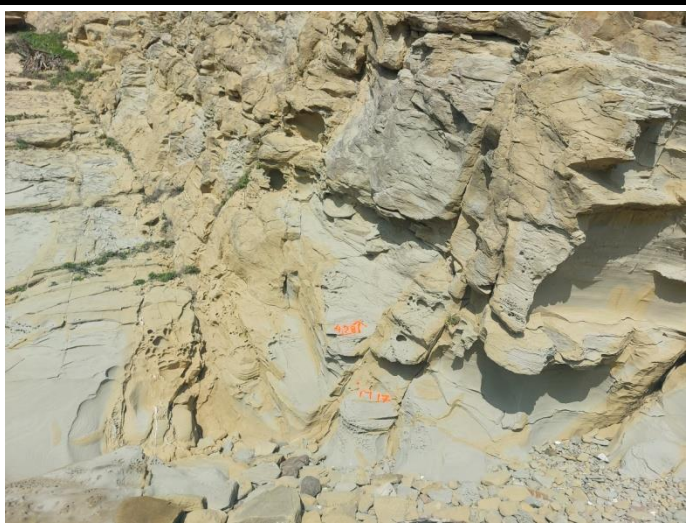
Vértice: M-17

Señal: Pintura en roca (a 4.28 m)		
X: 806936.16	Y: 3990626.61	
Vértice: M-17A

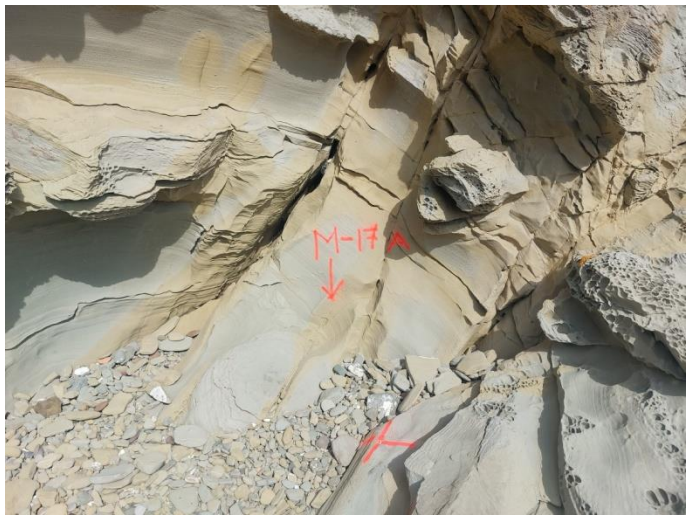
Señal: Clavo de acero en roca + pintura		
X: 806942.48	Y: 3990625.95	
Vértice: M-17B

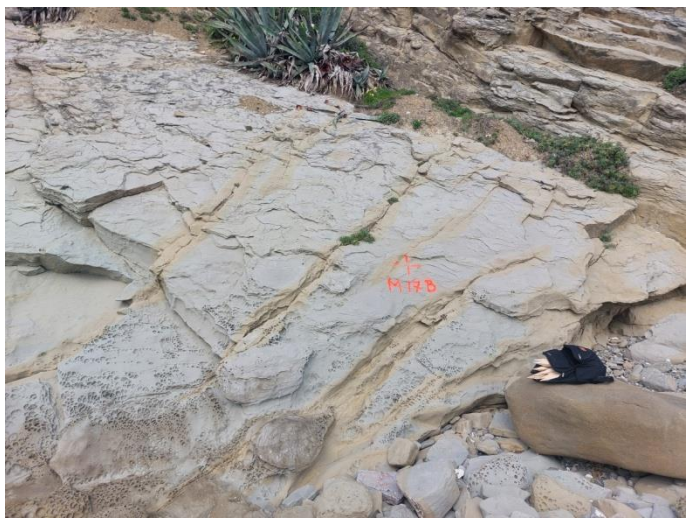
Señal: Clavo de acero en roca + pintura		
X: 806961.50	Y: 3990630.63

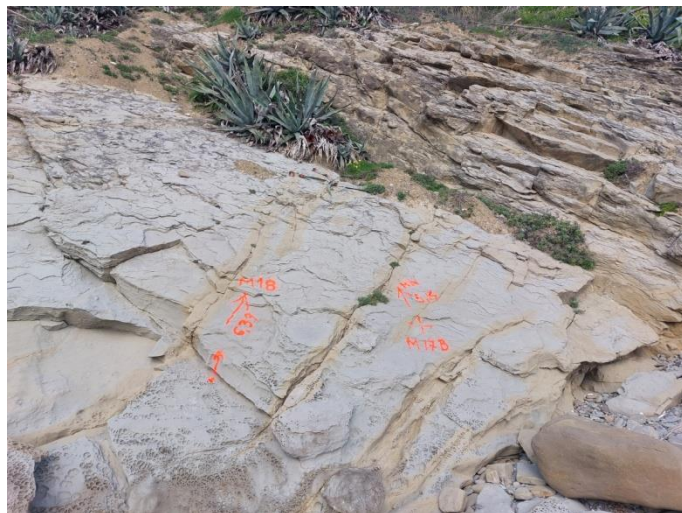
Vértice: M-18	
Señal: Pintura en roca (a 5.14 del M-17B y a 6.39 m de clavo en roca)	
X: 806960.56	Y: 3990635.67
