DIRECCIÓN GENERAL  
DE SOSTENIBILIDAD  
DE LA COSTA Y DEL MAR

01 - 02 junio 2016

## EJERCICIO DE LUCHA CONTRA VERTIDO DE HIDROCARBUROS AVILÉS (ASTURIAS)

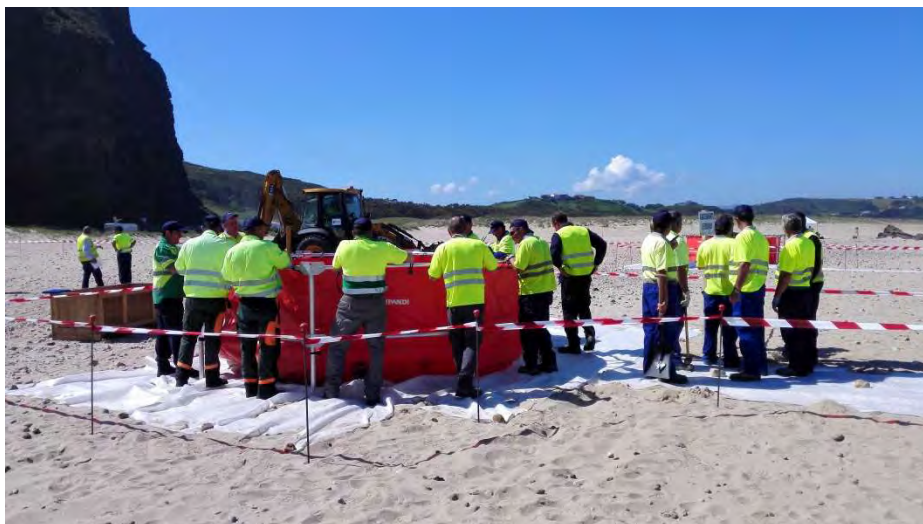
En este grupo el personal interviniente ha procedido a desplegar y replegar los depósitos de 10.000 litros con estructura metálica y a establecer una zona de protección con geotextil bajo dichos depósitos a fin de evitar pinchazos y roturas en los mismos. Estos depósitos se emplean como almacén de residuos previo a su transporte por gestor autorizado.

Figura 2: Depósito 10.000 l con estructura metálica

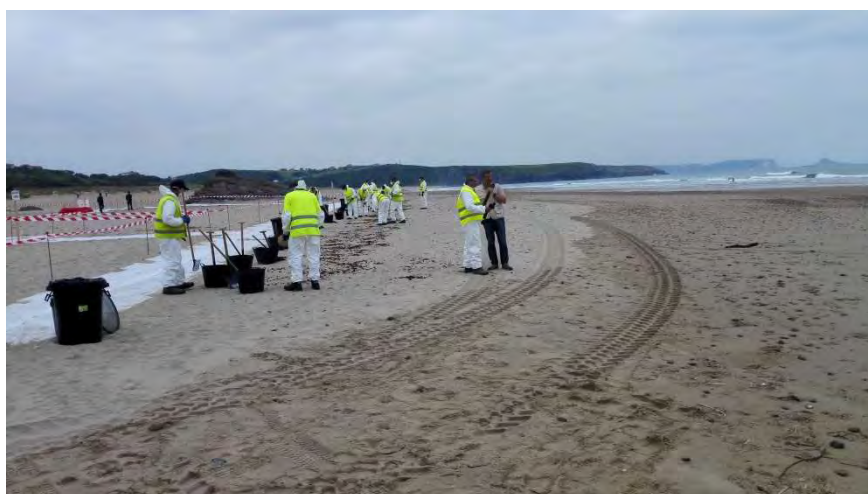
En este grupo se expuso el procedimiento para la limpieza de una zona contaminada con hidrocarburos mediante el empleo de herramientas manuales (palas, rastrillos, espátulas...) tratando de recoger la menor cantidad de arena posible. Además, se expuso a los intervinientes la metodología adecuada para delimitar la zona de intervención (área a limpiar) así como el establecimiento de zonas de paso mediante corredores sucios, de descontaminación y limpios empleando para ello láminas de polietileno, jalones de señalización y cinta de balizamiento.

Figura 3: Instalación de pasillos en la playa

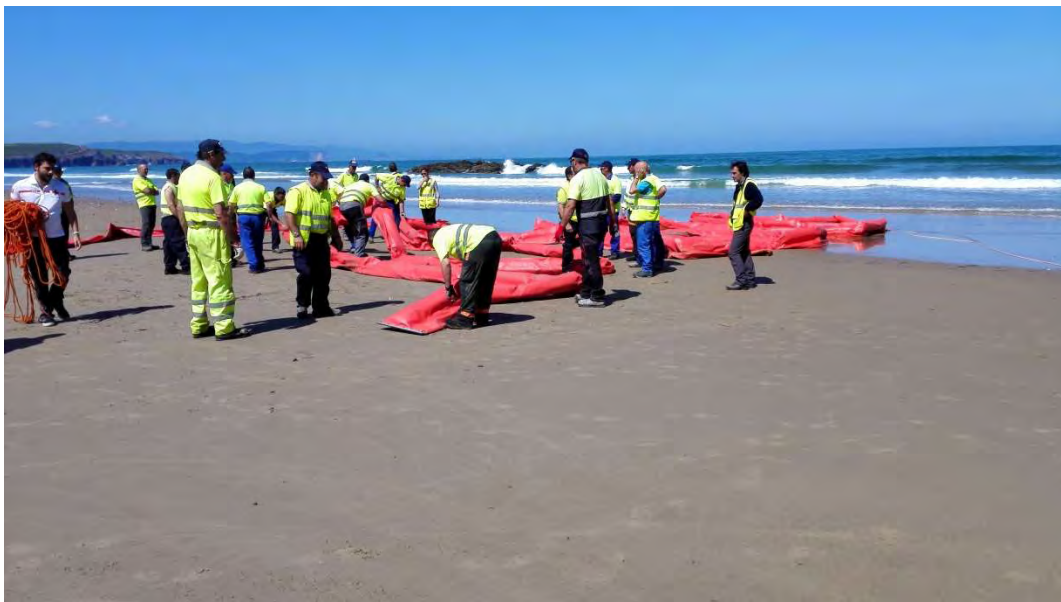
En este grupo se ha expuesto la metodología para realizar el tendido de las barreras cilíndricas y selladoras, así como el inflado y desinflado de estas últimas. Para ello, los intervinientes han procedido a desplegar 4 tramos de 25 m. de barreras cilíndricas en la playa y empatar unas con otras mediante las conexiones ASTM de que disponen. Una vez desplegadas estas barreras cilíndricas, se ha procedido al despliegue de las barreras selladoras, 2 tramos de 25 m., y a su inflado con la ayuda de una herramienta sopladora. Una vez desplegados ambos tipos de barreras, se ha procedido a empatarlas para comprobar el correcto funcionamiento de las conexiones, obteniendo un total de 150 m. de barrera para el despliegue en el mar, que se trató de realizar con la ayuda de la embarcación de Cruz Roja.

Una vez la embarcación recogió el cabo, se procedió al despliegue de la barrera, no sin dificultades debido al fuerte oleaje que reinaba en la playa. Cuando la maniobra estaba prácticamente completada, el cabo de la barrera no resistió la tensión a la que estaba sometido por el fuerte oleaje y se desgajó, dejando la barrera a la deriva. Los equipos de TRAGSA presentes en la playa actuaron rápidamente y pudieron recuperar la barrera desde tierra sin que sufriera daños.

Figura 4: Tendido de barrera cilíndrica

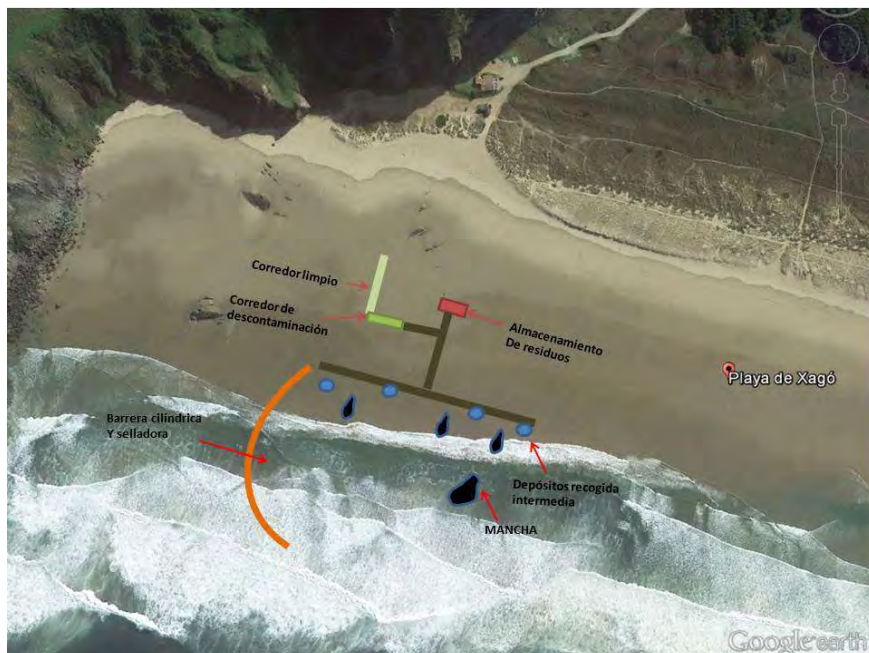
Se han creado pasillos y zonas de intervención limitados con jalones y cordón de balizamiento necesarios para organizar el tránsito de los intervinientes por la playa. Para minimizar la contaminación secundaria, estos pasillos se han cubierto con lámina de polipropileno permitiendo así que los participantes en un vertido real puedan circular por la playa sin transferir la contaminación. Se ha dispuesto también una zona de descontaminación, instalándose además contenedores para desechar los EPI's contaminados.

Figura 5: Esquema de la zona de actuación

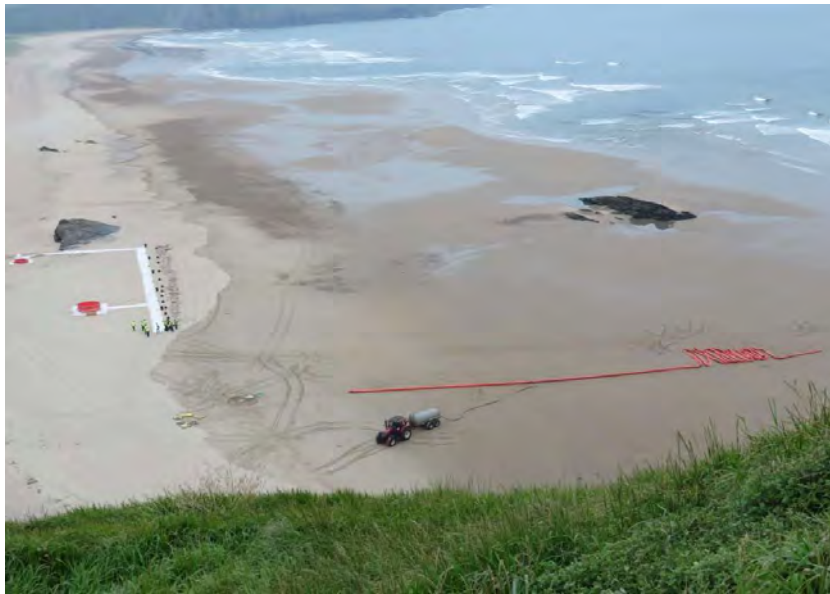
- a) Se han dispuesto todas las barreras a desplegar en la orilla de la playa.

Figura 6: Despliegue barrera cilíndrica en la playa

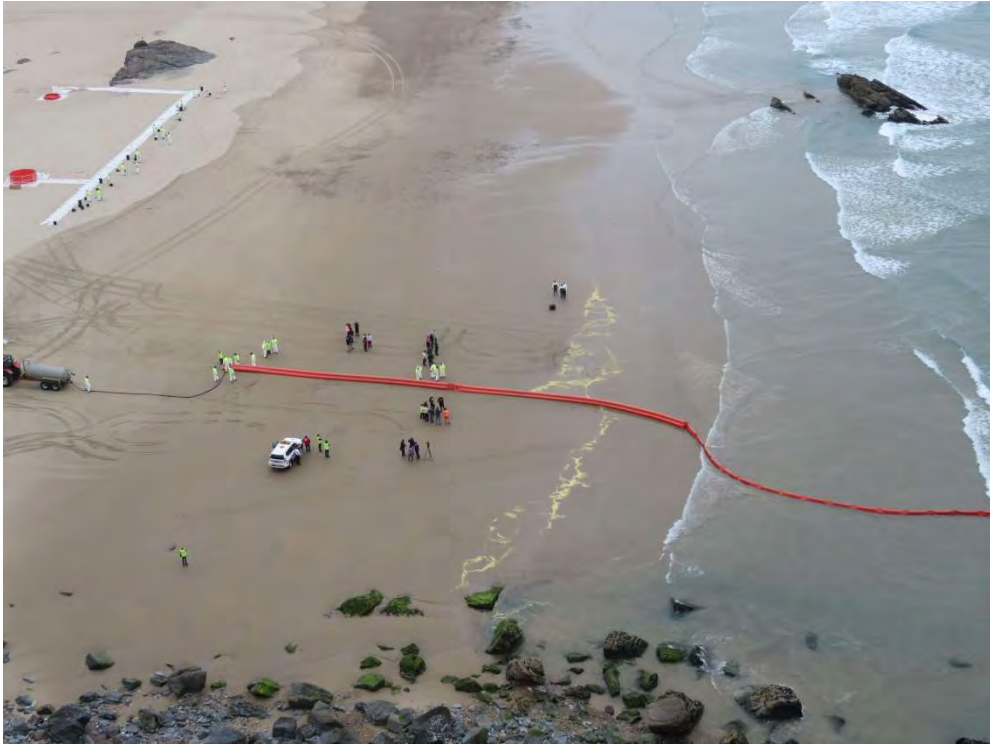
- b) Se ha desplegado, con ayuda de los socorristas de Cruz Roja, un cabo guía para el despliegue de la barrera cilíndrica por parte de la embarcación de Cruz Roja con el apoyo de la embarcación de SASEMAR. Esta barrera cilíndrica iba empatada con la barrera selladora para formar un conjunto de barrera de 150 m.

Figura 7: Despliegue barrera cilíndrica en el mar

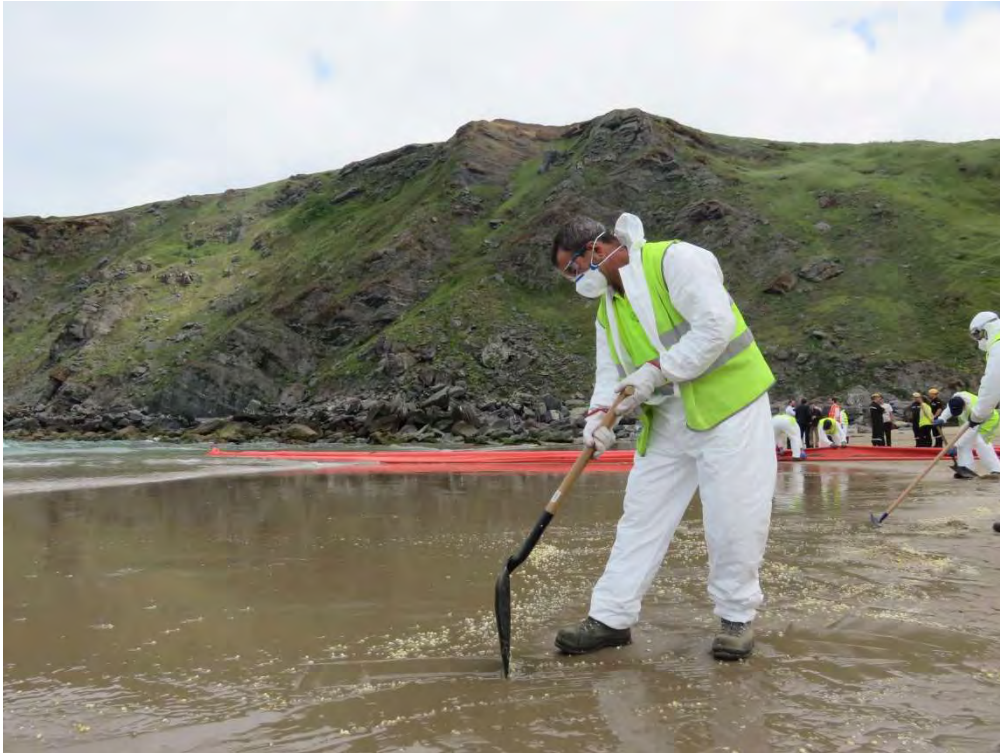
Para simular la recogida manual del vertido en la costa se han dispuesto 4 cuadrillas de operarios con los EPI's correspondientes y las herramientas necesarias y simuló el vertido del hidrocarburo en playa con corteza de pino. Los intervinientes, por equipos de dos, han recogido y transportado el vertido hasta los puntos intermedios de almacenamiento a través de los corredores sucios establecidos a tal efecto. El contaminante almacenado en estos puntos intermedios se ha trasladado a su vez hasta la zona de almacenamiento de residuos desde donde, en un vertido real, un gestor de residuos se encargaría de su retirada y tratamiento.

Figura 9: Recogida manual del vertido simulado

En cuanto a la recogida manual, el personal interviniente ha efectuado todos los procedimientos necesarios para minimizar la cantidad de arena recogida y maximizar la cantidad de vertido extraído de la playa, por lo que esta parte del ejercicio ha arrojado unos resultados excelentes.
