DIRECCIÓN GENERAL  
DE SOSTENIBILIDAD  
DE LA COSTA Y DEL MAR

17 - 18 Junio 2014

## EJERCICIO DE LUCHA CONTRA VERTIDO DE HIDROCARBUROS VILAGARCIA DE AROUSA (PONTEVEDRA)

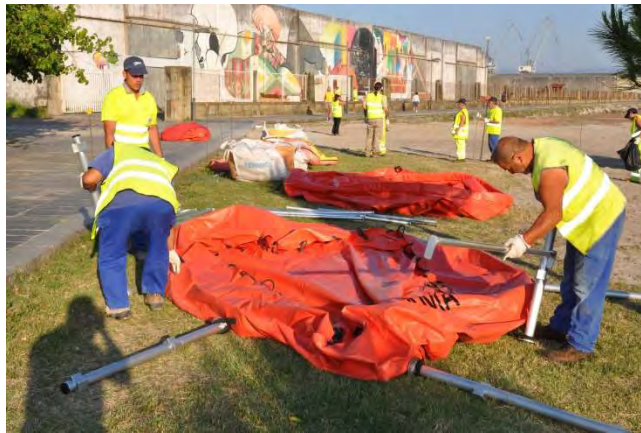
En este grupo el personal interviniente ha procedido a desplegar y replegar los depósitos de 10.000 litros con estructura metálica y a establecer una zona de protección con geotextil bajo dichos depósitos a fin de evitar pinchazos y roturas en los mismos. Estos depósitos se emplean como almacén de residuos previo a su transporte por gestor autorizado.

Figura 2: Depósito 10.000 L con estructura metálica

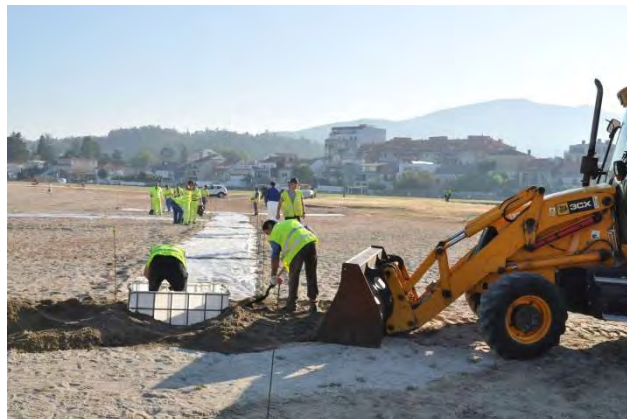
En este grupo se expuso el procedimiento para la limpieza de una zona contaminada con hidrocarburos mediante el empleo de herramientas manuales (palas, rastrillos, espátulas...) tratando de recoger la menor cantidad de arena posible. Además, se expuso a los intervinientes la metodología adecuada para delimitar la zona de intervención (área a limpiar) así como el establecimiento de zonas de paso mediante corredores sucios, de descontaminación y limpios empleando para ello láminas de polietileno, jalones de señalización y cinta de balizamiento.

Figura 3: Instalación de pasillos en la playa

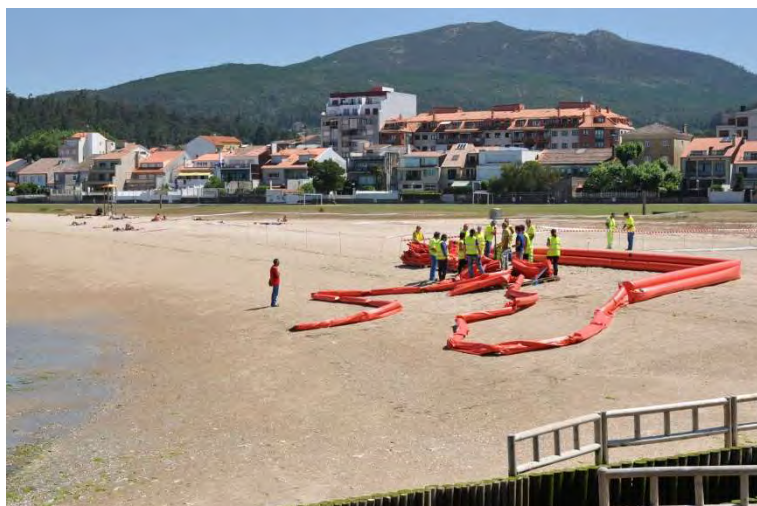
En este grupo se ha expuesto la metodología para realizar el tendido de las barreras cilíndricas y selladoras, así como el inflado y desinflado de estas últimas. Para ello, los intervinientes han procedido a desplegar 3 tramos de 25 m. de barreras cilíndricas en la playa y empatar unas con otras mediante las conexiones ASTM de que disponen. Una vez desplegadas estas barreras cilíndricas, se

ha procedido al despliegue de las barreras selladoras, 2 tramos de 25 m., y a su inflado con la ayuda de una herramienta sopladora. Una vez desplegados ambos tipos de barreras, se ha procedido a empatarlas para comprobar el correcto funcionamiento de las conexiones, obteniendo un total de 125 m. de barrera para el despliegue en el mar, que se realizó al día siguiente.

Figura 4: Tendido de barrera cilíndrica y selladora

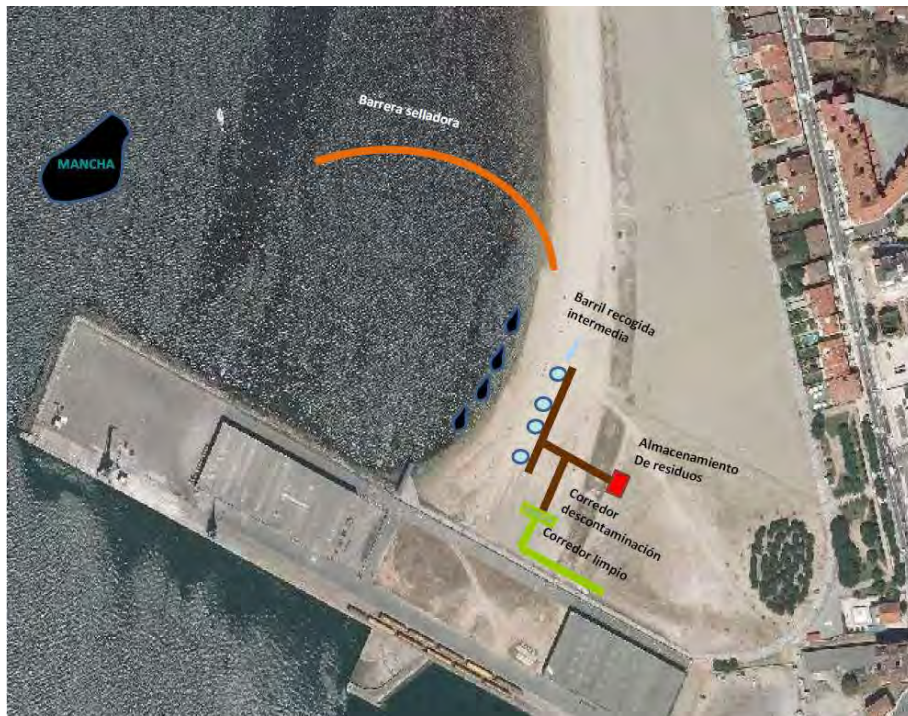
Se han creado pasillos y zonas de intervención limitados con jalones y cordón de balizamiento necesarios para organizar el tránsito de los intervinientes por la playa. Para minimizar la contaminación secundaria, estos pasillos se han cubierto con lámina de polipropileno permitiendo así que los participantes en un vertido real puedan circular por la playa sin transferir la contaminación. Se ha dispuesto también una zona de descontaminación, instalándose además contenedores para desechar los EPI's contaminados.

Figura 5: Esquema de la zona de actuación

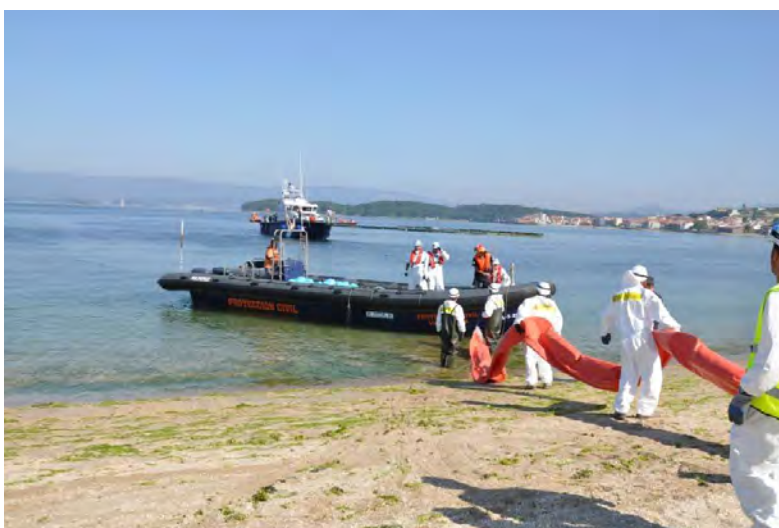
El personal de TRAGSA ha desplegado 100 m. de barrera cilíndrica rígida y 50 m. de barrera selladora. Para ello:

1. Se han dispuesto todas las barreras a desplegar en la orilla de la playa.

Figura 7: Despliegue barrera cilíndrica en la playa

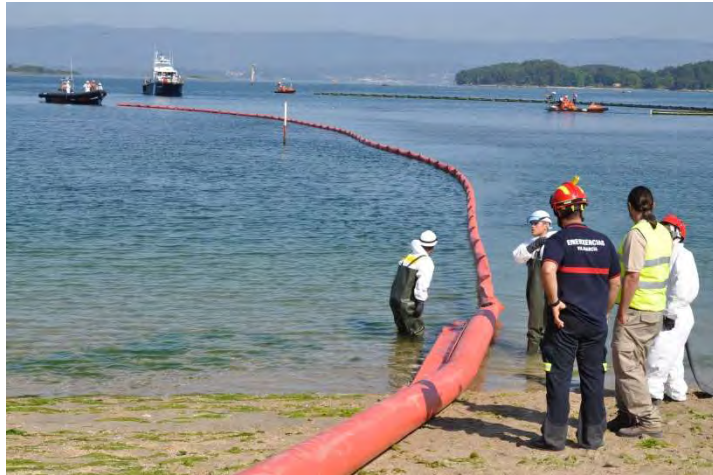
2. La embarcación de Protección Civil recogió el cabo guía en la orilla y procedió al despliegue de la barrera cilíndrica que posteriormente se empató con la barrera selladora

Figura 8: Despliegue barrera cilíndrica en el mar

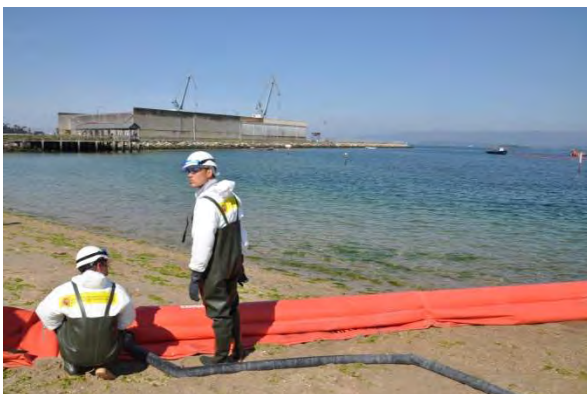
3. Para el despliegue de la barrera selladora, los intervinientes han empleado una herramienta sopladora con los manguitos de unión correspondientes, inflando primero la barrera selladora con aire en la playa, para posteriormente mover la barrera hasta el agua con ayuda de la embarcación de Protección Civil que tiraban mar a dentro de la barrera selladora unida a la barrera cilíndrica. Una vez la barrera selladora se hallaba en su mayor parte dentro del mar se ha procedido a su llenado con agua permitiendo así el sellado de la playa.

Figura 9: Llenado de barrera selladora

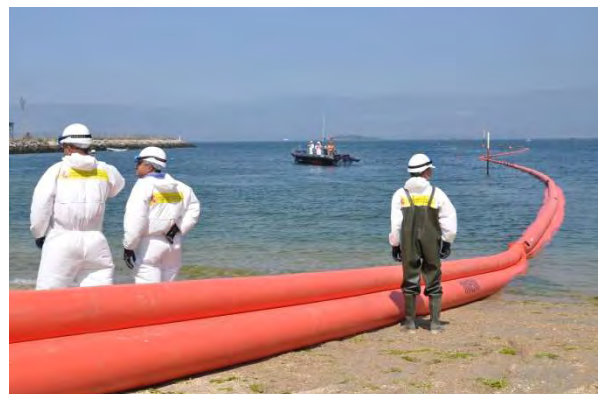
Figura 10: Barrera selladora desplegada

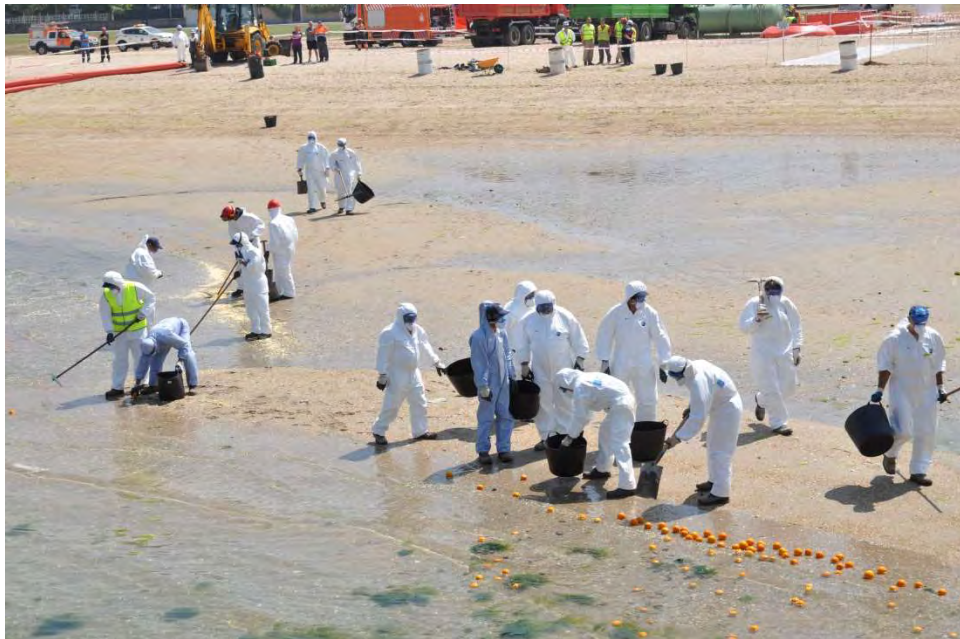
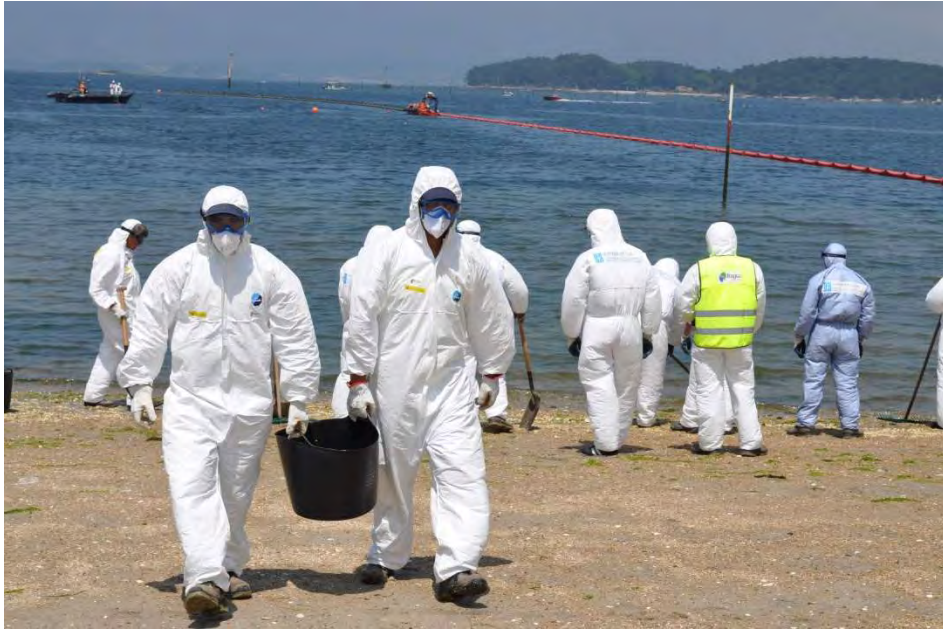
Para simular la limpieza de un vertido en la costa se han dispuesto 4 cuadrillas de operarios con los EPI's correspondientes y las herramientas necesarias simulando el vertido con mandarinas. Los intervinientes, por equipos de dos, han recogido y transportado el vertido hasta los puntos intermedios de almacenamiento a través de los corredores sucios establecidos a tal efecto. El contaminante almacenado en estos puntos intermedios se ha trasladado a su vez hasta la zona de almacenamiento de residuos desde donde, en un vertido real, un gestor de residuos se encargaría de su retirada y tratamiento.

Figura 11: Recogida manual

Figura 12: Recogida manual
