SEGUNDO EJERCICIO - TURNO LIBRE

ESPECIALIDAD PLANIFICACIÓN Y GESTIÓN DEL DOMINIO PÚBLICO

SUPUESTO A

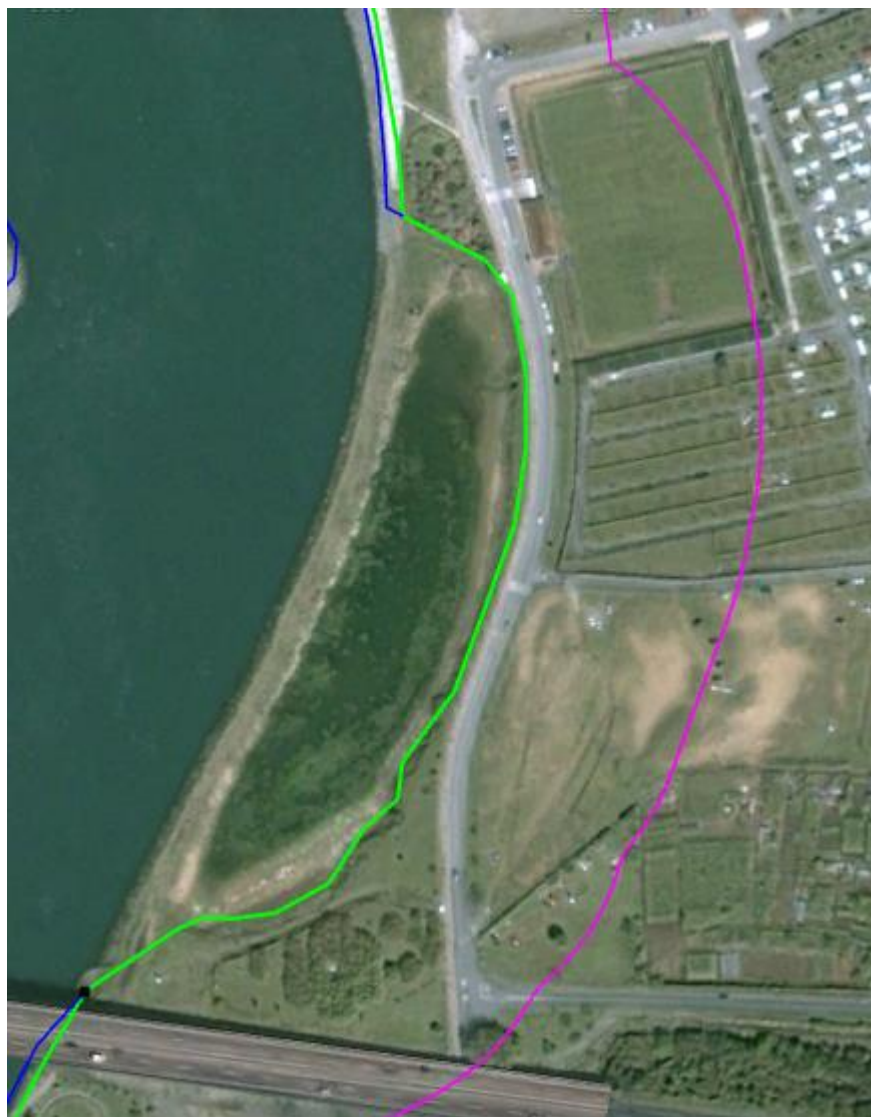
Imagen 1

La imagen 1 muestra un tramo de la margen derecha de una ría que se ve afectada por el efecto de las mareas, en el municipio de Orio, cerca de su desembocadura. El tramo cuenta con un deslinde aprobado por O.M. de 6 de marzo de 2001. En la imagen se muestran superpuestas las líneas que definen el deslinde del dominio público marítimo-terrestre (en adelante DPMT) (verde), la ribera del mar (azul) y la servidumbre de protección (rosa).

Dichas obras se han proyectado en el tramo mostrado en la imagen 1, concretamente en el entrante que hace la línea de deslinde para recoger terrenos naturalmente inundables, donde las líneas de deslinde y de ribera del mar son coincidentes.

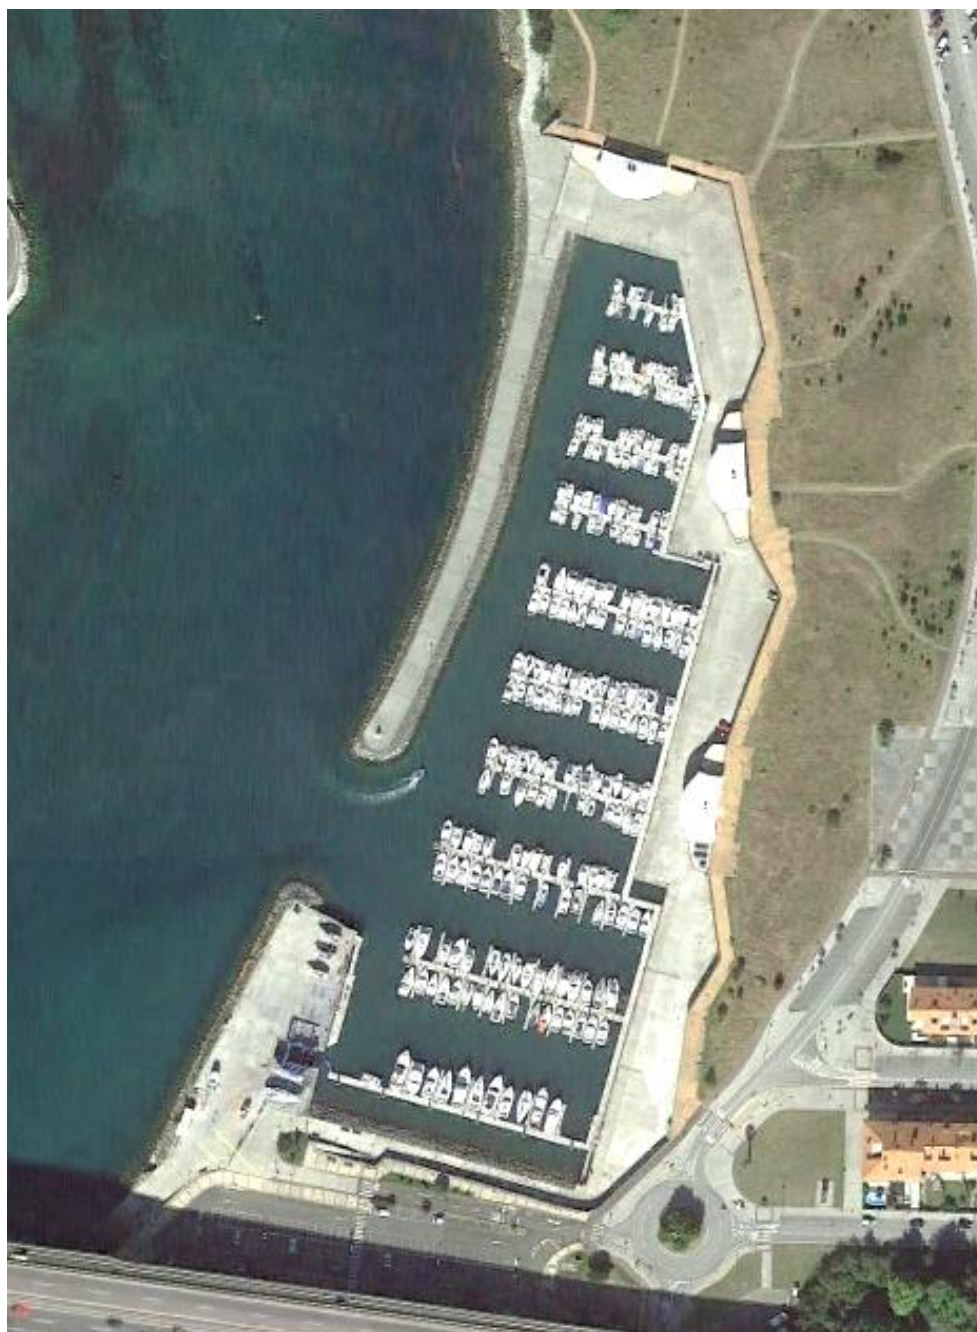
Imagen 3

4.2.2. De acuerdo con las conclusiones a que haya llegado en este apartado, identifique, a modo de croquis a mano alzada, señalando con bolígrafo marcando sobre la imagen 3 suministrada, las líneas de deslinde, servidumbre de protección y de ribera del mar (**máximo 0,5 puntos**).
