**CARACTERIZACIÓN DE LOS ECOSISTEMAS MARINOS Y
SEÑALIZACIÓN EN LOS SECTORES DE USO PÚBLICO
DEL PARQUE NACIONAL NATURAL CORALES DEL
ROSARIO Y SAN BERNARDO: ARCHIPIELAGO DEL
ROSARIO Y EL SECTOR OCCIDENTAL DE ISLA BARU
(COLOMBIA, mayo 2005)**

**INFORME CON LAS AREAS PRIORITARIAS PARA
EMPRENDER ACCIONES DE CONSERVACION Y
SEÑALIZACIÓN EN EL ARCHIPIELAGO DEL ROSARIO Y
EN EL SECTOR OCCIDENTAL DE LA ISLA BARU**

**SEÑALIZACIÓN PARA LAS ÁREAS DE USO PÚBLICO DEL
PARQUE NACIONAL NATURAL CORALES DEL ROSARIO Y
SAN BERNARDO: ARCHIPIELAGO DEL ROSARIO Y EL
SECTOR OCCIDENTAL DE ISLA BARU
(COLOMBIA, mayo 2005)**

**INFORME CON EL PROYECTO DE SEÑALIZACIÓN
MARINA PARA EL ARCHIPIELAGO DEL ROSARIO Y EN
EL SECTOR OCCIDENTAL DE LA ISLA BARU**

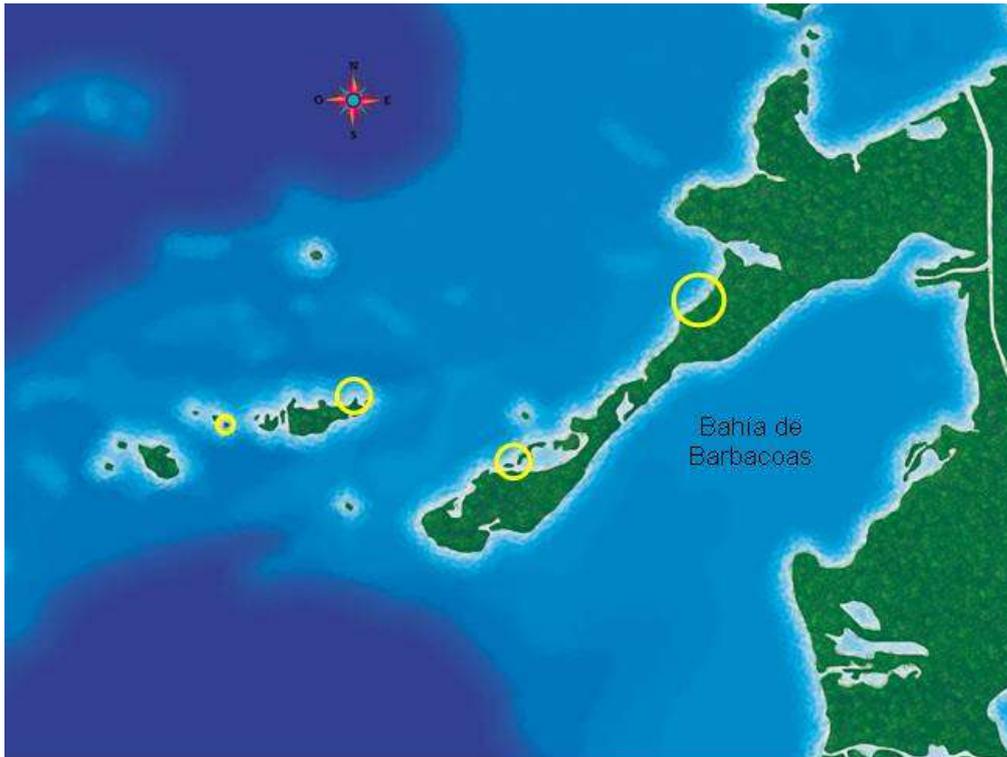
Figura 2. Ubicación de las estaciones de estudio en las zonas críticas evaluadas en el presente estudio en el Archipiélago Nuestra Señora del Rosario y en la Península de Barú

Sectores	Estaciones
1. Playa Blanca	1. Playa Blanca parche 1
	2. Playa Blanca parche 2
2. Isla Fiesta	3. Isla Fiesta somero
	4. Isla Fiesta profundo
3. Isla Pavitos	5. Isla Pavitos somero
	6. Isla Pavitos profundo
4. La Playita	7. Playa Blanca pradera
	8. La Playita pradera

Tabla 1. Listado de las ocho estaciones de muestreo en los cuatro sectores de uso público en el Parque Nacional Natural los Corales del Rosario y de San Bernardo.

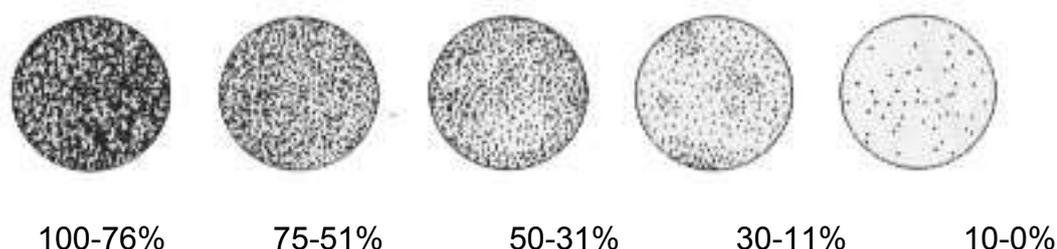
Figura 3. Representación esquemática del porcentaje de cobertura de corales de Dahl (1981) En: Wilkinson y Baker (1994), empleada para pastos.

Se escogieron dos estaciones de muestreo (Playa Blanca y La Playita) (tabla 1) en donde hay praderas de pastos marino con alta afluencia de visitantes (ver anexo 2). En cada uno de ellos se efectuaron censos rápidos para el componente de vegetación consistentes en observaciones en cuatro cuadrantes (5m x 5m) en puntos al azar dentro del parche, sin importar la profundidad. Se empleó como guía la representación esquemática de la escala de cobertura de corales de Dahl (1981 En: Wilkinson y Baker, 1994), que permitió de manera rápida, otorgar un porcentaje de cobertura y proporción de los componentes florísticos (figura. 3).

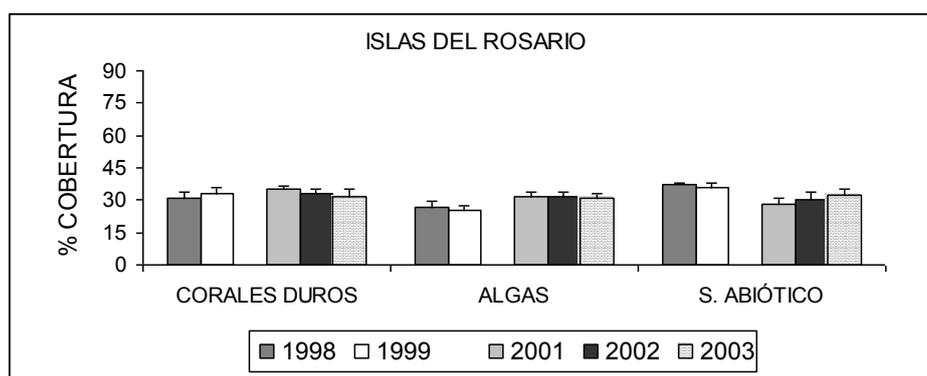
Figura 4. Promedios anuales y errores estándar de la cobertura de los corales duros, las algas y el sustrato abiótico, integrando los diferentes niveles de profundidad de cuatro áreas de monitoreo SIMAC desde 1998 al 2003. Fuente: Tomado de Garzón-Ferreira et al., 2004.

Según Garzón-Ferreira y colaboradores (2004) los arrecifes coralinos monitoreados en las Islas del Rosario registraron en el 2003 una cobertura coralina de 31.6%, que representa una disminución cercana al 2% con respecto al año anterior (Figura 4). La cobertura algal permaneció estable en un 31%, mientras que el sustrato abiótico continuó su tendencia de aumento iniciada desde el 2001 y alcanzó una cobertura de 32.5% en el 2003. Aunque el incremento progresivo en esta categoría podría señalar un proceso de cambio en los arrecifes estudiados, una evaluación detallada de la información a nivel de los transectos reveló que principalmente la ganancia del sustrato abiótico estuvo asociada con aumentos en los componentes de balcones y grietas, los cuales generalmente involucran variaciones derivadas del método de muestreo y no transiciones reales del sustrato. En consecuencia no hay evidencias suficientes para asumir cambios relevantes para las Islas del Rosario en este periodo. Teniendo en cuenta que las Islas del Rosario están sometidas a una fuerte influencia de tensores de origen humano (aguas de origen continental, alta actividad turística, etc.), es interesante encontrar una condición de relativa estabilidad de sus arrecifes en los últimos seis años.

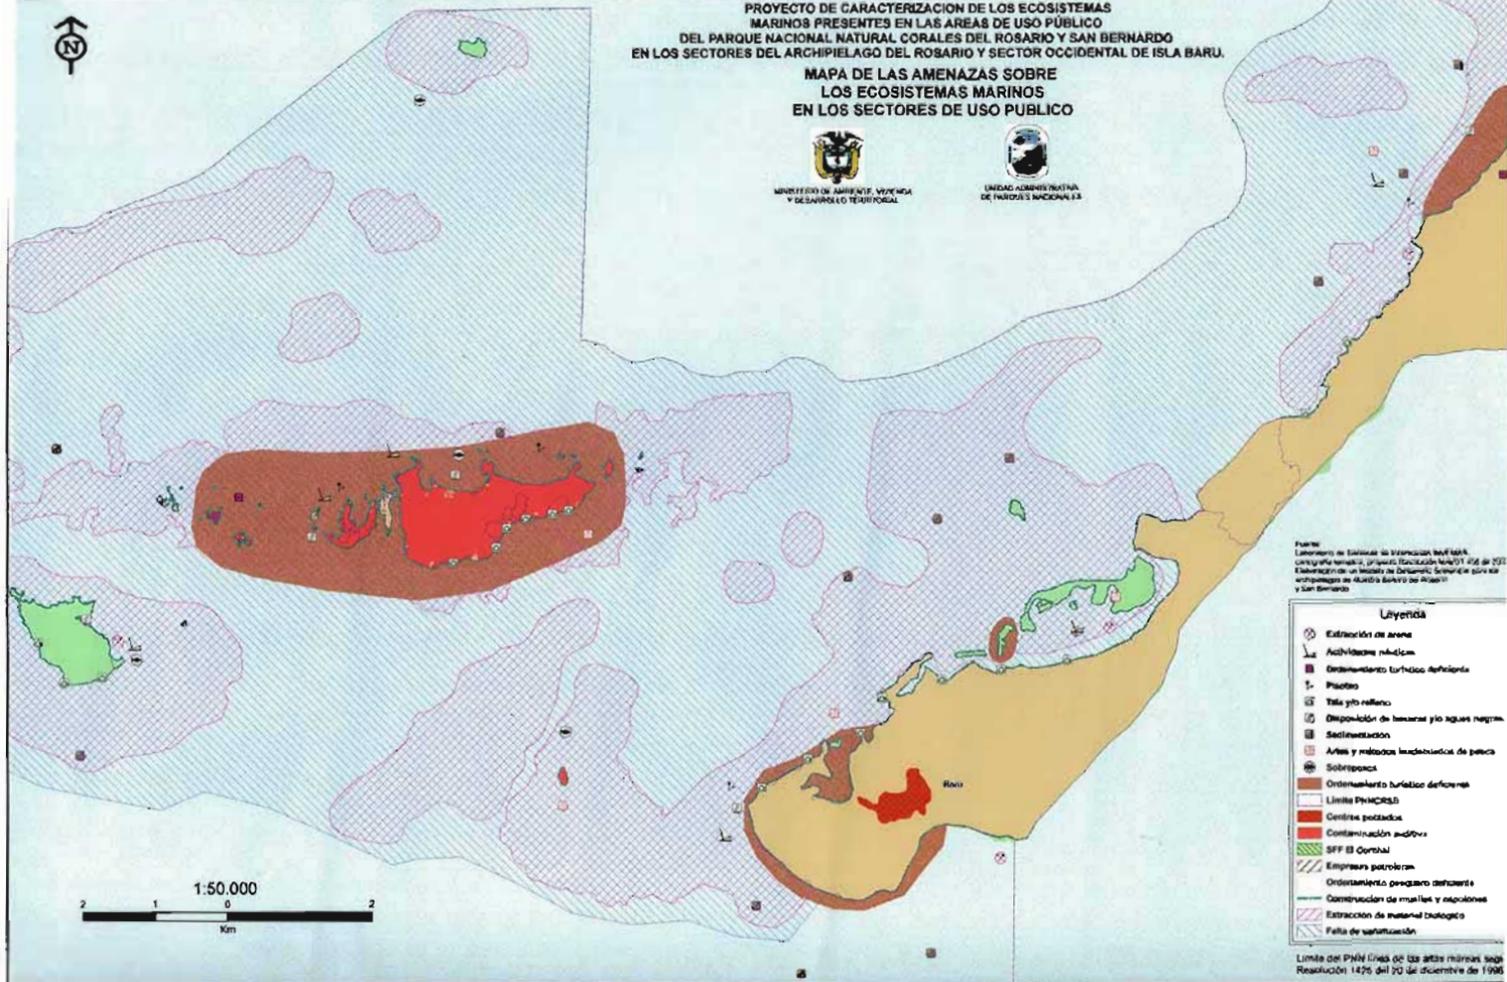
Fuente:
Laboratorio de Estudios de Interacción Ambiental,
Cartografía Temática, Proyecto "Evaluación Ambiental de la
Evaluación de un Modelo de Desarrollo Sostenible para el
Archipiélago de San Bernardo y Rosario y Sector Occidental de Isla Barú".

- Extracción de arena
- Actividades náuticas
- Ordenamiento turístico deficiente
- Playas
- Tala y/o relleno
- Disposición de basuras y aguas negras
- Sedimentación
- Artes y métodos insustentables de pesca
- Sobreexplotación
- Ordenamiento turístico deficiente
- Límite PNMCRSL
- Centros poblados
- Contaminación atmosférica
- SFF El Corral
- Empresas petroleras
- Ordenamiento pesquero deficiente
- Construcción de muelles y moliciones
- Extracción de material biológico
- Faltas de urbanización

Mapa de las amenazas sobre los ecosistemas marinos presentes en los sectores de uso público (escala 1:50.000).

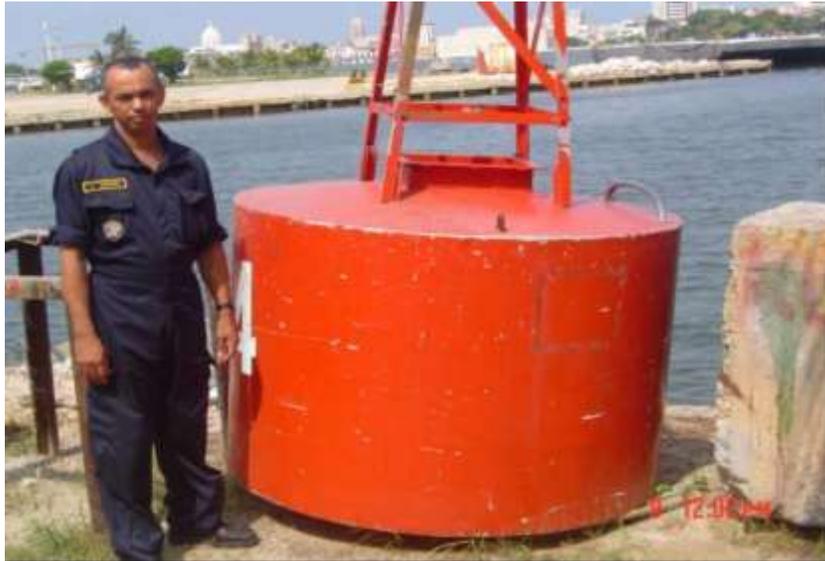
1. Boya de recalada: Señaliza la entrada a los canales autorizados, desde mar abierto. Permite orientar las embarcaciones para que hagan una aproximación adecuada sin afectar parches de coral en las inmediaciones. Esta boya se fija al fondo con un peso muerto en concreto que podría tener huecos a modo de arrecife artificial.

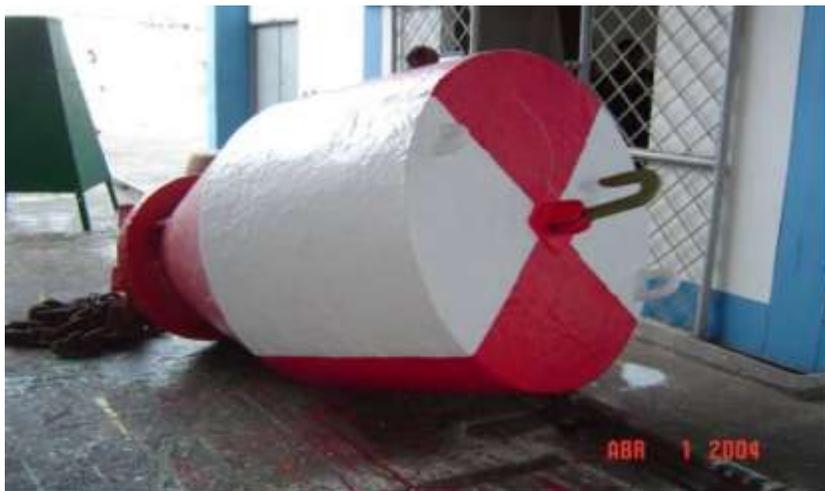
2. Boya de amarre: Para que las embarcaciones (veleros y lanchas de buceo y snorkeling) no empleen el ancla. Impide el deterioro de los arrecifes coralinos y pastos marinos. Esta boya se fija al fondo empleando el sistema manta raya, con un ancla que se entierra en sustrato blando que no afecta el fondo marino (ver más adelante sistema Manta-ray).

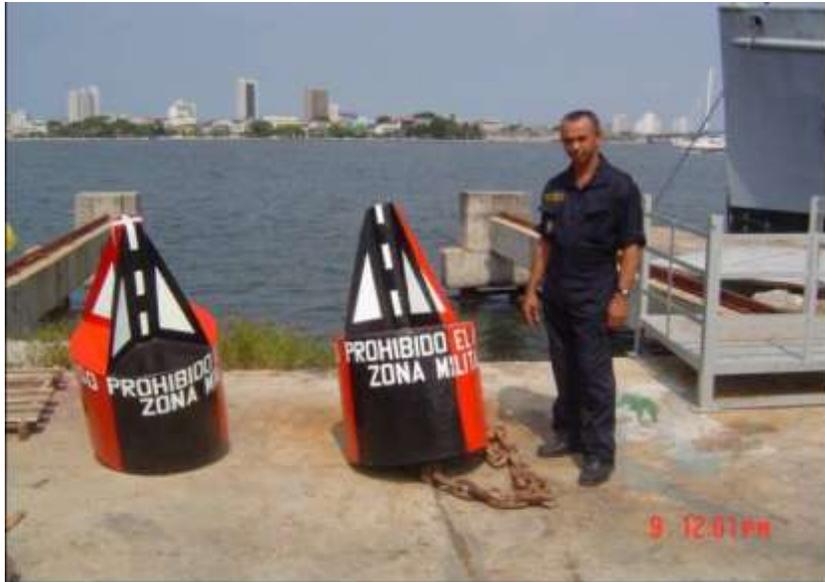
3. Boya de señalización de canal: Orienta a las embarcaciones para que realicen su recorrido por canales autorizados que ofrecen mínima afectación de los ecosistemas marinos y seguridad a las embarcaciones. Esta boya se fija al fondo empleando el sistema manta raya, con un ancla que se entierra en sustrato blando que no afecta el fondo marino (ver más adelante sistema Manta-ray).

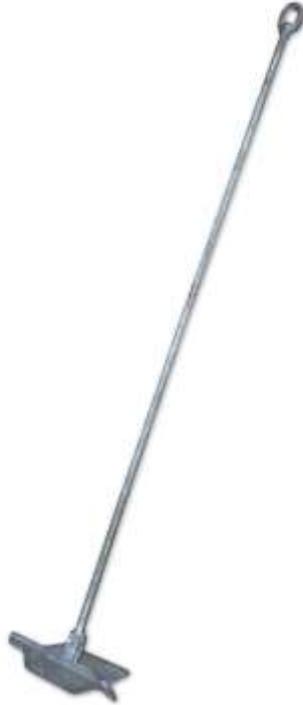
CARACTERÍSTICAS DE LAS ANCLAS SUBMARINAS MANTA RAYA

4. Sistema de anclaje "Mata Ray": El sistema "MANTA RAY" (M.R.) proporciona un punto de anclaje confiable y resistente para boyas y amarres que puede soportar fuerzas hasta de 20.000 libras de tensión. Gracias a esta resistencia se puede amarrar al anclaje cables para tensionar muelles o estructuras similares, asegurar en el fondo tuberías y cables submarinos, instalar faros, boyas de señalización fijas y boyas de amarre para embarcaciones tipo yate y veleros.

Este último uso es el más seguro y ecológico ya que una vez instalada una boya en su anclaje, en un sitio de interés para el buceo, la pesca o el fondeo de embarcaciones en general, no habrá que seguir arrojando las anclas con los desastrosos resultados antes mencionados, puesto que las embarcaciones simplemente se amarran a la boya ya anclada. De otro lado, el uso de muertos de concreto colocados en el fondo se ve afectado por el desplazamiento forzado por las embarcaciones por acción de vientos, corrientes y oleaje.

- Base de 39 x 32 cm. x 1/2" de espesor en acero A36
- Sufridera en acero 1020
- Varilla de 1" de diámetro con resistencia de 30.000 PSI
- Tubo de diámetro interior de 35 mm. y diámetro exterior de 45 mm.
- Procesos de galvanización profunda en caliente.
- Pasador en acero inoxidable.
