AMPLIACIÓN DE LA RED DE NIVELACIÓN GEOMÉTRICA DE LA MARISMA DEL PARQUE NACIONAL DE DOÑANA (2005-06); EVOLUCIÓN DE SU SOLERA ENTRE 2007-12 Y ANÁLISIS DE SU COMPORTAMIENTO ENTRE 1995-2012

JOSÉ CARLOS ROBREDO SÁNCHEZ¹; JUAN ÁNGEL MINTEGUI AGUIRRE¹;
PABLO HUELIN RUEDA¹; CARLOS DE GONZALO ARANO¹
Y JUAN IGNACIO GARCÍA VIÑAS²

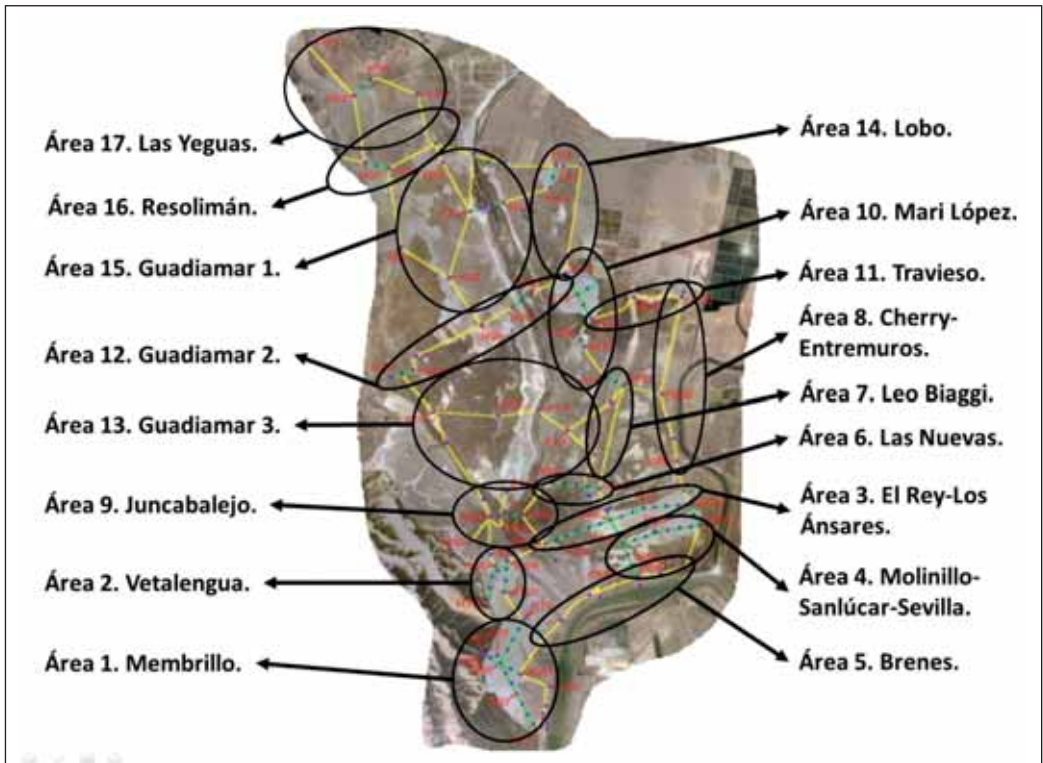
Figura 3. Estado final de las operaciones topográficas de nivelación geométrica realizadas en la marisma del PND entre 1995-99. Encerradas en elipses aparecen las 17 áreas en las que se dividió la marisma, para enlazar las diferentes nivelaciones y agrupar a todas ellas en una estructura única. Además, en verde las nivelaciones con precisión realizadas en los lucios y en las secciones transversales de los caños; en amarillo las nivelaciones de unión. Los puntos azules representan los hito-fenos o puntos de cota conocida.

Figure 3. Final state of topographical works of geometric levelling carried out in the marsh of DNP between 1995-1999. The marsh was divided in 17 areas in order to put together different levelling and making a single structure. Those areas are shown inside ellipses. Moreover, precision levelling carried out in the ponds and cross sections in the streams are in green; joining levelling are in yellow. Blue points represent landmarks or points of known height.

Para ejecutar la Red de Nivelación Geométrica de la marisma del PND se dividió a ésta en 17 áreas. Estas áreas se establecieron de manera que en cada una de ellas se realizasen las nivelaciones geométricas con precisión que afectaban a los componentes singulares ubicados en ellas y las nivelaciones geométricas de unión con algún componente de otra de las restantes áreas en las que se dividió la marisma; de modo que finalmente la red topográfica de nivelación geométrica de la marisma agrupara a todas las áreas en una estructura única, como aparece en la Figura 3. (la numeración de la Figura 3 no se corresponde con la que aparece en la Figura 1, cuyo objetivo es diferente). Las áreas mencionadas son las siguientes: Área 1. Membrillo. Área 2. Vetallengua. Área 3. El Rey-Los Ánsares. Área 4. Molinillo-Sanlúcar-Sevilla. Área 5. Brenes. Área 6. Las Nuevas. Área 7. Leo Biaggi. Área 8. Cherry-Entremuros. Área 9. Juncabalejo. Área 10. Mari López. Área 11. Travieso. Área 12. Guadamar 2. Área 13. Guadamar 3. Área 14. Lobo. Área 15. Guadamar 1. Área 16. Resolimán y Área 17. Las Yeguas. MINTEGUI & ROBREDO (2001), ROBREDO *et al.* (2007).

levantadas con nivelación geométrica con precisión en los parajes de Leo Biaggi y Las Nuevas durante la ejecución de la primitiva Red de 1995-99 (Figuras 1 y 3), que se pueden utilizar para los mismos fines que los perfiles efectuados con motivo del «Seguimiento».

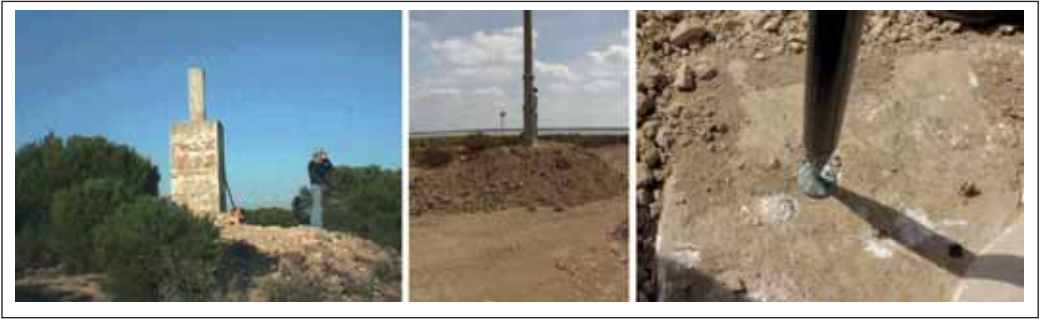
Figura 4. Izquierda: Vértice Geodésico de Trigo (VG1). Centro y derecha: Antigua baliza del río Guadalquivir, en cuya base se encuentra el clavo de bronce J. P. S.-N. T. 106 (VG3).

Figure 4. Left: Geodesic Vertex of Trigo (VG1). Centre and right: old marker of the Guadalquivir river, on which base the bronze nail J. P. S.-N. T. 106 is placed (VG3).

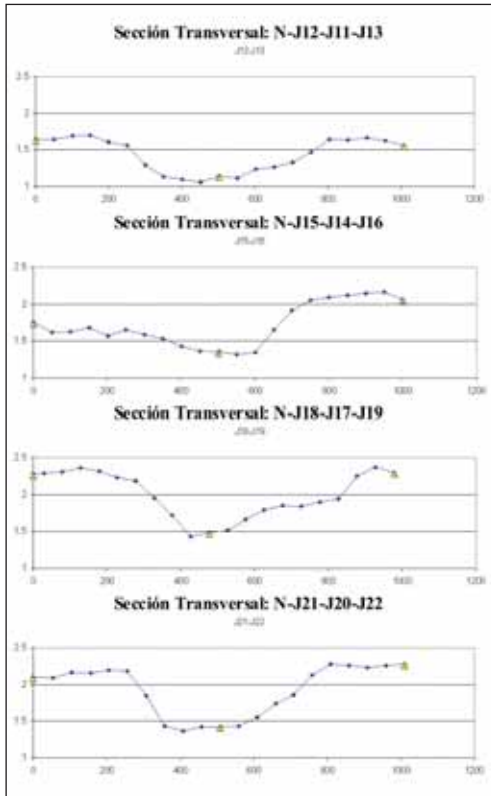
Figura 6 b. Perfiles de las cuatro secciones transversales efectuadas en el caño Travesio a su paso por la finca de Caracoles con nivelación geométrica con precisión en julio de 2005
Figure 6 b. Profiles of the four cross sections made in Travesio stream in Caracoles state by precision geometric levelling in July 2005.

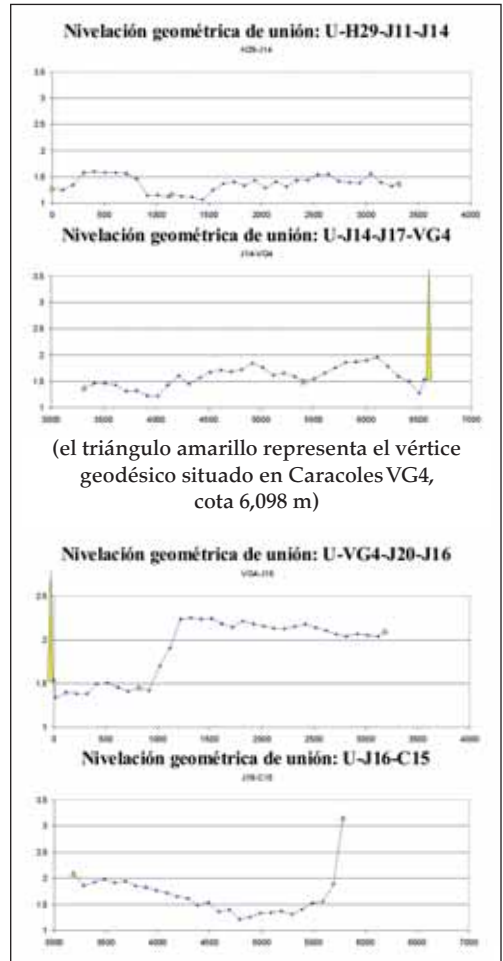
Figura 7. Perfiles de las nivelaciones geométricas de unión efectuadas en el caño Travesio a su paso por la finca de Caracoles en septiembre de 2005.
Figure 7. Profiles of the joining geometric levelling made in Travesio stream in Caracoles state in September 2005.

Al final de la introducción de este artículo, se comenta que el vuelo Lidar realizado a la marisma por la CHG (2002) se ha utilizado como complemento en los trabajos de nivelación geométrica llevados directamente sobre la marisma. A modo de ejemplo, en la Figura 9 se muestra la superposición del perfil obtenido de la sección N- J07-J08-J09 por nivelación geométrica con precisión (9-09-2005) y la que le correspondería de aplicar a la misma sección el vuelo Lidar (2002). La diferencia entre la línea naranja y la azul es el desplazamiento que requiere la sección Lidar para encajar con el levantamiento ortométrico. Se aprecia la complementariedad y coincidencia de ambos pro-

cedimientos. El intervalo entre ambos perfiles oscila entre +/- 15 cm.

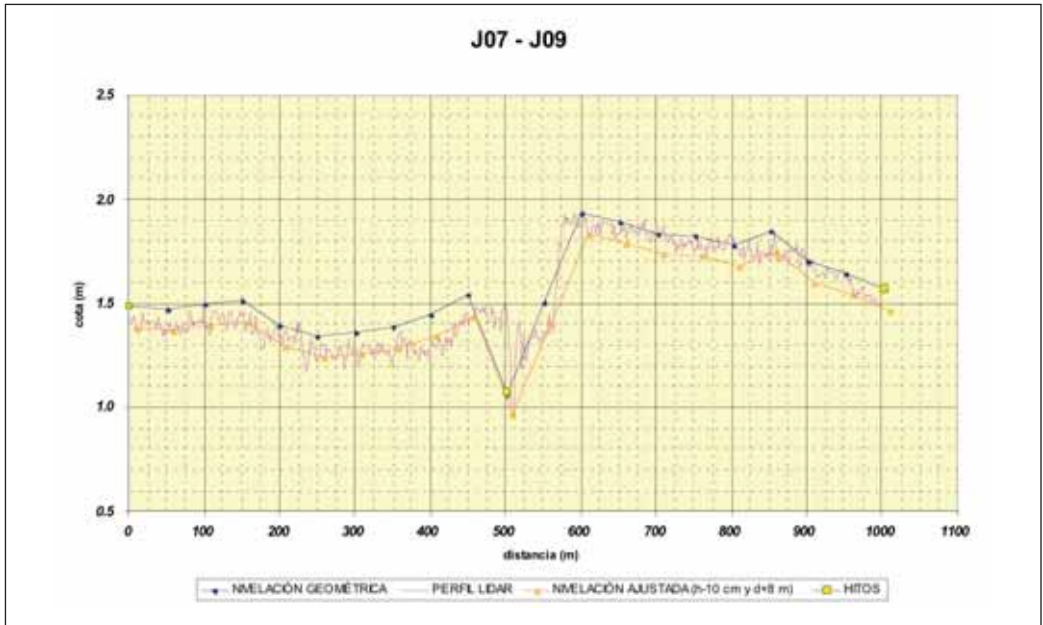
Figura 9. Perfil de la sección transversal N- J07-J08-J09 levantada en el caño Travieso con la Ampliación de la Red de Nivelación Geométrica de la marisma del PND (2005-06). En azul la nivelación geométrica con precisión (9-09-2005). En rosa el mismo perfil determinado con el del vuelo Lidar (2002). La diferencia entre la línea naranja y la azul es el desplazamiento que requiere la sección Lidar para encajar con el levantamiento ortométrico.

Figure 9. Profile of the cross section N-J07-J08-J09 surveyed in Travieso stream during the Extension of the Geometric Levelling Network of the DNP marsh (2005-2006). In blue, precision geometric levelling (9-09-2005). In pink, the same profile determined by Lidar technology (2002). The difference between the orange and blue lines is the displacement needed by the Lidar cross section to match the orthometric survey.

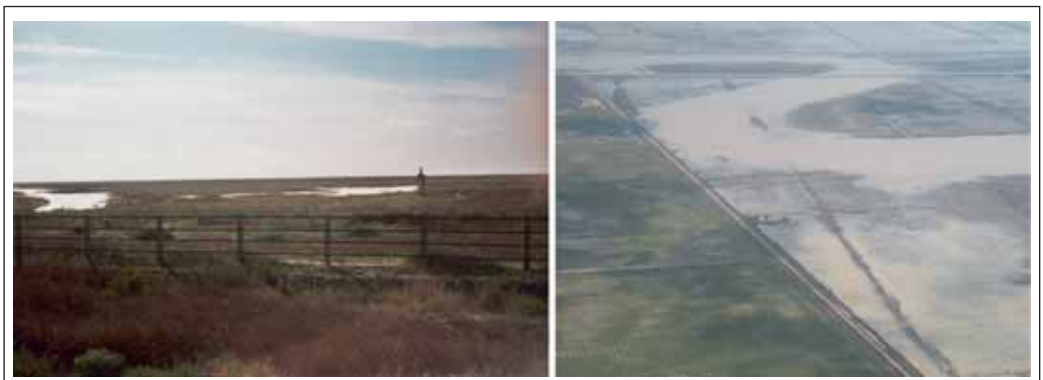
Figura 10. Dos situaciones del caño Travieso al norte de la finca de Caracoles. Izquierda: caño inundado en el meandro que discurre cerca del vértice geodésico de Caracoles el 27-10-2008, tras unas ligeras precipitaciones en los días anteriores. Derecha: el caño Travieso totalmente inundado en el mismo paraje el 13-03-2010; fotografía aérea cedida por el PND.

Figure 10. Two different situation of Travieso stream north in the Caracoles state. Left: stream flooded in the meander close the geodesic vertex of Caracoles on 27-10-2008, after light precipitation the days before. Right: Travieso stream totally flooded in the same area on 13-03-2010. Photography given up by DNP.

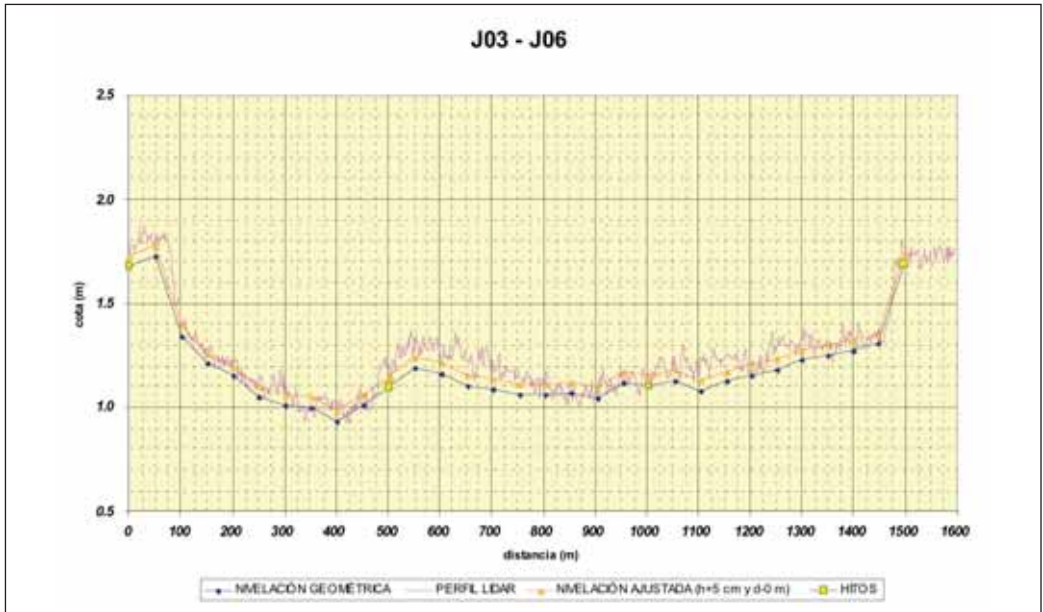
Figura 11. Nueva sección transversal del caño Guadamar, definida por N-J03-J04-J05-J06, ubicada entre dos secciones transversales anteriores (una situada aguas arriba, en el paraje de los Pocitos del Rocío y otra aguas abajo, en el entorno de la cancela Millán). Nivelación geométrica con precisión sobre el terreno el 8-07-2006 (en azul), obtenida utilizando del vuelo Lidar 2002, (en rosa). La diferencia entre la línea naranja y la azul es el desplazamiento que requiere la sección Lidar para encajar con el levantamiento ortométrico

Figure 11. New cross section of Guadamar stream, defined as N-J03-J04-J05-J06, placed between two older cross sections (one upstream in the Pocitos del Rocío area, and another downstream in the Millán gate area). Precision geometric levelling on the terrain obtained on 8-07-2006 (blue), and profile from Lidar technology 2002 (pink). The difference between orange and blue lines is the displacement needed by the Lidar cross section to match the orthometric survey.

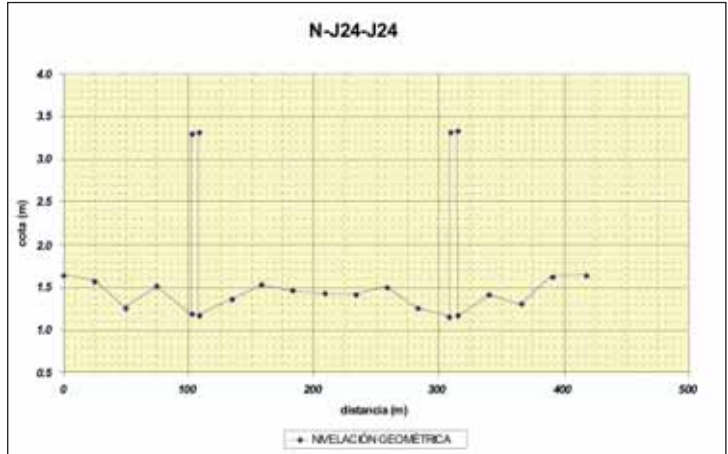
Figure 12 a. Profile of the precision geometric levelling N-J24-J24 surveyed in the area of the second set of drainages which connects Gallega marsh (DNP) with the Natural Park. The highest points correspond to the level of the road over the wall of FAO. Virtual point V16 is placed in this section.
