ESTUDIO DEL COMPORTAMIENTO DE LA SOLERA EN LOS LUCIOS Y CAÑOS DE LA MARISMA DEL PARQUE NACIONAL DE DOÑANA EN RELACIÓN CON LOS PROCESOS DE LLENADO Y VACIADO DE LA MISMA, A TRAVÉS DE MEDICIONES EN EL CAMPO EN EL PERIODO 1995-2006

RESUMEN

Palabras clave: Marisma, nivelación geométrica, grado de sedimentación.

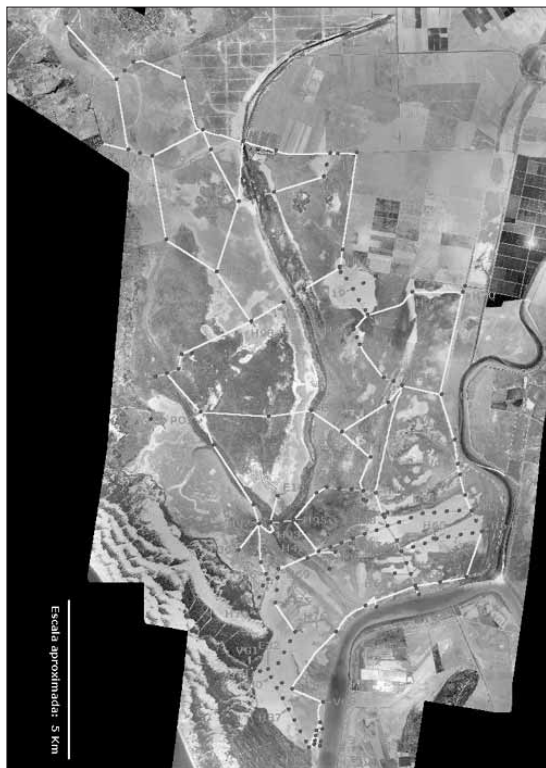
Figura 2. Estado final de las operaciones topográficas de nivelación geométrica realizadas en la marisma del PND entre 1995-99. En verde, las operaciones con precisión realizadas en los lucios y en las secciones transversales de los caños; en amarillo, las nivelaciones de unión. Los puntos azules representan los hito-fenos o puntos de cota conocida.

Figure 2. Final state of topographical levelling operations carried out at Doñana National Park (DNP) marshes between 1995 and 1999. In green, temporary ponds and stream cross sections precise levelling; in yellow, union levelling. Blue points represent landmarks (known elevation points).

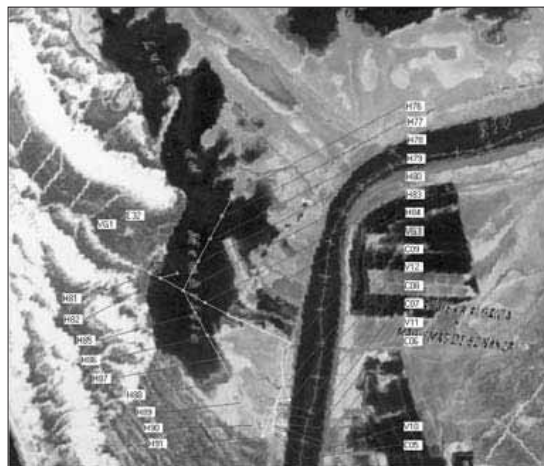
Figura 3a. Nivelación geométrica con precisión en el lucio del Membrillo (1996). Planta de los ejes longitudinal y transversal (Fotografía de fondo: imagen LANDSAT-5-TM de 9-07-90, editado por la Agencia de Medio Ambiente de la Junta de Andalucía).

Figure 3a. Precise geometrical levelling of Membrillo pond (1996). Plan view of longitudinal and cross axes (Background photography: LANDSAT-5-TM de 9-07-90 image, edited by the Environmental Agency of the Andalusia Autonomic Government).

A continuación, a modo de ejemplo, se detallan algunos de los trabajos realizados en el lucio del Membrillo (Figura 3. apartados a, b, c).

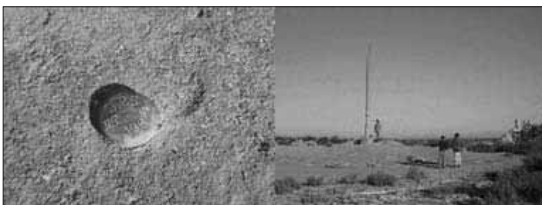
Figura 4. Placa de bronce con las iniciales J. P. S.-N. T. 106, empotrado en el basamento de una antigua baliza del río Guadalquivir, próxima a la casa de la salina de San Isidoro, tiene de cota 4,018 m respecto del nivel del mar en Alicante y se utilizó como punto de partida para dotar de altimetría a toda la marisma.

Figure 4. Bronze plate with initials J. P. S. - N. T. 106, inlaid in the plinth of an old beacon of the Guadalquivir river, next to the San Isidoro salt mine main house, with an elevation of 4,018m a.s.l. with respect to Alicante reference, which was set as start point to develop the whole marsh levelling.

Finalmente se muestra el punto de cota conocida J.P.S.-N.T. 106 que sirvió de base para dotar de altimetría a toda la marisma (Figura 4.).

Los resultados de los trabajos del bloque 1 permitieron determinar las cotas (en milímetros sobre el nivel del mar en Alicante) de los ejes de los lucios o de las secciones transversales de los caños; así como la altimetría de los hito-fenos instalados en ellos y los esquemas de los perfiles de los ejes y de las secciones de los caños. Se tomó como cota origen para la altimetría en la marisma el punto de 4,018 m (s n m en Alicante) de la placa de bronce con las iniciales «J. P. S.- N. T. 106» empotrado en el basamento de una antigua baliza del río Guadalquivir que se muestra en la Figura 4.
