# PROYECTO CONSTRUCTIVO Y ESTUDIO DE IMPACTO AMBIENTAL DE “ACTUACIONES EN LA MORFOLOGÍA EN LA PLAYA DE LA MAGDALENA EN CEDEIRA (A CORUÑA)” (15-0810)

**TOMO ÚNICO:  
ESTUDIO DE IMPACTO AMBIENTAL**

NOVIEMBRE 2020

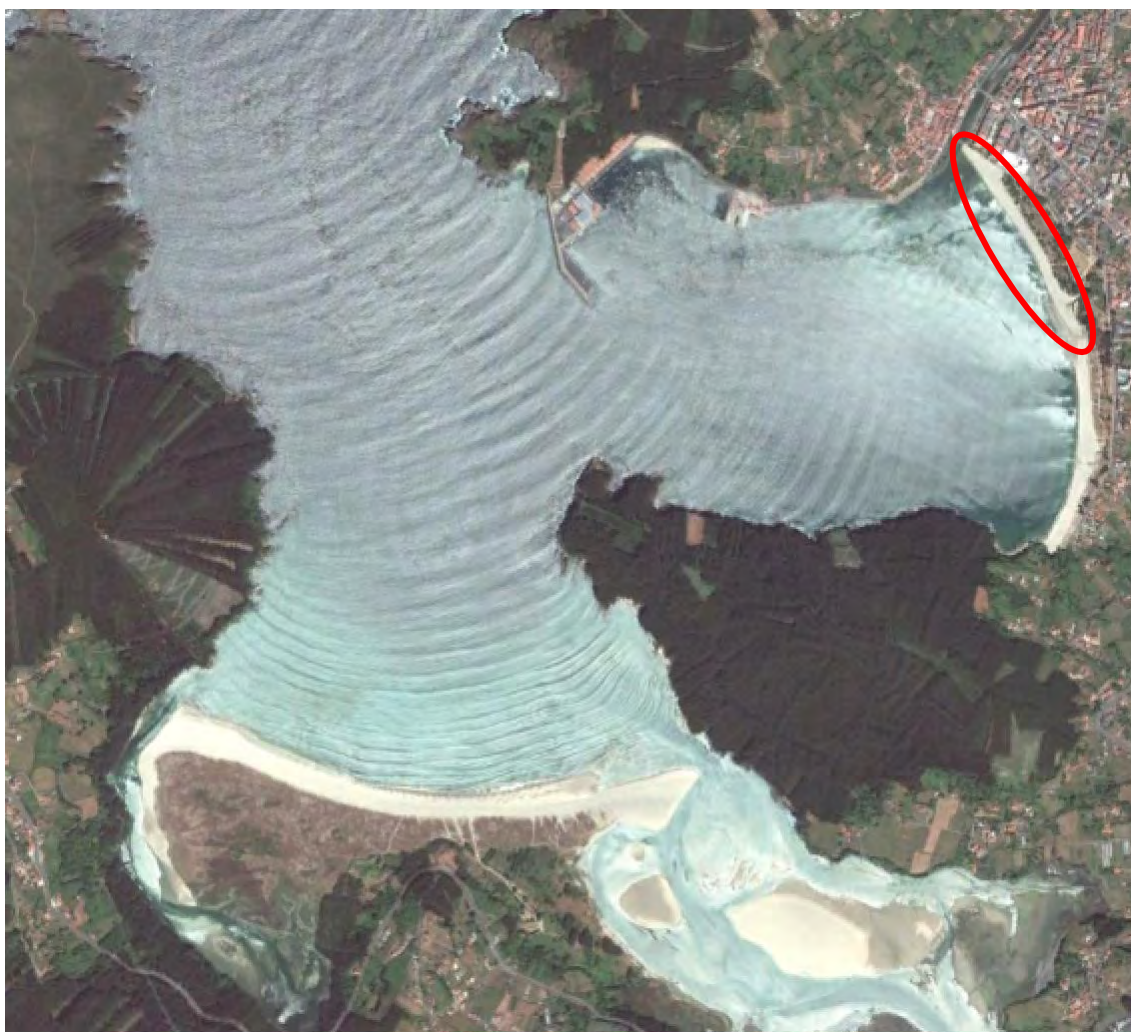
Imagen 1: Ámbito de la actuación. Fuente: Google Earth.

Concretamente, las actuaciones se reducen a casi a la mitad septentrional de la playa (unos 600 metros de los 1.400 m de longitud que tiene la playa) con su cordón dunar; se trata del tramo que va desde la desembocadura del Río da Veiga, al sur (donde se ubica la denominada Área Recreativa da Madalena-Parque de Santo Isidro), hasta el pequeño estuario del ya mencionado Río Condomiñas, al norte.

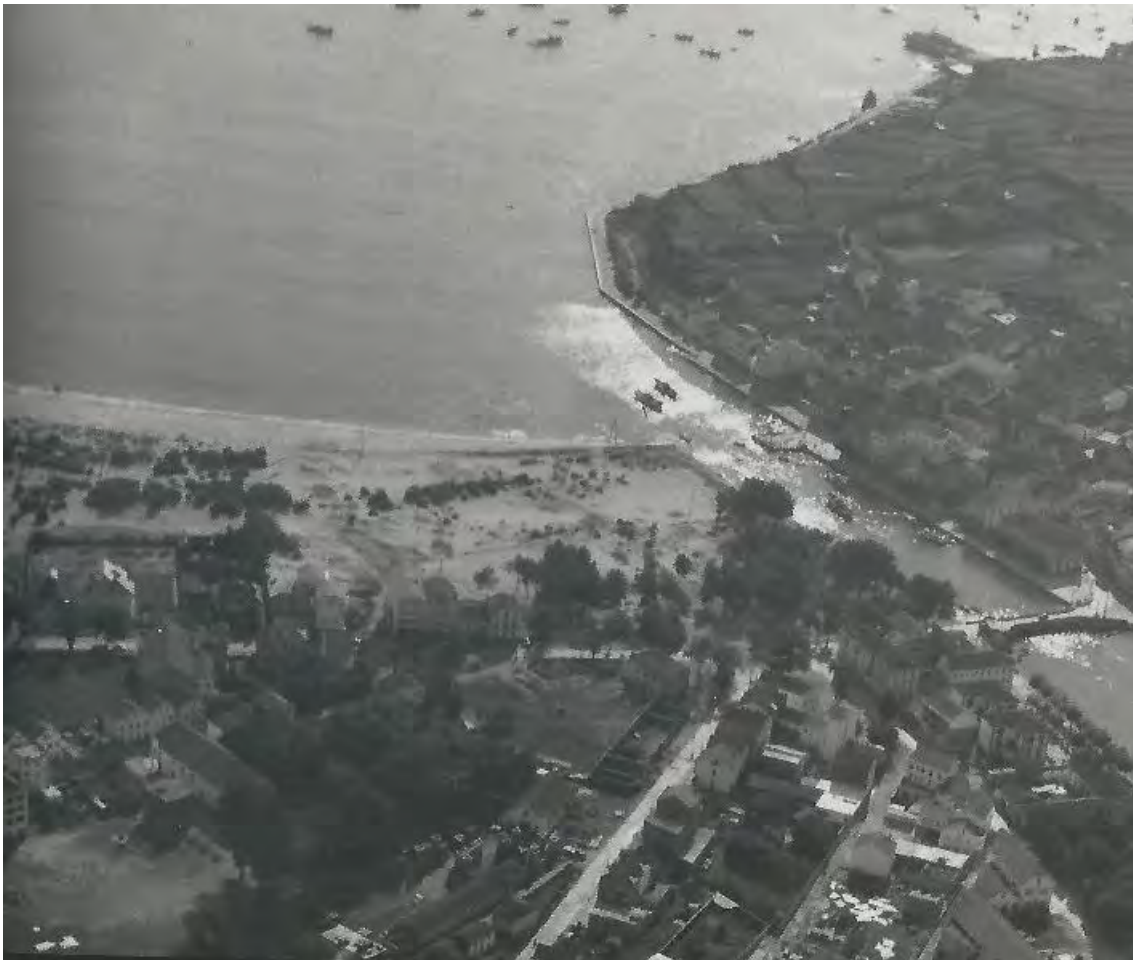
Imagen 4. Vista aérea de la playa de la Magdalena (1959). Fuente: López, 2007

En cuanto al cordón dunar ubicado en el trasdós de la playa de A Magdalena, una vez realizado un análisis a través de imágenes satelitales de la evolución que ha sufrido a lo largo del último medio siglo, se llega a la conclusión de que, en general, el borde del cordón dunar en el año 1956, se encontraba más alejado de la línea de costa de lo que está en la actualidad.

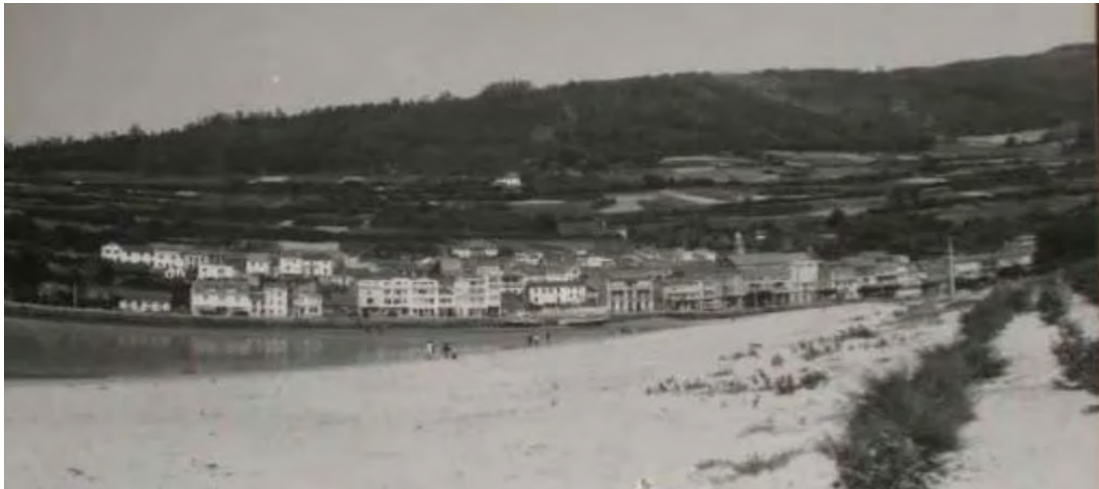
Imagen 5. Estado de la duna en 1963. Fuente: López, 2007

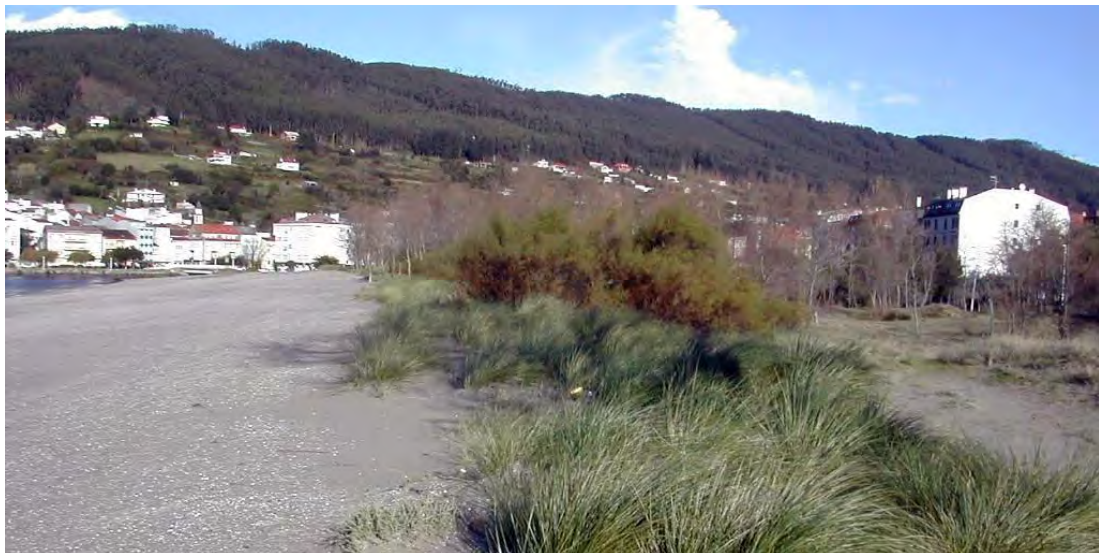
Imagen 6. Estado de la duna en noviembre de 2002, tras la regeneración del año 1998. Fuente: MITERD.

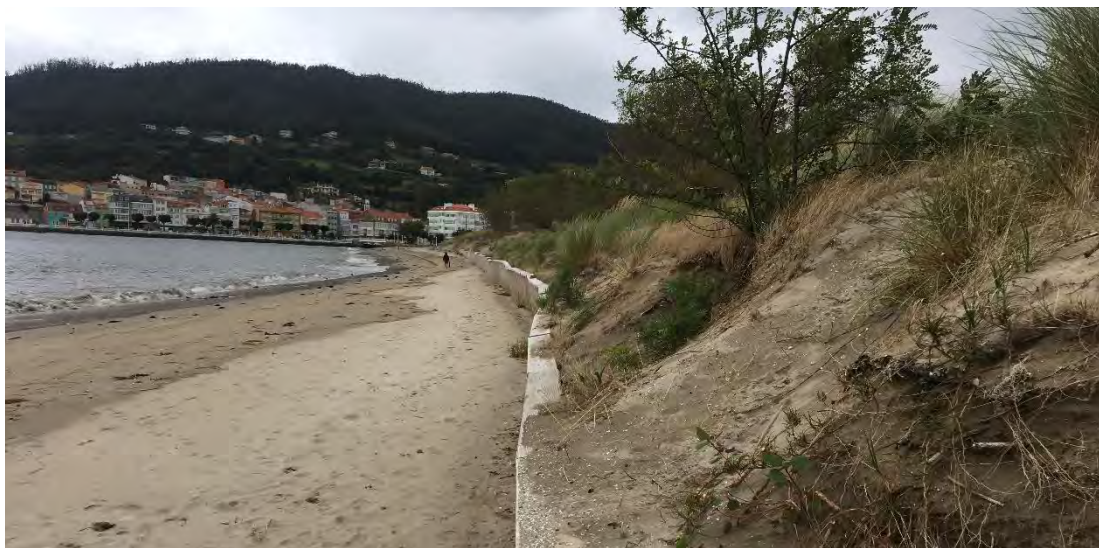
Imagen 7. Estado de la duna de 2019. Fuente: Elaboración propia.

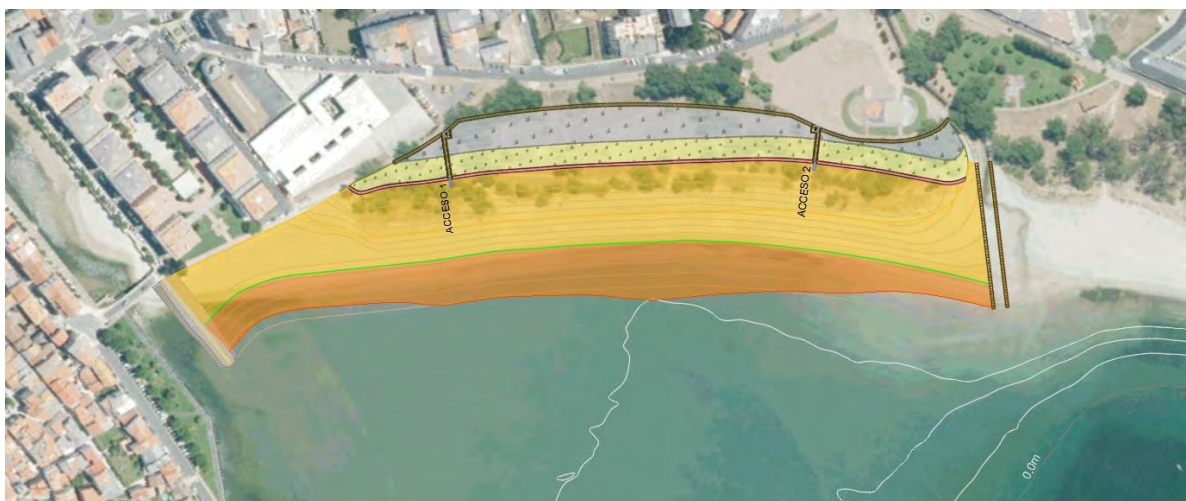
Imagen 8: Planta de la actuación proyectada. Fuente: Elaboración propia.

- Plantación de vegetación dunar una vez finalizada la reconstrucción de la topografía dunar. Estabilizado el cordón dunar, se procederá a su fijación mediante plantaciones de especies dunares que serán las responsables del mantenimiento de la duna, creando una cobertura que permitirá la fijación y equilibrio dinámico similar al natural.

La regeneración ambiental de la duna embrionaria o primaria se llevará a cabo mediante la plantación de 10Ud/m<sup>2</sup> de la especie *Elymus farctus* y de 1 ud/m<sup>2</sup> de *Cakile marítima*. La regeneración ambiental de la duna secundaria o móvil se llevará a cabo mediante la plantación de 10 ud/m<sup>2</sup> de *Ammophila arenaria* y de 5 ud/m<sup>2</sup> *Calystegia soldanella*. La regeneración ambiental de la duna terciaria o fija se llevará a cabo mediante la plantación de 10 ud/m<sup>2</sup> de *Crucianella marina*.

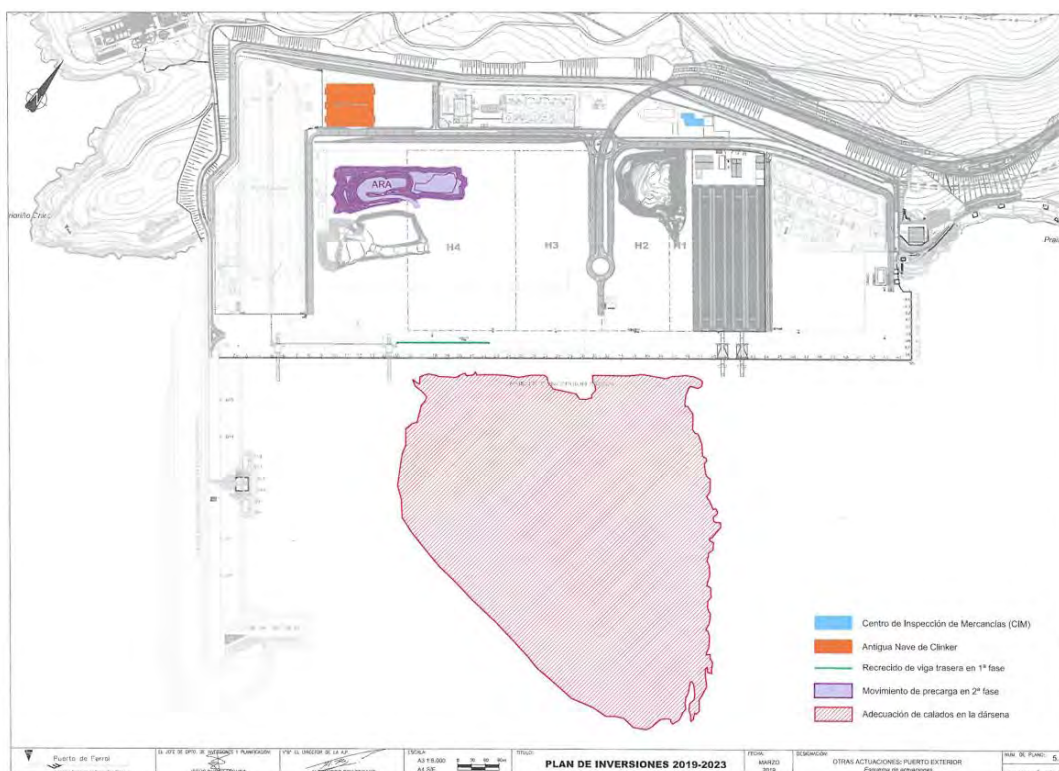
Imagen 11. Dragado previsto en la dársena del Puerto Exterior de Ferrol. Fuente: AP de Ferrol – San Cibrao.

El Plan de Inversiones 2019 – 2023 de la Autoridad Portuaria de Ferrol – San Cibrao está previsto llevar a cabo el dragado de la dársena del puerto exterior de Ferrol. El volumen de dragado previsto oscila entre 100.000 y 300.000 m<sup>3</sup>.

Dado que la superficie a dragar es aproximadamente de 380.000 m<sup>2</sup>, se estima que la **profundidad del dragado oscilará entre 0,30 m y 0,80 m.**

Atendiendo a la *Imagen 11* y a la *Imagen 12*, se han recopilado los resultados de las muestras 1, 2, 7, 8, 9 y 10, por ubicarse estas muestras dentro del área de la dársena que será dragada o próxima a la misma.

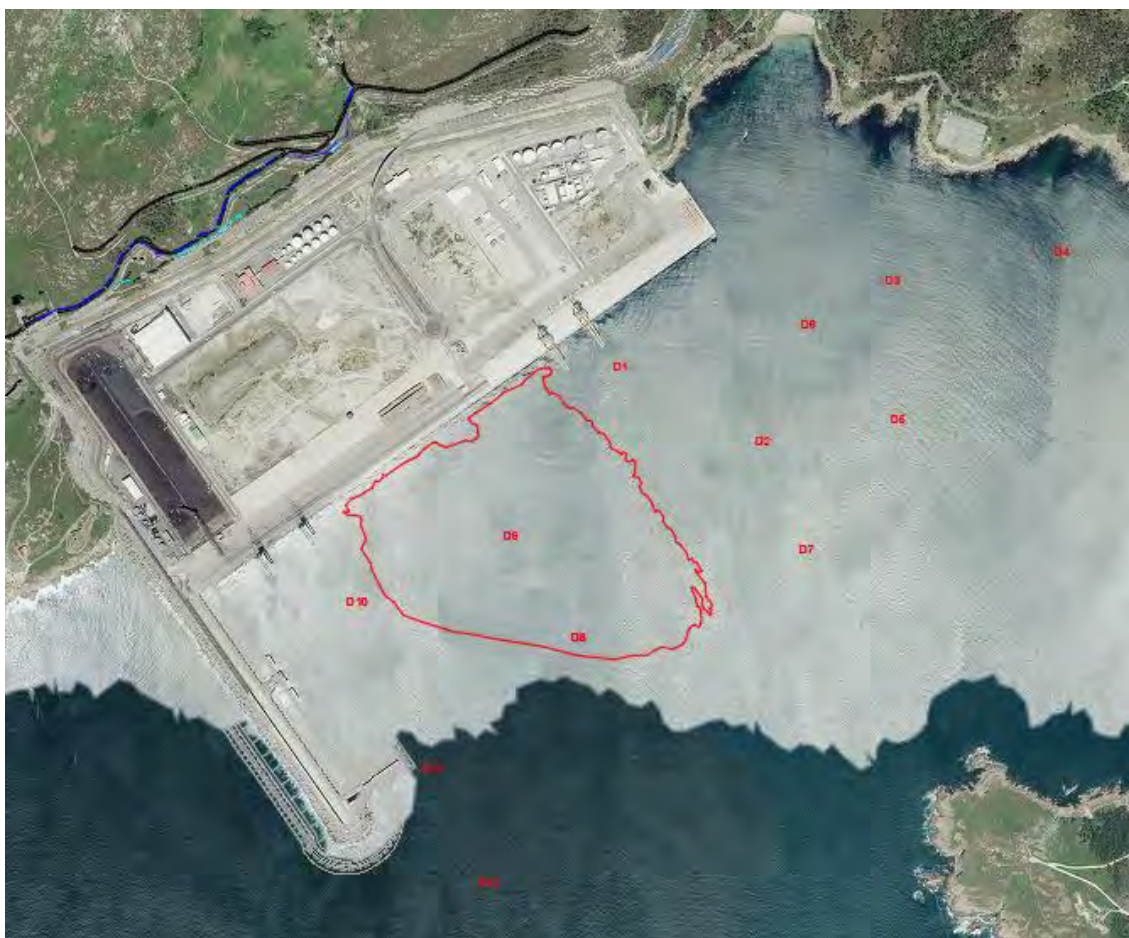
Imagen 12. Plano de situación del muestreo sedimentológico de la dársena del Puerto exterior de Ferrol VS superficie a dragar. Fuente: Control bionómico y sedimentológico durante la ejecución del proyecto de ampliación del puerto de Ferrol del año 2009 (en adelante Control bionómico y sedimentológico 2009)<sup>1</sup>

En el estudio se han tomado 12 muestras cuya ubicación se indica en el siguiente plano.

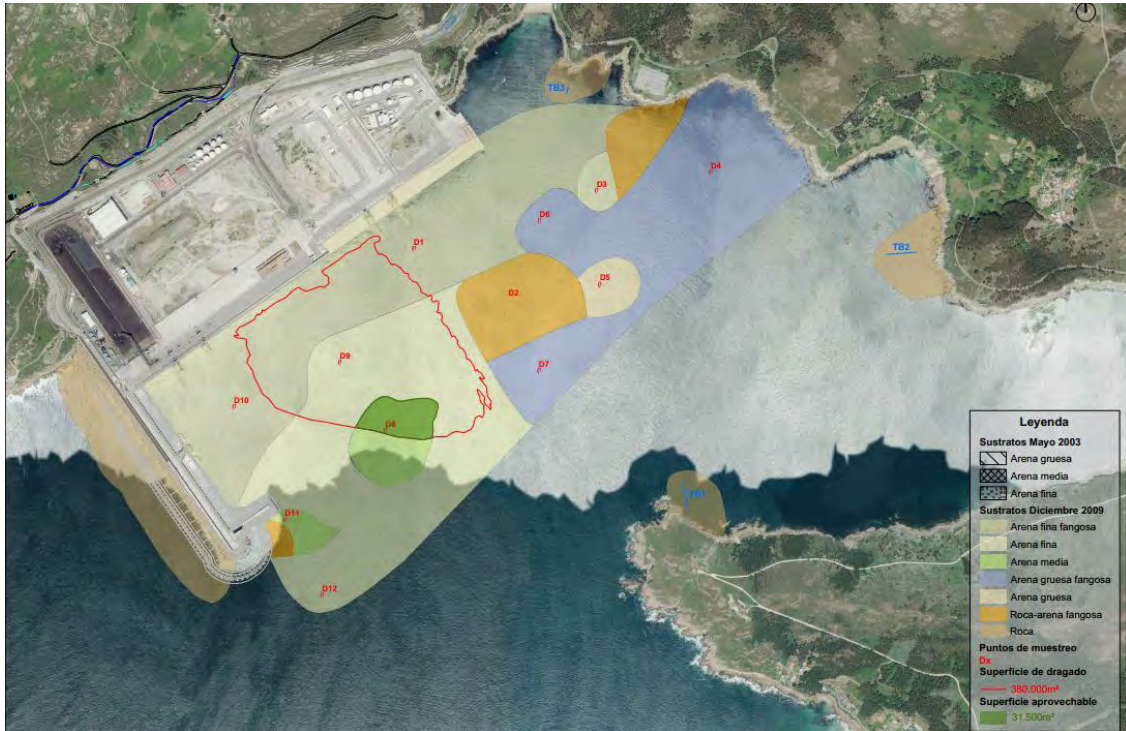
Imagen 15. Identificación de área de interés atendiendo a la caracterización sedimentológica del año 2009. Fuente: Control bionómico y sedimentológico 2009.

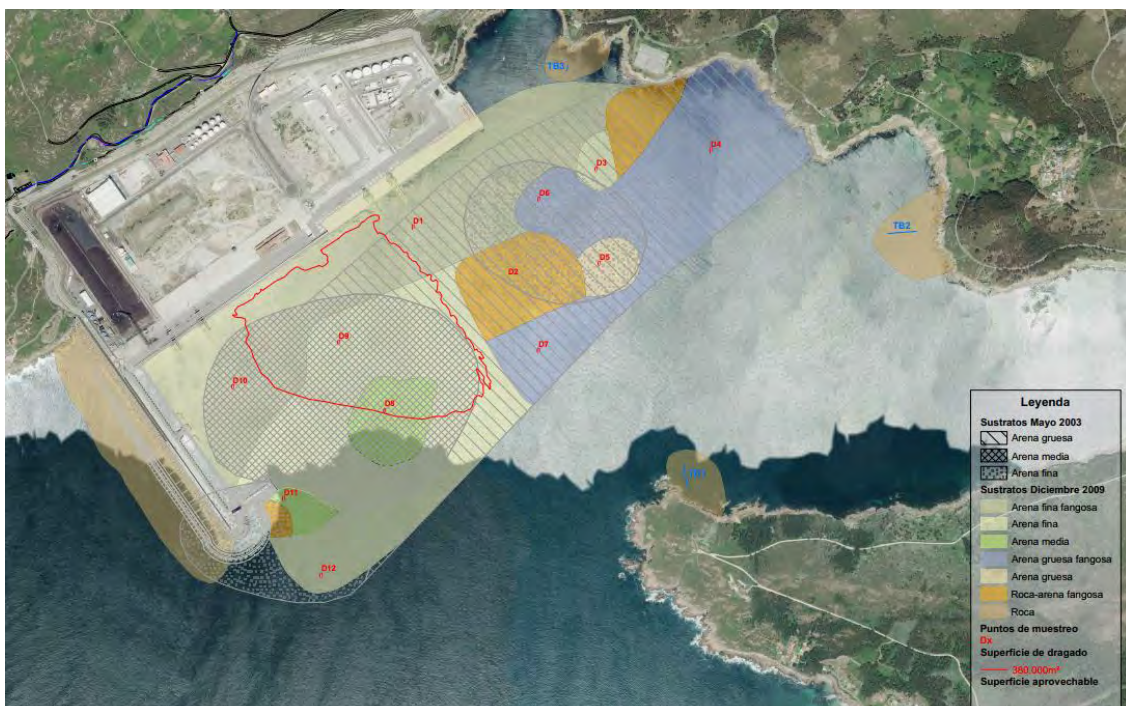
Imagen 16. Evolución de los sustratos entre el año 2003 y el año 2009. Fuente: Control bionómico y sedimentológico 2009.

- Un espesor de dragado inferior a 0,8 m en la zona de interés.
- La acumulación de finos debido a las obras realizadas entre el año 2009 y el año 2012, así como, a la actividad portuaria de los últimos años. En la caracterización realizada en el año 2009 también se ha hecho un análisis de la evolución de los sustratos del fondo, comparando la composición de los años 2003 y 2009. Esta comparativa, que se recoge en la *Imagen 16*, muestra un incremento notable en la acumulación de finos y fangos entre esos dos años, como resultado de las obras llevadas a cabo hasta el año 2009.

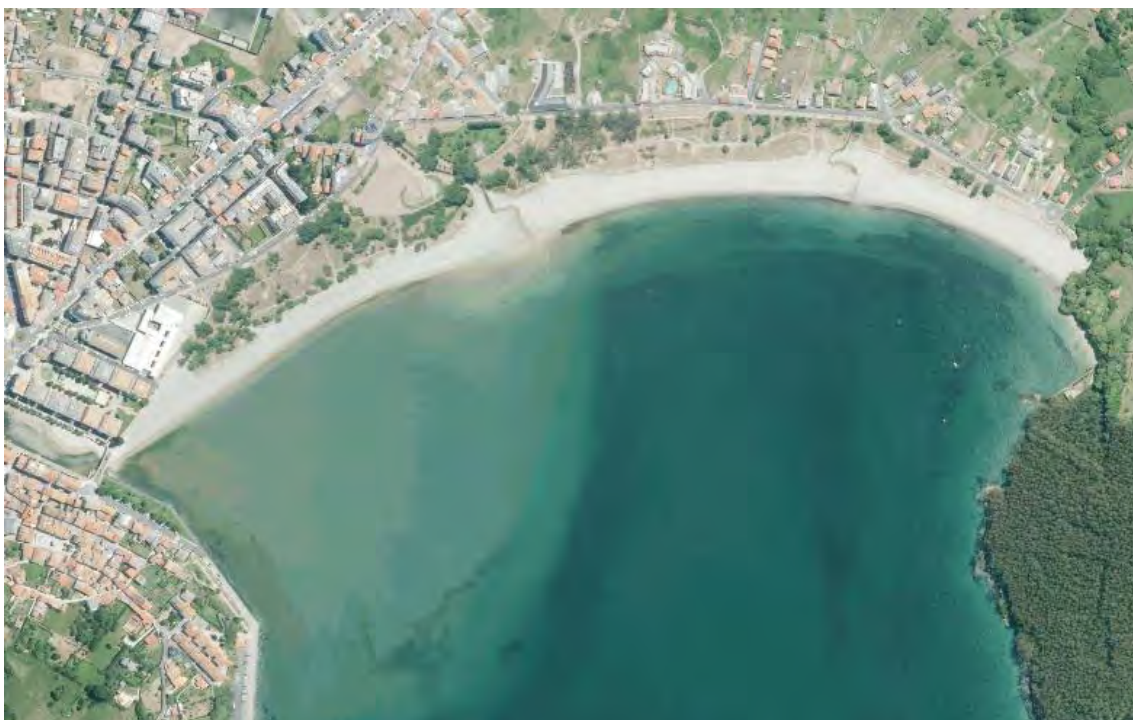
Imagen 19: Ortofoto de la situación actual, equivalente a la Alternativa 0: No actuación. Fuente: IGN.

La Alternativa 0: No actuación supone la continuación del tramo de estudio en sus condiciones actuales.

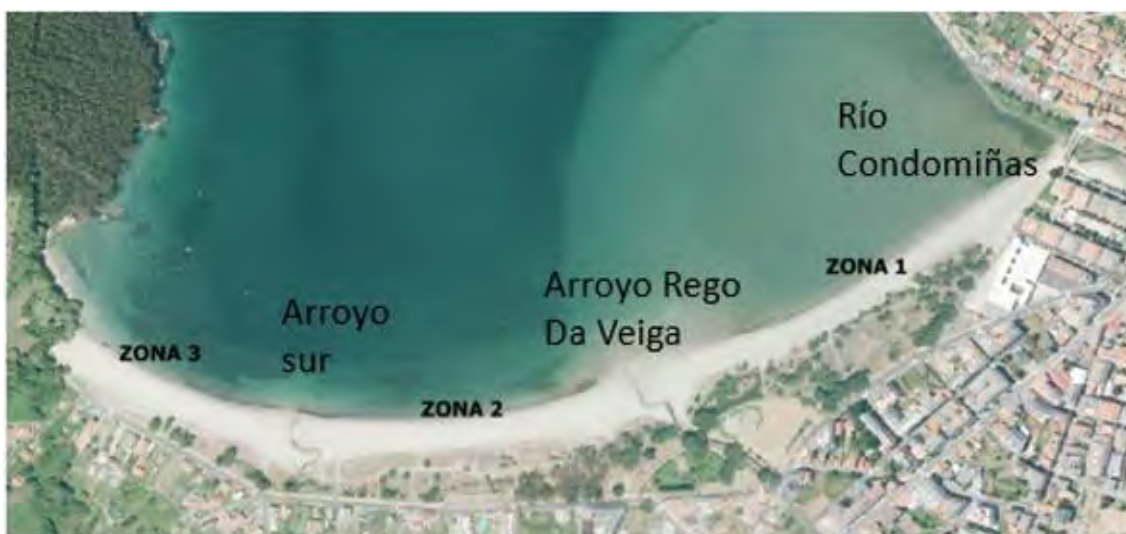
Imagen 20: Sectorización de la playa de estudio para el estudio de la evolución de la línea de costa. Fuente: Elaboración propia.

Para el estudio de la evolución de la línea de costa se ha realizado una sectorización de la playa de estudio en 3 zonas, tal y como se presenta en la siguiente imagen:

Como una primera aproximación, se puede observar que con el paso del tiempo el único tramo que podría sufrir un retroceso corresponde a la Zona 1, entre la desembocadura del río Condomiñas y la desembocadura del Rego da Veiga, que corresponde con la zona conflictiva en la que se centra el presente Proyecto. El valor medio anual de retroceso corresponde a 5,81 m. Considerando una evolución lineal, la magnitud del retroceso en 5 años correspondería a 29,05 m y en 10 años, a 58,10 m. El estudio completo se puede consultar en el *APÉNDICE V: ESTUDIO DE LA REGRESIÓN COSTERA*.

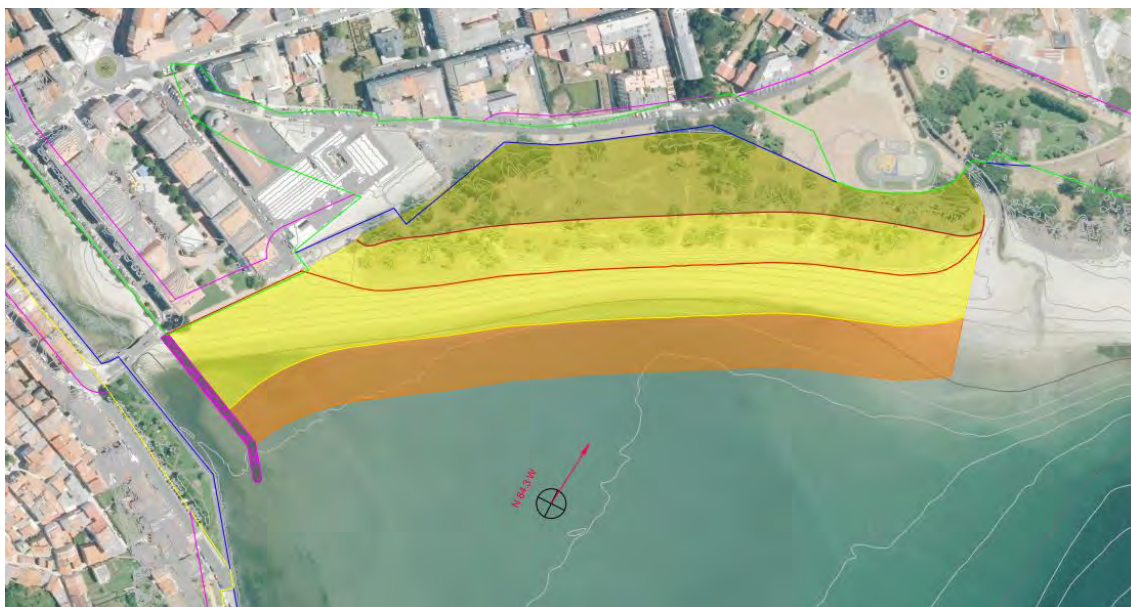
Imagen 21: Descripción general de la Alternativa 1: Encauzamiento del río Condomiñas mediante la implantación de un espigón largo. Fuente: Elaboración propia.

La cota de la base del espigón será la +0,5 m y la cota de coronación variará entre la +5,5 m y la +4,45 m (cota de la pleamar). El ancho de la coronación será de 3,5 m y el de la base variará entre los 18,6 m y los 9,6 m.

- Regeneración de la playa mediante el aporte aproximado de 115.000 m<sup>3</sup> de arena de origen marino, para configurar la nueva forma en planta de la playa, de manera que permita alcanzar un ancho de playa seca igual a 70 m. El D<sub>50</sub> de aportación es de 0,38 mm.
- Recuperación dunar desde el punto de vista morfológico y desde el punto de vista de la vegetación. Para ello se propone actuar sobre la morfología artificial de la duna actual, dotándola de unas características morfológicas similares a las dunas existentes a otras playas del entorno. Además, se propone llevar a cabo la eliminación de la vegetación exótica y la plantación de especies propias de sistemas dunares.

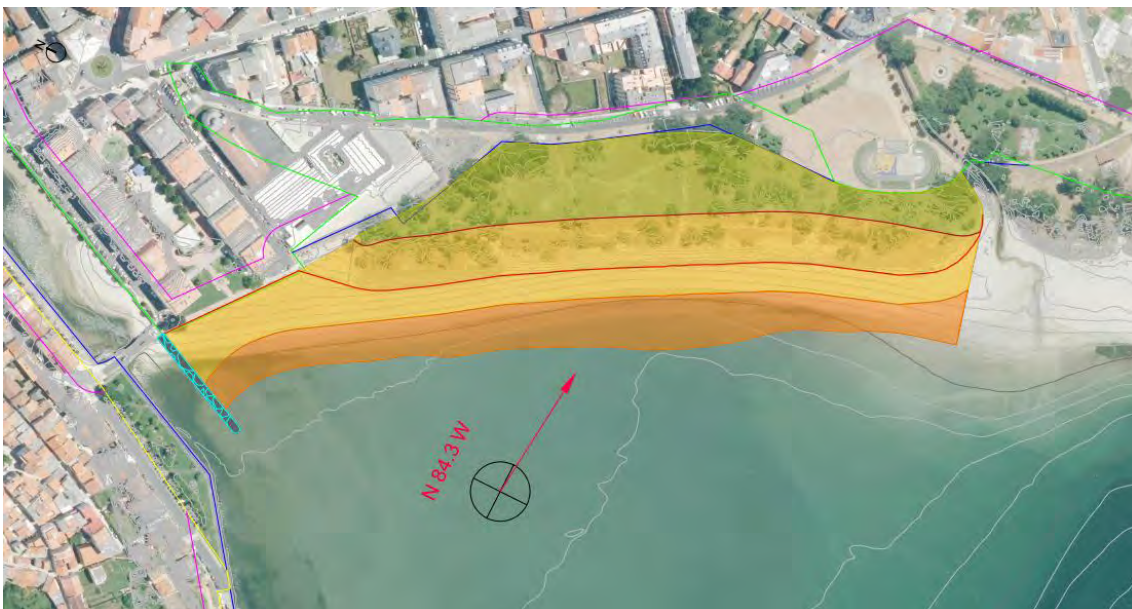
Imagen 22: Descripción general de la Alternativa 2: Encauzamiento del río Condomiñas mediante la implantación de un espigón corto. Fuente: Elaboración propia.

La cota de la base del espigón será la +0,5 m y la cota de coronación variará entre la +5,5 m y la +4,45 m (cota de la pleamar). El ancho de la coronación será de 3,5 m y el de la base variará entre los 18,6 m y los 11,72 m.

- Regeneración de la playa mediante el aporte aproximado de 55.007,70 m<sup>3</sup> de arena de origen marino, para configurar la nueva forma en planta de la playa, de manera que permita alcanzar un ancho de playa seca mínimo igual a 30,5 m en la zona colindante a la desembocadura del río Condomiñas y un ancho de playa seca mínimo de 55 m en la parte dunar más afectada por los temporales. El D<sub>50</sub> de aportación es de 0,38 mm.
- Recuperación dunar desde el punto de vista morfológico y desde el punto de vista de la vegetación. Para ello se propone actuar sobre la morfología artificial de la duna actual, dotándola de unas características morfológicas similares a las dunas existentes a otras playas del entorno. Además, se propone llevar a cabo la eliminación de la vegetación exótica y la plantación de especies propias de sistemas dunares.

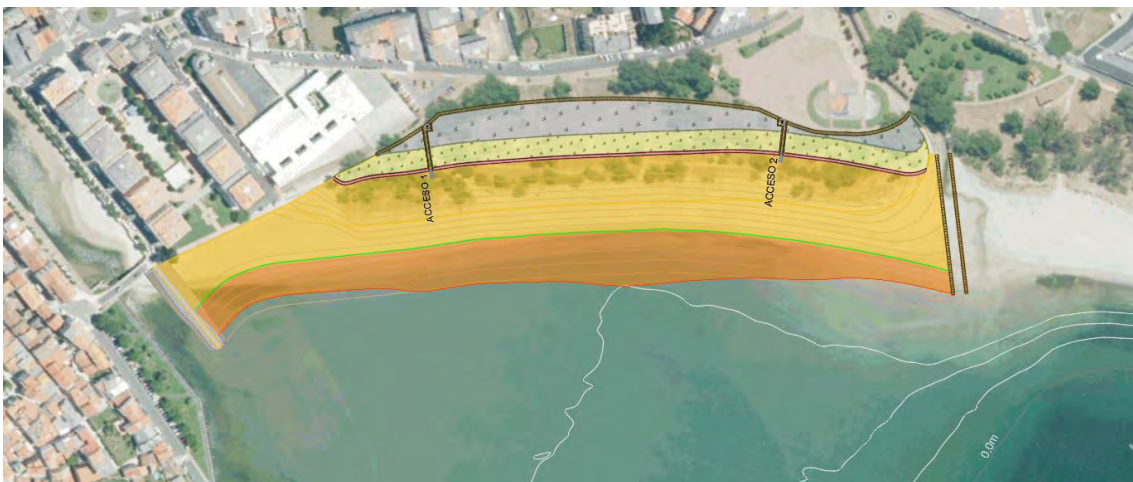
Imagen 23: Descripción general de la Alternativa 3: Encauzamiento del río Condomiñas mediante la implantación de un espigón corto y encauzamiento parcial del arroyo. Fuente: Elaboración propia.

Regeneración con arena, con un volumen de aportación inicial de 55.007,70 m<sup>3</sup>, aproximadamente, para configurar la nueva forma en planta de la playa, de manera que permite alcanzar un ancho de playa seca mínimo igual a 30,5 m en la zona colindante a la desembocadura del río Condomiñas y un ancho de playa seca mínimo de 55 m en la parte dunar más afectada por los temporales. El D<sub>50</sub> de aportación es de 0,38 mm.

- Encauzamiento de la desembocadura del Rego da Veiga, situado en la parte central de la playa de la Magdalena, para dar apoyo lateral al perfil de regeneración y encauzar parcialmente el arroyo, impidiendo la acumulación de sedimentos. El encauzamiento tiene una longitud de 102,0 m<sup>2</sup> y será construido con rollizos de madera.
- Recuperación dunar desde el punto de vista morfológico y desde el punto de vista de la vegetación. Para ello se propone actuar sobre la morfología artificial de la duna, dotándola de unas características morfológicas similares a las dunas existentes a otras playas del entorno y, además, se llevará a cabo la eliminación de la vegetación exótica y la plantación de especies propias de sistemas dunares.

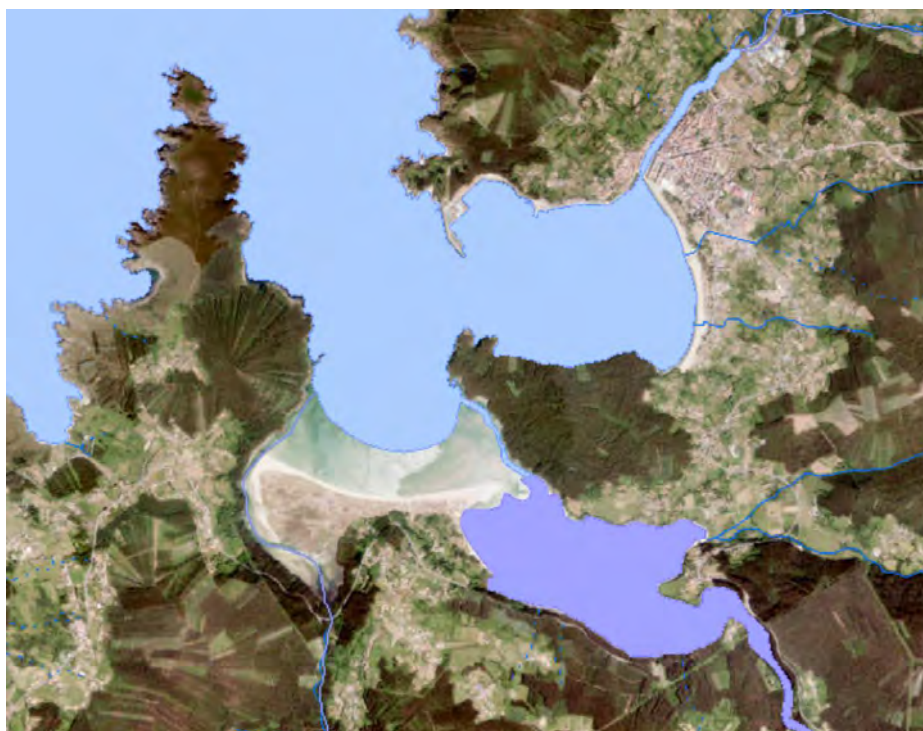
Imagen 25: Red hidrográfica en detalle y masas de agua de transición y costeras. Fuente: <http://mapas.xunta.gal/visoires/dhgc/>

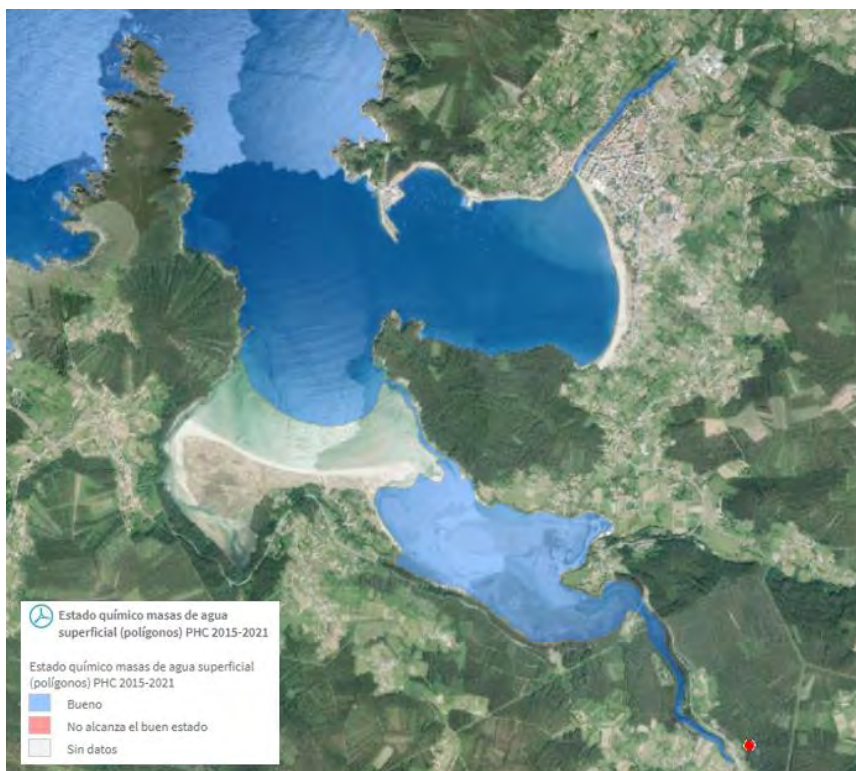
Imagen 27: Estado químico de las masas de agua de la zona de actuación. Fuente: <http://mapas.xunta.gal/visores/dhgc/>

En cuanto al estado químico de las masas de agua, se tienen en cuenta las sustancias incluidas en el Anexo I del RD 60/2011, del 21 de febrero, sobre las normas de calidad ambiental en el ámbito de la política de aguas. Igual que en el caso del estado ecológico, el estado químico de una masa de agua se corresponderá con el valor de la peor clasificación de una de las sustancias prioritarias. En la siguiente imagen se puede observar que el estado químico de las masas de agua de la zona de estudio es Bueno.

Se puede concluir, por tanto, que en la zona de estudio la calidad de las aguas es Buena.

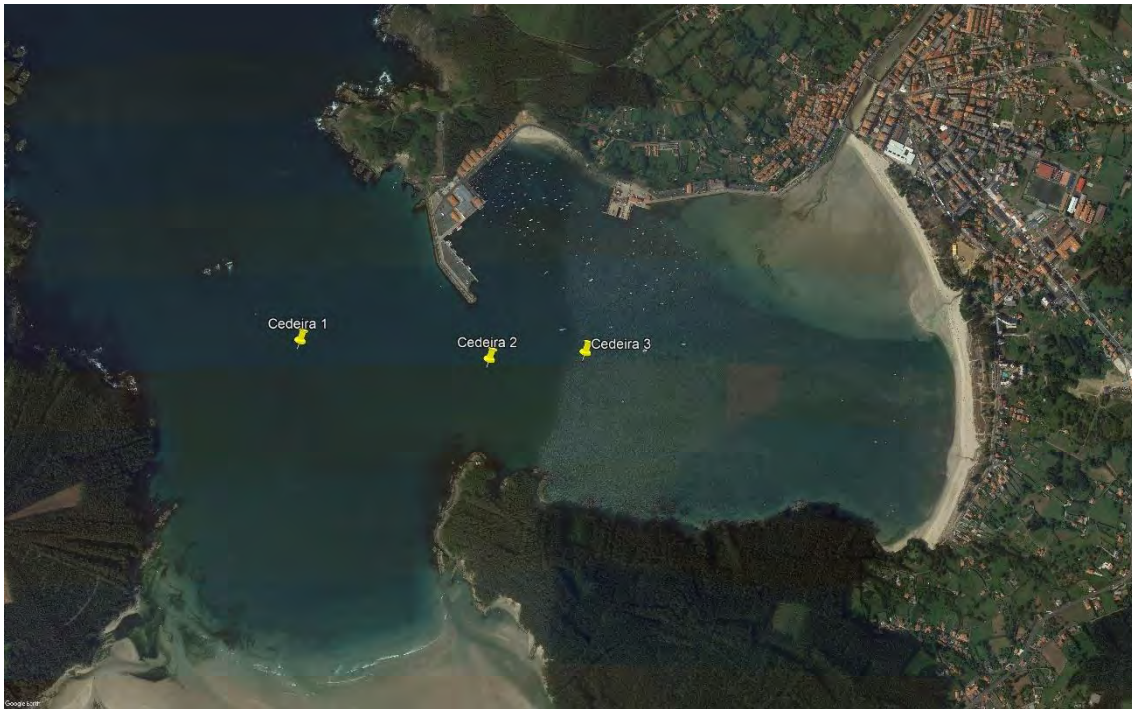
En la siguiente figura quedan representados los puntos de control empleados, para facilitar su localización sobre la unidad fisiográfica:

Imagen 36: Localización de los puntos de control empleados. Fuente: Elaboración propia.

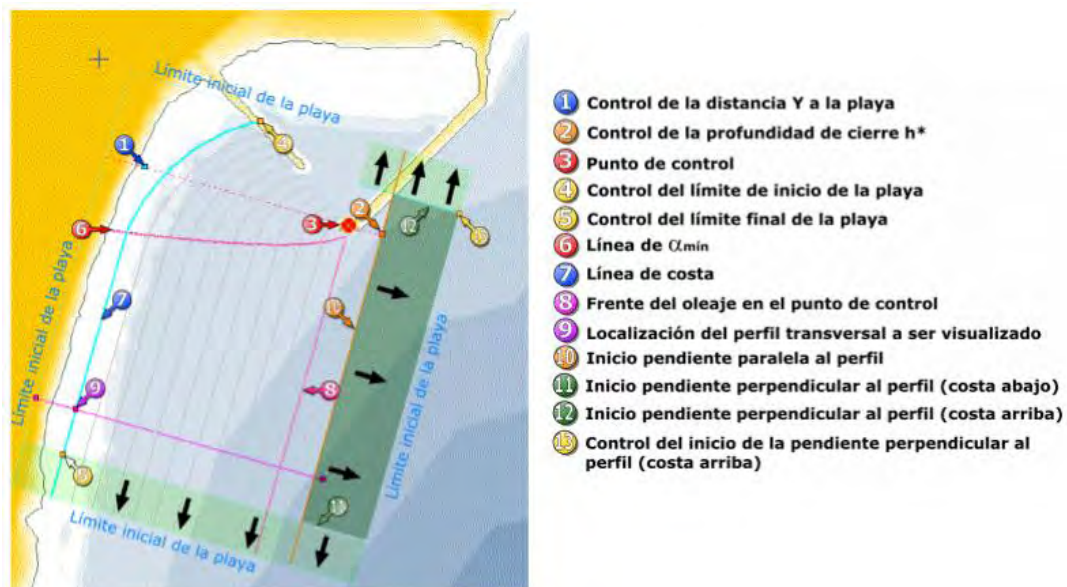
La estimación de la forma en planta de equilibrio de la playa se obtiene a partir del ajuste de parábolas de Hsu y Evans que surgen de considerar la difracción del oleaje en los extremos de las estructuras que se proyectan. Las parábolas resultantes son tangentes en su desarrollo recto que se ajusta para garantizar una anchura establecida.

Imagen 41: Forma en planta de equilibrio. Fuente: Sistema de Modelado Costero.

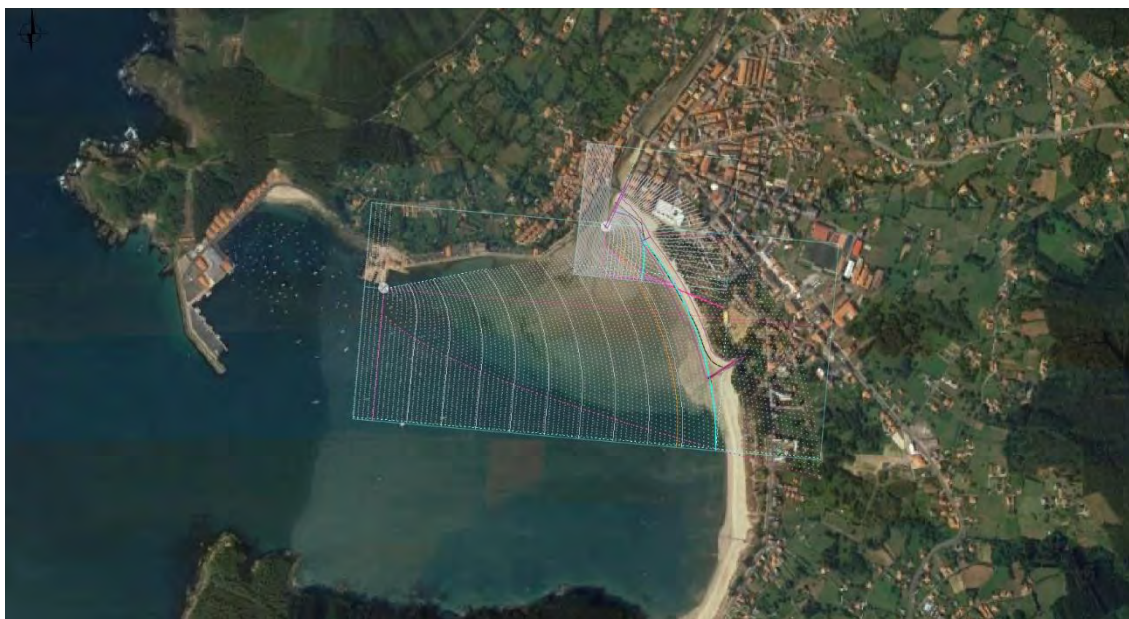
El análisis de la planta se ha realizado mediante el programa SMC, correspondiendo la *Imagen 42* a la forma en planta definida para la alternativa considerada, con los parámetros del ajuste de la forma implantados sobre la ortofoto de la zona de estudio.

Imagen 42: Forma en planta de equilibrio definida para la alternativa seleccionada. Fuente: Elaboración propia.

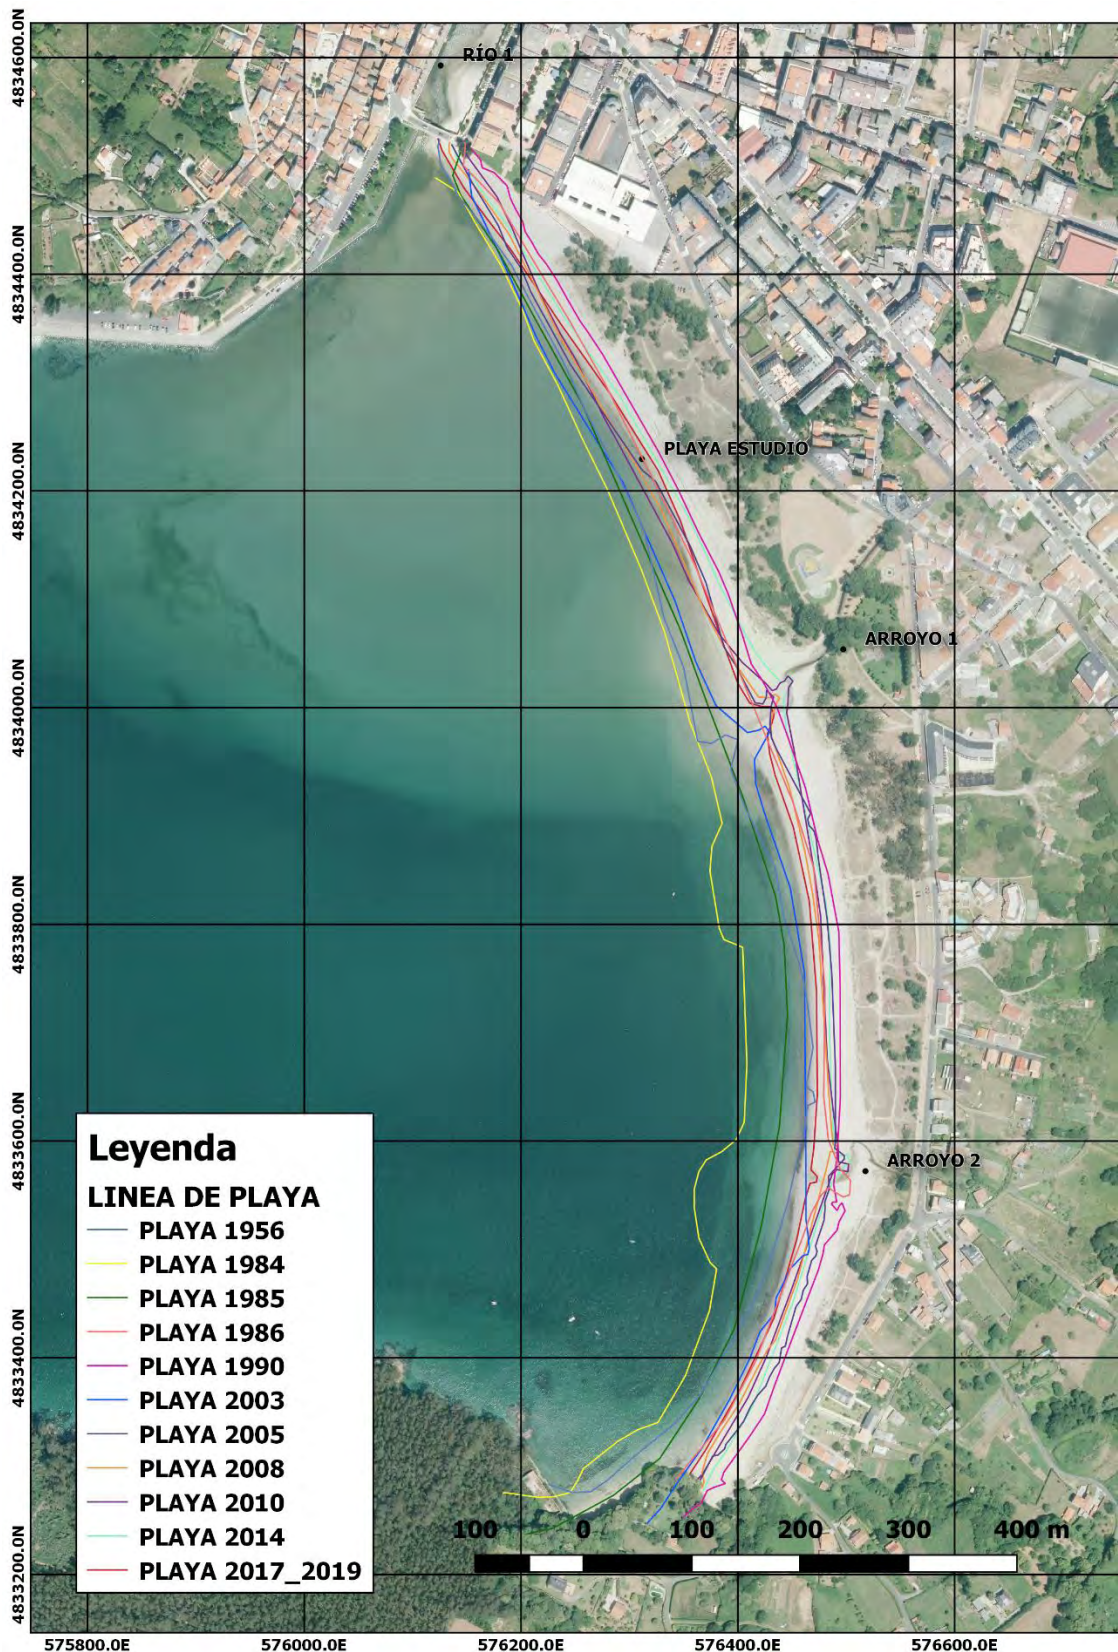
Imagen 54. Colección de líneas de costa obtenida a partir de la restitución de vuelos verticales para la playa de A Magdalena. Fuente: IGN y elaboración propia.

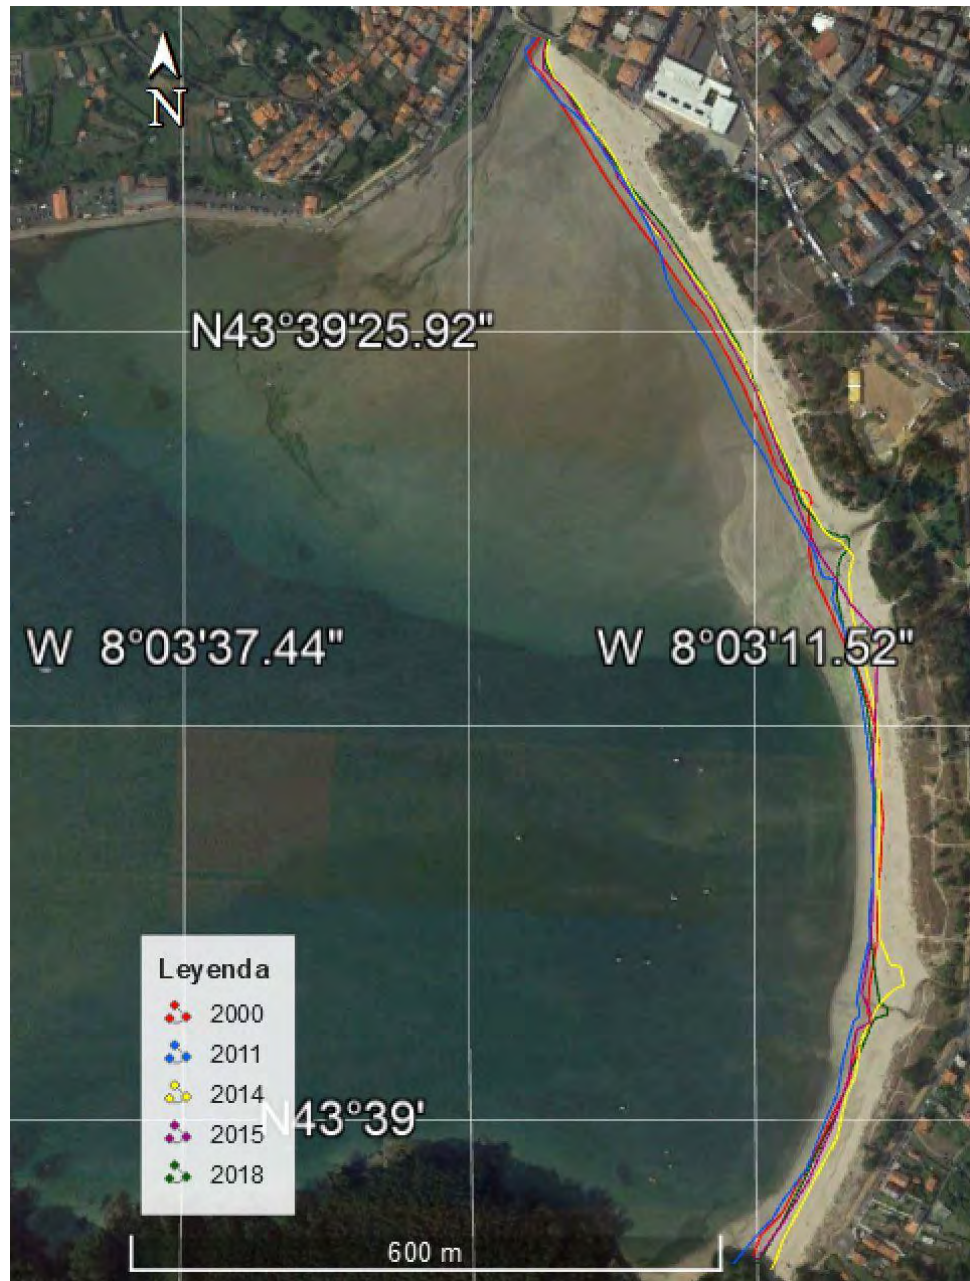
La *Imagen 55* representada corresponde con la superposición de todas las líneas de costa para la cual, a modo de referencia, se ha introducido una imagen de fondo que se corresponde con la imagen satelital más actual disponible en dicho programa informático. Y posteriormente, se representa cada una de las líneas de costa generadas a partir de la digitalización de las imágenes satelitales obtenidas de Google Earth para la zona de estudio tomando como imagen de fondo la que corresponde en cada caso.

Imagen 55. Colección de líneas de costa obtenidas a partir de la digitalización de las imágenes satelitales de Google Earth para la playa de A Magdalena. Fuente: Google Earth y elaboración propia.

En segundo lugar, en el caso del análisis de la evolución histórica de la línea de costa de la playa de A Magdalena mediante imágenes satelitales de Google Earth (desde el año 2000 al año 2018), los resultados indican que se ha producido un avance de la línea de costa entre la desembocadura del río Condomiñas y la desembocadura del arroyo Rego da Veiga.

Los resultados a grandes rasgos indican que en 1956 se disponía de un área de playa seca mucho mayor a la que actualmente hay disponible y que en la parte central del tramo comprendido entre el Río Condomiñas y el Rego de Balsa se observa una clara erosión, a lo largo del frente dunar.
