# PROYECTO CONSTRUCTIVO Y ESTUDIO DE IMPACTO AMBIENTAL DE “ACTUACIONES EN LA MORFOLOGÍA EN LA PLAYA DE LA MAGDALENA EN CEDEIRA (A CORUÑA)” (15-0810)

**TOMO ÚNICO:  
ESTUDIO DE IMPACTO AMBIENTAL**

NOVIEMBRE 2020

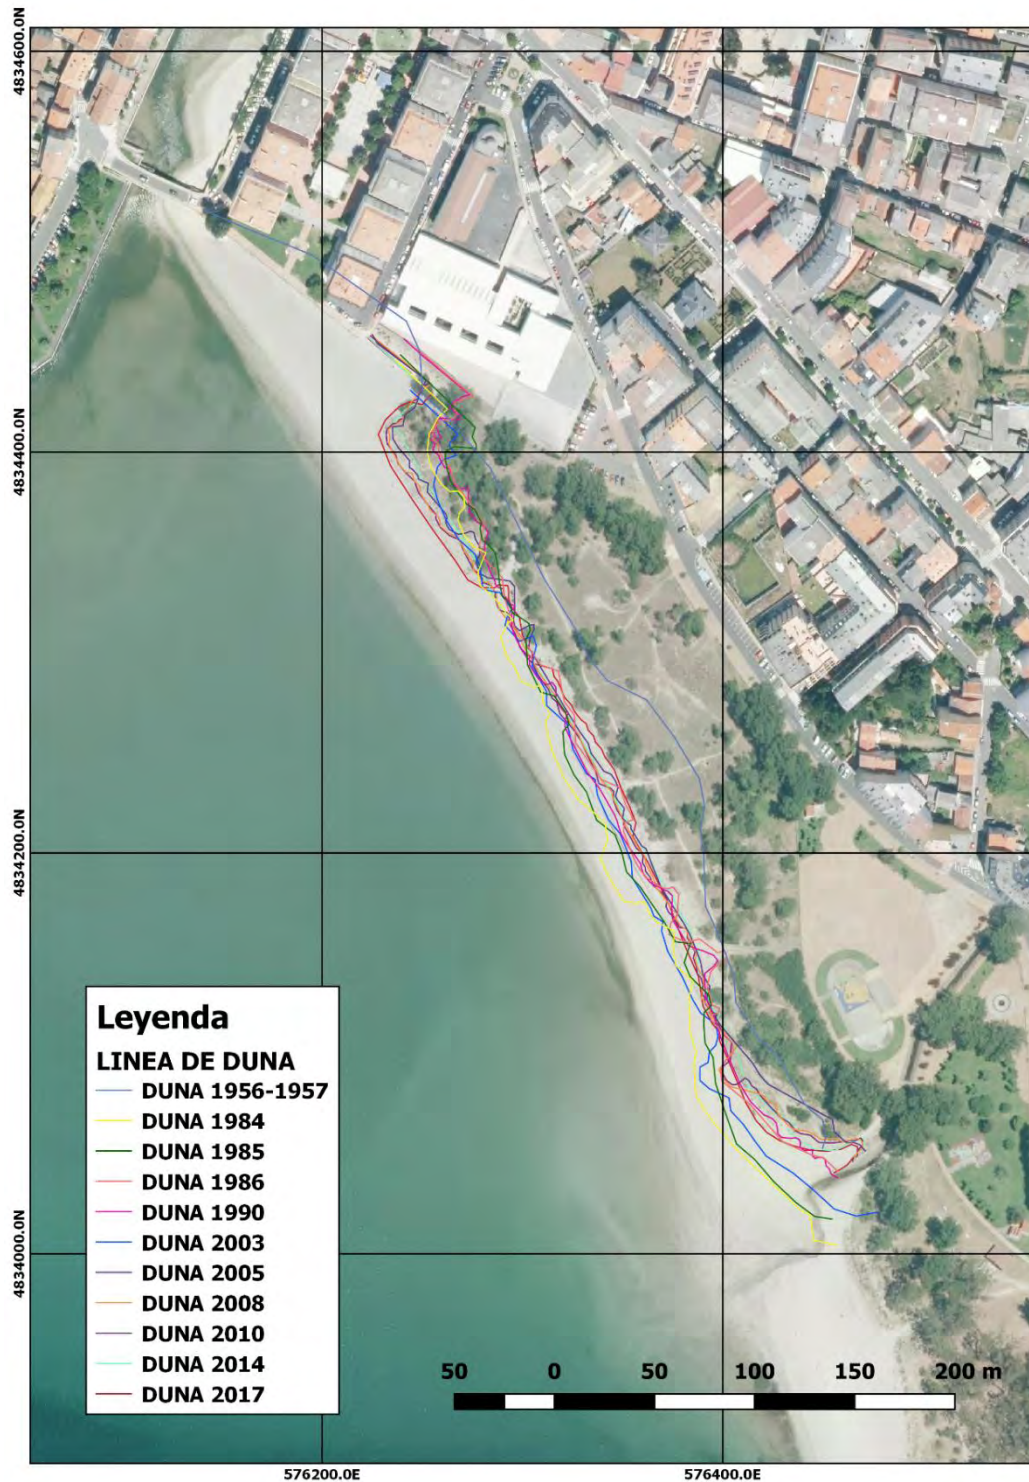
En la *Imagen 56* se representa la superposición de todas las líneas de borde dunar generadas a partir de la digitalización de las imágenes de los vuelos para la zona de estudio. A modo de referencia, se ha introducido una imagen de fondo que se corresponde con la del vuelo PNOA

Imagen 56. Colección de líneas de borde dunar obtenida a partir de restitución de vuelos verticales para la zona norte de la playa de A Magdalena, entre el río Condomiñas y el arroyo Rego da Veiga. Fuente: IGN y elaboración propia.

A la vista del resultado de la *Imagen 56* cabe destacar que existe un desfase en las líneas de borde dunar obtenidas de las ortofotos de los vuelos correspondientes a los años 1984 ,1985, 1986, 1990 y 2003 , el cual podría ser justificado por la verticalidad con la que fueron tomados, teniendo en cuenta que en un fotograma las distorsiones son mayores a medida que nos alejamos de su centro.

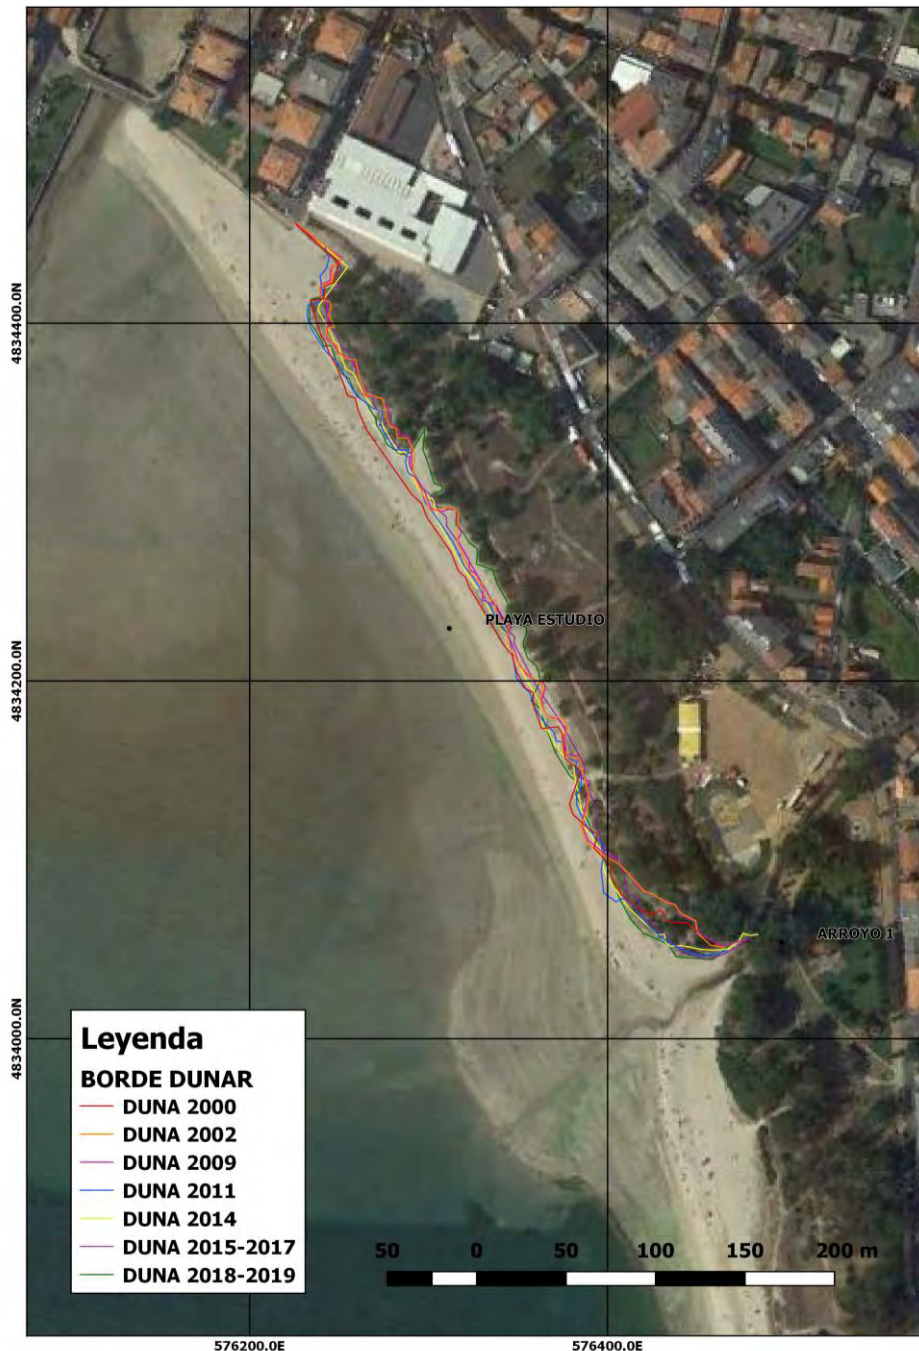
La *Imagen 58* representada corresponde con la superposición de todas las líneas de borde dunar para la cual, a modo de referencia, se ha introducido una imagen de fondo que se corresponde con la imagen satelital más actual disponible en dicho programa informático. Y posteriormente, se representa cada una de las líneas de borde dunar generadas a partir de la digitalización de las imágenes satelitales obtenidas de Google Earth para la zona de estudio tomando como imagen de fondo la que corresponde en cada caso.

Imagen 58. Colección de líneas de costa obtenidas a partir de la digitalización de las imágenes satelitales de Google Earth para la zona norte de la playa de A Magdalena, entre el río Condomiñas y el arroyo Rego da Veiga. Fuente: Google Earth y elaboración propia.

Como conclusión se puede destacar que los resultados indican que se ha producido un avance de la línea de borde dunar en casi toda la zona de estudio, por lo que se puede afirmar que el sistema dunar estaba mucho más retrasado que en la actualidad. Con respecto a este análisis de la evolución histórica de la línea de borde lunar mediante imágenes obtenidas a partir de vuelos del IGN, también es importante destacar que se ha estimado que el sistema dunar en el año 1956 se encontraba retrasado unos 35 m, aproximadamente, con respecto a la situación actual.

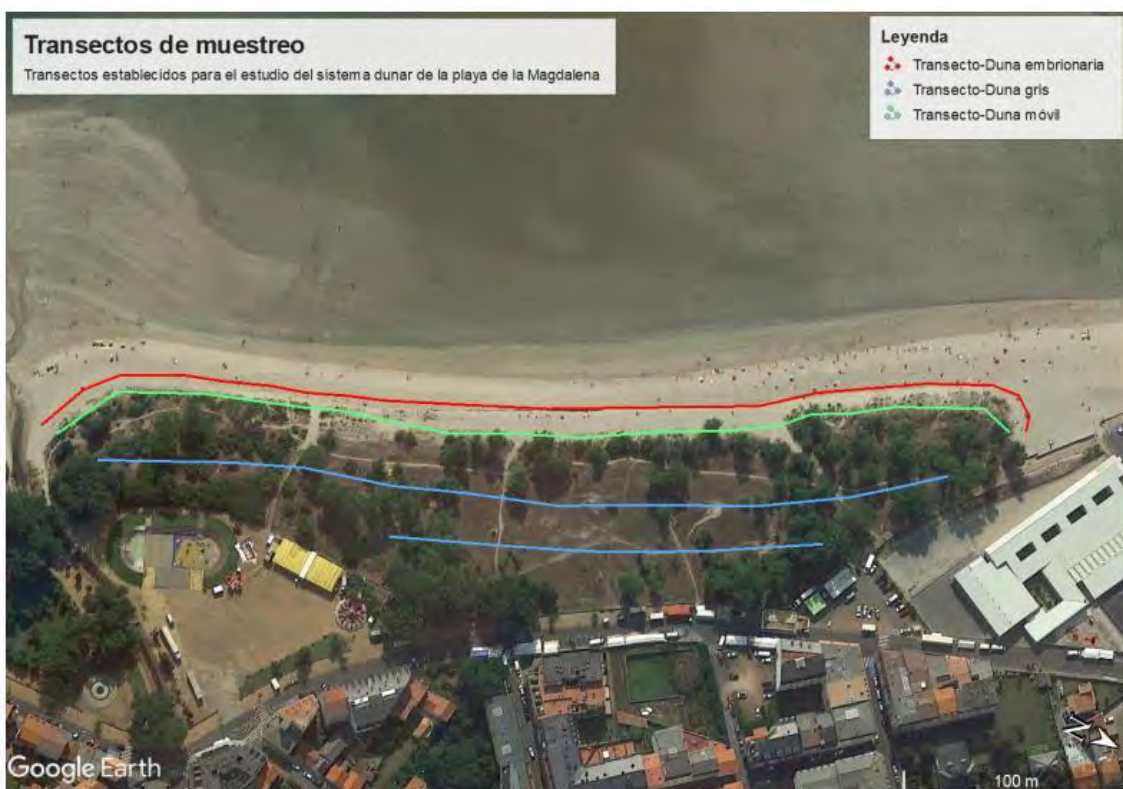
Para el estudio de las formaciones vegetales asociadas al sistema dunar de la playa de la Magdalena, se realizó un muestreo estableciendo transectos teniendo en cuenta la zonación que se produce en los sistemas dunares.

Imagen 61. Transectos establecidos para el estudio del sistema dunar de la playa de la Magdalena.

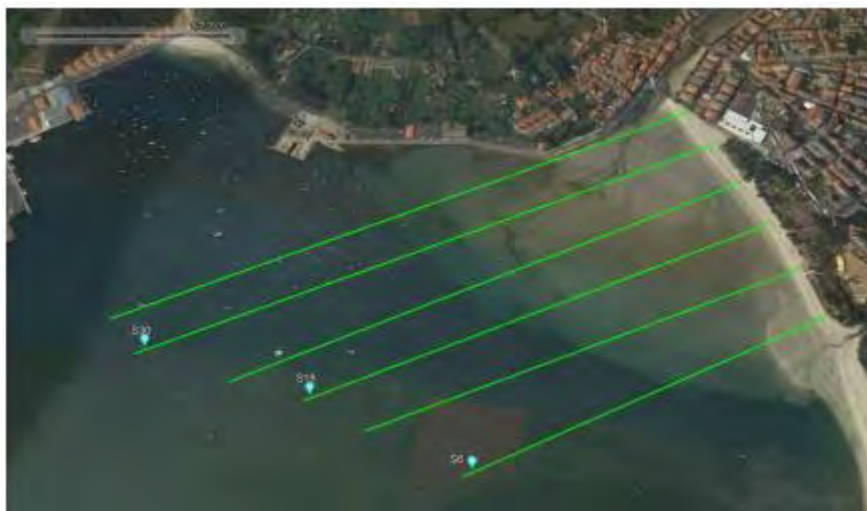
- 1- Caracterización bentónica en 3 muestras de sedimentos en la playa sumergida.

Imagen 77. Localización de los puntos de muestreo de bentos en la Playa de la Magdalena. Fuente: Caracterización playa 2020.

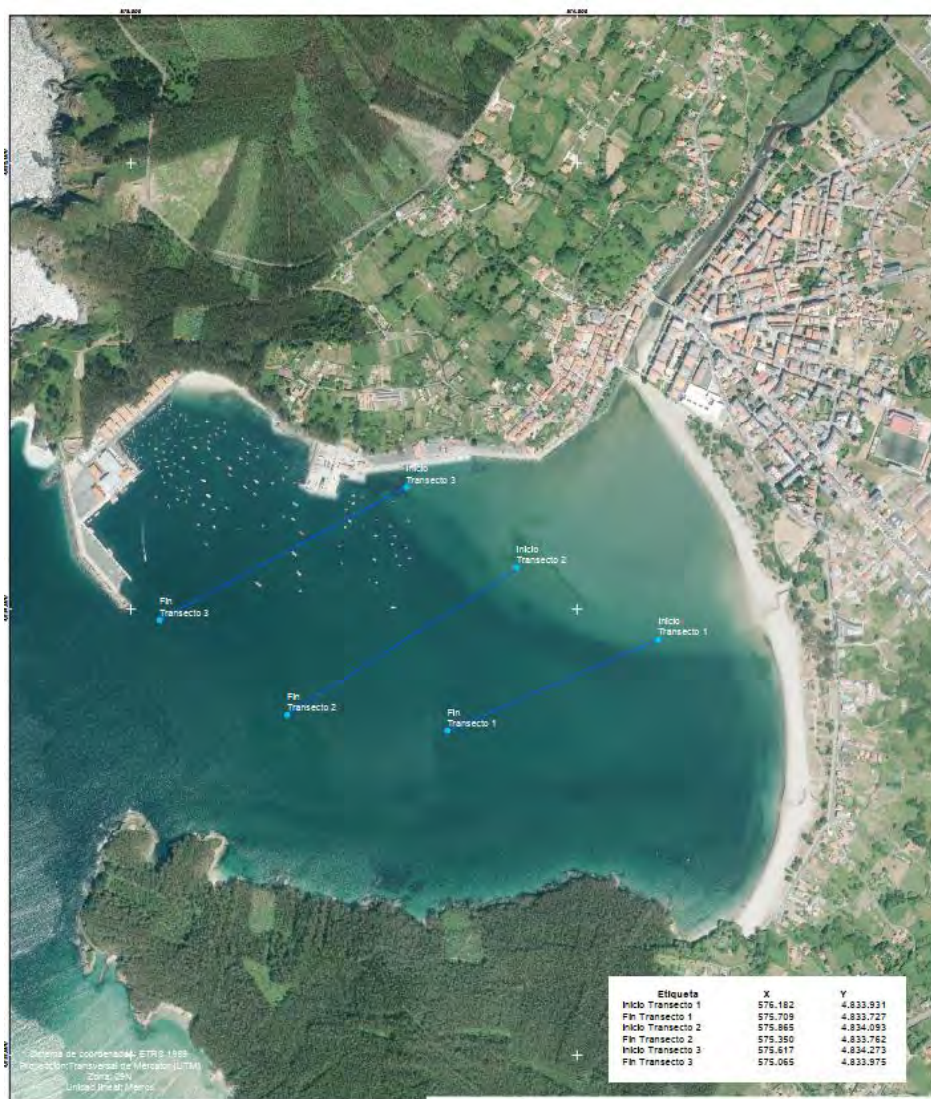
- 2- Realización de 6 inmersiones con equipos de buceo y tres transectos longitudinales perpendiculares a la playa con vídeo remolcado. La caracterización cualitativa de los fondos marinos se ha realizado mediante filmación submarina en tres transectos perpendiculares a la playa. El equipo de filmación en vídeo está formado por una cámara que es remolcada desde la propia embarcación por medio de un cable de longitud variable que a su vez envía la señal de vídeo a la unidad de superficie. La velocidad de arrastre ha sido lo más constante posible y se seguirán los transectos previamente determinados mediante el navegador. Además, se han realizado 6 inmersiones.

Imagen 79. Localización de los transectos de filmación. Fuente. Caracterización playa 2020.

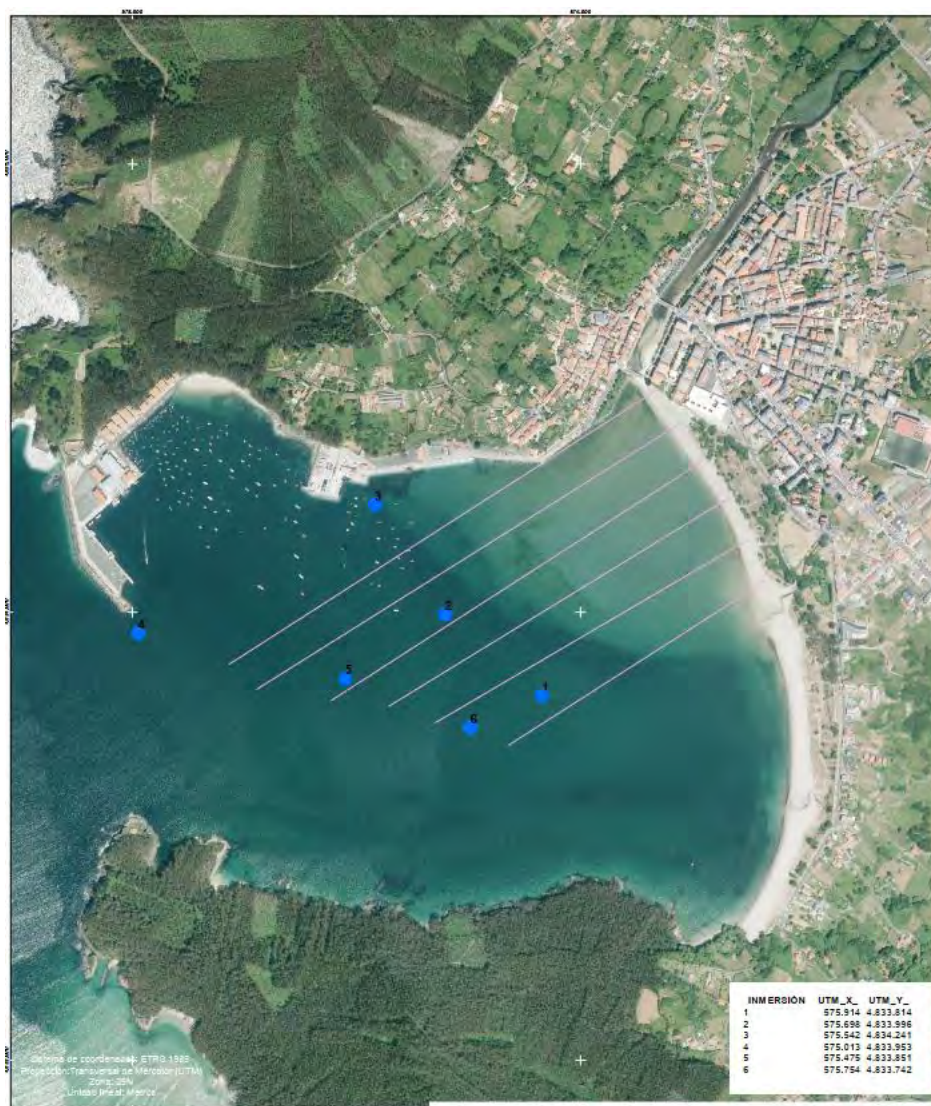
Imagen 80. Inmersiones submarinas. Fuente Caracterización playa 2020

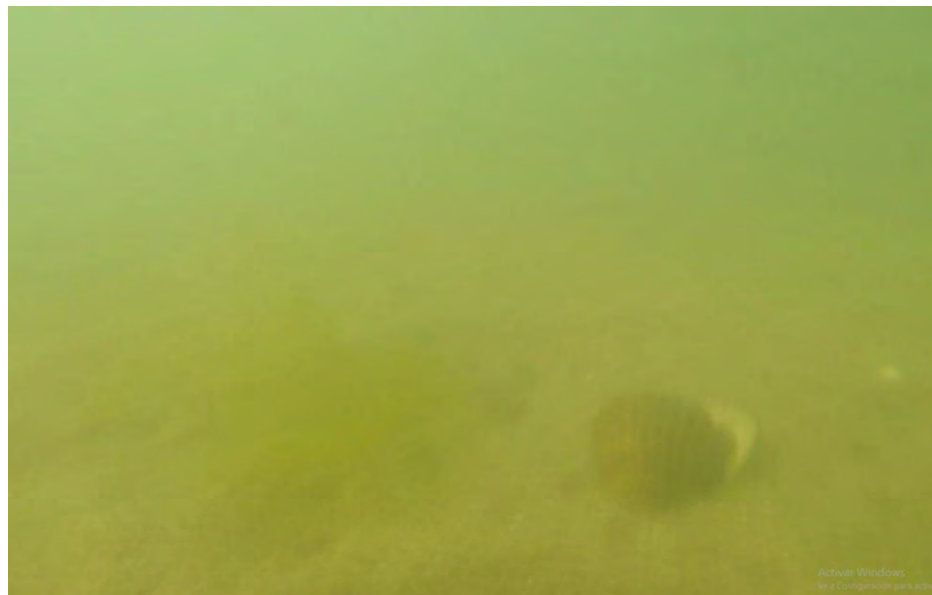
En el comienzo del Transecto 1 se observa la presencia dispersa de algas verdes de la familia Ulvaceae y conchas de bivalvos muertos del género *Acanthocardia*.

Imagen 81. Arenas y arenas fangosas infralitorales y circalitorales en el comienzo del Transecto 1

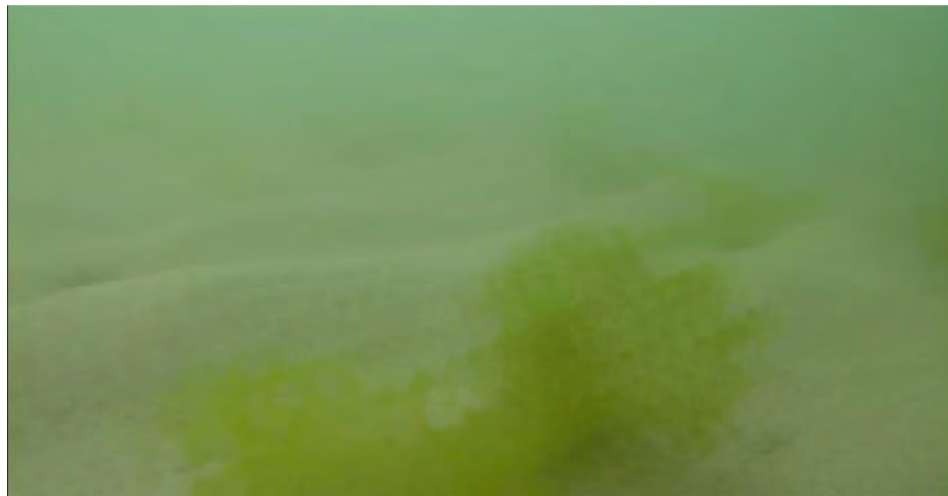
En el comienzo del Transecto 2, se observa presencia dispersa de algas verdes de la familia Ulvaceae, ripple marks y restos de conchas

Imagen 82. Arenas y arenas fangosas infralitorales y circalitorales en el comienzo del transecto 2

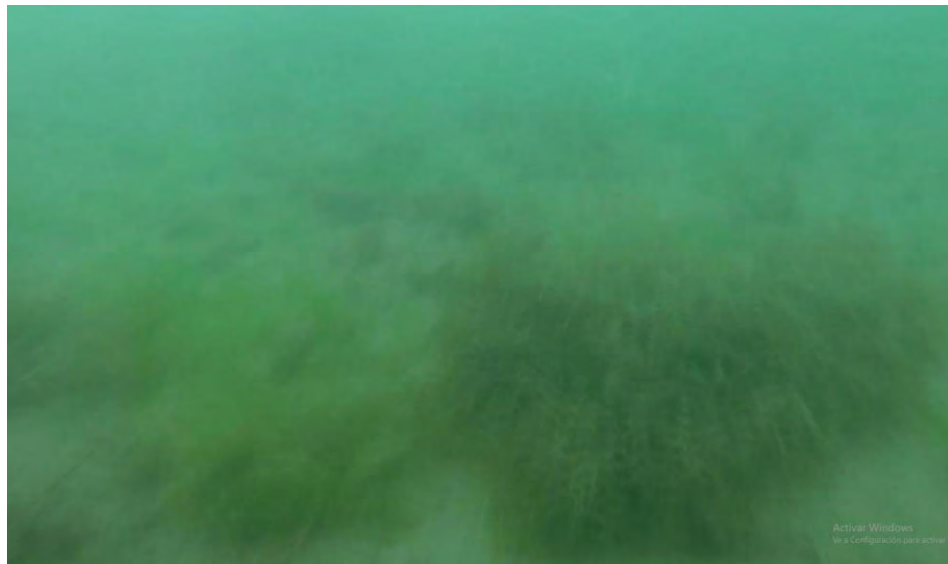
En la mitad del transecto 2, al igual que en el transecto 1 se observan algas verdes fotófilas con elevadas coberturas. Según datos previos el alga dominante se trata de algas de la familia Ulvaceae.

Imagen 83. Arenas y arena infralitorales y circalitorales en la mitad del transecto 2

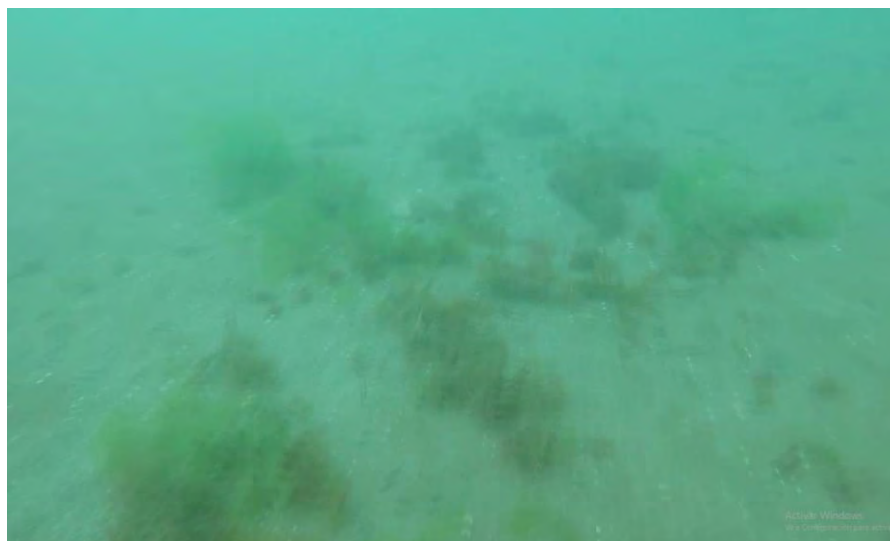
Imagen 84. Arenas y arena infralitorales y circalitorales en la mitad del transecto 2

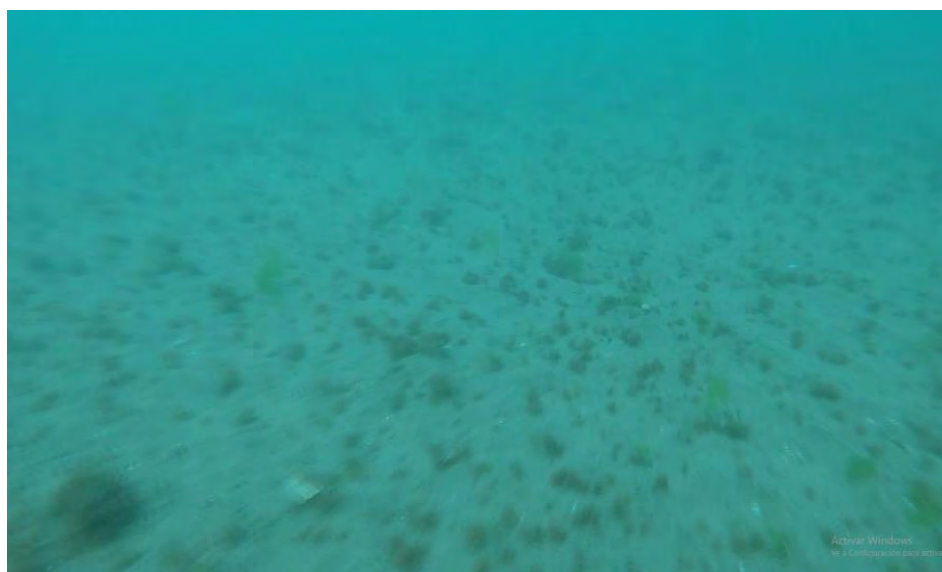
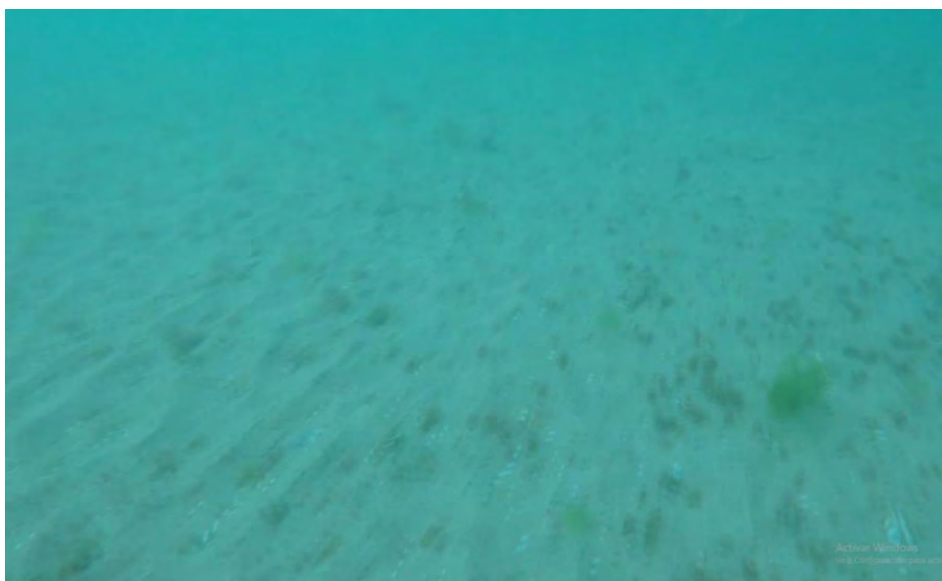
Al final del transecto 2 se observan fondos de arenas con algas verdes dispersas de la familia Ulvaceae, entre otras. Se observan también restos de bivalvos y algas pardas de pequeño porte en la zona más profunda. En la zona más profunda aumentan las algas pardas de pequeño porte y disminuyen las verdes.

Imagen 85. Arenas detríticas al final del Transecto 2

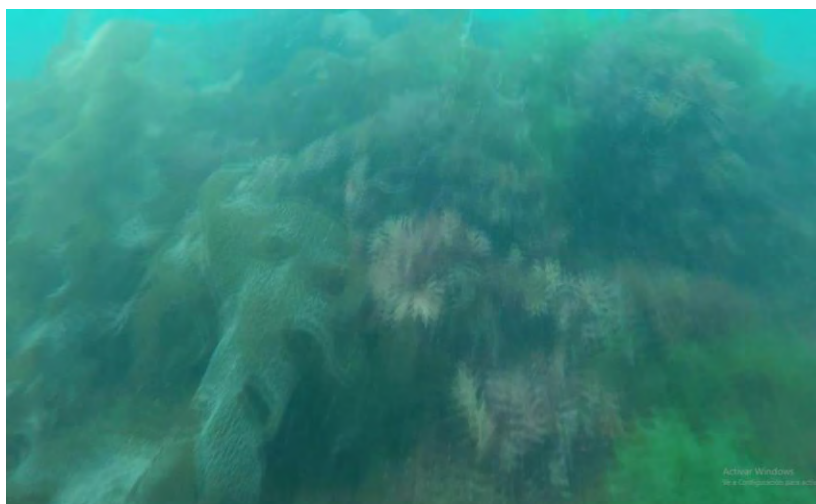
Al final del transecto 2 se ha observado un enclave rocoso fuertemente colonizado por algas pardas del grupo de las Laminariales y Dictyota. Estas son algas de mayor tamaño y complejidad estructural y se caracterizan por tener una alternancia de generaciones heteromórficas, con el esporofito de gran tamaño y el gametófito microscópico. Asimismo, presentan una morfología diferente según sea la zona más o menos batida.

Imagen 86. Enclave rocoso colonizado por algas pardas (Laminaria y Dictyota) al final del Transecto 2

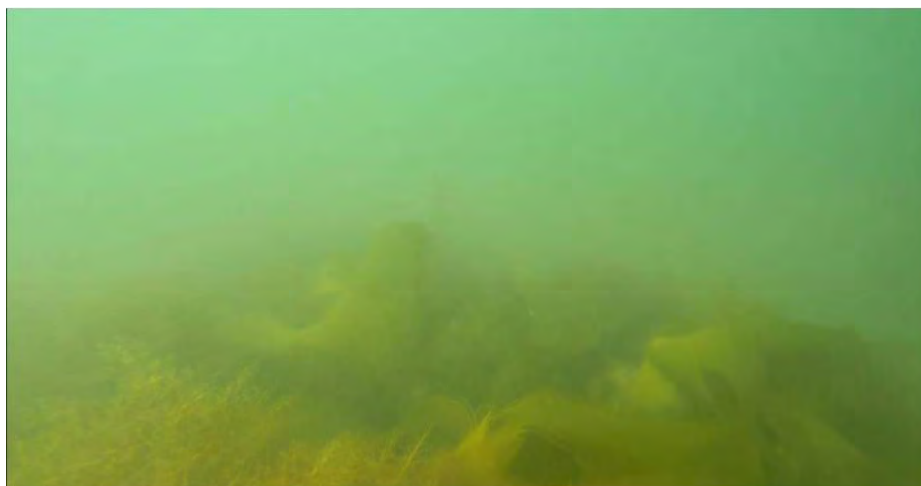
Imagen 88. Enclave rocoso colonizado por algas pardas (Laminaria y Dictyota) al final del Transecto 3

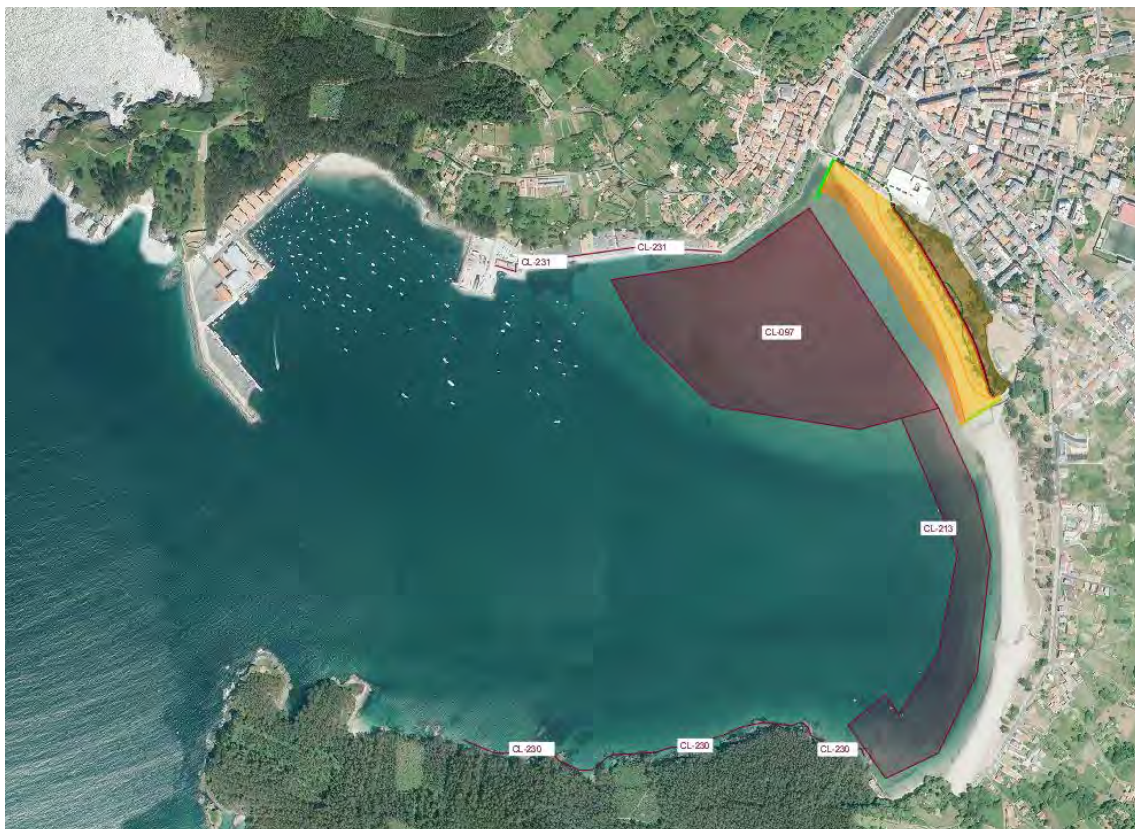
De las zonas dedicadas al marisqueo de a pie en la ría de Cedeira, únicamente el banco **CL-097** se encuentra directamente afectado por el proyecto y el banco **CL-213** podría verse afectado en su extremo norte. Por lo tanto, los **recursos marisqueros** que se tendrán en cuenta en el presente estudio serán: **el berberecho, ostra xaponesa y el longueirón vello.**

Imagen 98. Bancos próximos a la zona de actuación

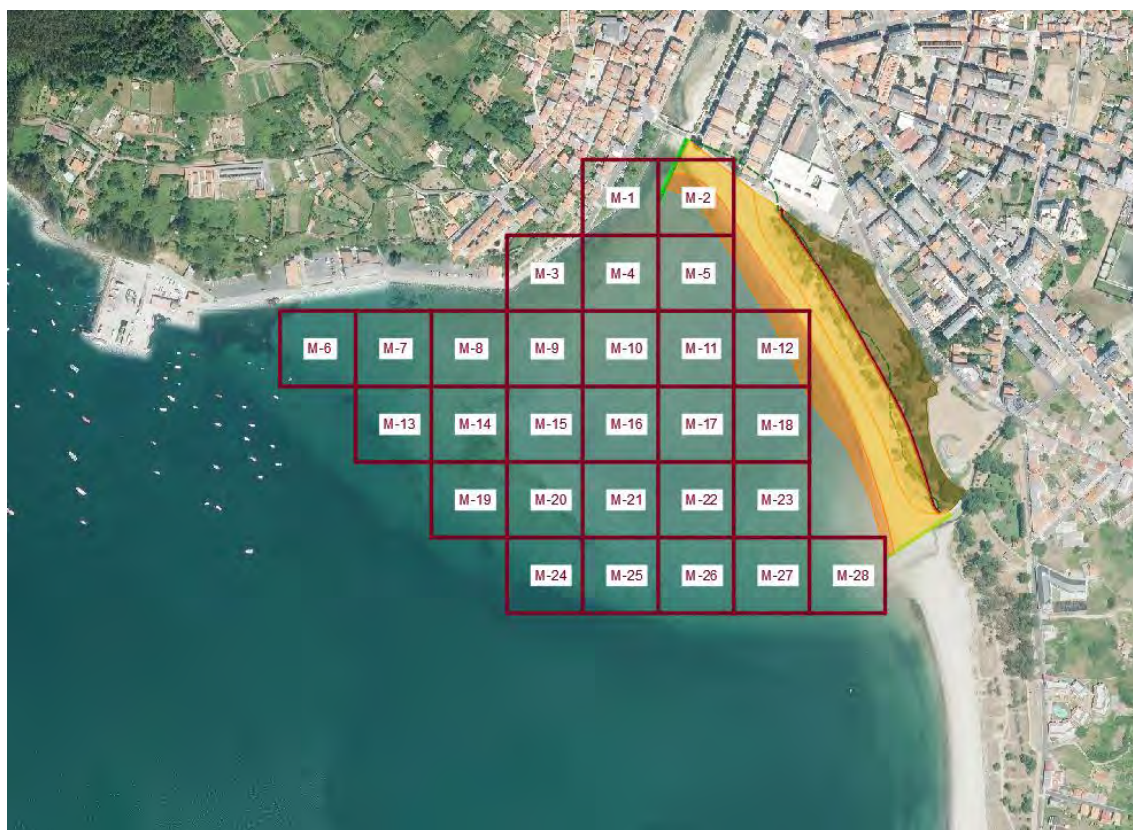
Los muestreos realizados desde 2008 muestran la existencia de un buen reclutamiento, pero se desconocen las razones por las que este reclutamiento no se refleja en las tallas comerciales. La siguiente imagen simplifica la distribución de las estaciones de muestreo del banco de berberecho de la Magdalena, asimismo, se adjunta a continuación tres supuestos facilitados por la Consellería do Mar que ejemplifican las distribuciones (ind/m<sup>2</sup>) que pueden ser las más importantes de cara a la explotación del banco:

Imagen 100. Distribución de los muestreos llevados a cabo desde el año 2008

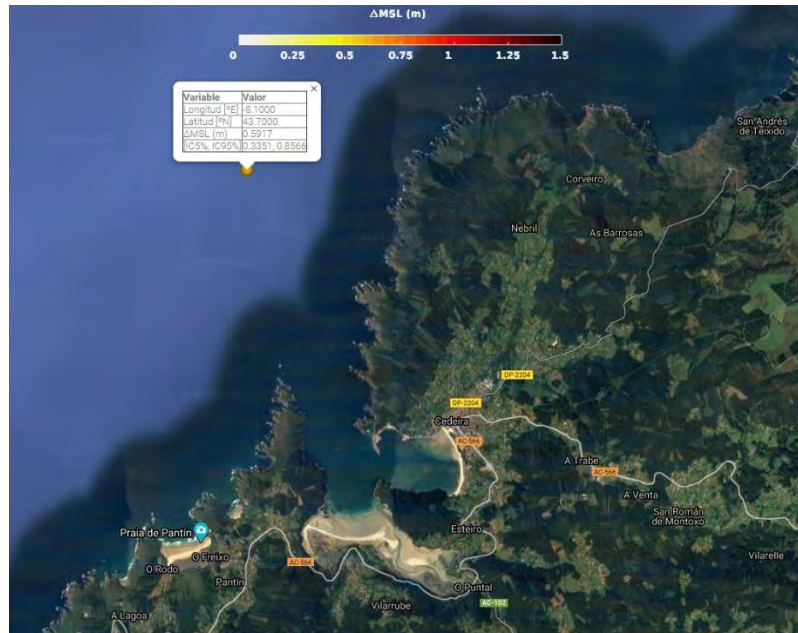
Año horizonte	$\Delta$ MSL [m] (Visor C3E)	
	RCP 4.5	RCP 8.5
2026-2045	0,0718	0,0819
2081-2100	0,3614	0,5117

Imagen 114: Ejemplo de obtención de la proyección del MSL en el periodo (2081-2100) en el escenario RCP 8.5.

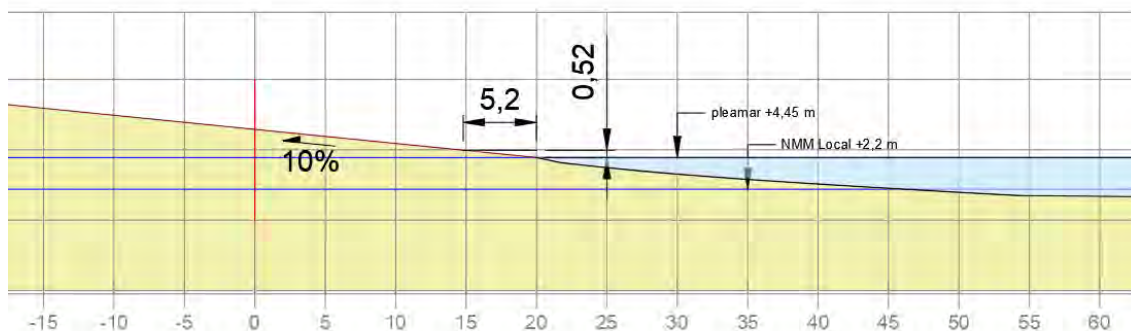
Los retrocesos asociados a la playa seca debido al incremento del nivel medio del mar se calculan considerando el perfil tipo de regeneración de la playa seca y los valores de incrementos obtenidos en los apartados previos. A efectos de dimensionamiento se considera un valor para el incremento del nivel medio del mar debido al cambio climático, correspondiente a la media de los valores obtenidos para los dos escenarios (RCP 4.5 y RCP 8.5) y las dos fuentes analizadas. Dicho valor es de aproximadamente 0,52 m, respecto a la pleamar.

Suponiendo un perfil de playa seca regenerada con una pendiente inicial del 10% hasta alcanzar la cota +8,4 m. El valor obtenido para el retroceso de la playa seca debido al incremento del nivel medio del mar es de aproximadamente 5,20 m.

Imagen 115: Retroceso de la playa seca (2100) por el incremento del nivel medio del mar en la zona de estudio debido al Cambio Climático. Fuente: Elaboración propia.

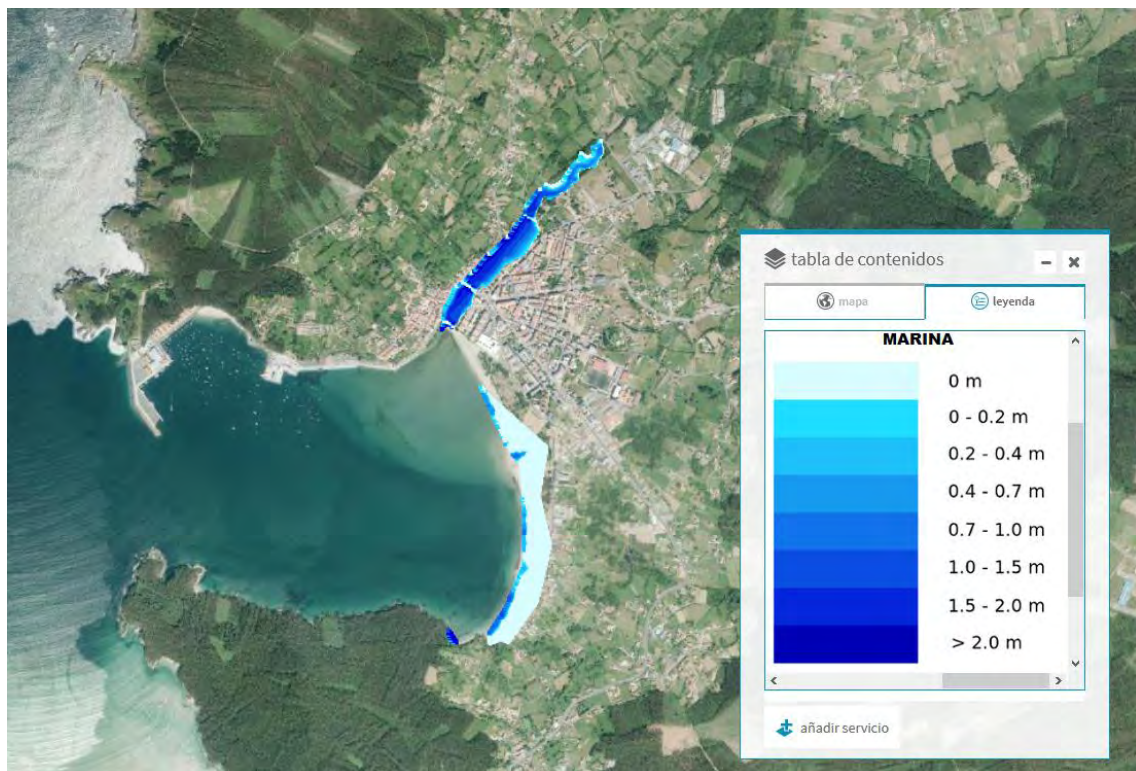
Siguiendo este planteamiento, la variable fundamental que determina la peligrosidad y el riesgo es la cota de inundación, que es la cota sobrepasada por la combinación de marea astronómica, marea meteorológica y oleaje incidente. La cota de inundación que se fija en el proyecto se ha basado en los estudios de varios autores que coinciden en que la cota de pie de la duna es equivalente a la cota de inundación con un periodo de retorno de 10 años. Como resulta que el período de retorno es menor que el período de retorno de 500 años, que es el que se utiliza en los Mapas de peligrosidad y riesgo, se obtiene que como consecuencia que es esperable que la cota de la obra proyectada sea sobrepasada en la situación del temporal correspondiente al periodo de retorno de 500 años. En esa situación la inundación puede asimilarse a la que reproducen los mapas de la **ARPSI ES014-CO-15-01-11-C**.

Imagen 116. Mapa de peligrosidad por inundación marina (t=500 años). Fuente: MITERD.

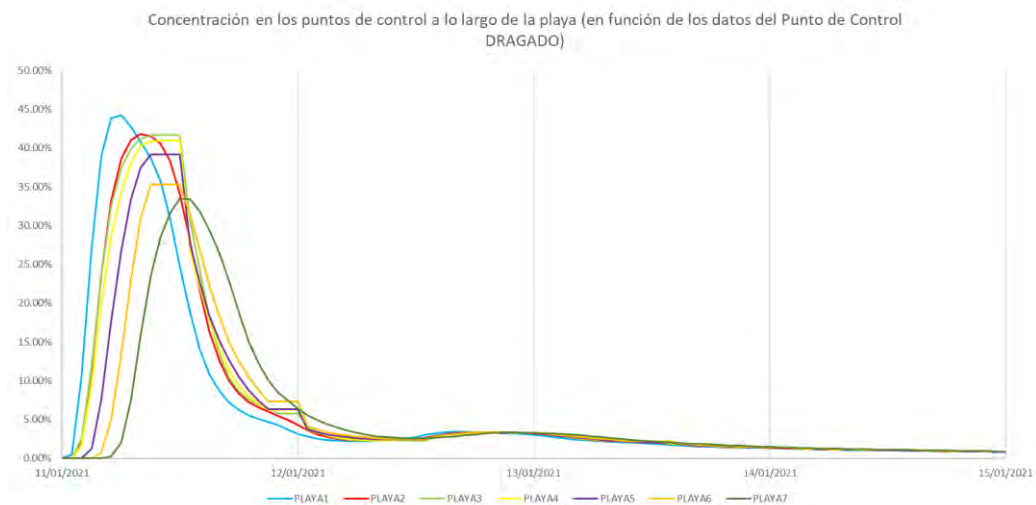
Para los puntos ubicados en las proximidades de la zona LIC y a lo largo de la línea de costa, se han obtenido los resultados representados en la *Imagen 121*.

Imagen 121: Variación de la concentración en el resto de los puntos de control. Fuente: Elaboración propia.

Aunque el tamaño de la nube aumenta con el tiempo, la concentración del material disminuye. Tal y como se puede observar en la *Imagen 121*, la concentración máxima en los puntos distribuidos a lo largo de la zona del LIC Costa da Morte más próxima al área de actuación (Playa de Alba), disminuye hasta valores que oscilan entre el 45% y el 35% de la concentración inicial del lugar del dragado. Estas concentraciones pico se producen entre 6 y 12 horas después de que se produzca la máxima concentración en la zona de dragado y disminuyen a menos del 10% en el plazo de 8 a 10 horas:

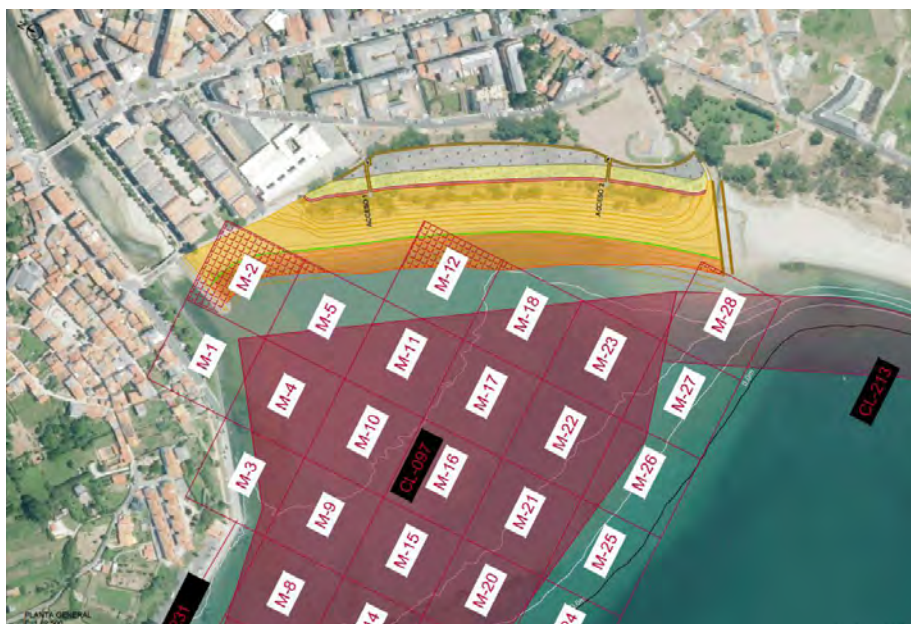
Atendiendo a los análisis realizados, se estima que aproximadamente una superficie de 9.500 m<sup>2</sup> de los bancos marisqueros podría verse afectada por las actuaciones, esta superficie coincide con la superposición del área de actuación con las áreas de muestreo M2, M-12 y M-28 (ver *Punto 4.2.3.a*).

Imagen 124. Planta de actuaciones, bancos marisqueros (sombreado sólido granate), cuadrícula de muestreos (cuadrados codificados como M-0) y zona de afección considerada (sombreado reticular en granate). Fuente: elaboración propia.

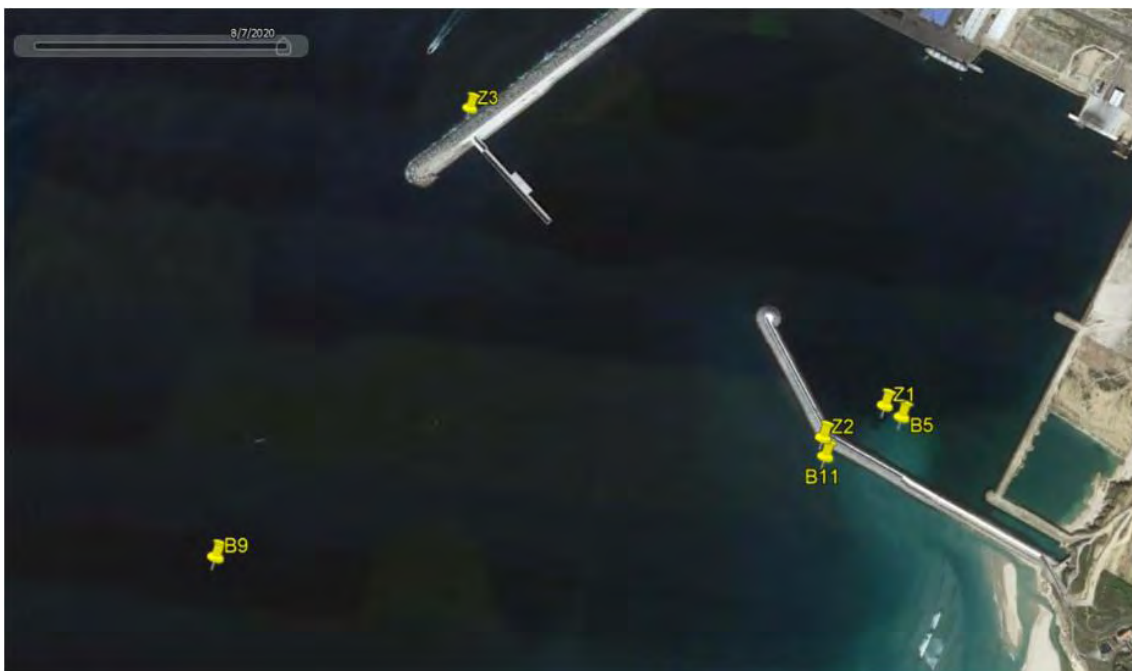
Imagen 125. Ubicación de las estaciones de muestreo bentos y plancton. Fuente: Google Earth.

Para el análisis de plancton se instalarán dos estaciones de muestreo, en el centro de cada área de préstamo y se tomarán 2 muestras por estación, 1 en superficie y 1 en fondo, y 1 muestra en superficie en una zona de no afección. En total se tomarán 5 muestras.

Para el análisis de bentos también se contemplan 3 estaciones de muestreo, dos de ellas en el centro de cada área de préstamo, donde se tomará 1 muestra de sedimentos por área, y la tercera en una zona de no afección. En total se tomarán 3 muestras.

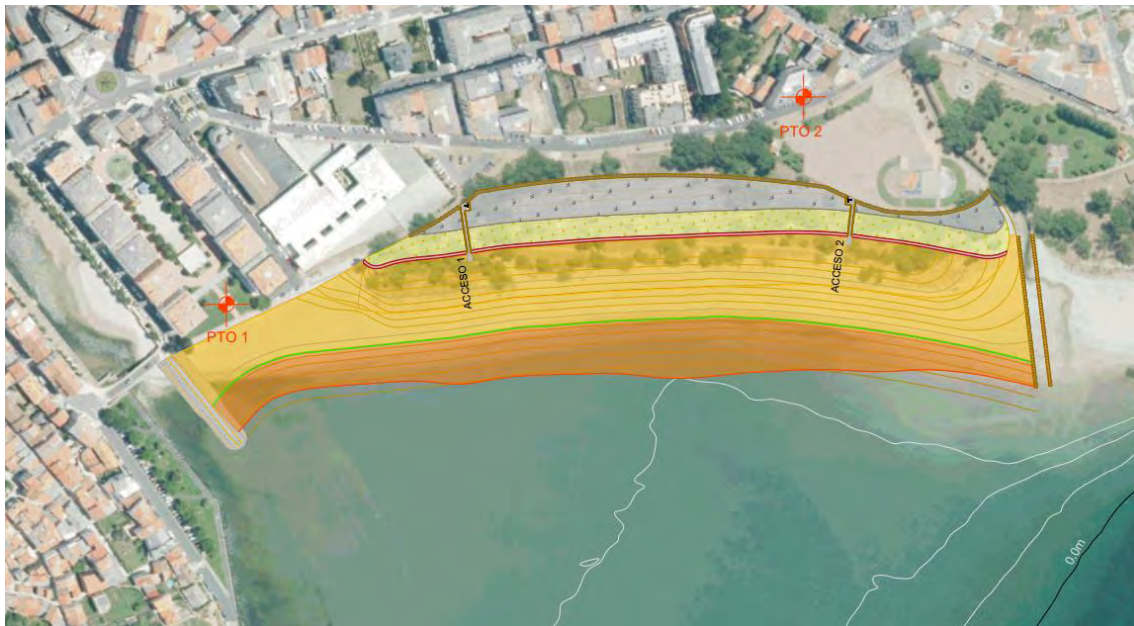
Imagen 126. Ubicación aproximada de los puntos de medición de los niveles de ruido. Fuente: elaboración propia.

En cuanto al control de los niveles sonoros alcanzados, se llevará a cabo la medición de ruido cada quince días durante la duración de las obras y se comprobará que se cumple con los objetivos de calidad acústica para ruido aplicables a áreas urbanizadas existentes recogidos en ORDEN de 26 de noviembre de 2018 por la que se aprueba la propuesta de Ordenanza de protección contra la contaminación acústica de Galicia, en lo referente a zonificación acústica, objetivos de calidad y emisiones acústicas. La medición del nivel sonoro se llevará a cabo en dos puntos de la zona residencial.

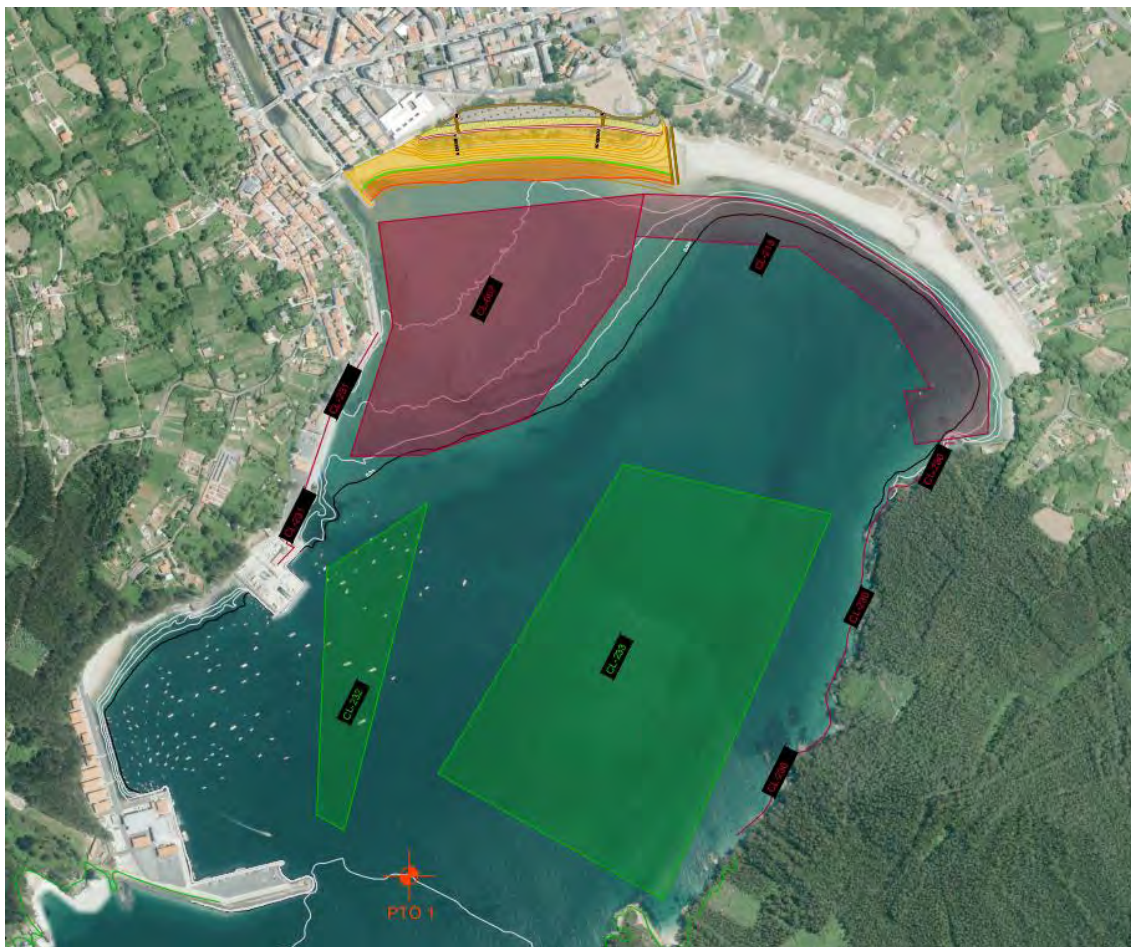
Imagen 127. Ubicación aproximada del punto de instalación de la sonda multiparamétrica. Fuente: elaboración propia.

Dado que el factor principal de afectación de la obra en el entorno podría ser el incremento de la turbidez, se propone llevar a cabo la monitorización de la calidad de las aguas mediante la instalación de una sonda multiparamétrica en continuo, sobre la boya de seguridad a colocar.

Con los datos en continuo de la turbidez se obtendrán los sólidos de suspensión, el aumento del contenido de materias en suspensión provocado por el aporte de los áridos y la ejecución del encauzamiento no deberá ser superior en más de un 30% al que se haya medido antes del inicio de las obras (Real Decreto 345/1993, 5 marzo, de calidad de aguas para cría de moluscos bivalvos y otros invertebrados marinos). En caso de que se registre un incremento de la turbidez y sólidos en suspensión en el medio que alcance el límite establecido y que pudiera afectar a los recursos marisqueros y la paya de la Magdalena, se reducirá a la actividad del aporte de áridos hasta hasta la recuperación del estado normal.

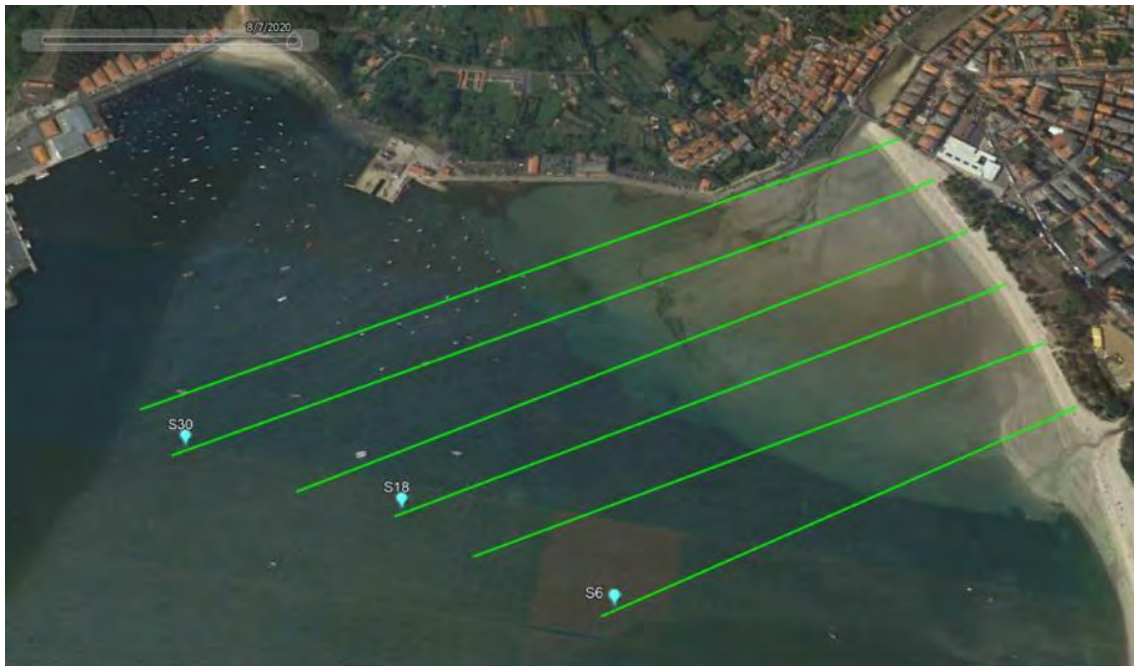
Imagen 128. Localización de los puntos de muestreo en la Playa de la Magdalena. Fuente: Google Earth.

Para ello se llevará a cabo el muestreo de los fondos en, al menos, 3 puntos mediante la extracción del sedimento superficial del fondo con la finalidad de cuantificar las poblaciones bentónicas presentes en la zona de estudio. Además, se realizará un cartografiado bionómico para establecer los cambios sufridos por la biocenosis detectada en el estudio previo realizado antes del inicio de las obras como consecuencia del proyecto.
