# PROYECTO CONSTRUCTIVO Y ESTUDIO DE IMPACTO AMBIENTAL DE “ACTUACIONES EN LA MORFOLOGÍA EN LA PLAYA DE LA MAGDALENA EN CEDEIRA (A CORUÑA)” (15-0810)

**TOMO ÚNICO:  
ESTUDIO DE IMPACTO AMBIENTAL**

NOVIEMBRE 2020

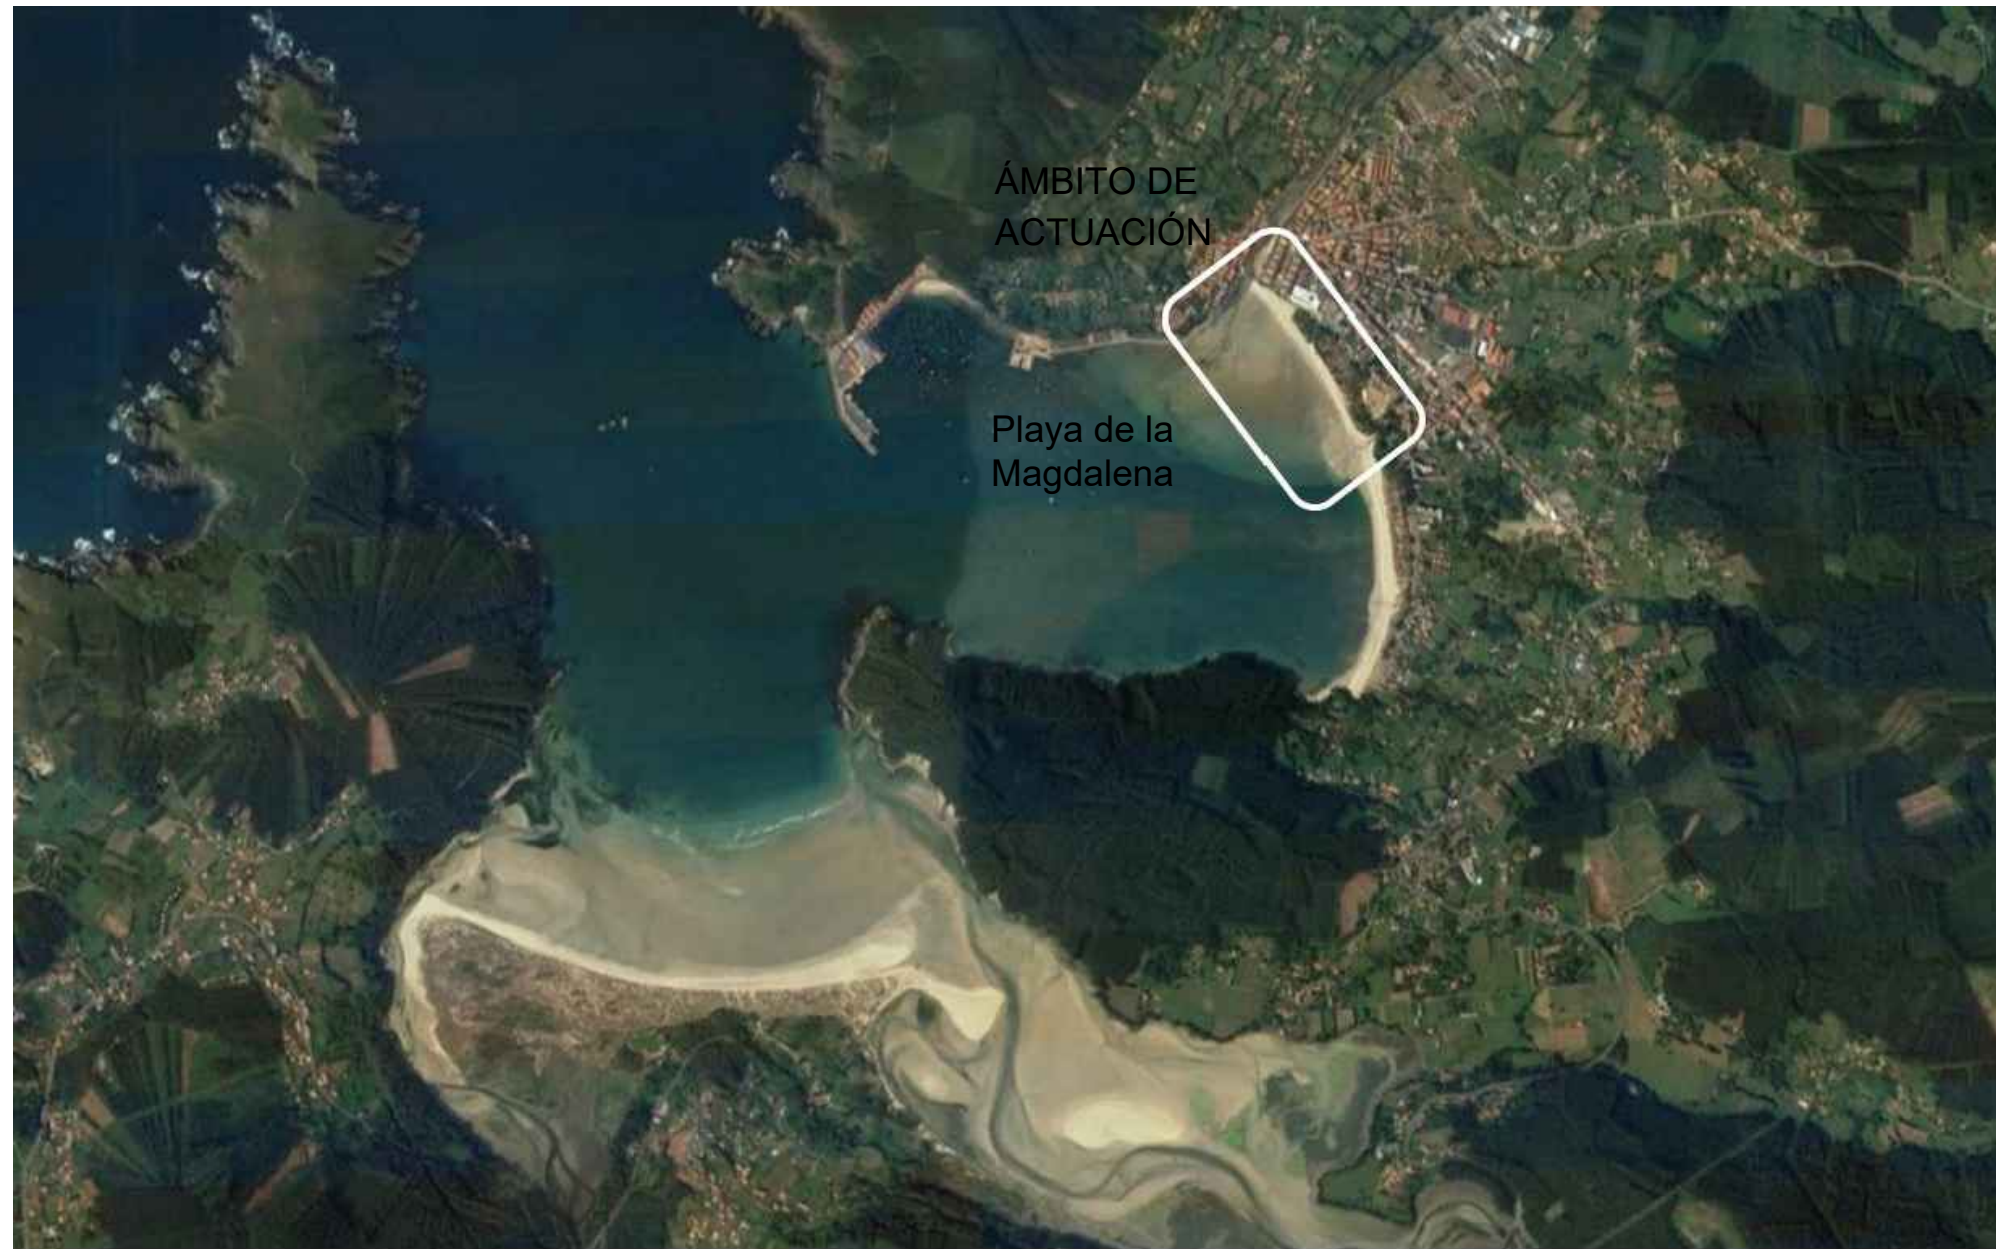
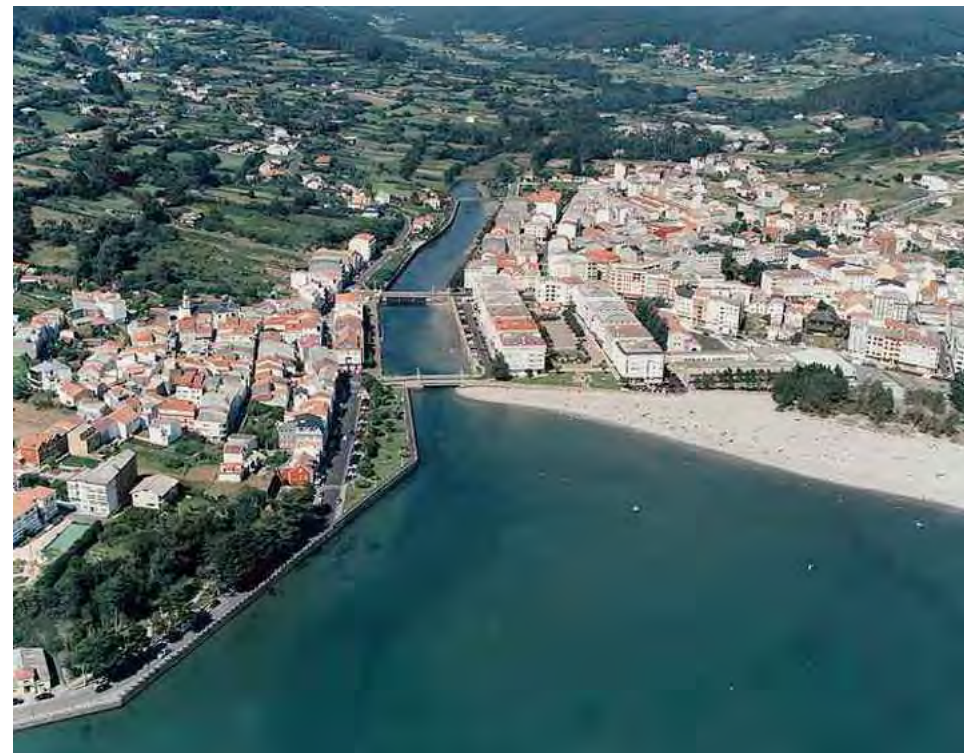
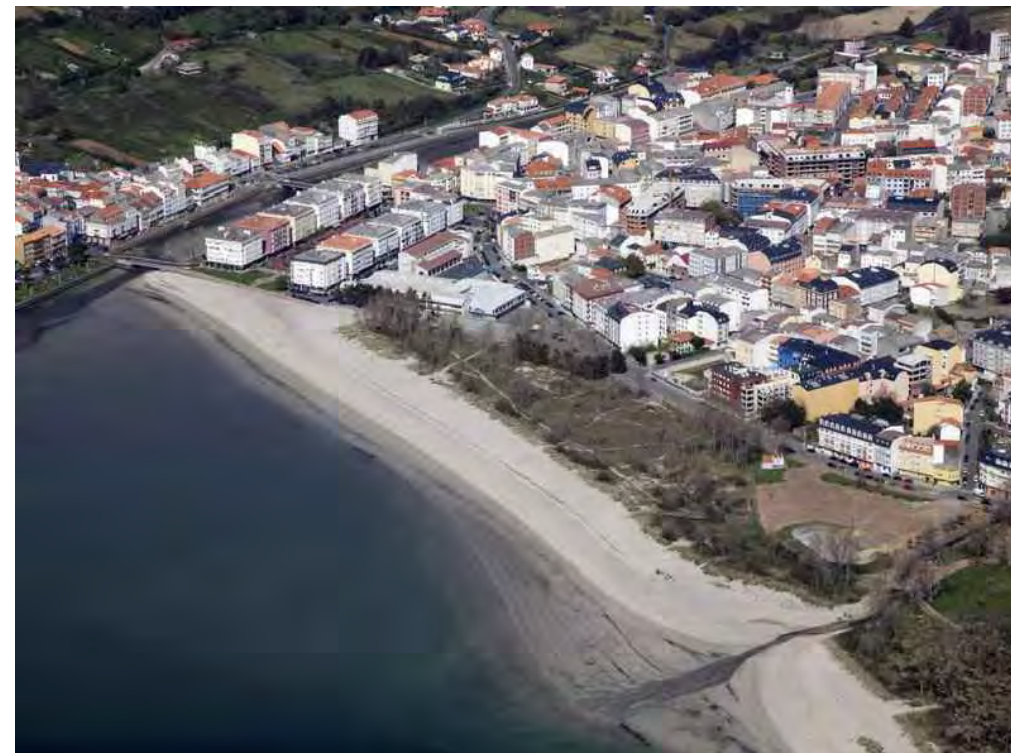
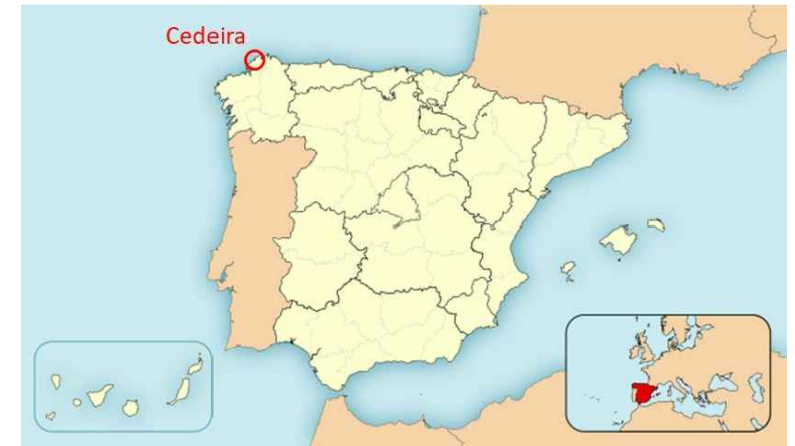
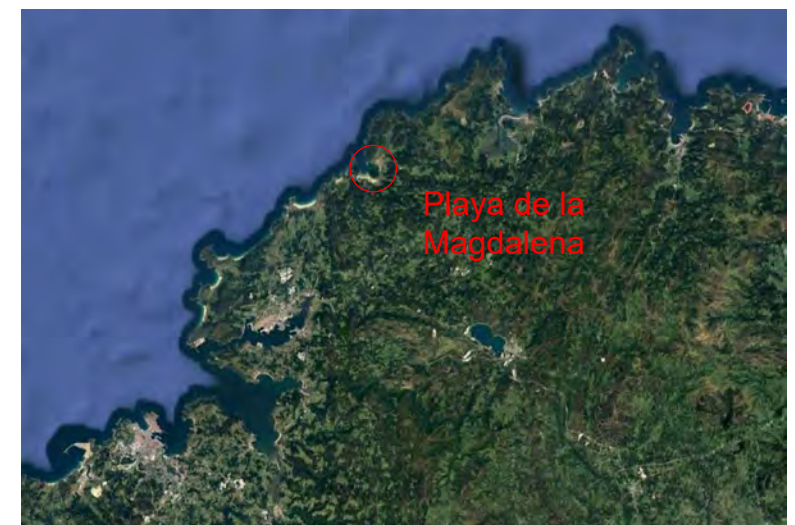
PLANTA GENERAL  
E: 1 / 2.500

PLANTA GENERAL DE LAS OBRAS

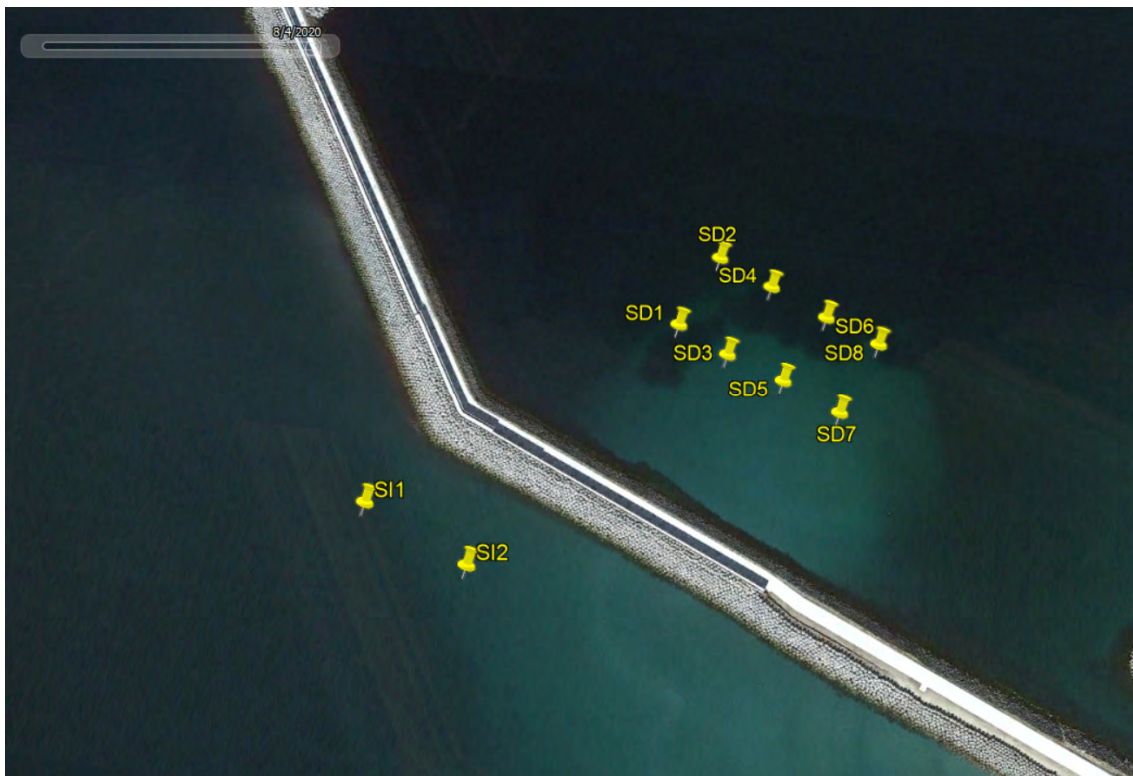
**Figura 2.-** Ubicación de las estaciones de muestreo de sedimentos. (Fuente. Google Earth)

Cada estación de muestreo se ha posicionado con exactitud sub-métrica mediante sistema de posicionamiento GPS y su posición referida mediante sus coordenadas UTM en el sistema ETRS89. En la siguiente tabla se indica su posicionamiento:

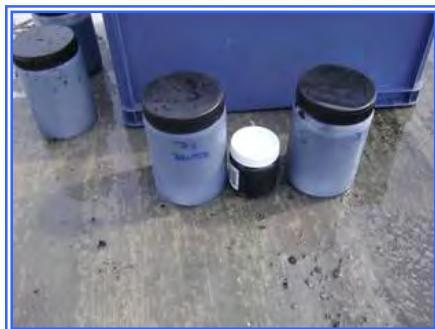
**Figura 4.-** Muestras de Sedimentos

- 1º. La Draga Van Veen, previamente a la adquisición de cada muestra individual, se ha limpiado y enjuagado repetidamente con agua de mar obtenida en la propia estación de muestreo (tanto al inicio como al final del muestreo).
- 2º. Tomar la cantidad de muestra suficiente para la realización de los ensayos (aproximadamente 3000 ml en volumen /5000 g en masa húmeda). En todo momento los técnicos de muestreo utilizarán guantes de un solo uso que cambiarán en cada estación de muestreo.
- 3º. Llenado de los envases en su totalidad para evitar la disponibilidad de oxígeno en su interior. Se utilizan recipientes adecuados al tipo de ensayo a realizar limpios y previamente enjuagados con agua de mar. Se evita rellenarlos con aquel material que haya podido estar en contacto con las paredes de la Draga, optándose por el material

- 4º. Las muestras se almacenarán en recipientes cerrados llenos, evitando en la medida de lo posible que quede aire en su interior. Se almacenan en neveras portátiles refrigeradas hasta su llegada al laboratorio donde se les asigna el código de muestra para su identificación inequívoca y análisis posteriores.

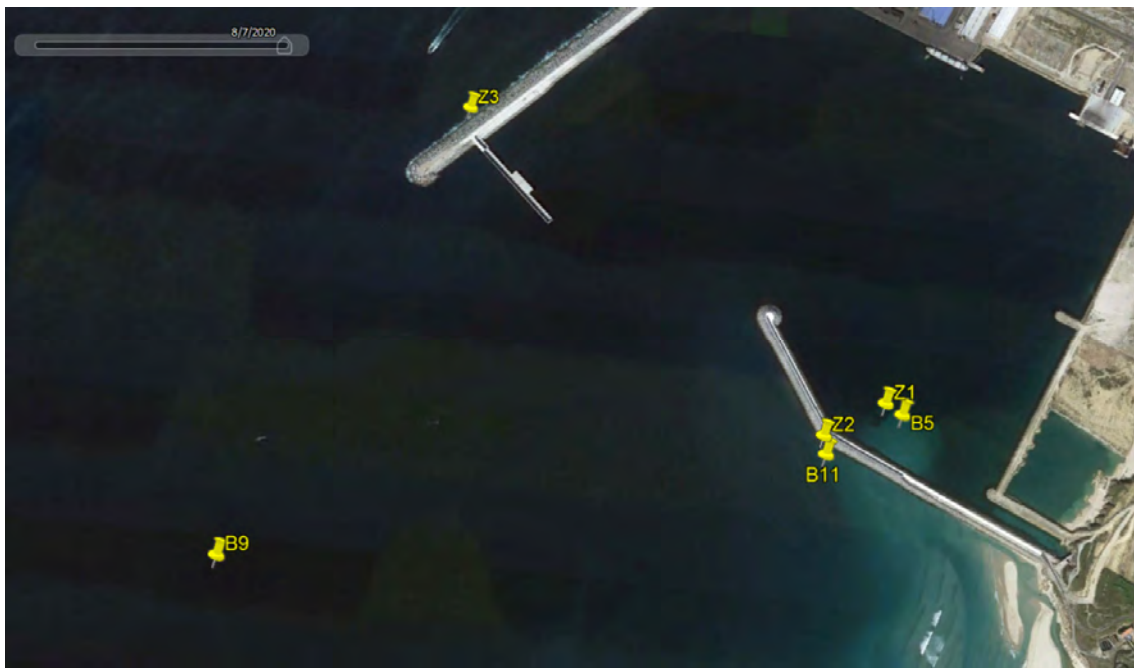
**Figura 5.-** Ubicación de las estaciones de muestreo bentos y zooplancton. (Fuente. Google Earth)

Cada estación de muestreo se ha posicionado con exactitud sub-métrica mediante sistema de posicionamiento GPS y su posición referida mediante sus coordenadas UTM en el sistema ETRS89. En la siguiente tabla se indica su posicionamiento:

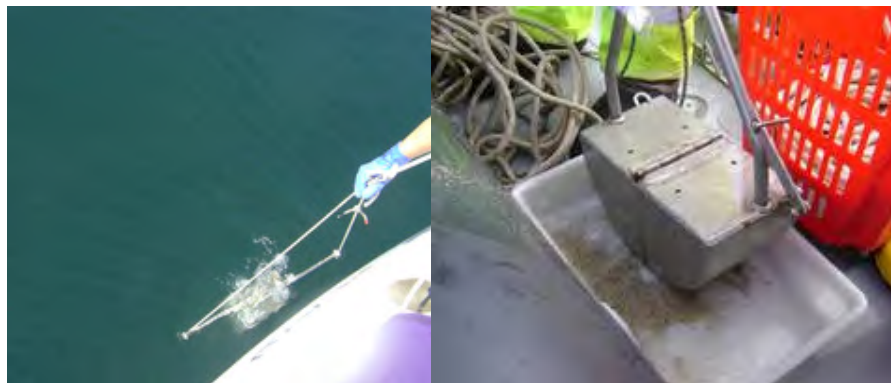
**Figura 6.-** Muestreo bentos

- 1º. Bentos: el sedimento extraído se lava abundantemente con agua marina a través de una malla de 0,5 mm de luz, con la finalidad de eliminar el material de tamaño inferior y reducir la muestra a la fracción que se aproxima al concepto de macrofauna que habitualmente se utiliza en ecología bentónica. Posteriormente, se fijan con formol

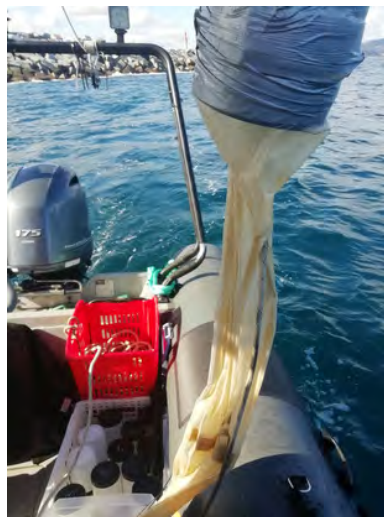
**Figura 7.-** Muestreo zooplancton

El muestreo de zooplancton se ha llevado a cabo desde embarcación, mediante pescas verticales (desde máxima profundidad hasta superficie) con una manga de forma cónica, con una red de poliamida tipo Sefar S-tex, con luz de malla de 200 micras y con una boca de 15,5 cm de diámetro.

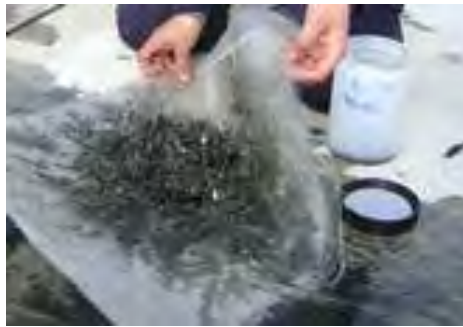
**Figura 8.-** Muestreo bentos

neutralizado con agua marina al 4%, conservándose así correctamente hasta la separación del material inorgánico de los organismos en el laboratorio. Este tratamiento se realiza a continuación de la recogida de cada muestra.

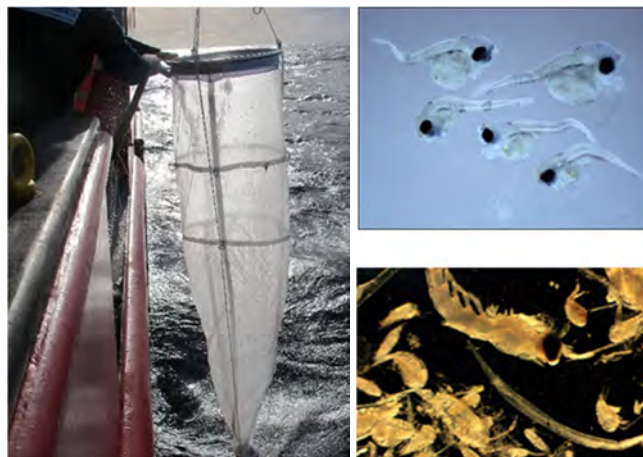
**Figura 9.-** Muestreo zooplancton

- 2º. Las muestras de zooplancton se fijan con formol tamponado con agua de mar (4%). Las muestras recibidas en el laboratorio se verterán por una criba de 100µm de luz de malla y se conservarán en etanol o agua, antes de impregnar a los animales con ácido para limpiarlos de suciedad y eliminar los tejidos blandos. Se contarán todos los individuos de las muestras bajo la lupa binocular y serán luego identificados al nivel taxonómico más bajo posible con ayuda de un microscopio óptico.

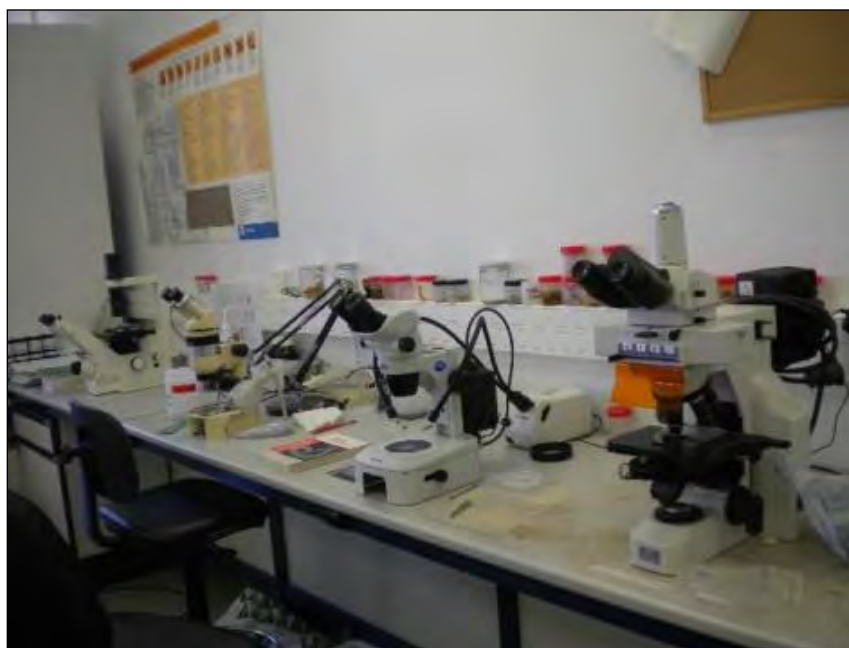
**Figura 10.-** Vista general de los equipos de estéreo microscopía.

En el laboratorio de taxonomía bentónica de TECNOAMBIENTE se ha procedido al lavado de las muestras, a la separación de los organismos del sedimento y su posterior clasificación, cuando posible, hasta el nivel de especie. La identificación taxonómica se ha realizado con lupa binocular y microscopio óptico, así como a través de amplia bibliografía sobre la taxonomía y sistemática de cada uno de los grupos identificados.

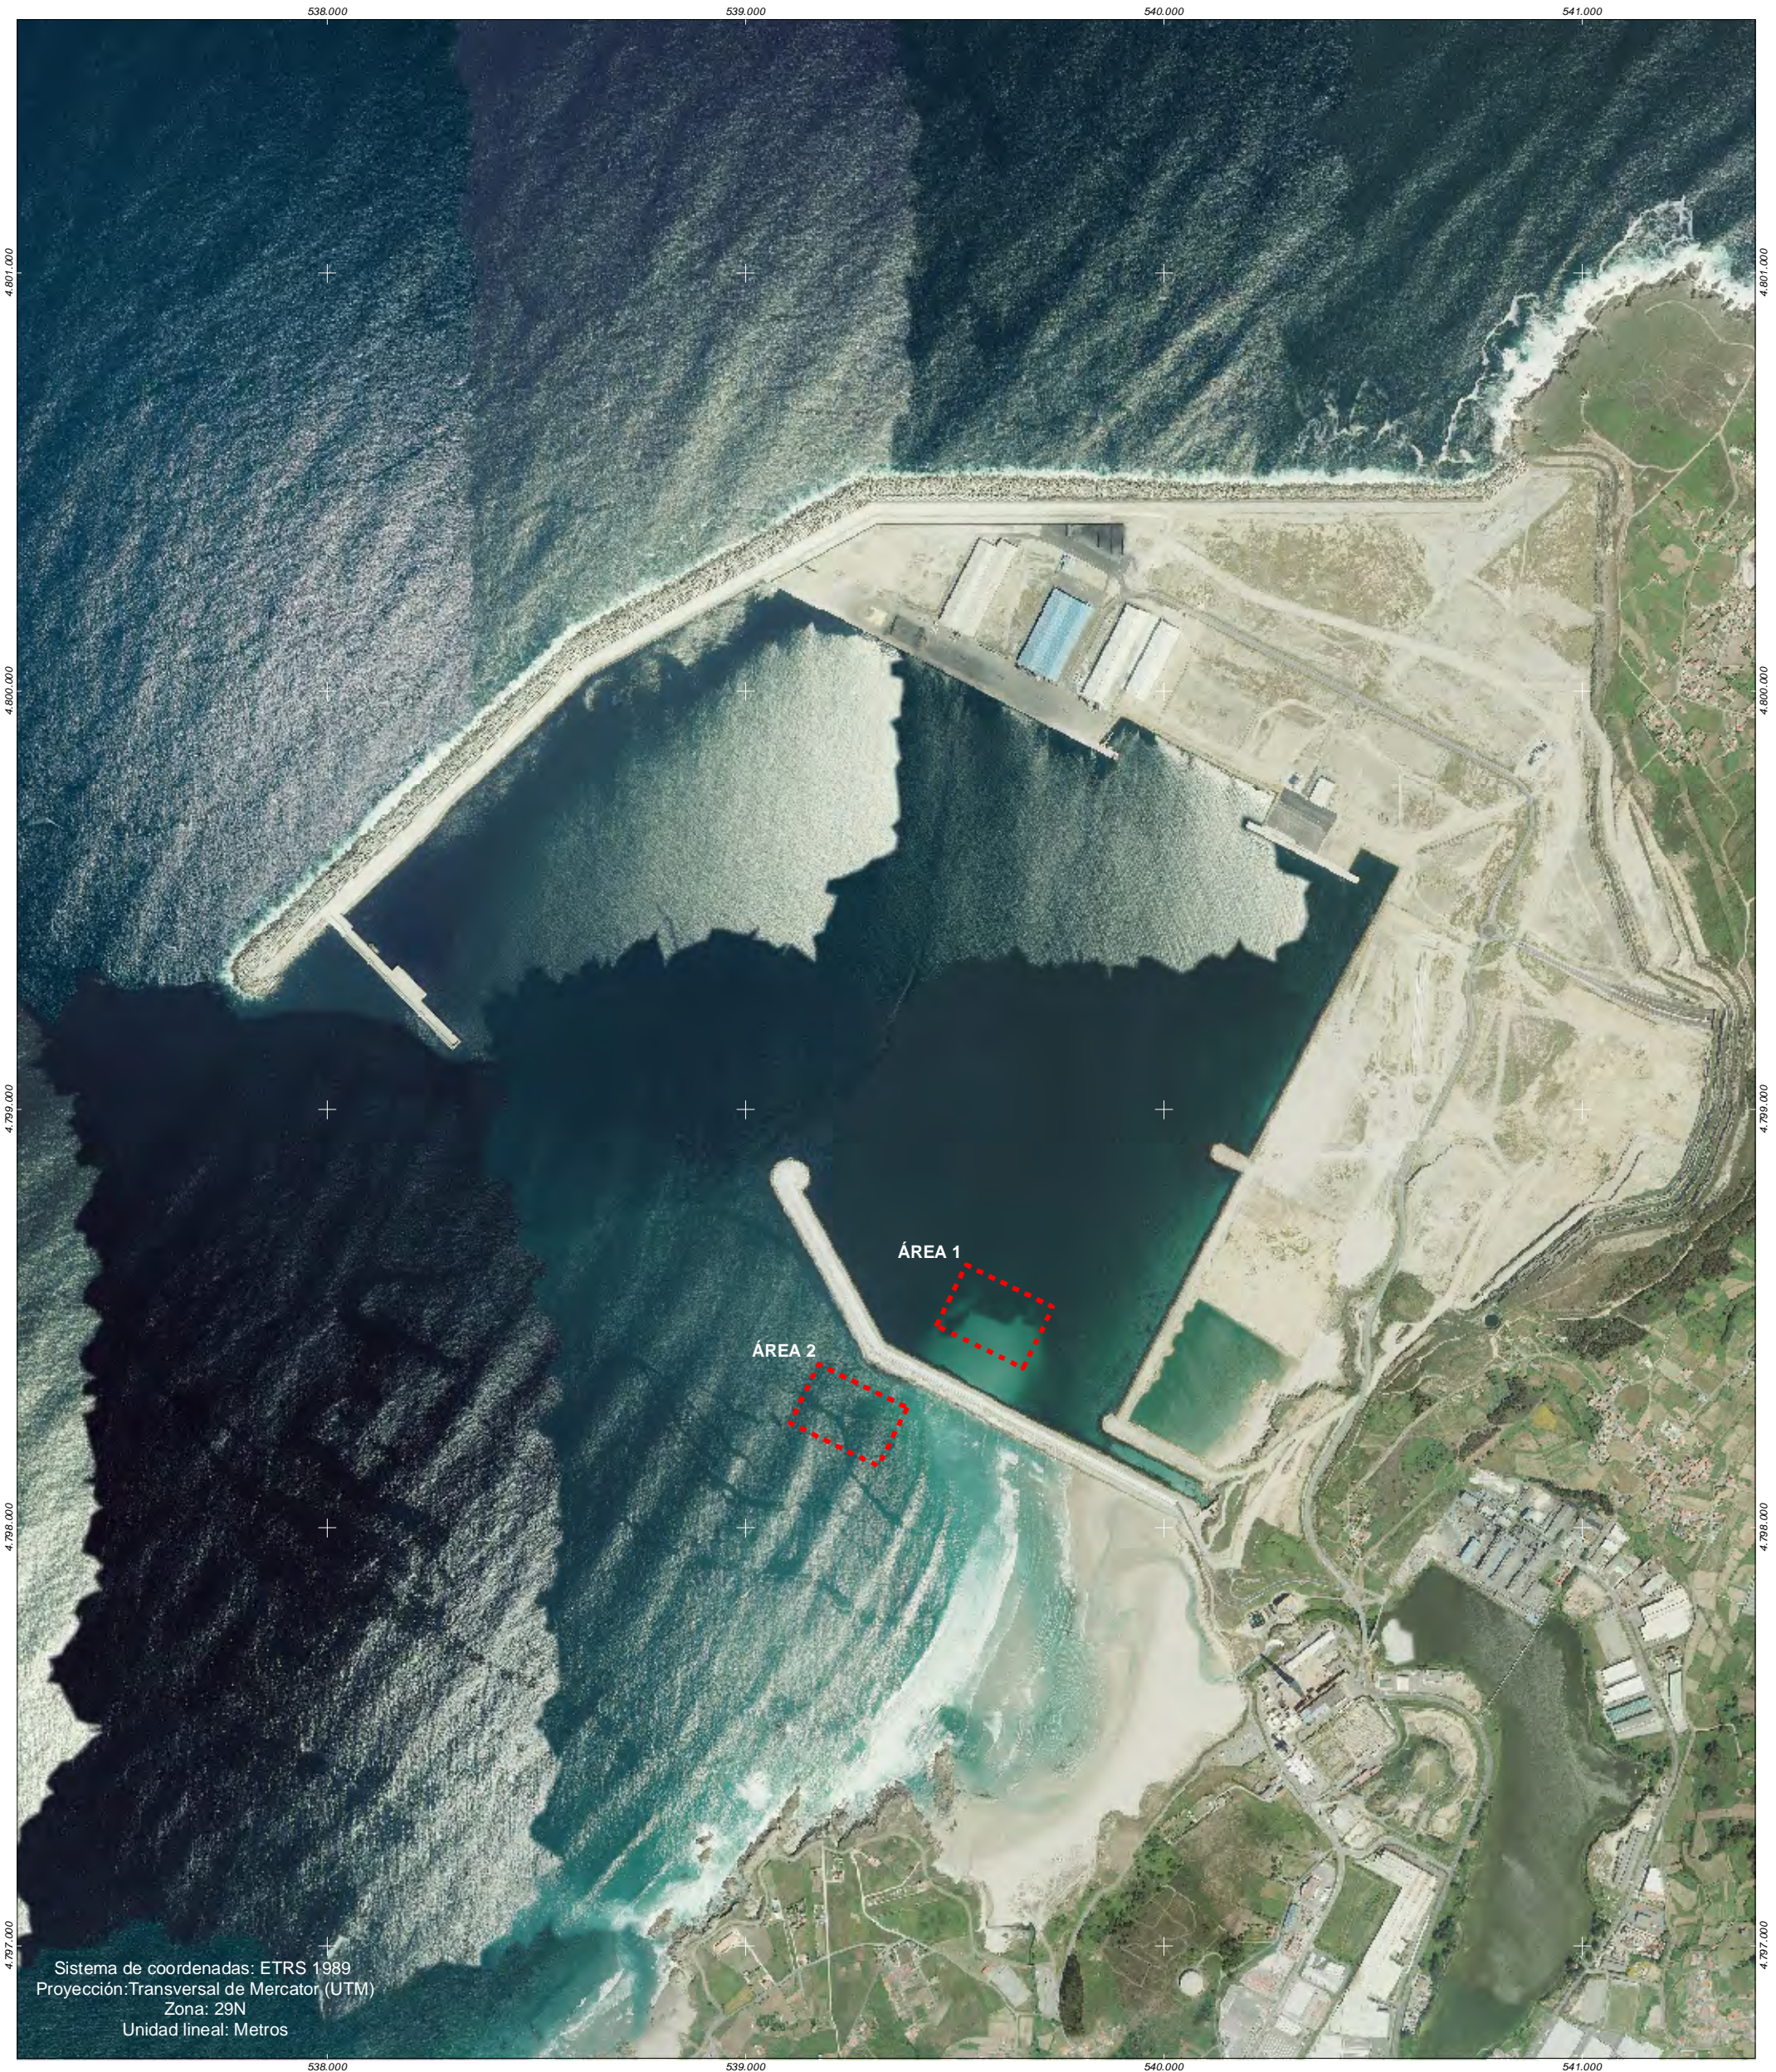
**TÍTULO DEL PLANO**  
 Localización áreas de préstamo en el  
 Puerto Exterior de A Coruña

Localización de las áreas de préstamo

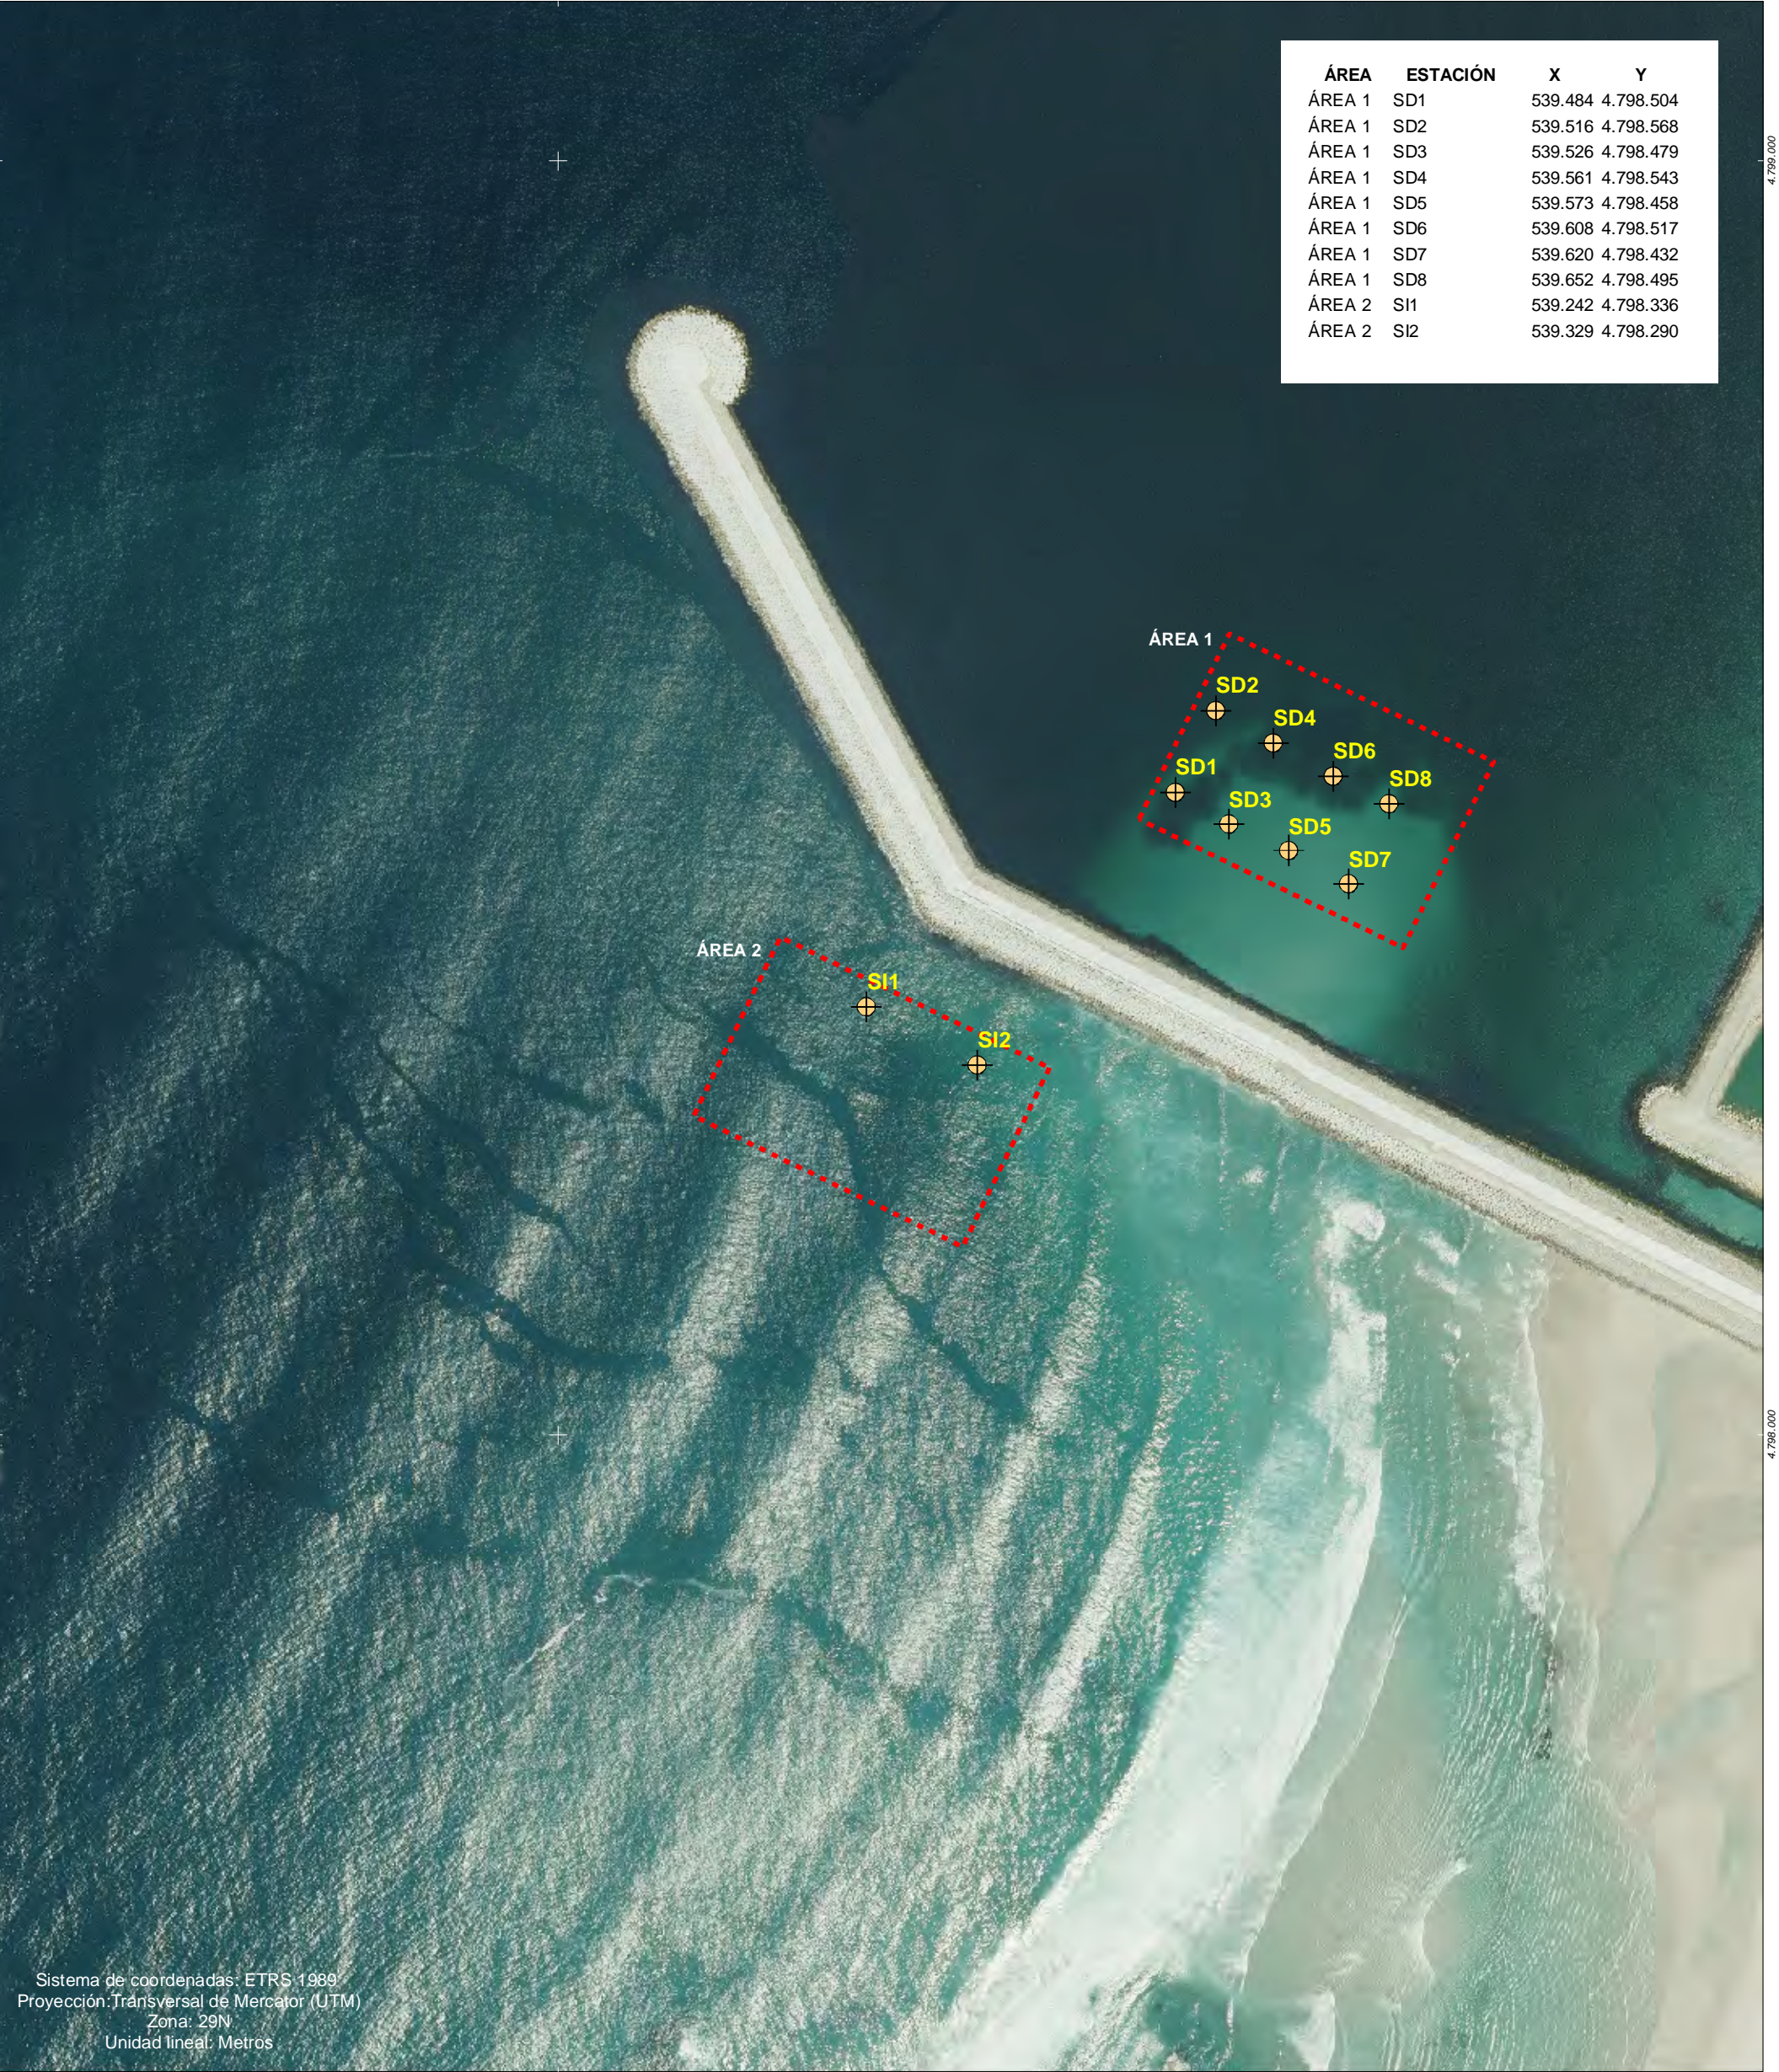
ÁREA	ESTACIÓN	X	Y
ÁREA 1	SD1	539.484	4.798.504
ÁREA 1	SD2	539.516	4.798.568
ÁREA 1	SD3	539.526	4.798.479
ÁREA 1	SD4	539.561	4.798.543
ÁREA 1	SD5	539.573	4.798.458
ÁREA 1	SD6	539.608	4.798.517
ÁREA 1	SD7	539.620	4.798.432
ÁREA 1	SD8	539.652	4.798.495
ÁREA 2	SI1	539.242	4.798.336
ÁREA 2	SI2	539.329	4.798.290

Sistema de coordenadas: ETRS 1989  
 Proyección: Transversal de Mercator (UTM)  
 Zona: 29N  
 Unidad lineal: Metros

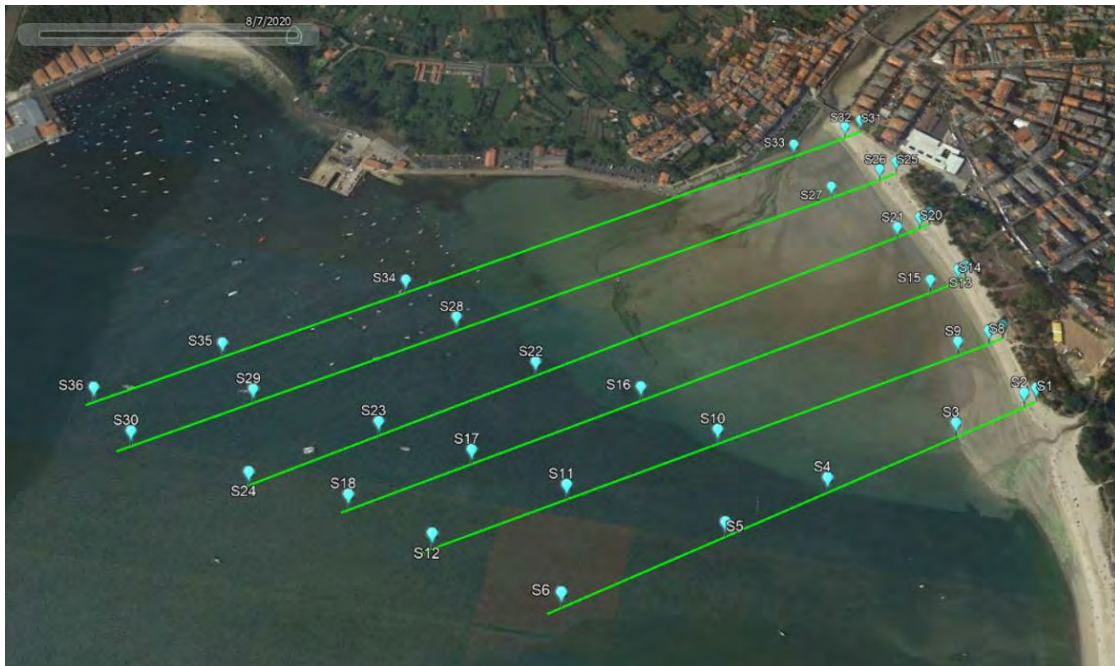
En la siguiente imagen se localizan los puntos de muestreo:

**Figura 2.-** Localización de los puntos de muestreo de sedimentos en la Playa de la Magdalena. TM Cedeira (A Coruña)

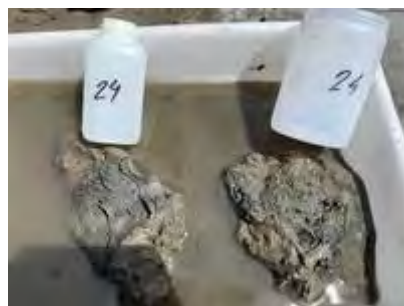
- 3º. Llenado de los envases en su totalidad para evitar la disponibilidad de oxígeno en su interior. Se utilizan recipientes adecuados al tipo de ensayo a realizar limpios y previamente enjuagados con agua de mar. Se evita rellenarlos con aquel material que haya podido estar en contacto con las paredes de la Draga, optándose por el material del centro de la muestra obtenida. Se identifica inequívocamente cada envase de las muestras.

**Figura 4.-** Muestras de Sedimentos

- 4º. Las muestras se almacenarán en recipientes cerrados llenos, evitando en la medida de lo posible que quede aire en su interior. Se almacenan en neveras portátiles refrigeradas hasta su llegada al laboratorio donde se les asigna el código de muestra para su identificación inequívoca y análisis posteriores.

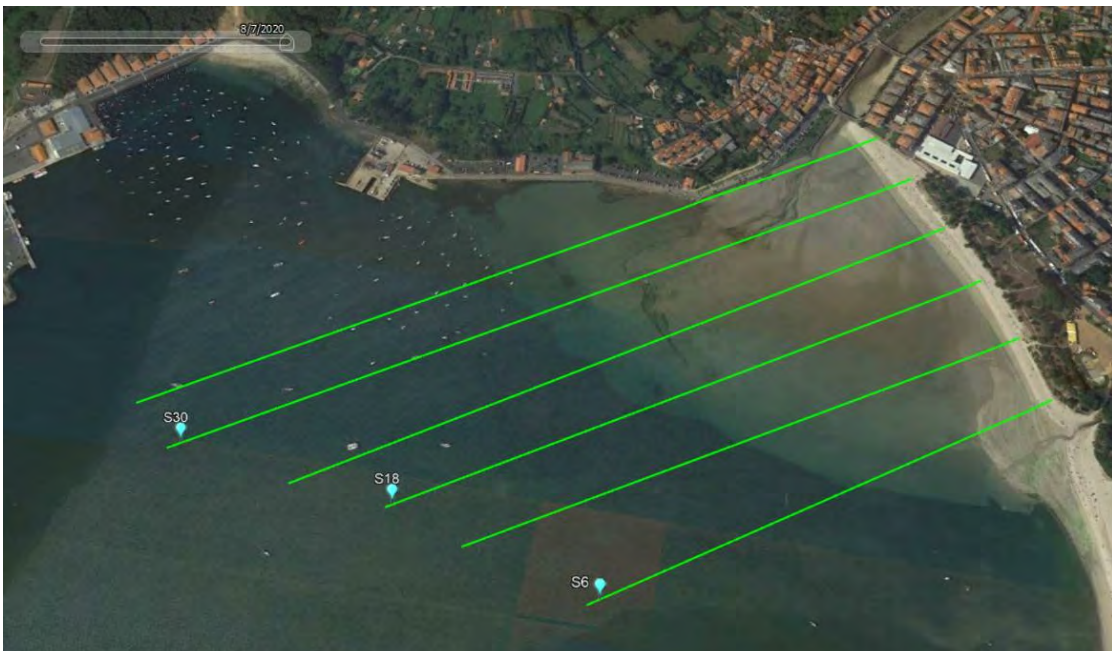
**Figura 5.-** Localización de los puntos de muestreo de bentos en la Playa de la Magdalena. TM Cedeira (A Coruña)

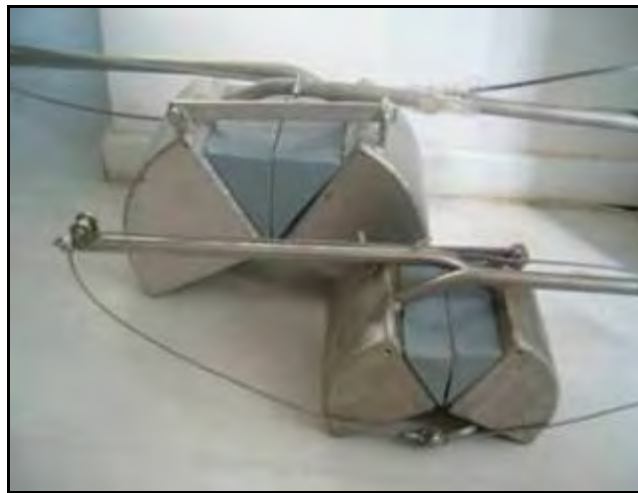
**Figura 6.-** Draga Van Veen para muestreo de comunidades bentónicas sobre fondos sedimentarios

Con este equipo se obtiene la cantidad necesaria de muestra para el análisis, correspondiente a aproximadamente los 5 primeros cm de potencia de sedimento, intervalo en el que se encuentra el 95% de la fauna intersticial.

El muestreo de los fondos sedimentarios se ha realizado mediante la extracción del sedimento superficial del fondo con la finalidad de cuantificar, las poblaciones bentónicas presentes en la zona de estudio. Se ha llevado a cabo mediante la recogida de una superficie estándar de sedimento de 20 cm X 20 cm (0,04 m<sup>2</sup> de área de muestreo). Para ello se ha utilizado una draga tipo Van Veen para la toma de sedimentos.

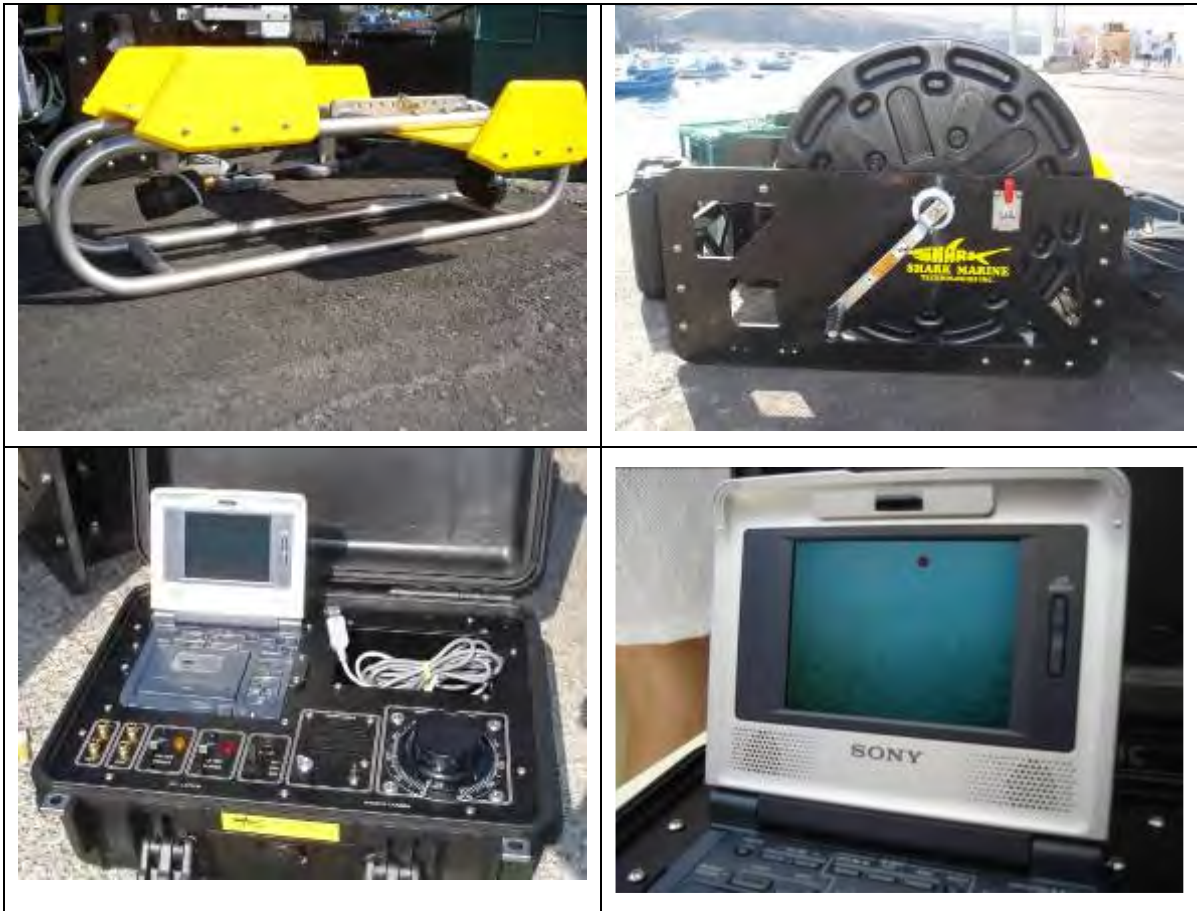
**Figura 18.-** Imágenes del equipo de filmación Sea View Diving de SHARK MARINE.

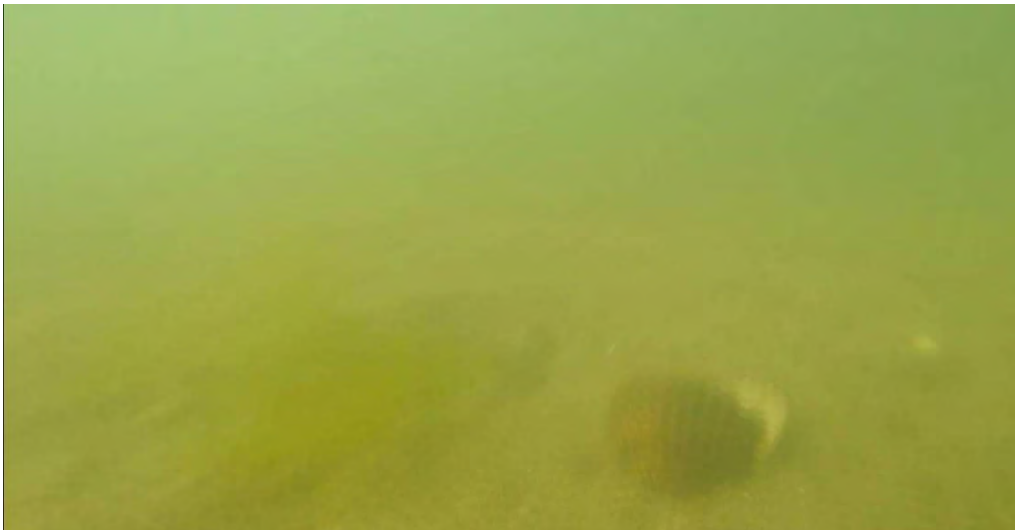
En el comienzo del Transecto 1 se observa la presencia dispersa de algas verdes de la familia Ulvaceae y conchas de bivalvos muertos del género *Acanthocardia*.

**Figura 19.-** Arenas y arenas fangosas infralitorales y circalitorales en el comienzo del Transecto 1.

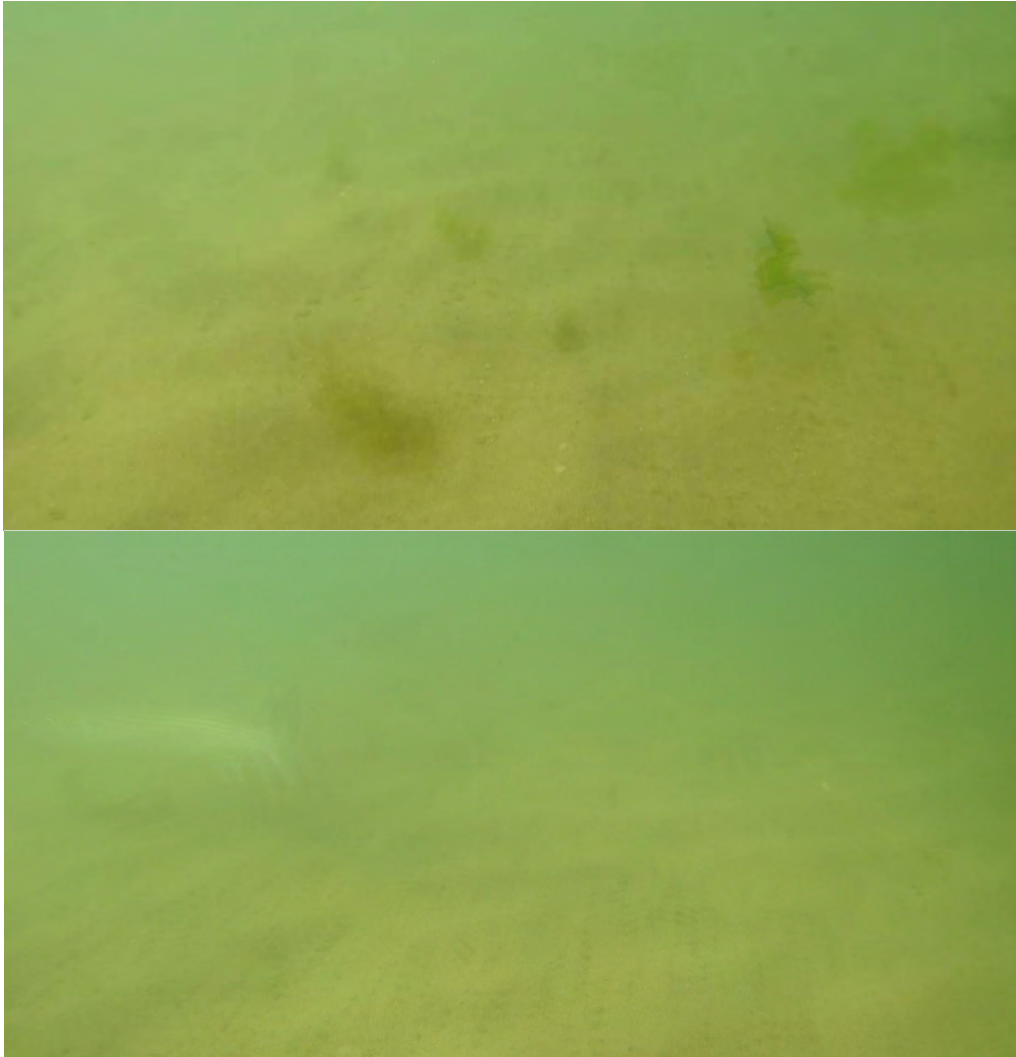
En el comienzo del Transecto 3 se observa presencia dispersa de algas verdes de la familia Ulvaceae, ripple marks poco definidos y restos de conchas. Se ha observado la presencia de mújiles, así como un enclave colonizado por algas pardas del género Laminaria entre otras.

**Figura 23.-** Arenas y arenas fangosas infralitorales y circalitorales en el comienzo del Transecto 3
