# PROYECTO CONSTRUCTIVO Y ESTUDIO DE IMPACTO AMBIENTAL DE “ACTUACIONES EN LA MORFOLOGÍA EN LA PLAYA DE LA MAGDALENA EN CEDEIRA (A CORUÑA)” (15-0810)

**TOMO ÚNICO:  
ESTUDIO DE IMPACTO AMBIENTAL**

NOVIEMBRE 2020

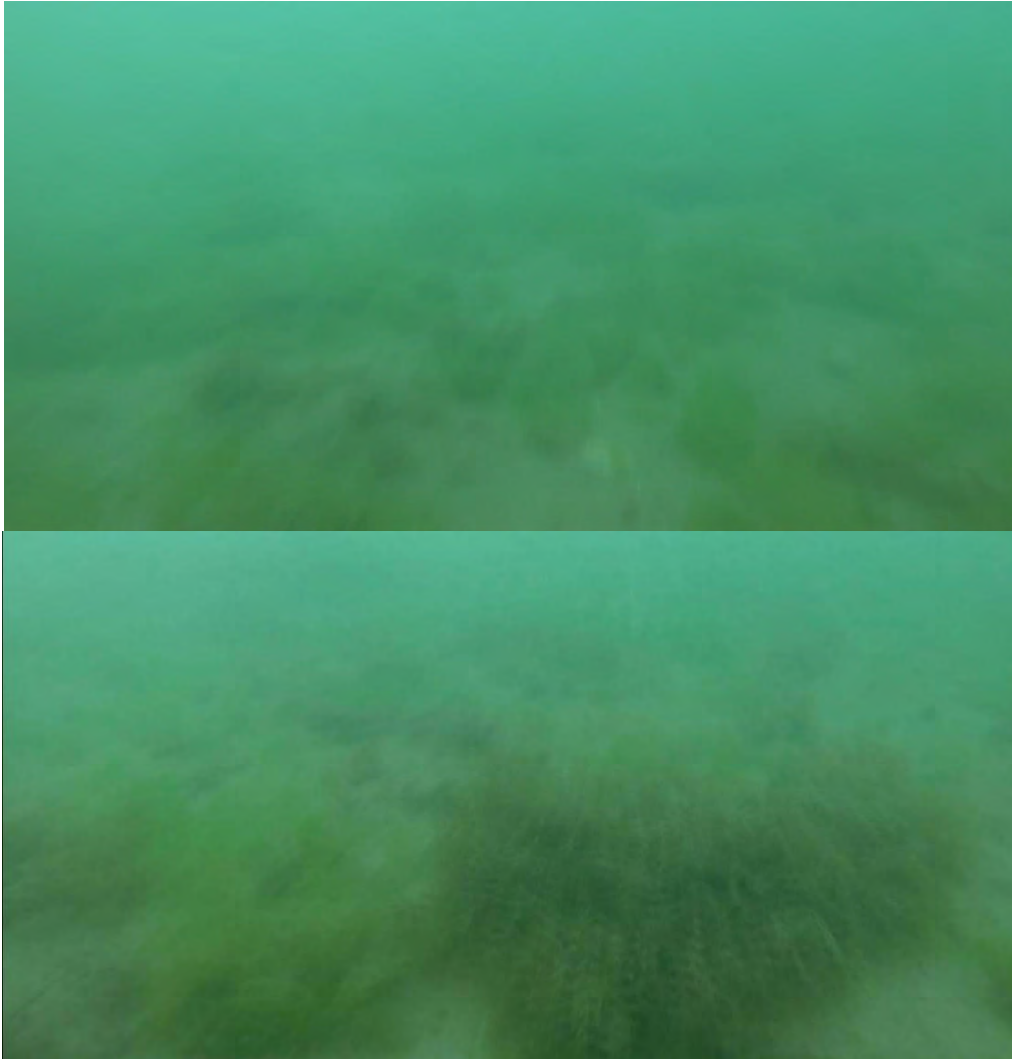
En la mitad del transecto 2, al igual que en el transecto 1 se observan algas verdes fotófilas con elevadas coberturas. Según datos previos el alga dominante se trata de algas de la familia Ulvaceae.

**Figura 25.-** Arenas y arenas fangosas infralitorales y circalitorales en la mitad del Transecto 2

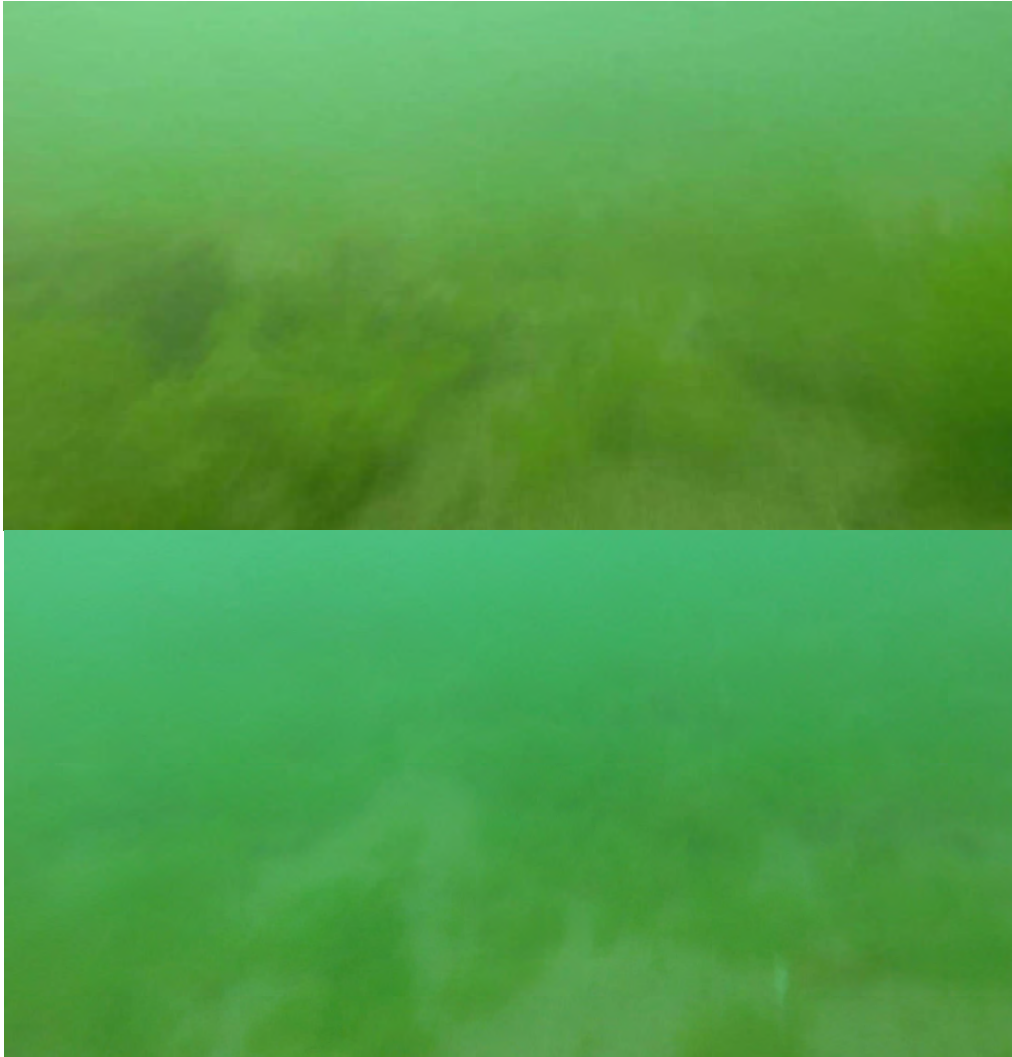
En la mitad del transecto 3, al igual que en los dos anteriores, se observan fondos de arenas con algas verdes de la familia Ulvaceae, entre otras algas pardas. Se observan también restos de bivalvos y un holoturoideo. En la zona más profunda disminuye mucho la cobertura algal.

**Figura 26.-** Arenas y arenas fangosas infralitorales y circalitorales en la mitad del Transecto 3

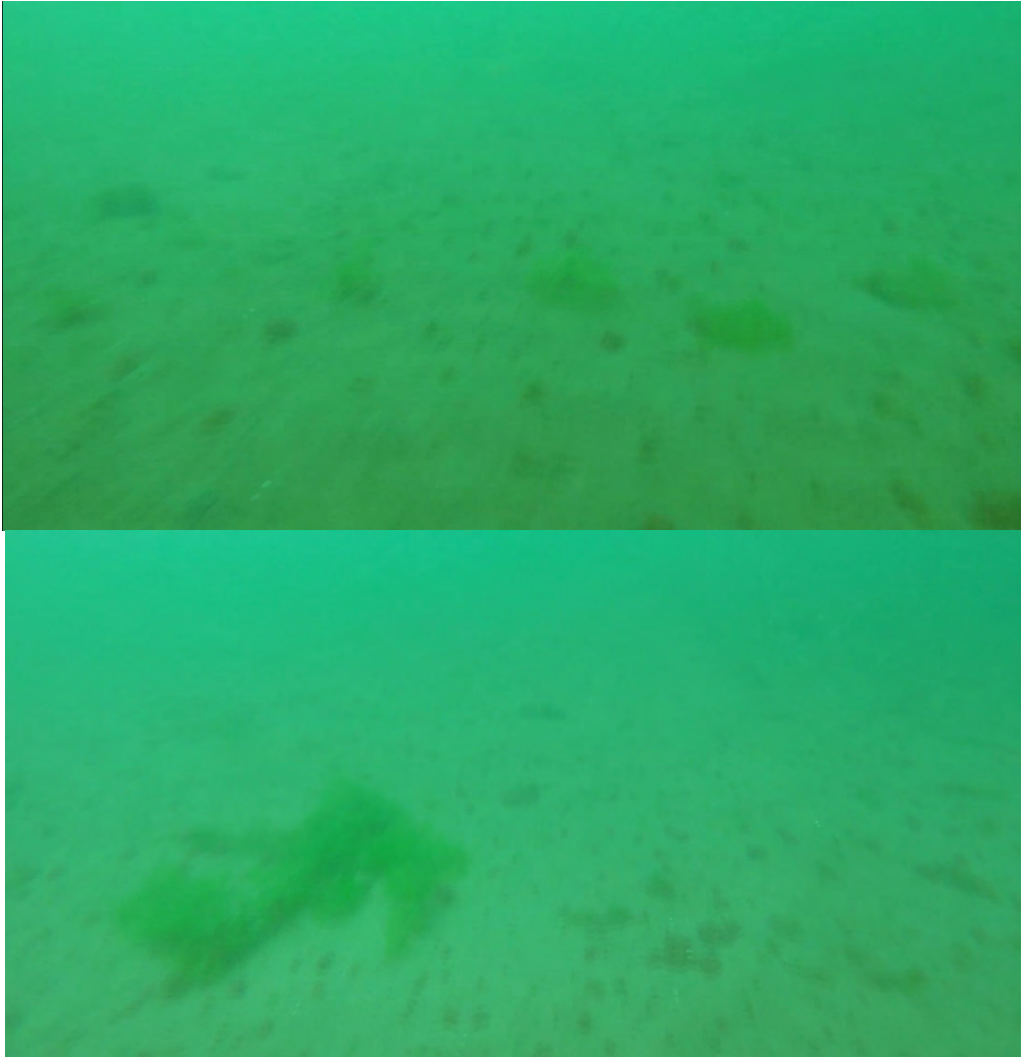
Al final del transecto 1 se observan fondos de arenas con algas verdes dispersas de la familia Ulvaceae, entre otras. Se observan también restos de bivalvos

**Figura 27.-** Arenas detríticas al final del Transecto 1

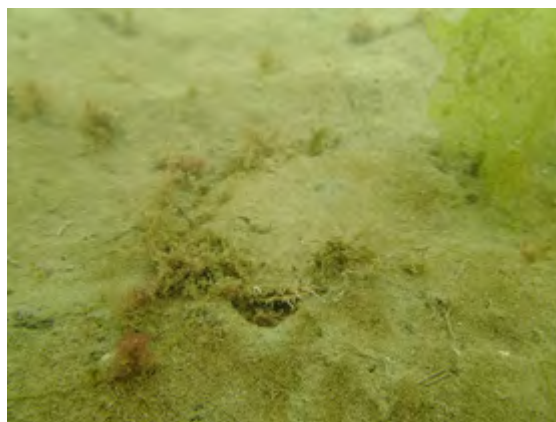
**Figura 28.-** Inmersión 6. Arenas detríticas al final del Transecto 1

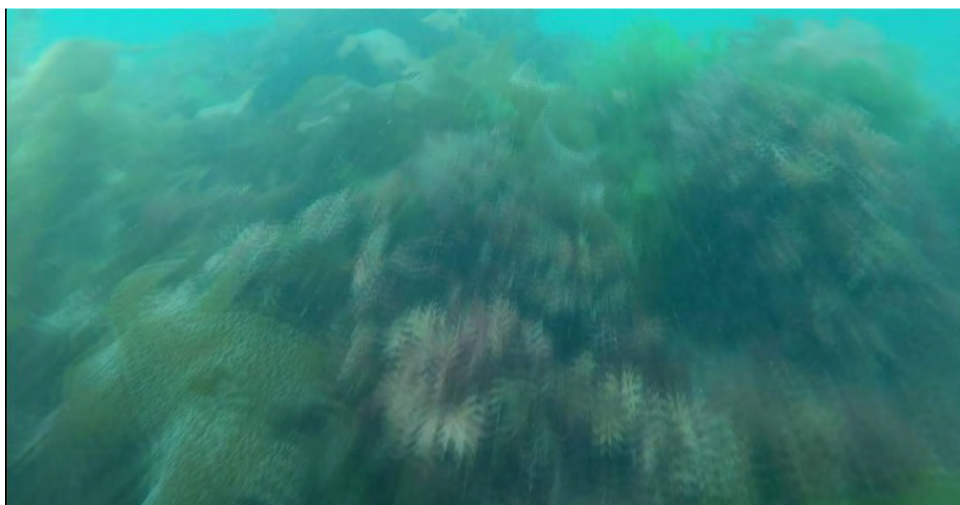
Al final del transecto 2 se ha observado un enclave rocoso fuertemente colonizado por algas pardas del grupo de las Laminariales y Dictyota. Estas son algas de mayor tamaño y complejidad estructural y se caracterizan por tener una alternancia de generaciones heteromórficas, con el esporofito de gran tamaño y el gametófito microscópico. Asimismo, presentan una morfología diferente según sea la zona más o menos batida.

**Figura 31.-** Enclave rocoso colonizado por algas pardas (*Laminaria* y *Dictyota*) al final del transecto 2

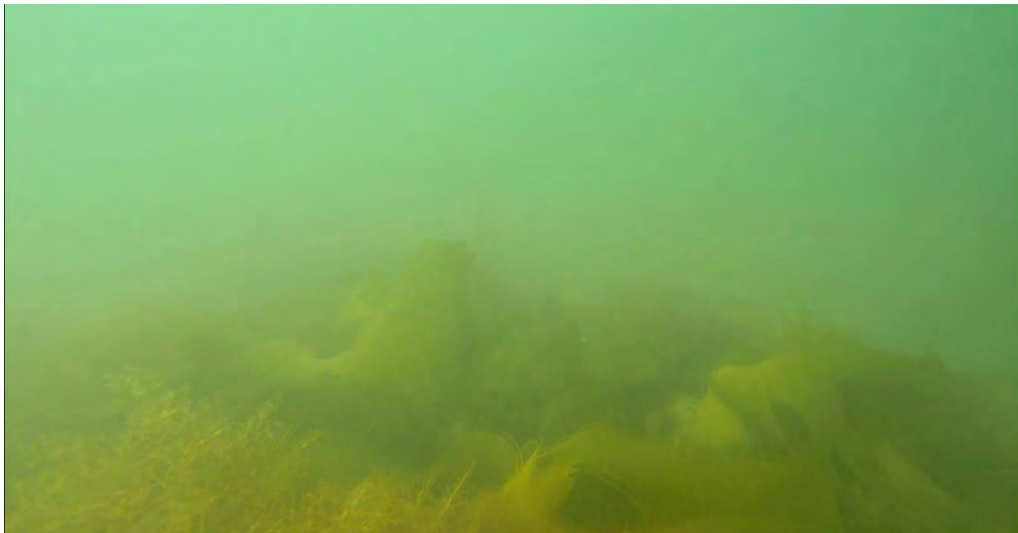
**Figura 33.-** Enclave rocoso colonizado por algas pardas (Laminaria y Dictyota) en la mitad del transecto 3

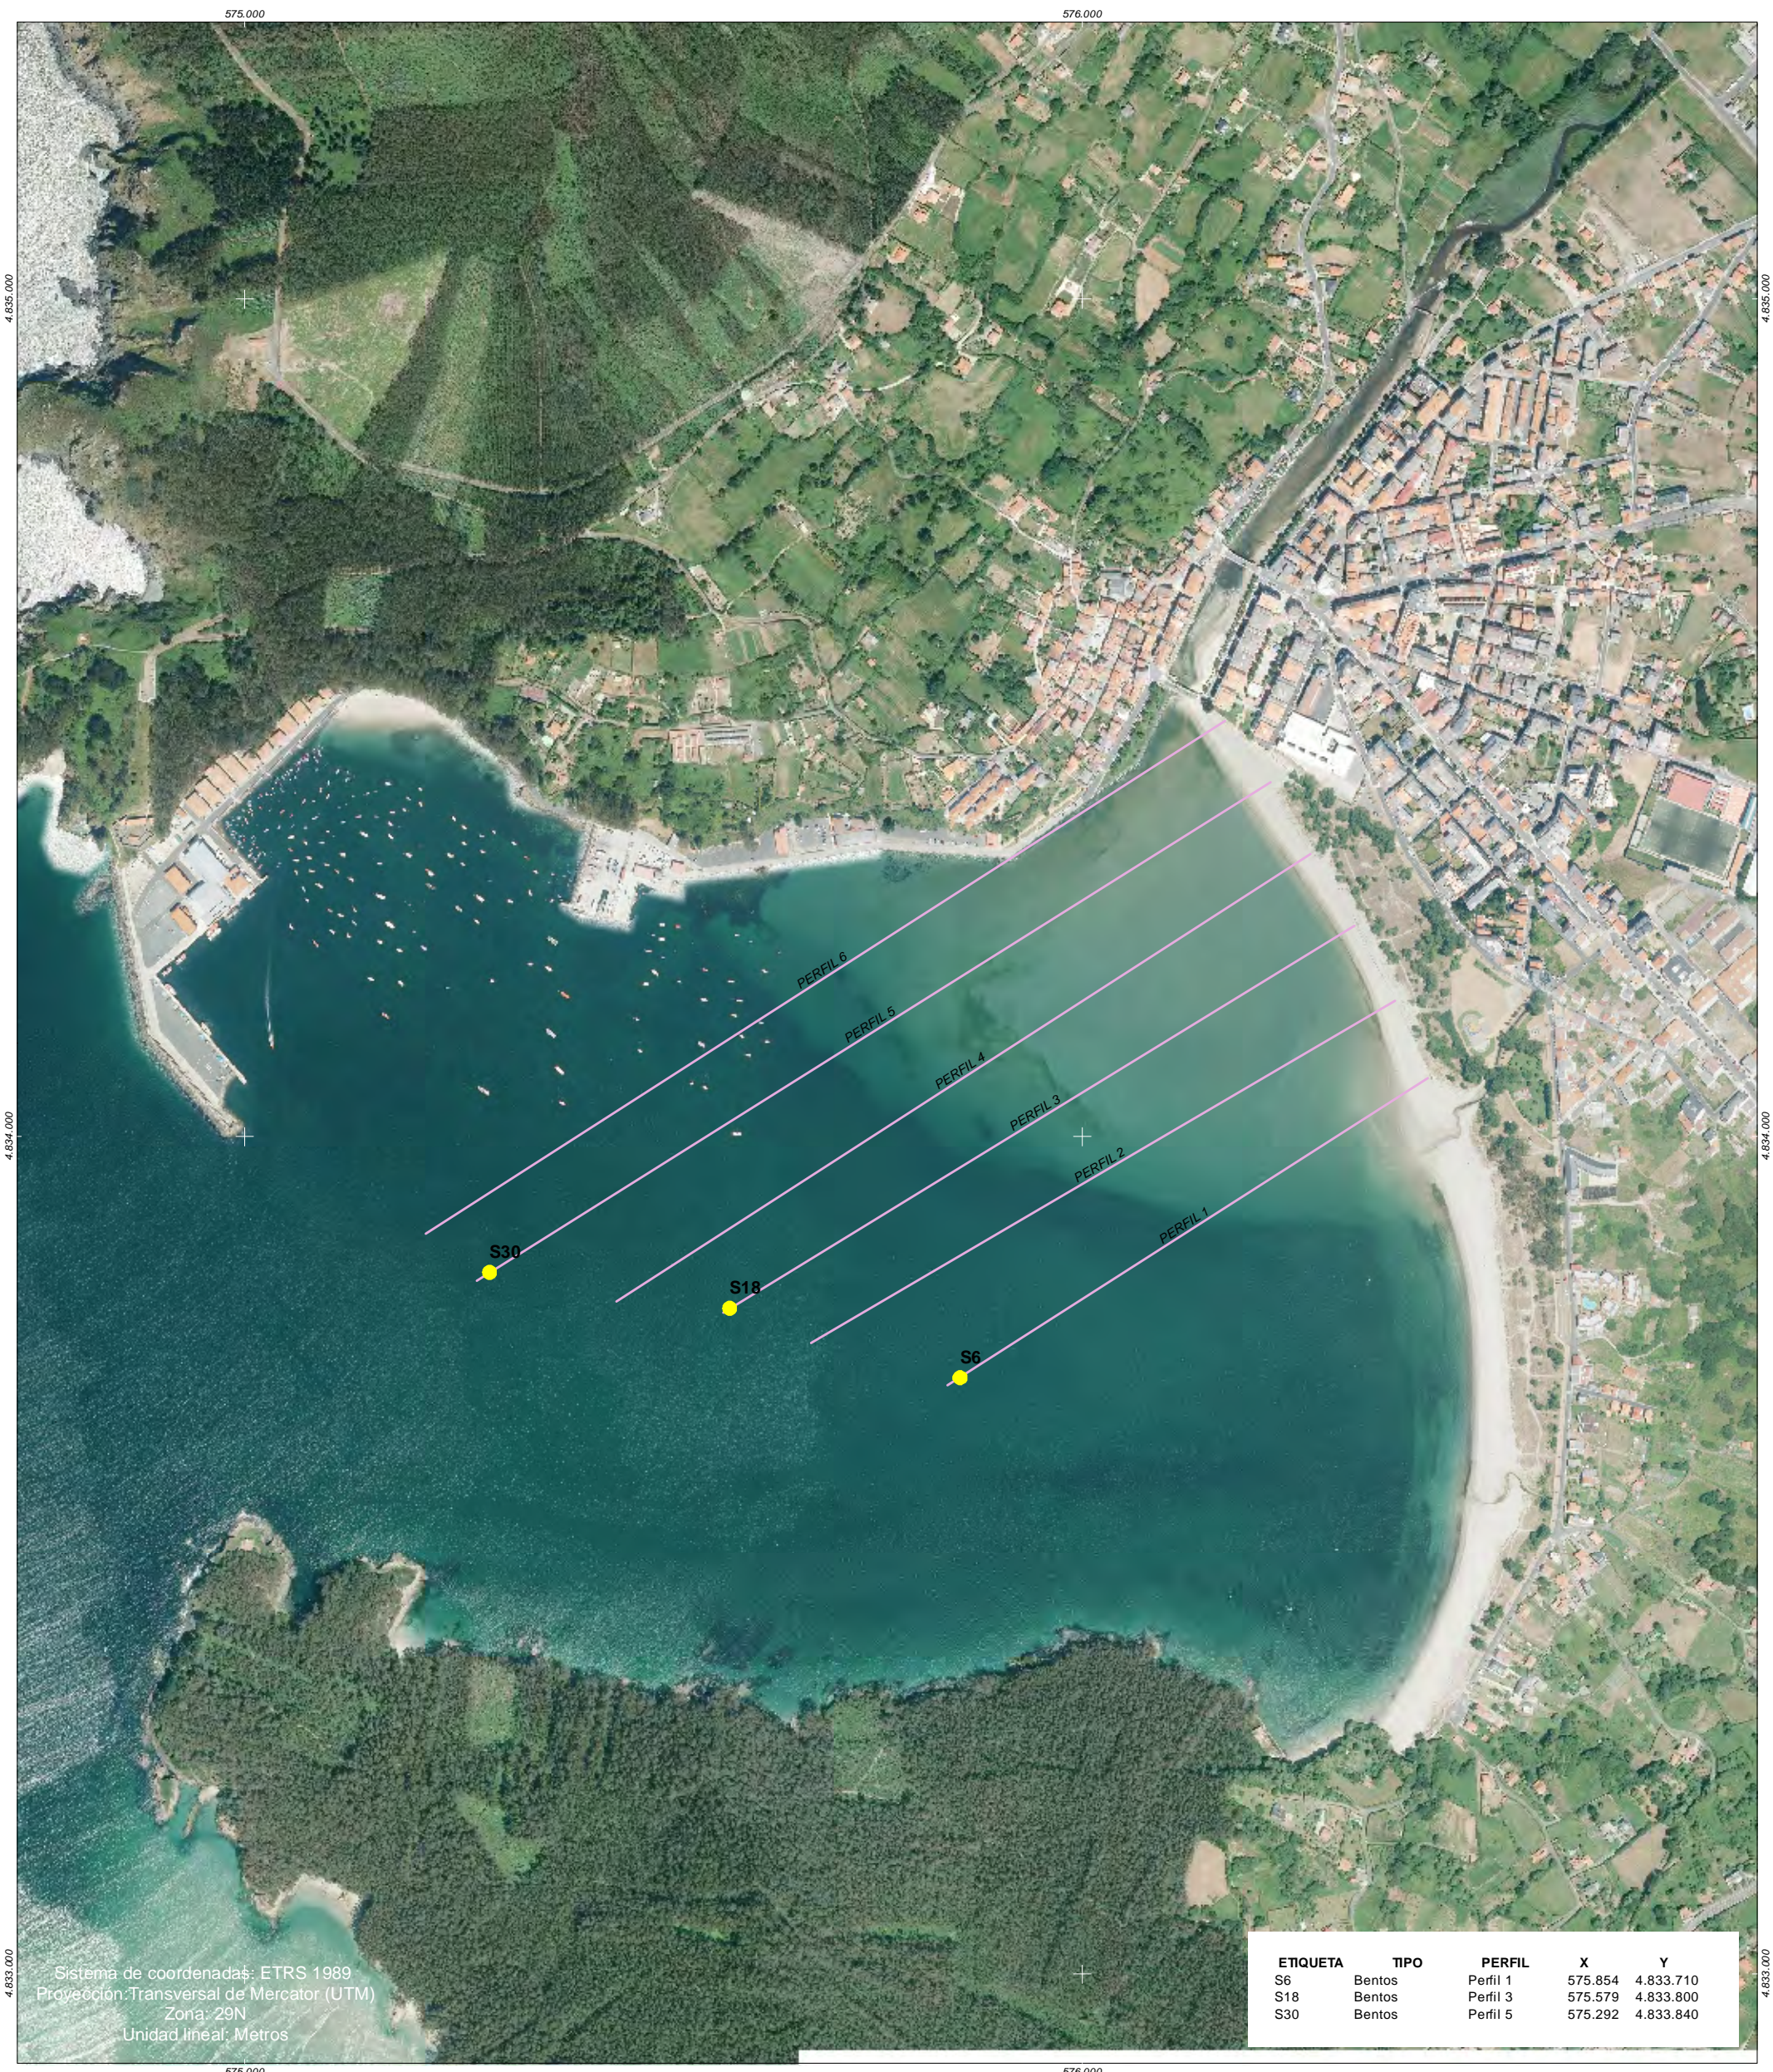
- Perfiles
- Muestreo de Sedimentos

ETIQUETA	TIPO	PERFIL	X	Y
S6	Bentos	Perfil 1	575.854	4.833.710
S18	Bentos	Perfil 3	575.579	4.833.800
S30	Bentos	Perfil 5	575.292	4.833.840

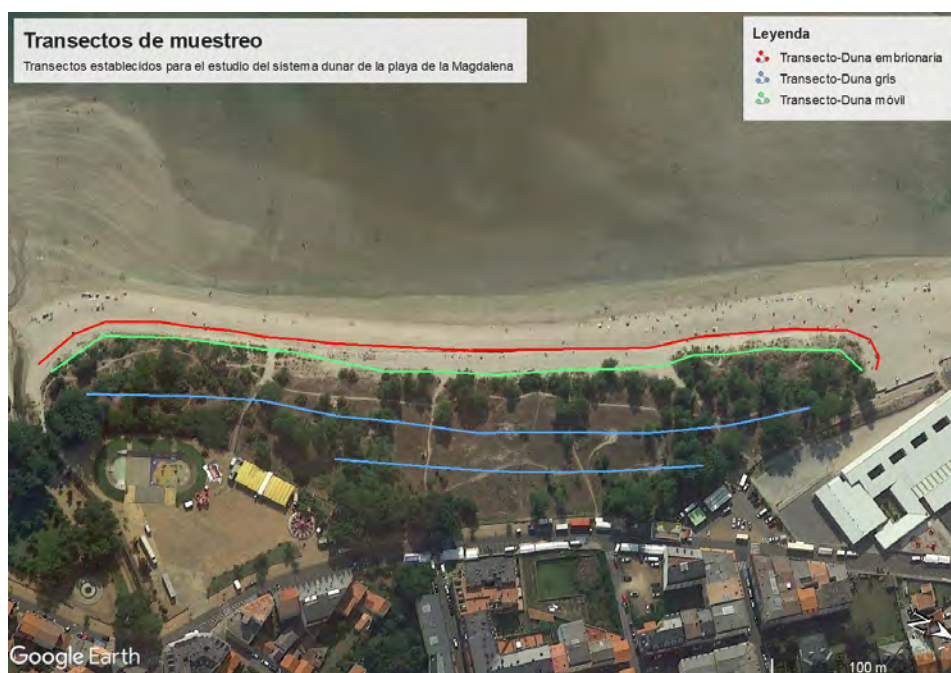
**Figura 2.** Transectos establecidos para el estudio del sistema dunar de la playa de la Magdalena.

Para el estudio de las formaciones vegetales asociadas al sistema dunar de la playa de la Magdalena, se realizó un muestreo estableciendo transectos teniendo en cuenta la zonación que se produce en los sistemas dunares. En la figura 2 se puede observar la zonación establecida para realizar el muestreo. A lo largo de cada uno de los transectos se documentaron las diferentes especies visualizadas, su área de cobertura y la superficie ocupada por los hábitats presentes.

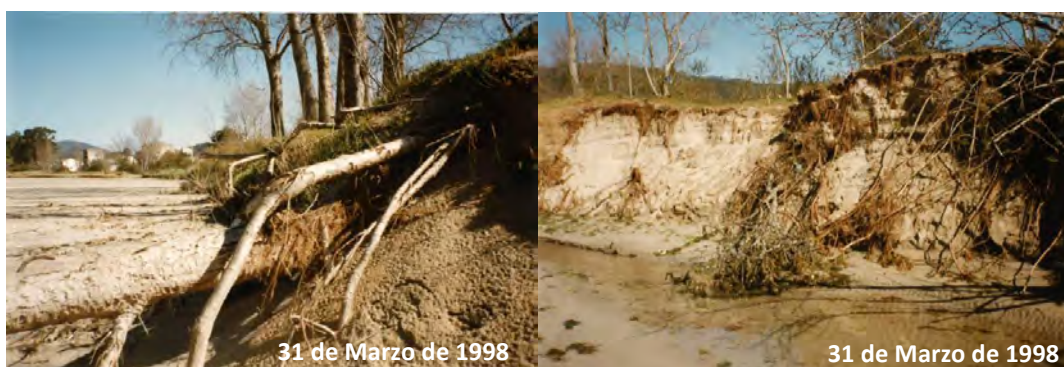
La playa de La Magdalena ha visto mermada su playa seca con un retroceso de la línea de costa que ha puesto en peligro el cordón dunar, debido a la alteración del equilibrio sedimentológico al que se ha visto sometida la Ría de Cedeira desde finales de los años 90, como se puede apreciar en la siguiente figura.

**Figura 4.** Estado de la playa previo a la actuación realizada en 2001.

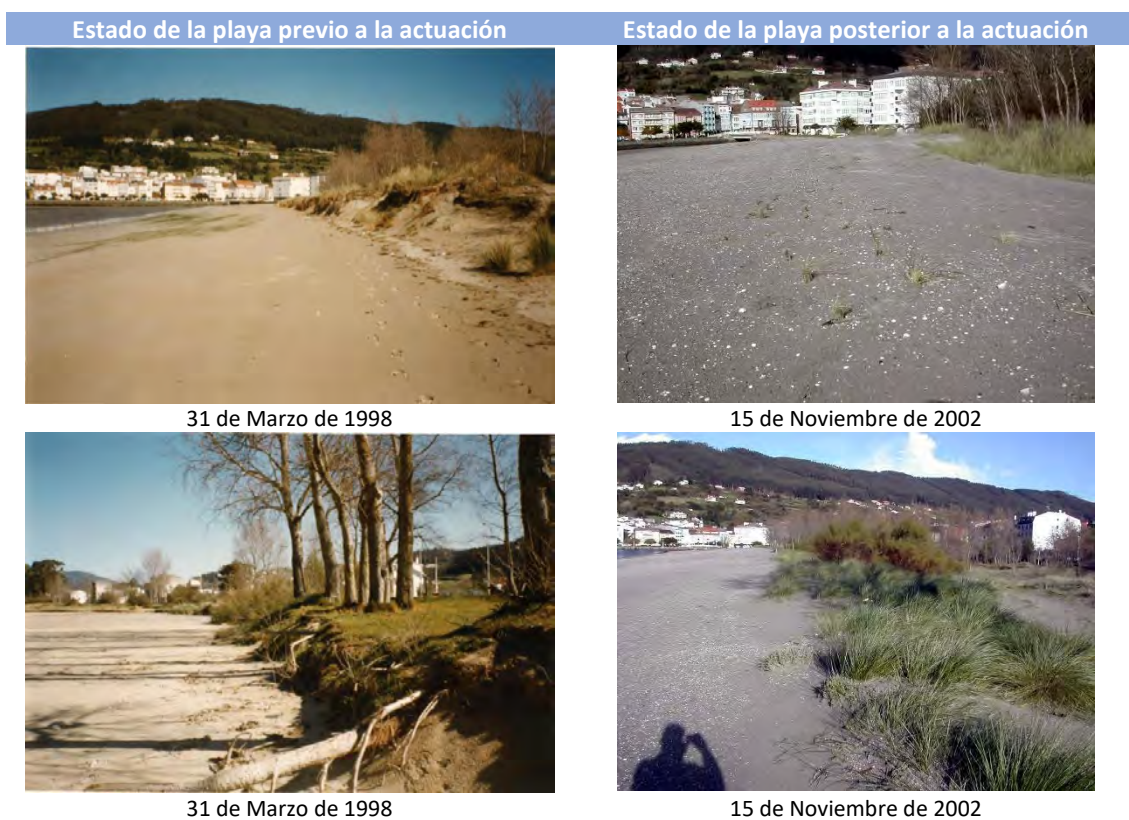
**Figura 5.** Estado de la playa previo y posterior a la actuación de aporte realizada en 2001.

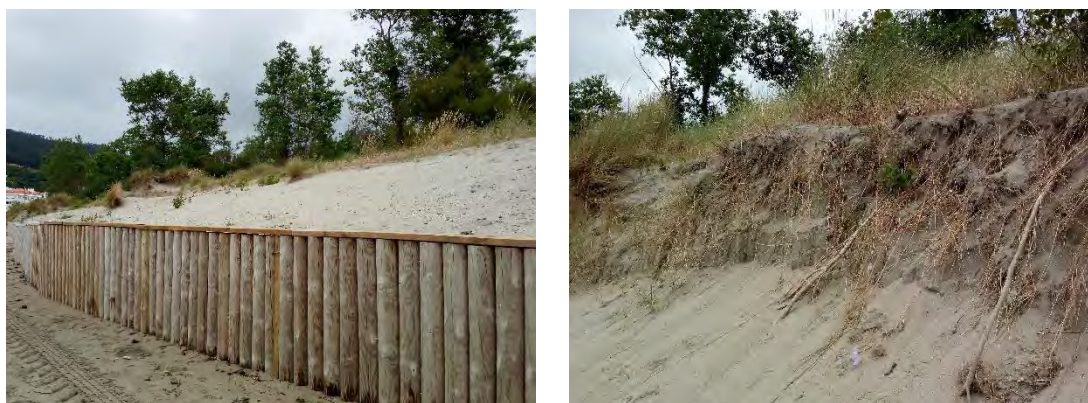
arena para rehacer la morfología de las dunas y mejorar su funcionalidad. El invierno pasado, sin haber sido de gran virulencia se descubrieron 80 m de rollizos, habiendo desplazado gran cantidad de arena hacia la zona inferior de la playa, variando la batimetría de la zona de bajamar, descubriendo los rollizos y generándose una duna inestable en su zona superior (figura 6).

**Figura 6.** Rollizos de madera descubiertos y talud de la duna.

Todos estos procesos han acabado conformando un sistema dunar antrópico, cuya formación no se ha producido por los aportes sedimentológicos naturales, sino aportes y actuaciones forzadas por la situación, configurando una duna artificial.

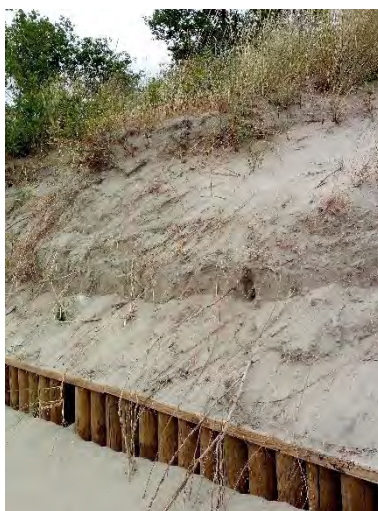
**Figura 8.** Aspecto del primer cordón dunar en la playa de la Magdalena.

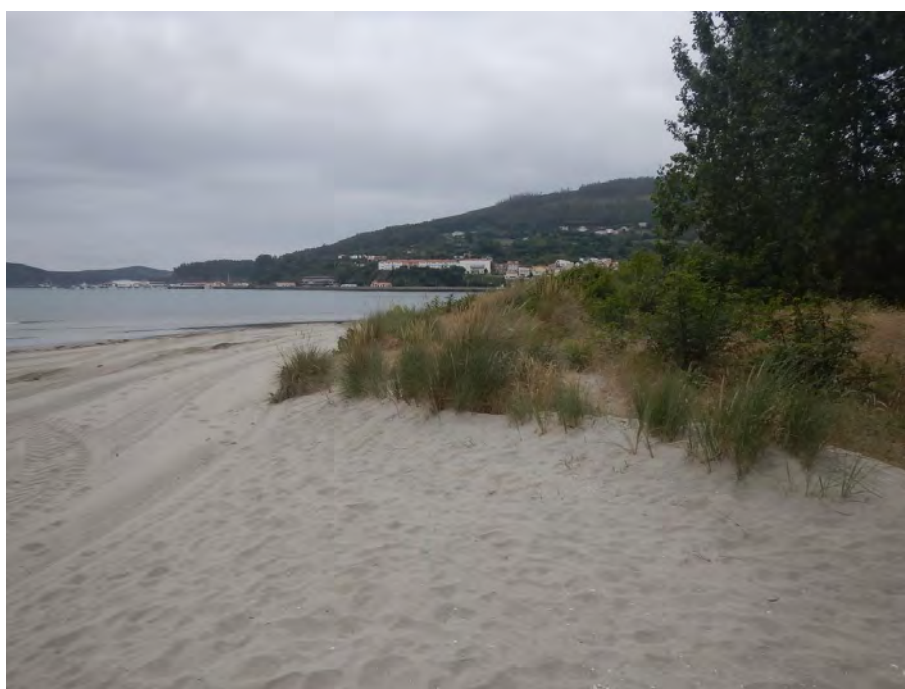
**Fotografía 6.** Aspecto del sistema dunar desde el extremo sur

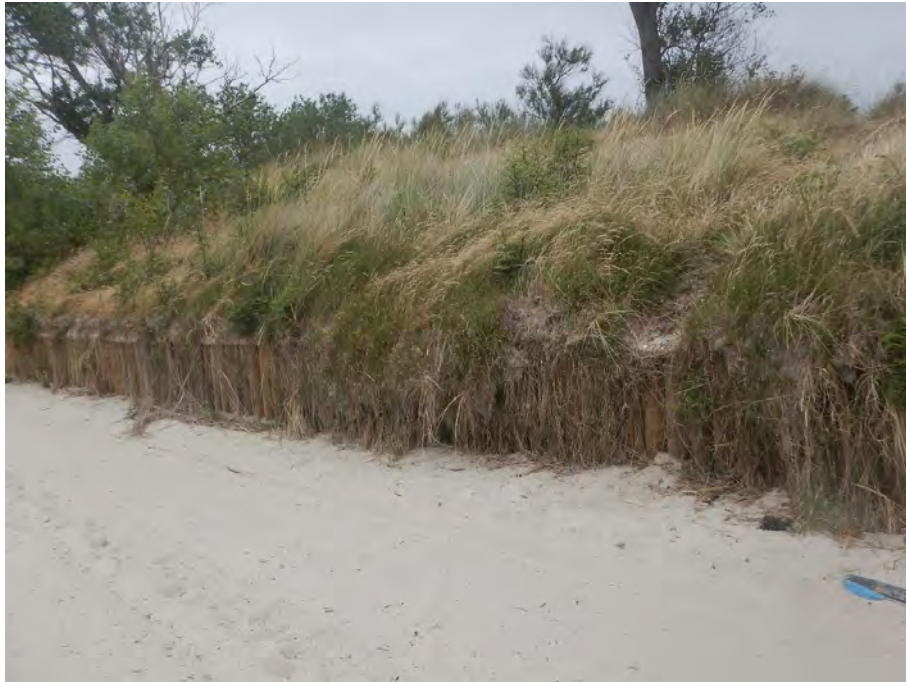
**Fotografía 7.** Detalle de los rollizos de madera en el primer frente dunar

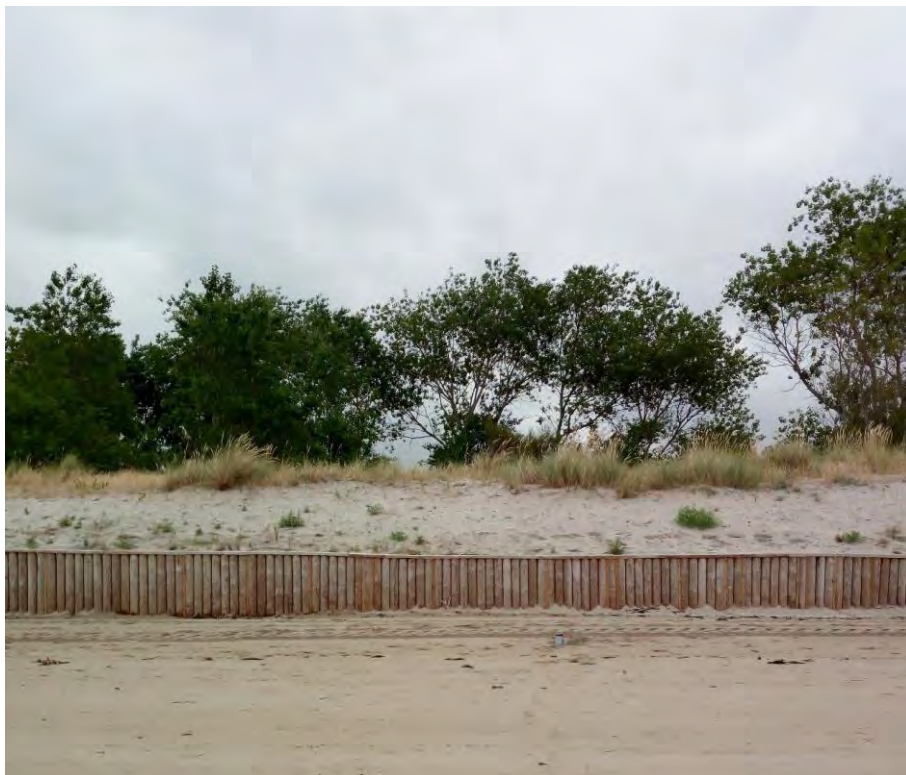
**Fotografía 8.** Aspecto frontal del sistema dunar.

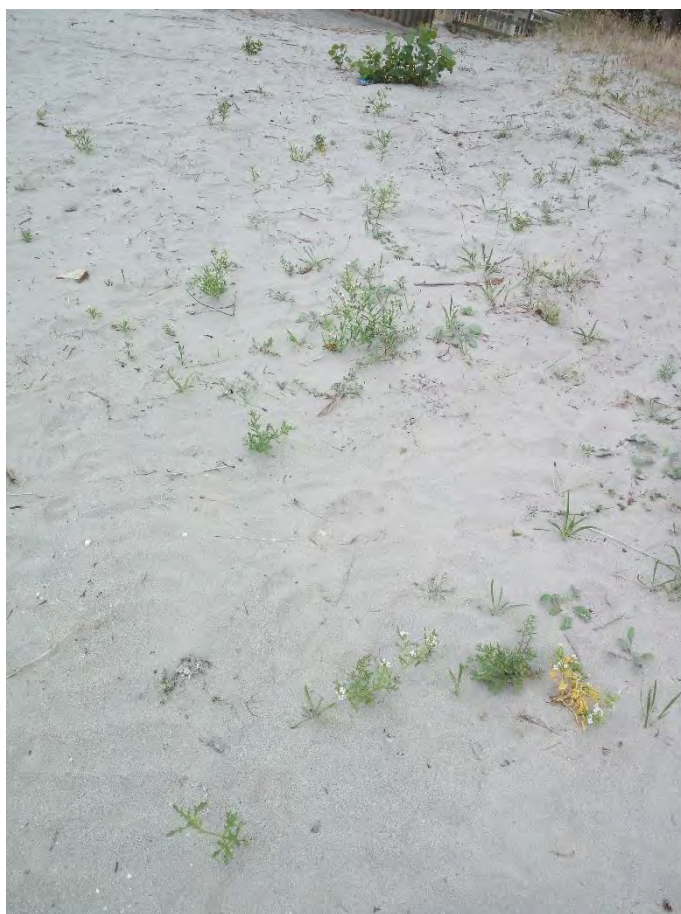
**Fotografía 9.** Aspecto de la duna embrionaria en el extremo norte.

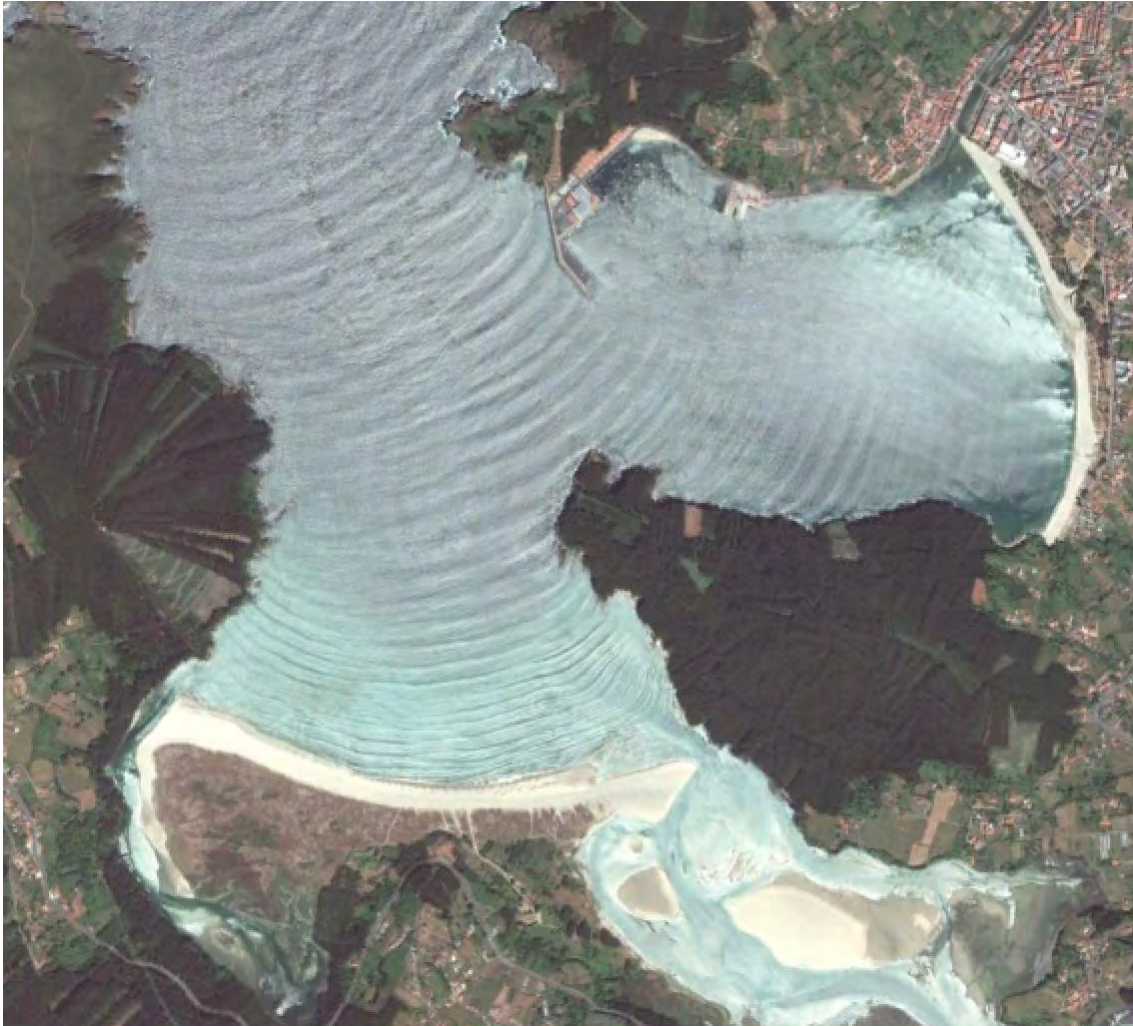
Se toma como unidad fisiográfica la ría de Cedeira, cuyos arenales principales son la playa de A Magdalena y la playa de Vilarrube. En ella desembocan los cauces conocidos como río

Condomiñas, rego da Veiga, rego de Gumil, río das Mestas y río das Forcadas. Como elemento característico se observa la presencia de un puerto pesquero.

Imagen 2: Unidad fisiográfica Ría de Cedeira. Fuente: Google Earth.

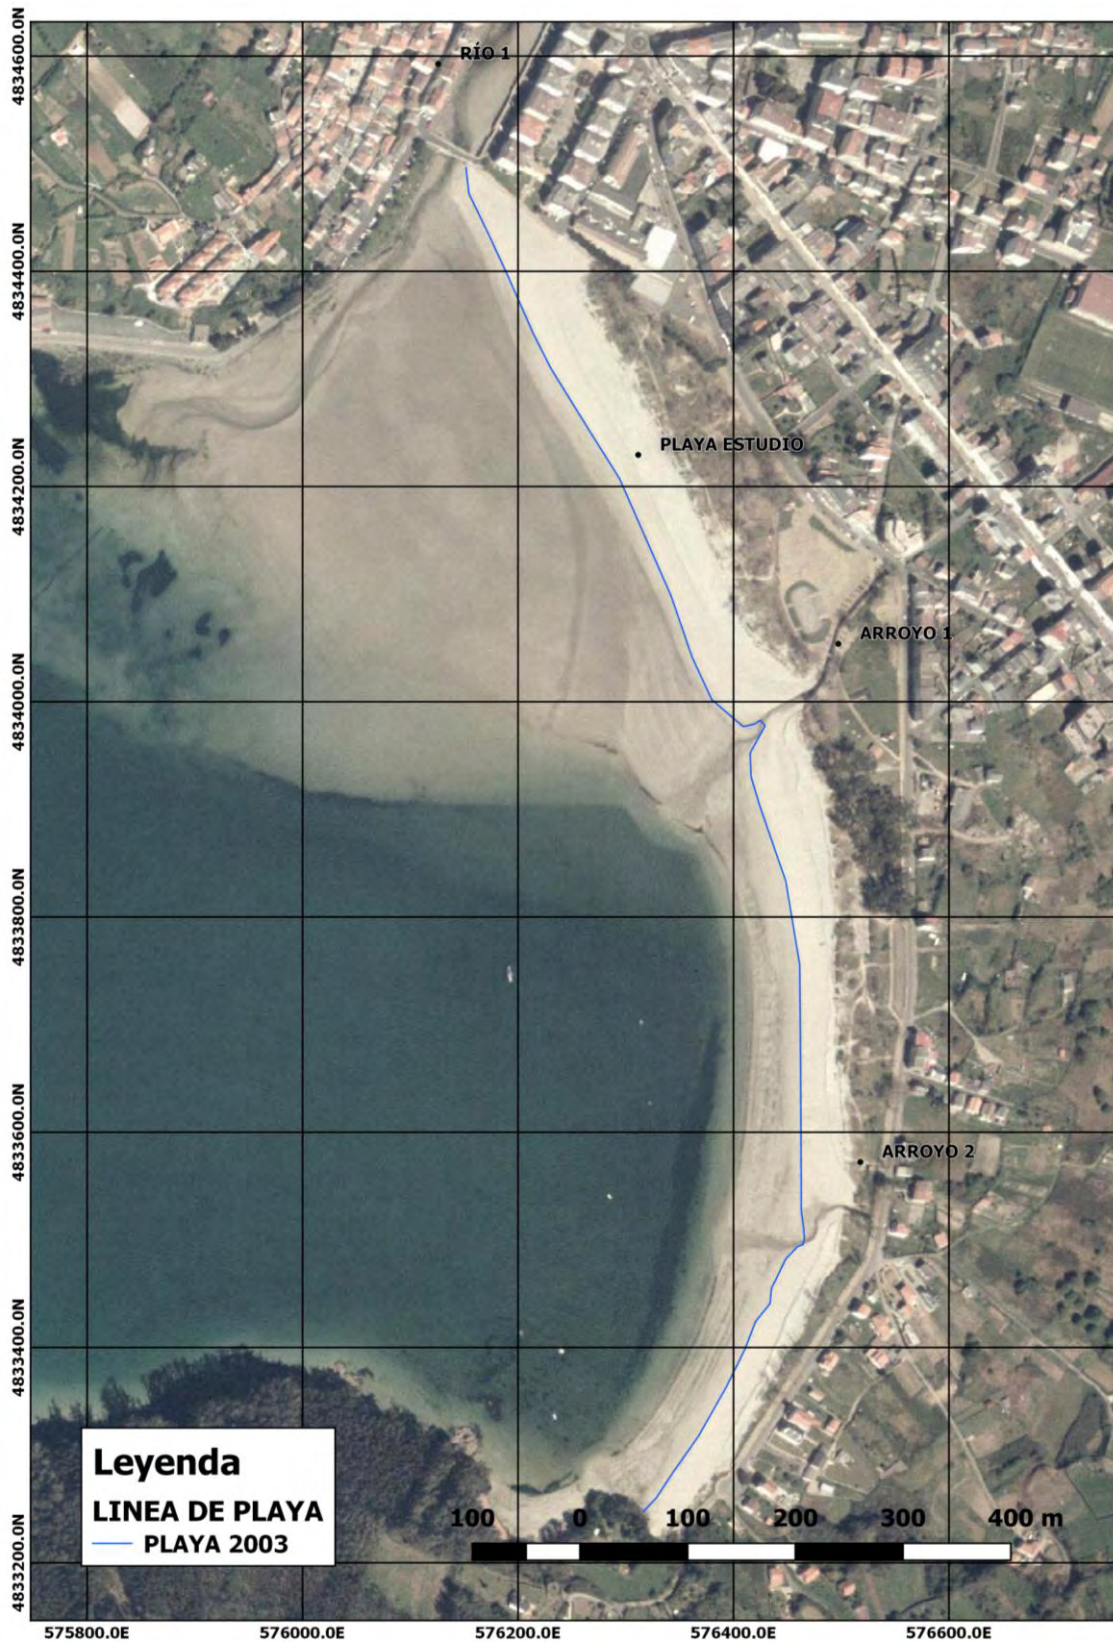
Imagen 14: Línea de costa obtenida a partir de restitución del vuelo vertical Quincenal 1998-2003 para la playa de A Magdalena. Fuente: IGN y elaboración propia.

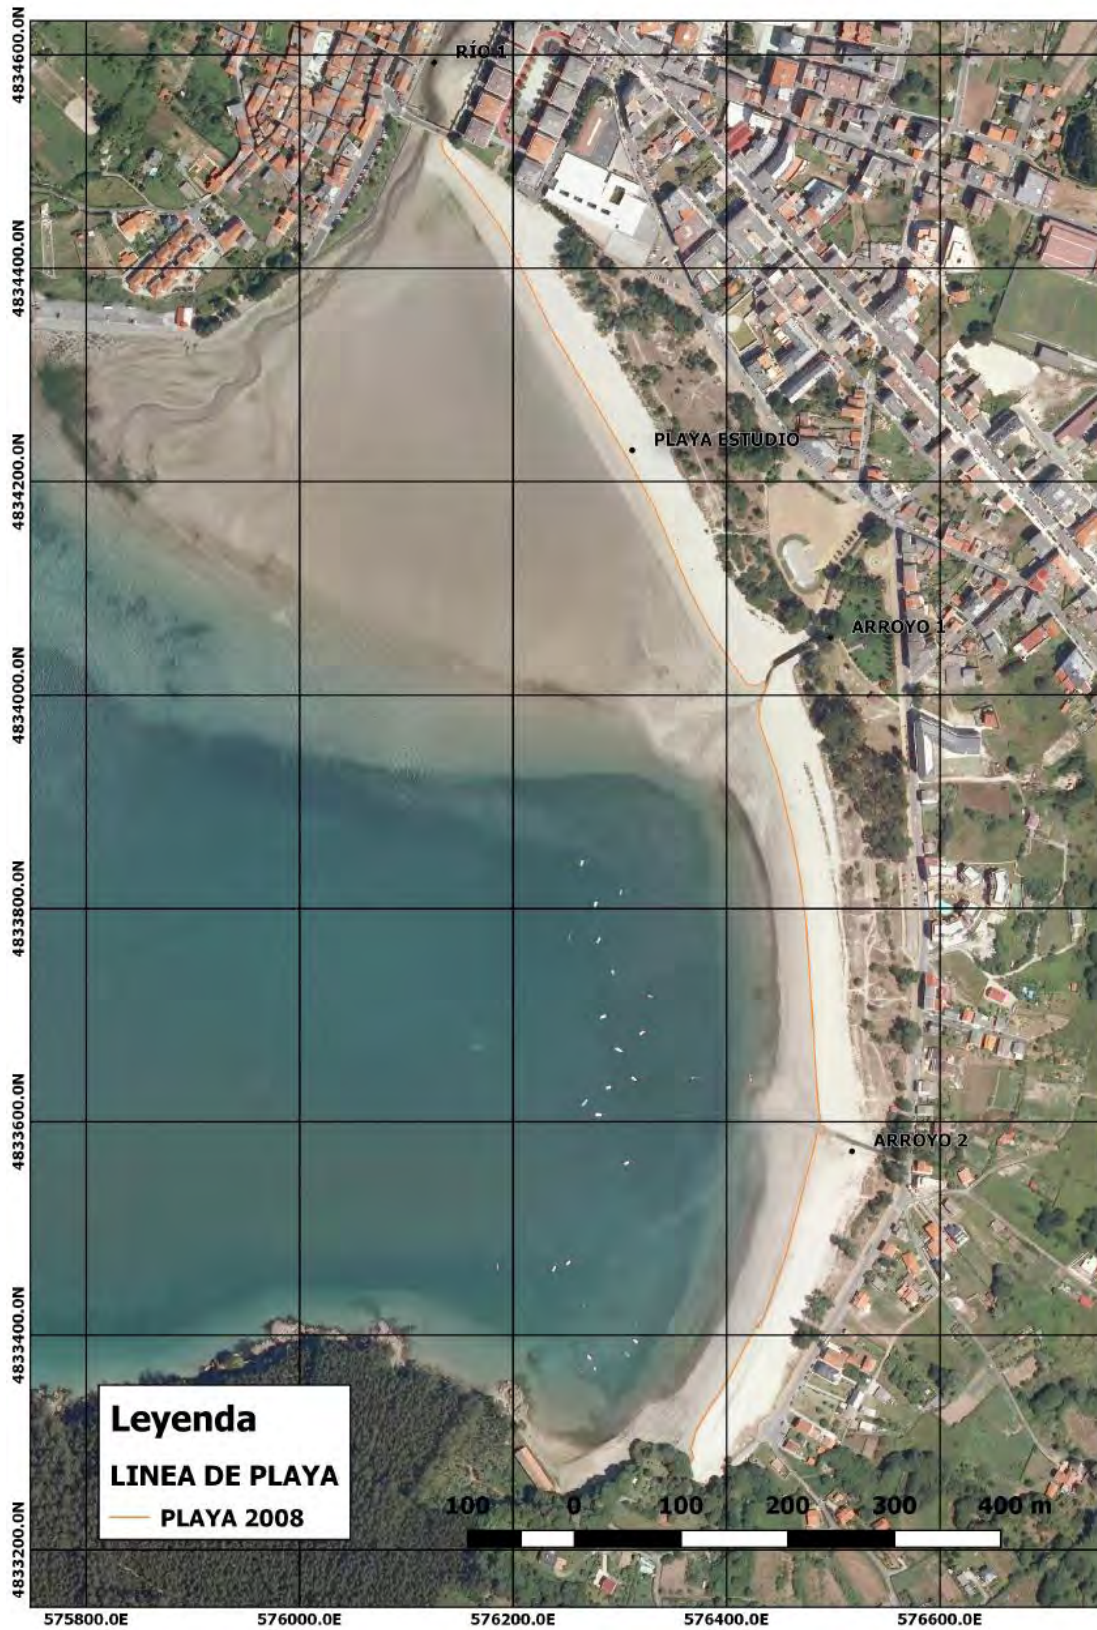
Imagen 16: Línea de costa obtenida a partir de restitución del vuelo vertical PNOA 2008 para la playa de A Magdalena. Fuente: IGN y elaboración propia.

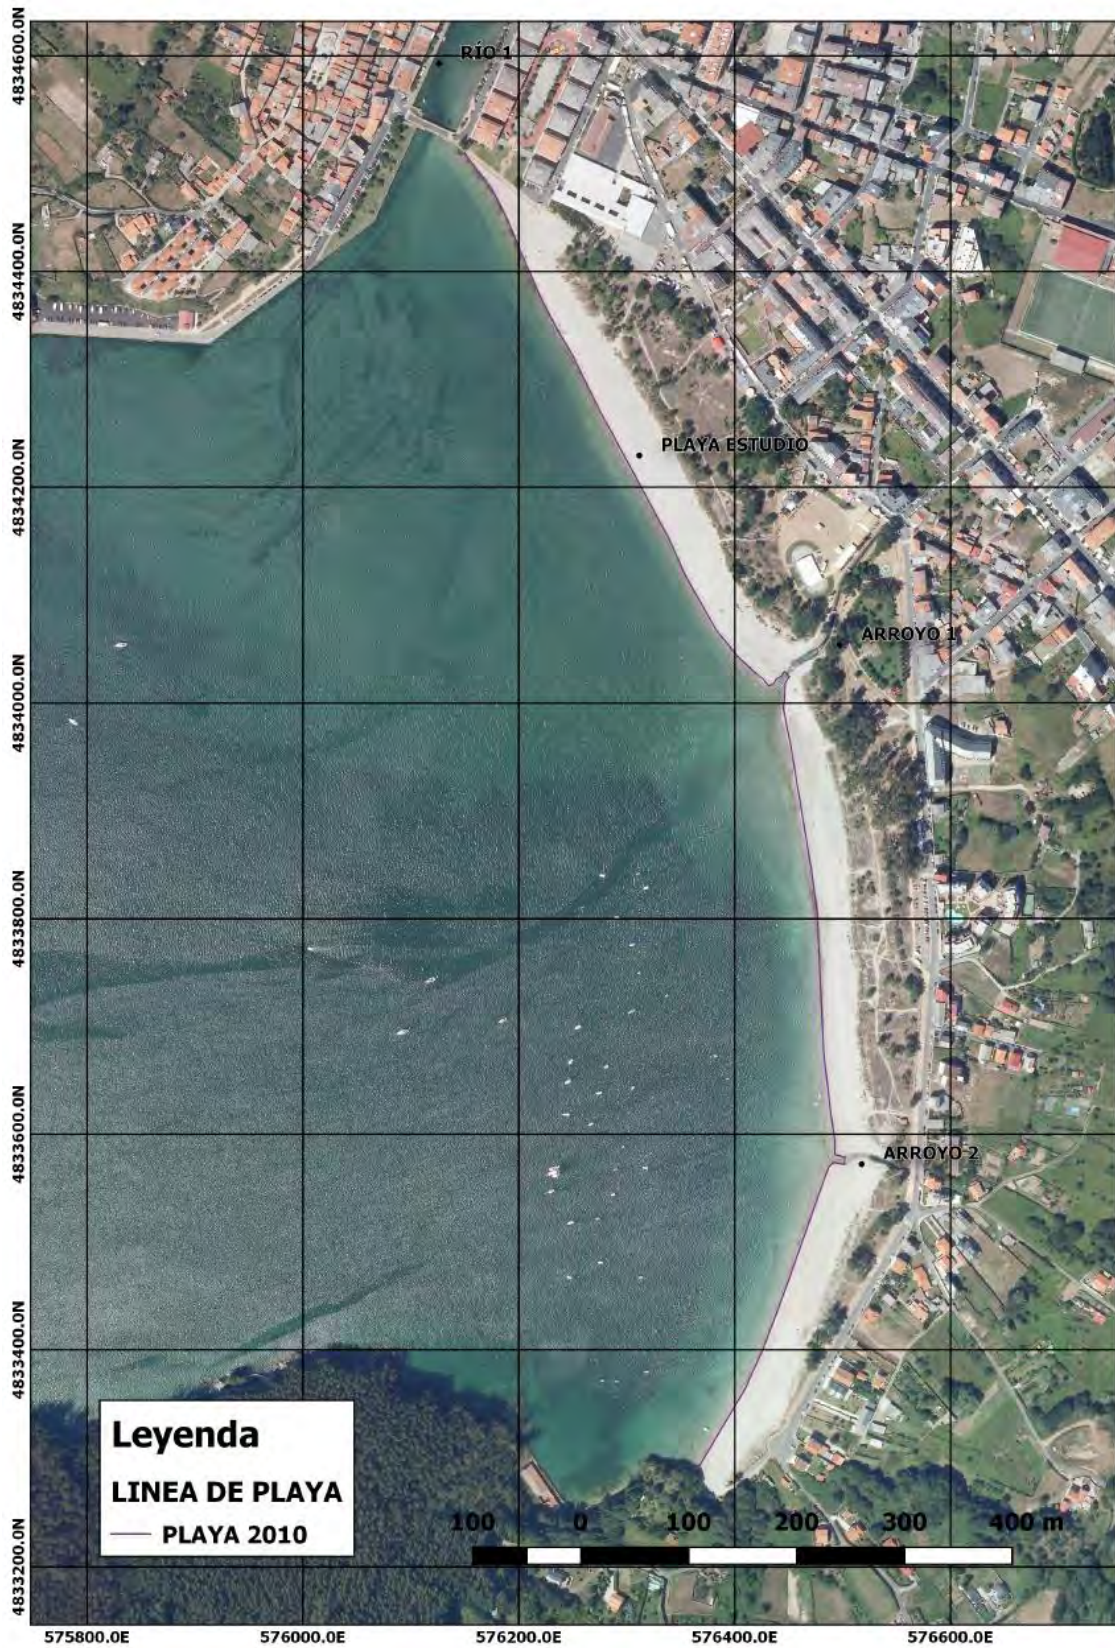
Imagen 17: Línea de costa obtenida a partir de restitución del vuelo vertical PNOA 2010 para la playa de A Magdalena. Fuente: IGN y elaboración propia.

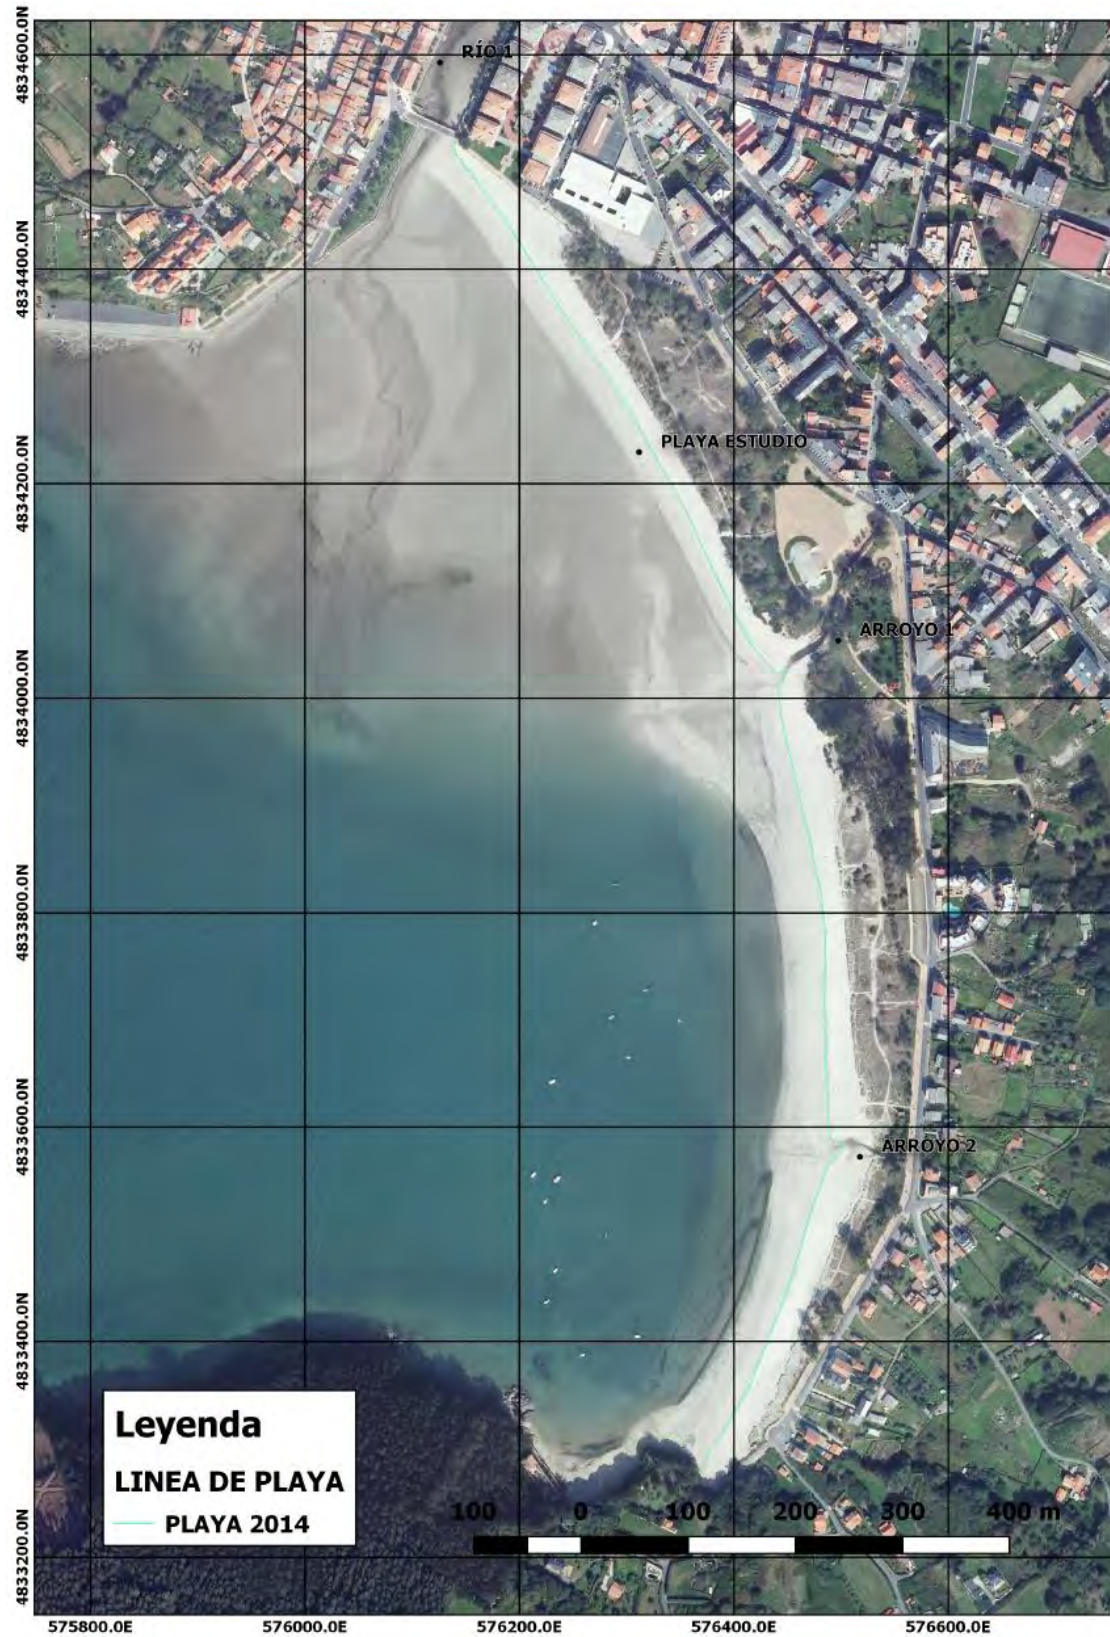
Imagen 18: Línea de costa obtenida a partir de restitución del vuelo vertical PNOA 2014 para la playa de A Magdalena. Fuente: IGN y elaboración propia.
