# PROYECTO CONSTRUCTIVO Y ESTUDIO DE IMPACTO AMBIENTAL DE “ACTUACIONES EN LA MORFOLOGÍA EN LA PLAYA DE LA MAGDALENA EN CEDEIRA (A CORUÑA)” (15-0810)

**TOMO ÚNICO:  
ESTUDIO DE IMPACTO AMBIENTAL**

NOVIEMBRE 2020

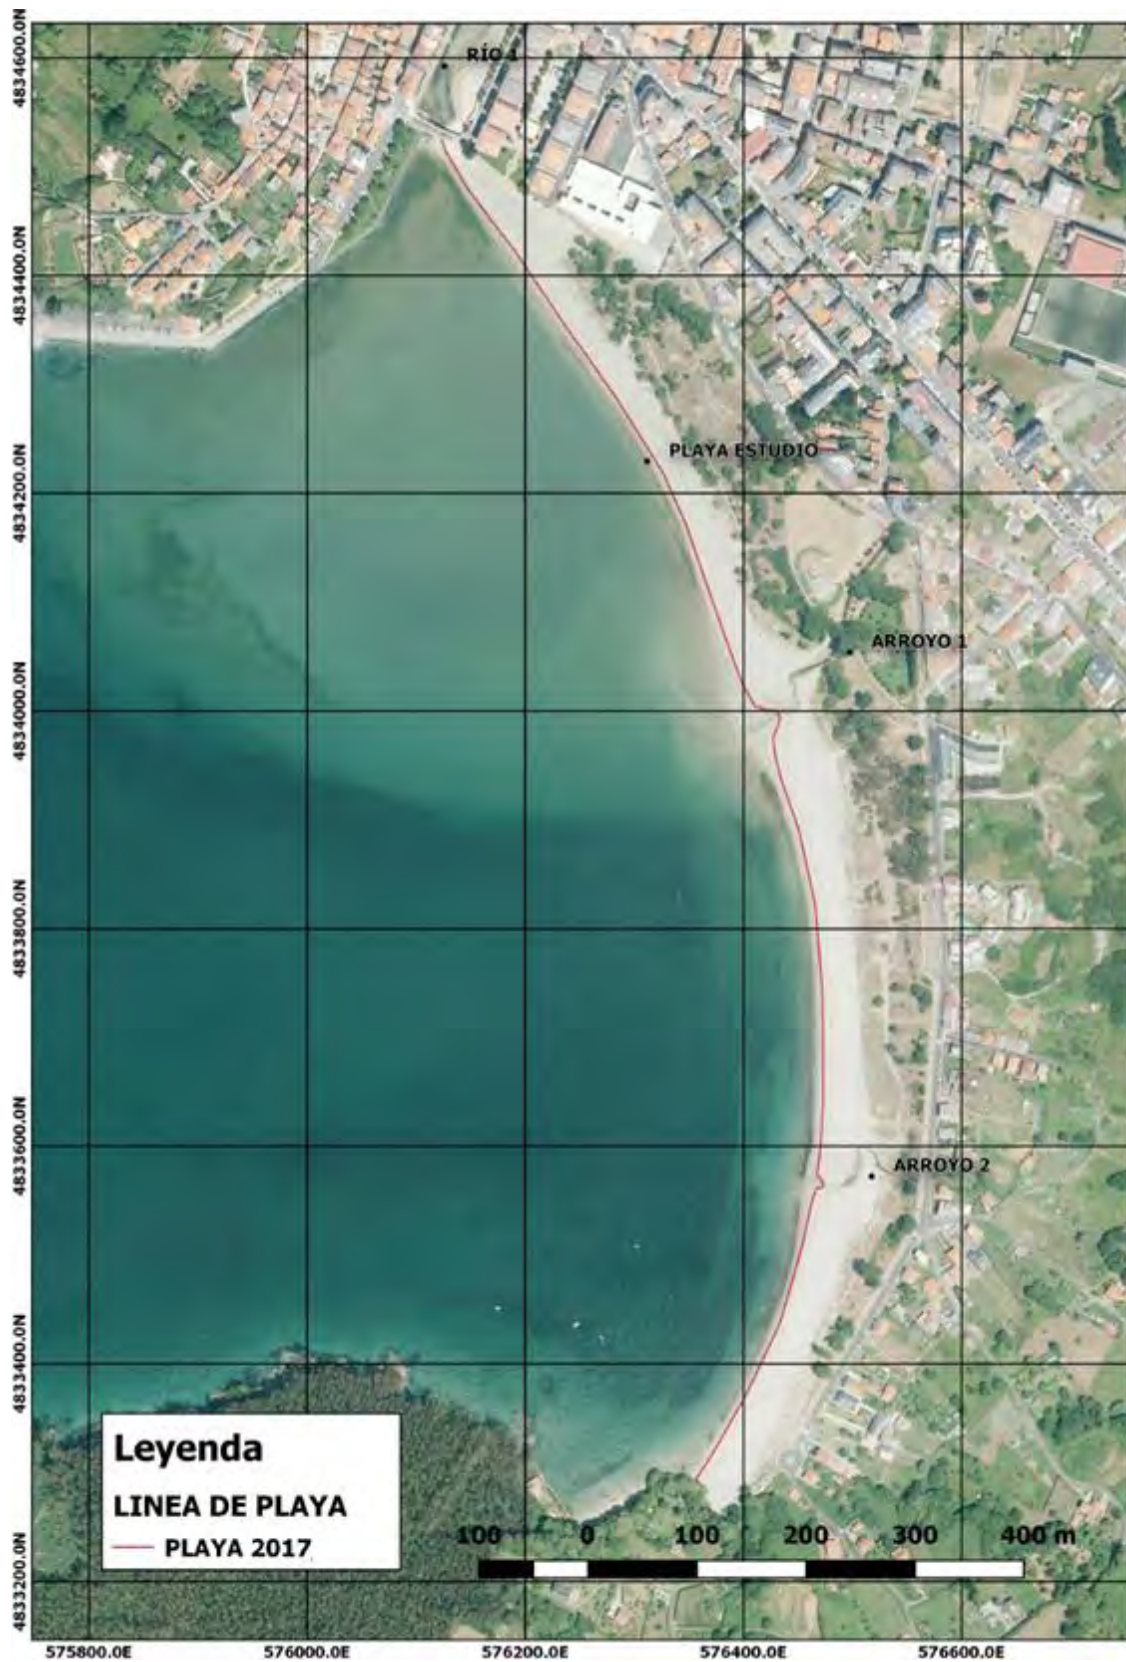
Imagen 19: Línea de costa obtenida a partir de restitución del vuelo vertical PNOA 2017 para la playa de A Magdalena. Fuente: IGN y elaboración propia.

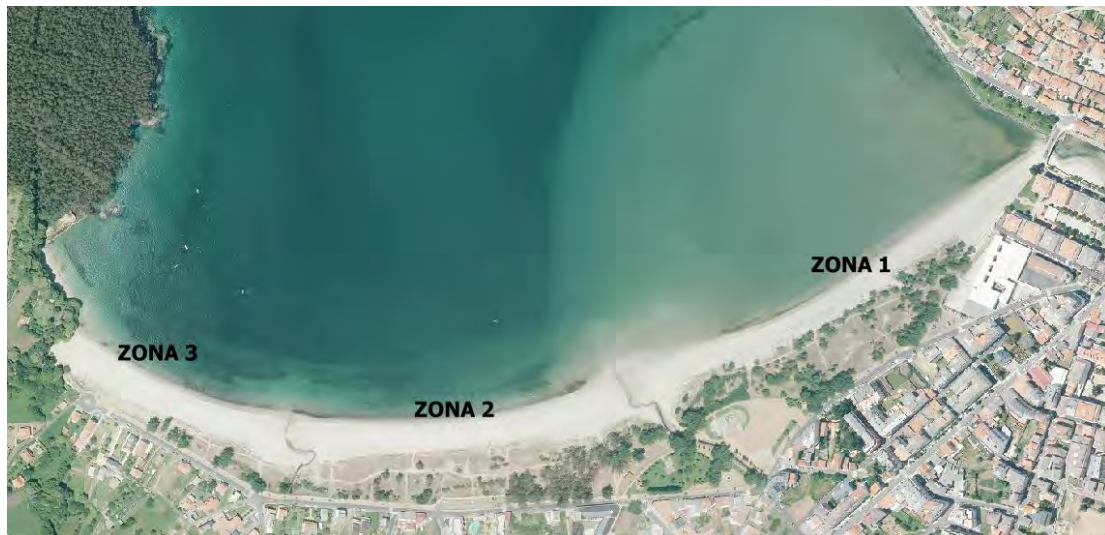
- Zona 1: Esta zona se extiende desde la desembocadura del río Condomiñas hasta la del arroyo Rego da Veiga.
- Zona 2: La segunda zona definida corresponde con el final de la zona 1 (desembocadura de Rego da Veiga) con la desembocadura del arroyo 2 (primer arroyo desde el sur).
- Zona 3: La tercera zona esta acotada por la desembocadura del arroyo 2 y el extremo sur de la playa.

Imagen 20: Sectorización realizada en la playa de A Magdalena para el análisis de la evolución de la línea de costa.  
Fuente: Elaboración propia.

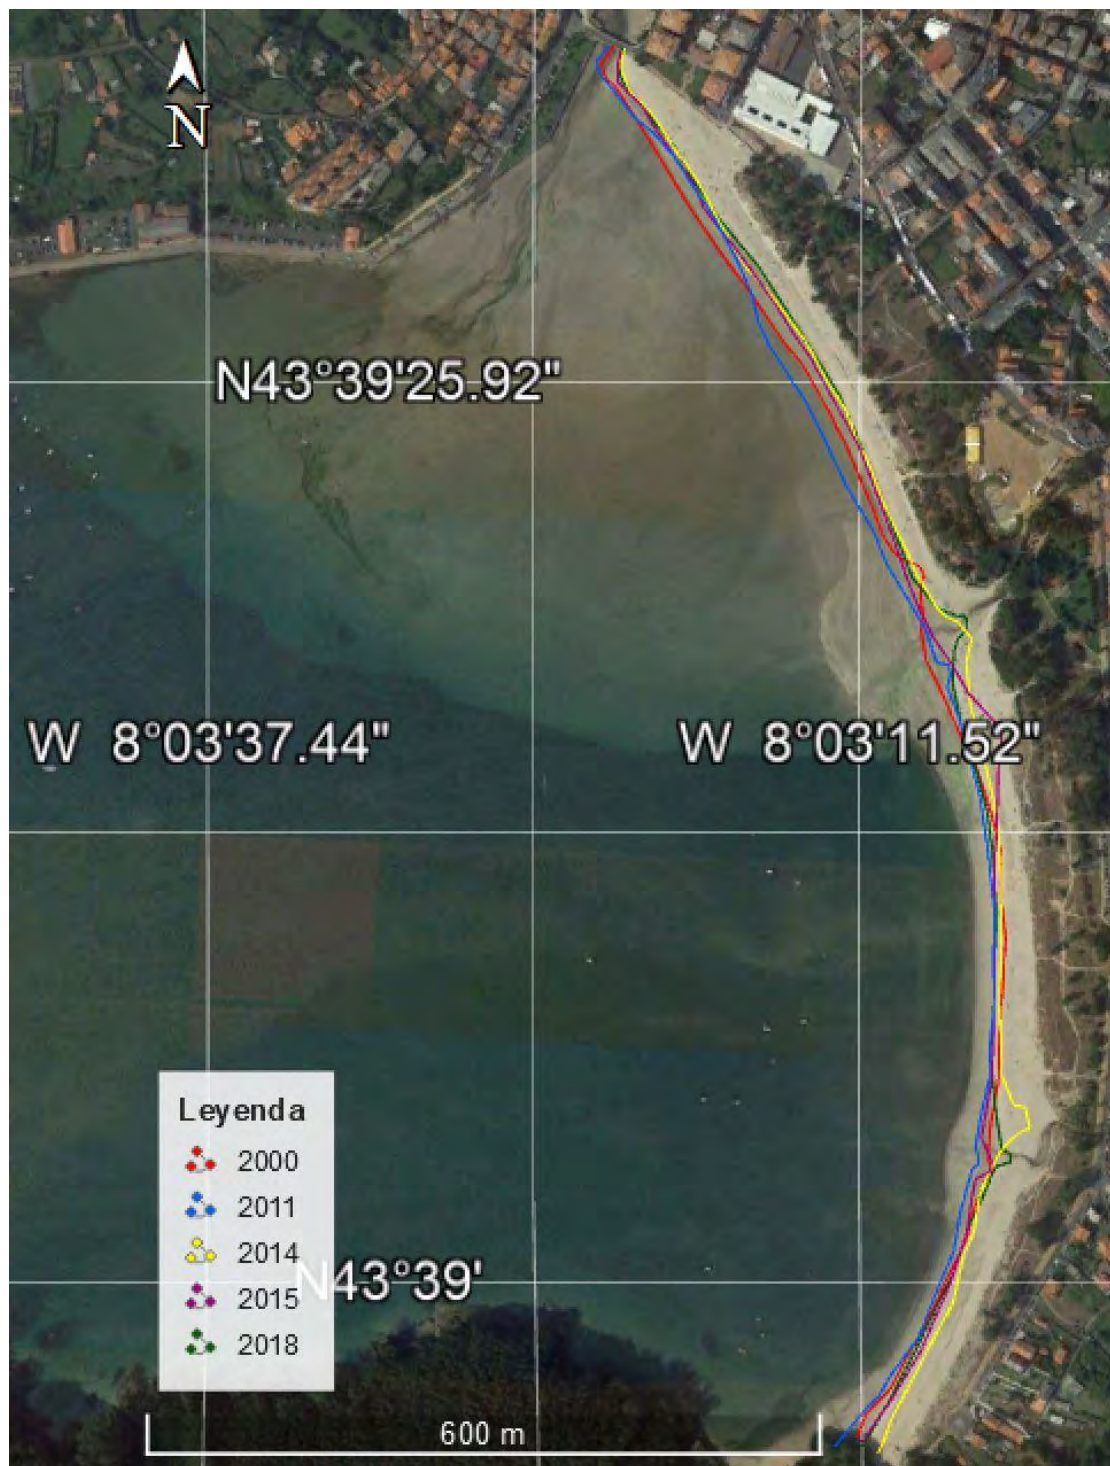
La primera imagen representada corresponde con la superposición de todas las líneas de costa para la cual a modo de referencia, se ha introducido una imagen de fondo que se corresponde con la imagen satelital más actual disponible en dicho programa informático. Y posteriormente, se representa cada una de las líneas de costa generadas a partir de la digitalización de las imágenes satelitales obtenidas de Google Earth para la zona de estudio tomando como imagen de fondo la que corresponde en cada caso.

Imagen 21: Colección de líneas de costa obtenidas a partir de la digitalización de las imágenes satelitales de Google Earth para la playa de A Magdalena. Fuente: Elaboración propia.

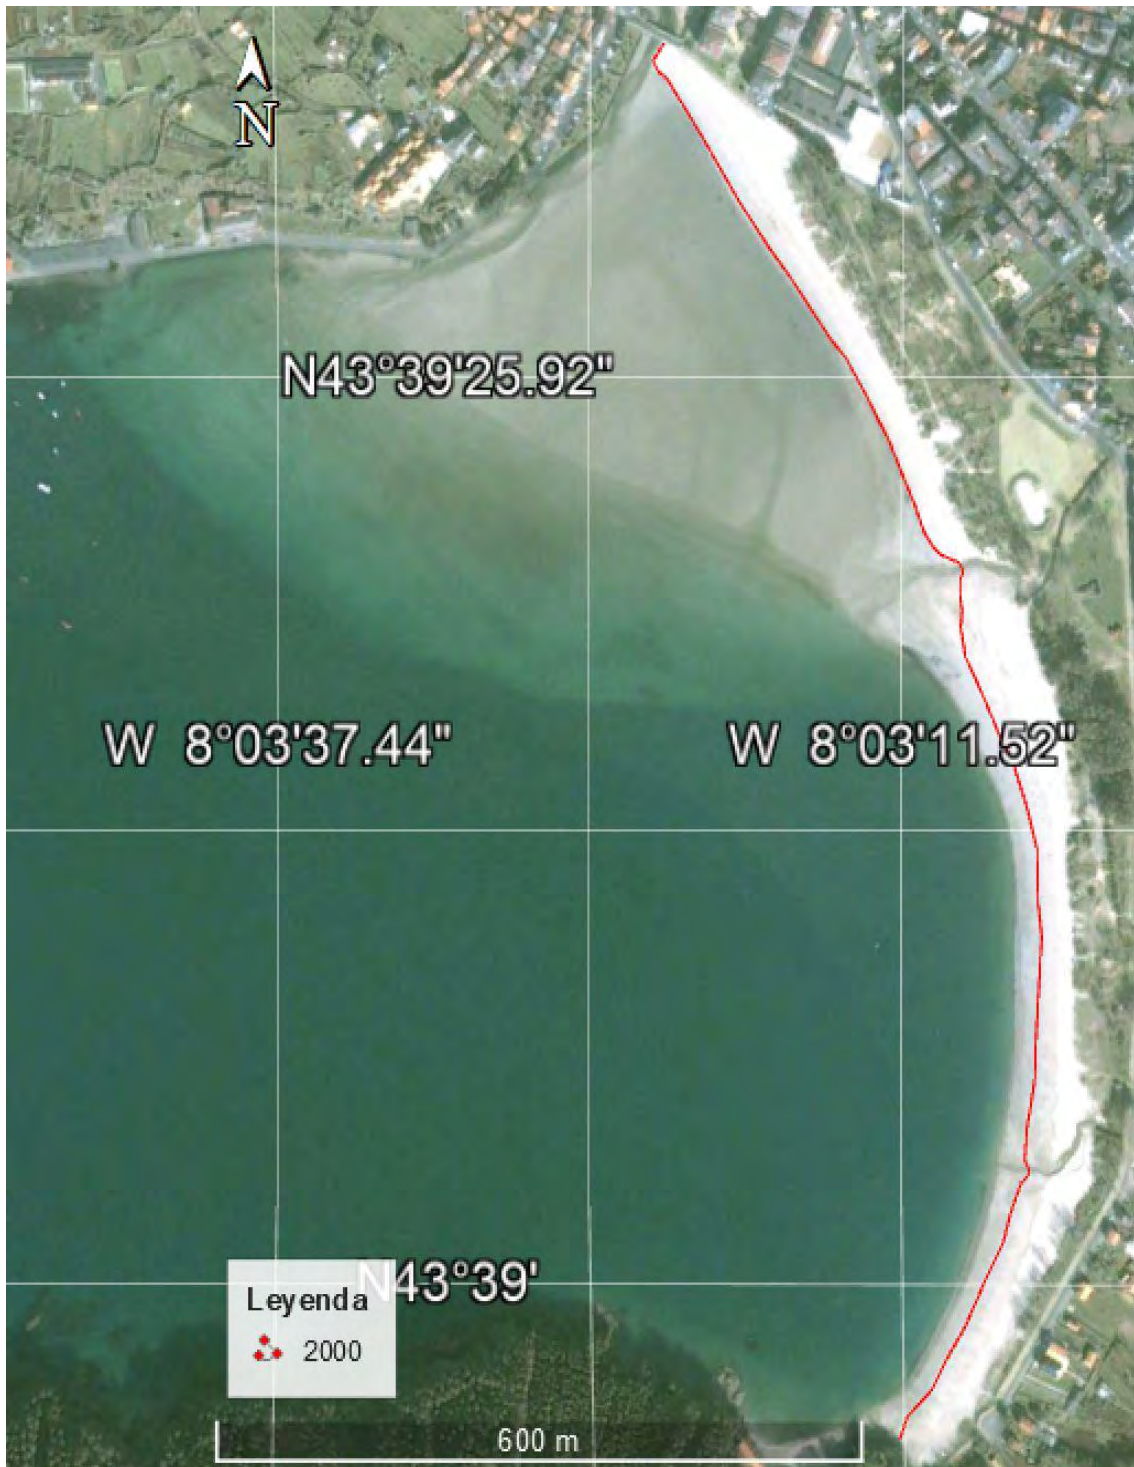
Imagen 22: Línea de costa del año 2000 obtenida a partir de la digitalización de la imagen satelital de Google Earth para la playa de A Magdalena. Fuente: Elaboración propia.

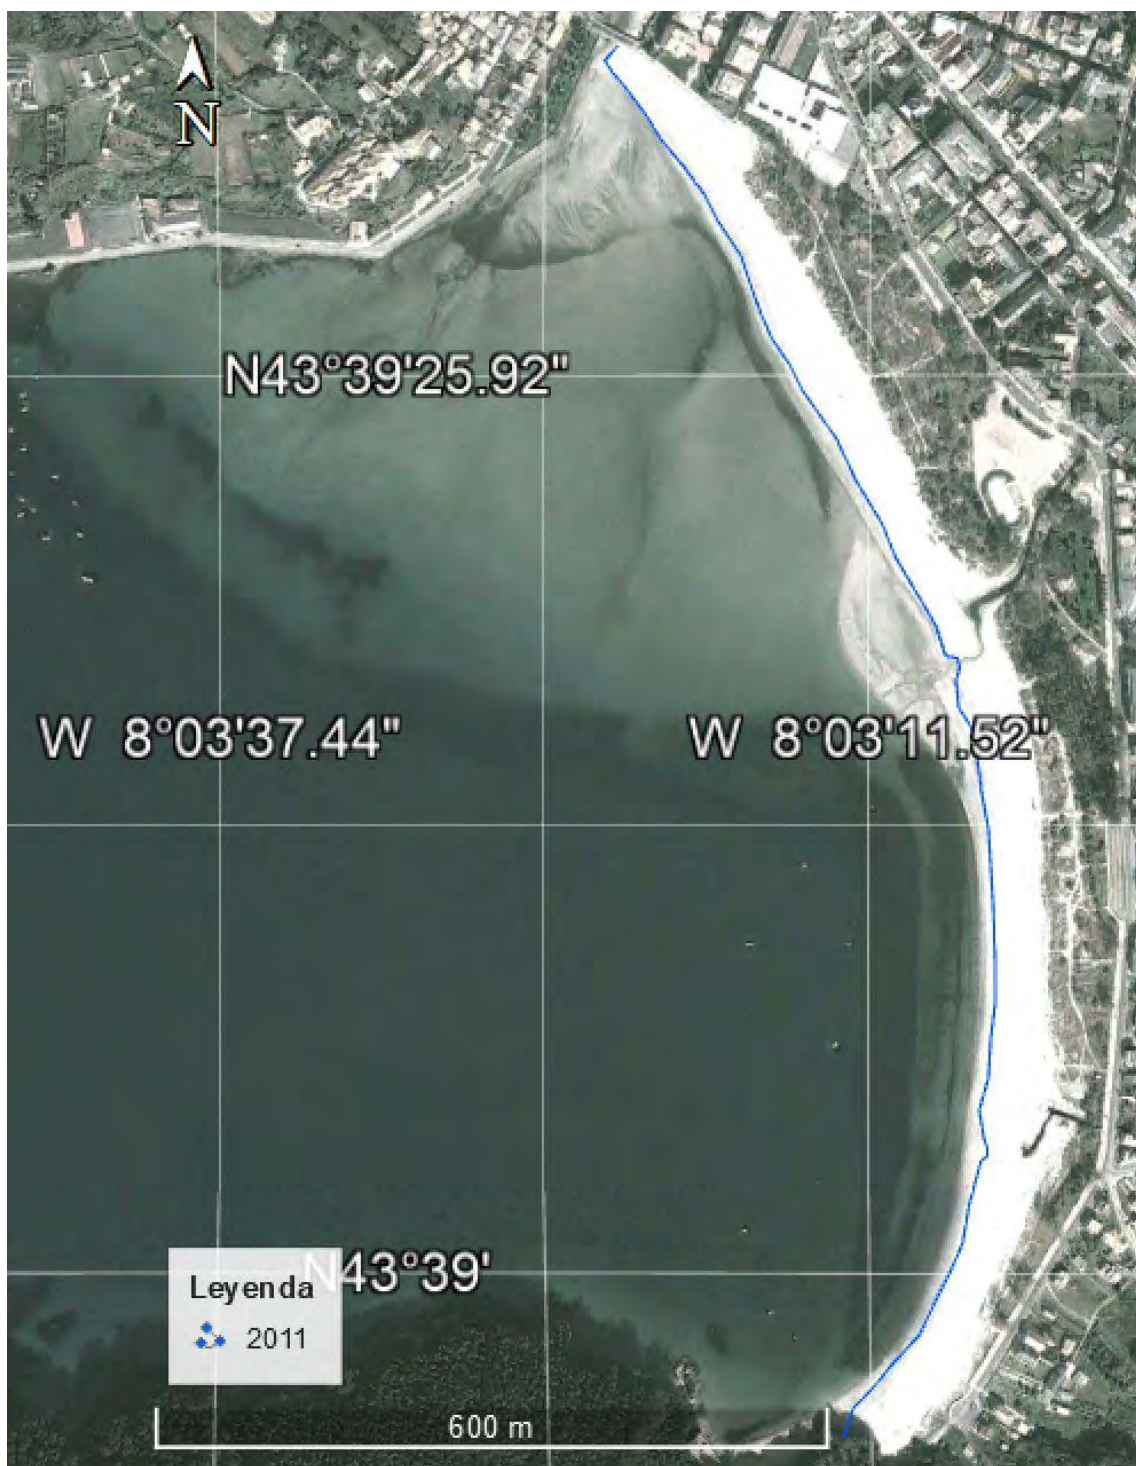
Imagen 23: Línea de costa del año 2011 obtenida a partir de la digitalización de la imagen satelital de Google Earth para la playa de A Magdalena. Fuente: Elaboración propia.

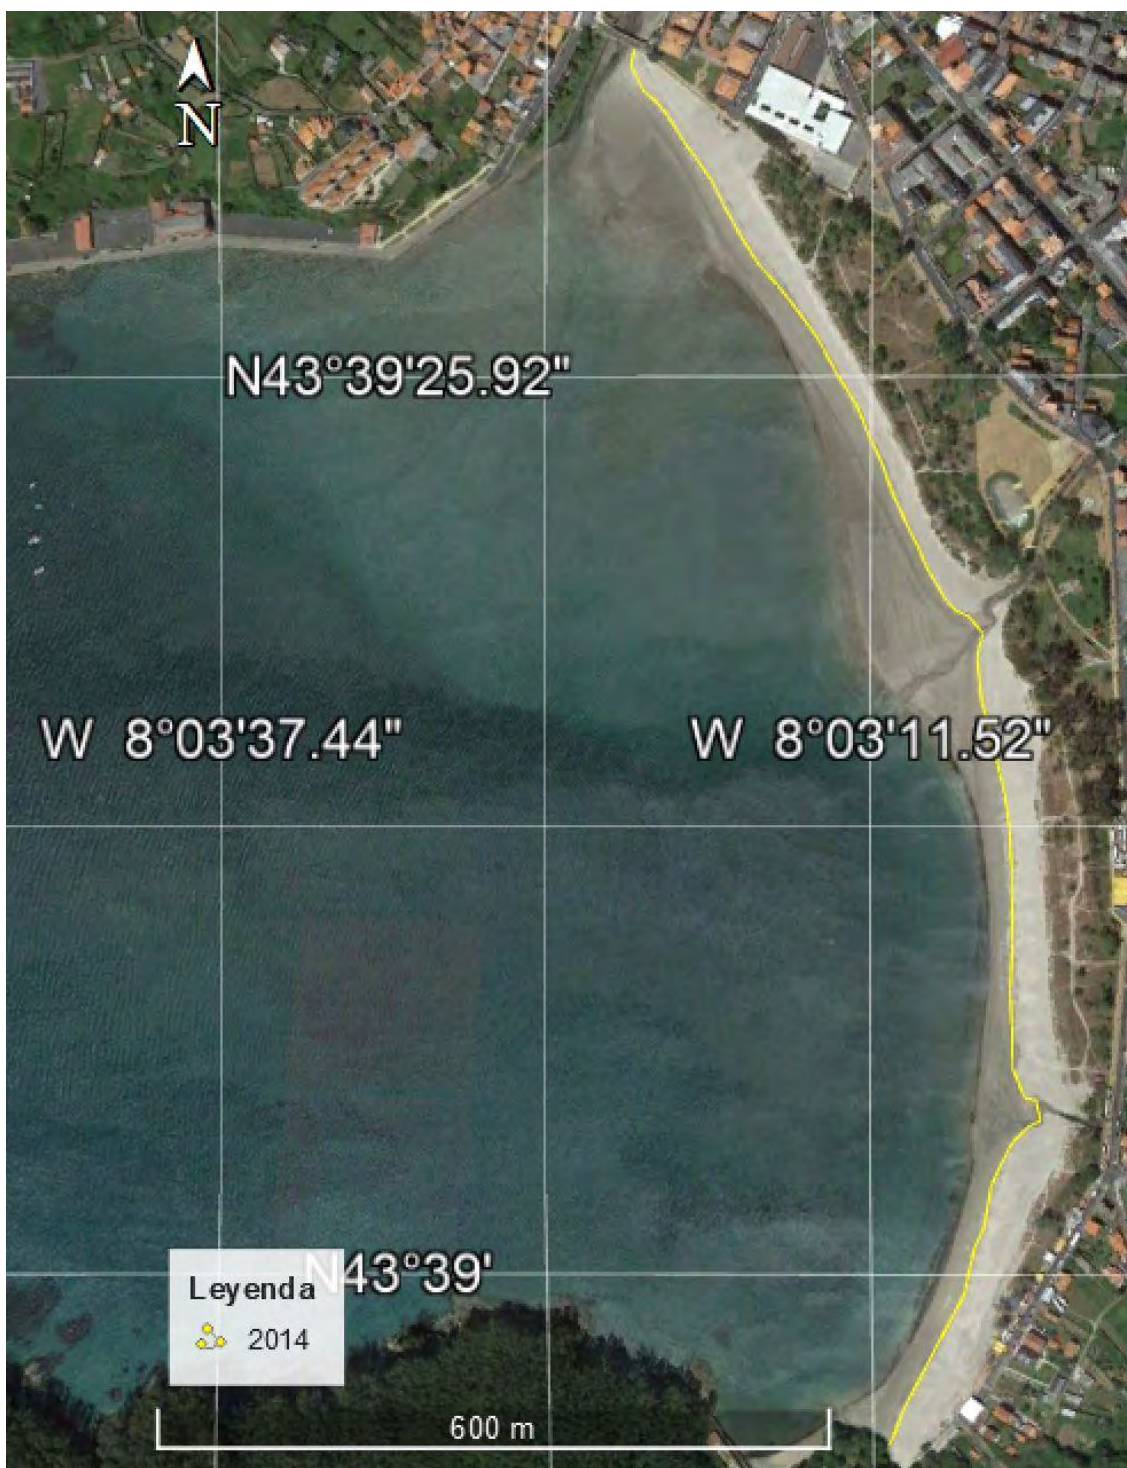
Imagen 24: Línea de costa del año 2014 obtenida a partir de la digitalización de la imagen satelital de Google Earth para la playa de A Magdalena. Fuente: Elaboración propia.

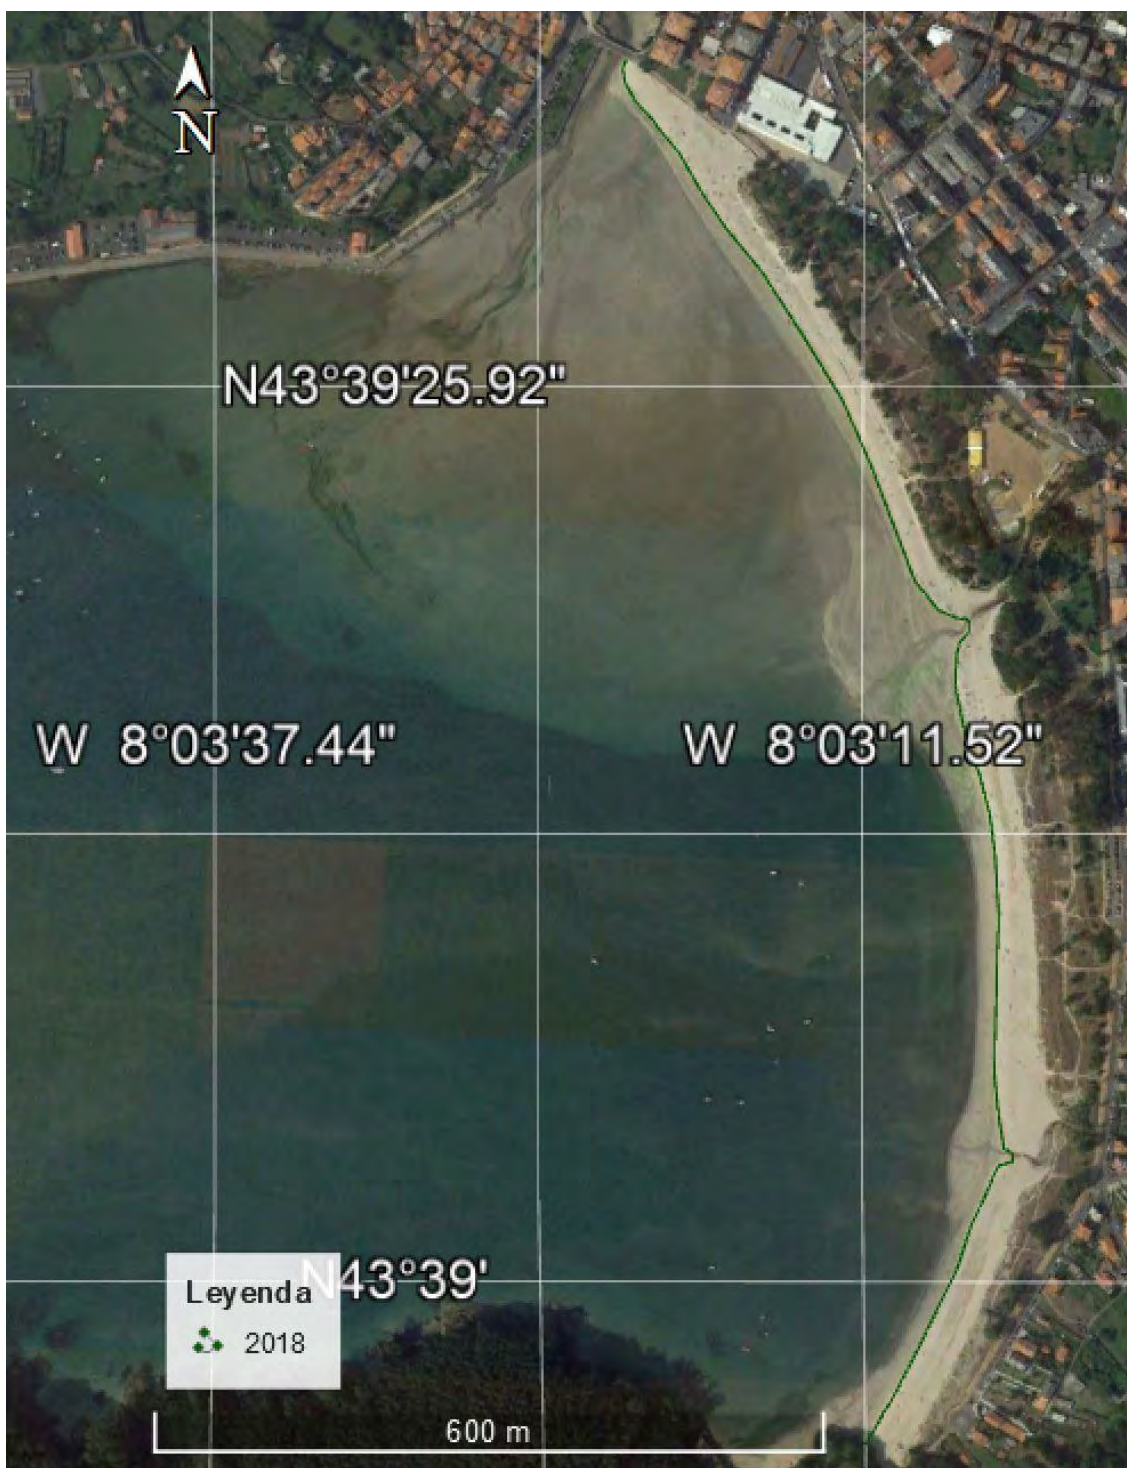
Imagen 26: Línea de costa del año 2018 obtenida a partir de la digitalización de la imagen satelital de Google Earth para la playa de A Magdalena. Fuente: Elaboración propia.

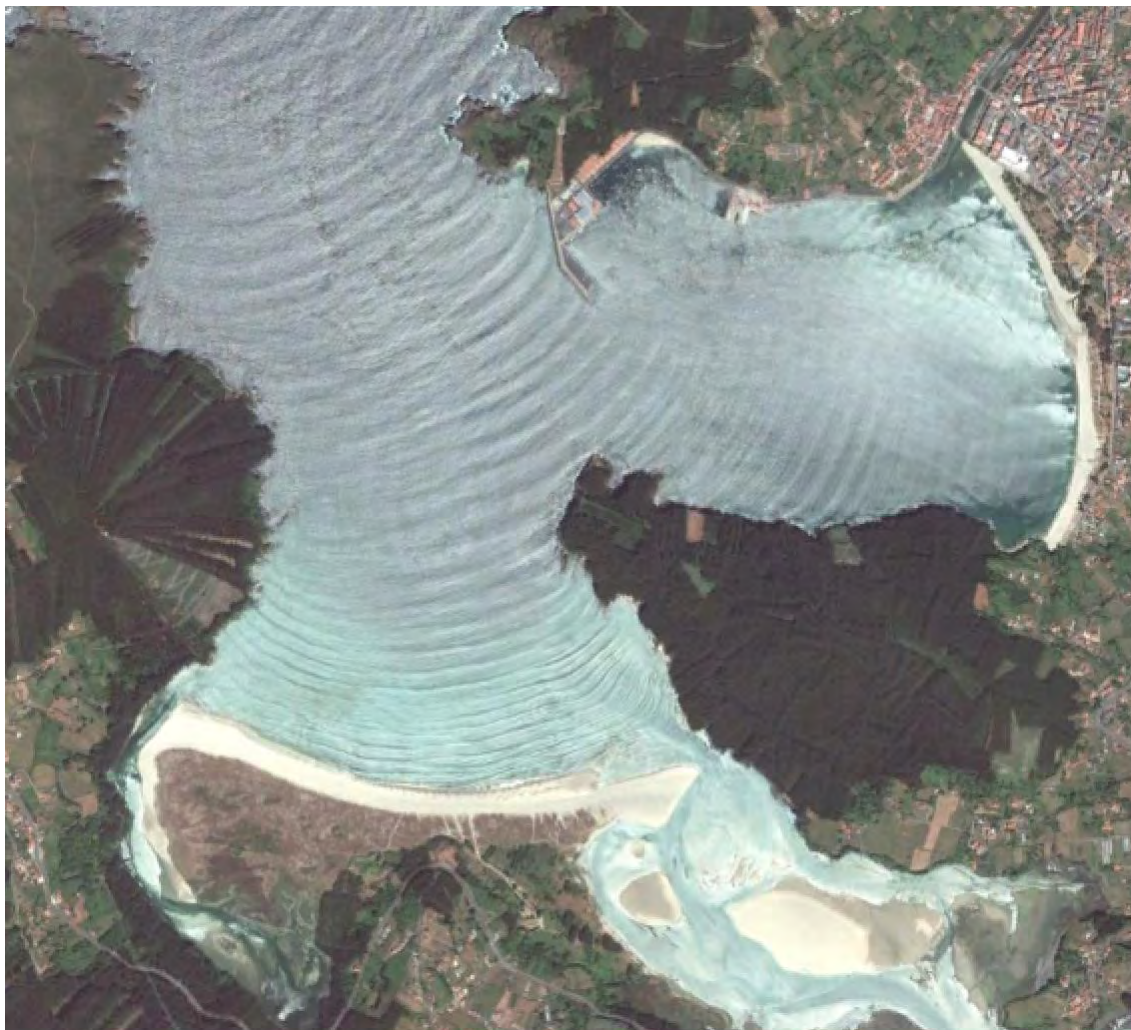
Se toma como unidad fisiográfica la ría de Cedeira, cuyos arenales principales son la playa de A Magdalena y la playa de Vilarrube. En ella desembocan los cauces conocidos como río Condomiñas, rego da Veiga, rego de Gumil, río das Mestas y río das Forcadas. Como elemento característico se observa la presencia de un puerto pesquero.

Imagen 2: Unidad fisiográfica Ría de Cedeira. Fuente: Google Earth.

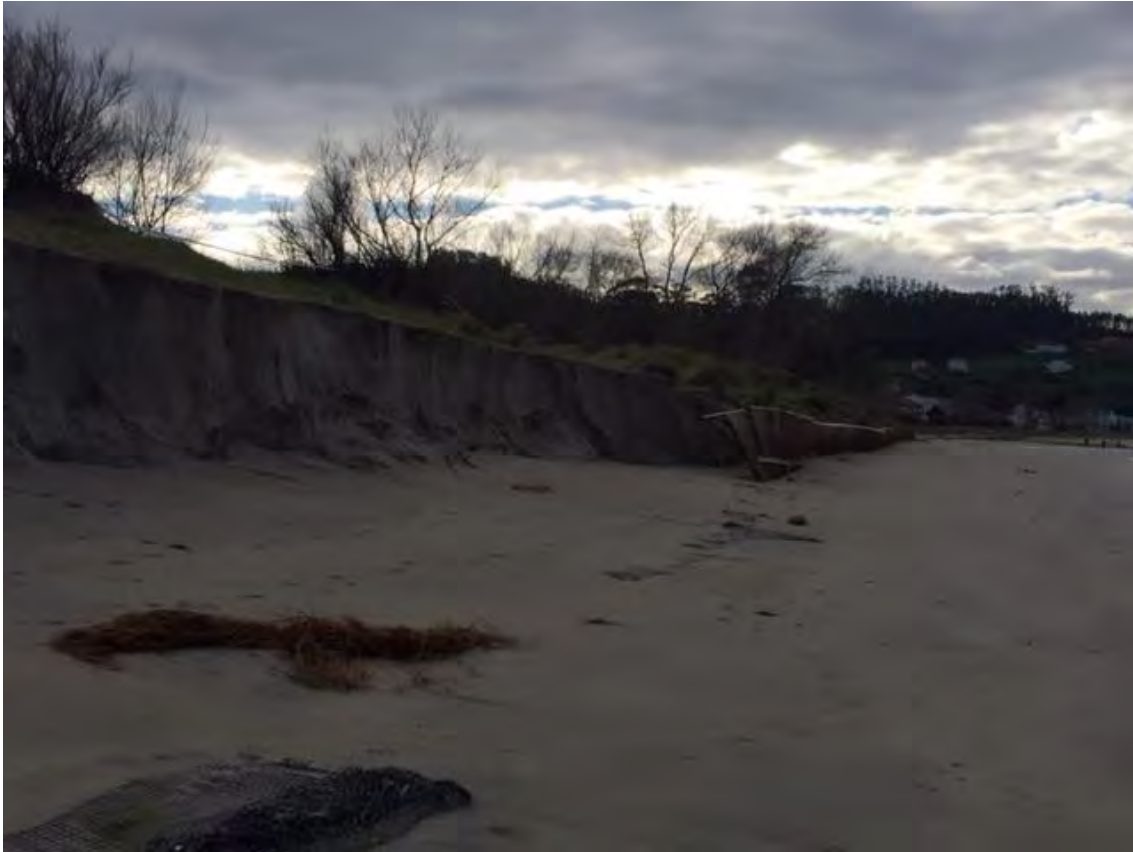
Imagen 8: Daños causados por el temporal acaecido en febrero de 2020

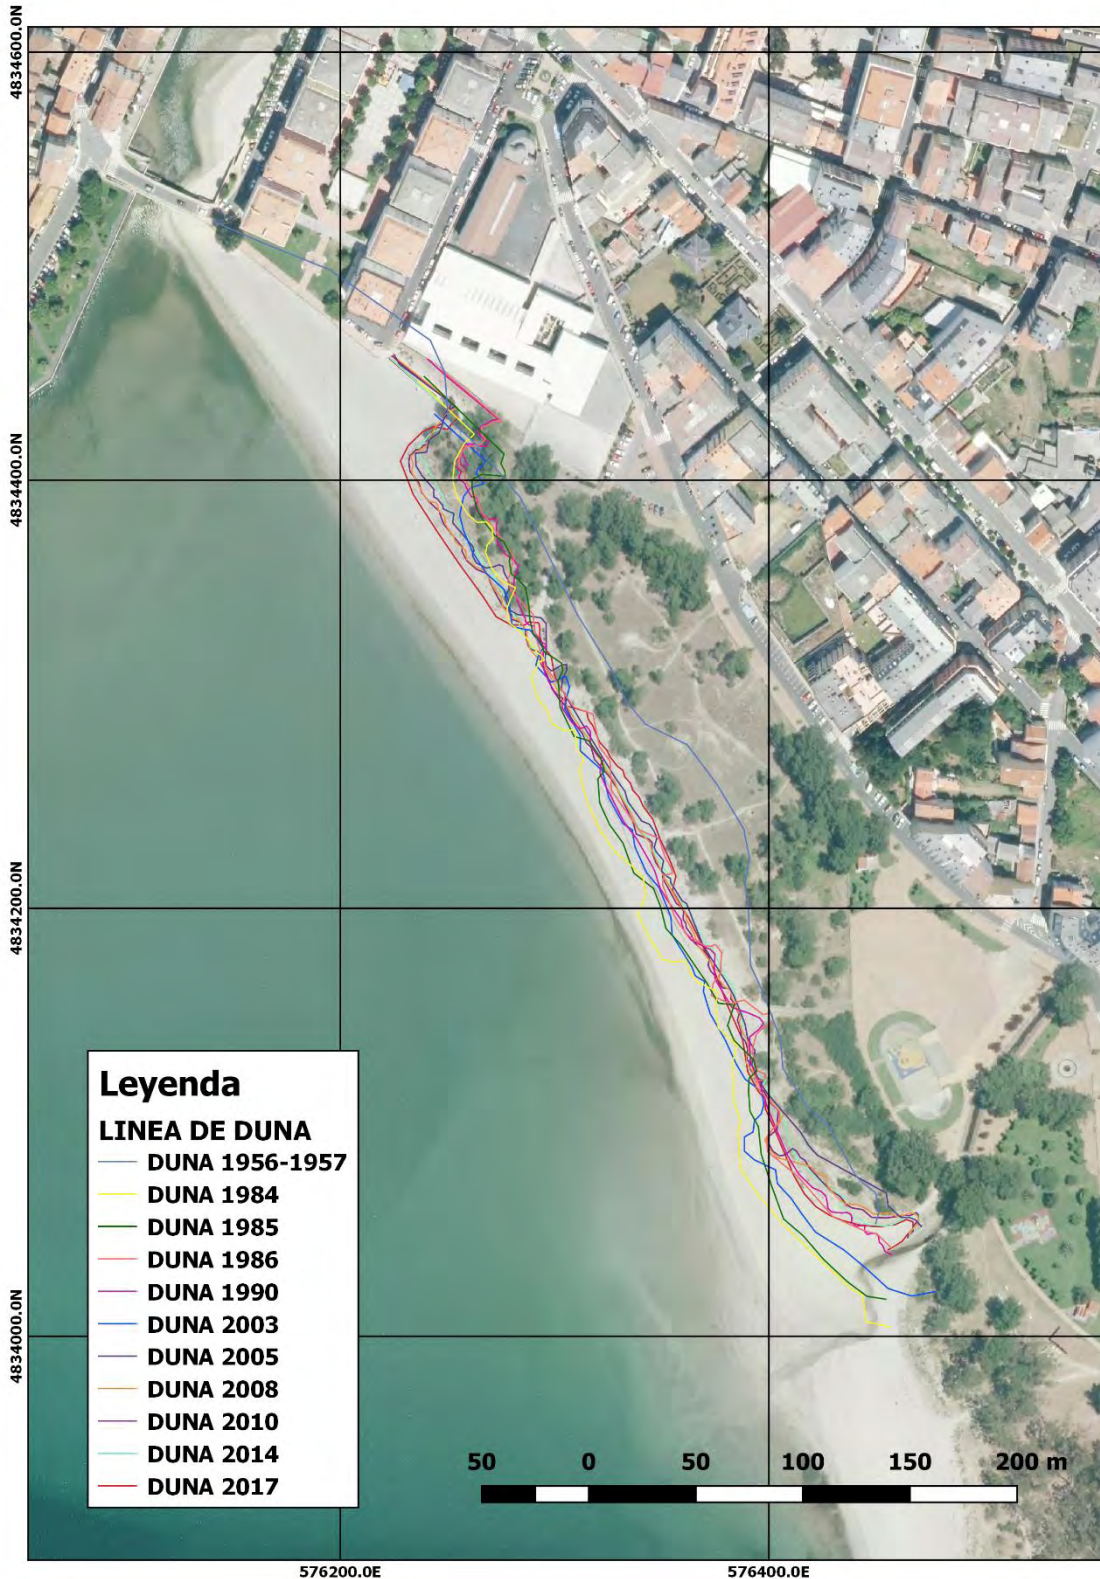
Imagen 9: Colección de líneas de borde dunar obtenida a partir de restitución de vuelos verticales para la zona norte de la playa de A Magdalena, entre el río Condomiñas y el arroyo Rego da Veiga. Fuente: IGN y elaboración propia.

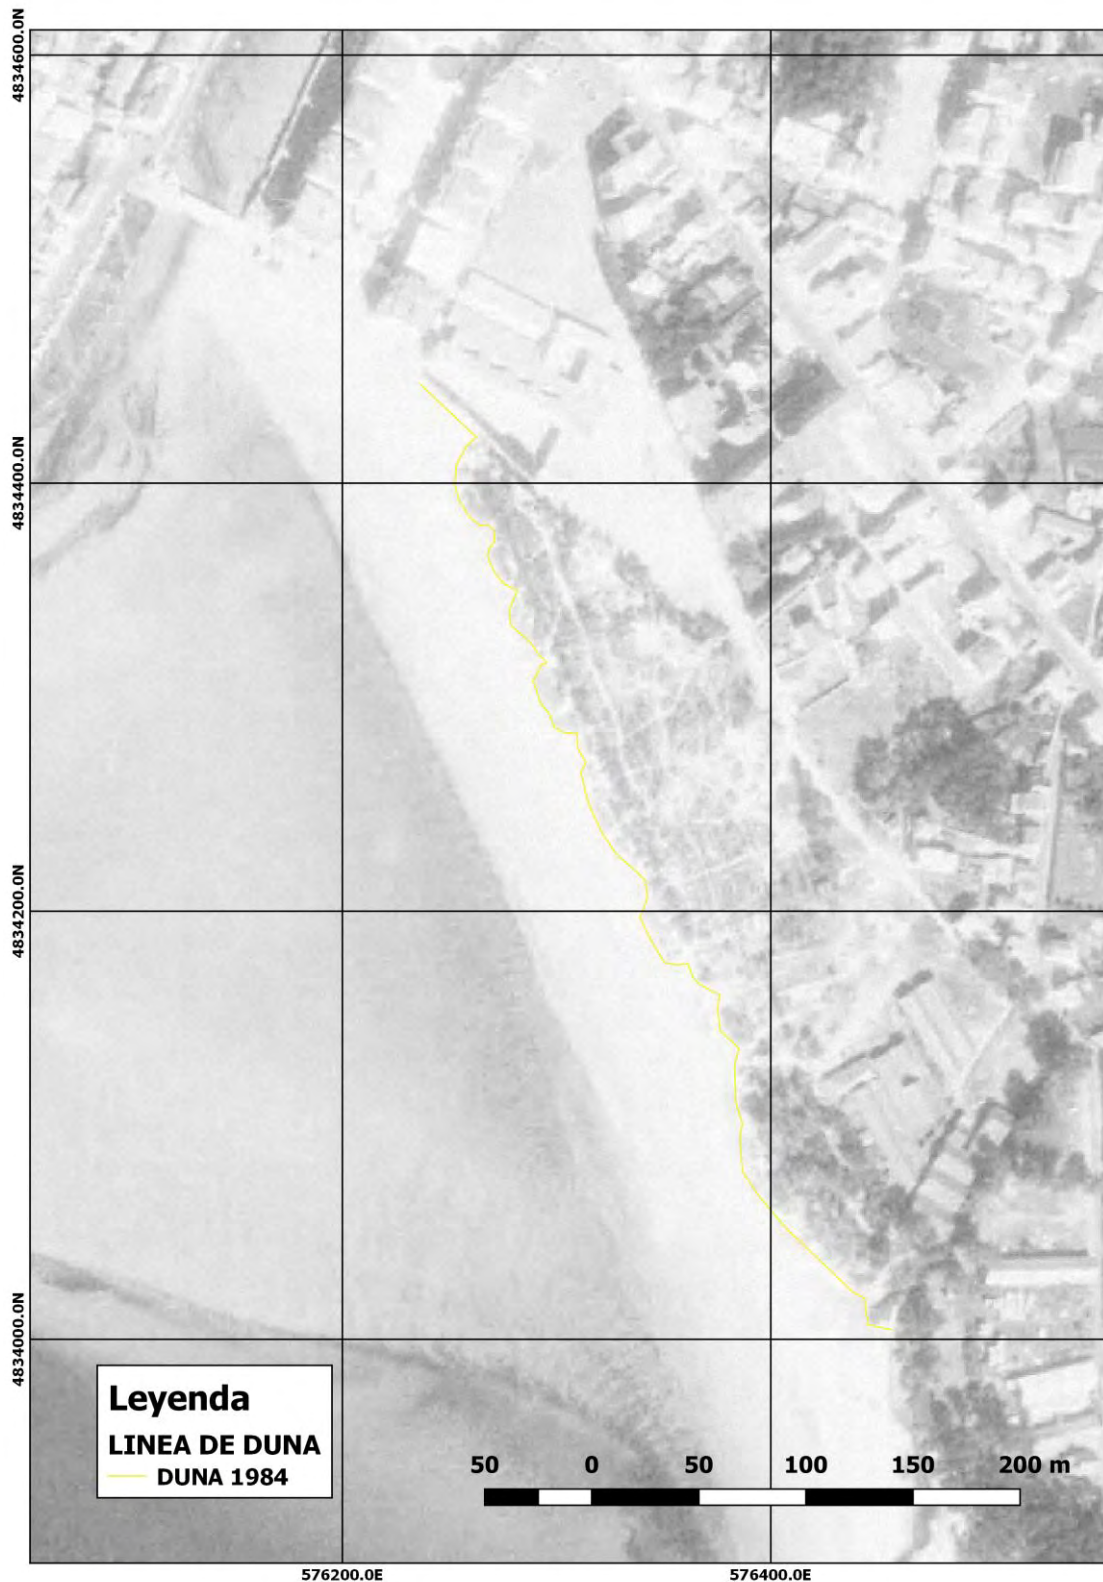
Imagen 11: Línea de borde dunar obtenida a partir de restitución del vuelo vertical Nacional 1980-86 para la zona norte de la playa de A Magdalena, entre el río Condomiñas y el arroyo Rego da Veiga. Fuente: IGN y elaboración propia.

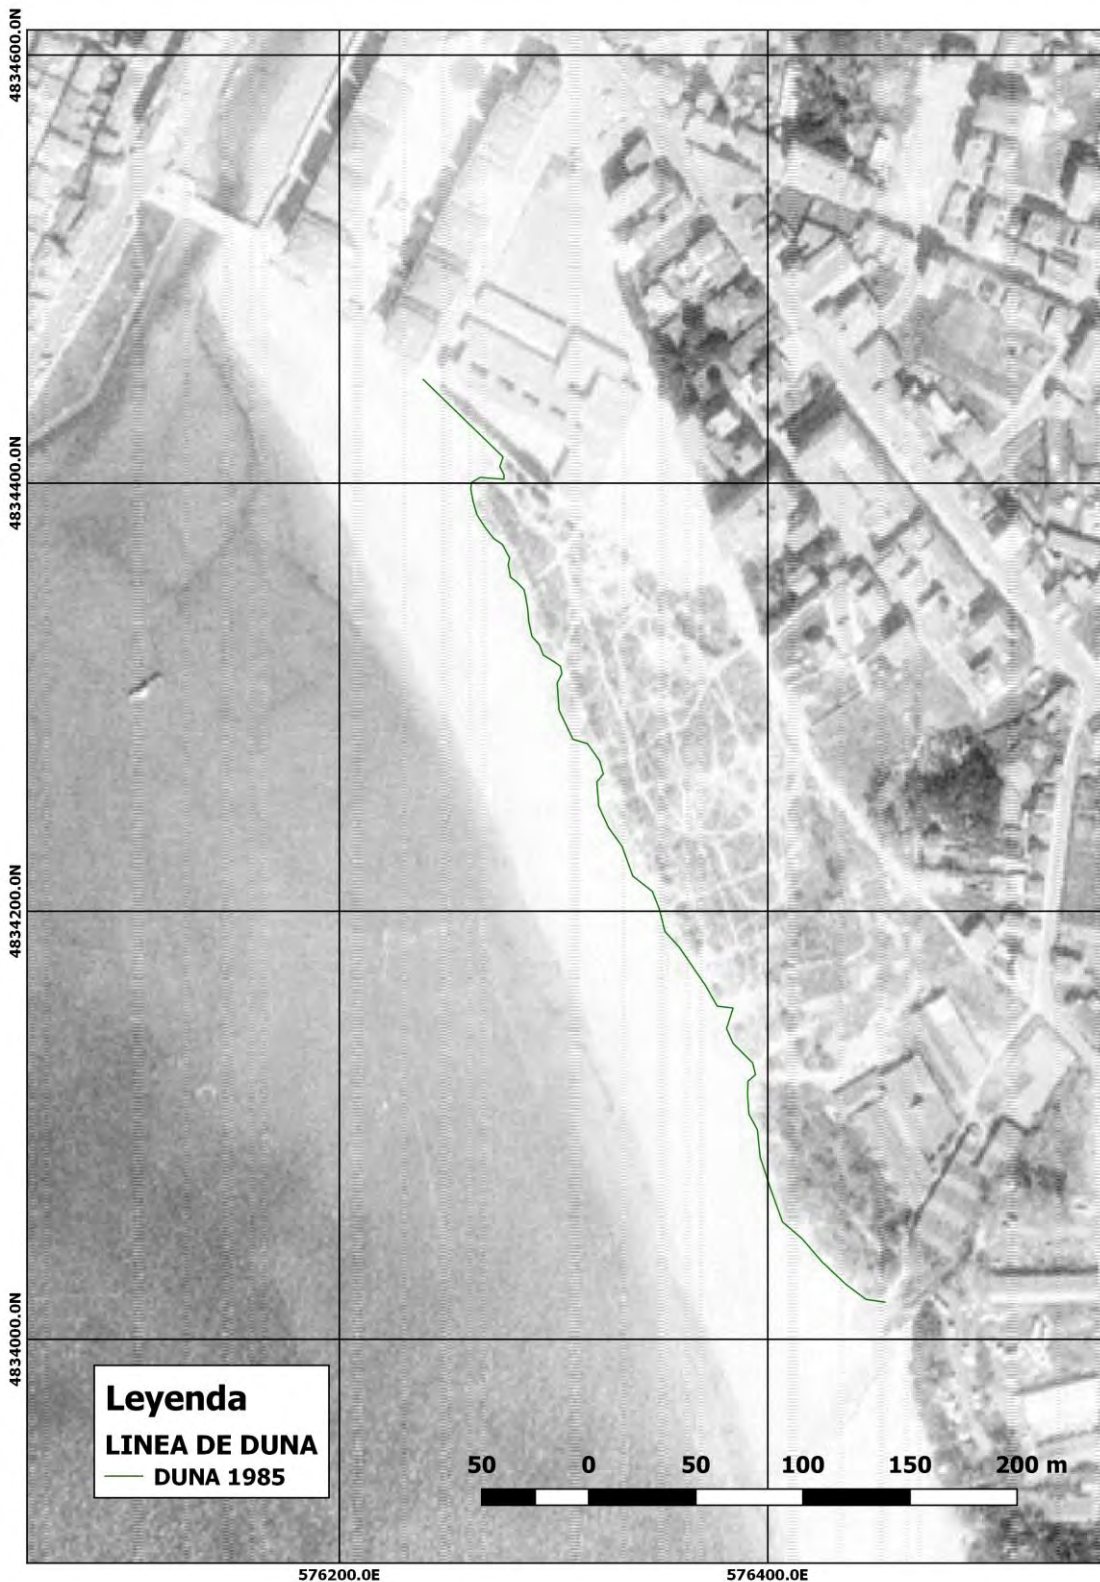
Imagen 12: Línea de borde dunar obtenida a partir de restitución del vuelo vertical Nacional 1980-86 para la zona norte de la playa de A Magdalena, entre el río Condomiñas y el arroyo Rego da Veiga. Fuente: IGN y elaboración propia.

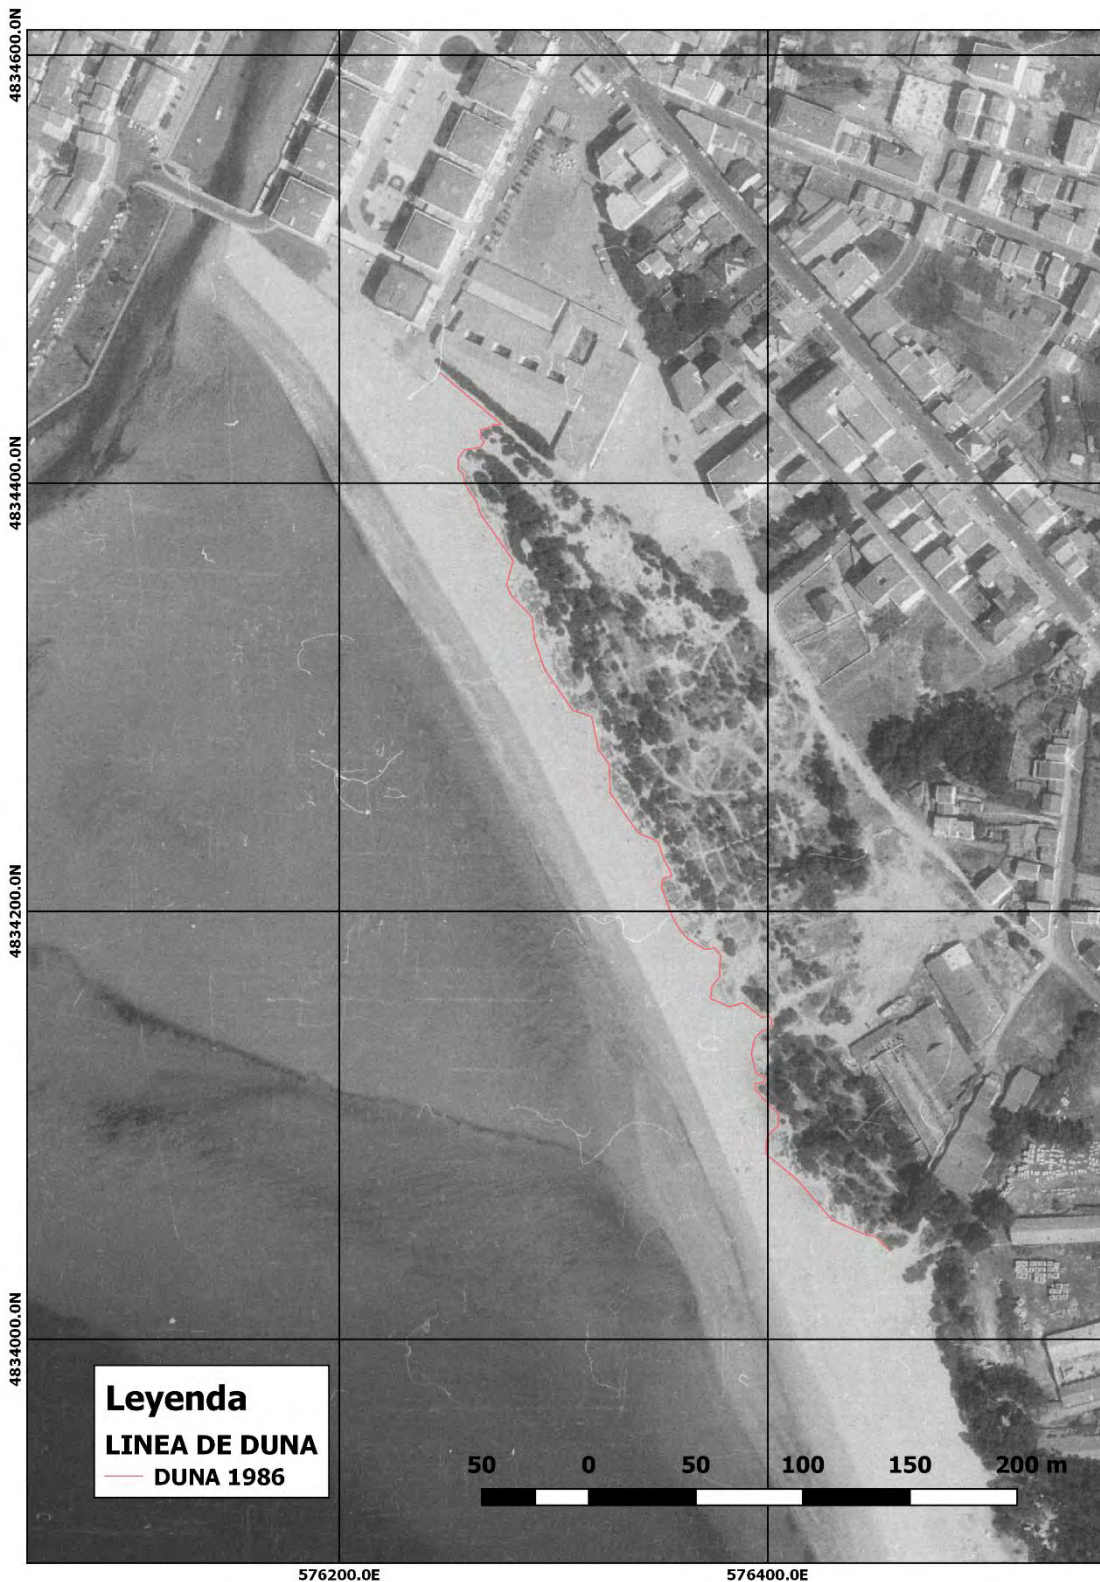
Imagen 13: Línea de borde dunar obtenida a partir de restitución del vuelo vertical Interministerial 1973-86 para la zona norte de la playa de A Magdalena, entre el río Condomiñas y el arroyo Rego da Veiga. Fuente: IGN y elaboración propia.

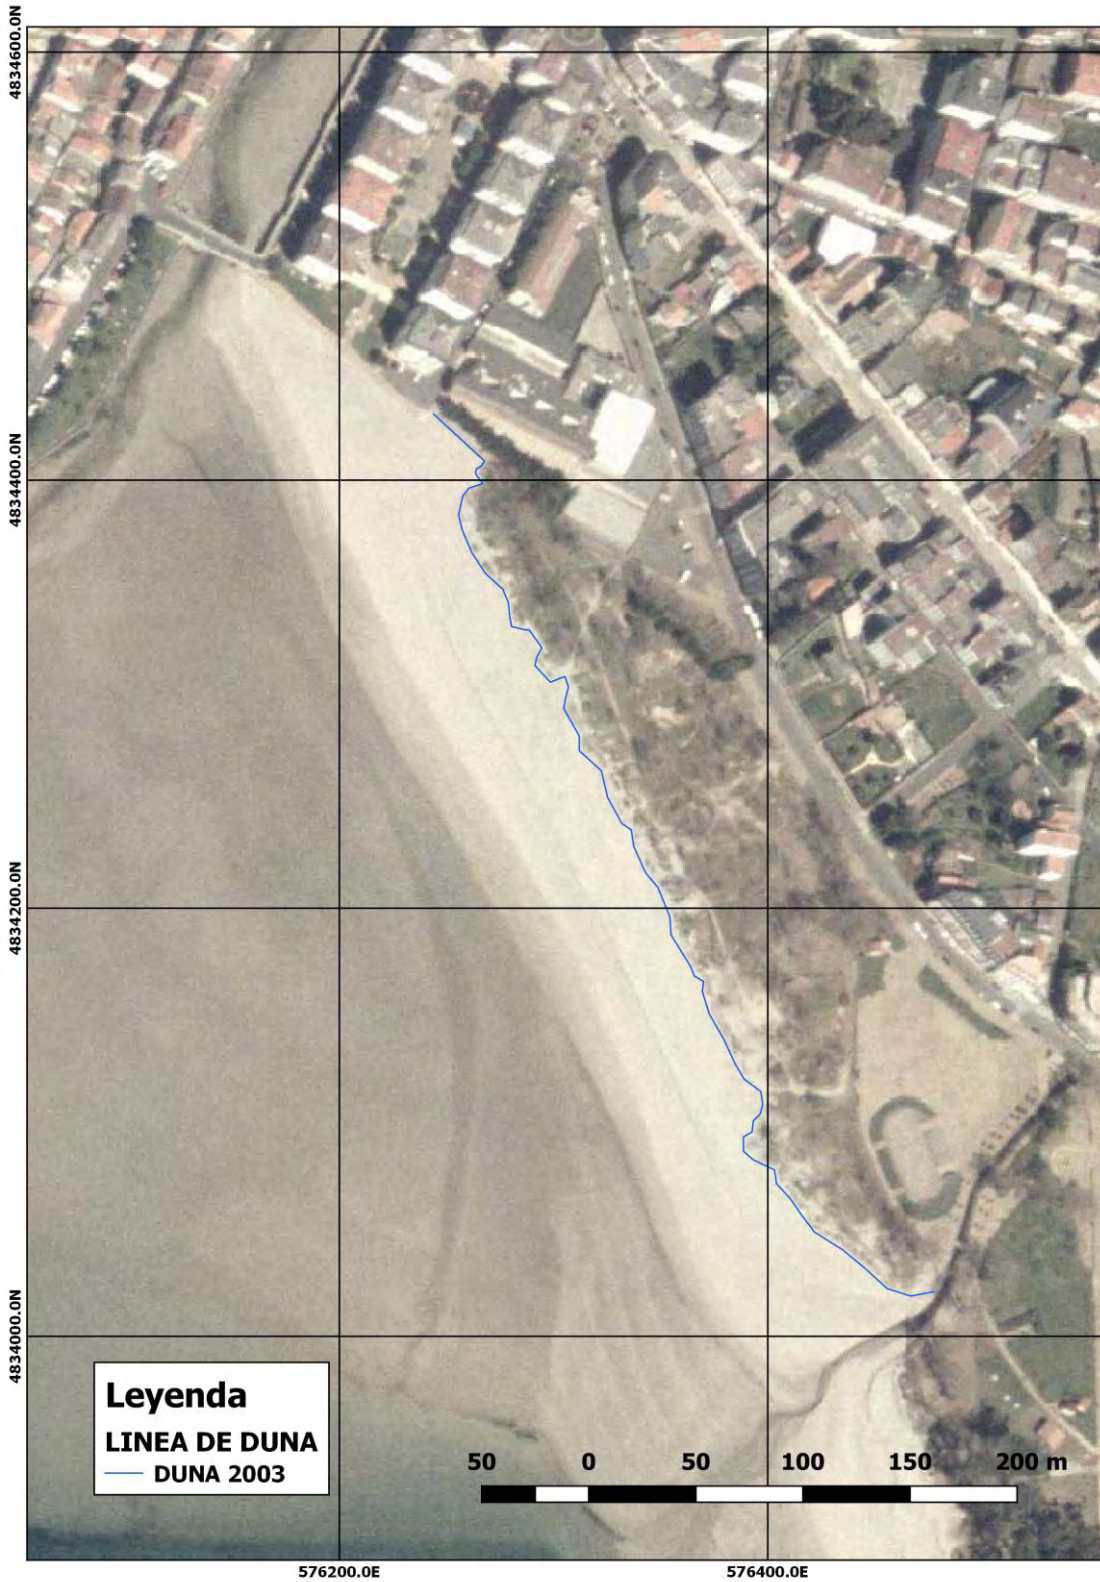
Imagen 15: Línea de borde dunar obtenida a partir de restitución del vuelo vertical Quincenal 1998-2003 para la zona norte de la playa de A Magdalena, entre el río Condomiñas y el arroyo Rego da Veiga. Fuente: IGN y elaboración propia.
