# PROYECTO CONSTRUCTIVO Y ESTUDIO DE IMPACTO AMBIENTAL DE “ACTUACIONES EN LA MORFOLOGÍA EN LA PLAYA DE LA MAGDALENA EN CEDEIRA (A CORUÑA)” (15-0810)

**TOMO ÚNICO:  
ESTUDIO DE IMPACTO AMBIENTAL**

NOVIEMBRE 2020

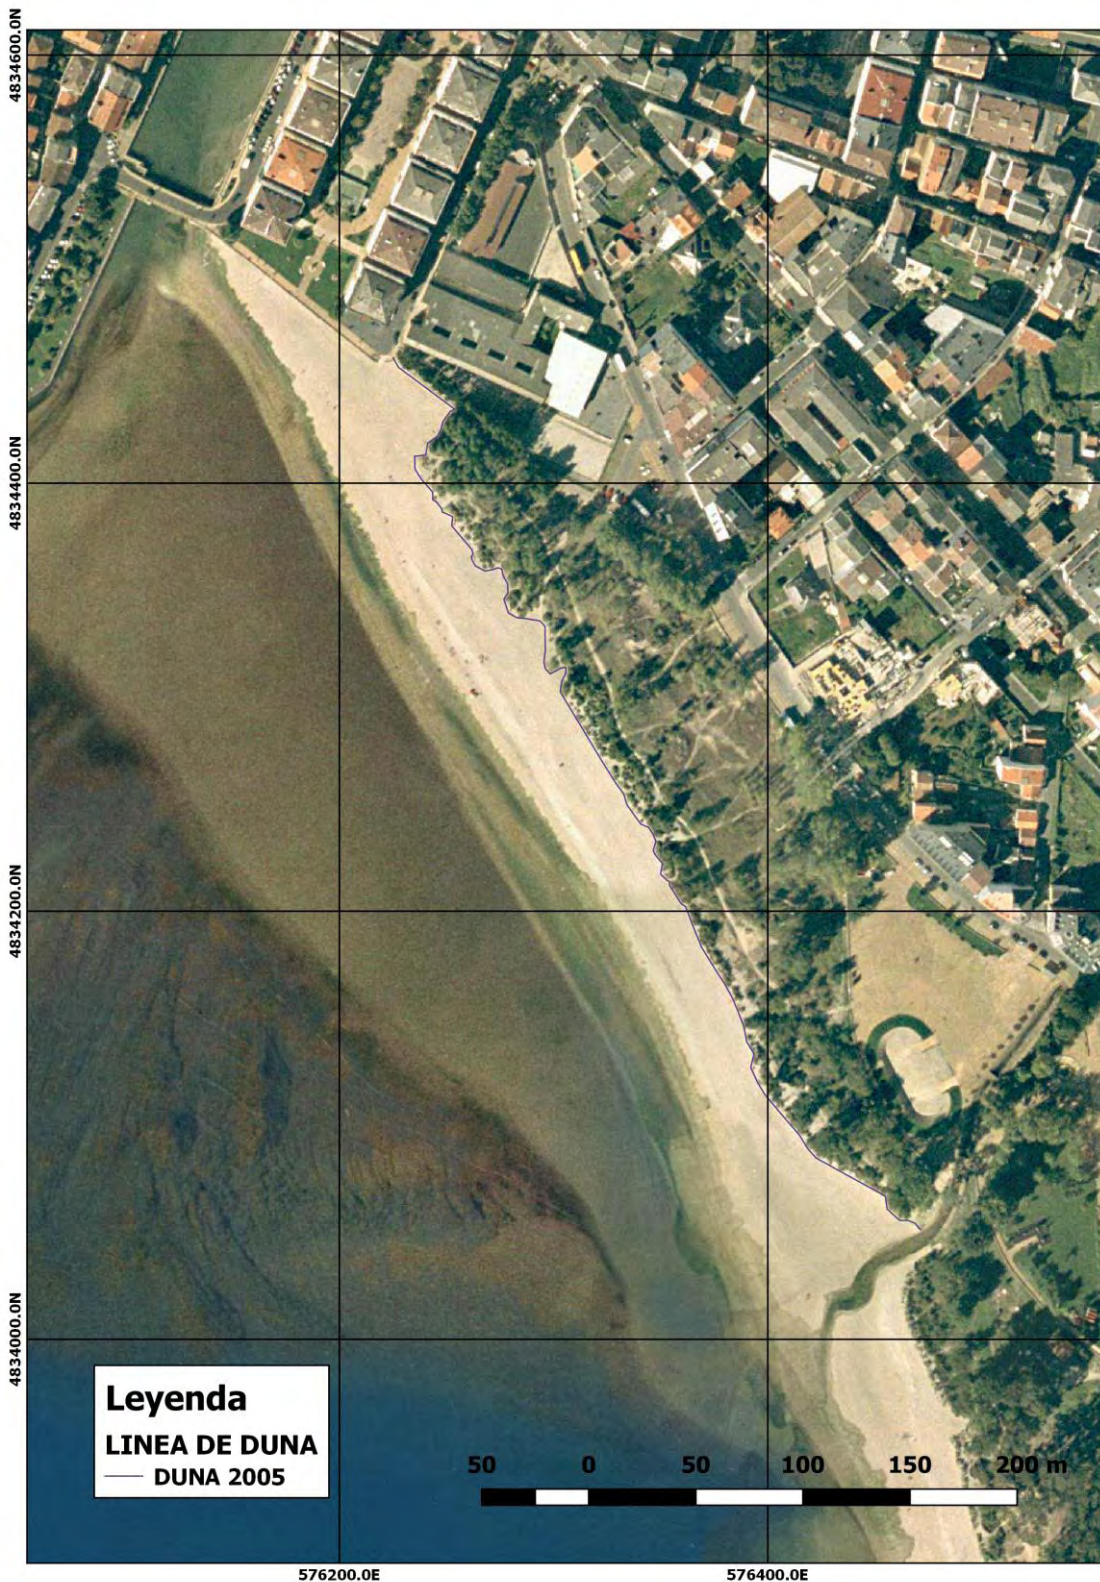
Imagen 16: Línea de borde dunar obtenida a partir de restitución del vuelo vertical PNOA 2005 para la zona norte de la playa de A Magdalena, entre el río Condomiñas y el arroyo Rego da Veiga. Fuente: IGN y elaboración propia.

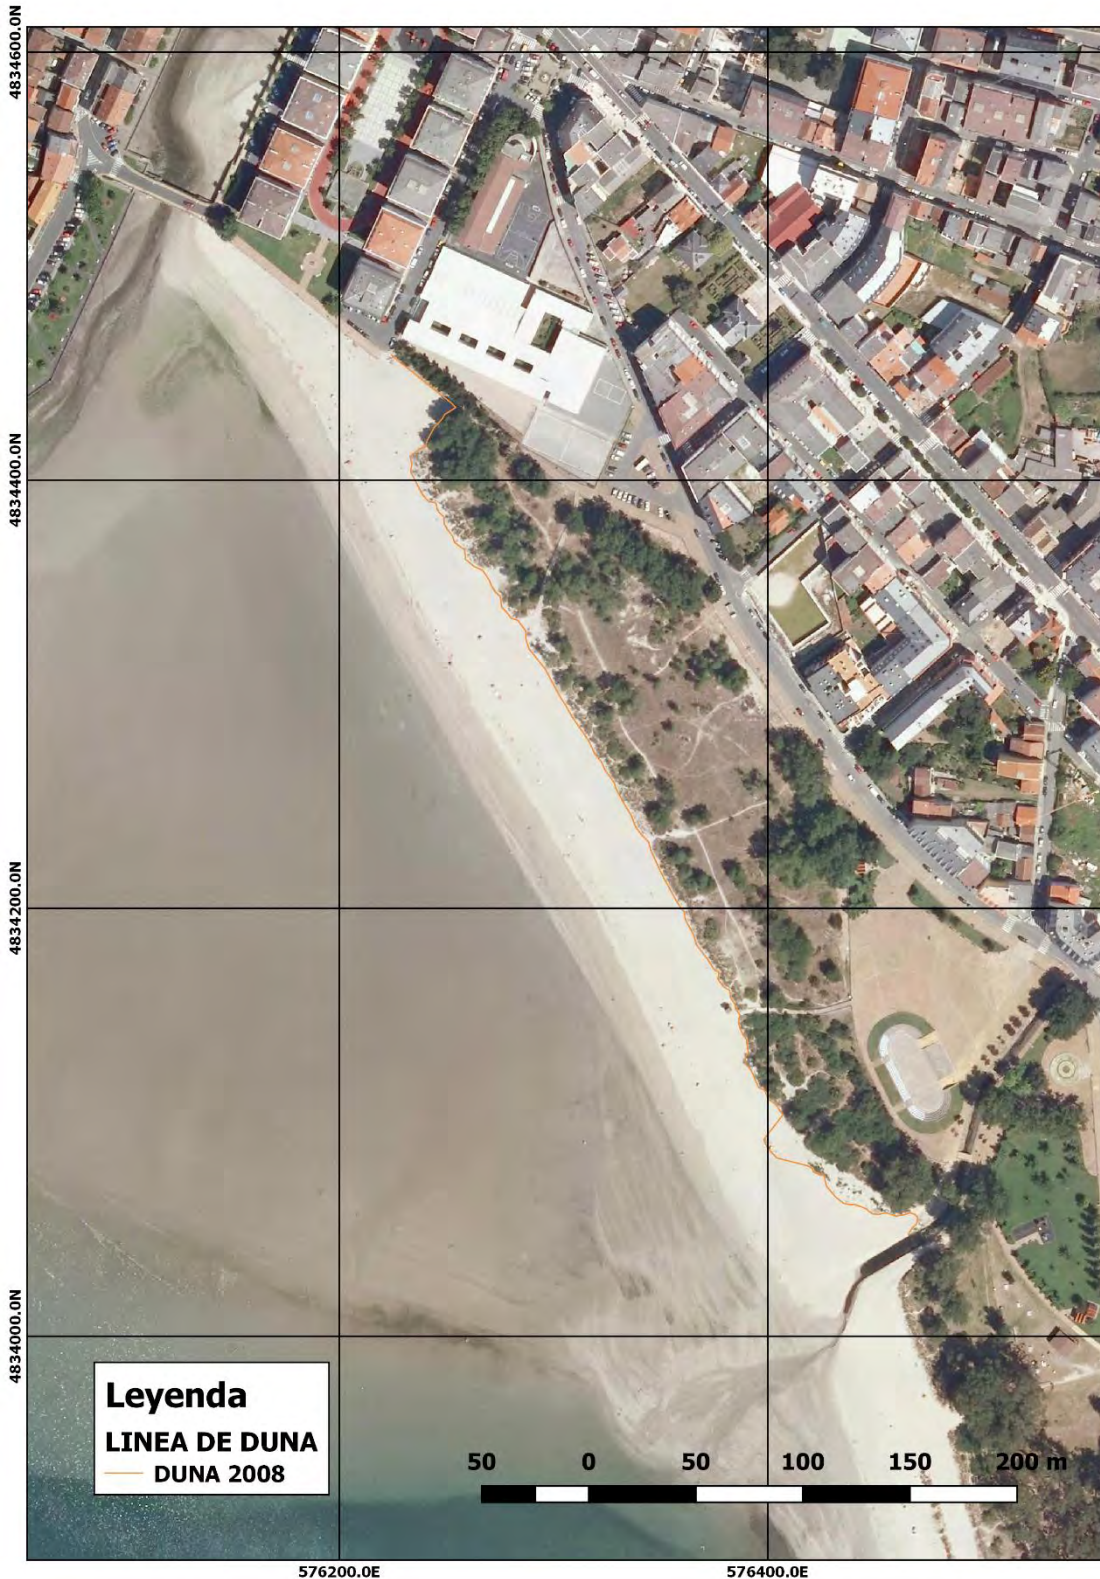
Imagen 17: Línea de borde dunar obtenida a partir de restitución del vuelo vertical PNOA 2008 para la zona norte de la playa de A Magdalena, entre el río Condomiñas y el arroyo Rego da Veiga. Fuente: IGN y elaboración propia.

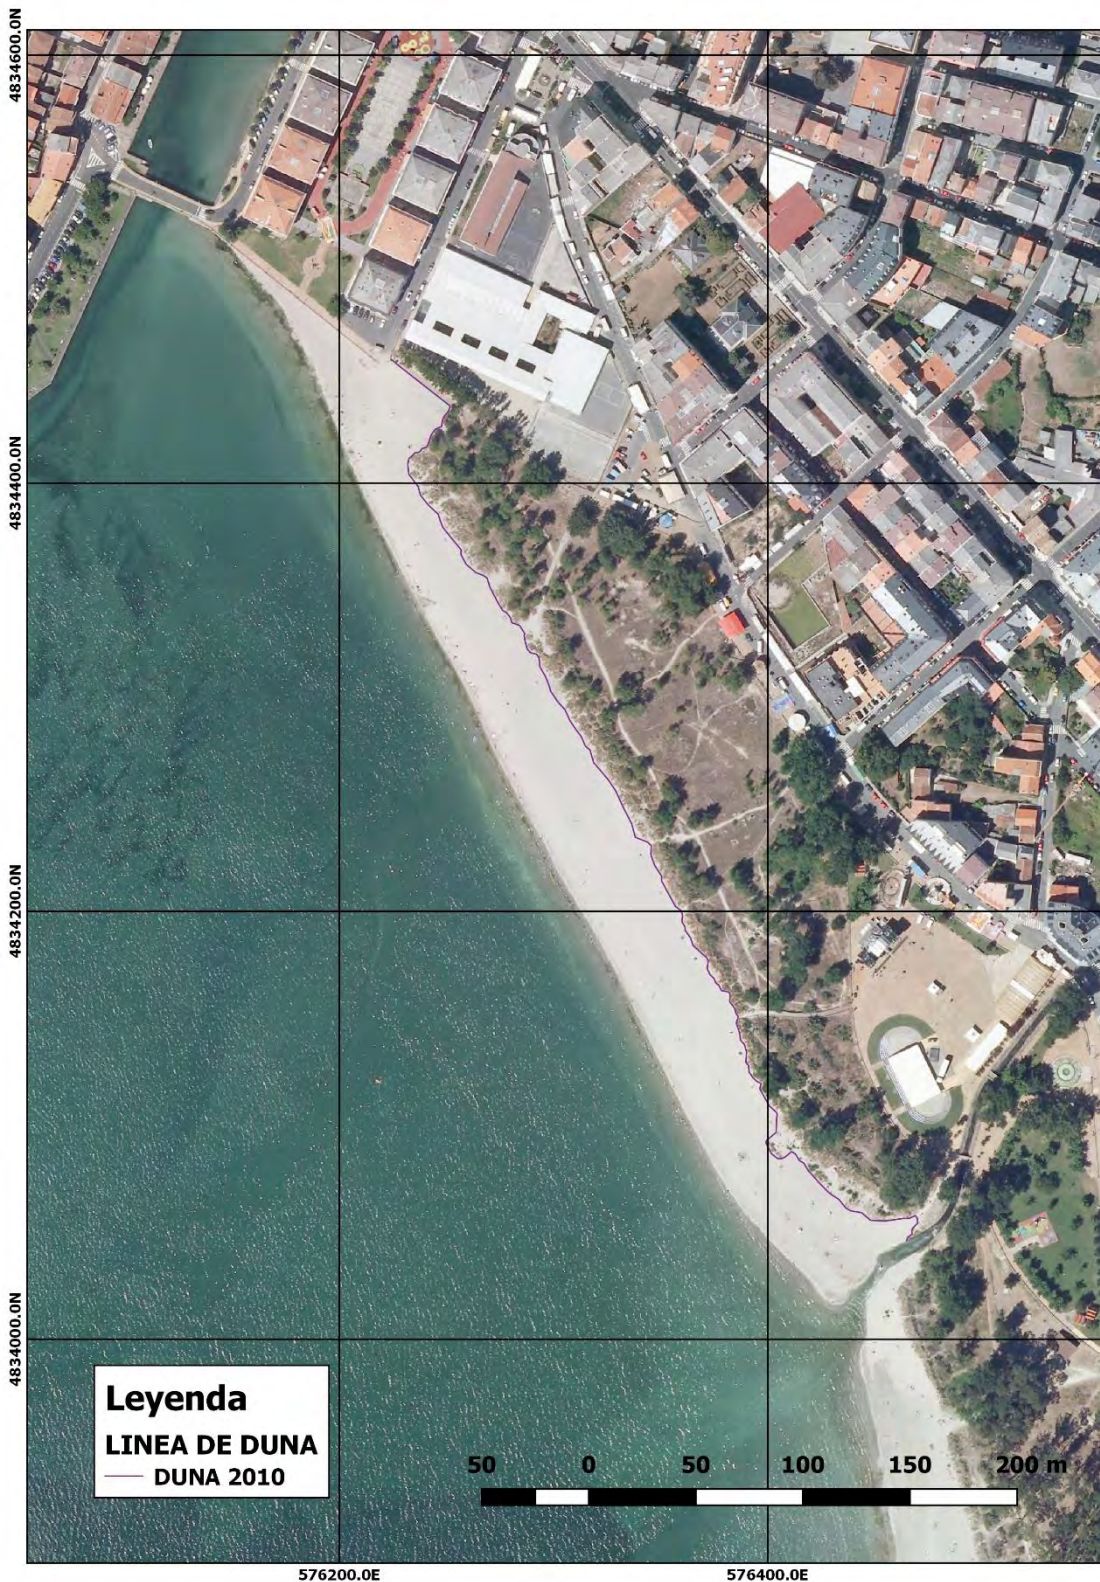
Imagen 18: Línea de borde dunar obtenida a partir de restitución del vuelo vertical PNOA 2010 para la zona norte de la playa de A Magdalena, entre el río Condomiñas y el arroyo Rego da Veiga. Fuente: IGN y elaboración propia.

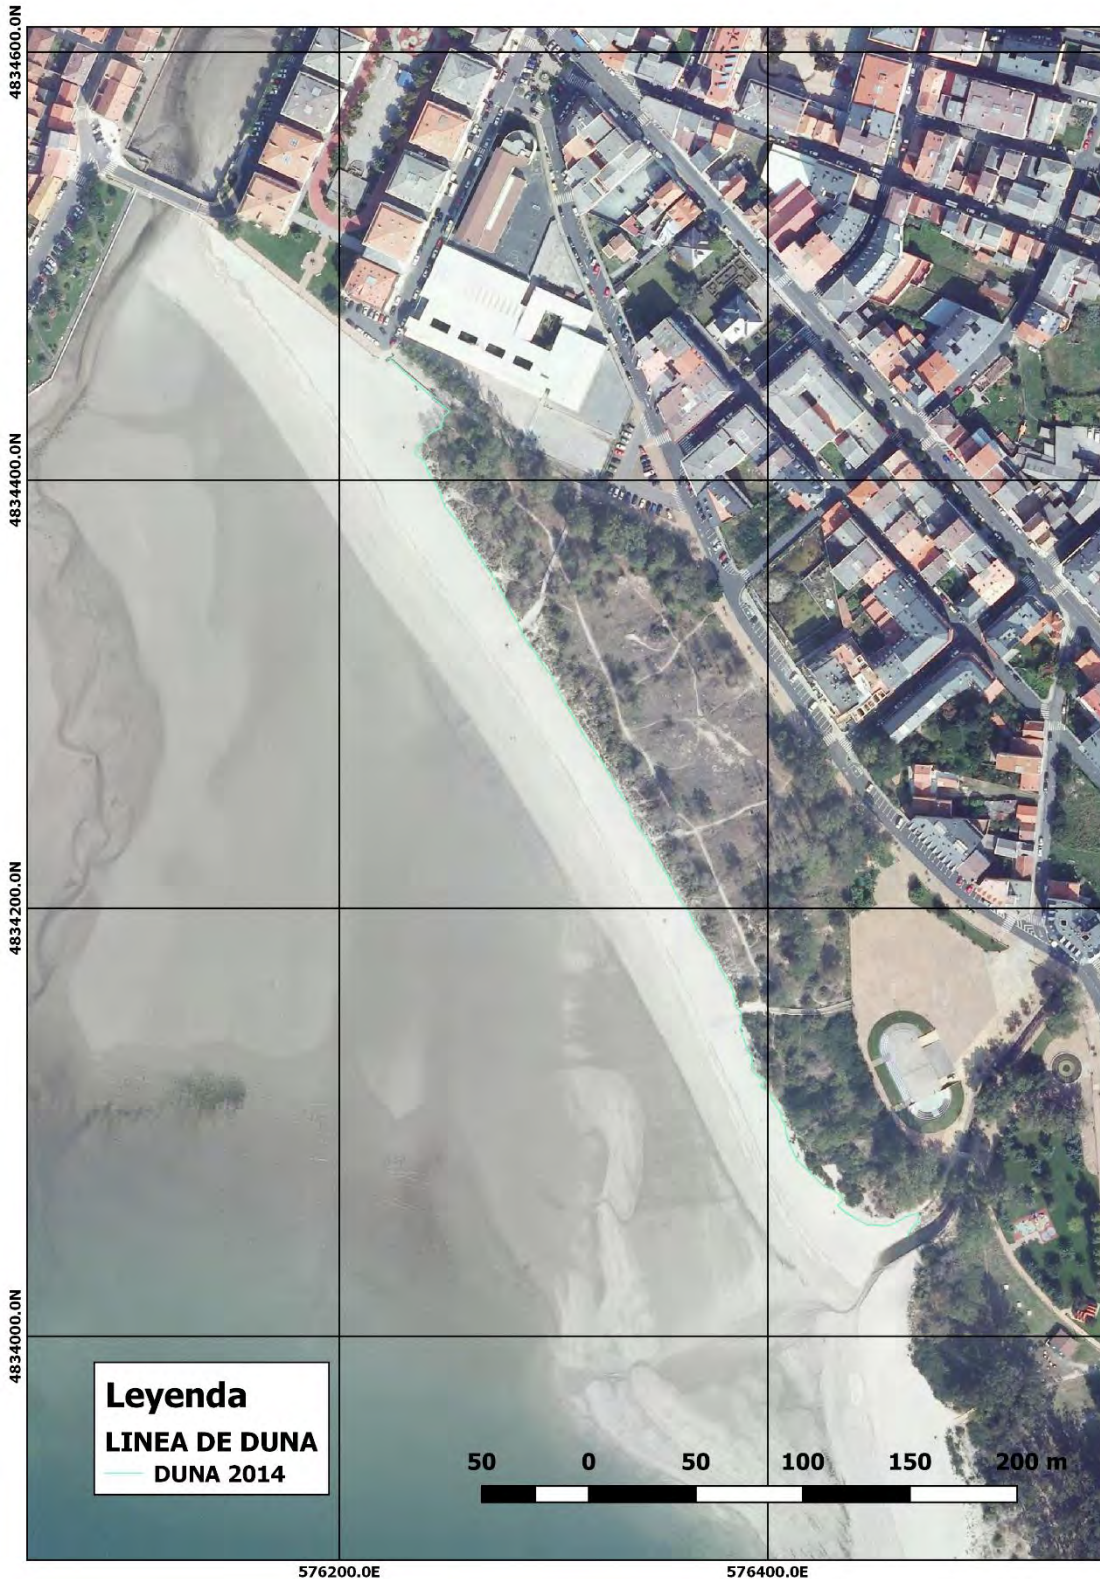
Imagen 19: Línea de borde dunar obtenida a partir de restitución del vuelo vertical PNOA 2014 para la zona norte de la playa de A Magdalena, entre el río Condomiñas y el arroyo Rego da Veiga. Fuente: IGN y elaboración propia.

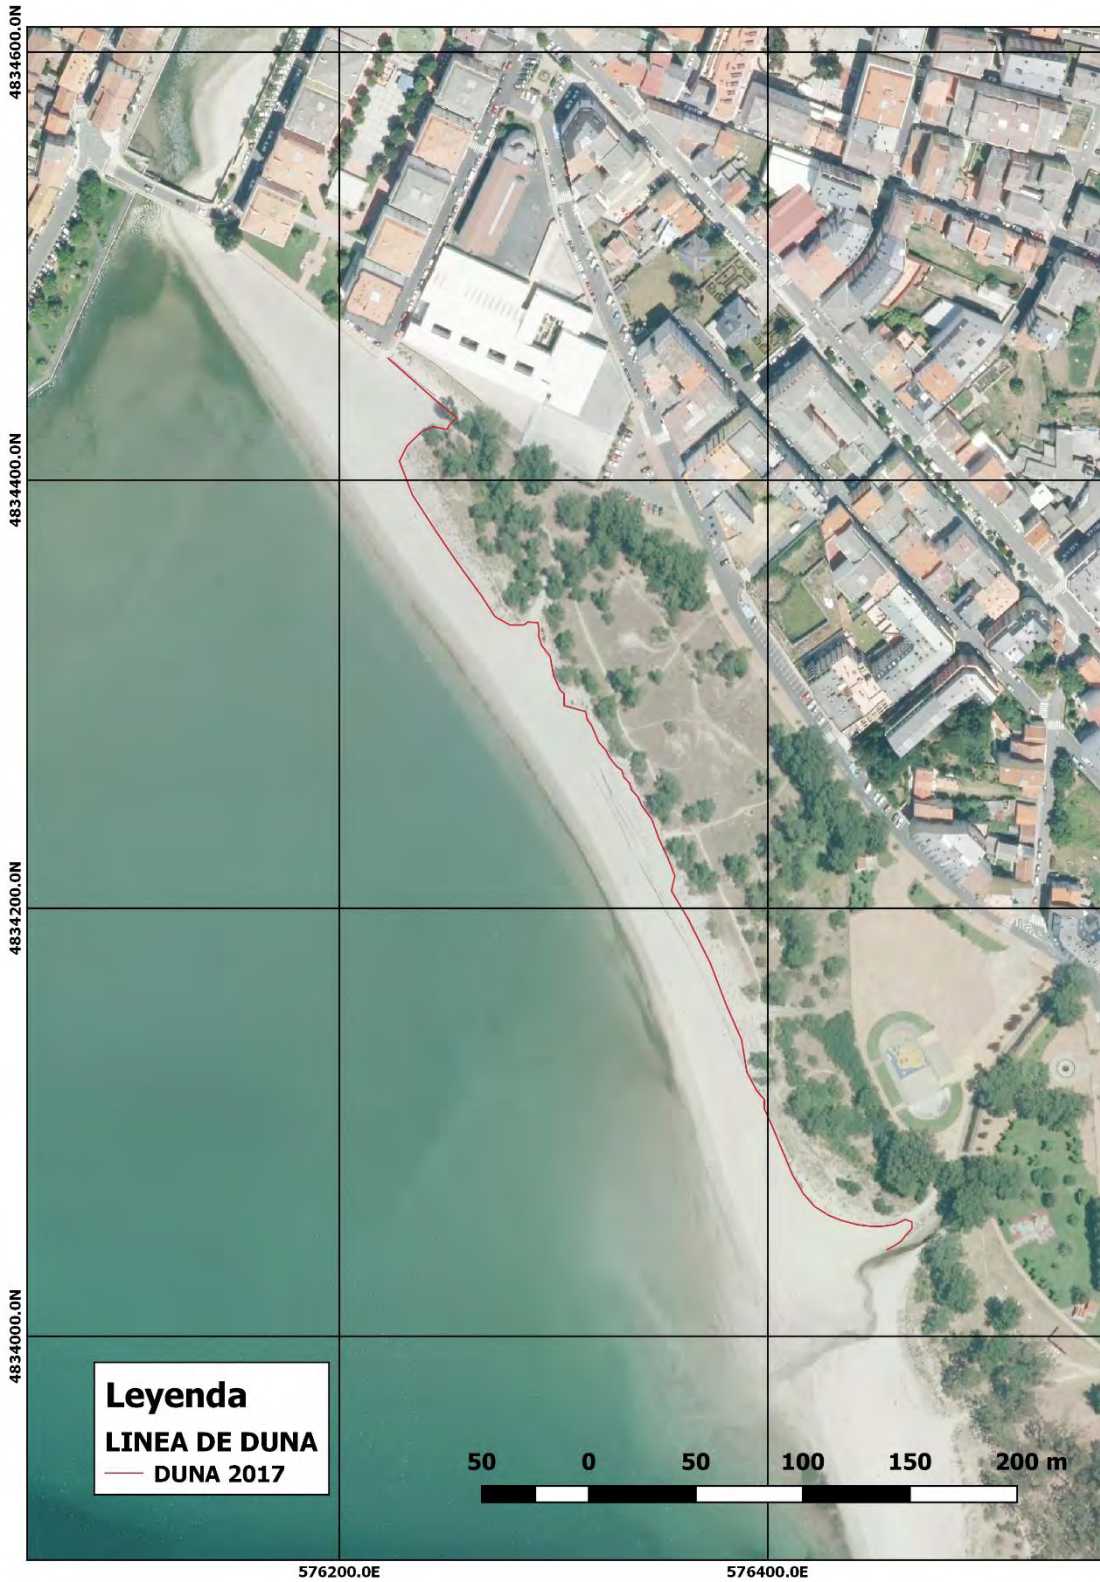
Imagen 20: Línea de borde dunar obtenida a partir de restitución del vuelo vertical PNOA 2017 para la zona norte de la playa de A Magdalena, entre el río Condomiñas y el arroyo Rego da Veiga. Fuente: IGN y elaboración propia.

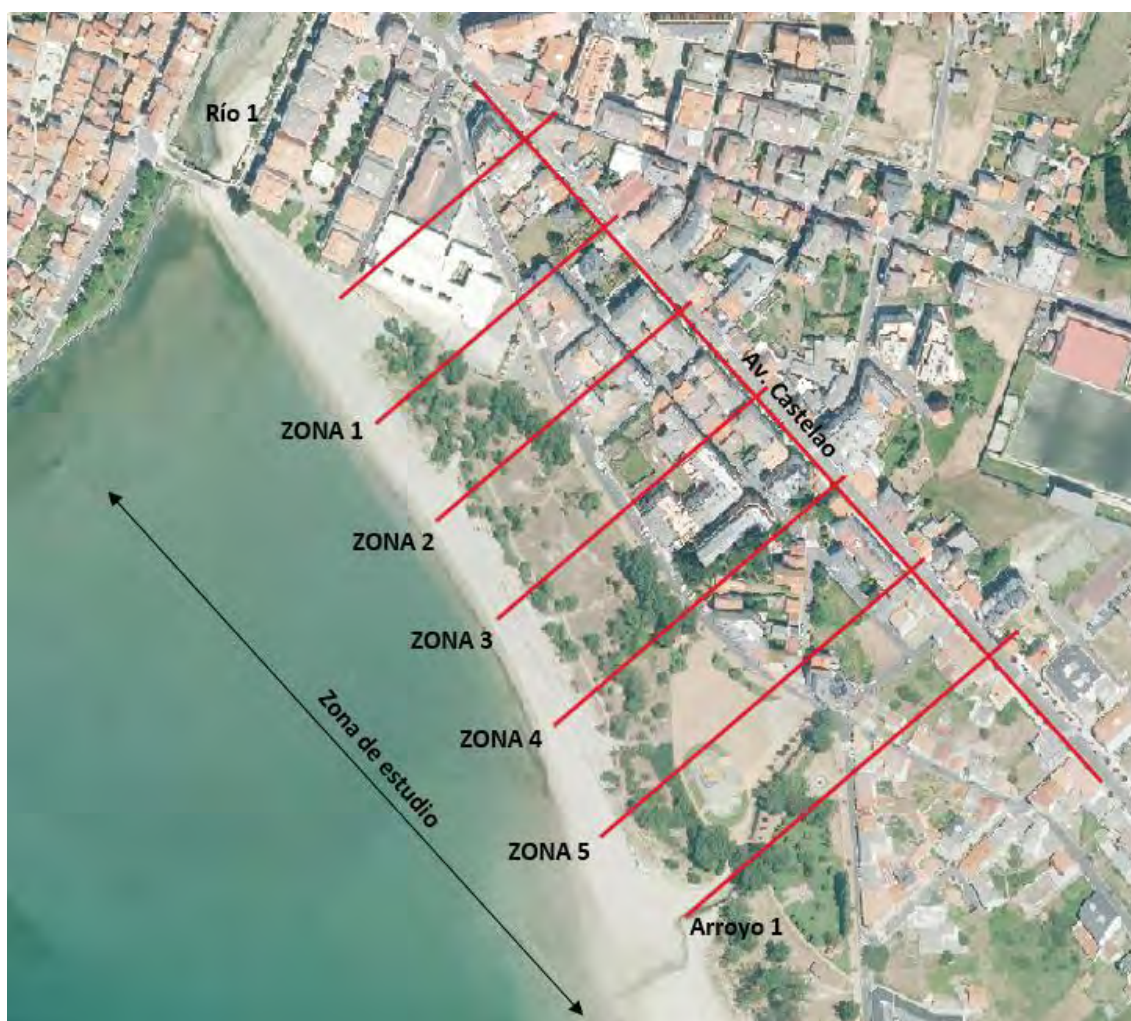
Para el análisis de los resultados, se ha realizado una sectorización de la zona de interés. De esta forma, se ha dividido la zona en 6 tramos similares (de unos 80 m de longitud, aproximadamente) y se ha obtenido la variación del borde dunar en las secciones de división de dichos tramos, tomando como referencia de medida el margen más próximo al ecosistema dunar de la Avenida Castelao, y, posteriormente, se han referenciado con respecto a la situación más actual disponible, correspondiente con el vuelo PNOA 2017.

Imagen 21: Sectorización realizada en la zona norte de la playa de A Magdalena, entre el río Condomiñas y el arroyo Rego da Veiga, para el análisis de la evolución histórica del borde dunar. Fuente: Elaboración propia.

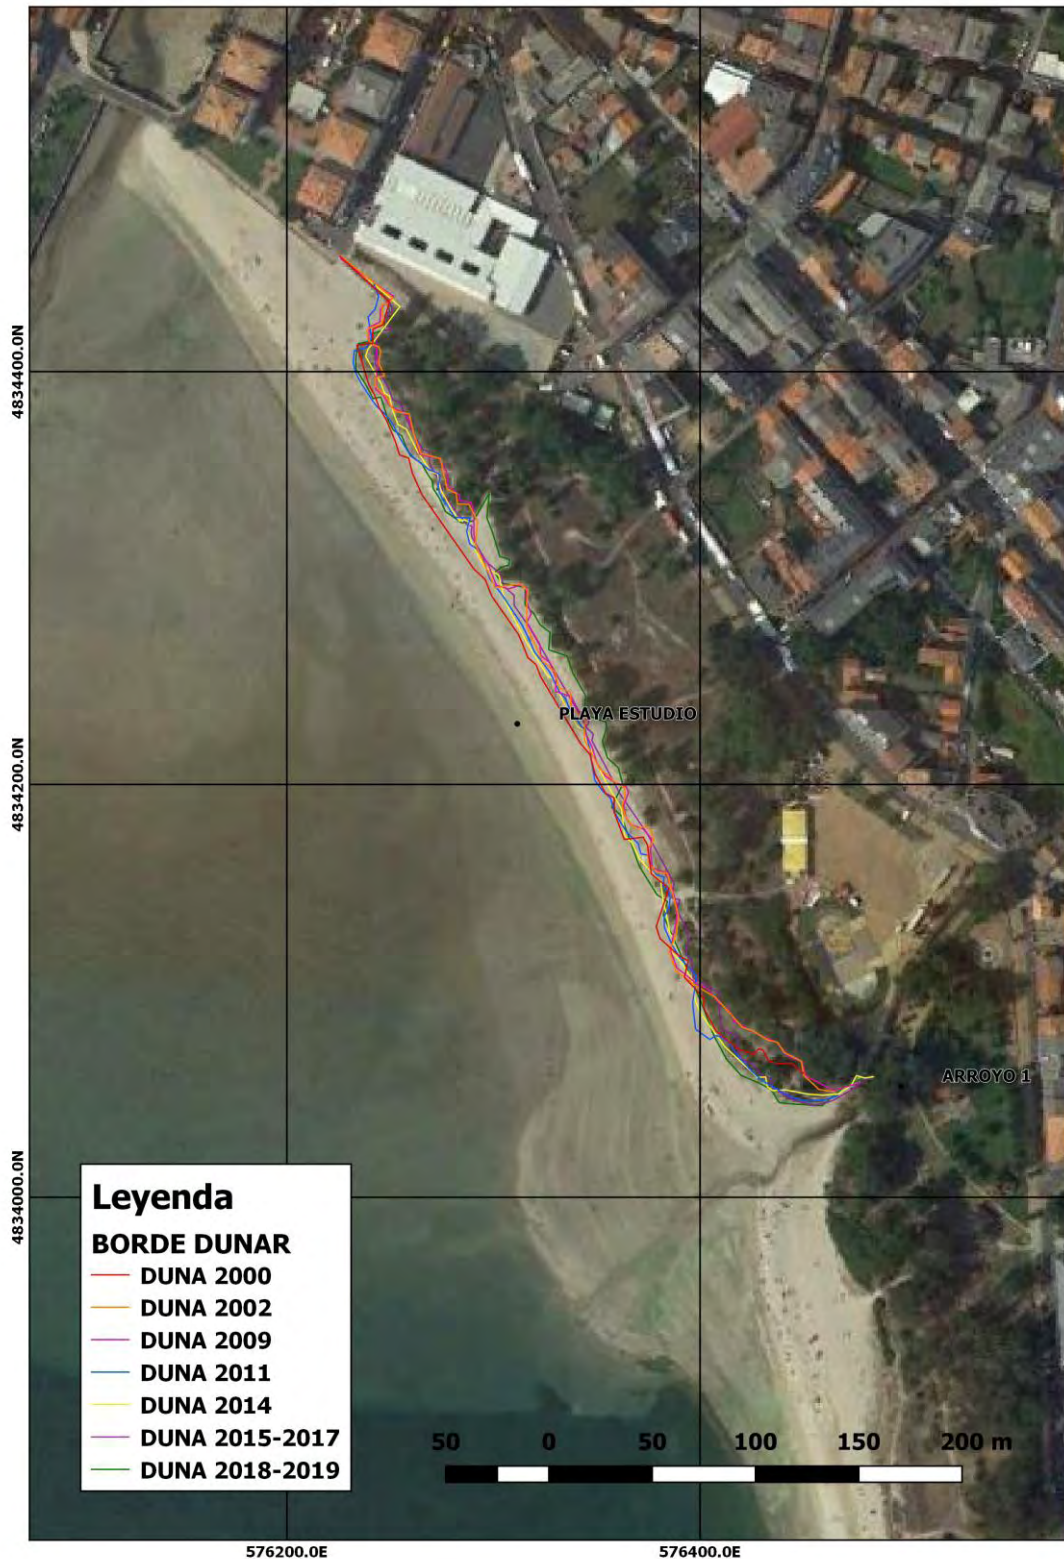
Imagen 22: Colección de líneas de costa obtenidas a partir de la digitalización de las imágenes satelitales de Google Earth para la zona norte de la playa de A Magdalena, entre el río Condomiñas y el arroyo Rego da Veiga. Fuente: Elaboración propia.

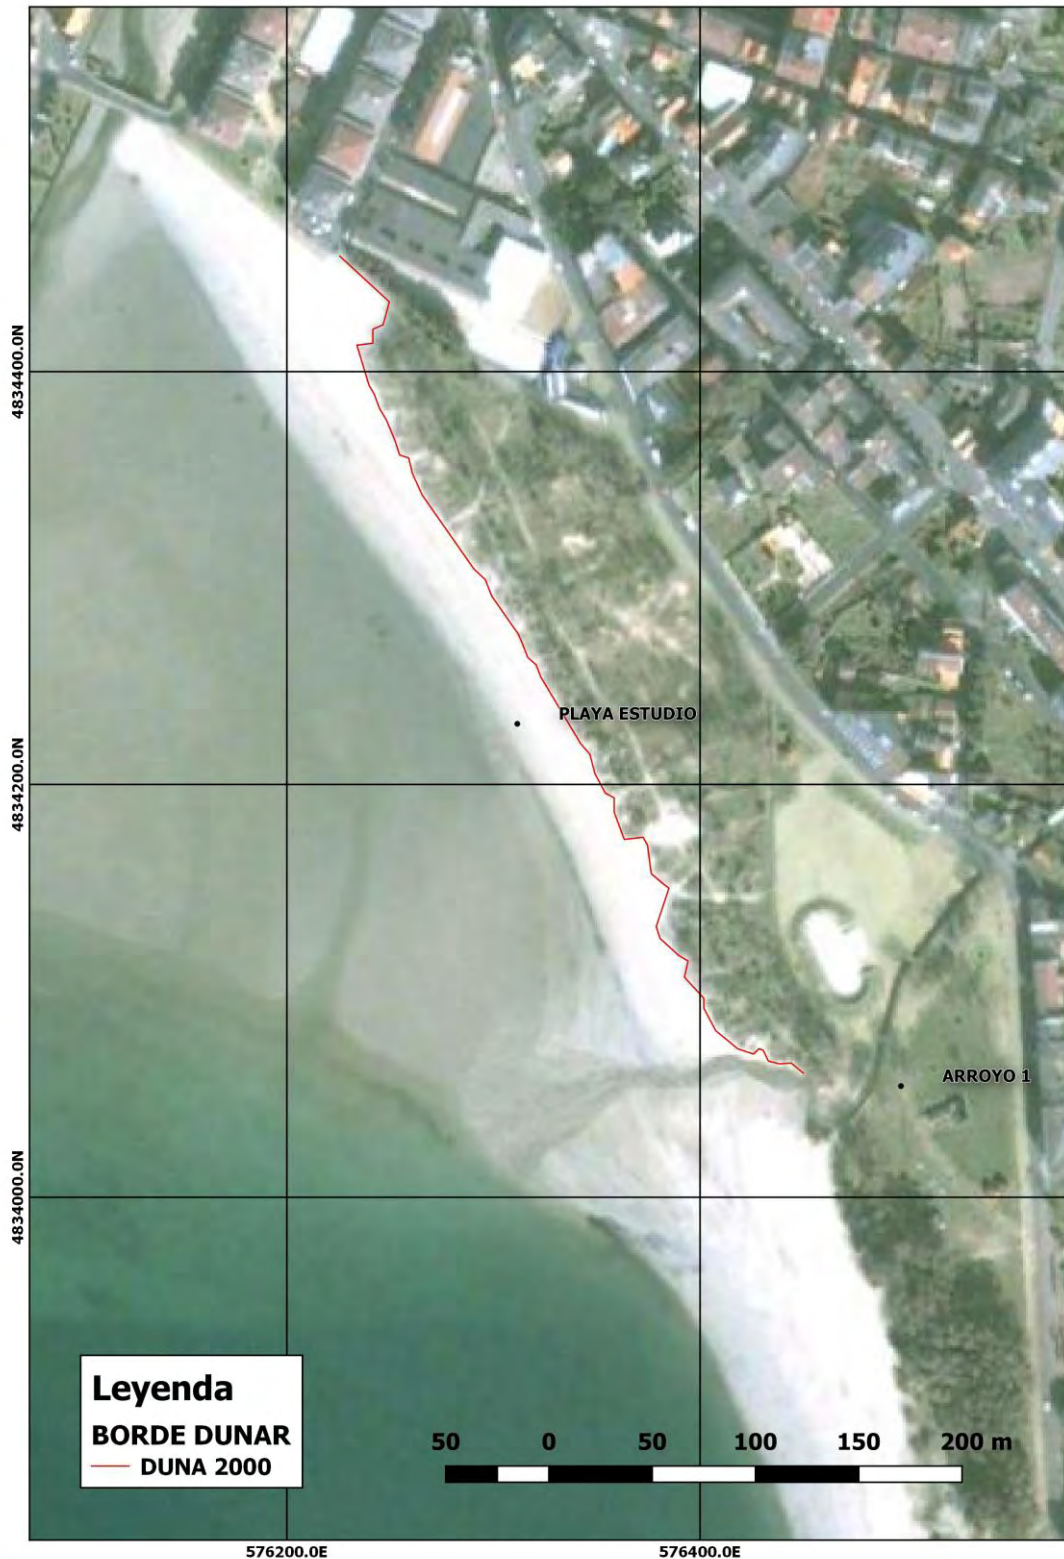
Imagen 23: Línea de borde dunar del año 2000 a partir de la digitalización de la imagen satelital de Google Earth para la zona norte de la playa de A Magdalena, entre el río Condomiñas y el arroyo Rego da Veiga. Fuente: Elaboración propia.

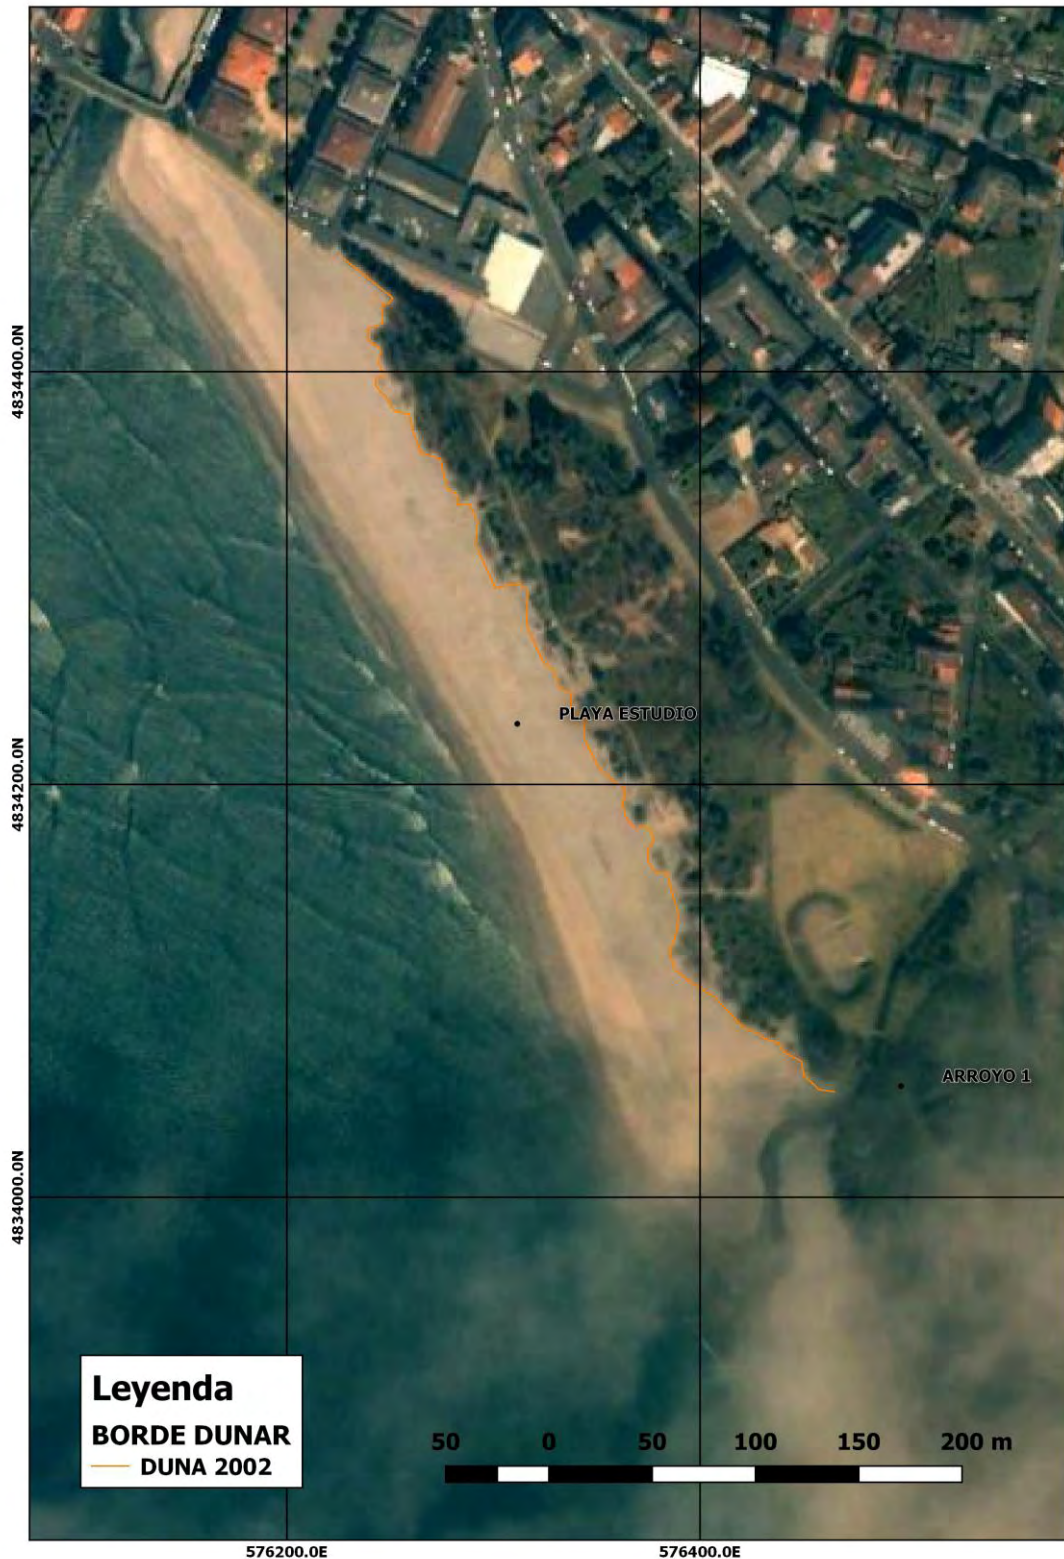
Imagen 24: Línea de borde dunar del año 2002 a partir de la digitalización de la imagen satelital de Google Earth para la zona norte de la playa de A Magdalena, entre el río Condomiñas y el arroyo Rego da Veiga. Fuente: Elaboración propia.

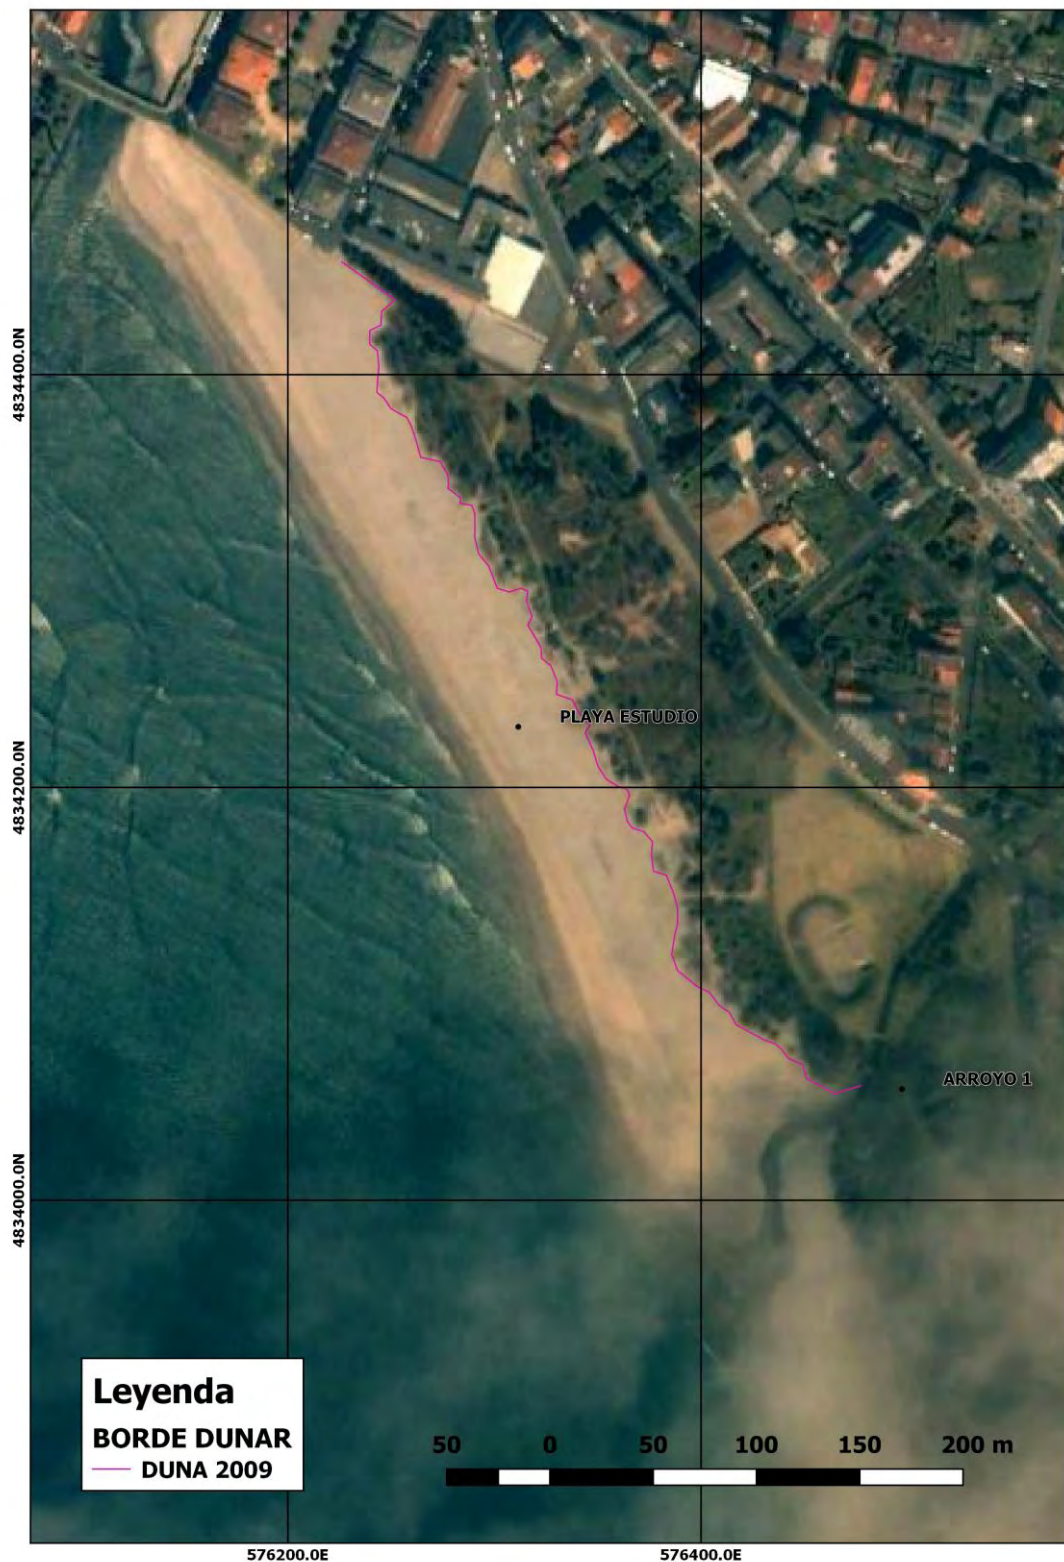
Imagen 25: Línea de borde dunar del año 2009 a partir de la digitalización de la imagen satelital de Google Earth para la zona norte de la playa de A Magdalena, entre el río Condomiñas y el arroyo Rego da Veiga. Fuente: Elaboración propia.

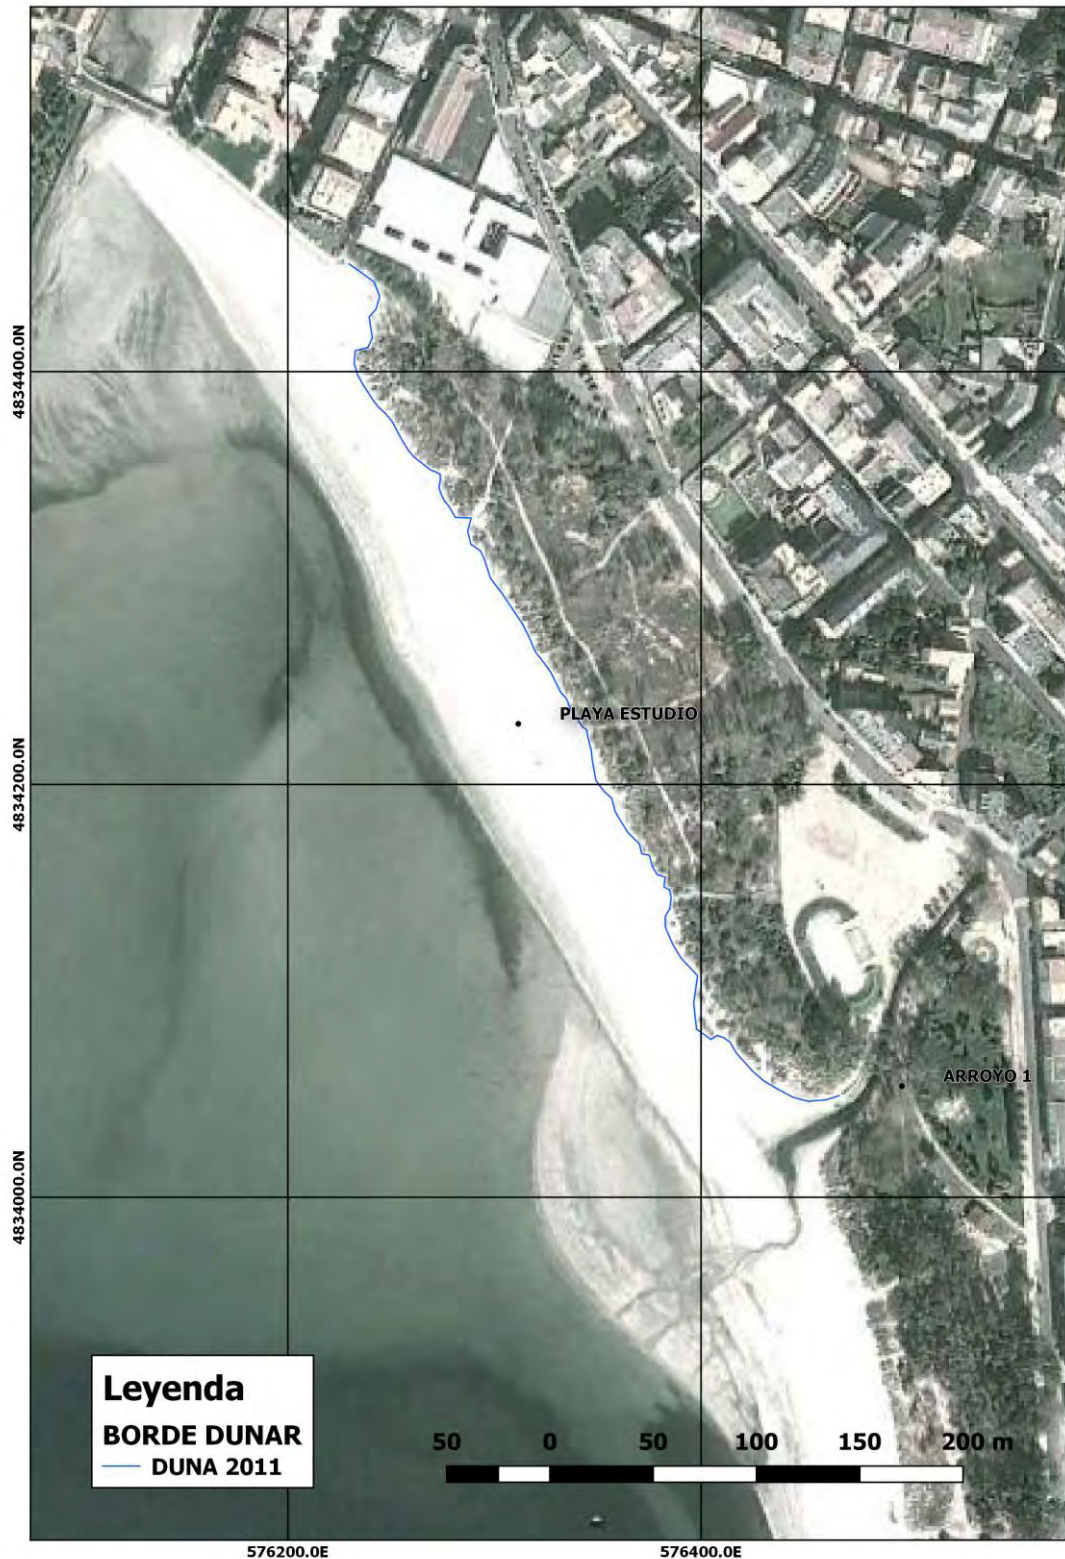
Imagen 26: Línea de borde dunar del año 2011 a partir de la digitalización de la imagen satelital de Google Earth para la zona norte de la playa de A Magdalena, entre el río Condomiñas y el arroyo Rego da Veiga. Fuente: Elaboración propia.

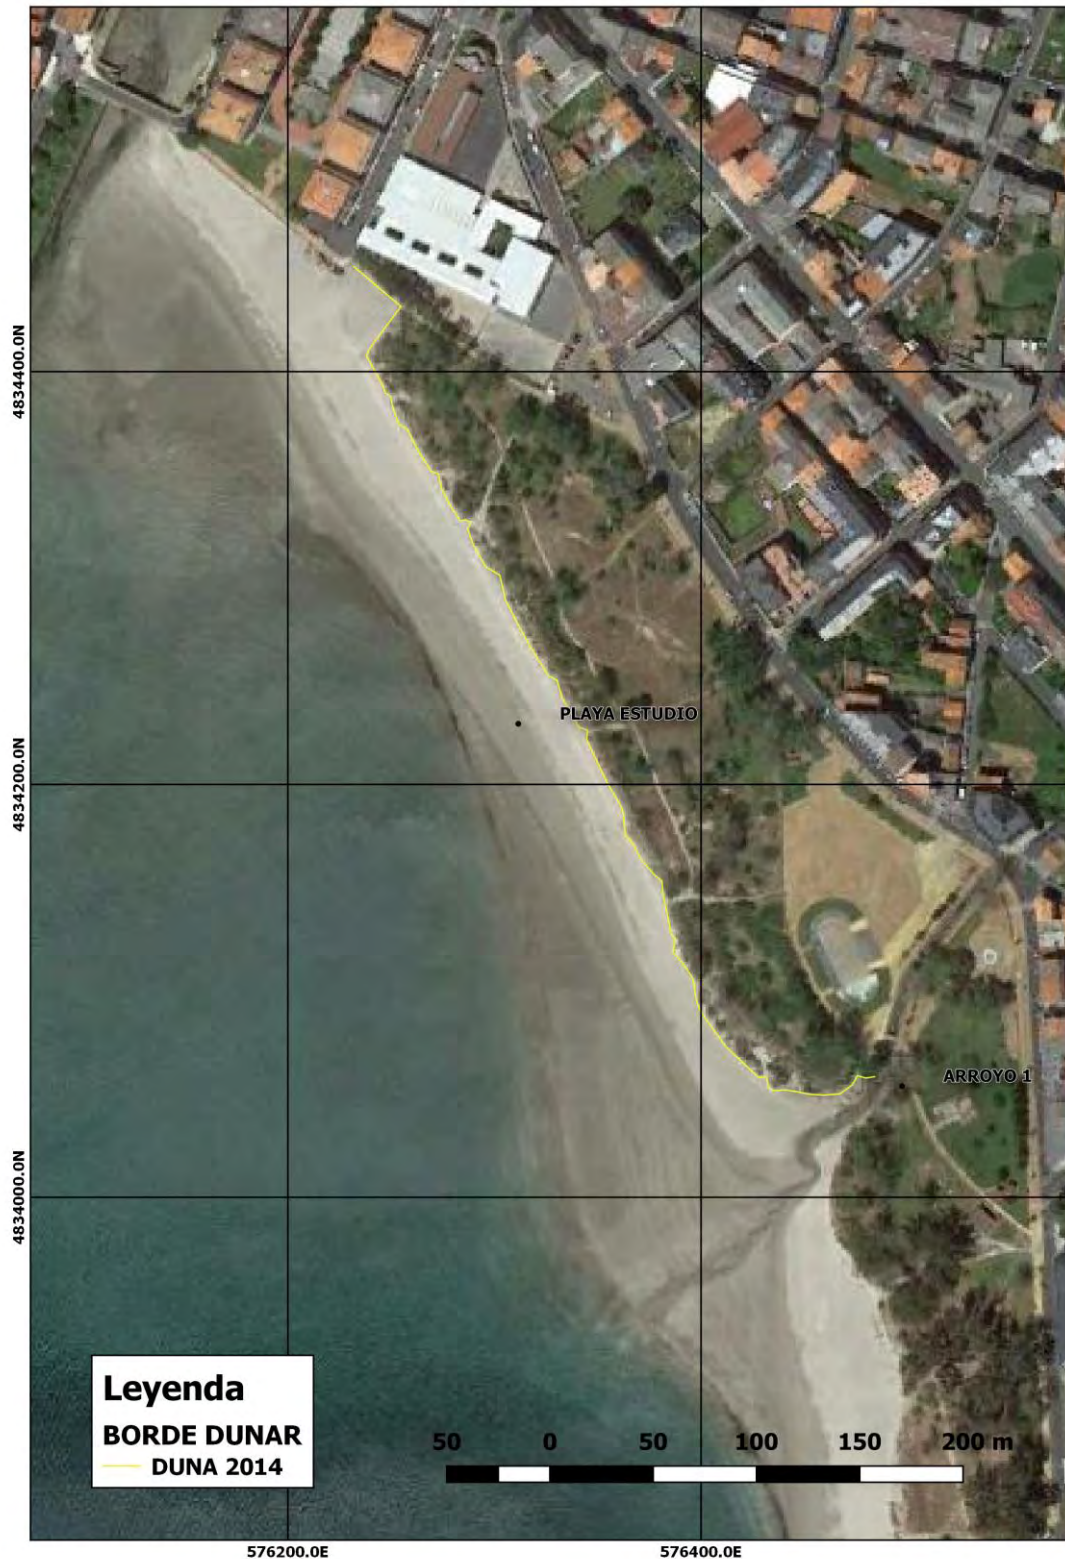
Imagen 27: Línea de borde dunar del año 2014 a partir de la digitalización de la imagen satelital de Google Earth para la zona norte de la playa de A Magdalena, entre el río Condomiñas y el arroyo Rego da Veiga. Fuente: Elaboración propia.

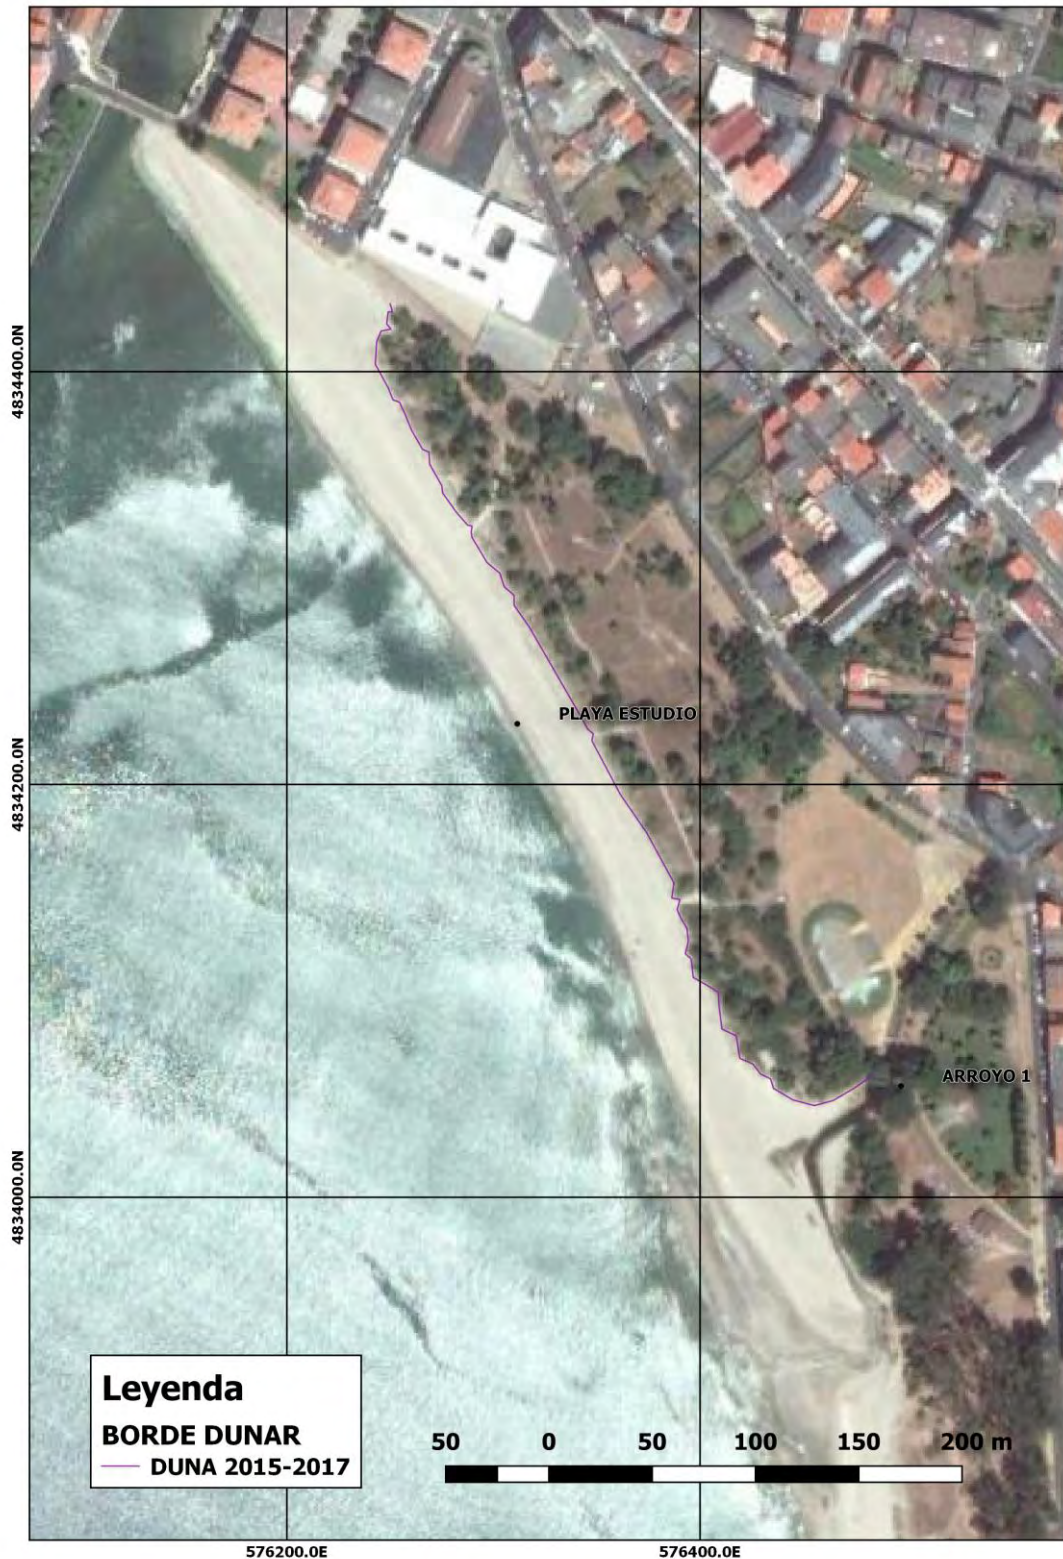
Imagen 28: Línea de borde dunar del año 2015 a partir de la digitalización de la imagen satelital de Google Earth para la zona norte de la playa de A Magdalena, entre el río Condomiñas y el arroyo Rego da Veiga. Fuente: Elaboración propia.
