# PROYECTO CONSTRUCTIVO Y ESTUDIO DE IMPACTO AMBIENTAL DE “ACTUACIONES EN LA MORFOLOGÍA EN LA PLAYA DE LA MAGDALENA EN CEDEIRA (A CORUÑA)” (15-0810)

**TOMO ÚNICO:  
ESTUDIO DE IMPACTO AMBIENTAL**

NOVIEMBRE 2020

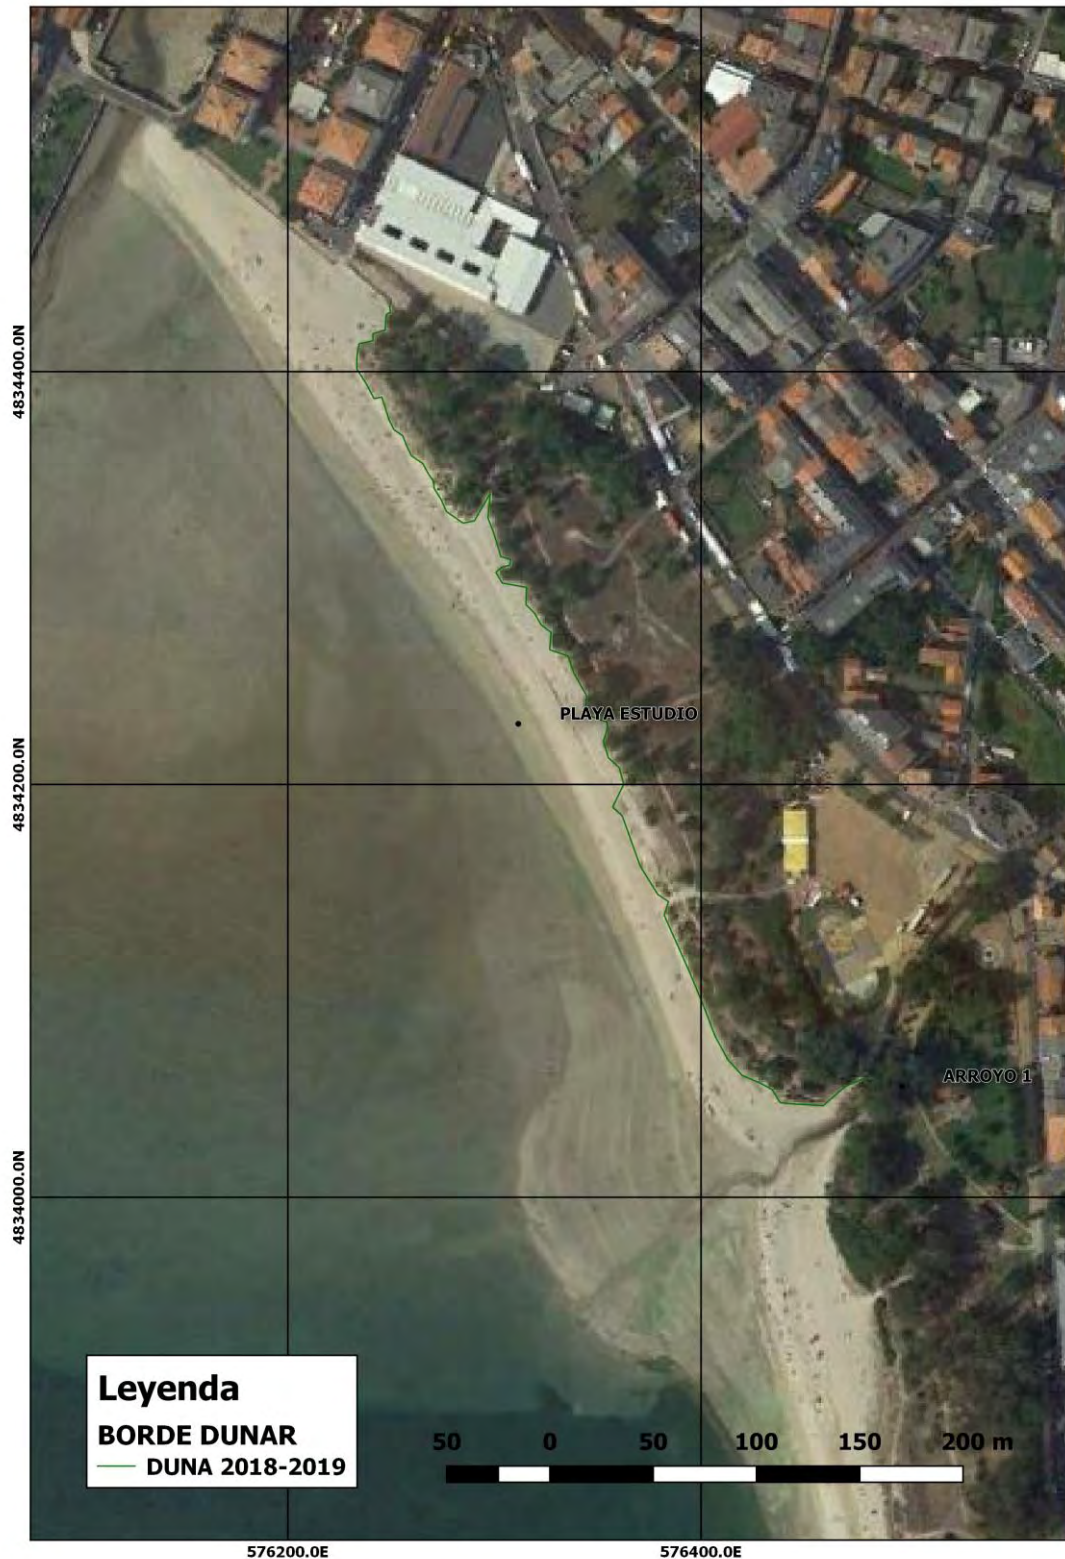
Imagen 29: Línea de borde dunar del año 2018 a partir de la digitalización de la imagen satelital de Google Earth para la zona norte de la playa de A Magdalena, entre el río Condomiñas y el arroyo Rego da Veiga. Fuente: Elaboración propia.

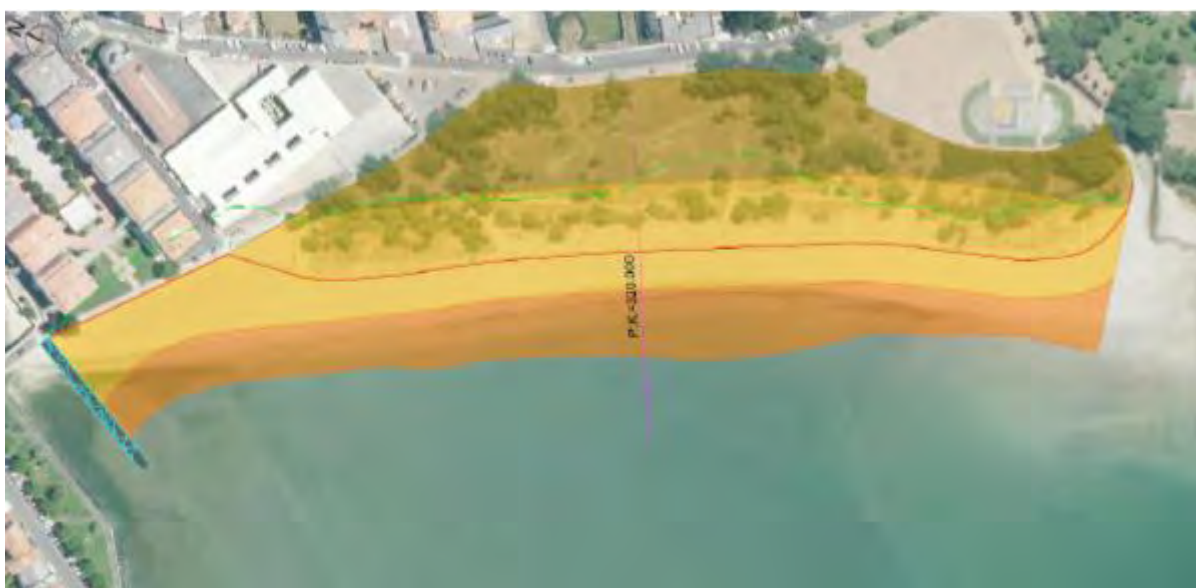
En la imagen siguiente, aportada como información en la solicitud de datos, se puede ver en la franja anaranjada claro la superficie final de playa seca y en rojo la superficie final de playa sumergida.

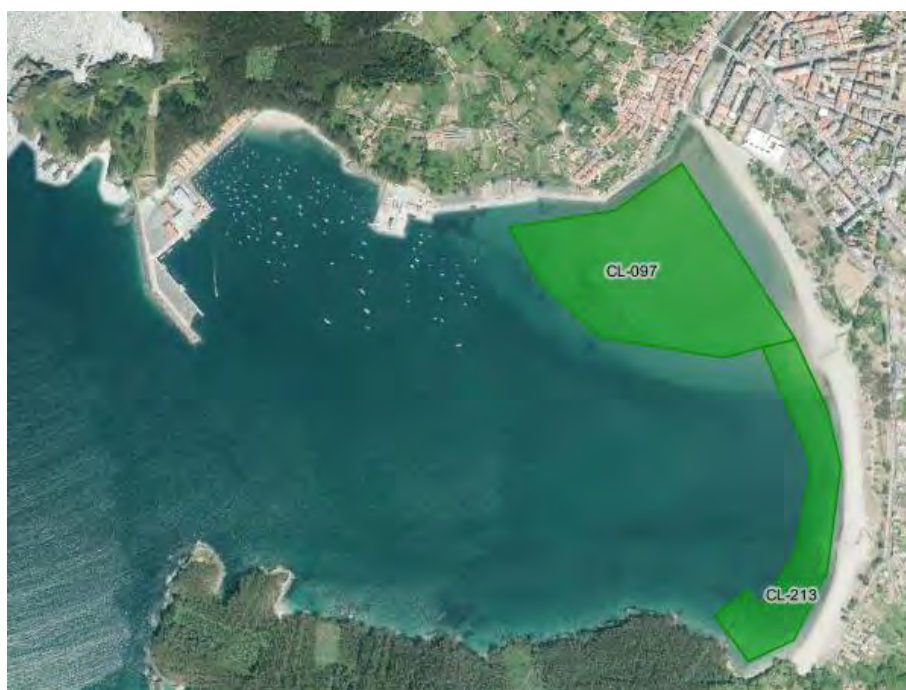
La zona de la actuación de Costas implica directamente al banco CL-097, aunque existe banco próximo o CL-213, que podría verse afectado de forma indirecta tal y como se ve en la figura siguiente:

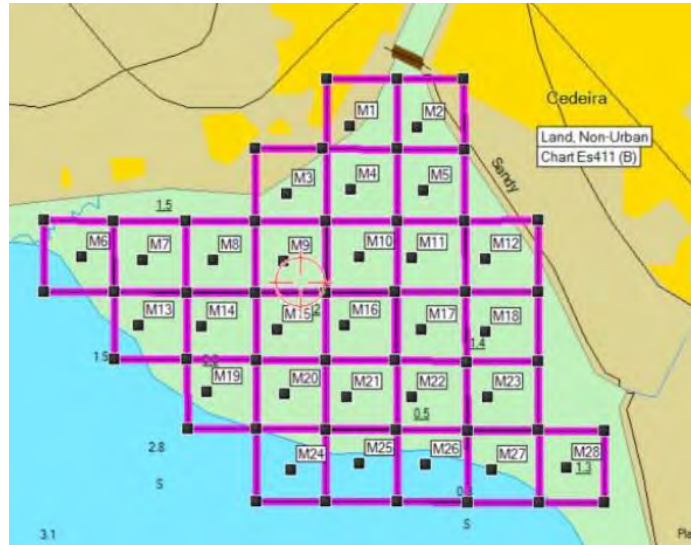
En los informes de seguimiento de entre los años 2011 a 2017 se puede extraer la siguiente información. La siguiente imagen simplifica la distribución de las estaciones de muestreo del banco de berberecho de la Magdalena.

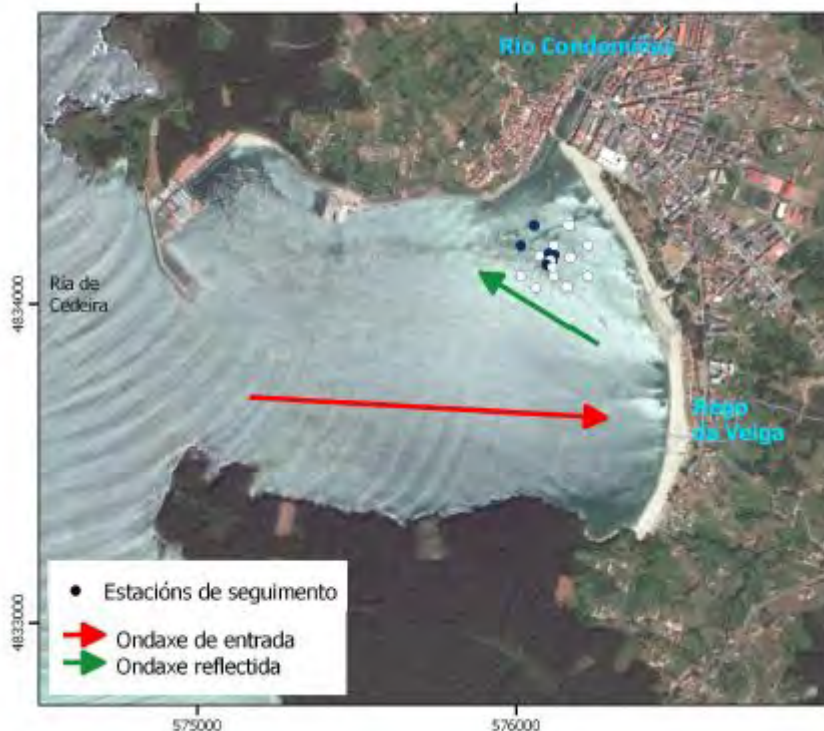
De la experiencia del sembrado experimental se realizó un muestreo previo para establecer cuál era la moda de la talla de los individuos presentes y se realizó el mismo muestreo con los 200kg sembrados para poder diferenciar los individuos sembrados de los que no. Se realizó un muestreo en la zona de sembrado y en la periferia de la misma para comprobar una posible dispersión de los ejemplares. Se concluyó que más de la mitad de los ejemplares fueron desplazados del área de sembrado, aparecieron únicamente en las estaciones de muestreo al noroeste del área de sembrado. Lo que a su vez coincidiría con la interpretación del oleaje conforme a que entran desde el espigón de abrigo hasta las dinas en dirección este y la existencia de una onda de reflexión desde las dunas al noroeste. (Ver imagen adjunta)

Imaxe extraída da Proposta de traballos de rexeneración da do banco marisqueiro da praia da Magdalena en 2020.J.M Parada Encisa. SEAGA

Se propuso la realización de un traslado con remoción previa de 16.200m<sup>2</sup> para el refuerzo de la población de la Magdalena con destino una zona más sureste del banco en previsión de su transporte. Estos trabajos están planificados y siendo realizados desde finales de mayo y principios de junio de 2020.

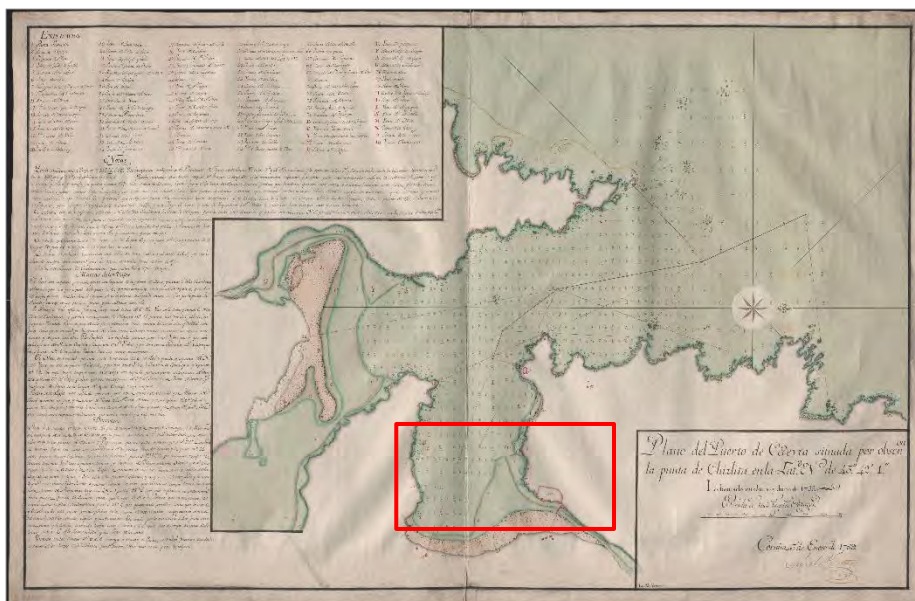
Imagen 9. Carta náutica de 1789 del Ingeniero de marina D. Miguel de la Puente. Fuente: Biblioteca Virtual del Ministerio de Defensa.

En la Carta Náutica de 1789 de la Ría de Cedeira se puede observar (recuadro rojo) la cerca que rodeaba la villa de Cedeira y la playa de La Magdalena.

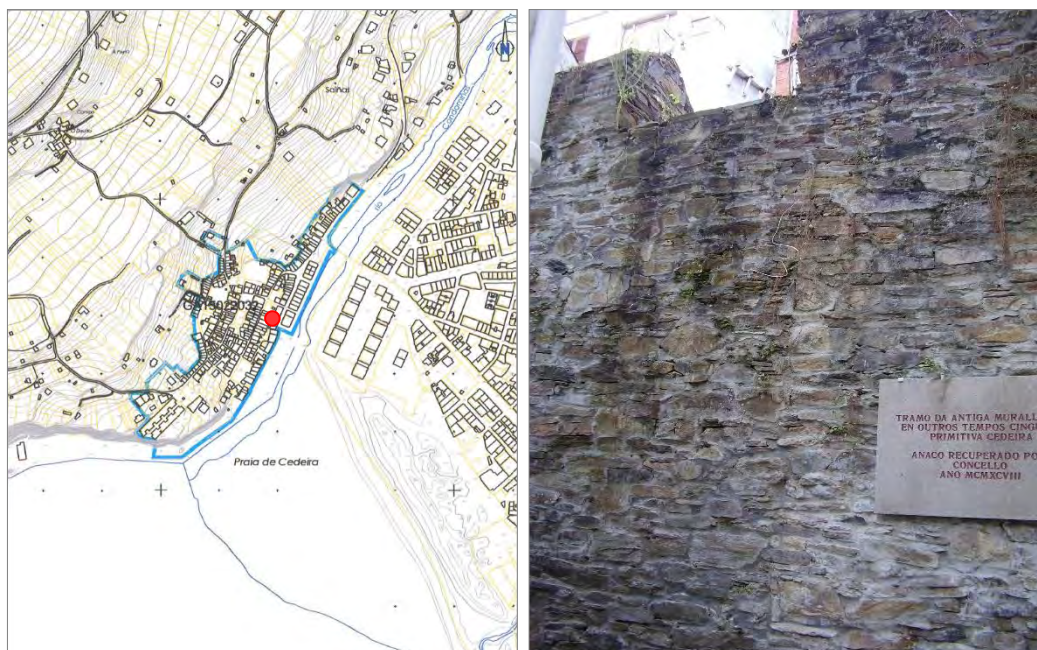
Imagen 10. A la izq. Plano de situación del tramo de muralla (punto rojo) conservado dentro del casco histórico de Cedeira (delimitado en azul). A la dcha. Fotografía del elemento. Fuente: Chao Álvarez, J. (2011), *Memoria Técnica da catalogación e delimitación planimétrica dos xacementos arqueolóxicos do Concello de Cedeira* (A Coruña). Inédita; depósito: Xunta de Galicia.

Se trata del sistema de fortificación que desde la Edad Media (siglo XII - comienzos s. XIII) hasta principios del s. XVIII protegió a la villa de Cedeira y del que actualmente solo se conserva una muy pequeña parte de la cortina. Lógicamente se encuentra situada dentro del casco histórico de Cedeira (COD 15022\_57975 del P. B. A.), al oeste de la zona de obra (a unos **75 metros**), en la margen opuesta a la Playa de La Magdalena en la desembocadura del Río Condomiñas, por lo que **el ámbito de protección integral del elemento queda claramente fuera del área de acción de las obras previstas. Sin embargo, el sector de protección subsidiario de 200 m** (como yacimiento arqueológico<sup>5</sup>) **sí se adentra unos 125 m en el interior de la zona de actuación**, en concreto en su parte más septentrional (estuario y arenal).

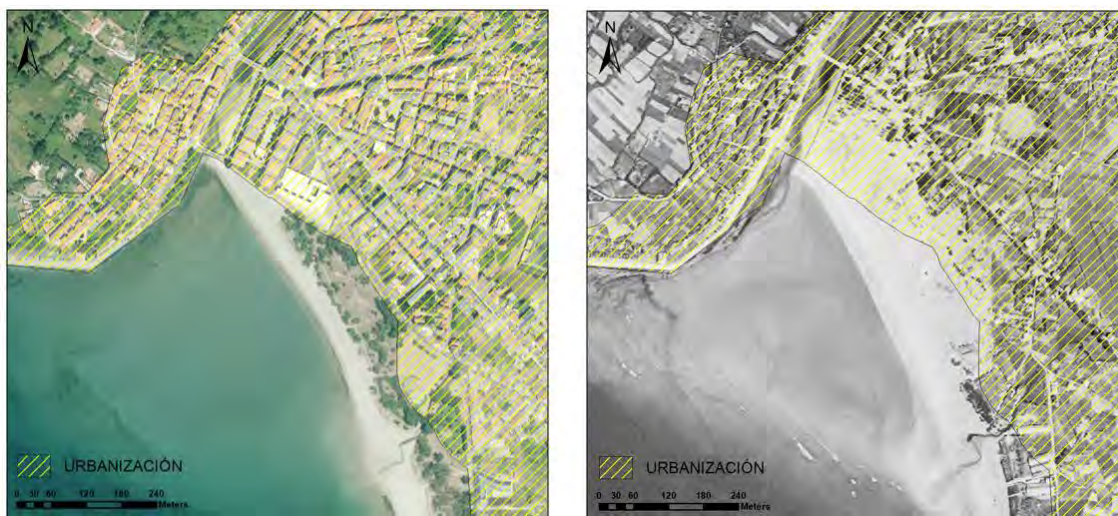
En cuanto al estado de urbanización del suelo en las inmediaciones de la playa de la Magdalena, si se realiza una comparativa entre las imágenes históricas obtenidas por restitución de vuelos verticales, considerando la ortofoto más actual disponible (Vuelo PNOA 2017) y la ortofoto más antigua disponible (Vuelo Americano 1956), y superponiendo (en ambas) la zona que actualmente está urbanizada, se puede apreciar la diferencia entre las reservas de arena de las que disponía la playa en 1956 y las que posee a día de hoy, tal como se muestra a continuación.

Imagen 2: Comparativa de las reservas de arena de la playa de la Magdalena entre 2017 y 1956, en relación a la situación de urbanización actual.

En la actualidad, la zona natural se corresponde con un área donde no se ha urbanizado, pero sobre la que se ha desarrollado el ecosistema basado en unas dunas más o menos vegetadas. Por tanto, la duna existente ha ido perdiendo sus características naturales con el paso de los años, debido principalmente a la acción antrópica, y cabe destacar que la duna actual presenta vegetación alóctona y/o vegetación no propia de sistema dunares, y diferente altura y pendiente que la duna histórica.

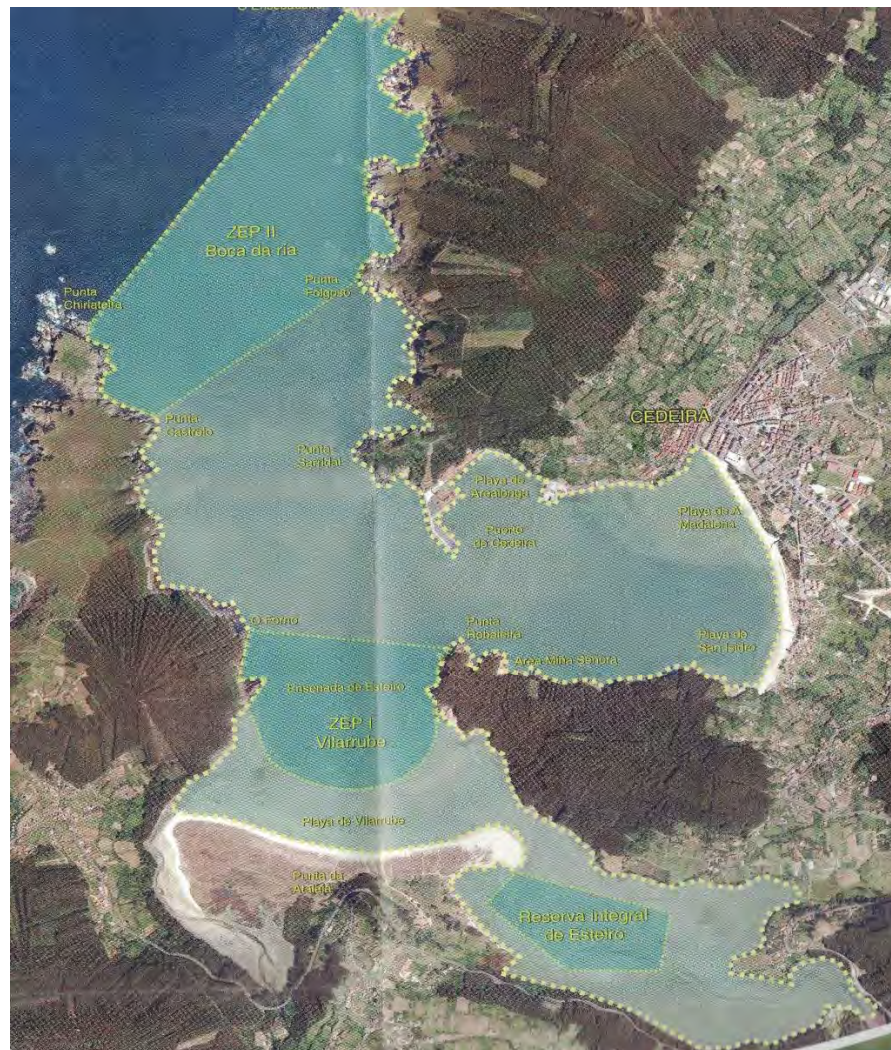
- Ría de Cedeira, como espacio de gran singularidad paisajística y con un alto valor geológico, que fue declarada en el año 2009 Reserva Marina de Interés Pesquero, para asegurar el establecimiento de un modelo de gestión sostenible de la pesca en la zona. A continuación, se presentan las distintas áreas y niveles de protección de la ría, donde se distingue la reserva integral de Esteiro, "preservada de la extracción de recursos", y dos Zonas de Especial Protección (ZEP), Vilarrube y Boca da Ría, donde pueden faenar las embarcaciones de artes tradicionales (anzuelos, nasas y enmalle) y se permite capturar erizo, percebe, navaja, longueirón y otras especies concretas que se incluyen en el correspondiente plan de gestión integral. El marisqueo a pie, la recogida de algas y la recolección de semilla de bivalvos, así como la toma de muestras de flora y fauna marina con fines científicos, la pesca de recreo y el buceo aficionado también están autorizados. Se puede observar que la zona de actuaciones no corresponde a ninguna de las dos zonas definidas como ZEP.

Imagen 21: Clasificación de la Ría de Cedeira en áreas y niveles de protección. Fuente: Turismo de Cedeira (<http://turismo.cedeira.gal>).

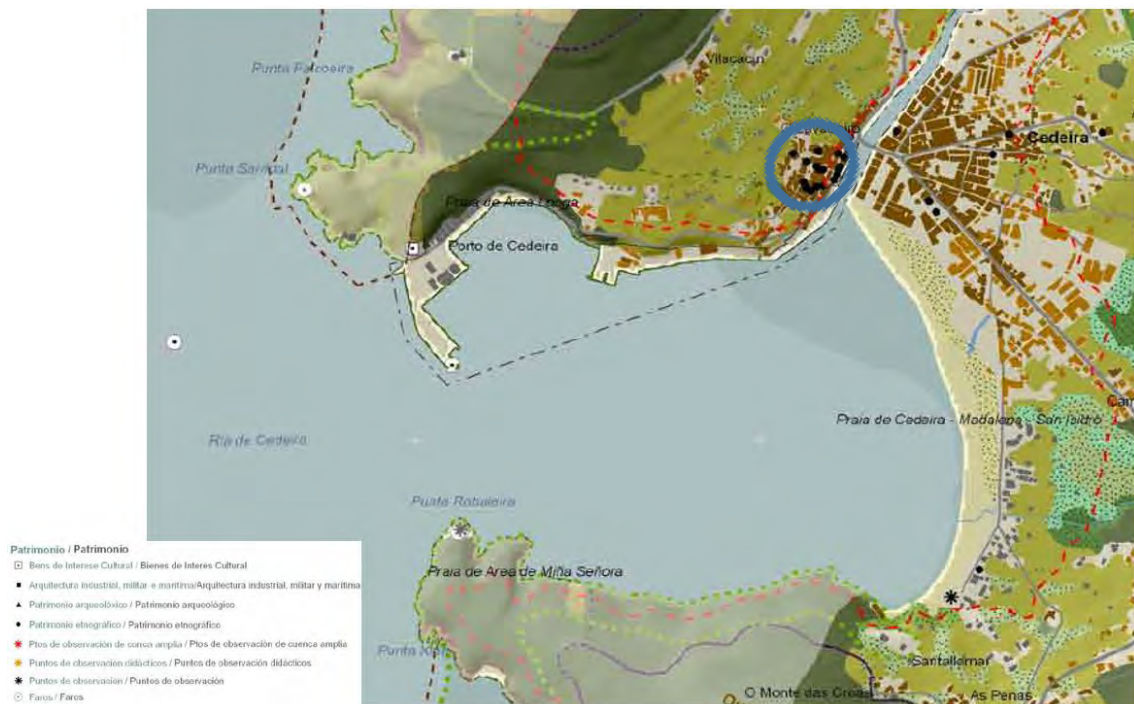
Imagen 22: Patrimonio de la zona de estudio. Fuente: Ficha de la unidad de paisaje de Cedeira del POL.

Cabe destacar que las actuaciones proyectadas, en referencia a los recursos paisajísticos de interés cultural y patrimonial enumerados anteriormente, únicamente afectarán al Casco Antiguo de Cedeira y a la Muralla, y su situación con respecto a la zona de actuaciones aparece señalada en la imagen anterior.
