ASUNTO: SOLICITUD DE RENOVACIÓN DE LA AUTORIZACIÓN PARA GESTIÓN DE MATERIALES PROCEDENTES DE DRAGADO EN EL PUERTO DE LEKEITIO (BIZKAIA).

Puerto de Lekeitio: Plan de gestión para el dragado de mantenimiento de calados entre 2016 y 2019

Informe Final

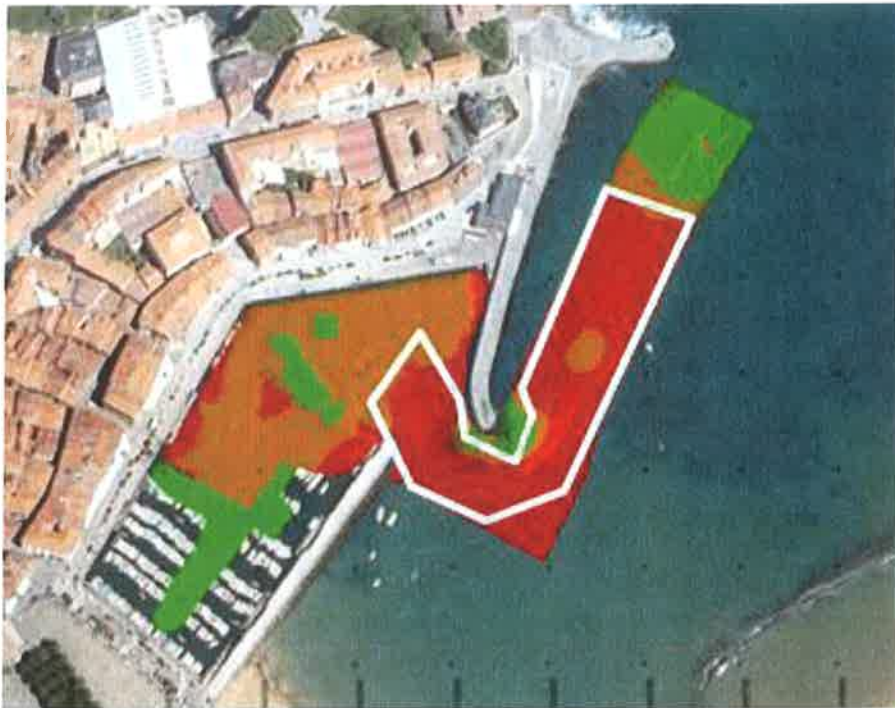
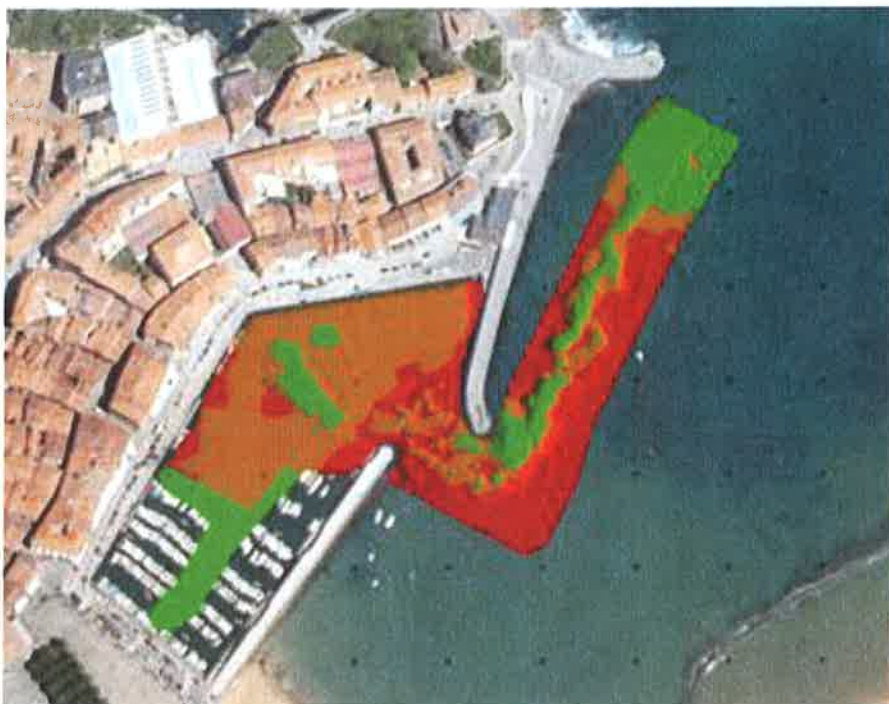
Figuras 2 y 3. Calados en el Puerto de Lekeitio antes (abril: se señala, con polígono blanco, la principal zona de acumulación de sedimento) y después (junio) de la realización del último dragado (2015). Rojo: no se alcanza el calado mínimo (-3 m); naranja: no se llega al calado nominal (-4 m); verde: se supera dicho calado nominal.

El espesor del material a dragar es variable, teniendo como objetivo alcanzar estacionalmente su calado nominal de -4 m con respecto al cero del puerto. En la Figura 2 se muestra situación habitual de calados en primavera y en la Figura 3 la que se consigue tras la realización del dragado. Generalmente, el espesor medio de excavación resulta inferior a 1 m.

Año tras año, antes del invierno, se draga la zona señalada en la Figura 2. El sedimento acumulado por la marea y los temporales a lo largo del tiempo corresponde a arenas limpias que son reubicadas en la zona submareal de la playa de Karraspio (Figura 4). Para cada dragado se emite informe de seguimiento anual, y hasta la fecha no se ha señalado la presencia de adversidades ambientales relevantes. El informe más reciente es: Castro, R. y Rodríguez, J.G. 2015. *Vigilancia del dragado en el puerto de Lekeitio 2015*. Informe elaborado por AZTI para la Dirección de Infraestructuras del Transporte del Gobierno Vasco. 9 pp.

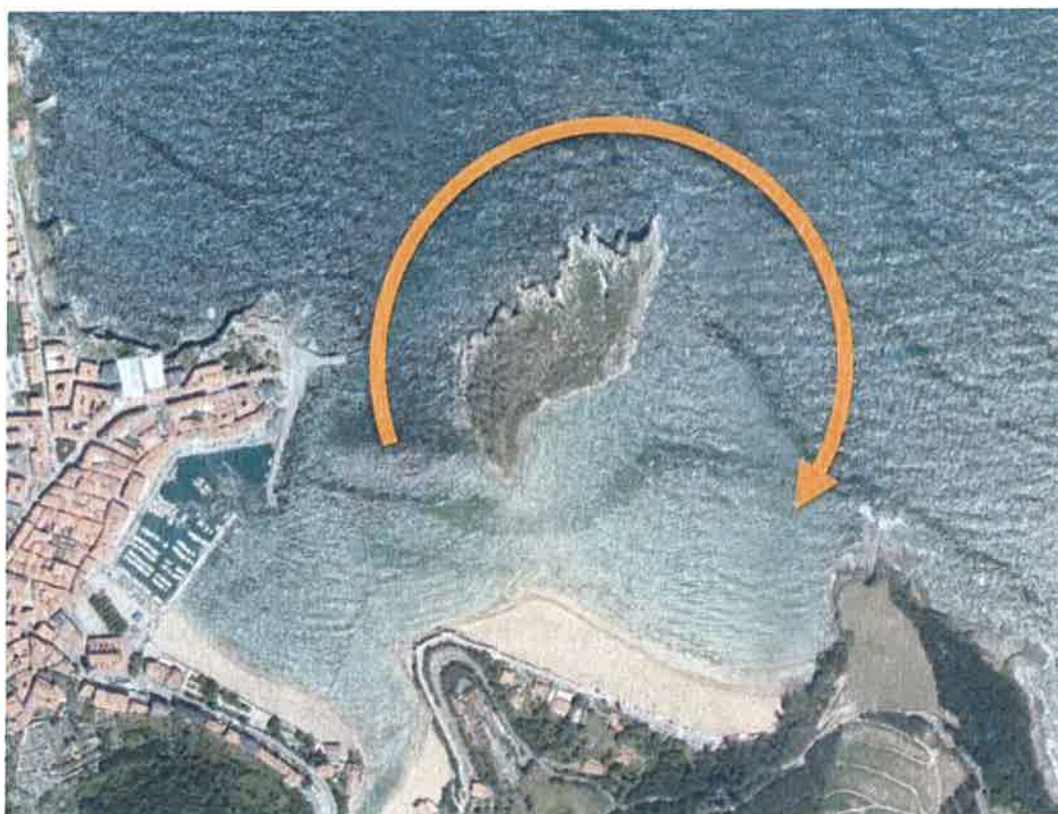
Figura 4. Reubicación de las arenas dragadas en el puerto de Lekeitio.

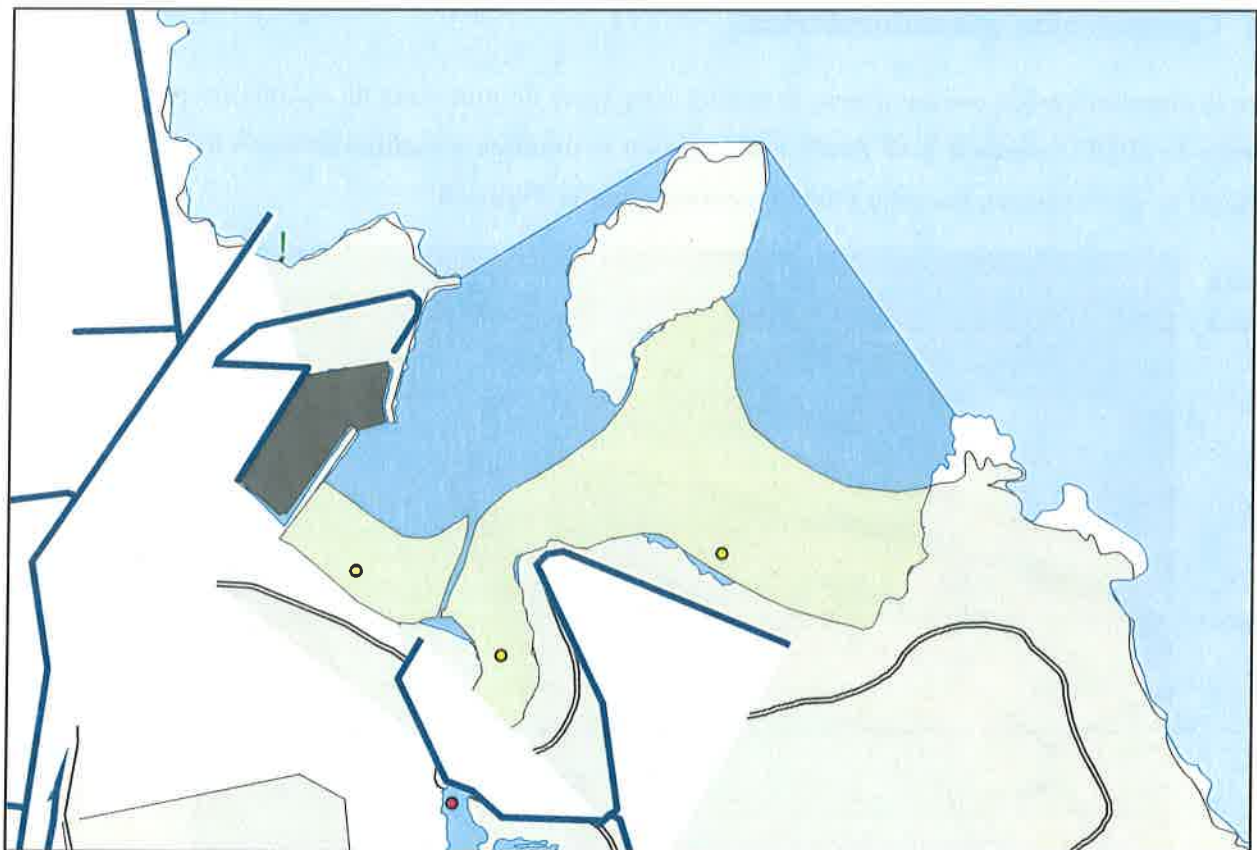
Figura 5. Localización de puntos de vertido en el entorno del puerto de Lekeitio.

En el año 2015 se realizó el informe “Perfiles de las aguas de baño de la zona litoral de la CAPV 2015”¹, que incluye una revisión de las fuentes de contaminación que pueden afectar a la calidad del agua en varias zonas de la costa vasca. En lo que refiere al ámbito de actuación del proyecto, en la Figura 5 se sintetiza la información referente a fuentes de contaminación. Puede observarse que no existe ningún punto de vertido próximo a la zona de dragado.

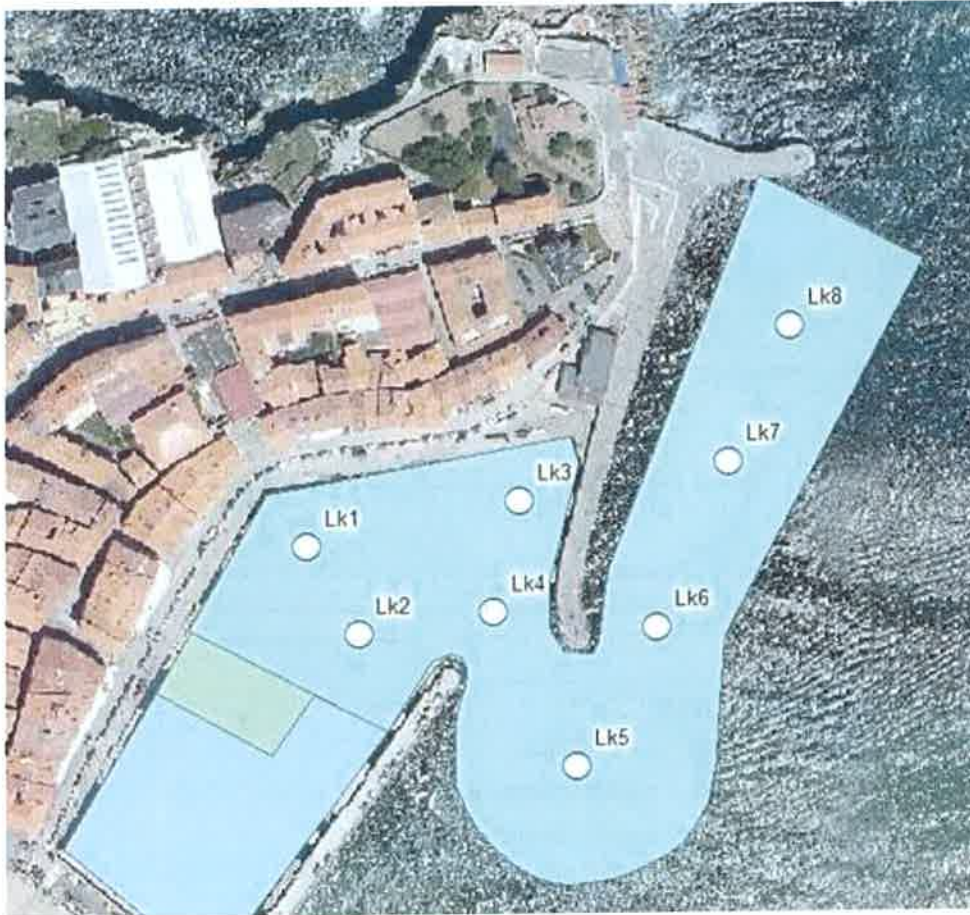
Figura
Puntos

6.
de

muestreo en el entorno del puerto de Lekeitio (25 de febrero de 2016).

Para la caracterización sedimentaria se realizó una toma de muestras de sedimento el 25 de febrero de 2016 (Anexos B y C) desde embarcación neumática y mediante buceo autónomo. En total se muestrearon los ocho puntos mostrados en la Figura 6.

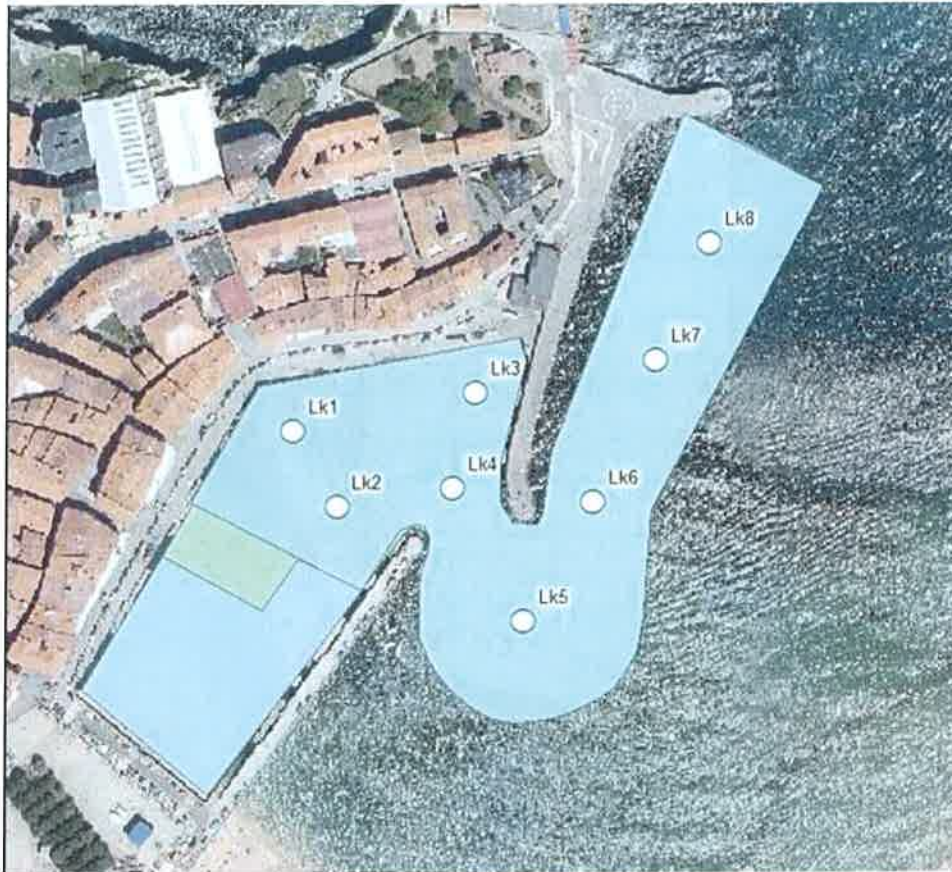
ANEXO B – PLANO DE MUESTREO (25 FEBRERO 2016)

Punto	Latitud (N)	Longitud (W)
Lk1	43° 21,919'	2° 30,080'
Lk2	43° 21,900'	2° 30,065'
Lk3	43° 21,929'	2° 30,017'
Lk4	43° 21,905'	2° 30,025'
Lk5	43° 21,871'	2° 30,001'
Lk6	43° 21,901'	2° 29,976'
Lk7	43° 21,936'	2° 29,955'
Lk8	43° 21,966'	2° 29,936'

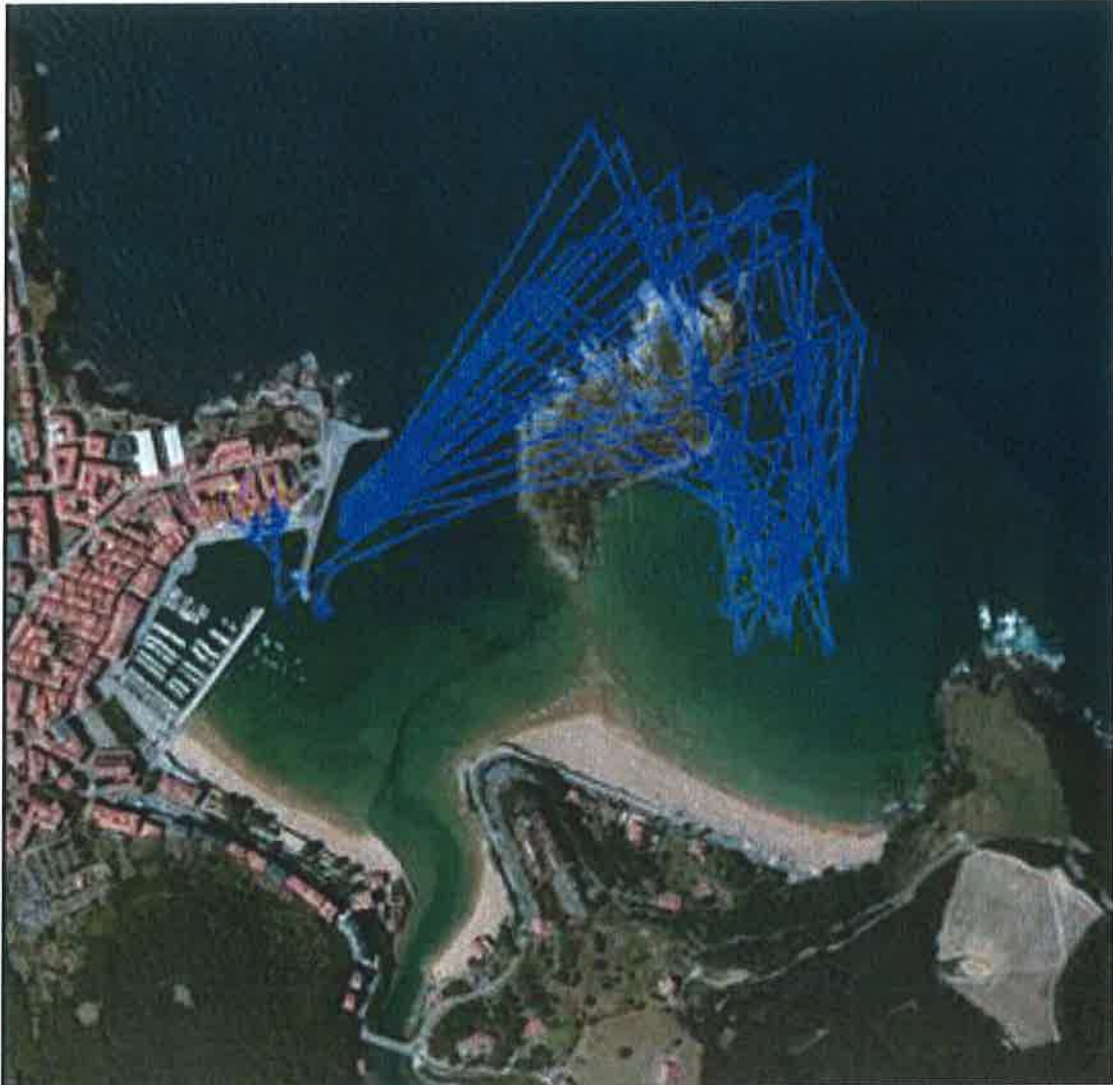
Movimientos del gánguil "DRAGARENA" el **miércoles 18 de Mayo del 2016** entre el puerto de Lekeitio y la playa del Karraspio. Vertidos registrados (12): 10:57, 11:47, 12:27, 13:07, 13:47, 14:32, 15:17, 15:52, 16:37, 17:17, 18:12 y 19:02.

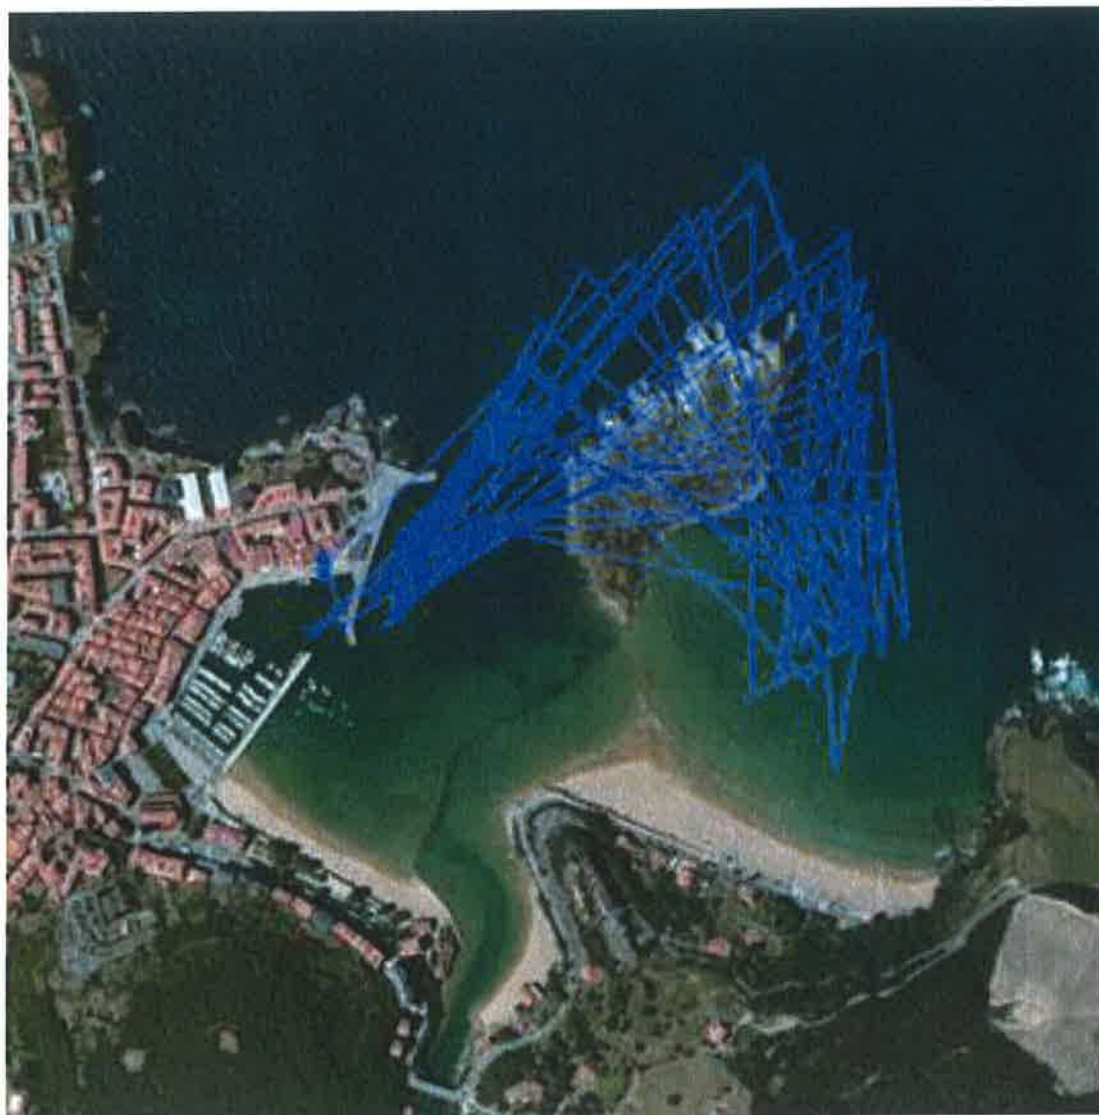
Movimientos del gánguil “DRAGARENA” el viernes 20 de Mayo del 2016 entre el puerto de Lekeitio y la playa del Karraspio. Vertidos registrados (14): 7:54, 8:44, 9:28, 10:13, 10:58, 11:43, 12:33, 13:18, 14:08, 14:48, 15:33, 16:18, 17:18 y 18:03.

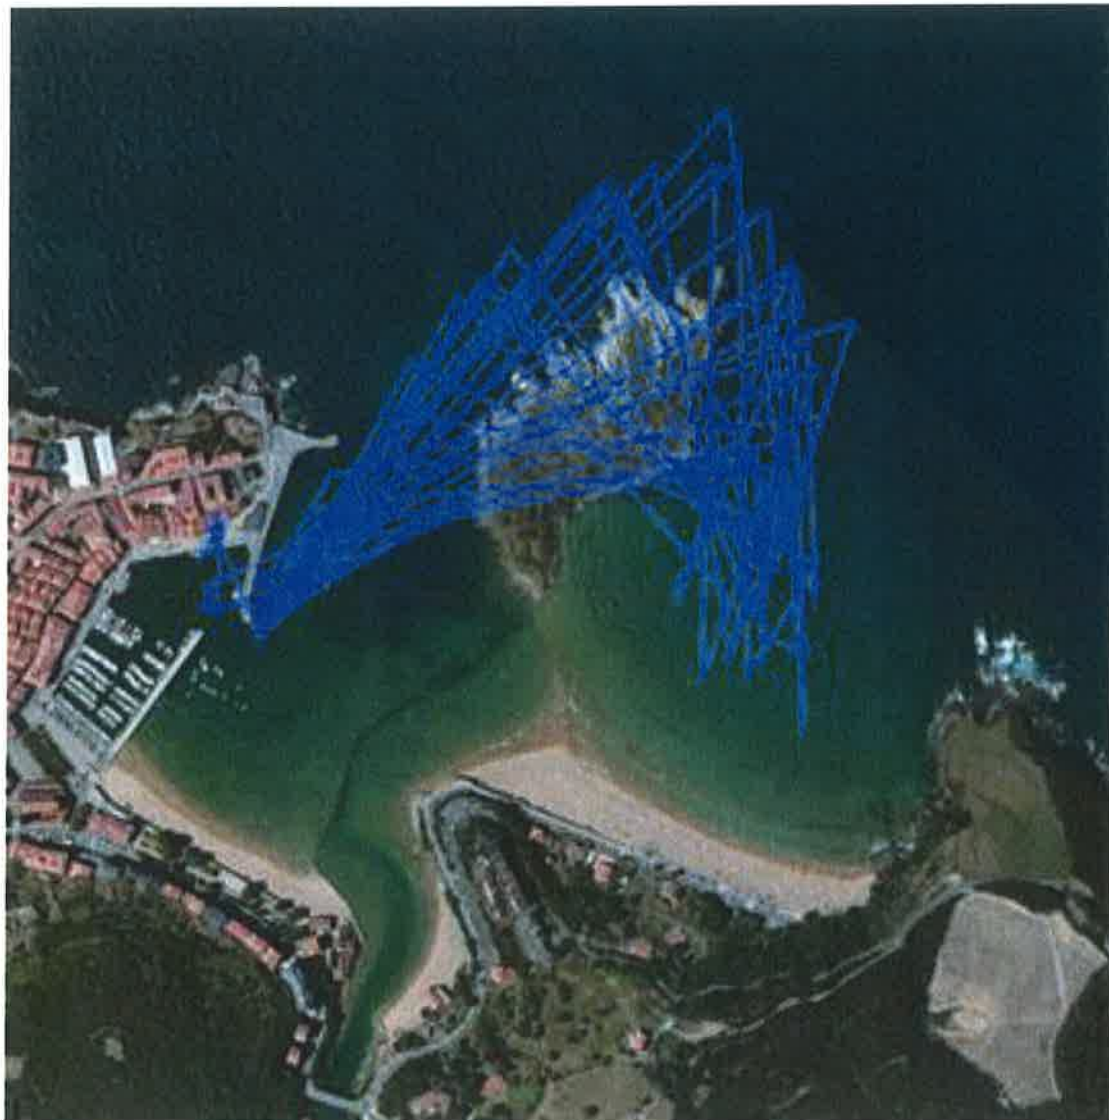
Movimientos del gánguil “DRAGARENA” el **sábado 21 de Mayo del 2016** entre el puerto de Lekeitio y la playa del Karraspio. Vertidos registrados (14): 7:48, 8:43, 9:37, 10:27, 11:12, 11:57, 12:37, 13:22, 14:07, 14:52, 15:37, 16:37, 17:37 y 18:32.

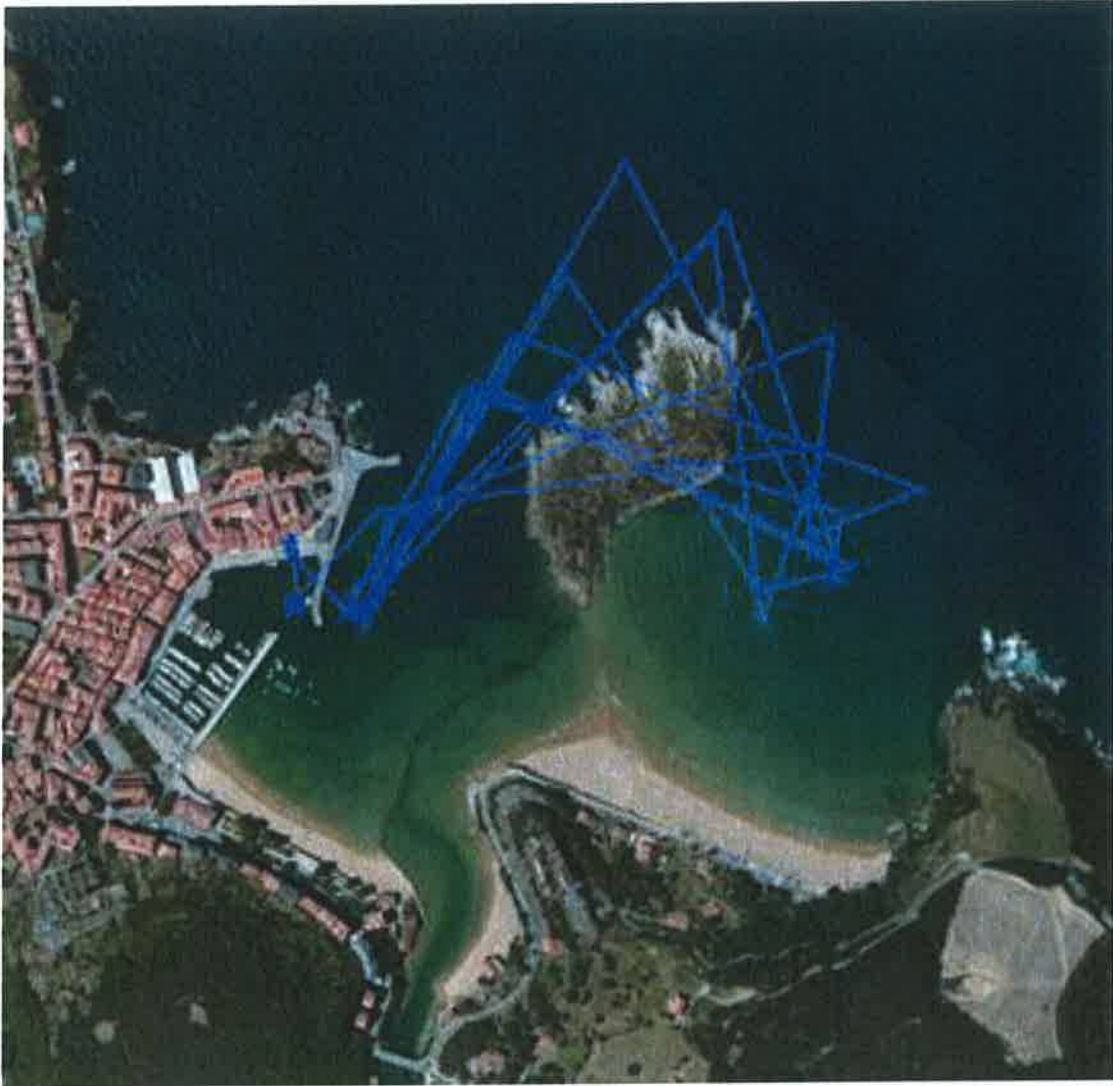
Movimientos del gánguil "DRAGARENA" **el domingo 22 de Mayo del 2016** entre el puerto de Lekeitio y la playa del Karraspio. Vertidos registrados (5): 7:52, 8:37, 9:21, 10:06h y 11:11.

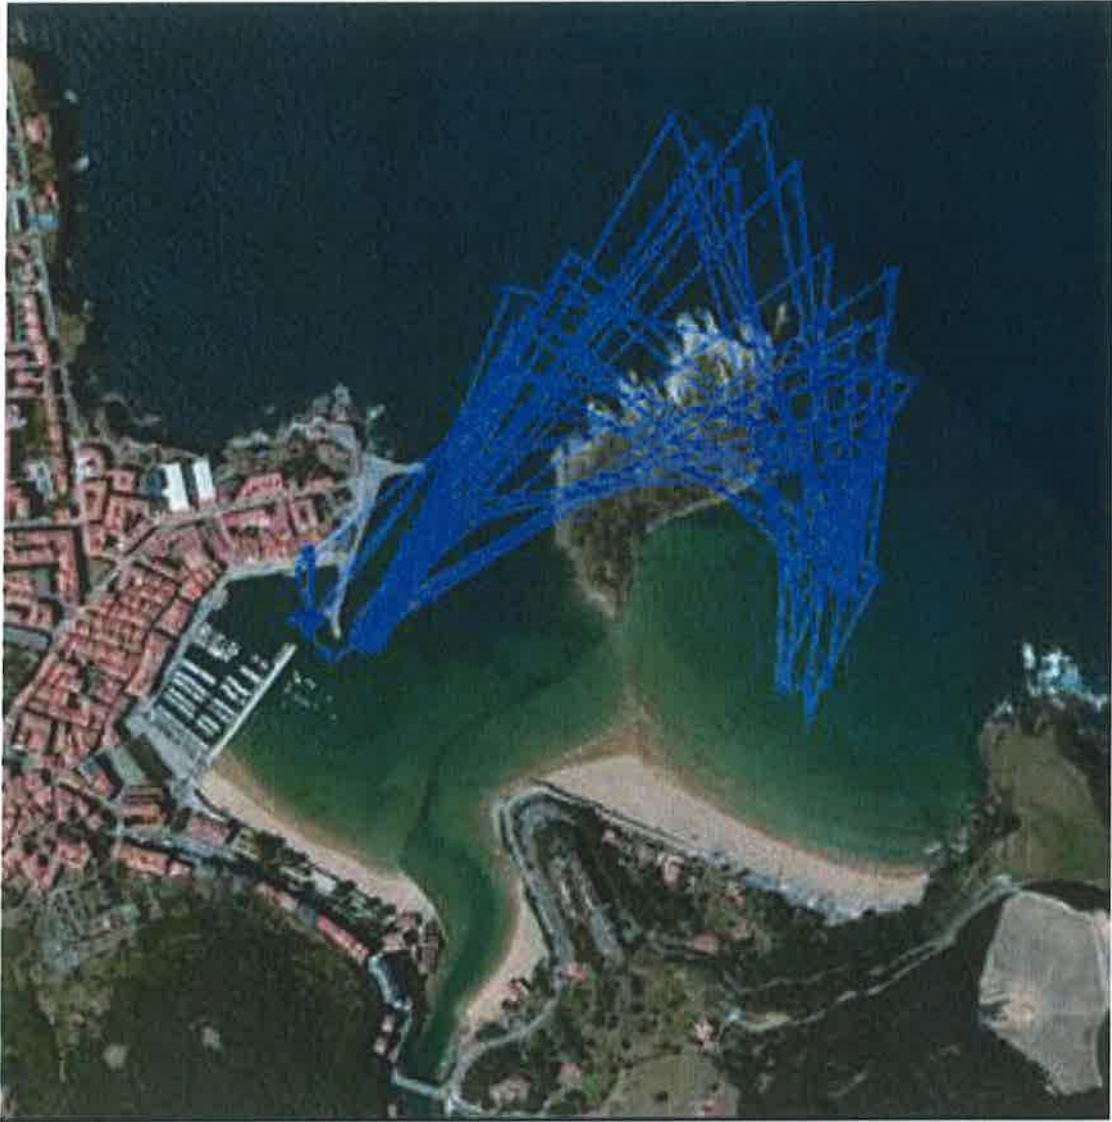
Movimientos del gánguil "DRAGARENA" el **lunes 23 de Mayo del 2016** entre el puerto de Lekeitio y la playa del Karraspio. Vertidos registrados (13): 7:59, 8:49, 9:34, 10:29, 11:14, 12:09, 12:54, 13:34, 14:23, 15:18, 16:18, 17:13 y 18:23.

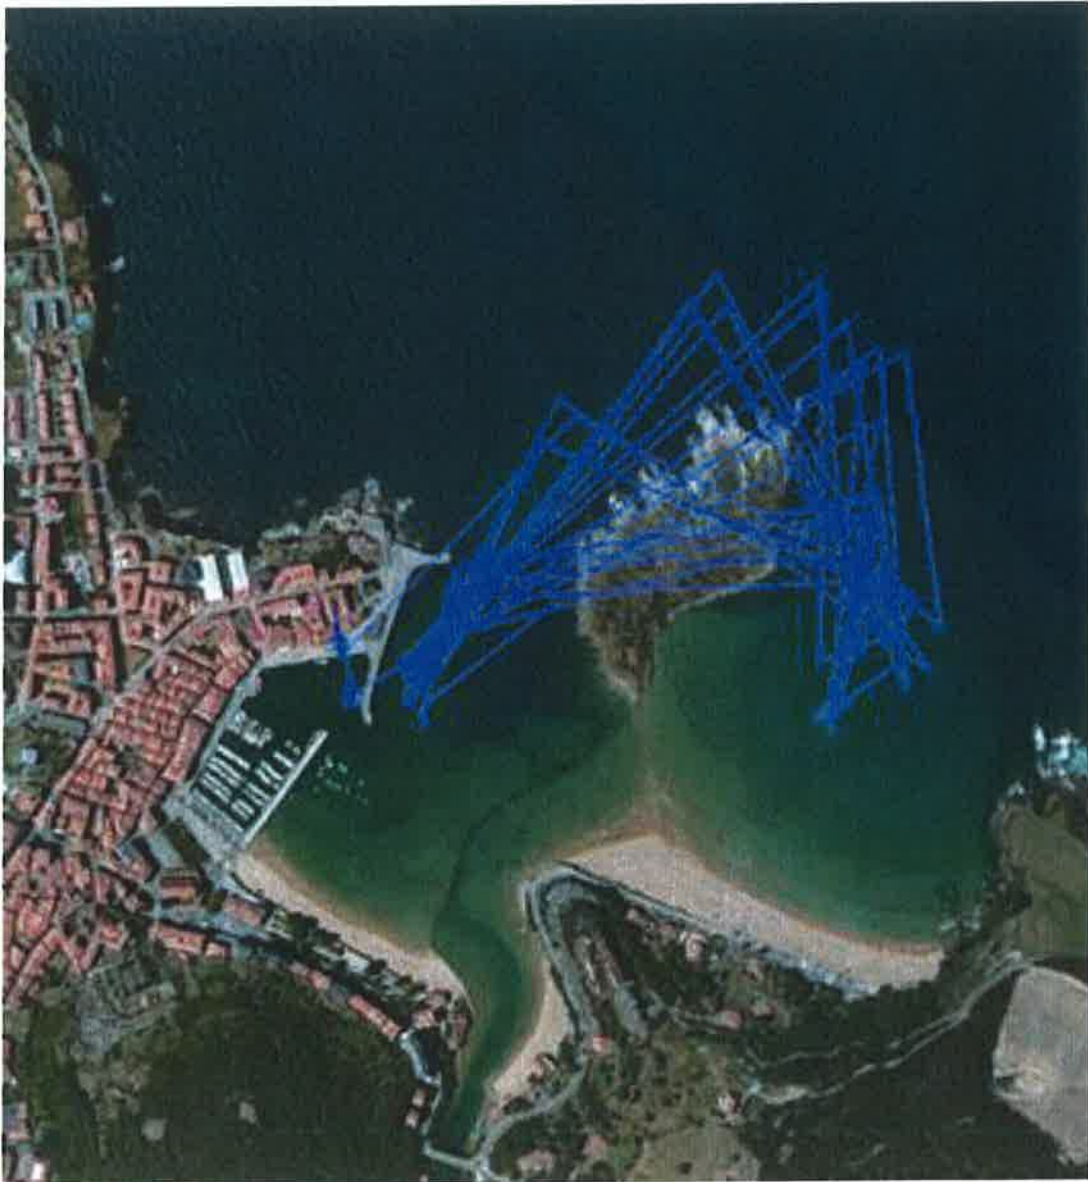
Movimientos del gánguil "DRAGARENA" el **martes 24 de Mayo del 2016** entre el puerto de Lekeitio y la playa del Karraspio. Vertidos registrados (11): 8:06, 8:56, 9:51, 10:41, 11:36, 12:31, 13:36, 14:21, 15:21, 16:26 y 17:21.

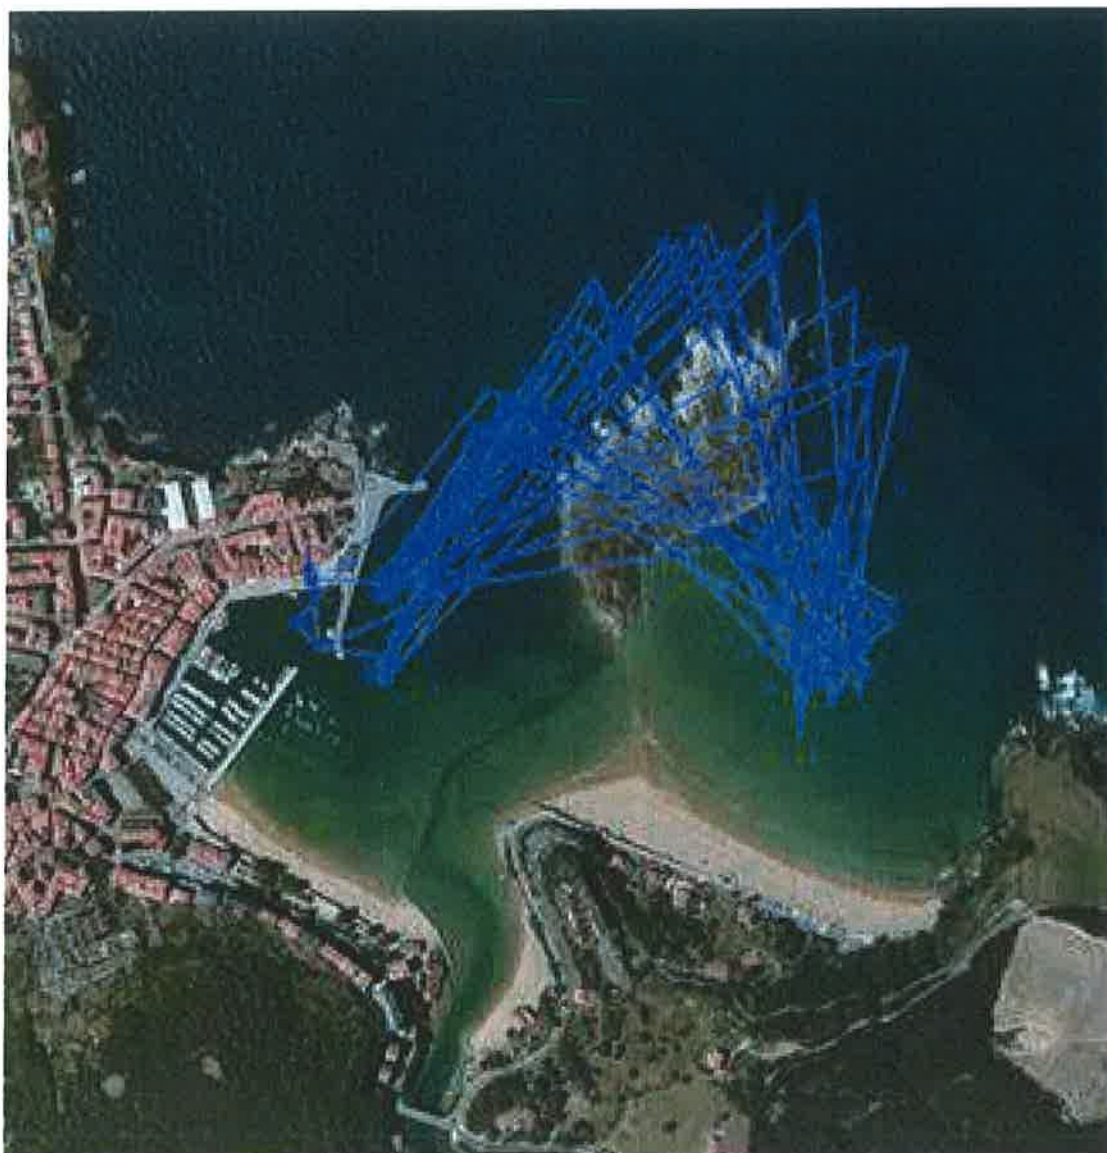
Movimientos del gánguil "DRAGARENA" el **miércoles 25 de Mayo del 2016** entre el puerto de Lekeitio y la playa del Karraspio. Vertidos registrados (13): 8:00, 8:55, 9:45, 10:50, 11:40, 12:30, 13:10, 13:55, 14:50, 15:50, 16:50, 17:45 y 18:45.

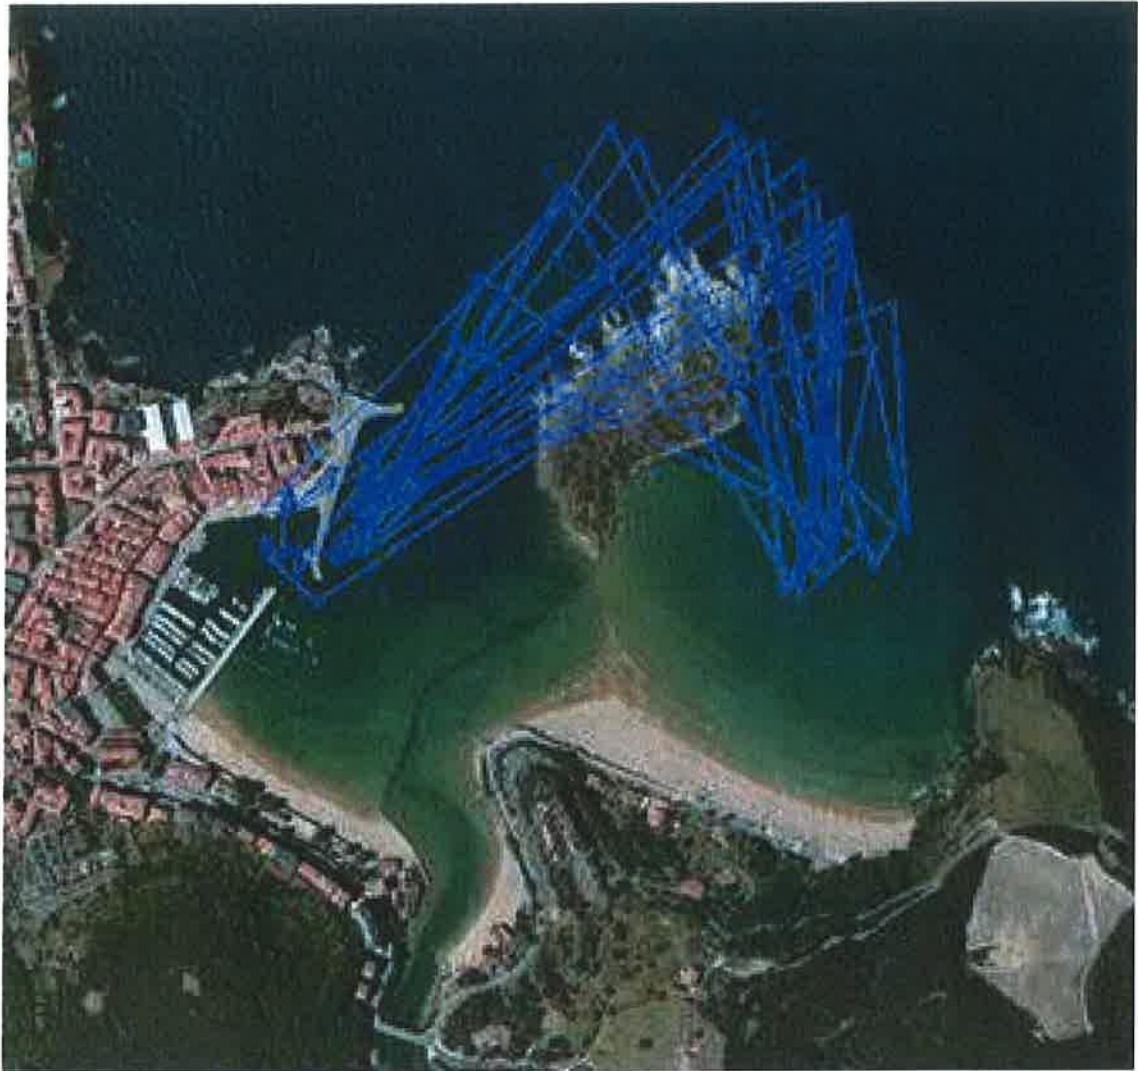
Movimientos del gánguil “DRAGARENA” el **jueves 26 de Mayo del 2016** entre el puerto de Lekeitio y la playa del Karraspio. Vertidos registrados (11): 8:24, 9:34, 10:29, 11:29, 11:57, 12:24, 13:19, 14:39, 15:59, 16:59 y 18:14.

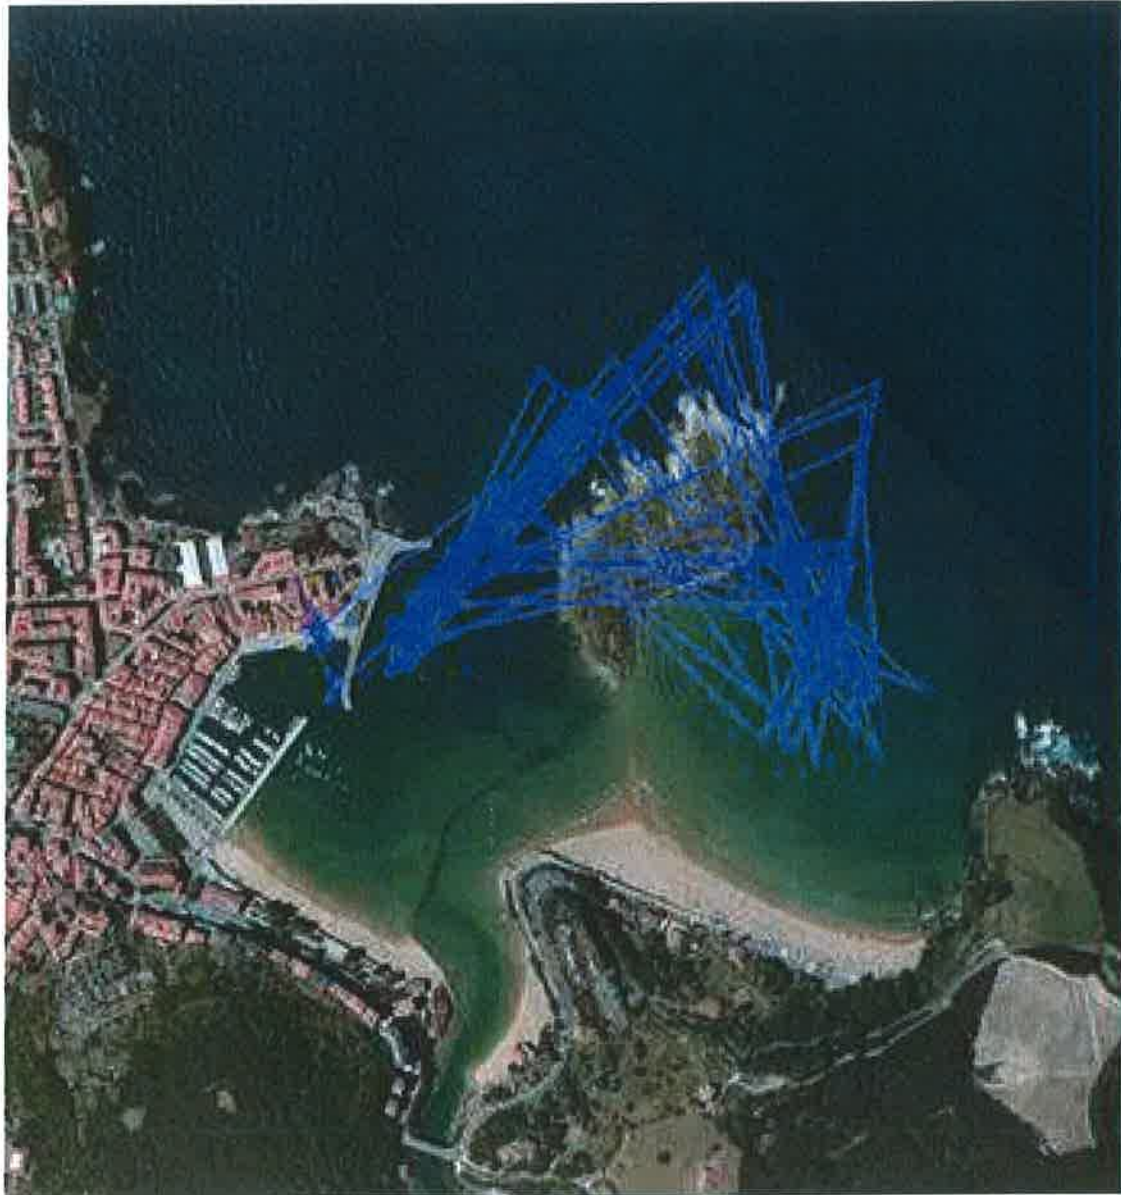
Movimientos del gánguil “DRAGARENA” **el viernes 27 de Mayo del 2016** entre el puerto de Lekeitio y la playa del Karraspio. Vertidos registrados (13): 8:23, 9:38, 10:23, 11:13, 12:03, 12:48, 13:53, 14:58, 15:43, 16:33, 17:18, 17:58 y 18:43.

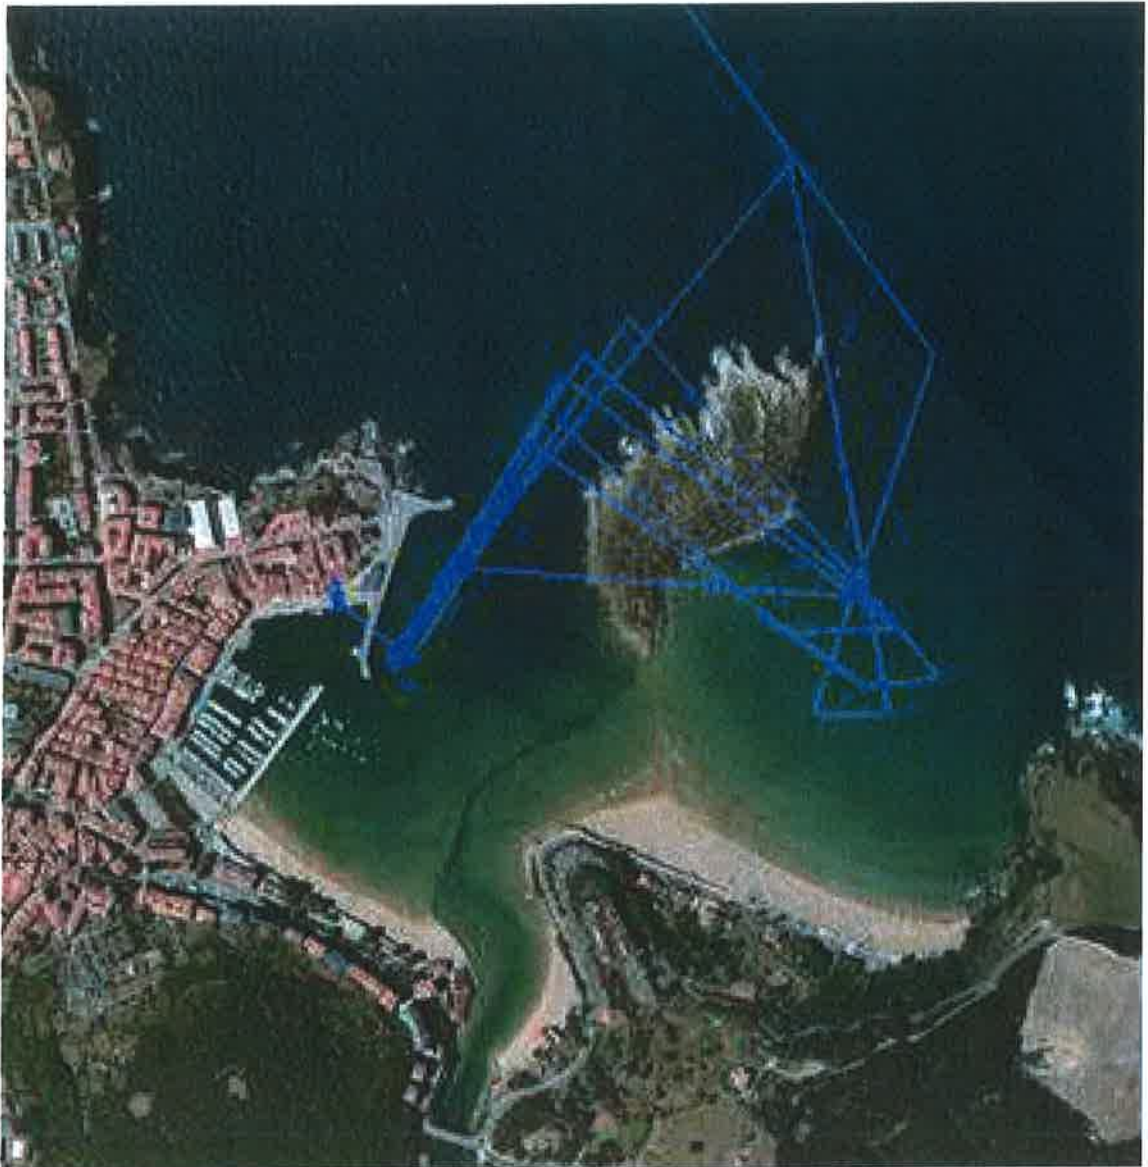
Movimientos del gánguil “DRAGARENA” el **sábado 28 de Mayo del 2016** entre el puerto de Lekeitio y la playa del Karraspio. Vertidos registrados (4): 7:42, 8:42, 9:42 y 10:42; partiendo hacia Mundaka y Bermeo (puerto de amarre).

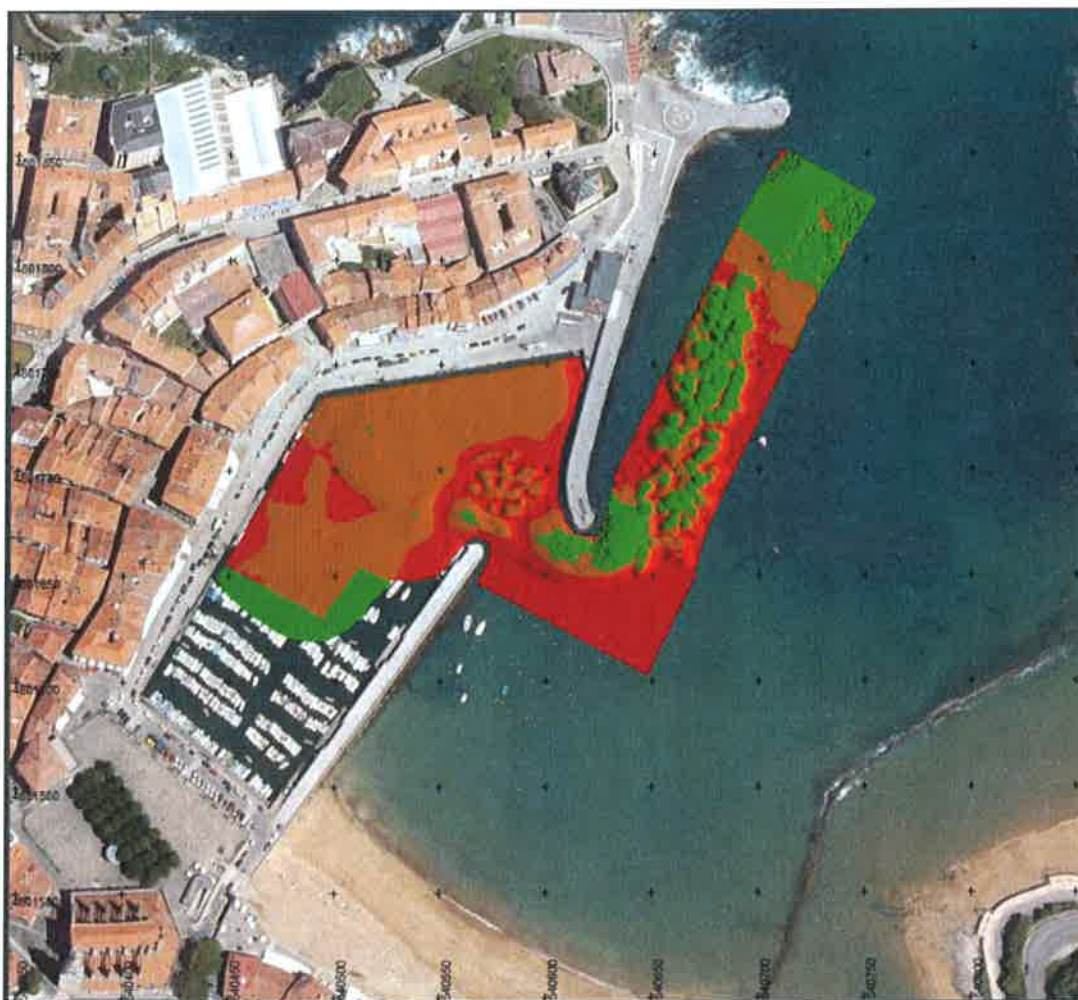
Figura 1. Situación de calados en la batimetría del pasado 1 de junio de 2016.

Los cerca de 10.000 m³ trasvasados desde la bocana y canal de acceso al puerto de Lekeitio hasta la playa sumergida de Karraspio han supuesto una mejora significativa de la navegabilidad (Figura 1) sin incidencia reseñable en otros usos marítimos circundantes. Cabe considerarla, por tanto, una actividad compatible con los valores naturales del entorno.

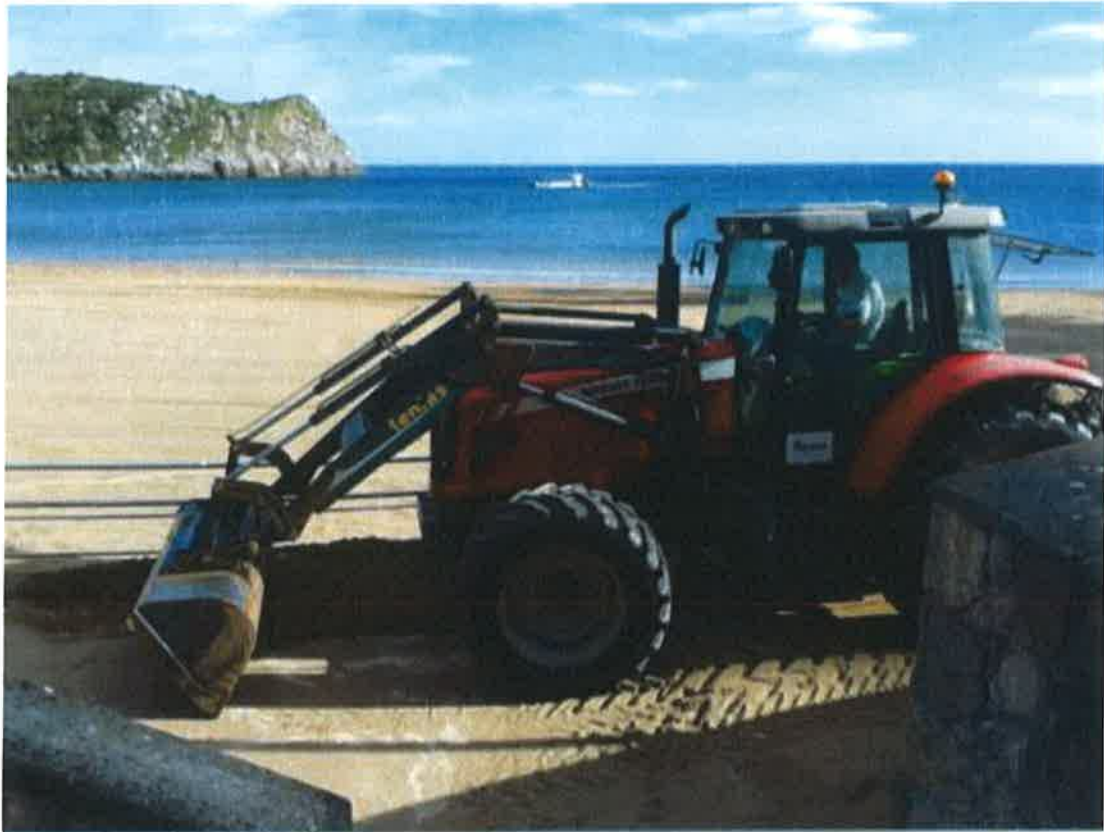
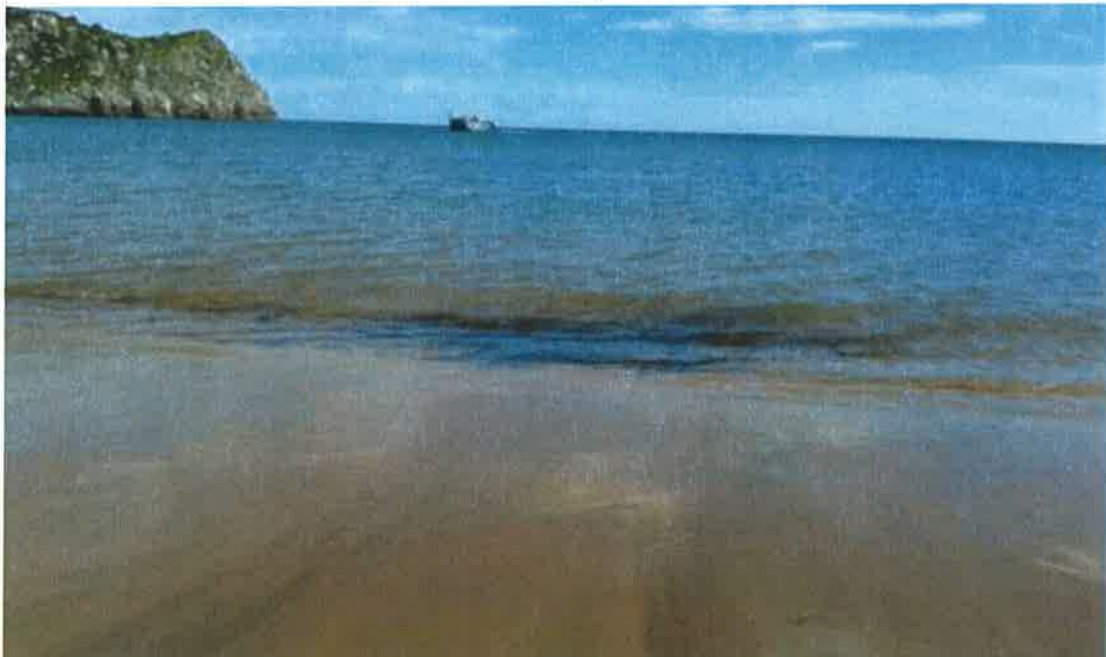
Fotos 2 y 3. El gánguil Beatriz María vertiendo en la playa del Karraspio
(entre 9:20 y 9:30 del viernes 12 de mayo de 2017)
