ASUNTO: SOLICITUD DE RENOVACIÓN DE LA AUTORIZACIÓN PARA GESTIÓN DE MATERIALES PROCEDENTES DE DRAGADO EN EL PUERTO DE LEKEITIO (BIZKAIA).

Puerto de Lekeitio: Plan de gestión para el dragado de mantenimiento de calados entre 2016 y 2019

Informe Final

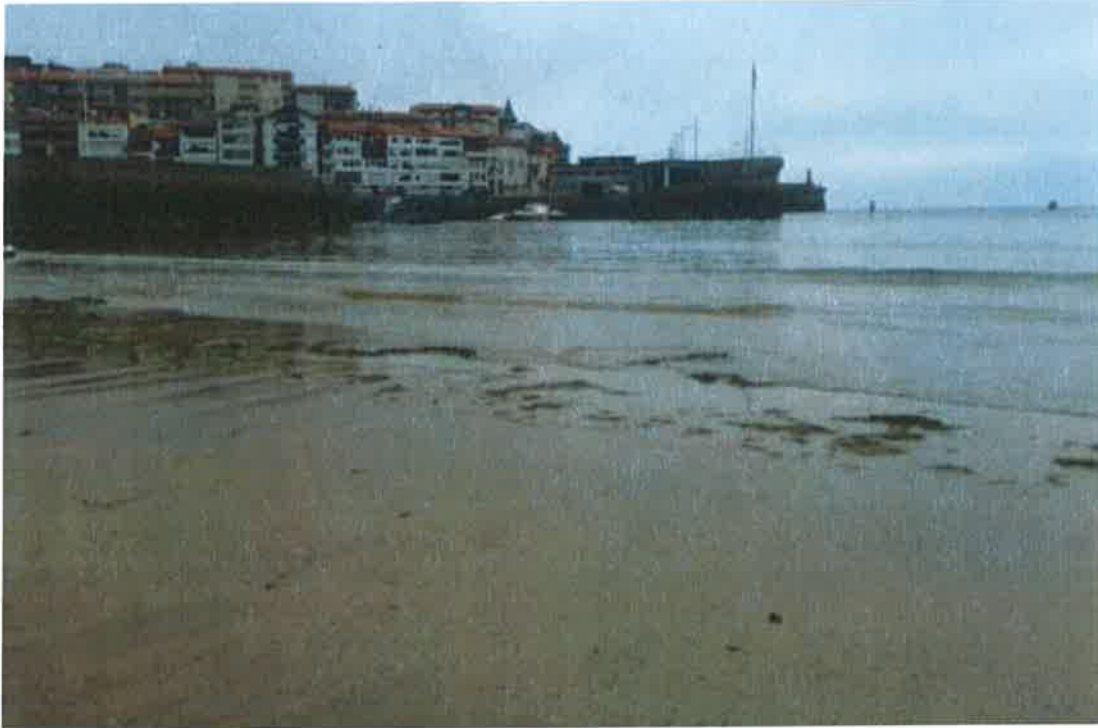
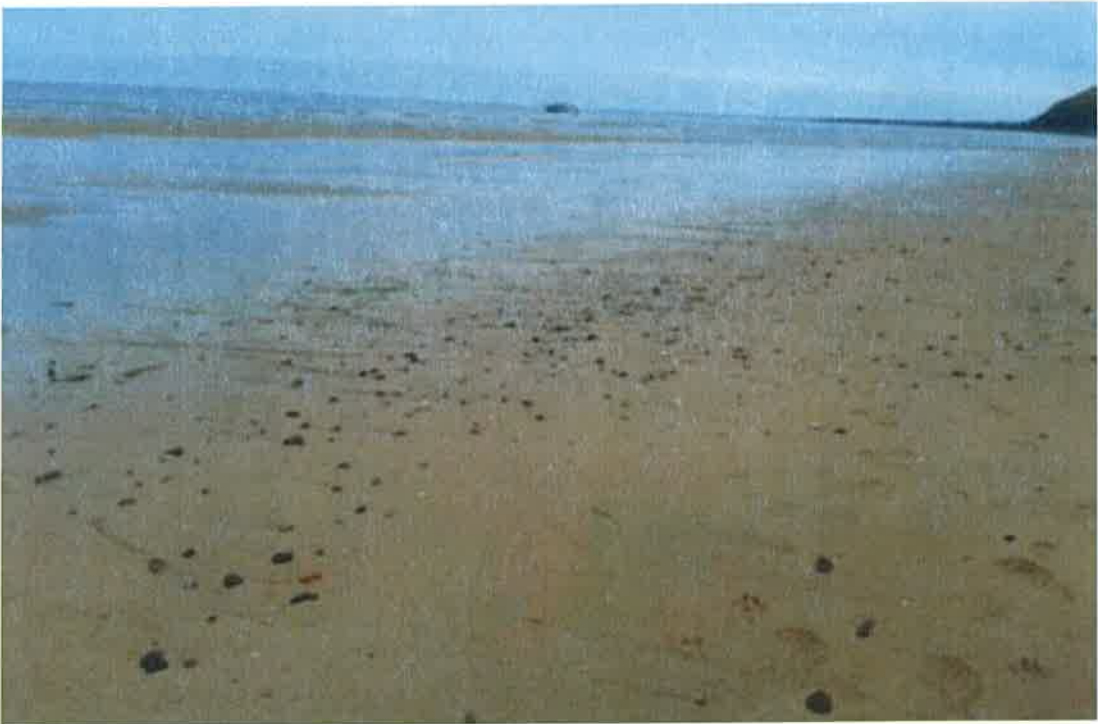
Fotos 4 y 5. El gánguil Beatriz María dragando la bocana del puerto de Lekeitio (15:30) y vertiendo en la playa del Karraspio (15:55 del lunes 29 de mayo de 2017)

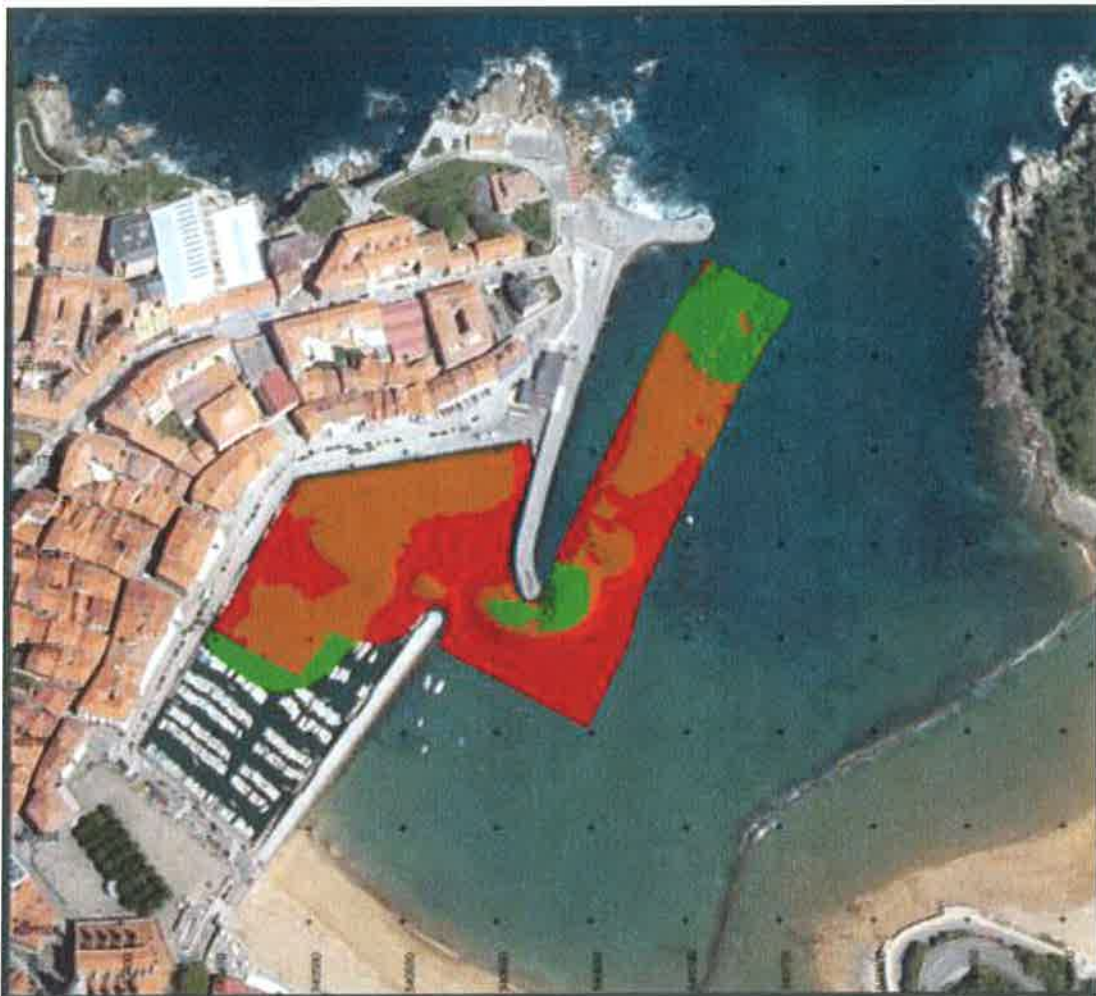
Figura 21. Situación de calados en el interior de la dársena y canal de acceso al puerto de Lekeitio a partir de la batimetría del 7 de abril de 2017 (situación previa al dragado)

Los algo más de 6.200 m³ de arena trasvasados a lo largo de mayo desde la bocana y canal de acceso al puerto de Lekeitio hasta la playa sumergida de Karraspio, han supuesto una mejora significativa de la navegabilidad (Figuras 21 y 22) sin incidencia reseñable en otros usos marítimos circundantes. Cabe considerarla, por tanto, una actividad compatible con los valores naturales del entorno.

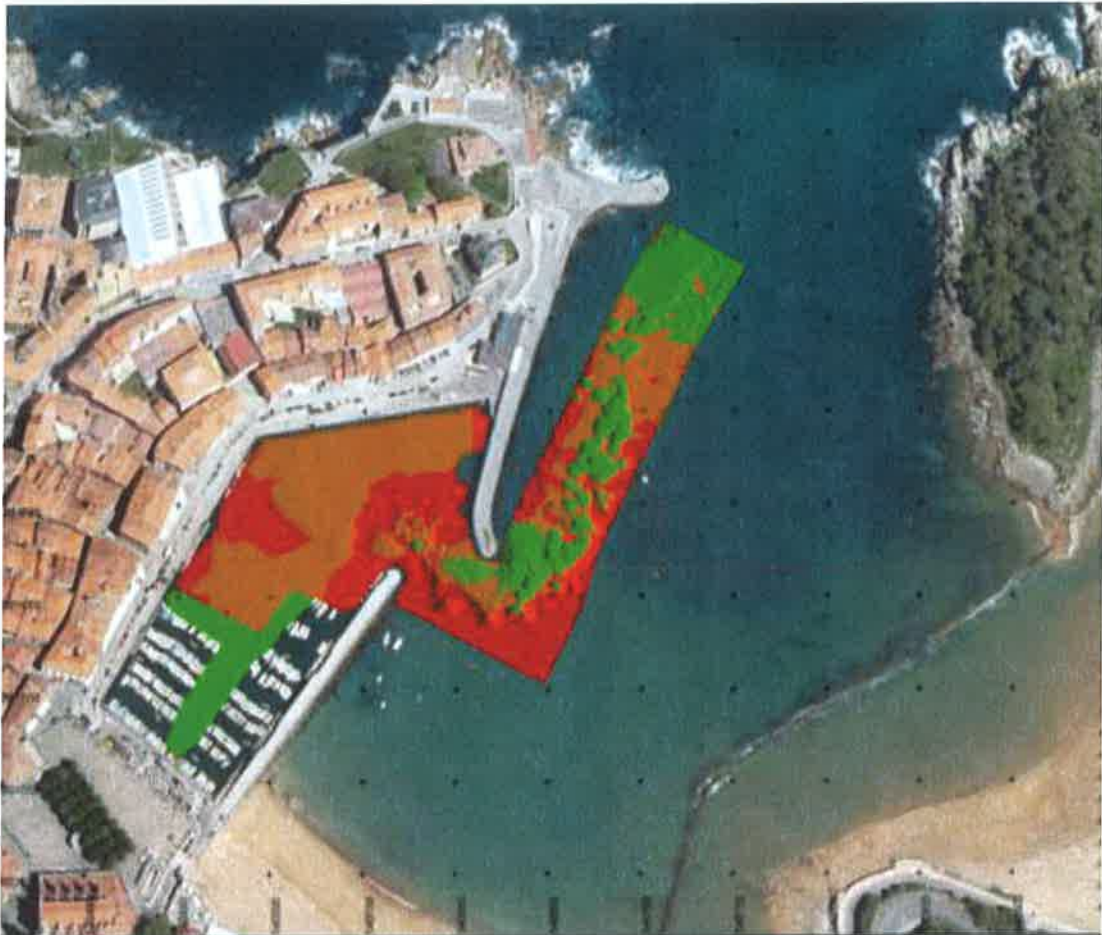
Figura 22. Situación de calados en el interior de la dársena y canal de acceso al puerto de Lekeitio en la batimetría del 1 de junio de 2017 (tras el trasvase)

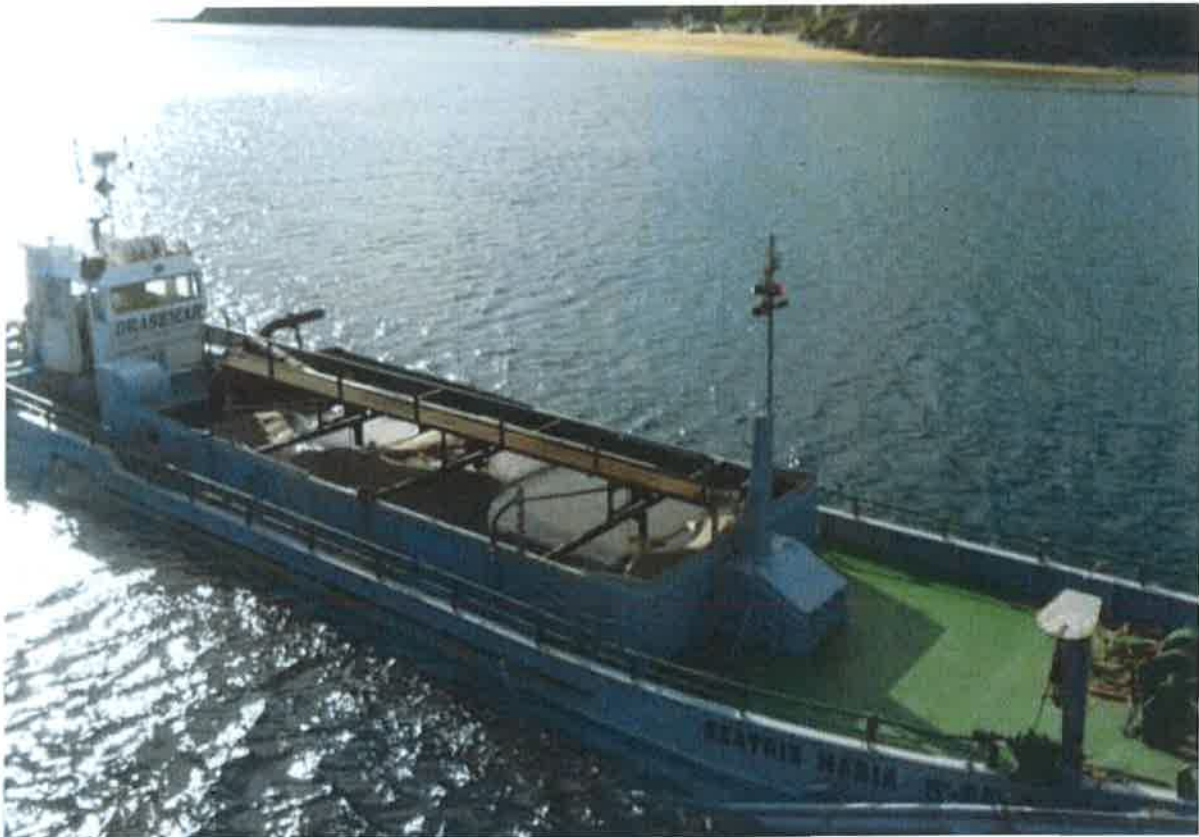
MUESTRA:	Lekeltio	12/06/2017	
Peso total (g)	150,74	cátara Beatriz María	
MEDIA (µm)	259		
Limo y arcilla: 0,28%, Arena: 99,54%, Grava: 0,19%			
METODO GRAFICO		MEDIDAS DE MOMENTOS	
MEDIA (Phi)	1,95	MEDIA (Phi)	1,95
SORTING (Phi)	0,65	SORTING (Phi)	0,62
SKEWNESS	0,11	SKEWNESS	-0,06
KURTOSIS	0,75	KURTOSIS	5,03

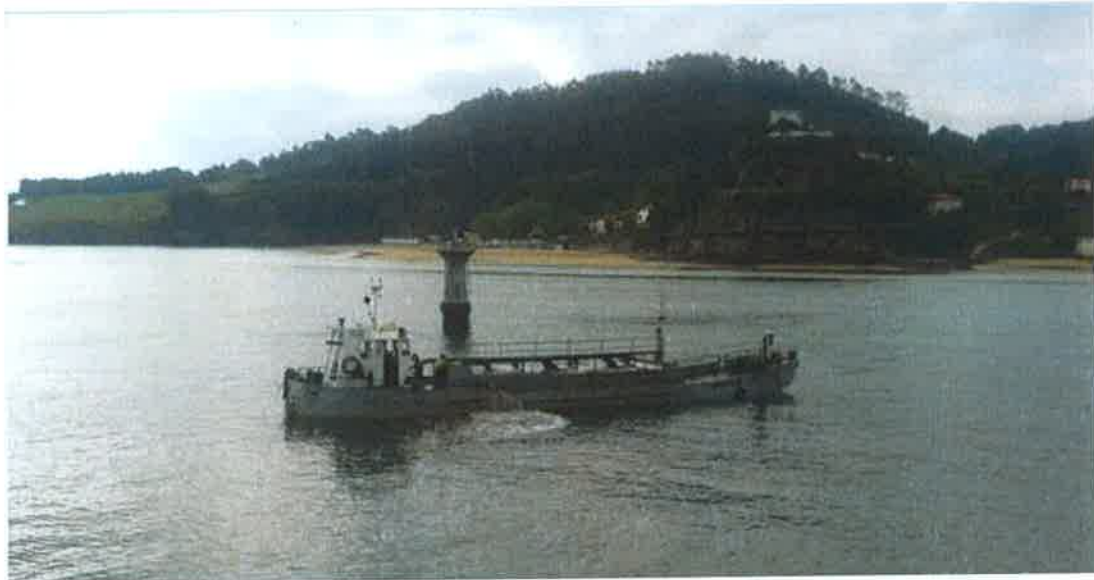
Imagen 2. La Beatriz María trabajando en el canal de acceso al puerto de Lekeitio el martes 21 de mayo a las 9:25.

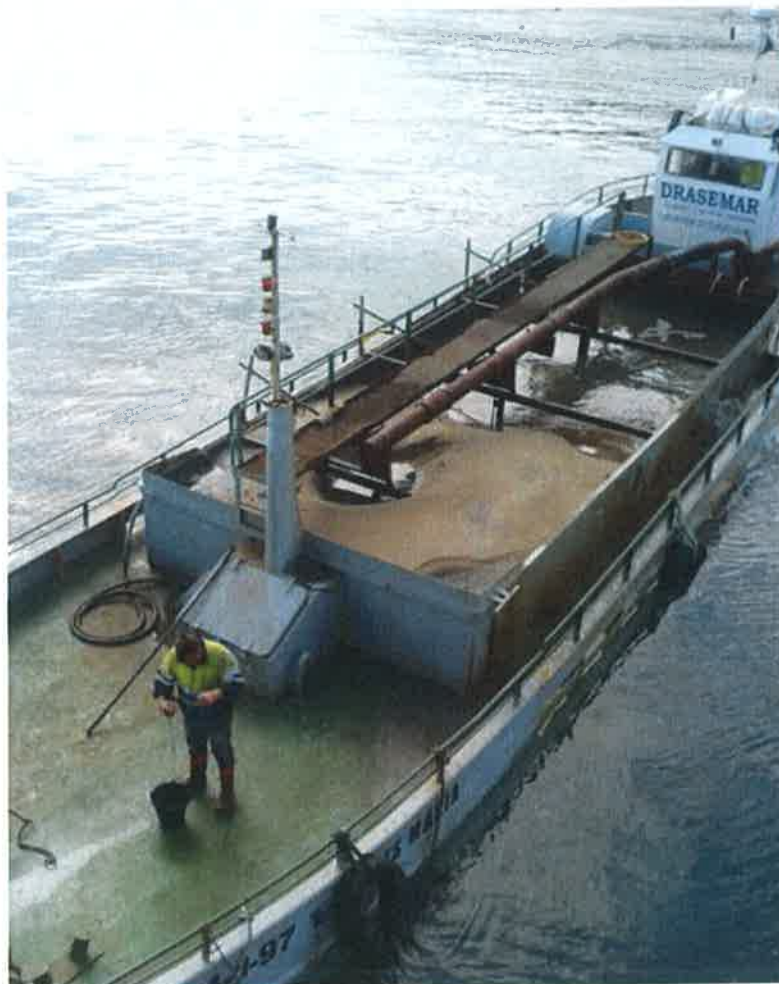
Imagen 3. Perspectiva de la cántara tras recoger muestra de arena a las 9:55.

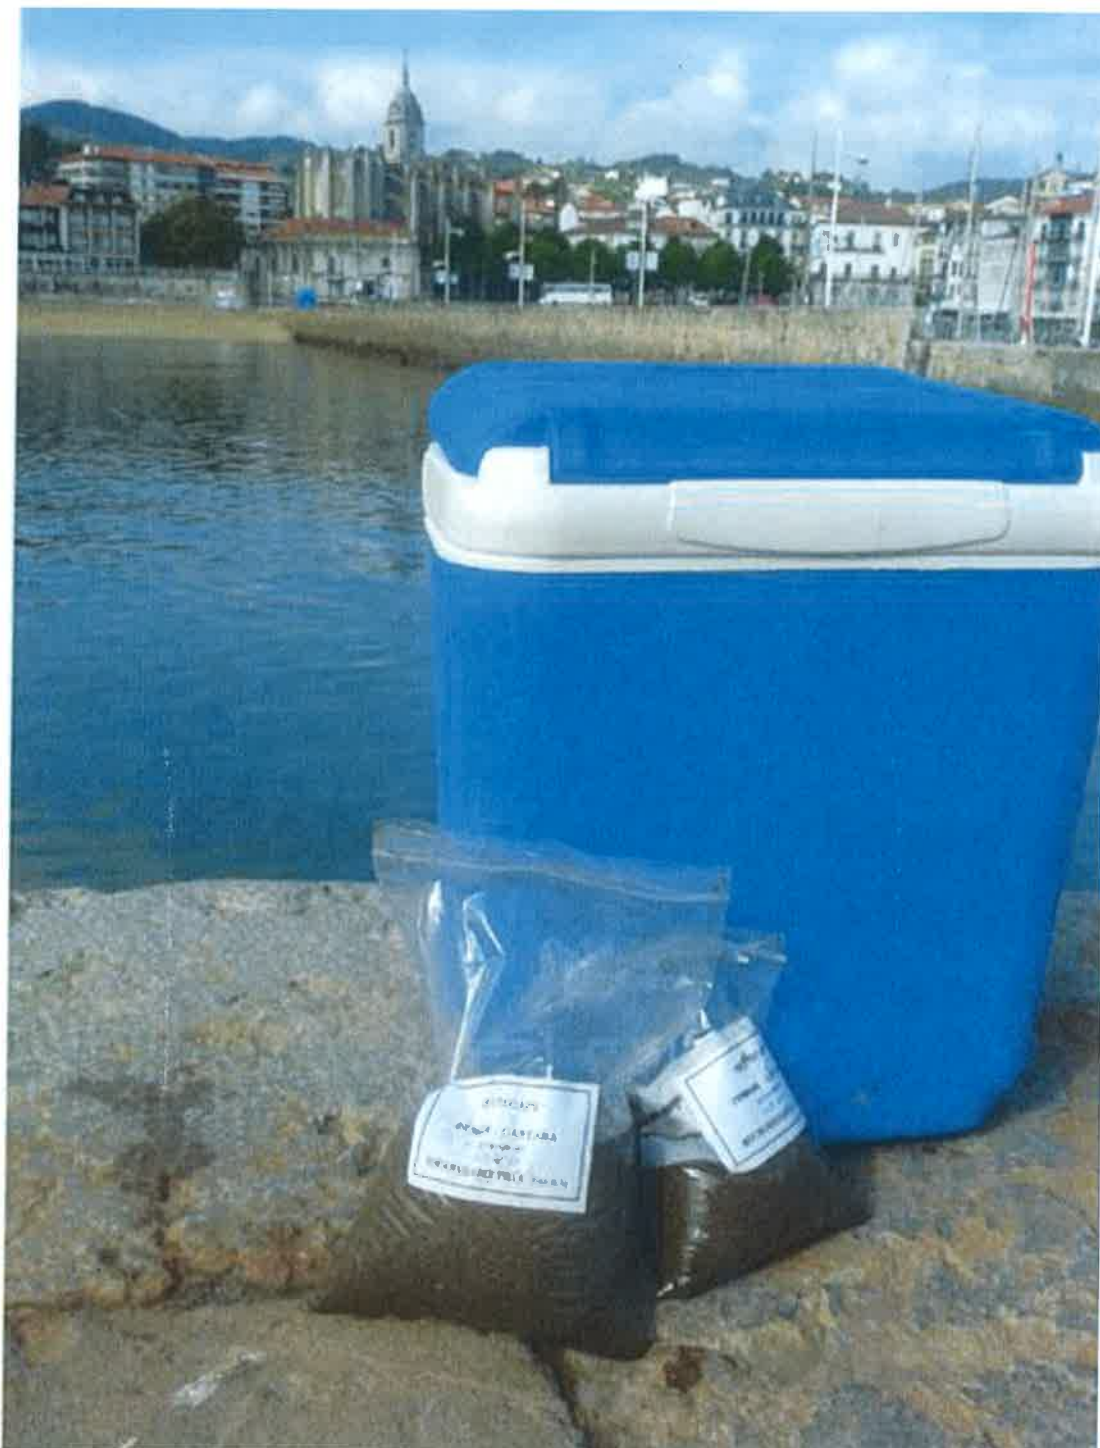
Imagen 4. Muestra de arena recogida en Lekeitio el martes 21 de mayo a las 10:00.
