Optimización de técnicas de bioingeniería para la mejora del estado ecológico y estabilización de márgenes de los ríos

Resumen de las actuaciones

NIPO: 770-11-317-6

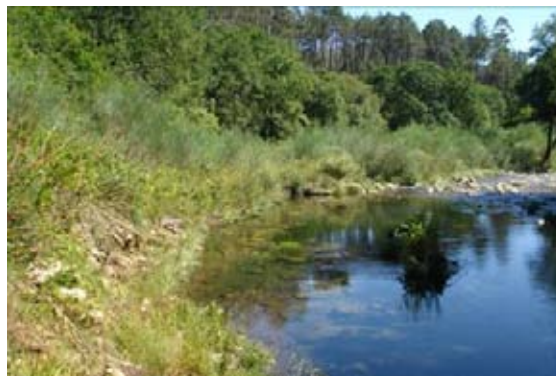
Tramo de Barrio Novo, estado inicial.

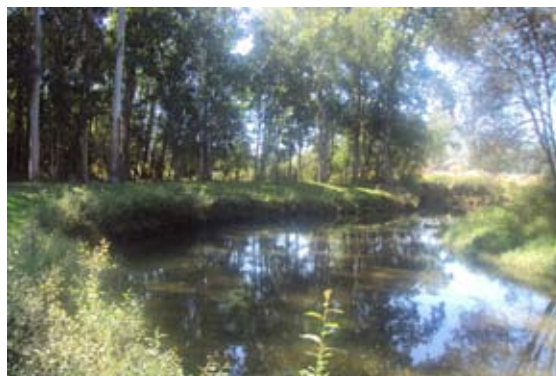
Tramo de Urgal, estado del talud después de la restauración.

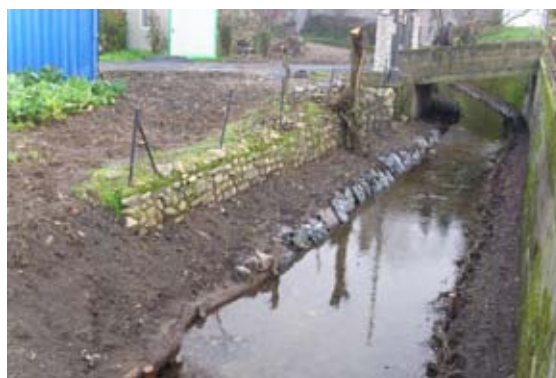
Tramo del cauce después de la restauración.

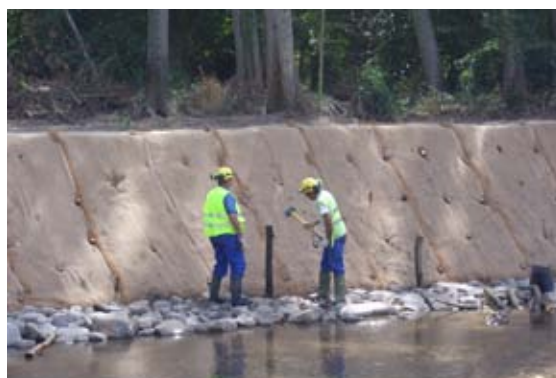
Taludes durante la ejecución de los trabajos.

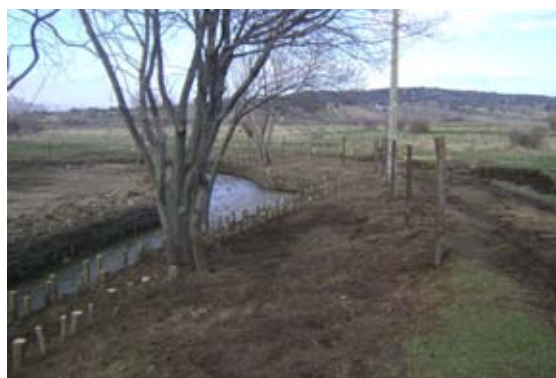
Situación tras la ejecución de la fajina de empalizada trenzada.

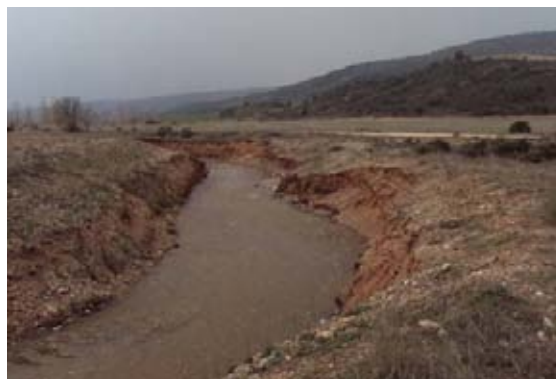
Estado del talud con dinámica erosiva.

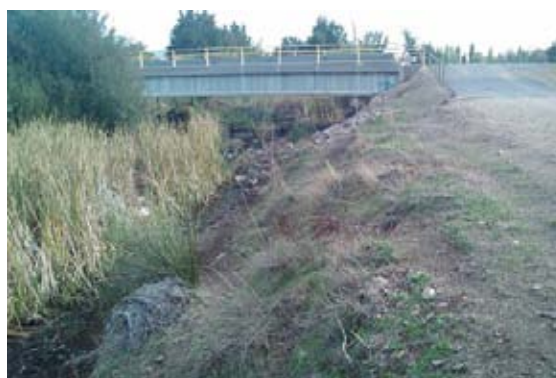
Situación inicial de los taludes.

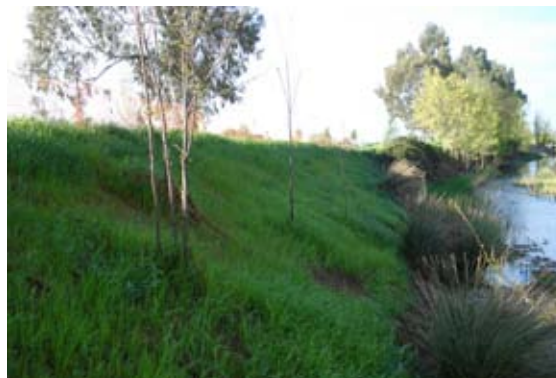
Talud restaurado mediante la utilización de una geomalla y plantación.

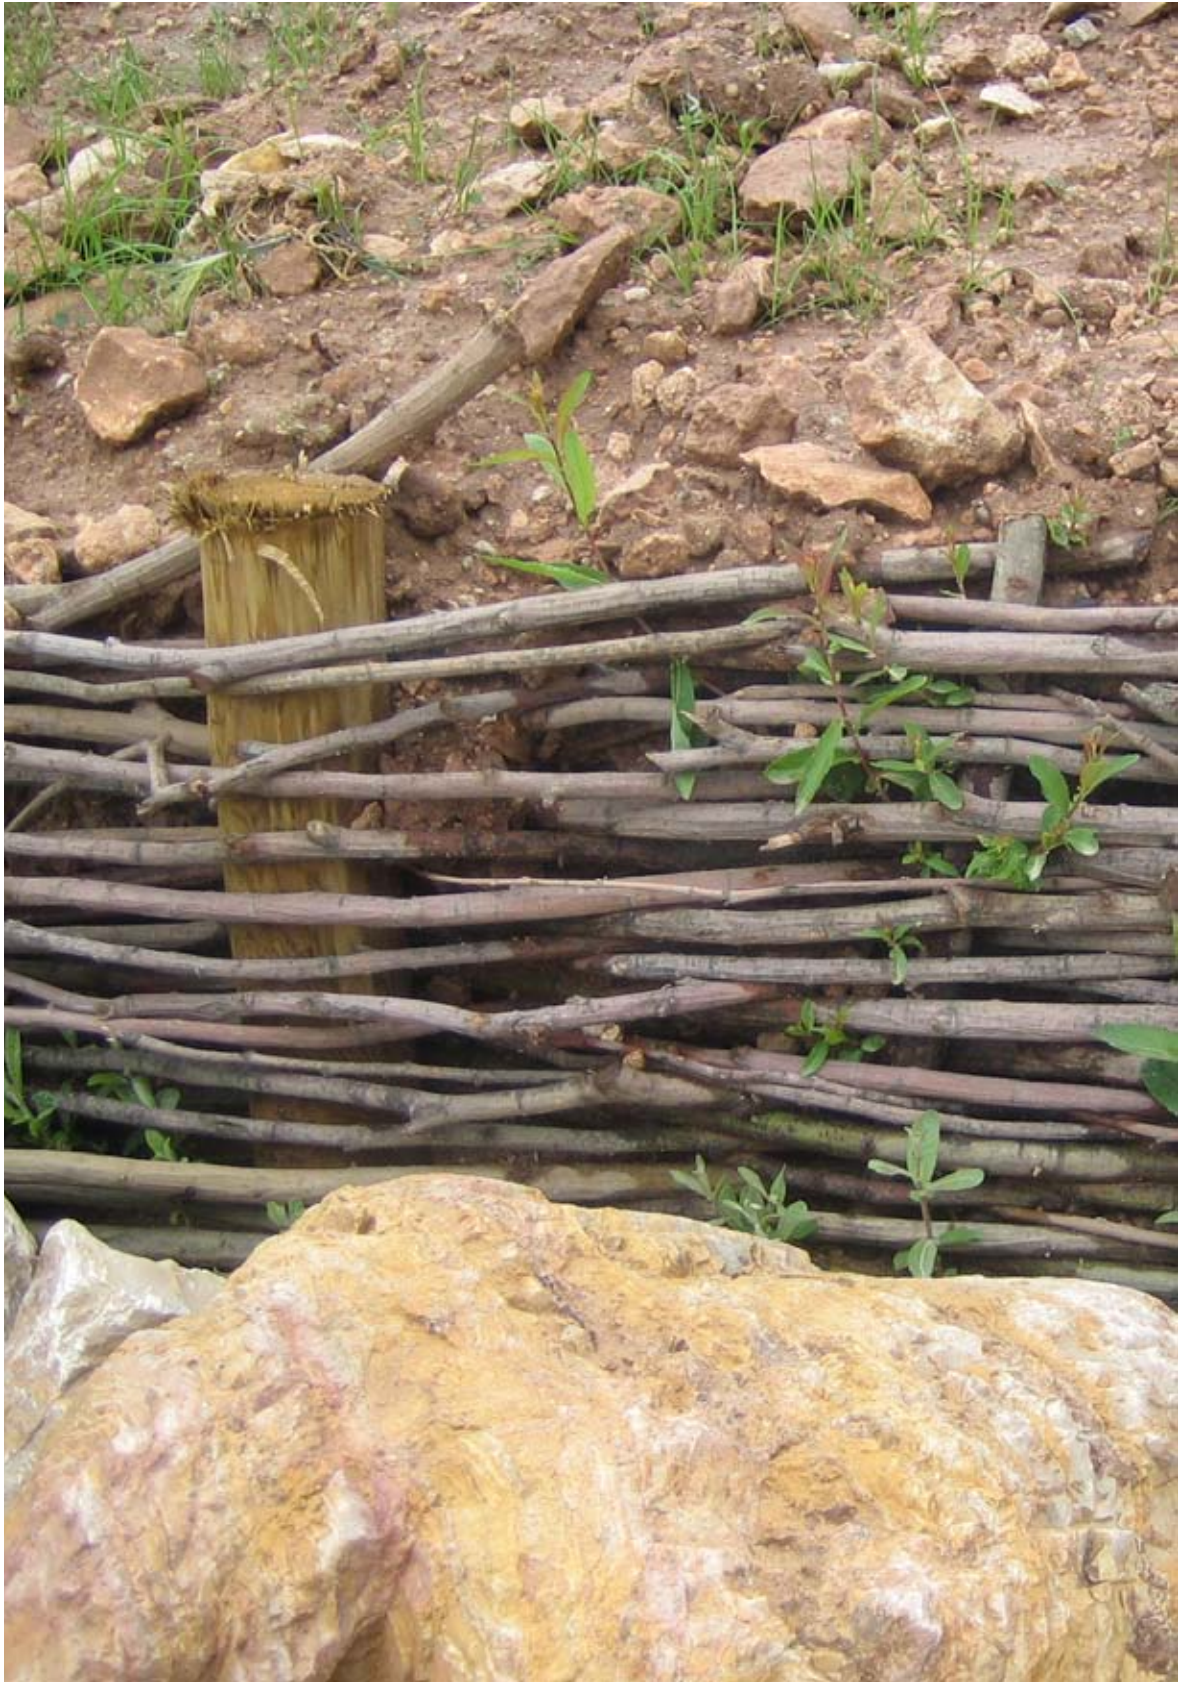
Talud con protección de fajina de empalizada trenzada.

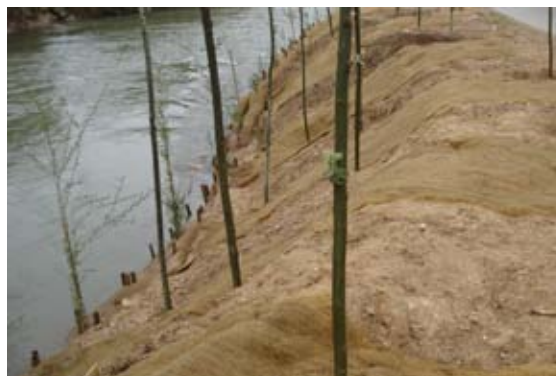
Colocación en el talud de las cubriciones orgánicas de forma alterna y plantaciones.

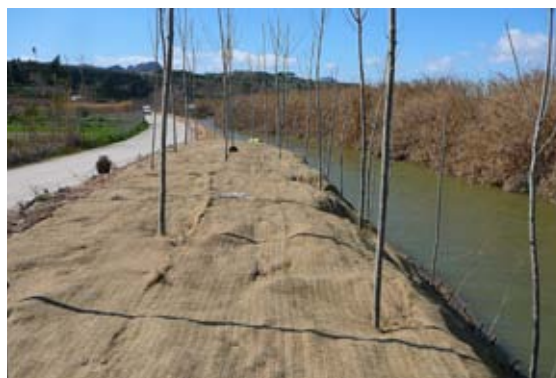
Plantación sobre cubrición orgánica y biorrollos en el pie de talud.

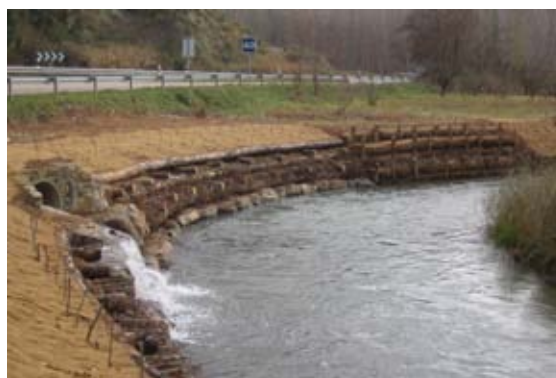
Talud restaurado mediante empalizada de defensa reforzada, cubrimiento orgánico, rollo estructurado y estaquillado del talud.

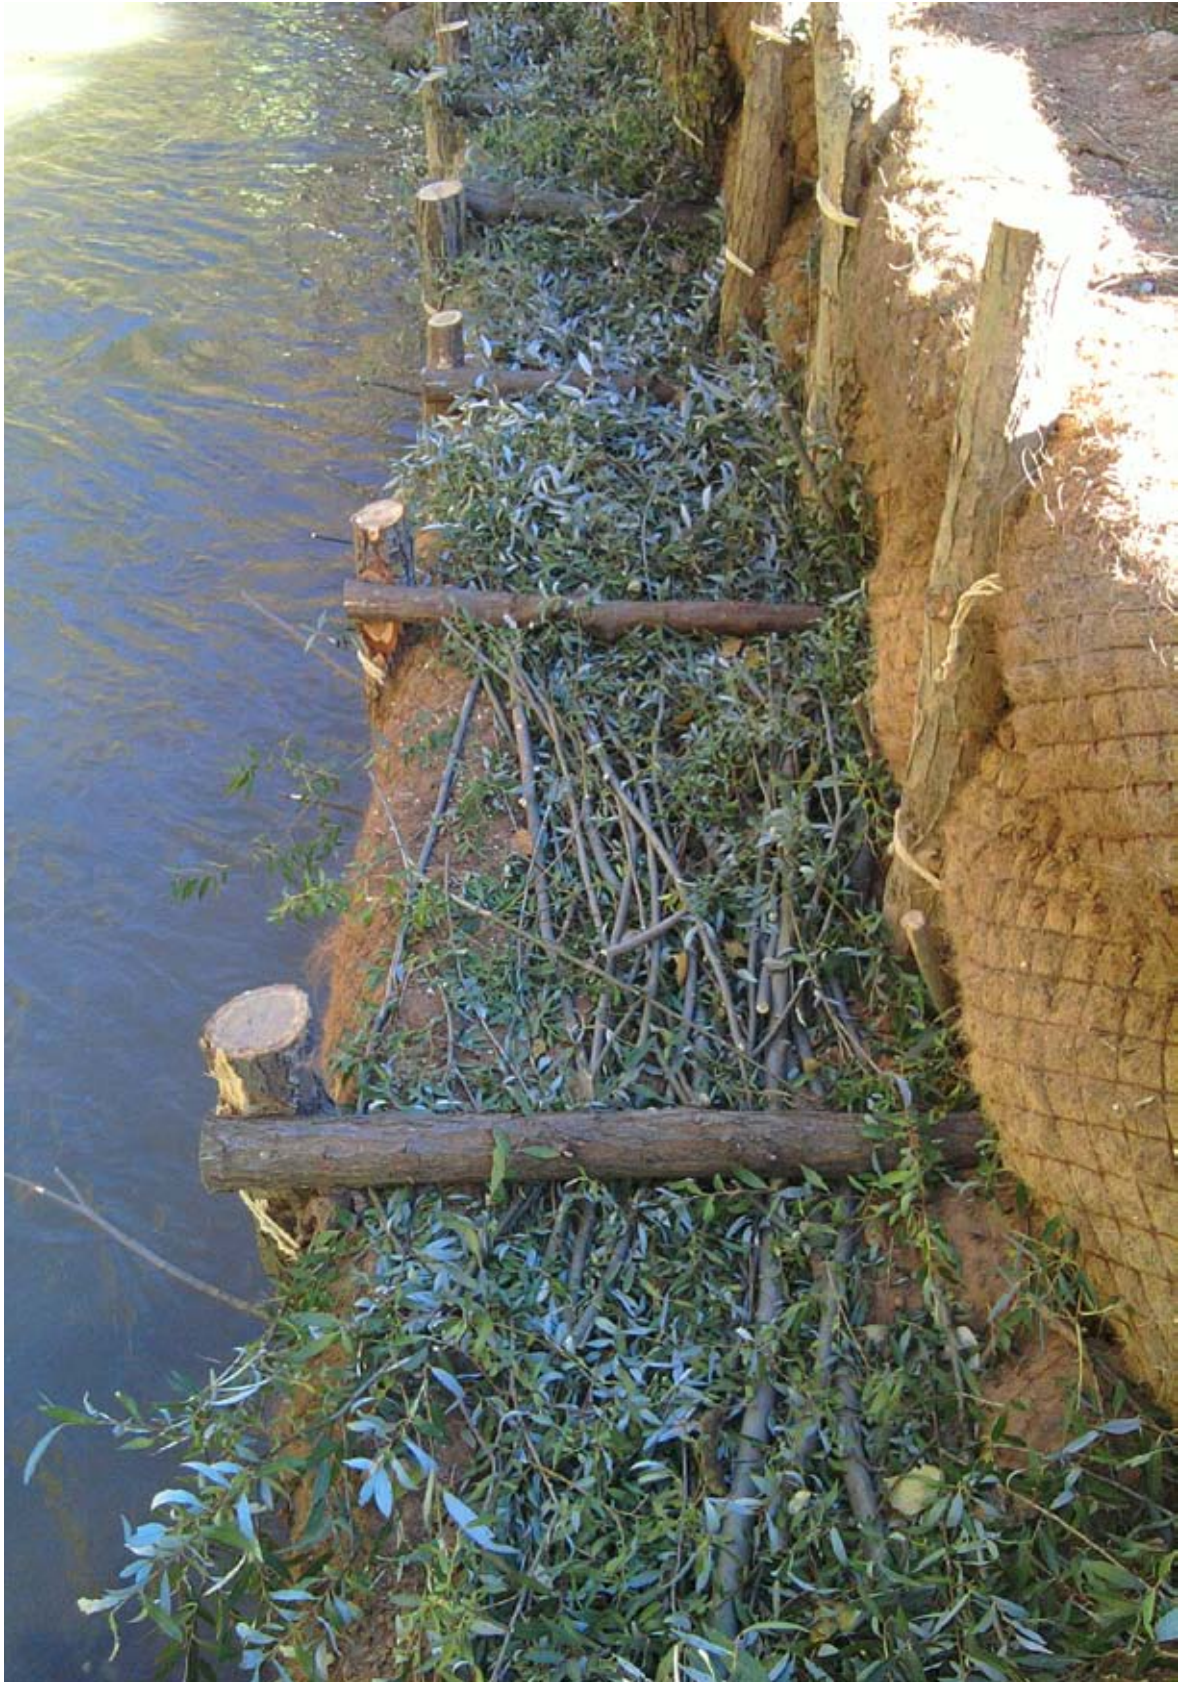
Detalle del talud restaurado, empalizada de rollos estructurados.
