“PROGRAMAS PILOTO DE ADAPTACIÓN AL RIESGO DE INUNDACIÓN. LOTE 2 INSTALACIONES E INDUSTRIA”

TAREA 5.5

INFORME DIAGNÓSTICO DE LA SITUACIÓN DE RIESGO DE INUNDACIÓN DE LA INDUSTRIA IBERCISA (VIGO)

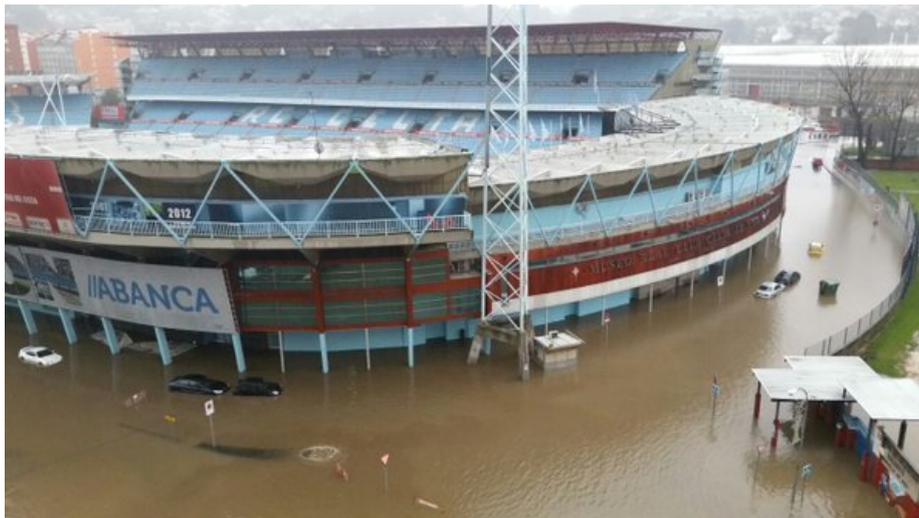
Ilustración 4. Fotografía zona exterior del estadio de Balaídos.

El 15 de diciembre se produjo el desbordamiento del río Lagares a causa de las fuertes lluvias. Afectando a los márgenes del cauce, produciendo inundaciones en las zonas de Balaídos, el polígono de O Caramuxo y afectando a vías de comunicación como la carretera de Camposancos y la de los Muiños

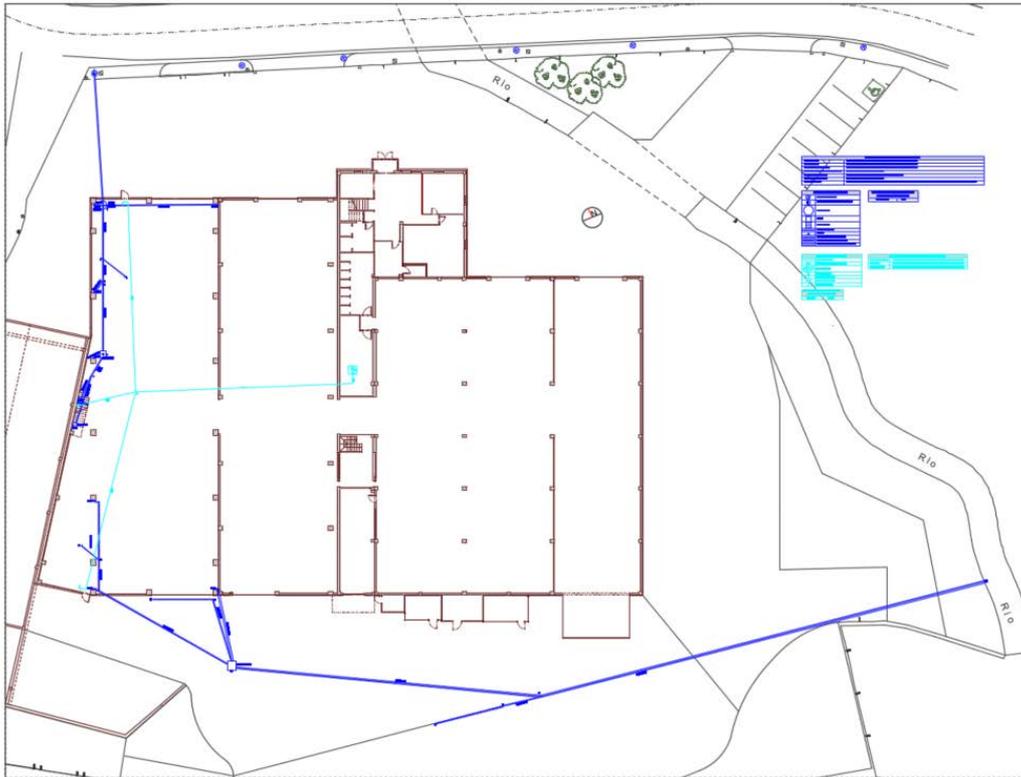
Ilustración 23. Red de aguas domésticas y pluviales

En ocasiones en las que el arroyo sufre crecidas y aumenta el nivel de agua, provoca que la red de pluviales entre en carga y se produzca el retorno del agua, afectando al interior las instalaciones.

En el caso de la red de saneamiento también se plantea la instalación de una válvula antirretorno. De esta forma, cuando el colector municipal entre en carga, se evita el retorno de agua a las instalaciones.

Hay que considerar de forma complementaria incluir una bomba drenante para que en los casos en que las salidas de pluviales y saneamiento queden bloqueadas, se puedan bombear las aguas pluviales a una cota superior a la máxima crecida del Rego da Presa. En el caso de bombas eléctricas se debe incluir un sistema de alimentación ininterrumpido para asegurar el suministro si se corta la energía.

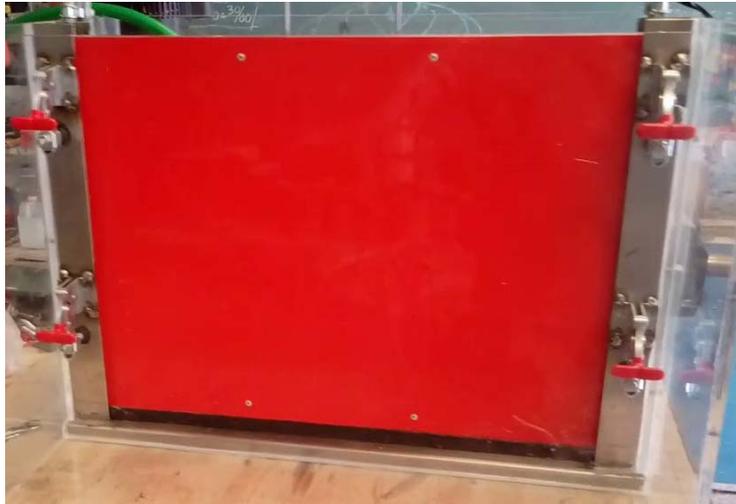
Ilustración 32. Barrera temporal tipo para puertas

Uno de los puntos de entrada de las naves con más problemas es la puerta lateral de la nave este, la más cercana al Rego da Presa. Por ello, se propone la colocación de una barrera temporal que cierre completamente el hueco y contenga el empuje del agua.

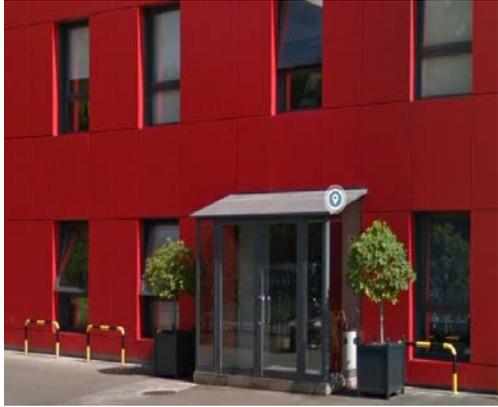
Altura de lámina de agua en la nave según mapas de inundación	En el exterior calados de hasta 1,70 m en la zona más problemática para T500
Naves de la planta	
Puertas	
Puntos de entrada a las naves. (número de puertas y tipología de ellas)	Puertas a ras de suelo 10 puertas. Puertas de acceso de maquinaria, camiones y puertas peatonales
Cota de puertas de acceso y medidas del mismo	Ras de suelo elevado 3 metros sobre el cauce
Son estancas	No
Ventanas	
Puntos de entrada en nave (número de ventanas y tipología y situación de ellas sobre croquis) (Fotos)	Con ventanas sin afección Hay siete ventanas, en la facha del edificio de oficina ventanas,

Cota de las ventanas de acceso y medidas del mismo	Las ventanas más cercanas al suelo están elevadas unos 0.8 metros sobre la rasante
Son estancas	No
Cerramiento	
Tipología de cerramiento	Metálico

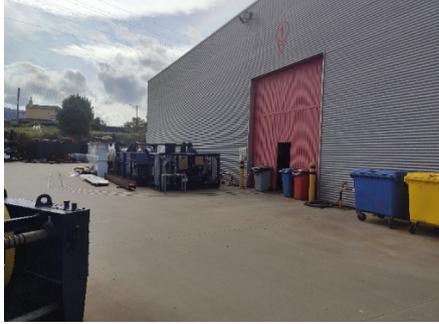
Cerramiento impermeable (vulnerabilidad de materiales)	No
¿Constancia de inundación en el interior?	Sí
Tipología de suelo en el interior	No hay datos
Presencia de grietas o desperfectos en el exterior	No apreciable
Aperturas de tipo de ventilación en forma de rejillas o similar	Principal punto de entrada. Puerta de acceso aledaña al Rego da Presa

Saneamiento interior	
Entrada de agua en saneamiento a través de aseos o otros puntos.	Si a través del colector de pluviales
