# **“PROGRAMAS PILOTO DE ADAPTACIÓN AL RIESGO DE INUNDACIÓN. LOTE 2 INSTALACIONES E INDUSTRIA”**

### **INFORME DIAGNÓSTICO DE LA SITUACIÓN DE RIESGO DE INUNDACIÓN DE LA INDUSTRIA**

**KEM ONE S.L. (HERNANI)**

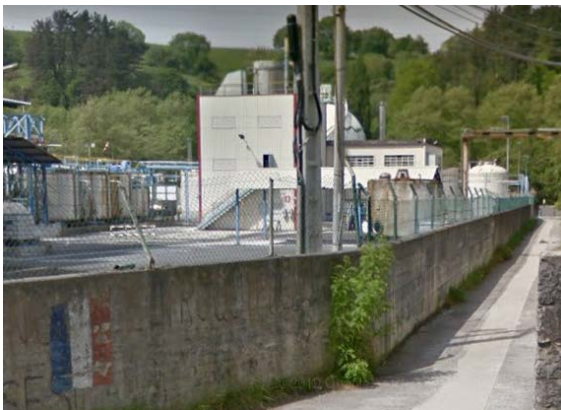
Ilustración 26 Muro divisorio parte norte

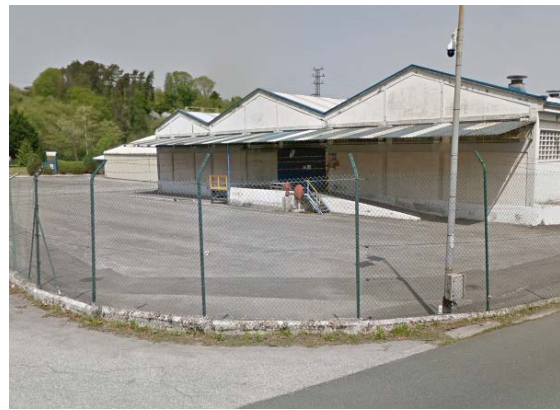
Ilustración 27 Vallado perimetral

Actualmente la empresa dispone de un cerramiento de vallado de simple torsión como medida de seguridad. Por ello se propone eliminar dicho vallado y la colocación de un muro de hormigón armado de 1,20 metros de altura perpendicular al cauce y sobre él, ubicar una malla de simple torsión para seguir aportando seguridad al interior de la parcela y evitar que el agua de un posible desbordamiento del río Urumea acceda a las instalaciones. La altura planteada protegería una avenida de una recurrencia media (periodo de retorno 100 años).

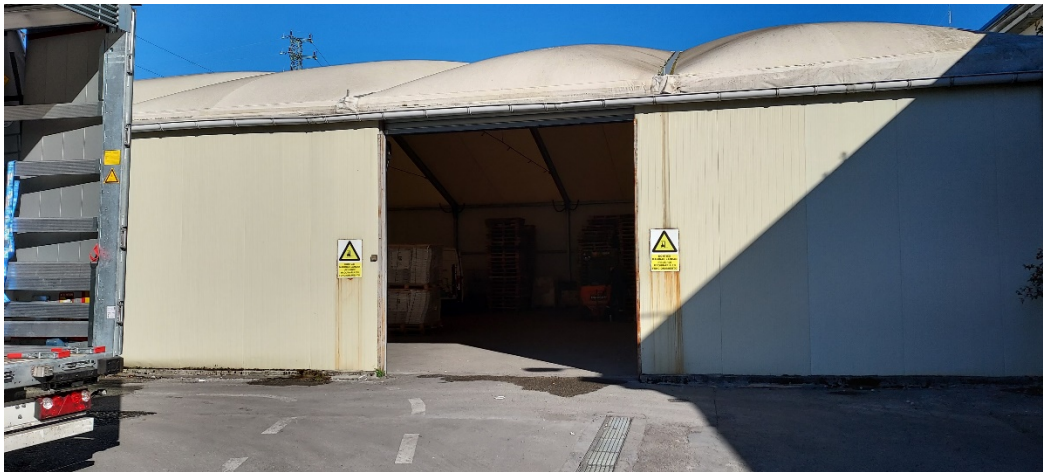
- **Carpa de producto terminado:** dispone de un cerramiento diferente al resto de las naves aledañas, ya que la presente es una fachada panel sándwich que no es estanco en caso de inundación. Por ello, el plan emergencia en caso de inundación de la fábrica tiene por procedimiento la recolocación del material interior en la nave sobreelevada anexa.

Ilustración 44 Carpa producto terminado

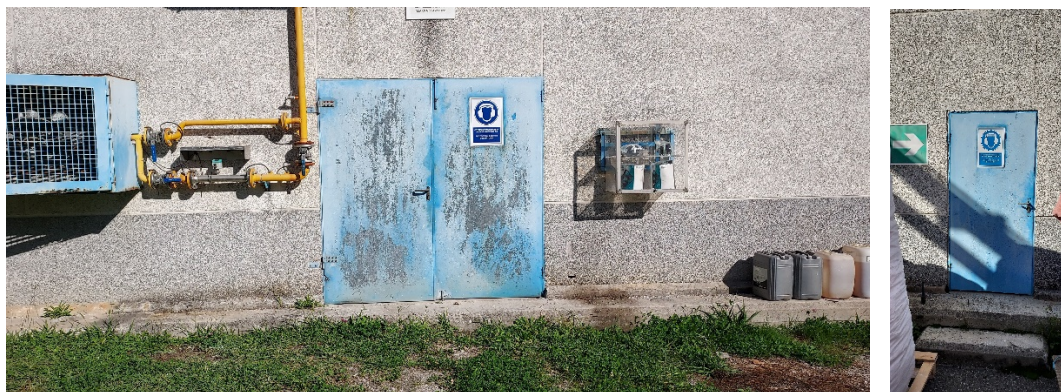
- **Máquina de grupo de frío:** disponen de dos accesos a la instalación peatonales.

Ilustración 46 Acceso a naves de frío

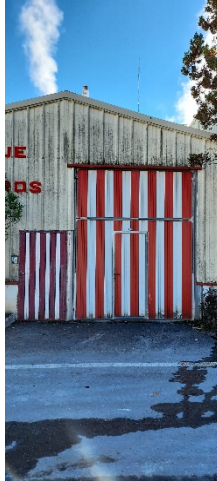
- **Parque de bomberos:** disponen de dos accesos a la instalación una peatonal y otra de portón.

*Ilustración 47 Parque de bomberos*

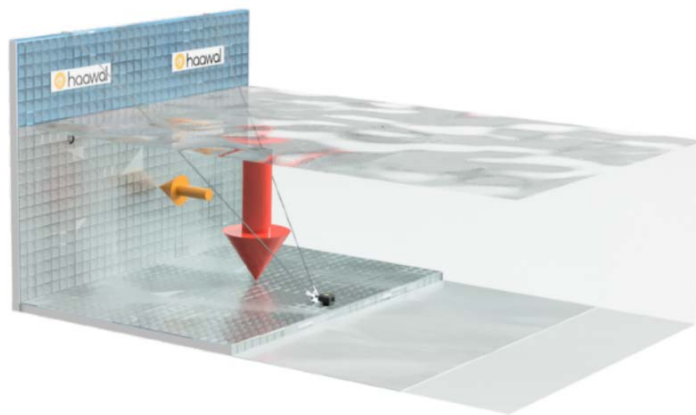
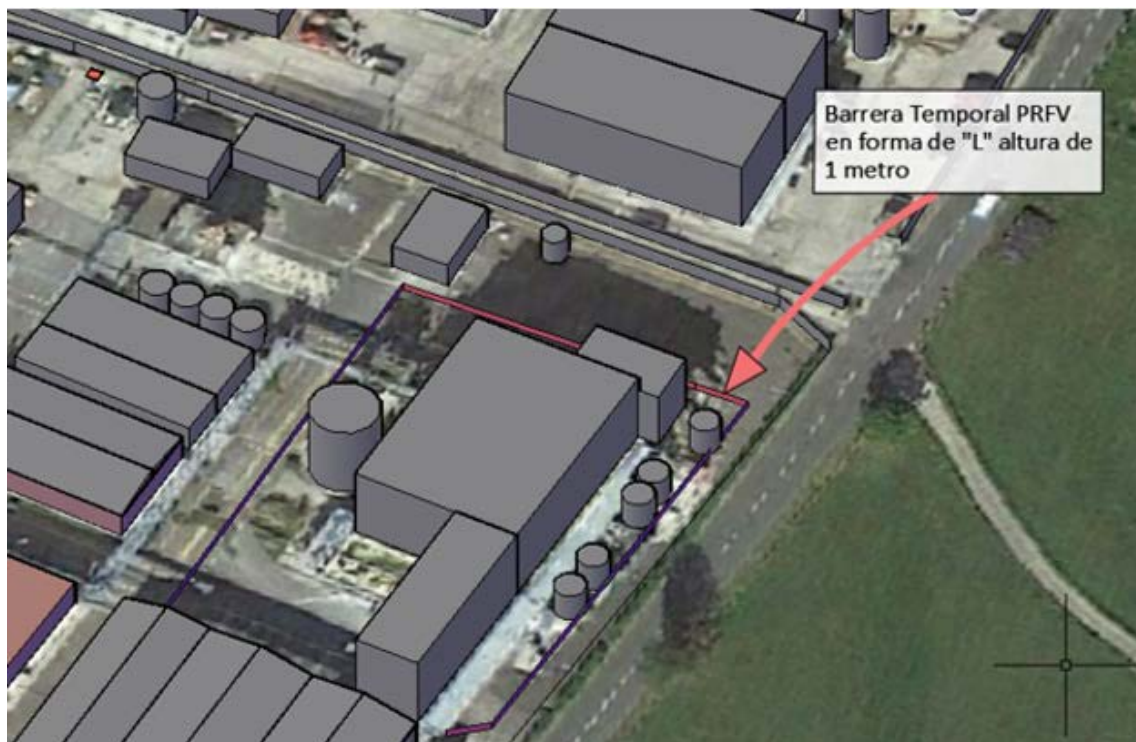
Otros de los puntos críticos detectados en la visita y tras la consulta con los técnicos de la fábrica, es la nave de compresión de polímero, la cual, se encuentra mayormente al descubierto y en caso de crecida afectaría a todos los equipos que se encuentran en la parte baja de dicha instalación.

Por ello, se plantea la colocación de una barrera temporal perimetral de PRFV en forma de “L” (patente haawal) que protege de forma perimetral las instalaciones hasta 1 metro de columna de agua. Con dicha medida quedaría protegida la instalación, aunque aumentaría el calado en otras partes de la fábrica.
