# **“PROGRAMAS PILOTO DE ADAPTACIÓN AL RIESGO DE INUNDACIÓN. LOTE 2 INSTALACIONES E INDUSTRIA”**

## **TAREA 5.5**

### **INFORME DIAGNÓSTICO DE LA SITUACIÓN DE RIESGO DE INUNDACIÓN DEL POLÍGONO DE URBAYECLA (YECLA)**

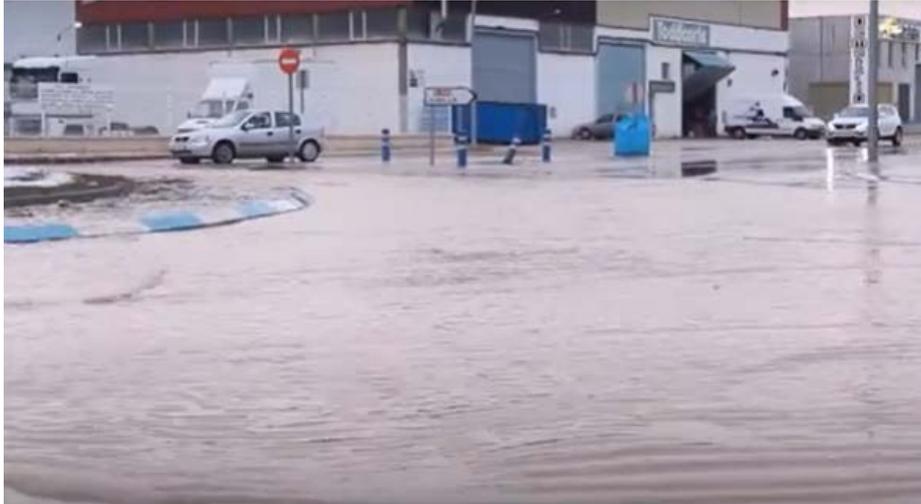
Principalmente las mayores afecciones se han dado en la zona urbana de Yecla y en los polígonos, afectando principalmente a las carreteras que conectan Yecla con Villena y la de Jumilla. También se destacan episodios en los que bomberos se movilizaron para achicar agua de naves industriales de los polígonos Urbayecla y Las Teresas.

*Ilustración 2. Rotonda situada en la Avenida de la Paz en el PI de Urbayecla.*

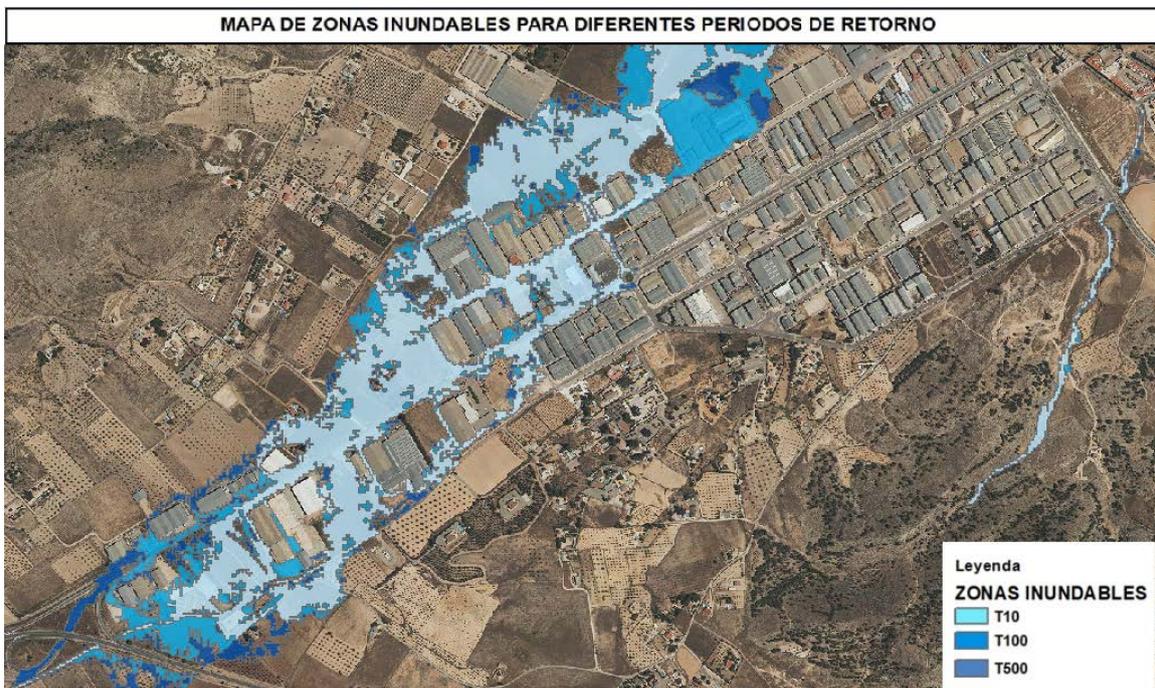
*Ilustración 7. Mapa de zonas inundables*

Tras la consulta realizada al Sistema Nacional de Cartografía de Zonas Inundables (SNCZI), la industria se encuentra dentro de la zona de peligrosidad y riesgo de inundación para una recurrencia alta (periodo de retorno de 10 años) de la rambla Agua Salada.

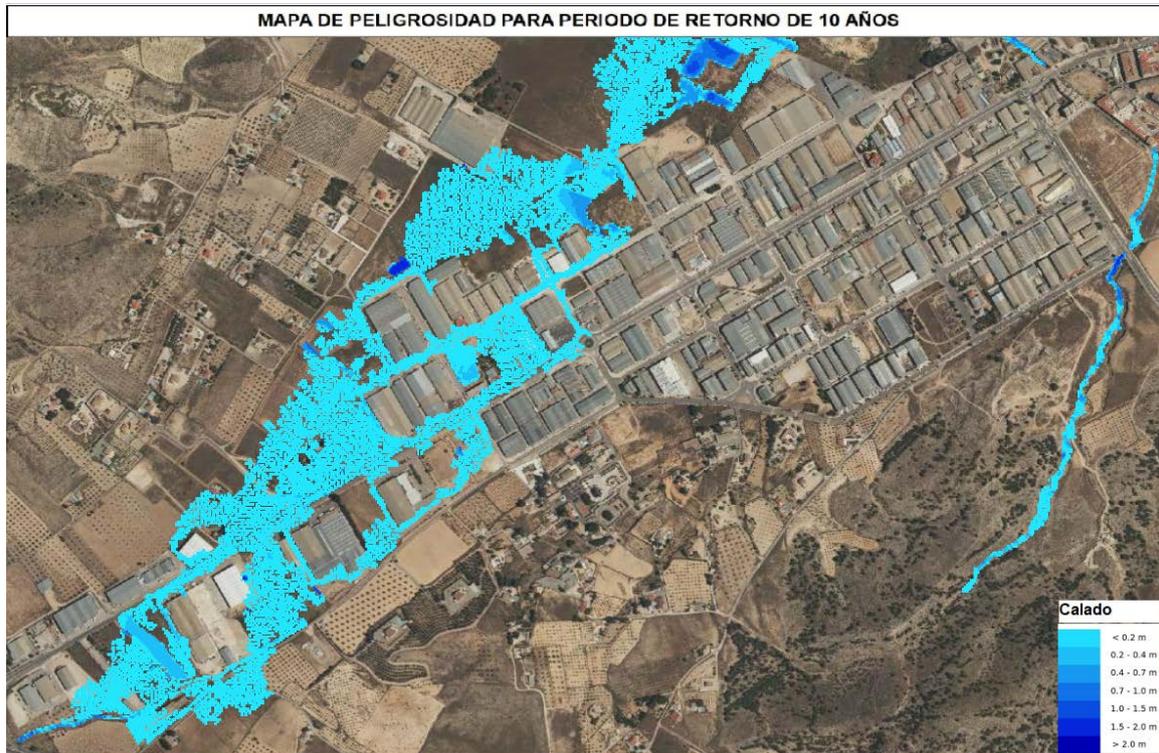
Periodo de retorno	Cota de agua en zona de estudio (metros)
T10	0,31
T100	0,50
T500	0,77

Ilustración 8. Zona inundable para T10

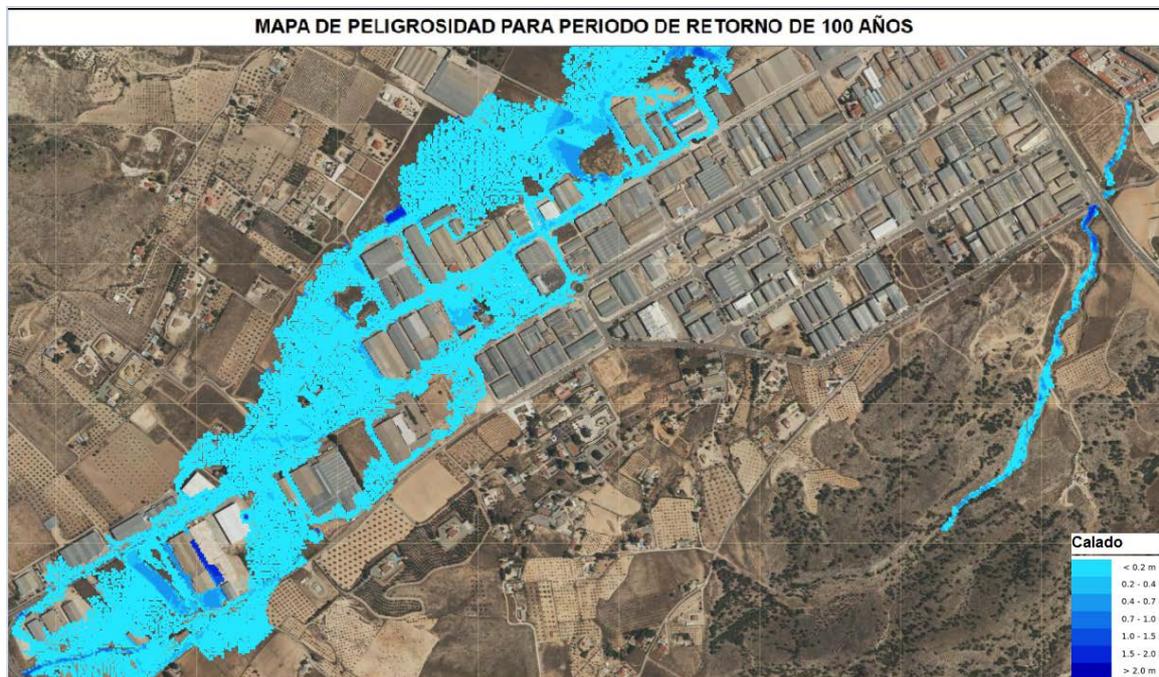
Ilustración 9. Zona inundable para T100

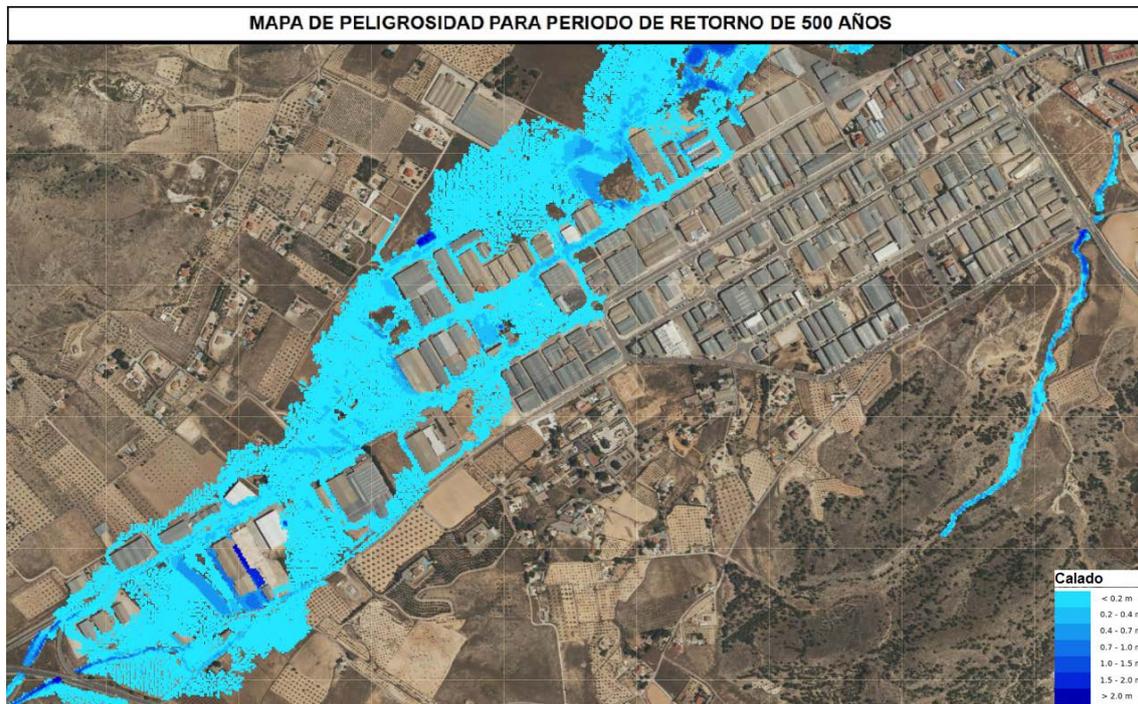
Ilustración 10. Zona inundable para T500

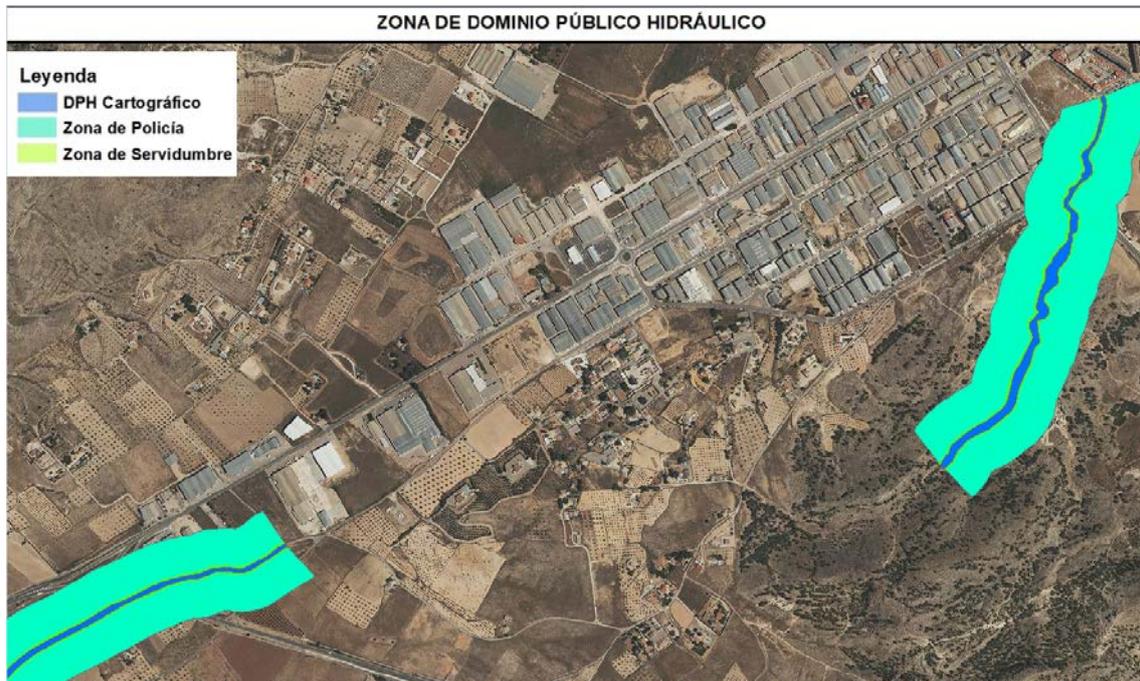
Ilustración 11. Zona de dominio público hidráulico

Como se puede observar en la siguiente imagen, en la zona suroeste del polígono se observa el DPH de la rambla de Vera, el cual se interrumpe en las inmediaciones del mismo debido a la desaparición por causas antrópicas del cauce efímero. En la zona este del polígono se observa el DPH de la rambla de Campanas, sin llegar a afectar a las naves de la zona.

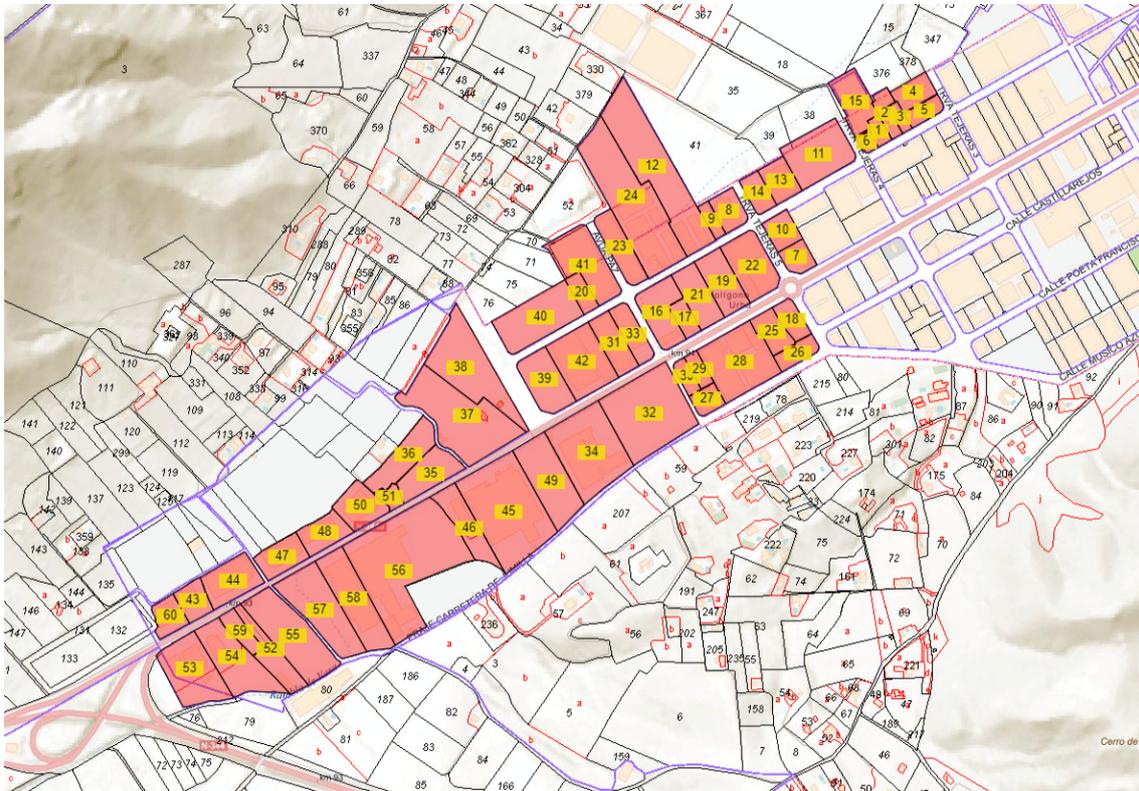
Se ha seleccionado en el catastro las parcelas del polígono afectadas para T500.

Ilustración 13. Plano catastral de las parcelas afectadas para T500.
