**“PROGRAMAS PILOTO DE ADAPTACIÓN AL
RIESGO DE INUNDACIÓN.
LOTE 2 INSTALACIONES E INDUSTRIA”**

TAREA 5.5

**INFORME DIAGNÓSTICO DE LA SITUACIÓN DE
RIESGO DE INUNDACIÓN DEL MATADERO DE
ORIHUELA (ORIHUELA).**

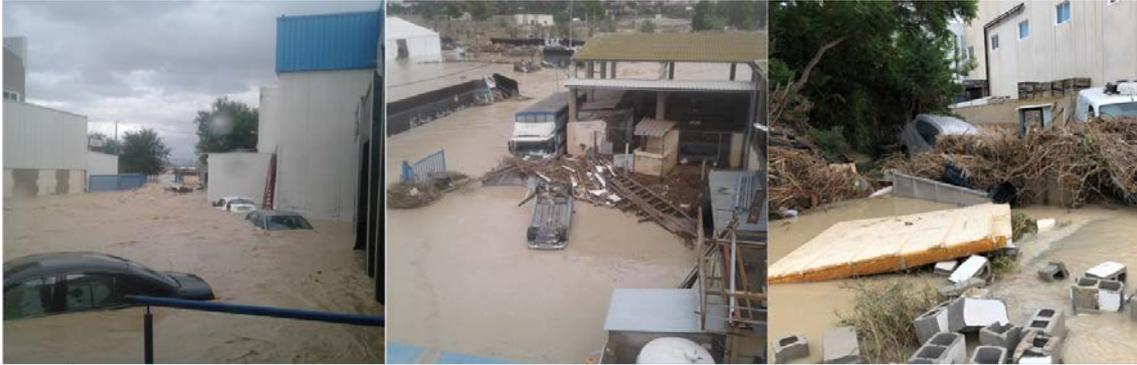
Ilustración 5. Nivel del agua en diferentes puntos de la parcela.

En el caso particular de las instalaciones del Matadero de Orihuela, la planta quedó totalmente rodeada por el agua. Los técnicos de planta midieron calados de hasta 2,14 metros en el interior de la parcela. La mayor parte del vallado perimetral de la instalación fue derruido por la fuerza del agua, que también arrastró vehículos y camiones.

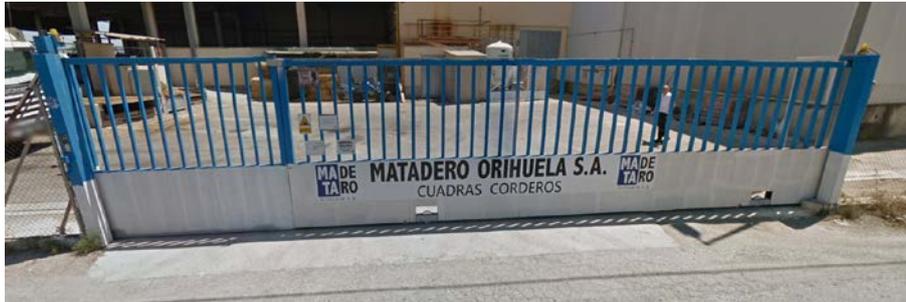
Ilustración 22. Ejemplo de acceso a las instalaciones.

La instalación cuenta con 3 entradas: la entrada principal a la que se accede desde la calle K y dos accesos más en la zona de las cuadras. La tipología de las puertas son correderas de vallado metálico y permeables al paso del agua.

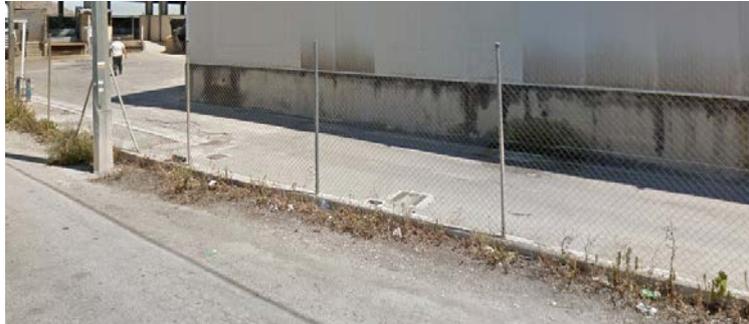
Ilustración 23. Detalle del cerramiento perimetral de la fábrica.

El cerramiento de la planta consiste en un vallado metálico de simple torsión en la fachada norte y este. Al oeste la parcela es contigua a las naves de la Calle K y al sur de la misma, presenta un cerramiento de tipo murete que divide la instalación objeto del presente informe con la parcela anexa, propiedad de la lonja de frutas y verduras.

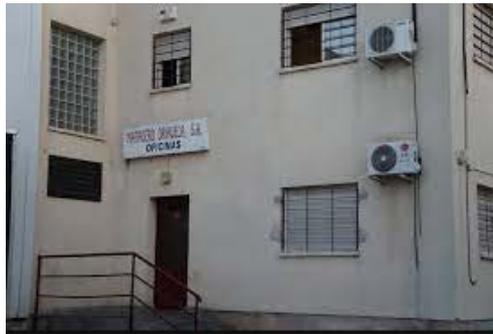
Ilustración 28. Entrada del edificio de oficinas.

En los episodios en los que el agua alcanza el calado suficiente como para acceder por la puerta de la oficina el agua puede afectar a todo los equipos electrónicos y material de oficina.

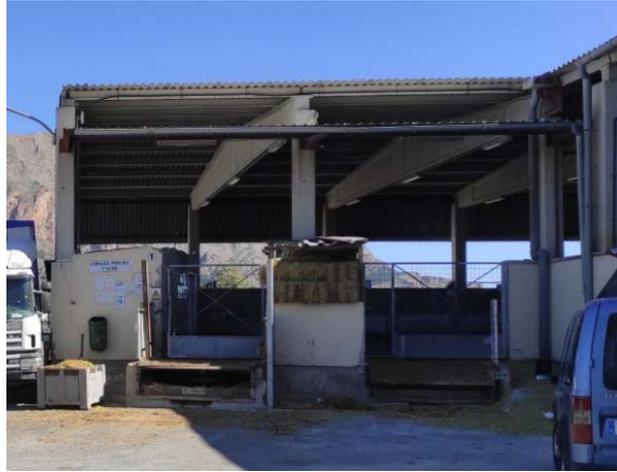
Ilustración 30. Acceso a los establos desde la zona norte.

En estas naves abiertas se agrupa a los animales como paso previo al sacrificio. Cuenta con tres entradas, dos por la zona norte y una por la zona sur. En caso de inundación, por las características de las cuadras, el agua puede acceder a la instalación provocando pérdidas de cabezas de ganado.

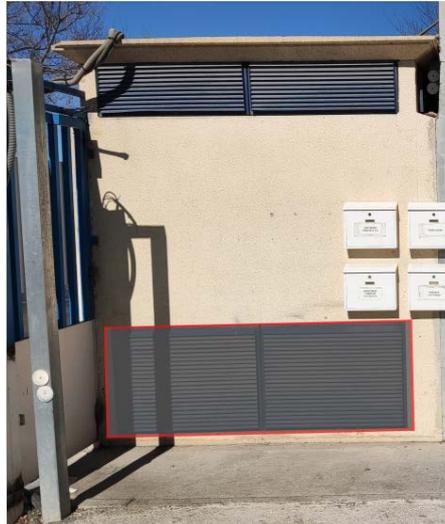
Ilustración 35. Croquis de ubicación de placa temporal en ventilación.

La caseta cuenta con una rejilla de ventilación a baja altura, que en episodios de inundaciones podría ser otro punto de entrada de agua. Se plantea, la instalación de una placa temporal de aluminio en el exterior de la caseta para evitar la entrada en el interior del mismo. Se descarta instalarlos en el interior por la falta de espacio.

Por último, se debe realizar una revisión visual para la búsqueda de posibles grietas o aberturas en los muros de la caseta que puedan suponer un riesgo de entrada de agua.

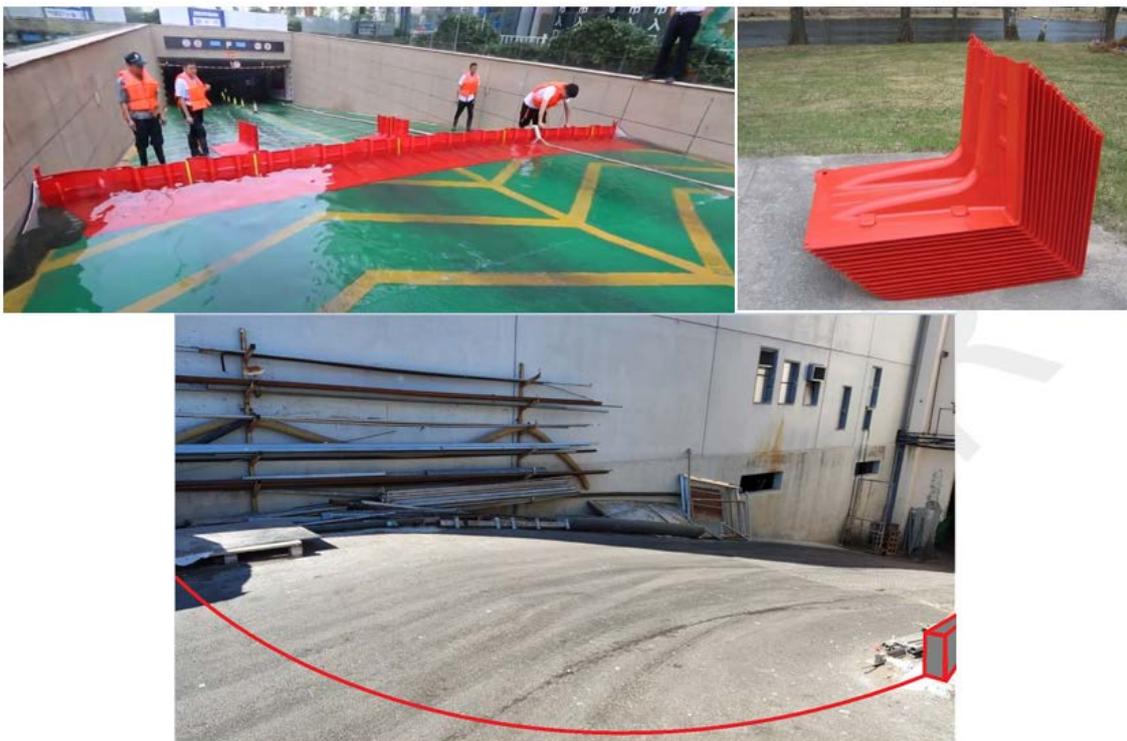
De forma complementaria, la empresa ya cuenta con una bomba de achique fija junto a la entrada al sótano además de bombas de achique portátiles para evacuar el agua que pudiera acceder al sótano.

Ilustración 39. Barrera temporal tipo Box Wall y croquis del trazado de la barrera temporal.

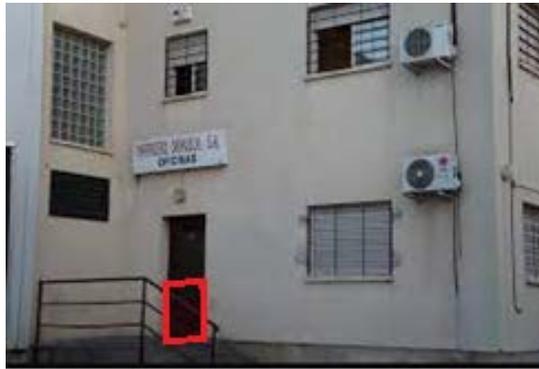
Como la puerta de acceso a la oficina ya está elevada, los calados producidos para un periodo de retorno de 100 años alcanzan la altura de la puerta, pero con calados no superiores a unos 0,20 m. Por tanto, se propone una barrera temporal tipo Floodgate en la puerta de acceso a la oficina. En el caso de las ventanas, están elevadas por encima de los calados de T100 por lo que no se ha actuado en las mismas.

Ilustración 43. Barrera temporal en puerta de oficina.

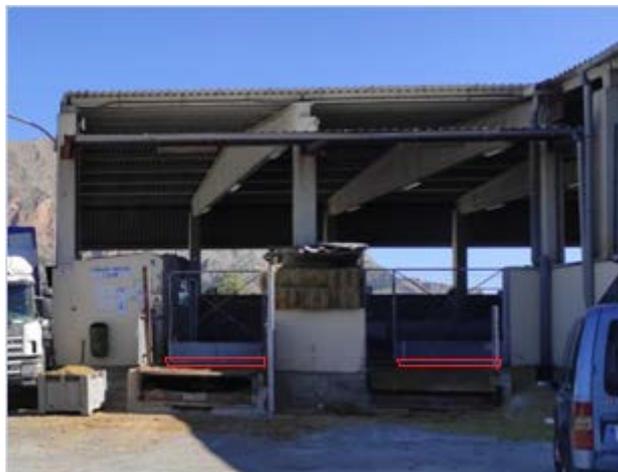
Al igual que en el caso anterior, los accesos al establo están elevados. Para protegerlos de la entrada de agua sería suficiente con proponer 3 barreras temporales de aluminio de unos 0,40 m. De esta forma se evita la entrada en los establos pudiendo afectar al ganado de su interior.

Ilustración 44. Barreras temporales en acceso norte a establos.

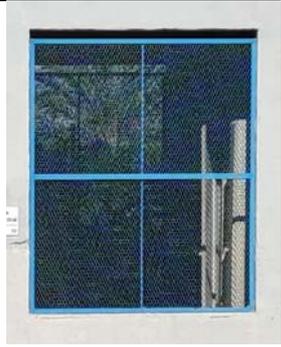
Cerramiento		
Tipología de cerramiento	Hormigón	
Cerramiento impermeable (vulnerabilidad de materiales)	Sin constancia	
¿Constancia de inundación en el interior?	Sí	
Tipología de suelo en interior	hormigón	
Presencia de grietas o desperfectos en el exterior	Si, presenta algunas grietas a altura que supone riesgo de entrada de agua.	
Aperturas de tipo de ventilación en forma de rejillas o similar	No	
Inventario de materiales en el interior de las instalaciones que se pueden ver dañados		
Listado de material que se ve afectado
