## “PROGRAMAS PILOTO DE ADAPTACIÓN AL RIESGO DE INUNDACIÓN. LOTE 2 INSTALACIONES E INDUSTRIA”

### TAREA 5.5

## INFORME DIAGNÓSTICO DE LA SITUACIÓN DE RIESGO DE INUNDACIÓN DE AUTOTALLERES ORIHUELA, ORIHUELA (ALICANTE)

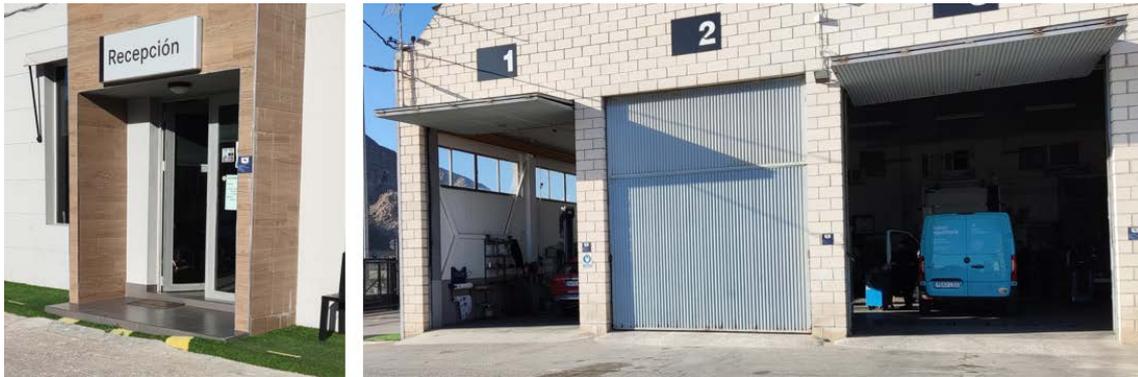
El acceso a la recepción y los accesos al taller mecánico se encuentran ligeramente elevados sobre la cota de la solera de la parcela.

Ilustración 25. Accesos ligeramente elevados.

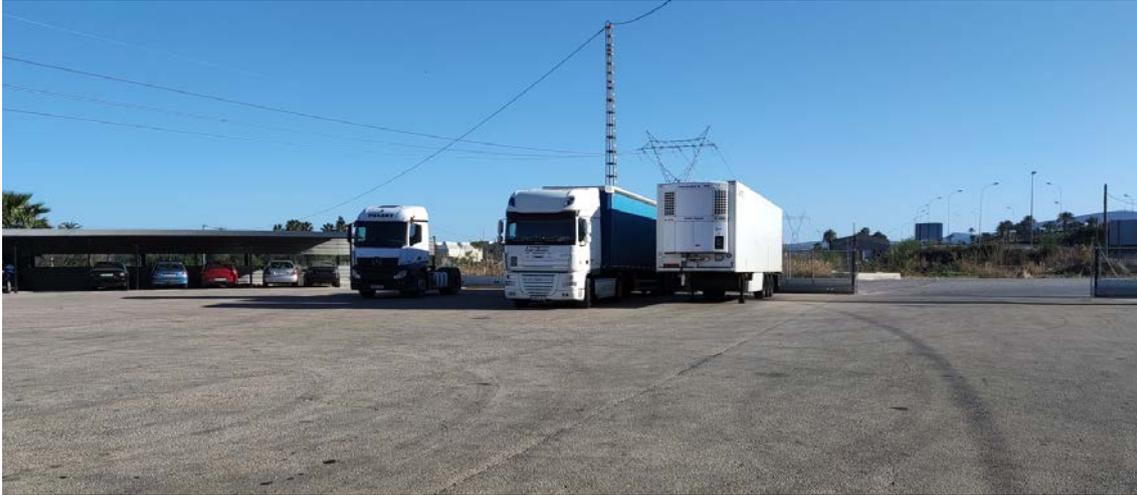
El aparcamiento tiene una superficie aproximadamente de 4.700 m<sup>2</sup> y en él se suelen encontrar tanto turismos como vehículos industriales de los trabajadores y clientes.

*Ilustración 31. Aparcamiento.*

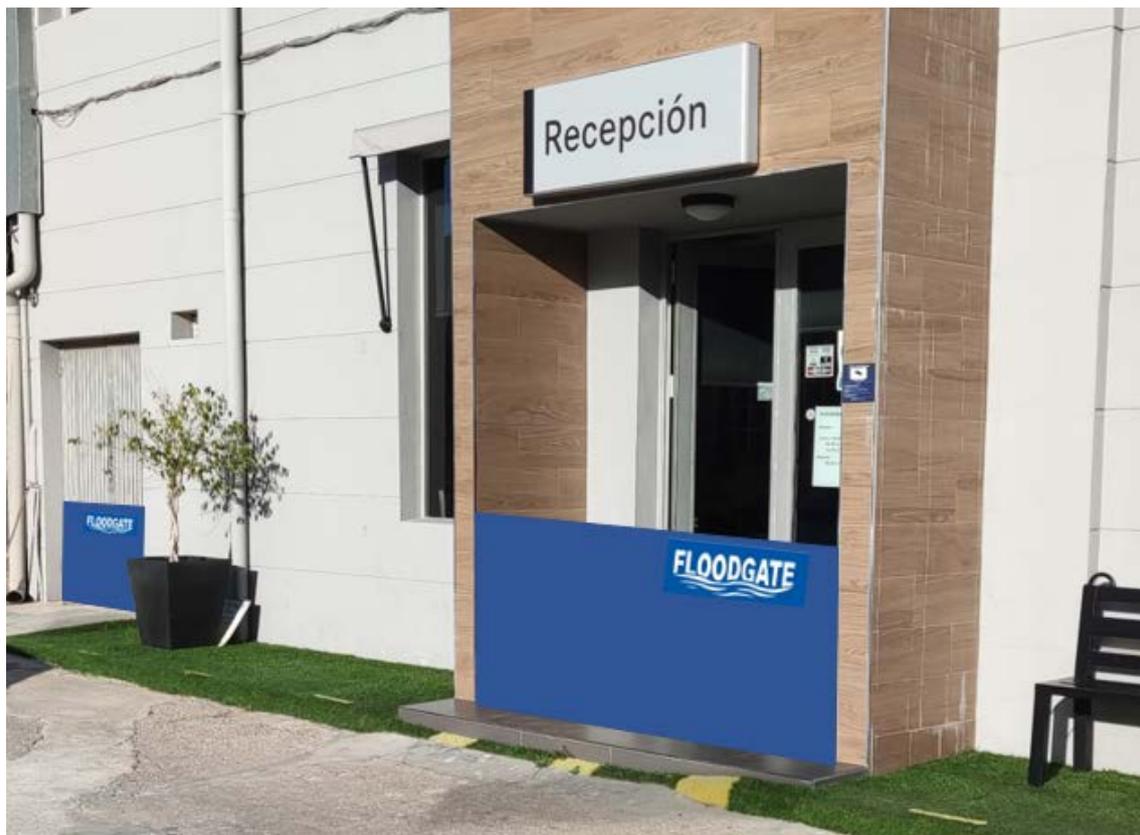
Ilustración 35. Barrera temporal tipo floodgate en puertas de la fachada oeste.

Para evitar la entrada de agua en las naves desde la fachada oeste se propone la instalación de barreras temporales en la puerta de acceso de recepción y la puerta metálica situada a su izquierda.

Se han seleccionado barreras desmontables modelo Floodgate por su reducido coste, facilidad de montaje y por su capacidad para proteger para calados de 1 metro, en crecidas con periodo de retorno de 500 años los calados se encuentran en torno a los 0,8 m en la zona de recepción.

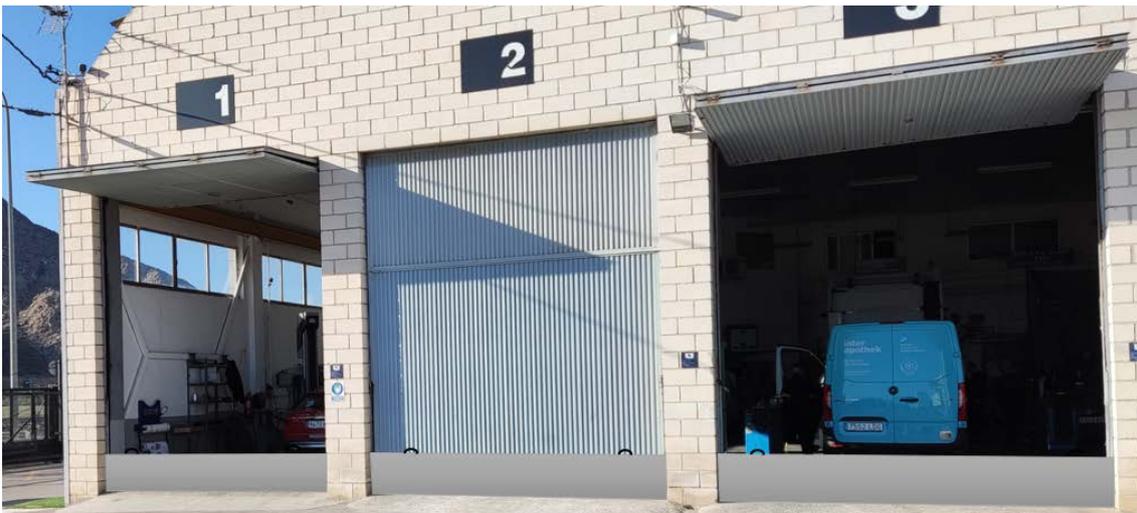
*Ilustración 37. Barrera tipo panel de aluminio en puerta de taller.*

Se propone la instalación de barreras temporales en las ocho puertas de acceso al taller mecánico tipo panel de aluminio anti inundación, con una altura de medio metro, con lo que se lograría una autoprotección suficiente para calados generados en crecidas de baja recurrencia, 500 años, ya que los calados que se alcanzan en la fachada sur no superan en ningún caso dicha altura.

Los paneles anti inundación están fabricados en aluminio anodizado, con gomas y perfiles de estanqueidad. Los paneles se pueden suministrar con las dimensiones requeridas, en este caso 4 metros de anchura y 0,5 metros de altura.

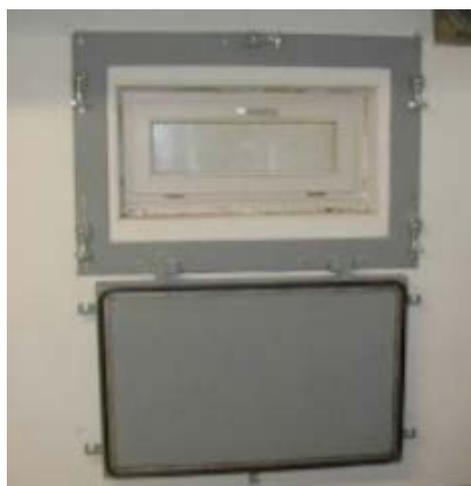
*Ilustración 39. Placa de cierre hermético.*

Se propone el cierre hermético y estanco del depósito de aceite usado con el objetivo de evitar el contacto del agua de inundación con el aceite y su posible mezcla. Para ello se propone la instalación de una placa de protección fabricada en aluminio de la casa comercial *IBS engineered products*. Estas placas son completamente desmontables para su almacenamiento en otro lugar, solo queda de forma permanente la fijación.

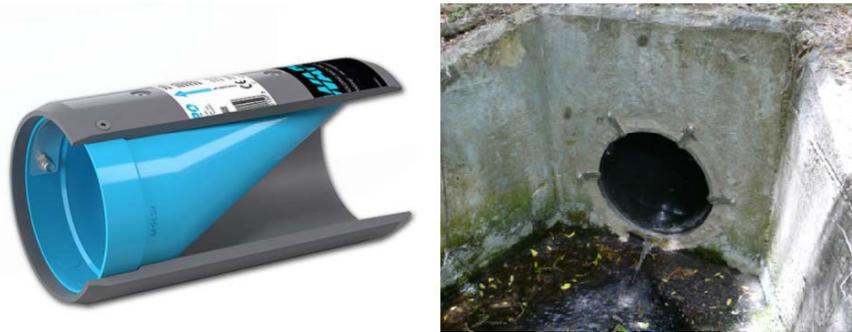
El equipo de Autotalleres Orihuela no mencionó una problemática de inundaciones que procediera del retorno de las aguas por la red de saneamiento, sin embargo, el equipo redactor considera que hay que proteger dicho punto de la posible entrada de agua a las instalaciones.

Ilustración 40. Válvula antirretorno e instalación.

La válvula se instalaría en la arqueta de acometida a la red municipal o una previa en la que confluyan todos los vertidos de esta.

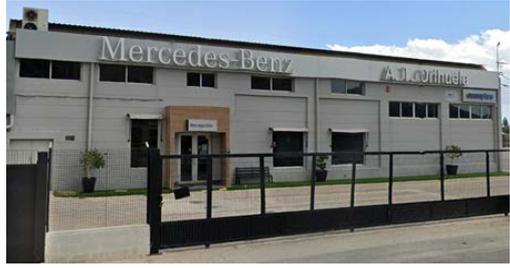
<p>Dispone de 8 puertas para vehículos industriales</p>
<p>Cota de puertas de acceso y medidas del mismo</p>	<p>Ras de suelo elevado</p>
<p>Son estancas</p>	<p>No</p>
<b>Ventanas</b>	
<p>Puntos de entrada en nave</p>	<p>10 ventanas</p>
<b>Ventanas</b>

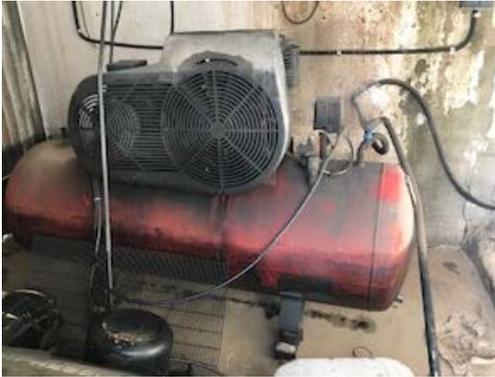
Inventario de materiales en el interior de las instalaciones que se pueden ver dañados		
<p>Listado de material que se ve afectado (fotografías)</p>	<p>Compresor de aire</p>

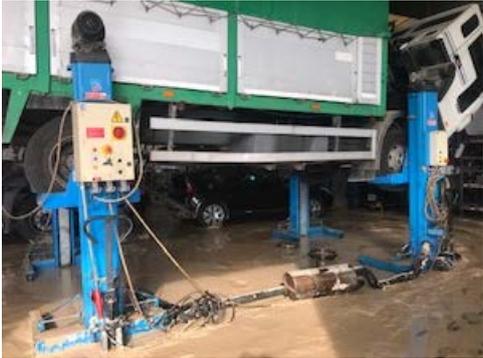
<p>Elevador de columnas</p>

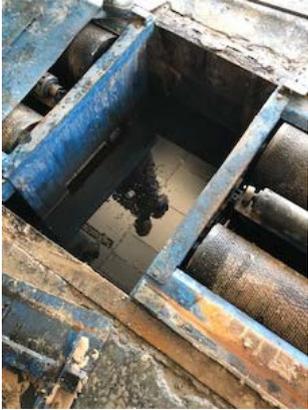
<p>Frenómetro</p>

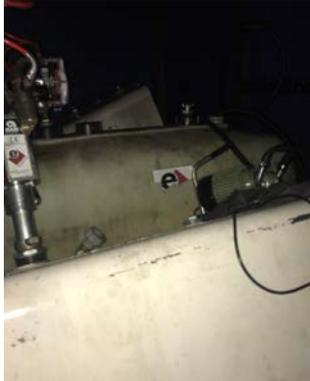
<p>Depósito de aceite</p>
