**“PROGRAMAS PILOTO DE ADAPTACIÓN AL  
RIESGO DE INUNDACIÓN.  
LOTE 2 INSTALACIONES E INDUSTRIA”**

**TAREA 5.5**

**INFORME DIAGNÓSTICO DE LA SITUACIÓN DE  
RIESGO DE INUNDACIÓN DEL PI DE BENIPARRELL  
(VALENCIA).**

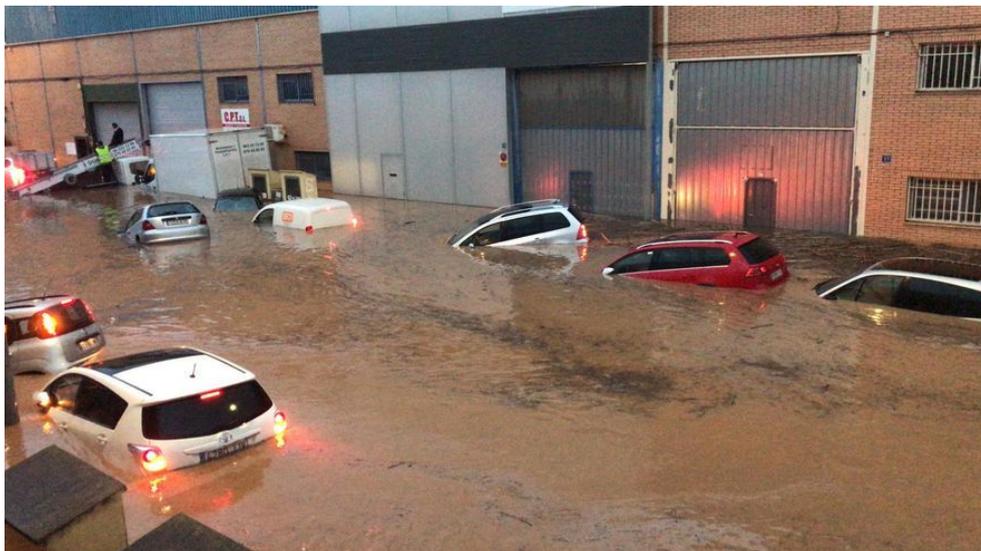
Ilustración 2 .Inundaciones en calle Convento. Fuente: [www.levante-emv.com](http://www.levante-emv.com).

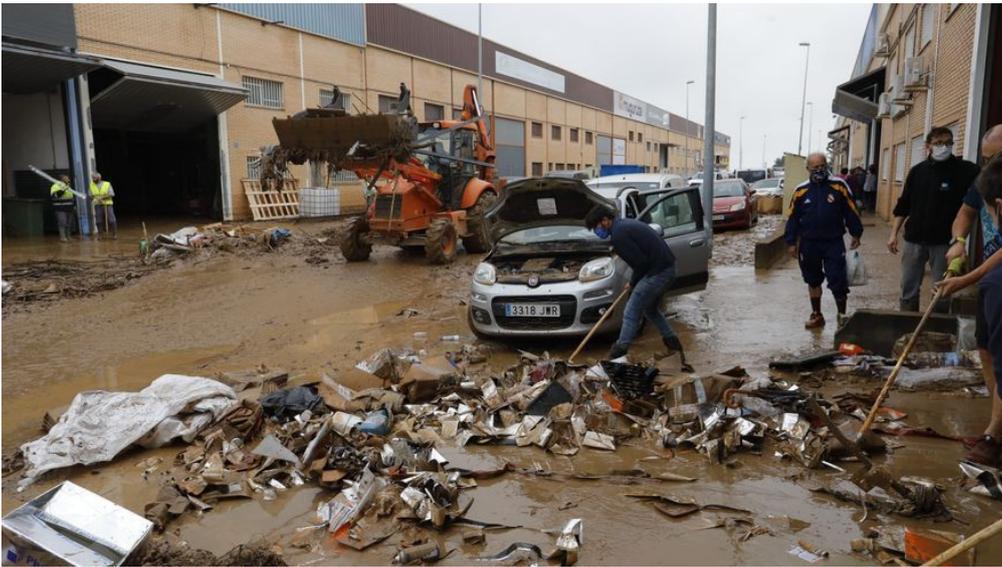
Ilustración 3.. Inundaciones en calle Convento. Fuente: [www.levante-emv.com](http://www.levante-emv.com).

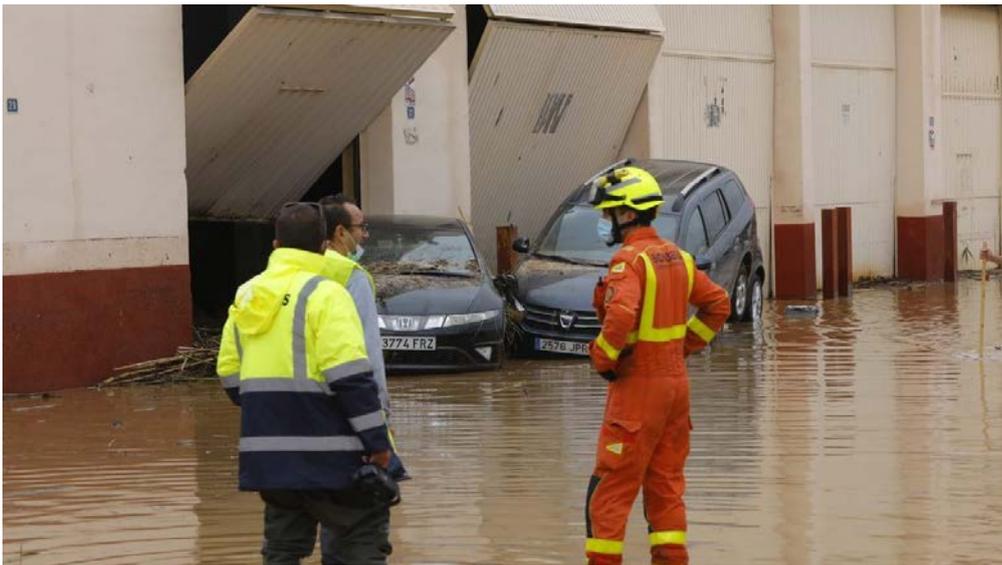
Ilustración 4. Inundaciones en Calle Camí de la Vereda. Fuente: [www.levante-emv.com](http://www.levante-emv.com).

La nave de Jesvic Mecanizados se encuentra en un punto bajo en el cruce entre la calle Convento y Camí Vereda. Cuando el barranco se desbordó, el agua comenzó a acumularse rápidamente en esta zona, hasta llegar a la puerta de acceso principal situada en la calle Convento. Debido a la fuerza del agua, la puerta finalmente cedió y el agua entró al interior de la nave. El nivel del agua continuó aumentando en la calle provocando la entrada de agua por las dos puertas laterales con salida a Camí Vereda.

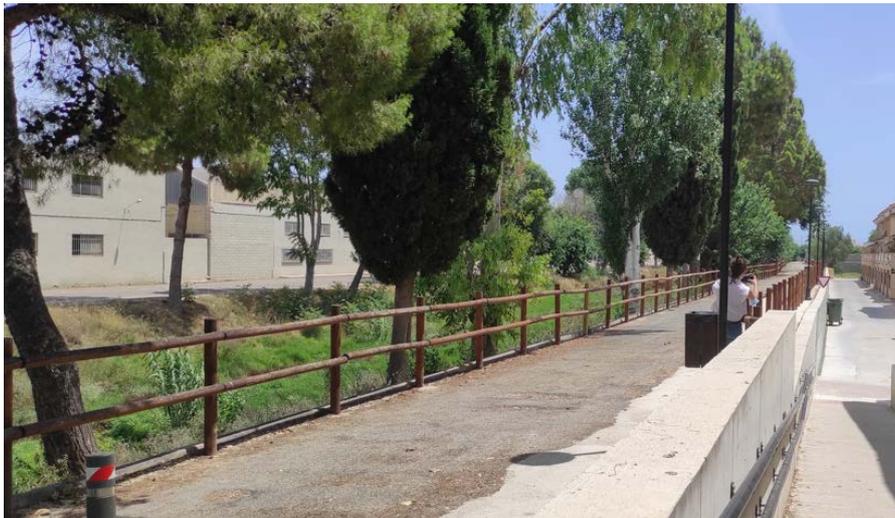
*Ilustración 10. Detalle mota en el barranco a su paso por la zona urbana de Beniparrell.*

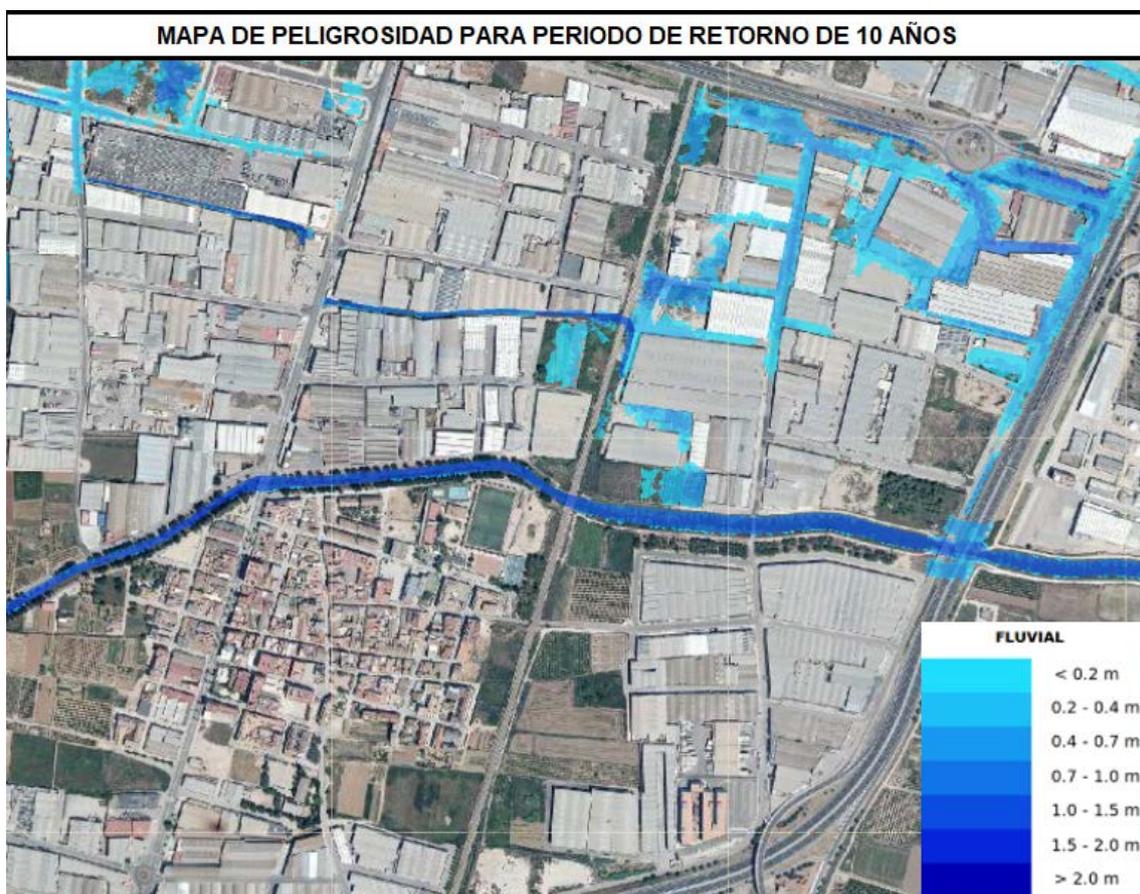
Dentro del polígono, en la Vereda Sud los datos de calados más desfavorables, como se pueden observar en las imágenes posteriores, se encuentran en las calles Camí Vereda y Convento. Según el SNCZI para T10 no se produce afección a la Vereda, pero los datos obtenidos en el trabajo de campo indican que si sufre afección, siendo incluso mayor a la que sufre la Vereda Nord, que si aparece como inundada para T10. Por lo tanto, en el análisis de los daños se tendrán en cuenta los calados reales proporcionados por los técnicos de planta. Los calados más desfavorables alcanzados en la nave de JESVIC, según los mapas de peligrosidad, son los siguientes:

Ilustración 16. Zona inundable para T10

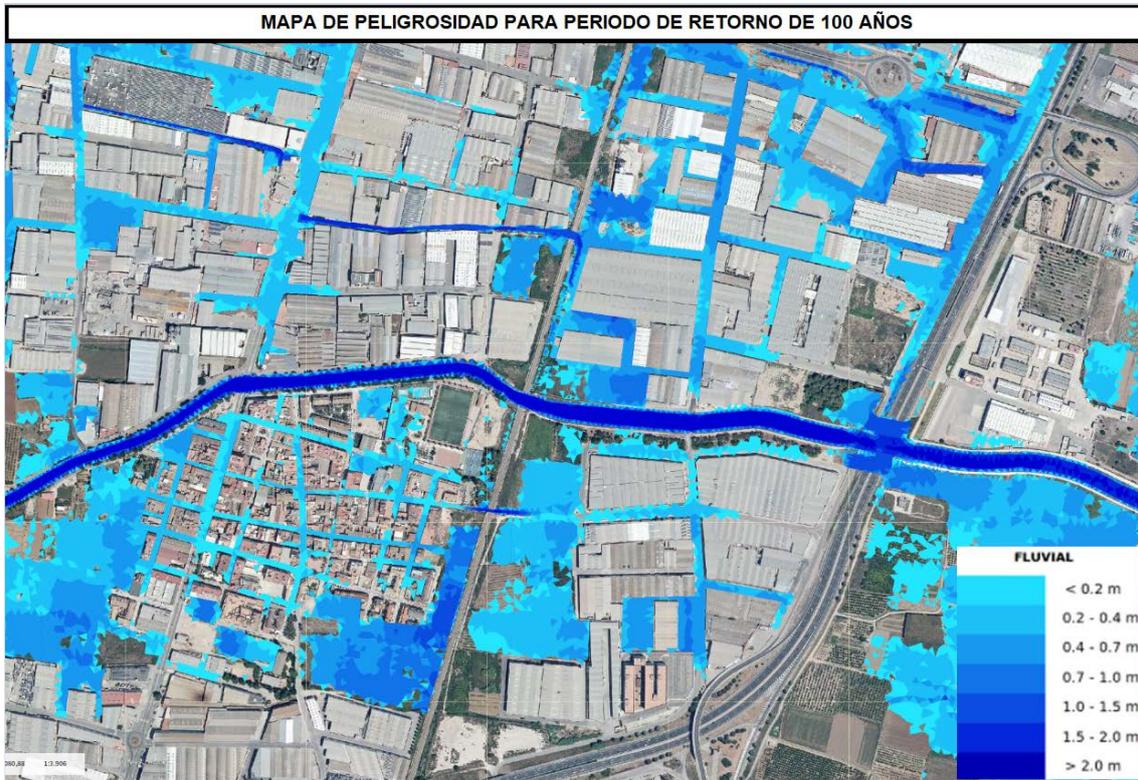
Ilustración 17. Zona inundable para T100

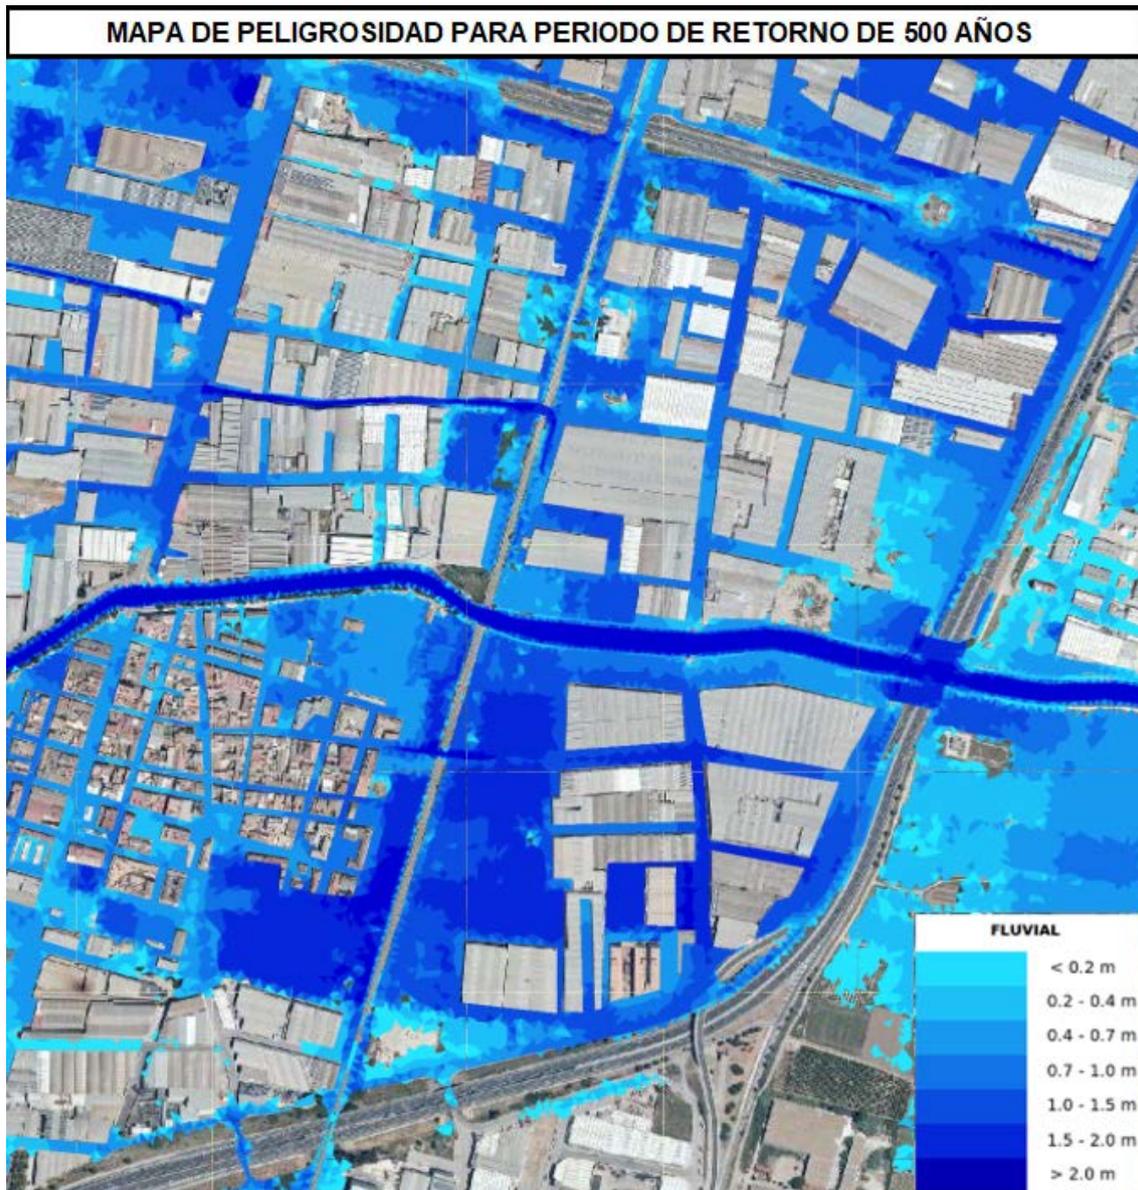
*Ilustración 18. Zona inundable para T500*

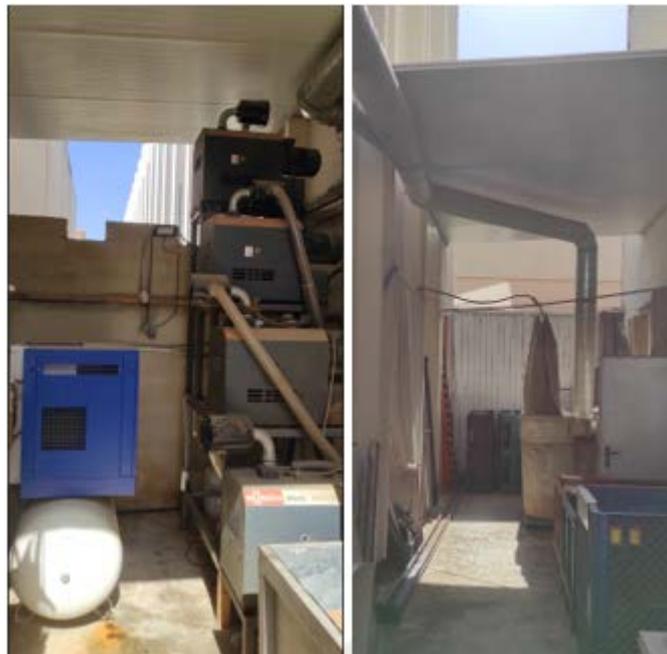
En el patio trasero el agua accedió por la puerta que conecta el patio con la calle, dañando un compresor y varias bombas de vacío.

Ilustración 24. Equipos ubicados en el patio trasero.

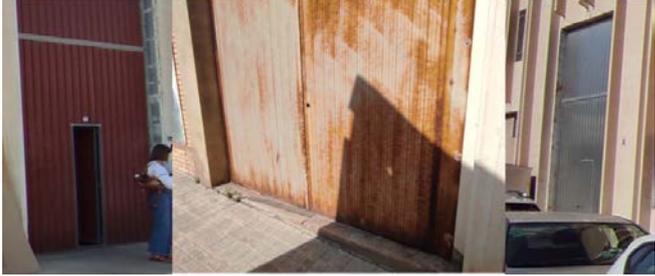
<b>Nave de producción</b>	
<b>Puertas</b>	
Puntos de entrada a la nave	Accesos a cota de acera la cual está ligeramente elevada respecto al asfalto.

Cota de puertas de acceso y medidas del mismo	Ras de la acera.
Son estancas	No
<b>Ventanas</b>	
<p>Puntos de entrada en nave</p>

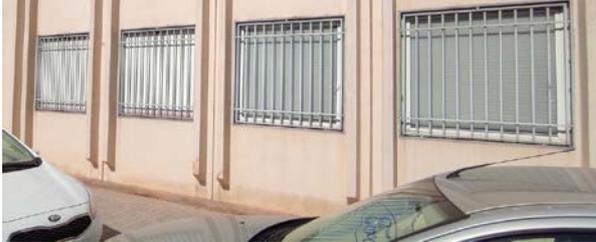
Solo se han tenido en cuenta las ventanas por las que puede entrar agua. Es decir, 8 ventanas en el lateral de la nave y 3 en la fachada de la entrada principal Aunque solo las 8 laterales están selladas y no se usan.
<b>Cerramiento</b>	
Tipología de cerramiento	Hormigón
Cerramiento impermeable (vulnerabilidad de materiales)	Sin constancia
¿Constancia de inundación en el interior?	Sí
Tipología de suelo en interior	hormigón
Presencia de grietas o desperfectos en el exterior	No a una altura en la que suponga riesgo de entrada de agua.
Aperturas de tipo de ventilación en forma de rejillas o similar	No
<b>Inventario de materiales en el interior de las instalaciones que se pueden ver dañados</b>
