**“PROGRAMAS PILOTO DE ADAPTACIÓN AL
RIESGO DE INUNDACIÓN.
LOTE 2 INSTALACIONES E INDUSTRIA”**

TAREA 5.5

**INFORME DIAGNÓSTICO DE LA SITUACIÓN DE
RIESGO DE INUNDACIÓN DEL PI FUENTE DEL
JARRO (PATERNA).**

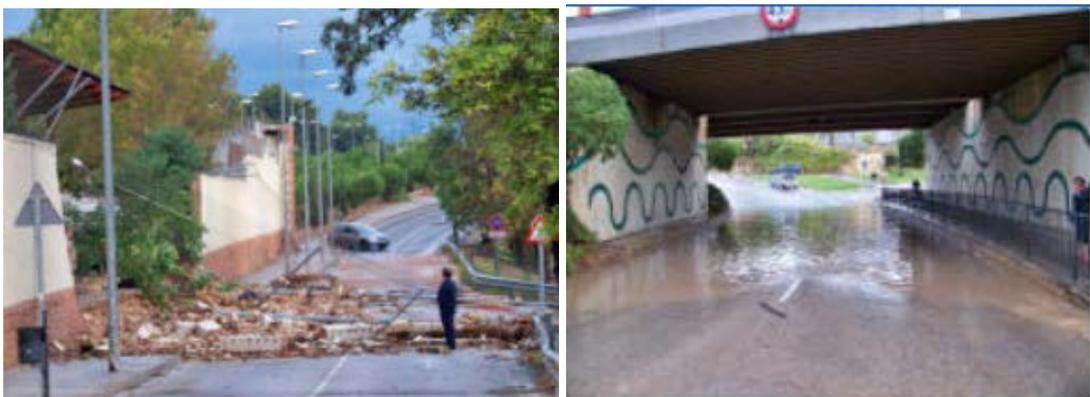
Ilustración 2 .Inundaciones en Paterna (fuente Paterna.biz)

Durante la madrugada del 28 de septiembre de 2012 el municipio de Paterna incluido el polígono industrial sufrió unas lluvias con intensidades superiores a los 200 litros por metro cuadrado en una hora y acumulando hasta 229 litros/m². Debido a dichas lluvias el polígono sufrió unas inundaciones que causaron daños muy cuantiosos en el polígono industrial.

Las inundaciones afectaron a la totalidad del polígono por el desbordamiento del barranco y por la falta de sistema de recogida.

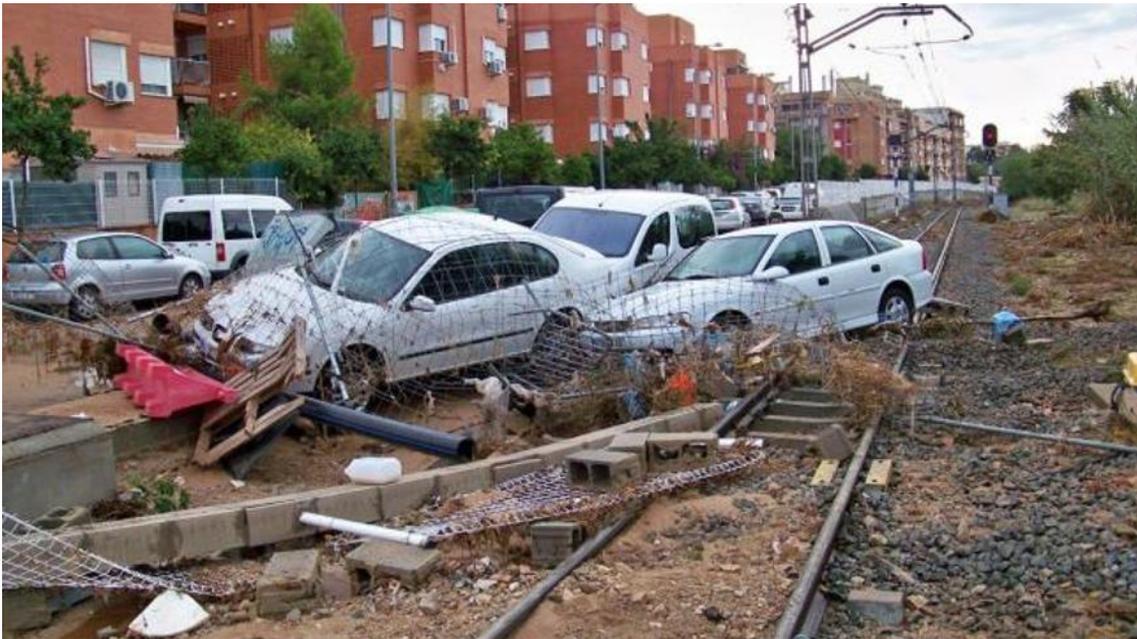
Ilustración 3 .Inundaciones en Paterna (fuente Levante.biz)

Las naves de GLS, Tokyo-Ya y Alumed se encuentra en un punto bajo en el Carrer Ciutat de Barcelona, en una avenida grande con aparcamiento entre las dos vías. Cuando llueve, la escorrentía baja por la calle carrer Islas Canarias y se acumula en este punto. En este episodio el agua comenzó a acumularse rápidamente en esta zona, hasta llegar a las puertas de acceso a las tres naves objeto del presente informe. Debido a la fuerza del agua, la puerta finalmente cedió y el agua entró al interior de la nave. El nivel del agua continuó aumentando en la calle provocando la entrada de agua en el interior de las tres naves.

En el interior de la nave se alcanzaron calados de hasta 40 centímetros en las zonas de la entrada.

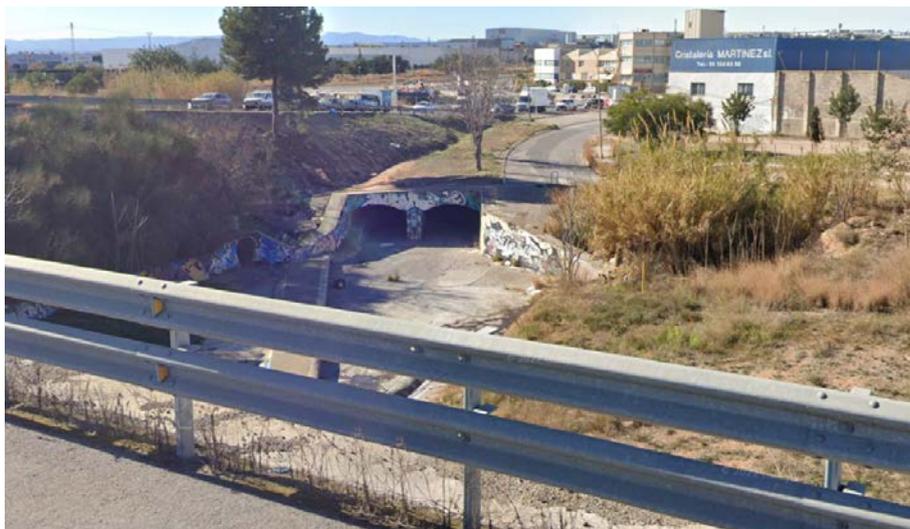
Ilustración 9. Tramo de desembocadura del entubamiento del cauce bajo el polígono Fuente del Jarro

Este barranco se forma cercano a la ubicación del polígono en la zona de la Cañada, y discurre soterrado por la ubicación del polígono hasta su desembocadura.

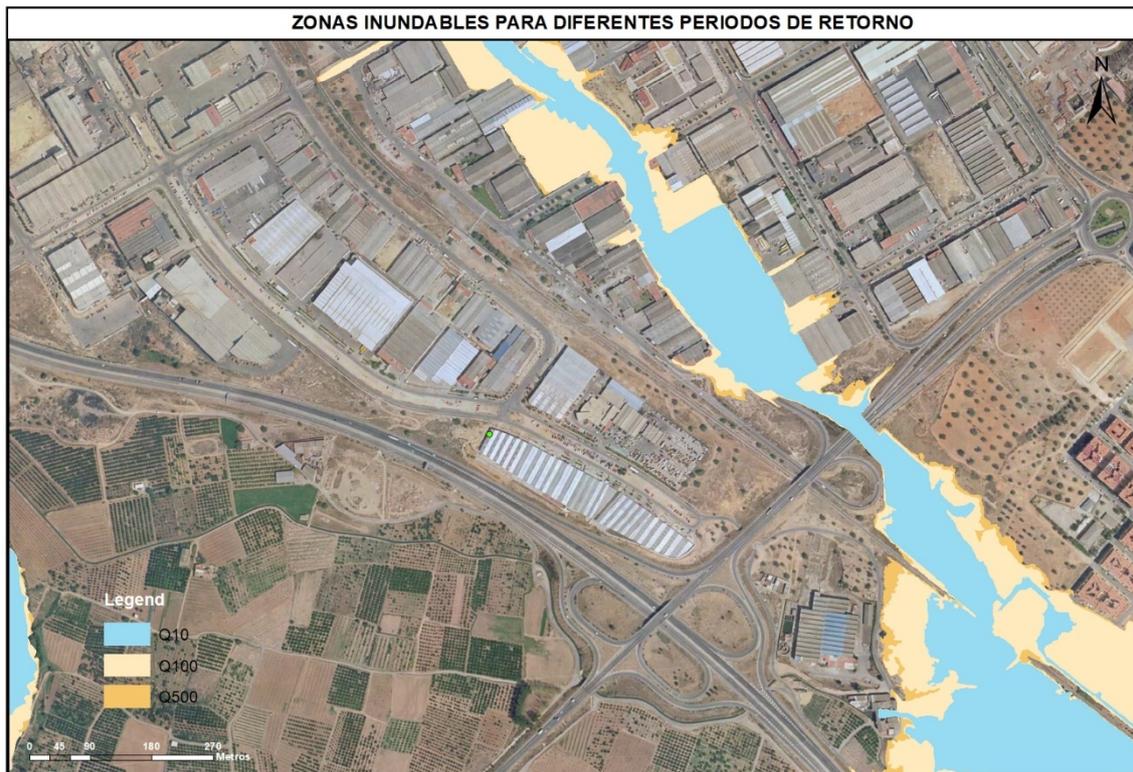
Ilustración 13. Mapa de zonas inundables

Tras la consulta realizada al Sistema Nacional de Cartografía de Zonas Inundables (SNCZI), la zona industrial de Fuente del jarro se encuentra dentro de la zona de peligrosidad y riesgo de inundación para una recurrencia alta (periodo de retorno de 100 años) del barranco de la Fuente.

Tras la visita a la zona y la información de los propietarios de la zona. La zona de estudio no se encuentra afectada por una inundación de origen fluvial.
