“PROGRAMAS PILOTO DE ADAPTACIÓN AL RIESGO DE INUNDACIÓN. LOTE 2 INSTALACIONES E INDUSTRIA”

TAREA 5.5

INFORME DIAGNÓSTICO DE LA SITUACIÓN DE RIESGO DE INUNDACIÓN DE LA INDUSTRIA STELLANTIS (VIGO)

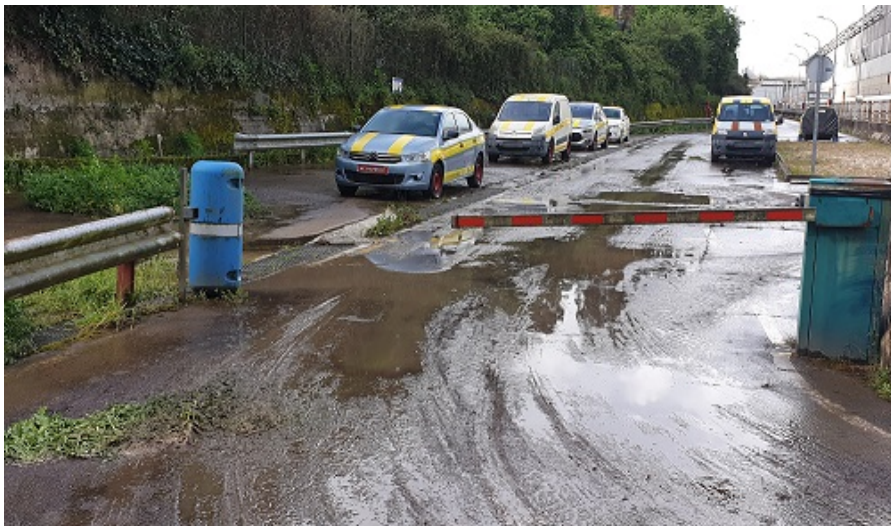
Dichas precipitaciones causaron pequeñas incidencias dentro de punto internos de la nave y acumulaciones de agua en el exterior de la misma.

Ilustración 4: Accesos a las instalaciones

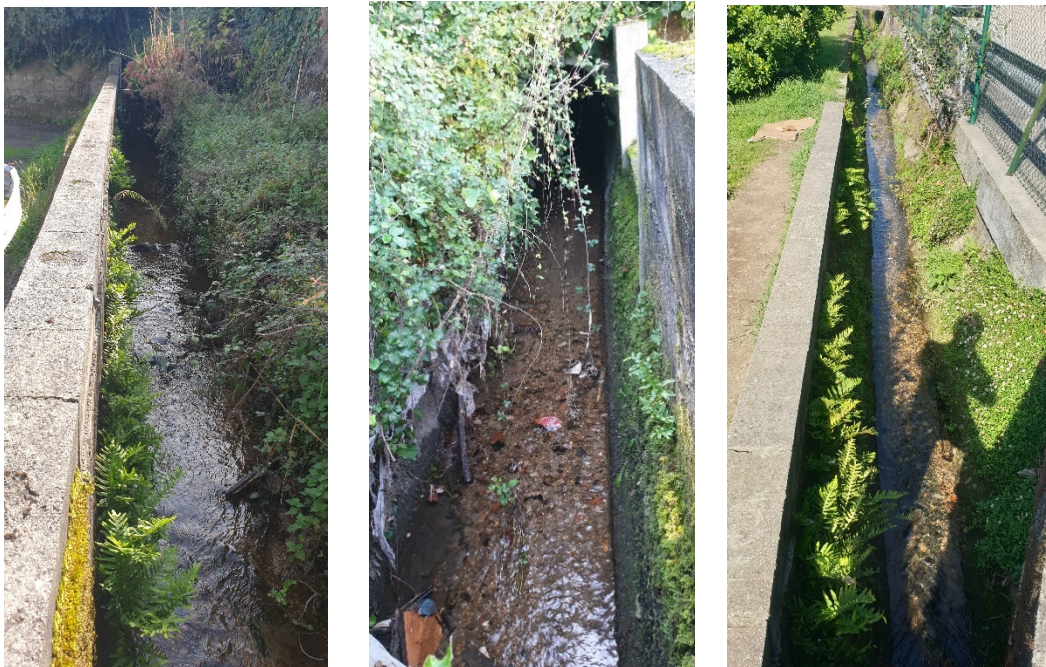
Por otro lado, la instalación también tiene una influencia fluvial a través de uno de los arroyos que descargan en el río Lagares siendo este el Rego Pereiro, el cual, se encuentra encauzado en la zona lateral de la instalación de PSA. Dicho arroyo recoge las aguas procedentes de las zonas altas de la parte sureste de la localidad y ha sido profundamente modificado a su paso por la zona Franca.

Ilustración 12, 13 y 14: Rego Pereiro.

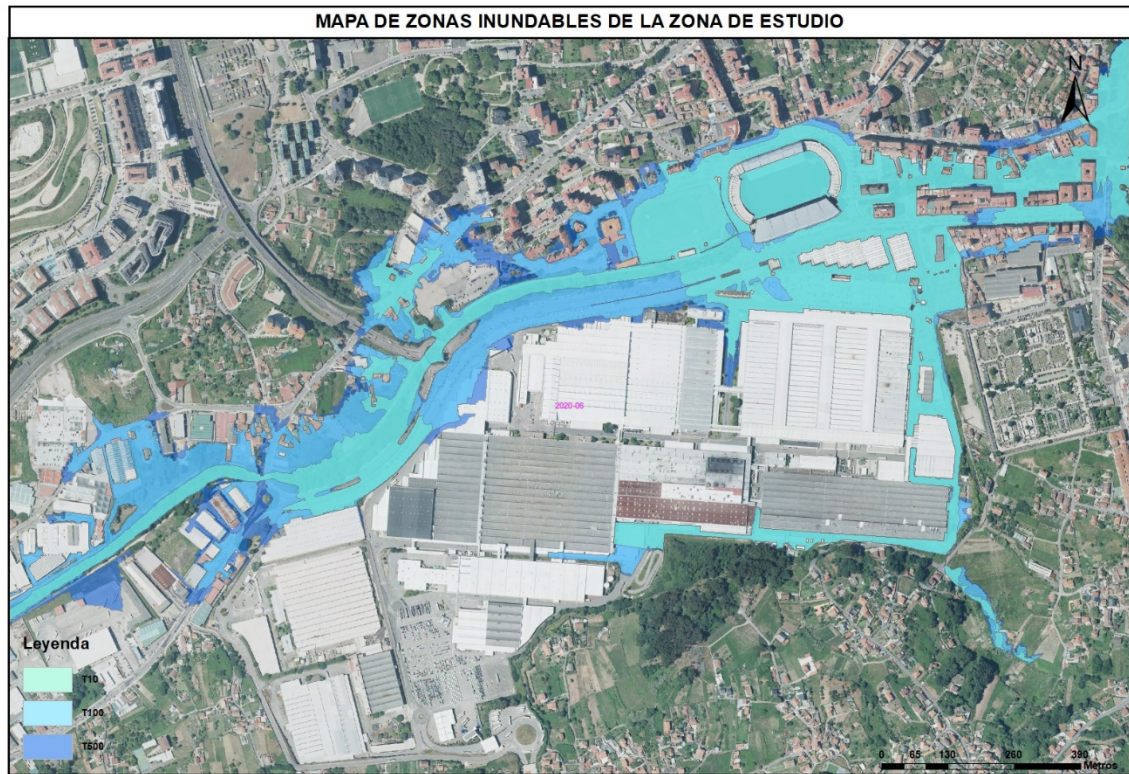
Tras la consulta realizada al Sistema Nacional de Cartografía de Zonas Inundables (SNCZI), la industria se encuentra dentro de la zona de peligrosidad de riesgo de inundación para una recurrencia alta (periodo de retorno de 10 años) del río Lagares y uno de sus afluentes en la zona sur.

Ilustración 18: Mapa de zonas inundables

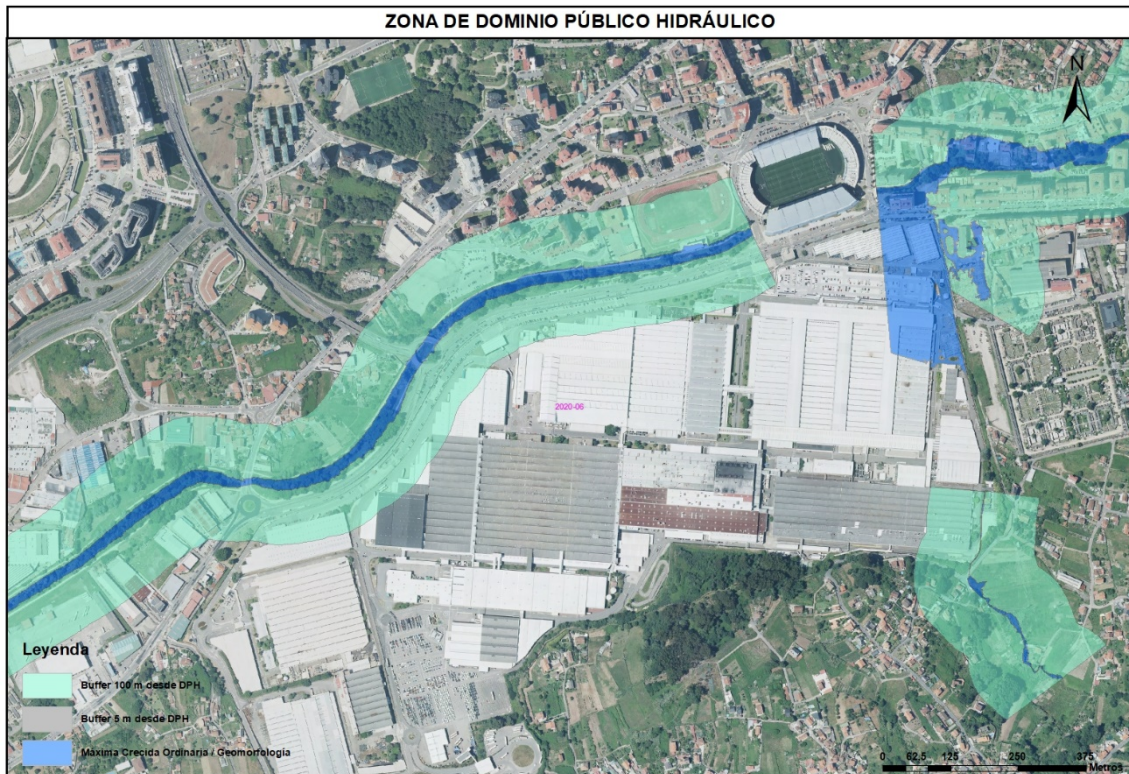
Como se puede observar en la imagen siguiente, parte de la industria se encuentra dentro de la zona de policía.

Ilustración 21: Plano de dominio público hidráulico

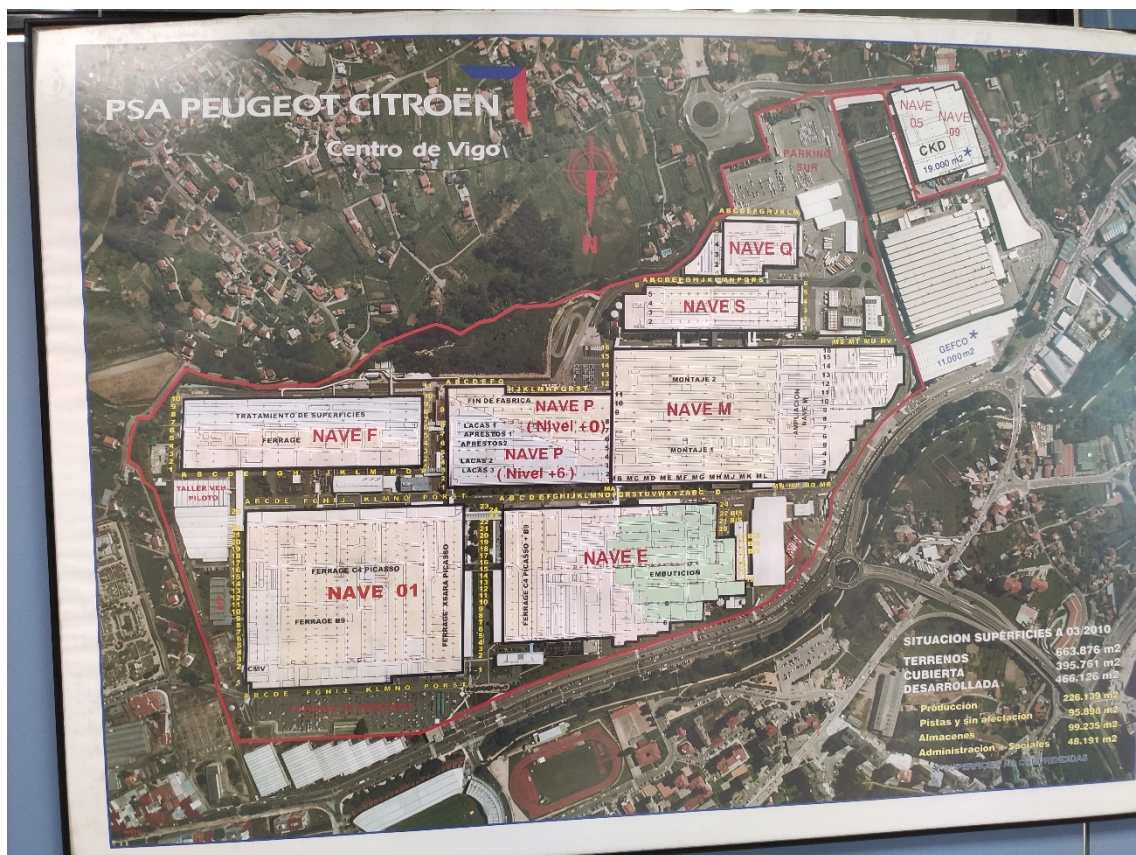
Dada su gran extensión, únicamente algunas de las naves tienen problemática por inundaciones. Las más dañadas se encuentran en la parte sureste de la instalación, donde el arroyo está encauzado por el lateral de la fábrica, causando ante credidas extraordinarias en el río Lagares un efecto tapón que hace crecer la lámina aguas arriba del arroyo.

La problemática principal en episodios de fuertes lluvias, se produce en la red de aguas pluviales que entra en carga y ocasiona daños en el interior de las naves.

Ilustración 24: Estructuración de naves de PSA Vigo

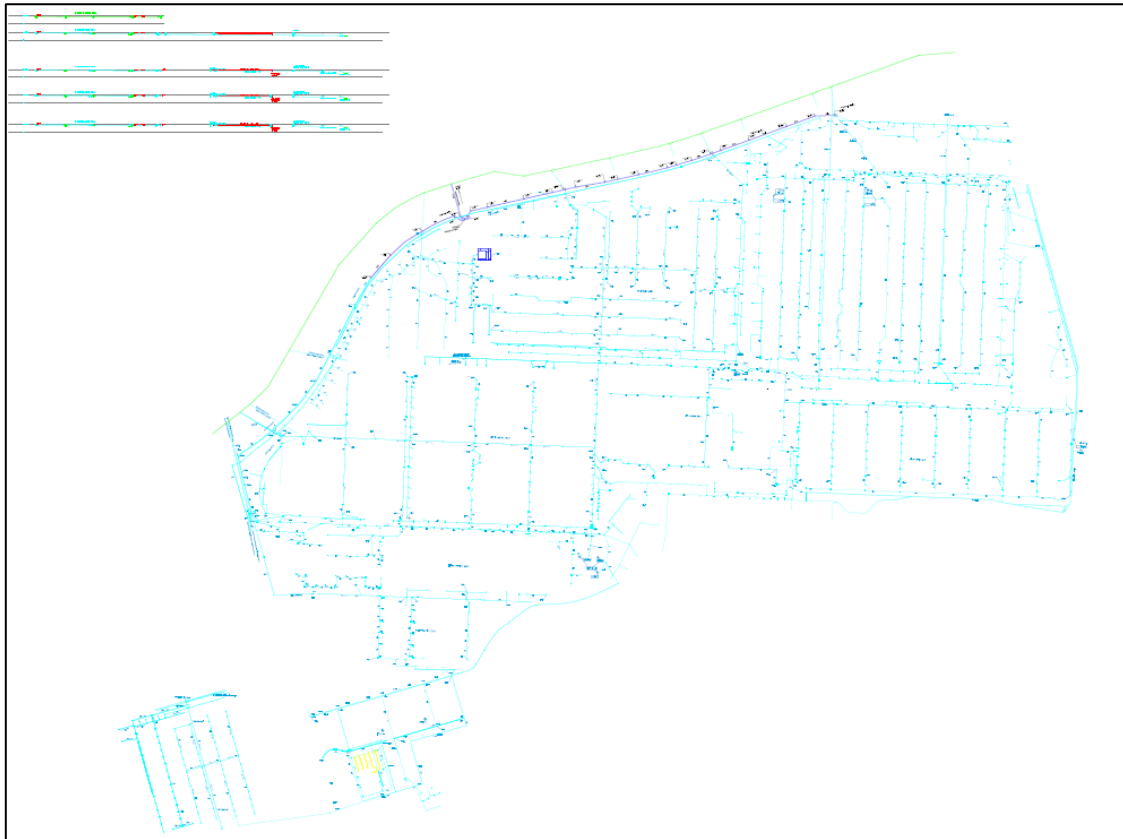
Con relación a la red de colectores de la fábrica, existe red separativa que se recoge independiente las aguas pluviales y otra con las aguas de proceso de producción y por último las correspondientes a las aguas domésticas. Tras ella, hay una confluencia entre las dos redes (proceso y pluviales) previa a la acometida con la red de zona franca.

Ilustración 25 Red de aguas pluviales de la fábrica (actualizado en 2017)

Dentro de la red de aguas pluviales de la fábrica, hay un colector principal en el que confluyen todas las aguas recogidas por los canalones de los edificios y es dirigida en diferentes zonas directamente a una canalización en la zona norte titularidad de la zona franca.

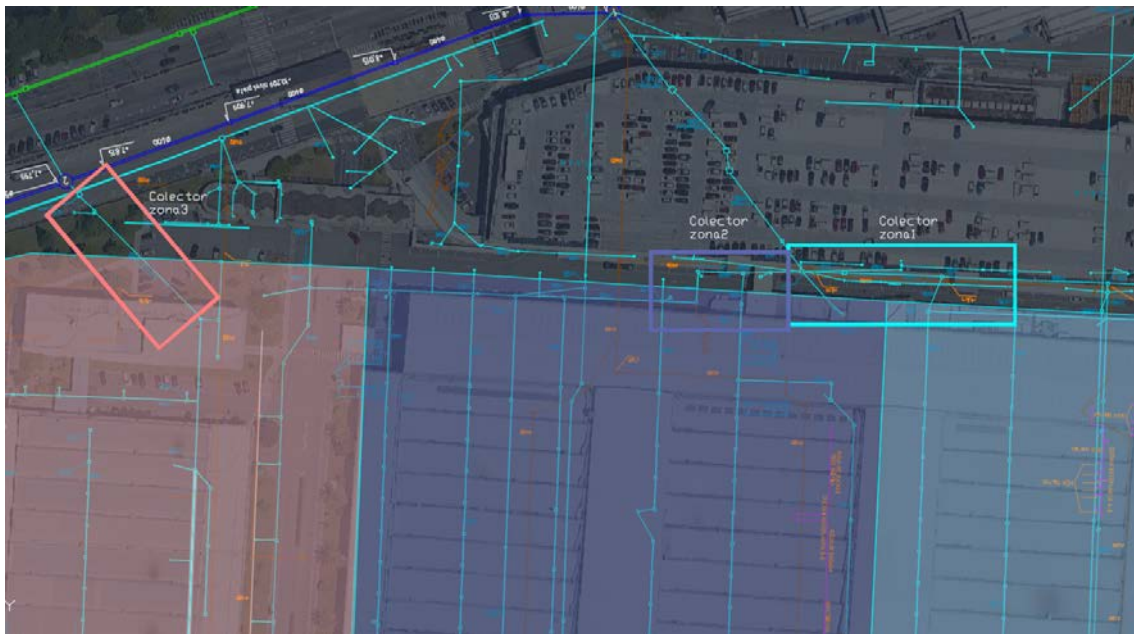
Ilustración 30 Colectores principales de estudio

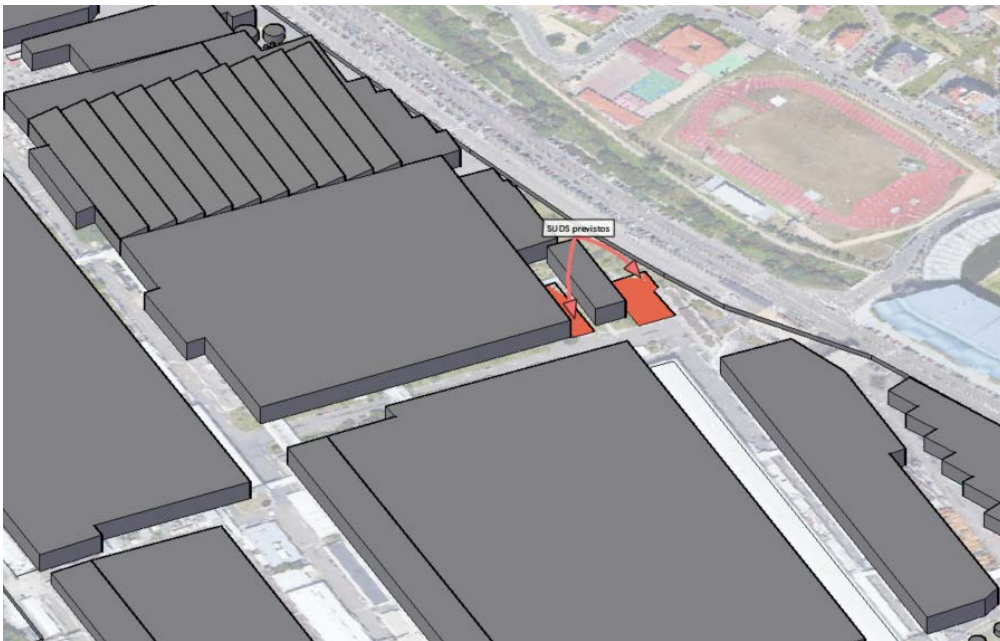
Ilustración 35 Situación de tanques de retención

Se plantea realizar dos tanques de retención (según imagen anexa) de 2 metros de profundidad en una superficie aproximada entre las dos zonas seleccionadas de 1.550 m² rellena con material de celdas o cajas de infiltración que permitan ganar superficie de infiltración y reducir escorrentía y retener parte del agua recogida en la instalación. El sistema contará con una tubería de entrada y otra de salida que estará conectada a colector como se encuentra actualmente. El volumen total útil del material de infiltración es de 1750 m³. En la capa de rodadura se colocará un material permeable que garantice el llenado del tanque de retención.

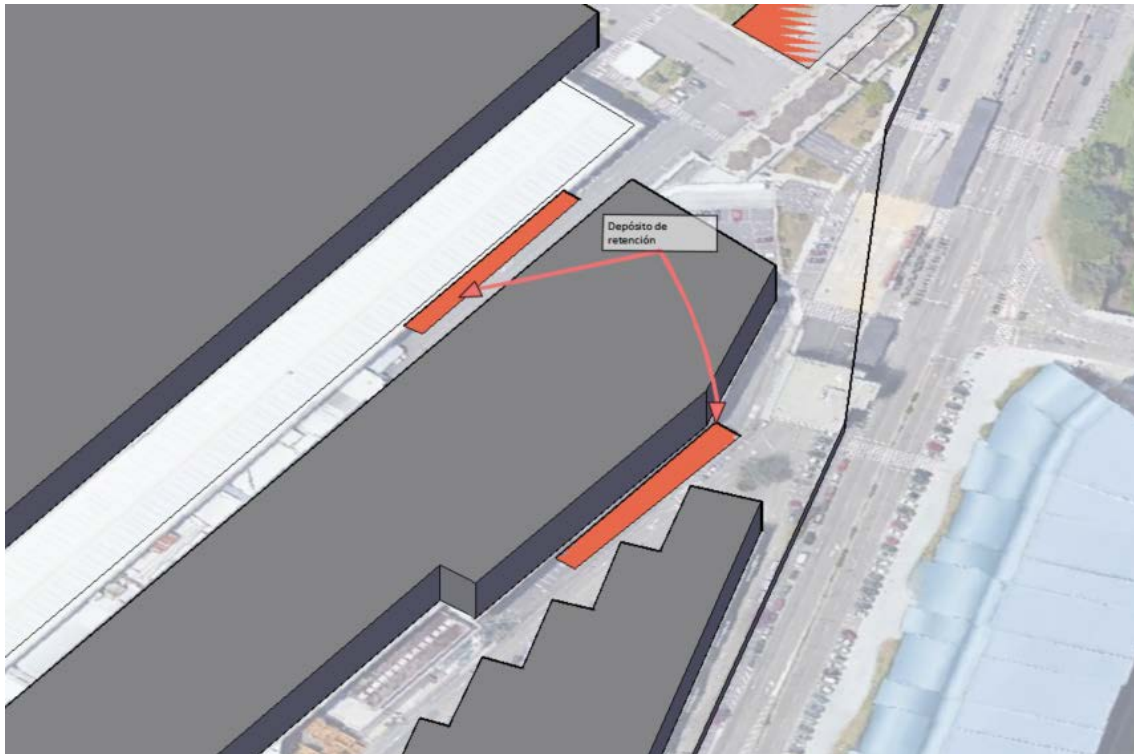
Ilustración 36 Situación de depósito de retención

Dado que para las zonas 1 y 2, comentadas en puntos anteriores, no se aprecia espacio amplio para implantar un tanque como el expuesto anteriormente, se propone la colocación de un depósito de hormigón armado que actúa como medida de retención en caso de fuertes precipitaciones. Para estas zonas se plantean de hormigón armado estanques porque la infiltración cercana a las naves puede ocasionar descalces en las cimentaciones del parking y las naves. Se plantean dos tanques de 400 m² de área y 300 m² y se propone una profundidad útil de 2 metros. Cabe destacar que habrá que evaluar la viabilidad técnica por las profundidades de excavación. Además, dichos tanques de retención deberán contar con bombas de vaciado que funcionarán cuando la avenida de agua haya terminado, aportando el caudal almacenado gradualmente al colector de zona franca.

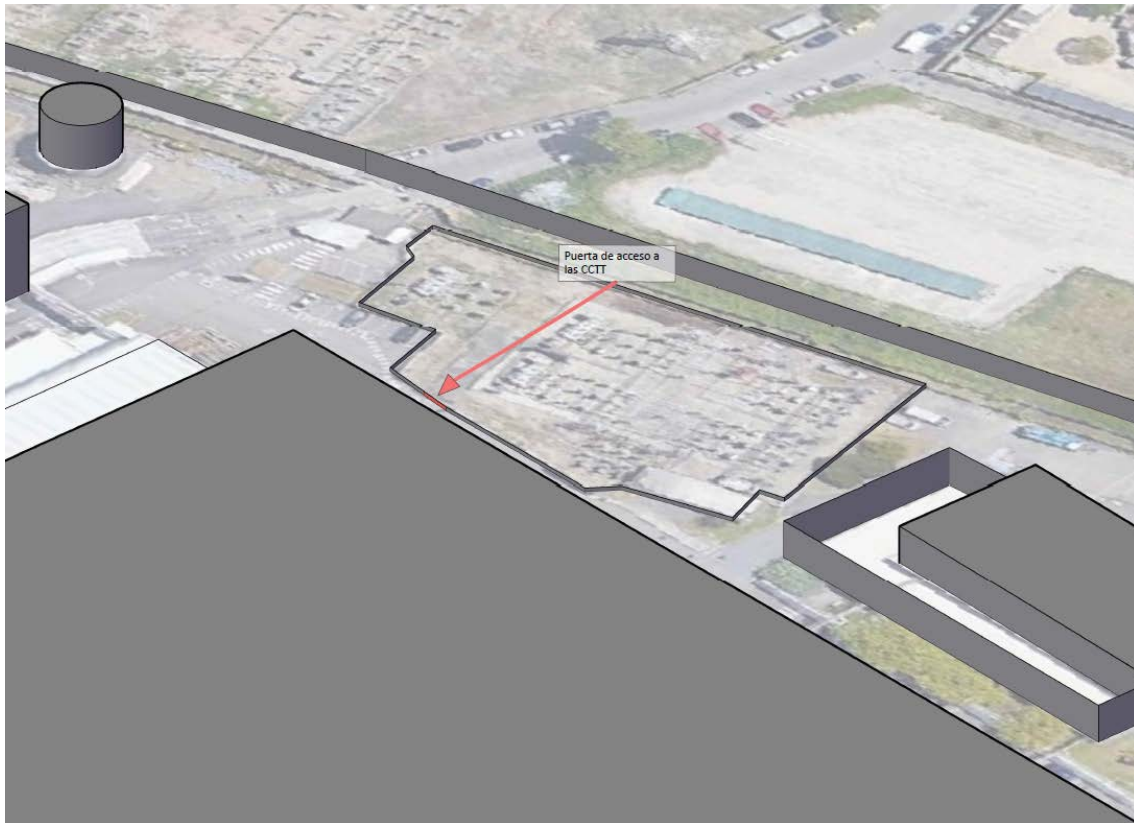
Ilustración 37 Medida de puerta de acceso a CCTT

Dichas barreras, en este caso irán orientadas a impedir que el agua entre en la zona del centro de transformación. Se apuesta por unas barreras manuales dado que son económicamente más ventajosas, aunque también se podría optar por unas hidráulicas automatizadas que se pudieran controlar a distancia. La longitud necesaria será de 5 metros y contará con bastidores laterales.

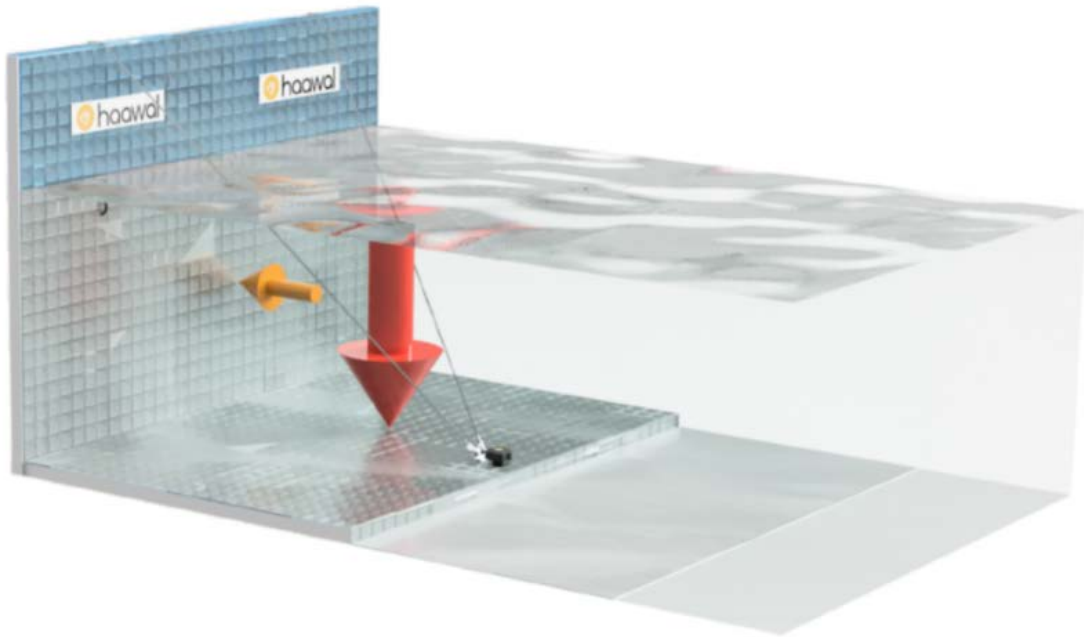
Ilustración 38 Barreras temporales

Para minimizar los daños que tienen las inundaciones en la pista de frenado se plantea la colocación de barreras temporales en los accesos, en especial en la esquina del sureste de la instalación donde se encuentra la salida de vehículos. Dado que en los laterales del vial se dispone de barreras new jersey no sería necesario su protección. Por otro lado, adicionalmente se deberán proteger los accesos de las naves colindantes con las mismas barreras para impedir que el agua entre en el interior de las instalaciones.

Por otro lado, se observa que la zona donde se ubica la pista de frenado, se encuentra en una zona baja, por ello, se propone ejecutar una arqueta de drenante con boya de nivel de actuación para que en episodio de lluvia intensa se evacúe el máximo caudal a una zona de evacuación sin riesgo a otra instalación
