FURTHER DEVELOPMENT AND IMPLEMENTATION OF AN EU-  
LEVEL FOREST MONITORING SYSTEM  
- FUTMON-

***Intensive Monitoring IM1:  
Crown Condition Assessments in  
Plot 52 La (SPAIN)  
Report 2010***

**RED DE NIVEL II  
MEMORIA – 2010**

**PARCELA 52 La (TENERIFE)**

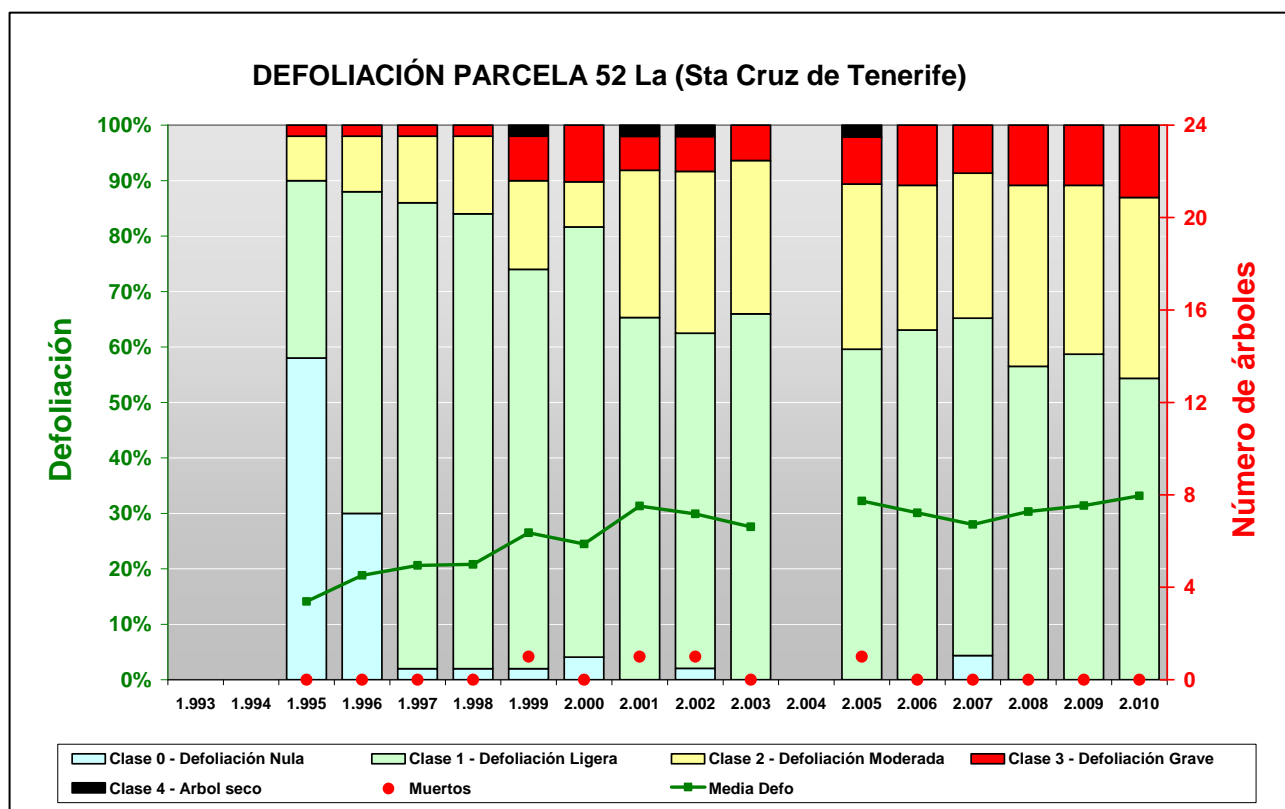
FIG 4: Histograma de defoliaciones por clases de daño y defoliación media de la parcela. Serie histórica.

En la presente revisión, la parcela presenta un estado fitosanitario mediocre, con una defoliación media del 33,15% dentro por tanto de la escala de daños moderados, categoría en la que se han calificado el 45% de los pies, en lo que supone un empeoramiento con respecto al año pasado, con un incremento del parámetro de casi dos puntos porcentuales, inferior en todo caso al umbral de cinco que supondría una variación significativa en términos estadísticos, de acuerdo con la normativa europea en materia de redes forestales.

Atendiendo a la serie histórica de datos se observa un comportamiento similar a la otra parcela de la Red de Nivel II situada en la isla de La Gomera: empeoramiento ligero pero sostenido durante los últimos años, en los que se registran además los peores resultados desde el replanteo del punto, con defoliaciones moviéndose en torno al 30% y amplia representación de la clase de daños moderados y aún de los daños graves, situación que se ha venido observando en los últimos diez años

Con una densidad de más de 1500 pies/ha, las mayores defoliaciones parecen concentrarse sobre los pies de menor tamaño, en torno a 6,6 cm y 2 m inferiores en diámetro y altura respectivamente a las dimensiones del pie medio de la parcela, apuntando a la competencia por falta de luz como uno de los principales factores de daño.
